**Expertiză tehnică-contabilă a lucrărilor de stabilizare a versantului și a lucrărilor de drum, pe sectorul de la km 6+000 – km 12+000, aferente Contractului de Lucrări POST/2010/2/1/004/02-„Reabilitare DN 1H, Zalău – Aleșd, km 0+000 – km 26+510”**

**CONTRACT 92/14250/28.02.2017**

## **Memoriu justificativ**

***Elaborator: Viaponte ROM S.R.L.***

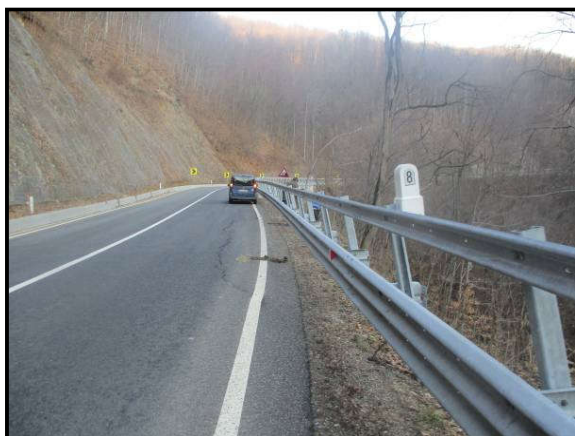
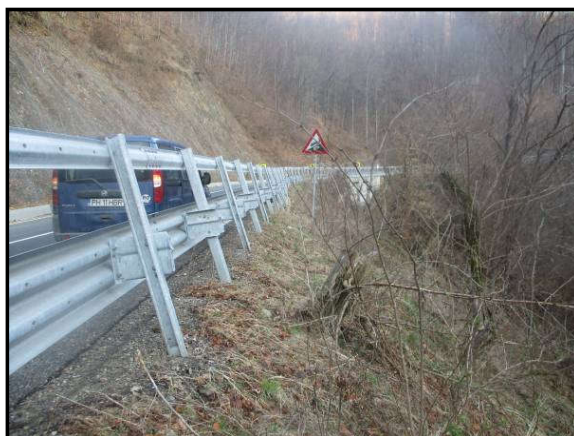
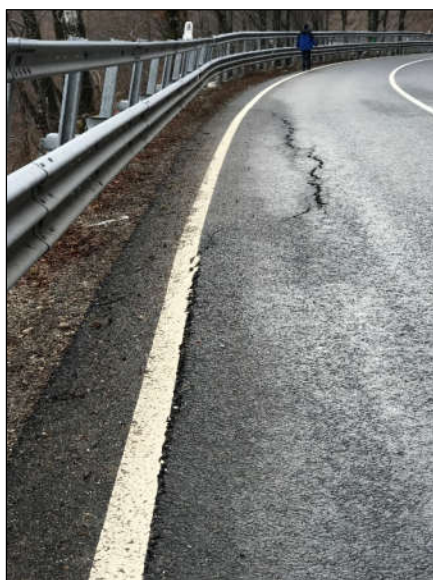
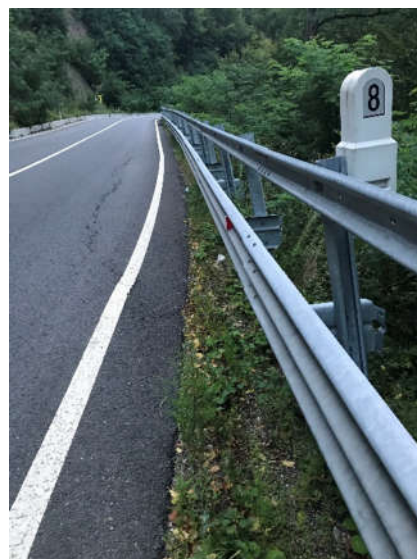
Cedarea terasamentului s-a produs pe partea dreaptă a drumului național (vezi foto de mai jos) pe o lungime de aproximativ 65 m, o lățime de aproximativ 2.50 m (acostament și parte carosabilă) începând din zona km 6+800 până la km 6+865. În aceasta zona drumul este construit în profil mixt cu debleu pe partea stângă și teren natural pe partea dreaptă. Terenul natural de pe partea dreaptă prezintă o pantă foarte pronunțată (cca. 45°) și spre suprafață prezintă o pătură de material deluvial (alterație chimico-fizică a rocilor-mama cu aport de materii organice).

Figura 3.1 – Poză 1 cedare km 6+800 - februarie

Figura 3.2 – Poză 2 cedare km 6+800 - februarie

Figura 3.3 – Poză 3 cedare km 6+800 - februarie

Figura 3.4 – Poză 3 cedare km 6+800 - septembrie

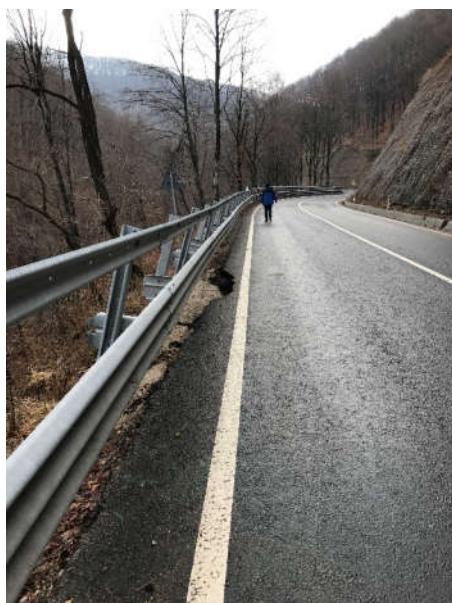
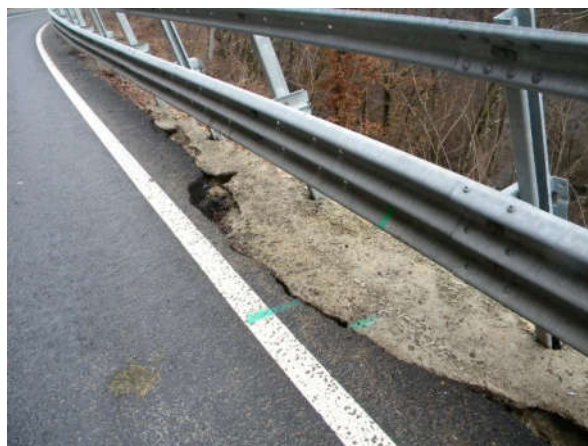
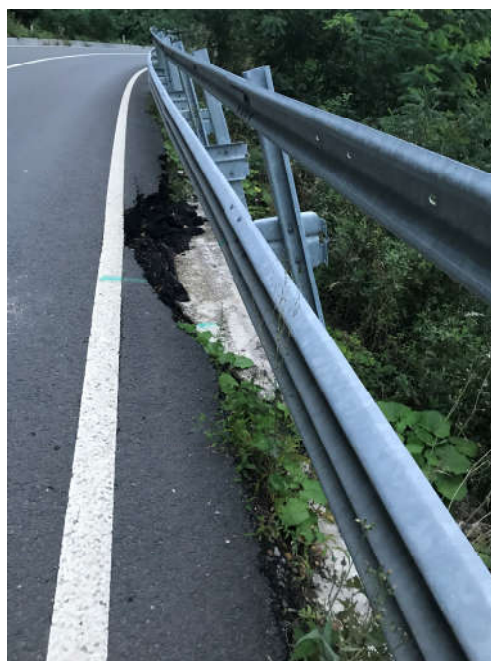
**Figura 3.6 – Cedare acostament 6+850 poza 1 - februarie**

**Figura 3.5 – Cedare acostament poza 2 6+850 - februarie**

**Figura 3.7 – cedare acostament poza 3 -septembrie**

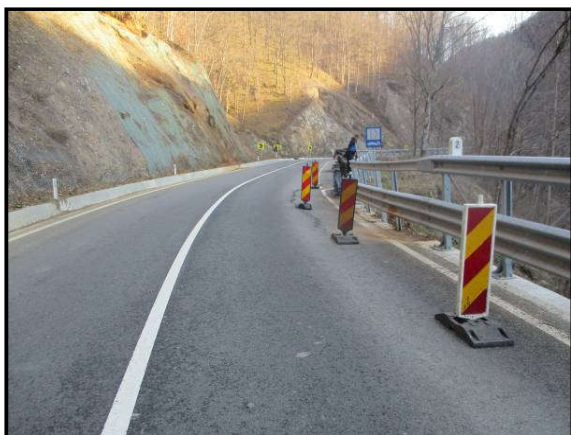
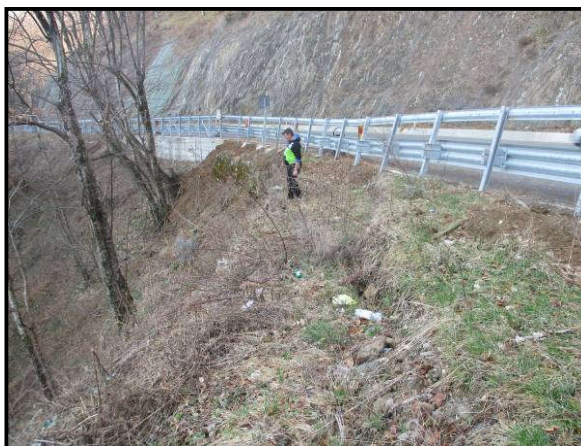
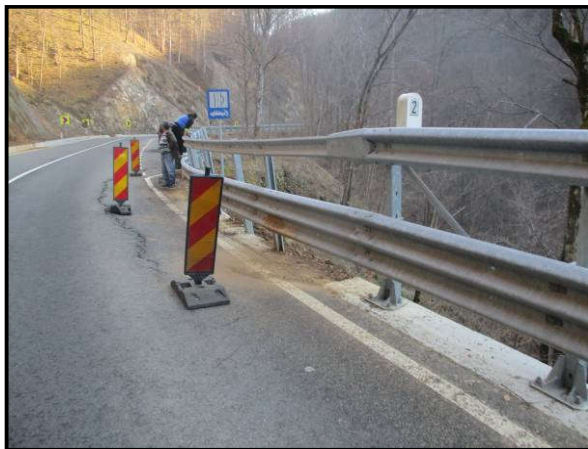
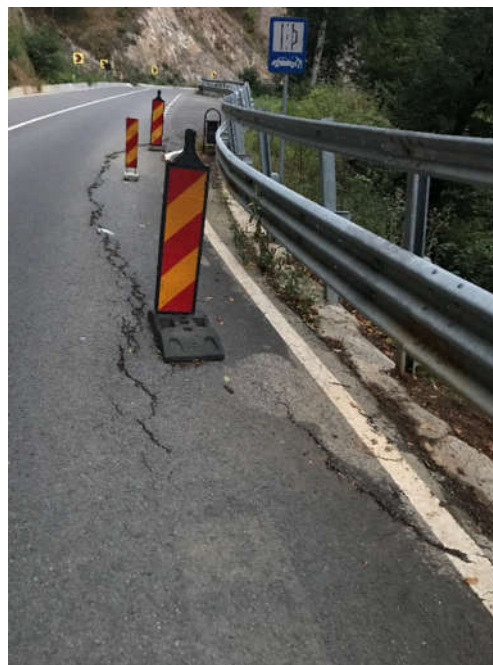
Cedarea terasamentului s-a produs pe partea dreaptă a drumului național (vezi foto de mai jos) pe o lungime de aproximativ 20 m, o lățime de aproximativ 1.50 m (acostament și parte carosabilă) începând de la km 7+200. Crăpătura a apărut în lungul drumului, începând de la margine și apoi urmărind traseul zidului de sprijin. În această zona drumul este construit în profil mixt cu debleu pe partea stângă și teren natural pe partea dreaptă. Terenul natural de pe partea dreaptă prezintă o pantă naturală foarte pronunțată (cca. 50° față de orizontală) care se continuă de la nivelul drumului până la talvegul văii pe circa 15m și spre suprafață prezintă o pătură de material deluvial (alterație chimico-fizică a rocilor-mamă cu aport de materii organice) împădurită.

Figura 3.8 – Poză 1 cedare km 7+200 - februarie

Figura 3.9 – Poză 2 cedare km 7+200 - februarie

Figura 3.10 – Poză 3 cedare km 7+200 – februarie

Figura 3.11 – Poză 4 cedare km 7+200 - septembrie

Această soluție a fost aplicată în zona de cedare a structurii rutiere de la km 7+200. În Figura 2.12 este prezentat profilul transversal tip nr.5d cu structură carosabilă nouă, iar în Figura 2.13 este prezentat profilul transversal tip nr.14 coronament din beton armat la zid de sprijin existent.

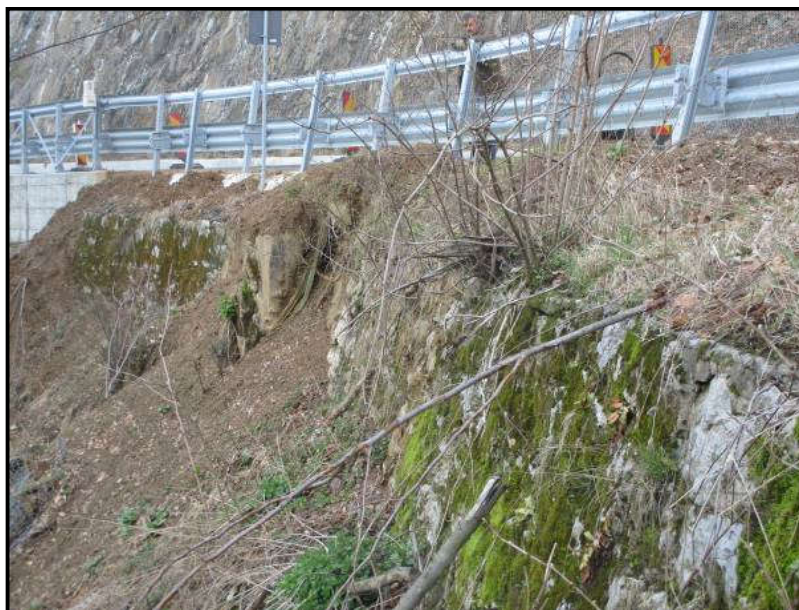
Din cartarea efectuată de echipa expertului în martie 2017 se constată că zidul vechi de sprijin, executat din zidărie de piatră, este rupt în zona cedării drumului. Acest zid pornește din zona km 7+200 spre km 7+300, în continuarea unei lucrări de susținere mai recente – vezi foto de mai jos.

Figura 3.12 – Poză zid de sprijin vechi

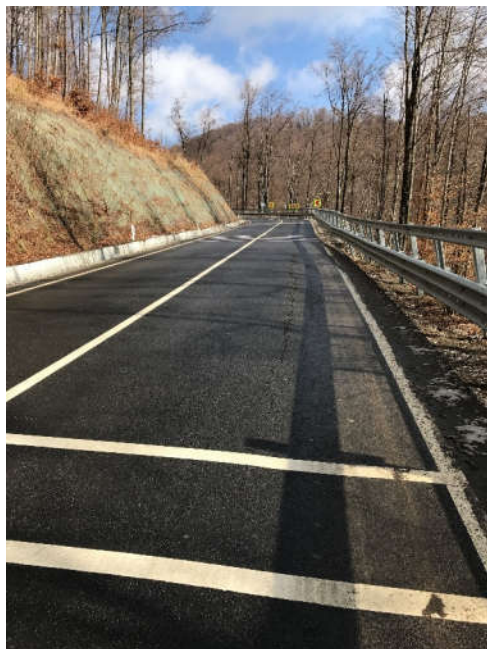
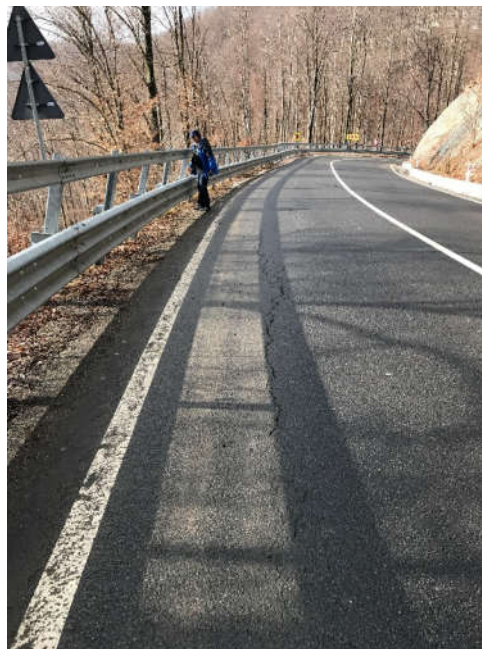
În februarie 2017 fisura era pe partea dreaptă a drumului, pe o lungime de aproximativ 20 m, la o distanță de aproximativ 2 m de marginea părții carosabile. În această zonă, drumul este construit în profil mixt cu debleu pe partea stângă și umplutură pe partea dreaptă. În zona de umplutură a fost realizată casetă, fisura fiind în zona de tranziție de la sistemul rutier existent la casetă.

**Figura 3.14 – Poza 1 fisură structură rutieră km 9+100 - februarie**

**Figura 3.13 – Poza 2 fisură structură rutieră km 9+100 - februarie**

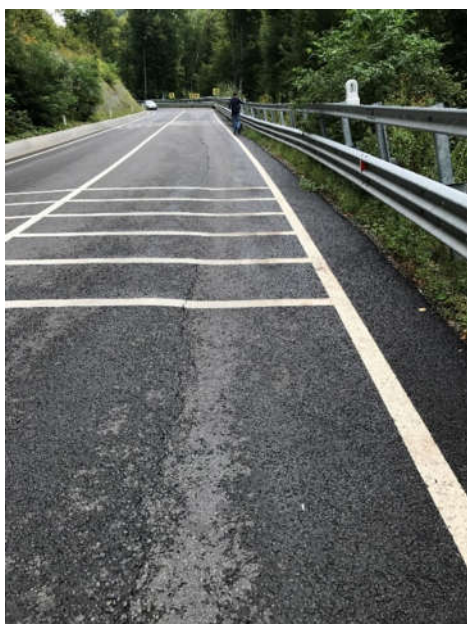
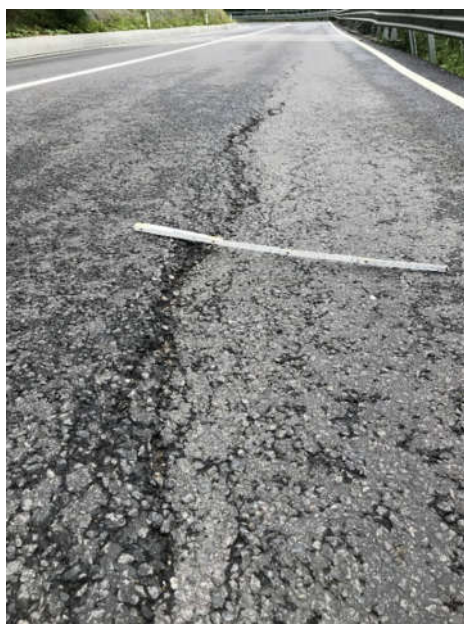
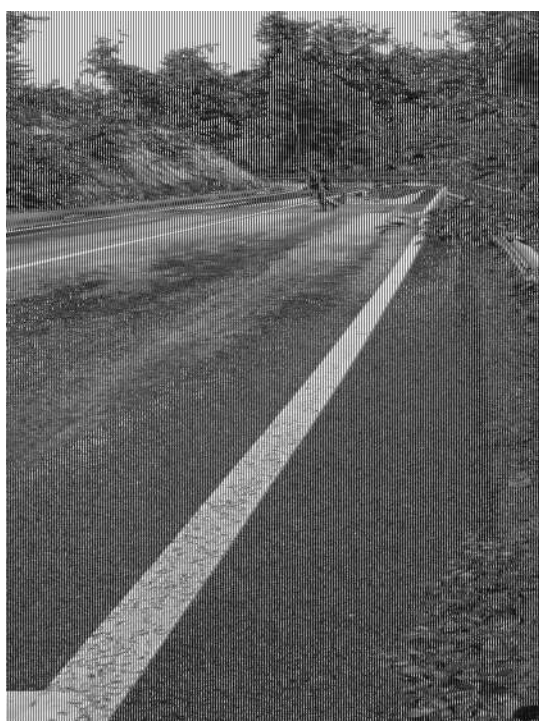
În urma vizitei din septembrie 2017, s-a constatat că fisura era datorată unei alunecări de teren pe zona km 9+030 – 9+130.

**Figura 3.15 – Poză cedare structură rutieră km 9+100 - septembrie**

**Figura 3.16 – Poză cedare structură rutieră km 9+100 - septembrie**

**Figura 3.17 – Poză cedare structură rutieră km 9+100 - septembrie**

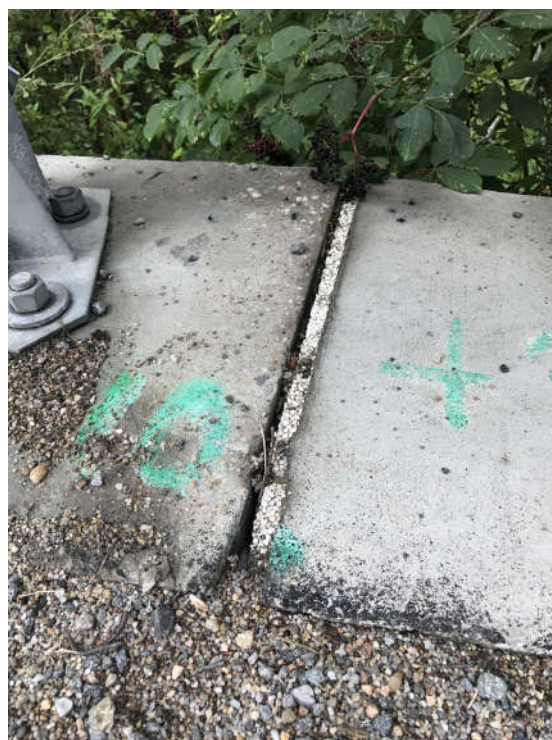
**Figura 3.18 – Poză deplasare zid sprijin km 9+030 - septembrie**

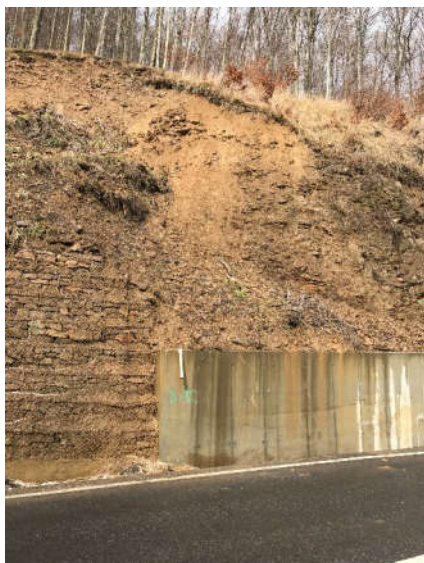
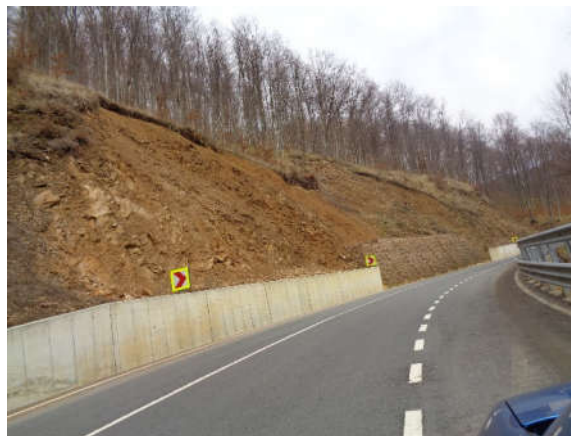
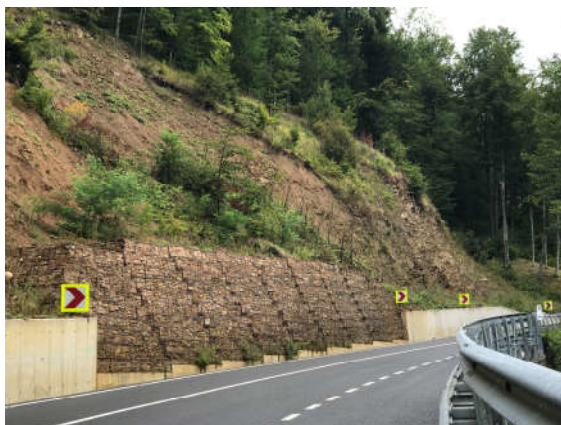
În zona km 8+228 – km 8+371 pe partea stângă a drumului, taluzul versantului prezintă o instabilitate mare. Au fost executate lucrări de consolidare din gabioane și rigole ranforsate. În continuare taluzul este instabil în special în urma acțiunii fenomenelor climatice (ploi, ninsori, îngheț-dezghet).

Taluzul din spatele zidului de debleu prezintă zone de pierdere a stabilității cu deversare locală peste zid.

**Figura 3.19 – Cedare taluz în zona zidului de gabioane - februarie**

**Figura 3.20 – Cedare taluz în zona zidului de gabioane - februarie**

Figura 3.21 – Cedare taluz în zona zidului de gabioane - septembrie

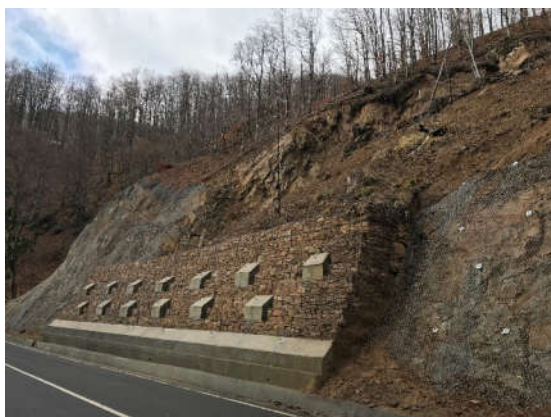
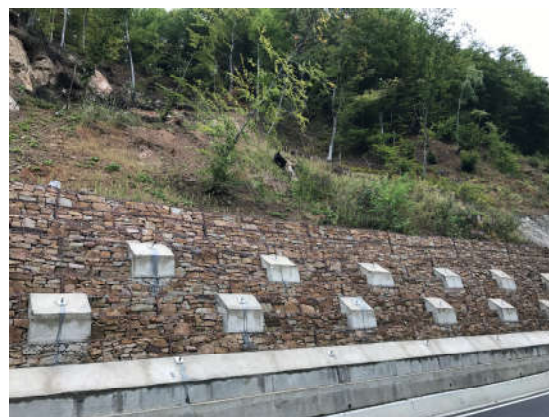
În zona km 7+950 pe partea stângă a drumului a fost executat un zid de sprijin din gabioane pentru consolidarea versantului. Din vizita pe teren s-a putut observa că taluzul nu este curățat de materialul desprins și instabil, material ce alunecă la baza zidului de sprijin și în rigola ranforsată.

Figura 3.22 - Cedare taluz – februarie

Figura 3.23 – Cedare taluz – septembrie

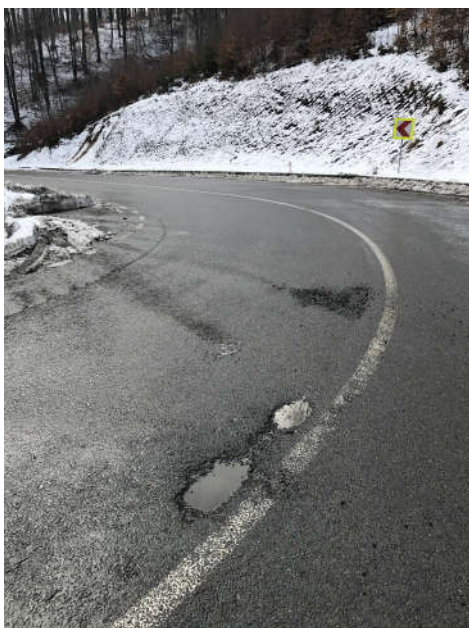
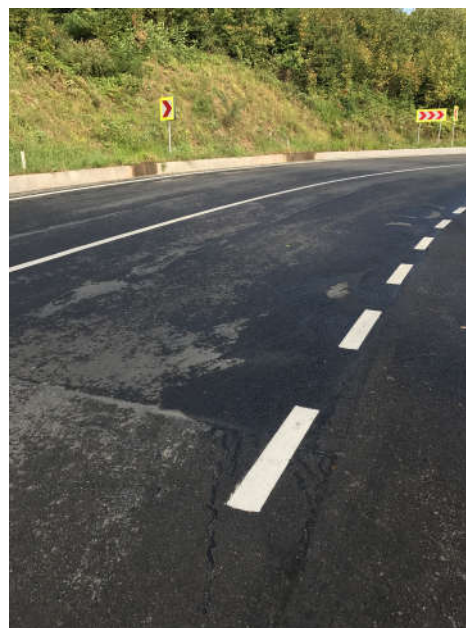
La km 10+000, la vizita din luna februarie s-au observat fisuri longitudinale însoțite de o groapă. La vizita din luna septembrie, s-a observat că pe zona km 10+000 s-a reasfaltat și s-au remediat aparent gropile.

Zona aceasta trebuie monitorizată, deoarece cauza gropilor erau infiltrațiile de apă din izvoare și dacă nu s-a remediat cauza apariției defectelor, acestea vor apărea din nou. În poza de mai jos din luna septembrie se pot observa izvoarele de apă cum mențin ud șanțul.

Figura 3.24 – Poza km 10+000 - februarie

Figura 3.25 – Poza km 10+000 - septembrie

- La km 10+000, la vizita din luna februarie s-au observat fisuri longitudinale însoțite de o groapă. La vizita din luna septembrie, s-a observat că pe zona km 10+000 s-a reasfaltat și s-au remediat aparent gropile. Zona trebuie monitorizată și luate măsuri în consecință dacă mai apar defecte.

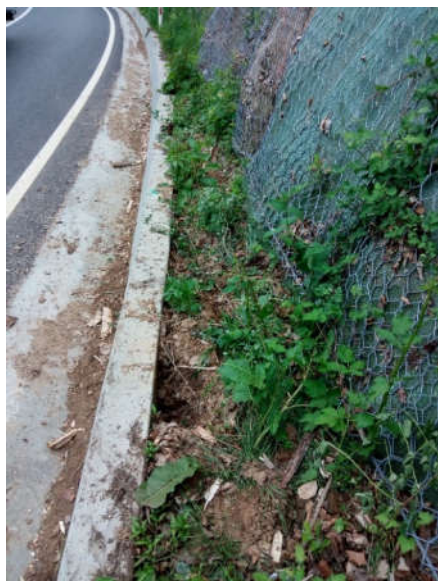
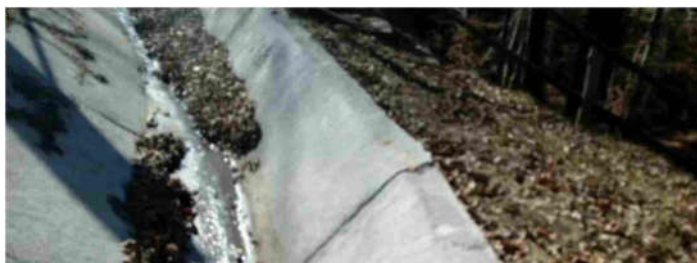
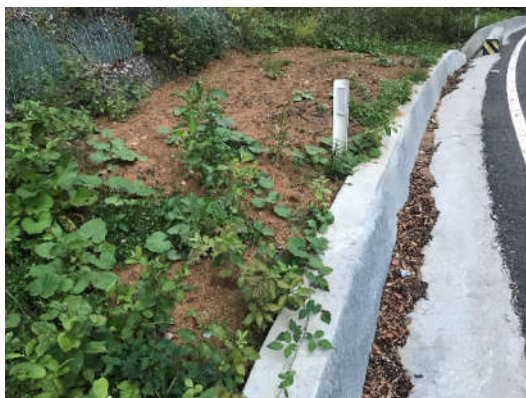
În urma inspecției de pe teren, s-a identificat faptul că pe partea stângă, înspre versant, există o diferență de cota între umărul rigolei și terenul excavat. În spatele acestei denivelări se stochează apa care apoi se infiltrează în corpul drumului. Aceasta poate fi una din principalele cauze care au condus la umezirea materialului deluvial din patul drumului.

Figura 3.26 Spațiul între rigola și taluz 1

Figura 3.27 Spațiul între rigola și taluz 2

**Figura 3.28 – Spațiul între rigolă și taluz 3 - septembrie**

- au fost colmate fisurile longitudinale din zonele cu potențial de instabilitate;
- s-a refăcut stratul de uzura pe unele sectoare cu defecte printre care și zona km 10
- s-a făcut umplutura cu argila între marginea rigolei și taluzul de debleu pentru a reduce infiltrațiile sub structura rutiera.

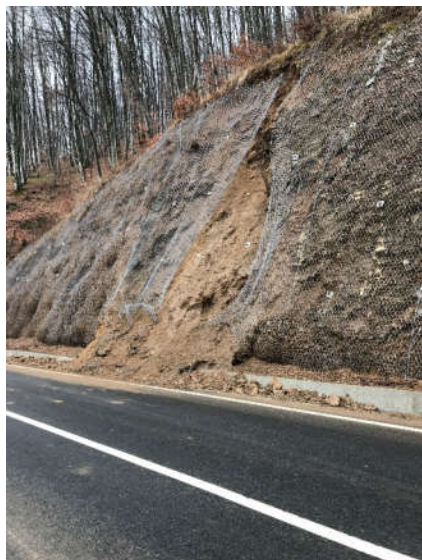
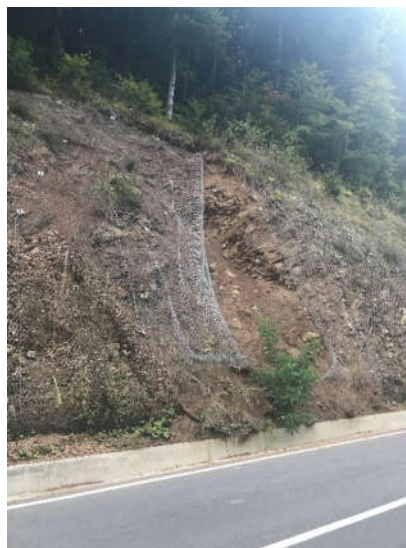
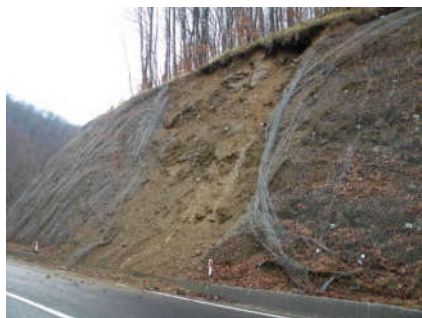
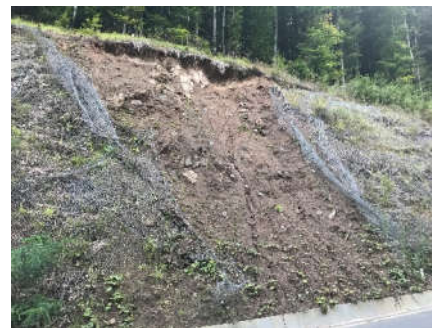
Figura 0.1 – poza km 6+350 – februarie

Figura 0.2 – poză km 6+350 – vizită septembrie

Figura 0.3 - poza km 6+530 – februarie

Figura 0.4 – poză km 6+530 – vizită septembrie

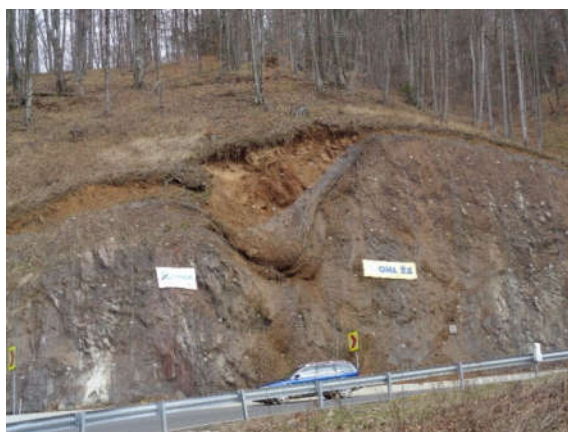
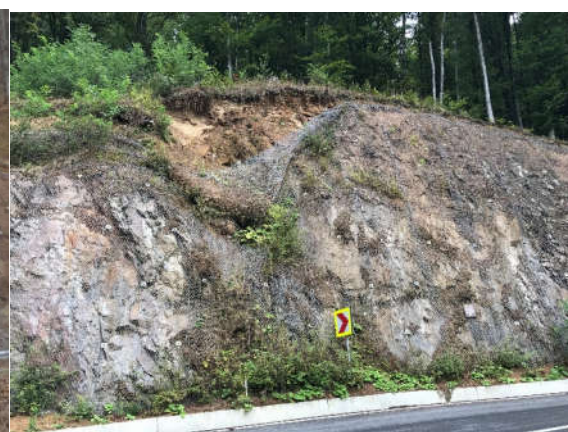
Figura 0.5 - poză km 8+800 - februarie

Figura 0.6 – poză km 8+800 – vizită septembrie

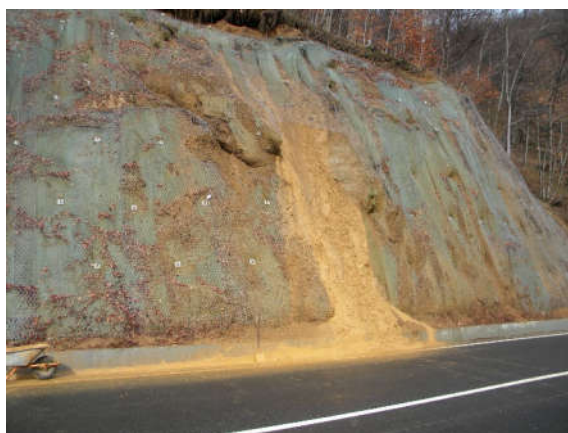
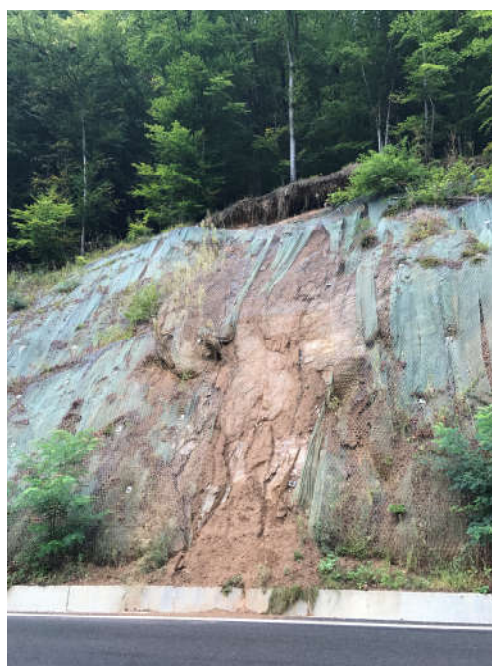
Figura 0.8 – poză km 7+220 - februarie

Figura 0.7 – poză km 7+220 – vizită septembrie

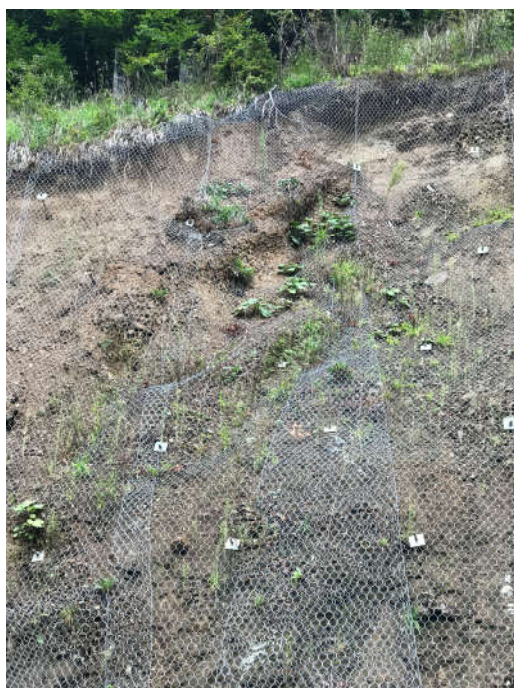
**Figura 0.9 – poză plasă subspalată km  
8+150 - septembrie**

În general în zonele unde au apărut degradări ale plasei, terenul conține parte fină, care a fost spălat de apele de suprafață, ducând la pierderea stabilizației materialului pietros care s-a acumulat în zona ancorelor și a dus la rupea plaselor. De aceea pe aceste zone se vor utiliza plase de geotextil sub plasa din oțel pentru a împiedica spălarea materialului fin.
