**Expertiză Tehnică în vederea identificării lucrărilor de reparații pentru "Reabilitarea Podului peste brațul Borcea situat pe Autostrada A2, la km 149+680" și "Reabilitarea Podului de la Cernavoda situat pe Autostrada A2, km 157+600"**

**RAPORT DE EXPERTIZA TEHNICA**

***Podul de la Cernavodă situat pe Autostrada A2, la km 157+600***

**Iunie 2020**

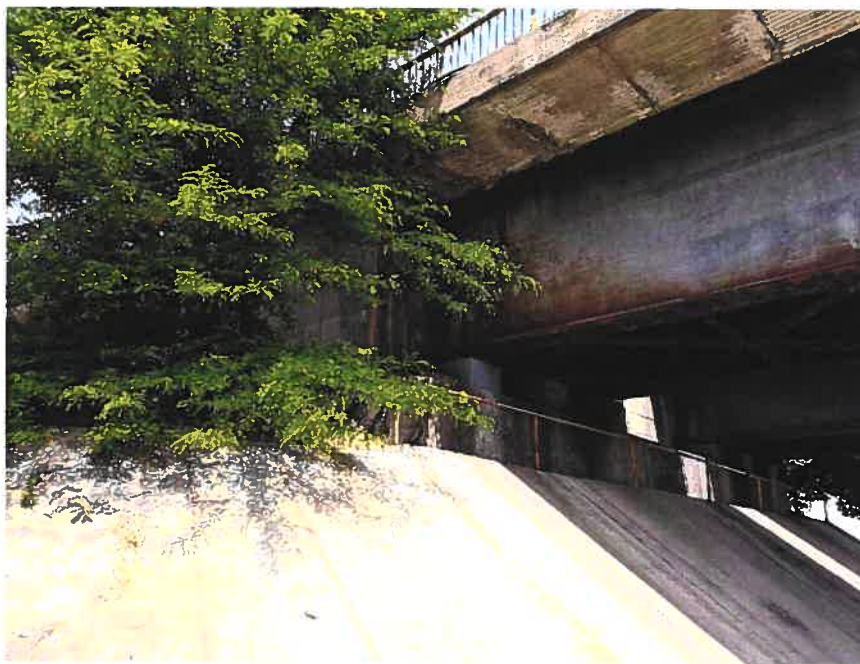
Foto 1. Vedere spre culeea Bucuresti (protectia anticoroziva degradata, infiltratii prin console)

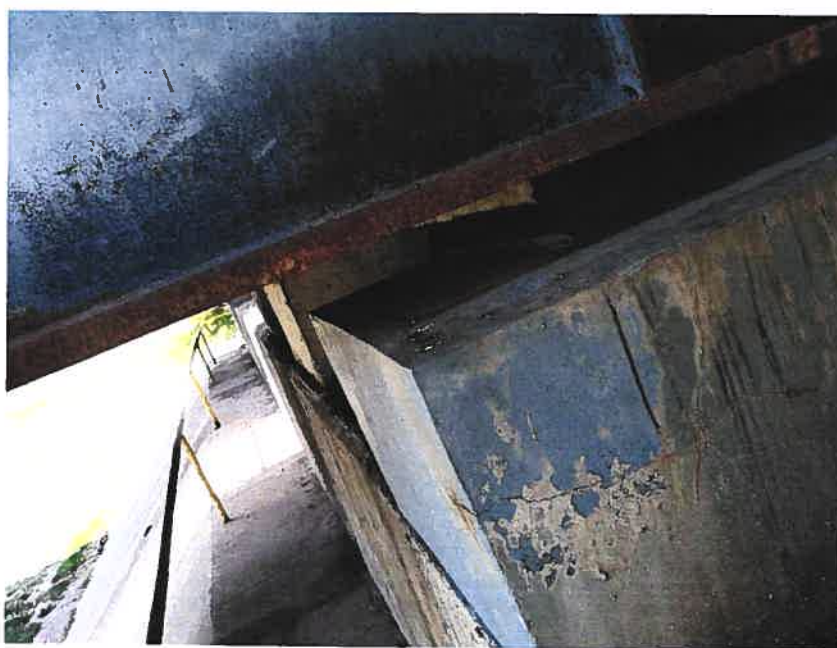
Foto 2. Fisuri in cuzinetii de la culei

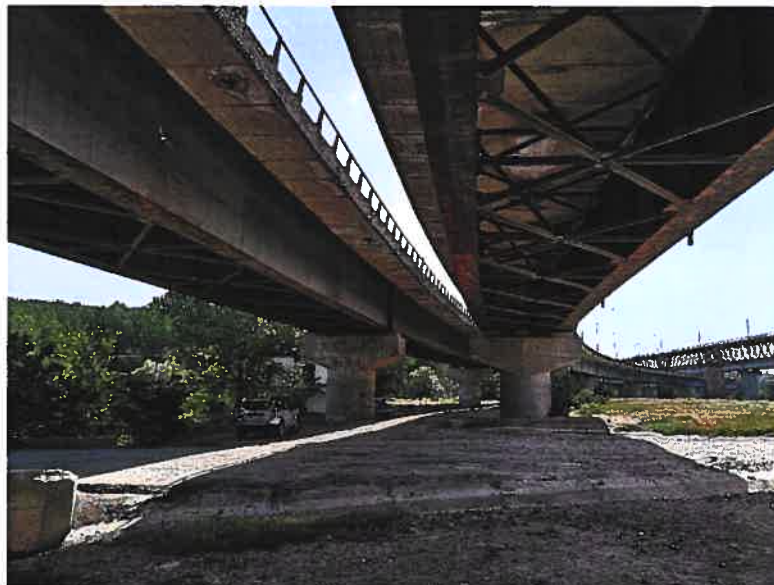
Grinzile viaductului prezintă zone puternic corodate, cel mai probabil datorită deteriorării protecției anticorozive a podului, a lipsei / degradării hidroizolației și de asemenea a faptului că gurile de scurgere nu au tuburi prelungitoare până sub nivelul talpii inferioare a grinzilor.

Foto 3. Protectia anticoroziva degradata la tablierul metalic si infiltratii prin console – guri de scurgere fara prelungitor

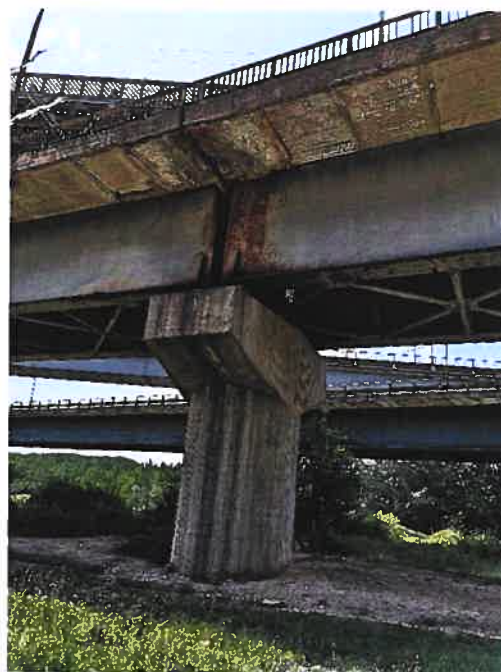
Foto 4. Infiltratii prin rost, protectie anticoroziva compromisa, armatura aparenta la intrados consola

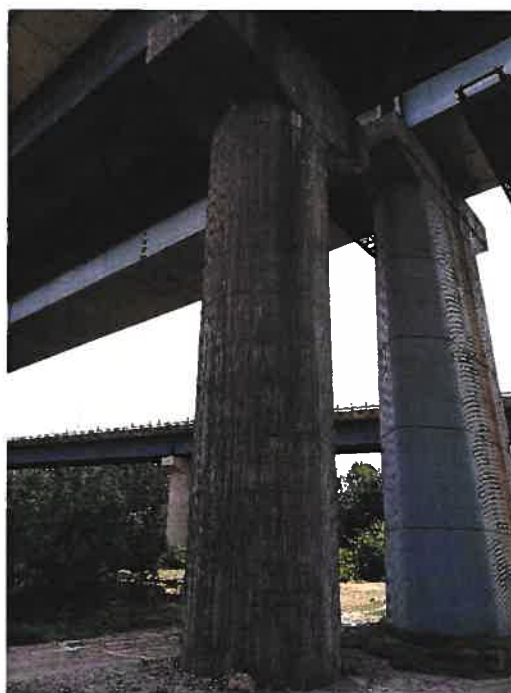
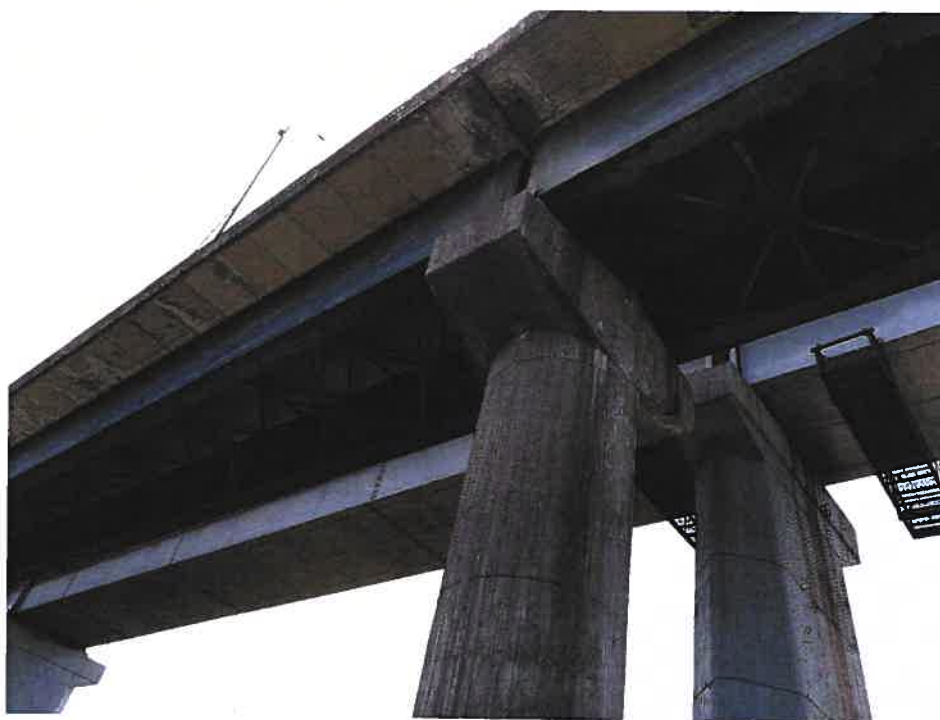
Pilele sunt în general într-o stare bună cu excepția uneia dintre ele (P12) care prezintă pe sensul dinspre Constanța spre București, fisuri și crapecuri semnificative. O posibilă explicație a prezentei acestor crapecuri numai la această pilă o constituie faptul că deasupra pilei se află un rost de dilatație și este posibil ca acesta să nu fi fost etans, permitând apei cu agenți de dezghețare să se prelingă pe pilă și afectând durabilitatea acesteia, cel mai probabil la nivelul stratului de acoperire al armaturilor. Tot la această pilă s-a constatat și existența unui strat de acoperire al armaturilor foarte mic.

Foto 5-6. Fisuri si crapaturi longitudinale in elevatia pilei P12 – sensul Constanta – Bucuresti , infiltratii de apa prin rost, armatura aparenta la intrados consola, protectie anticoroziva compromisa

- La pila P12, precum și parțial la alte pile, se va înălța stratul de beton degradat și se vor realiza reparații cu betoane speciale, asigurându-se o grosime a stratului de acoperire de cel puțin 40mm;
- Se vor repara sferturile de con și cașiurile.

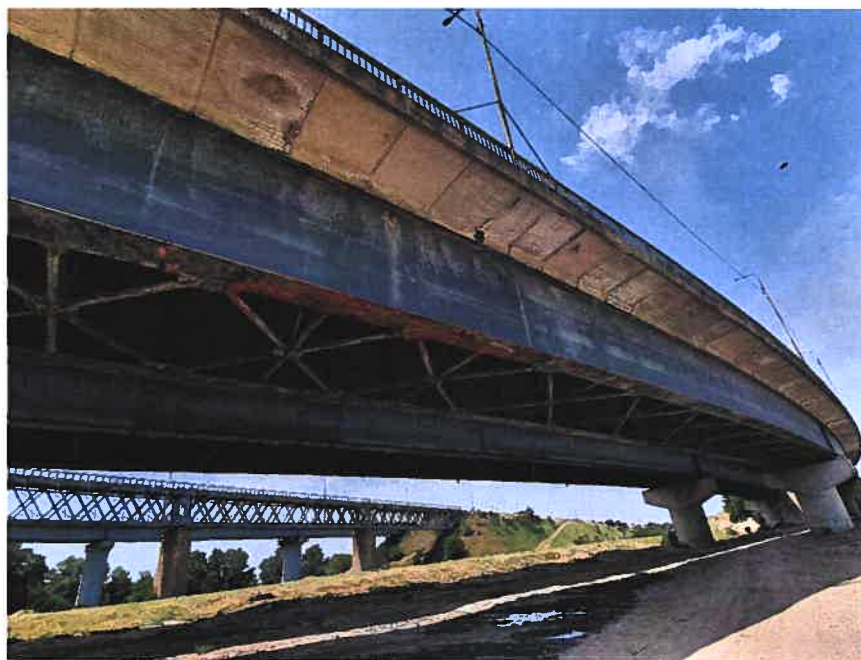
Foto 7. Talpa inferioara puternic corodata

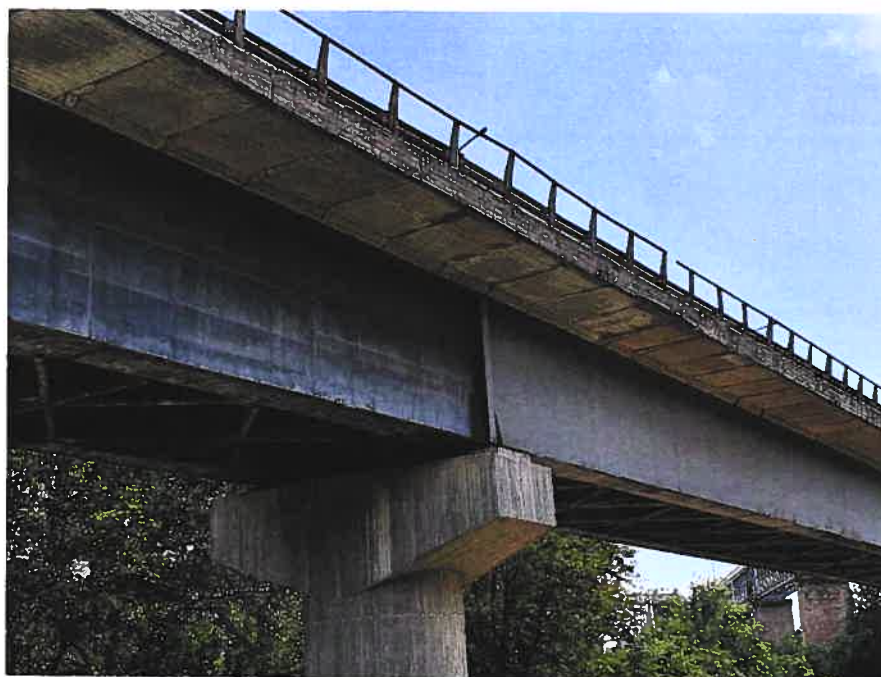
Foto 8. Lisa de parapet degradata, parapet cu lisa si mana curenta intrerupta

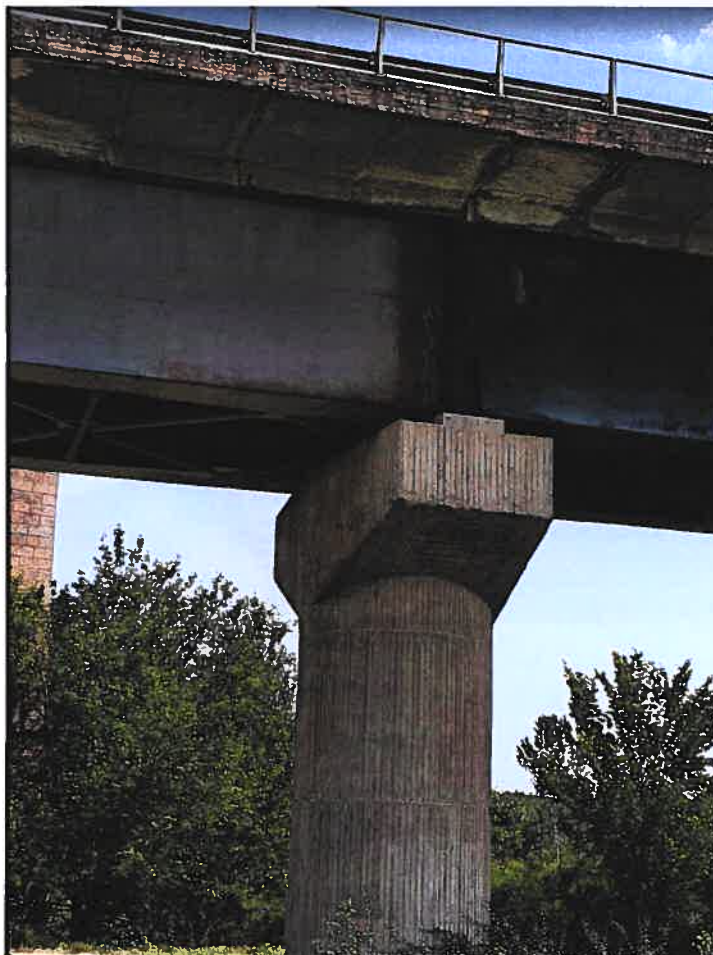
Foto 9. Gura de scurgere fara prelungitor, degradari ale protectiei anticorozive in zona, lisa degradata, infiltratii de apa la intrados consola

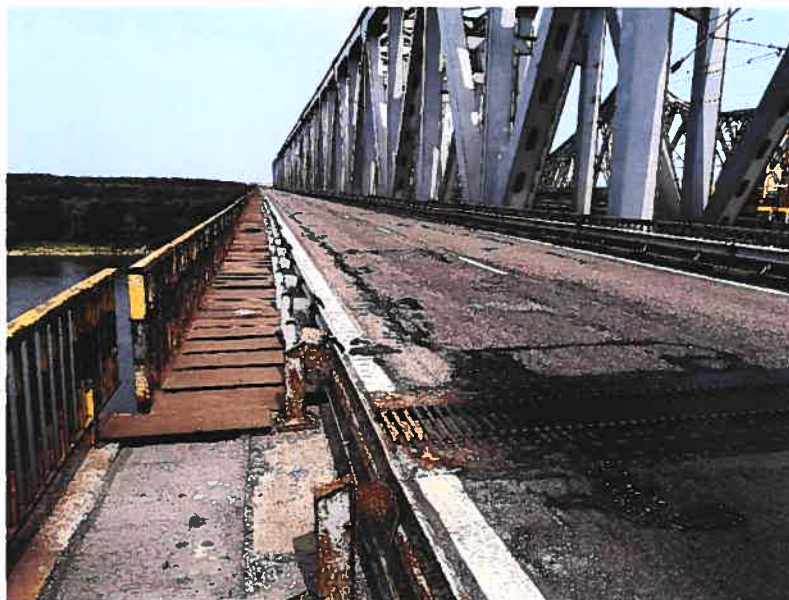
Suprastructura metalică a consolelor are protecția anticorozivă degradată, în mare măsură datorită podinei metalice care alcatuiește trotuarul și care nu este etanșă, existând spații mari între elementele podinei și de asemenea datorită gurilor de scurgere care nu au prelungitoare. NU există însă în acest moment degradări structurale la elementele consolei.

Foto 1. Parapet pietonal ruginit, podina metalica fara etanseitate si ruginita

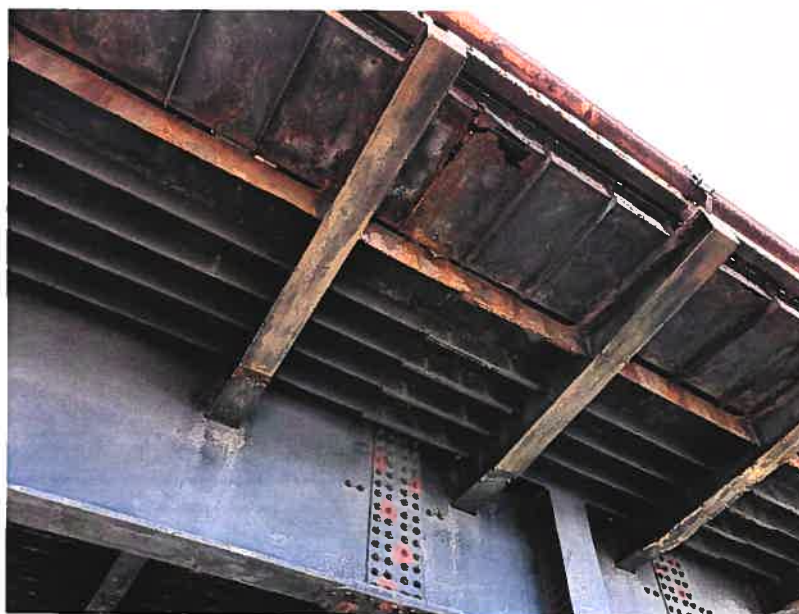
Foto 2. Canalizatie pentru sustinere cabluri in trotuar distrusa, protectie anticoroziva compromisa

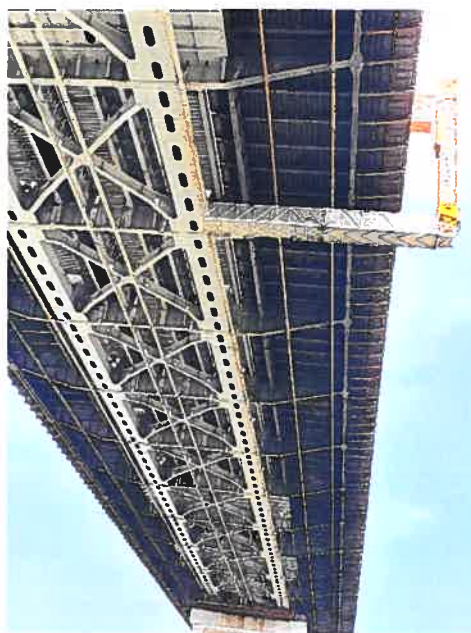
Foto 3. Vedere generala asupra consolelor – guri de scurgere fara prelungitor

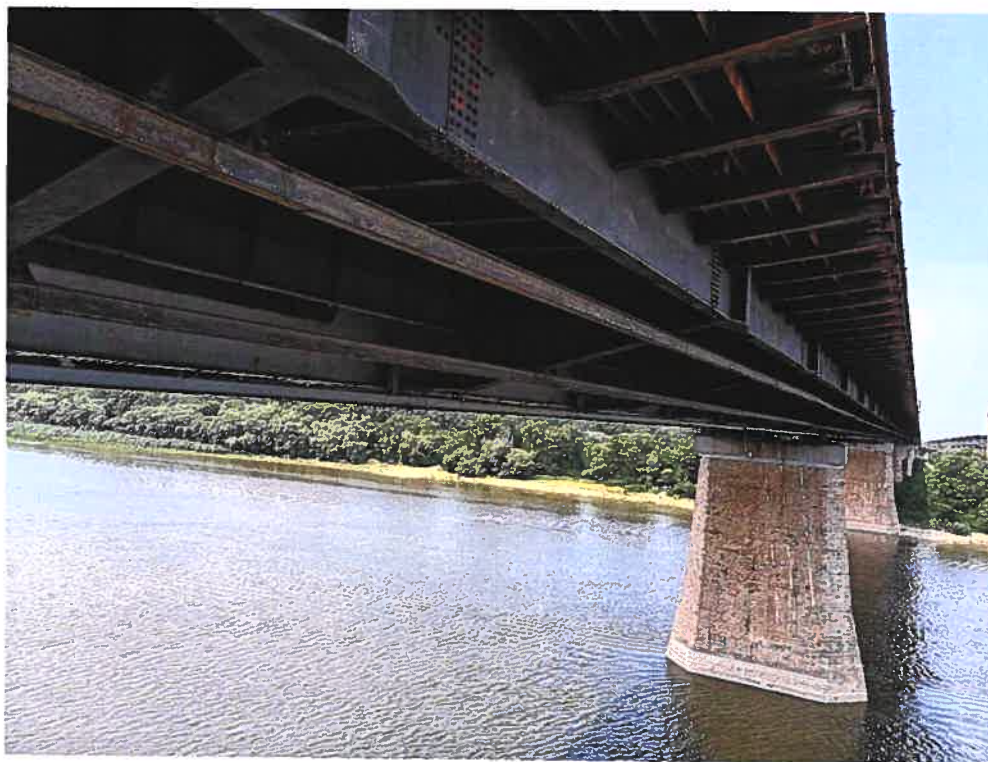
Foto 4. Protectie anticoroziva compromisa , guri de scurgere fara prelungitor

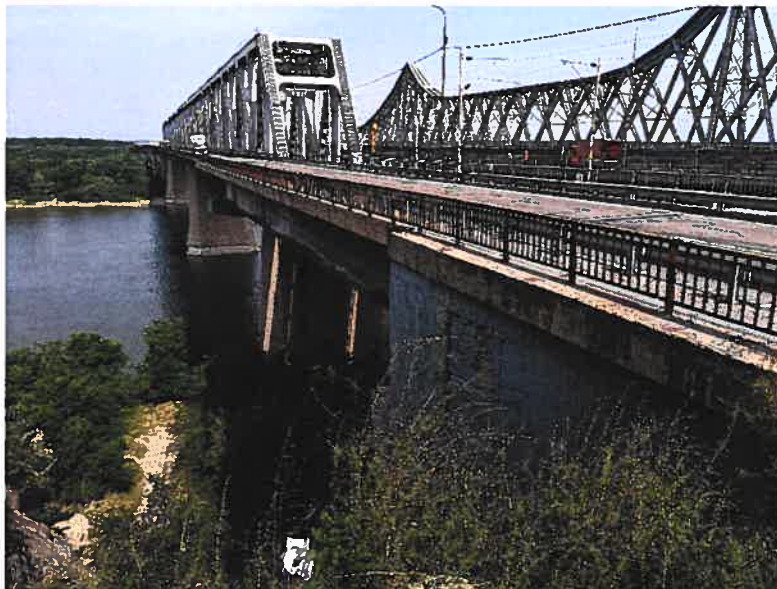
Foto 1. Vedere laterala viaduct - tablîer ruginit, lîsa degradata, parapet ruginit

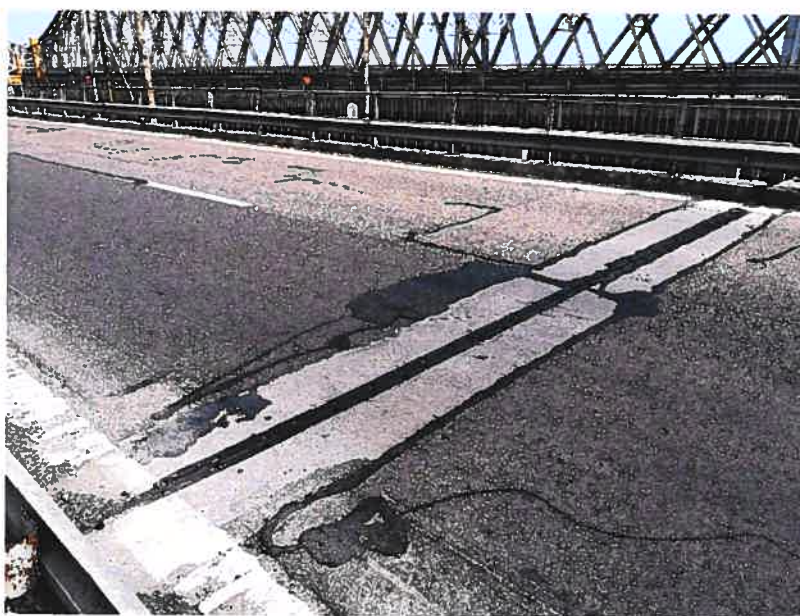
Rosturile de dilatație de pe culee sunt grav deteriorate și nu asigură etanșeitatea necesară.

Foto 2. Rost de dilatație degradat

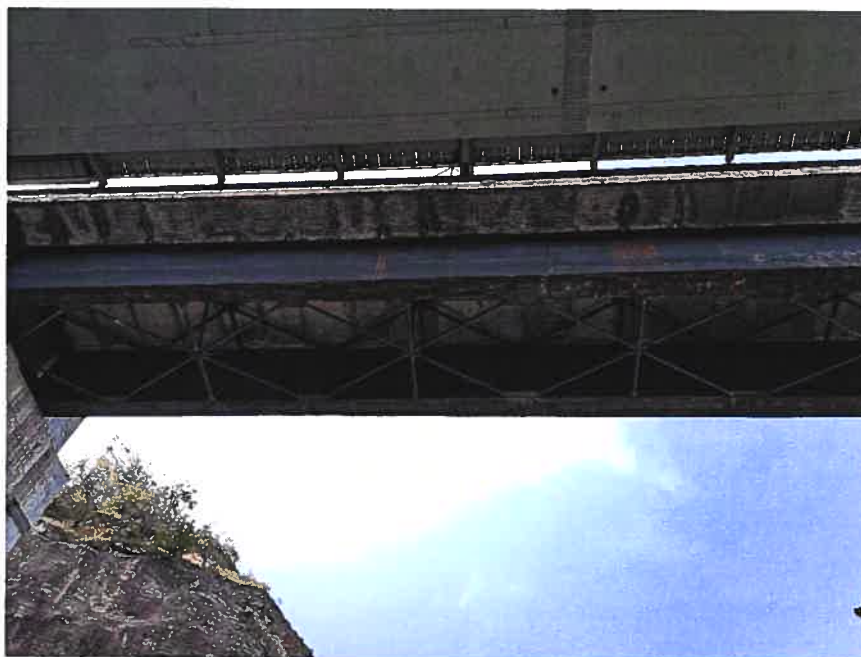
Foto 3. Protecție anticorozivă compromisă, beton degradat la intrados console și la lise

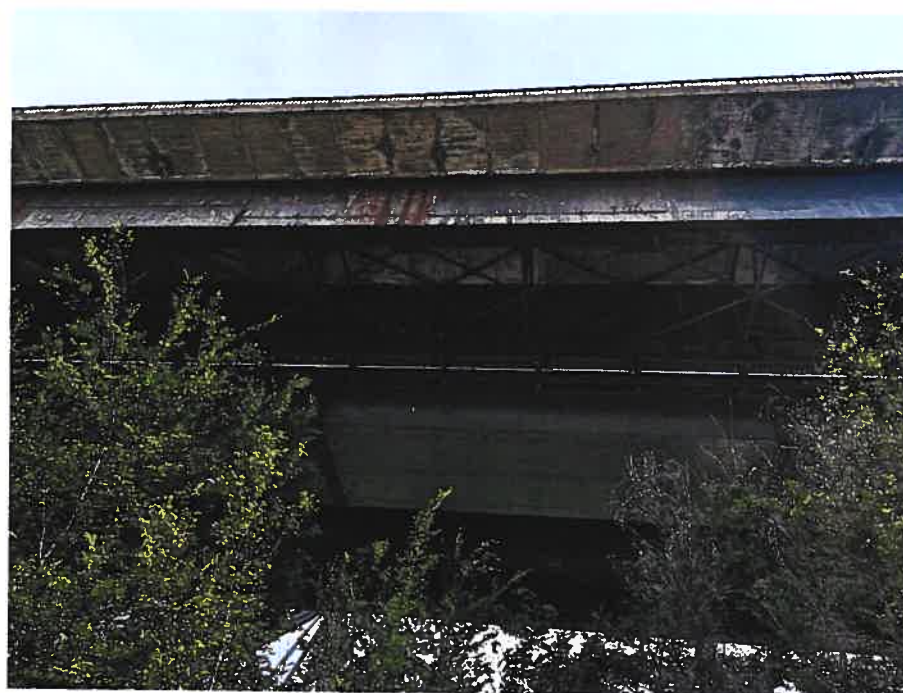
Foto 4. Protecție anticorozivă compromisă, beton degradat la intrados console și la lise

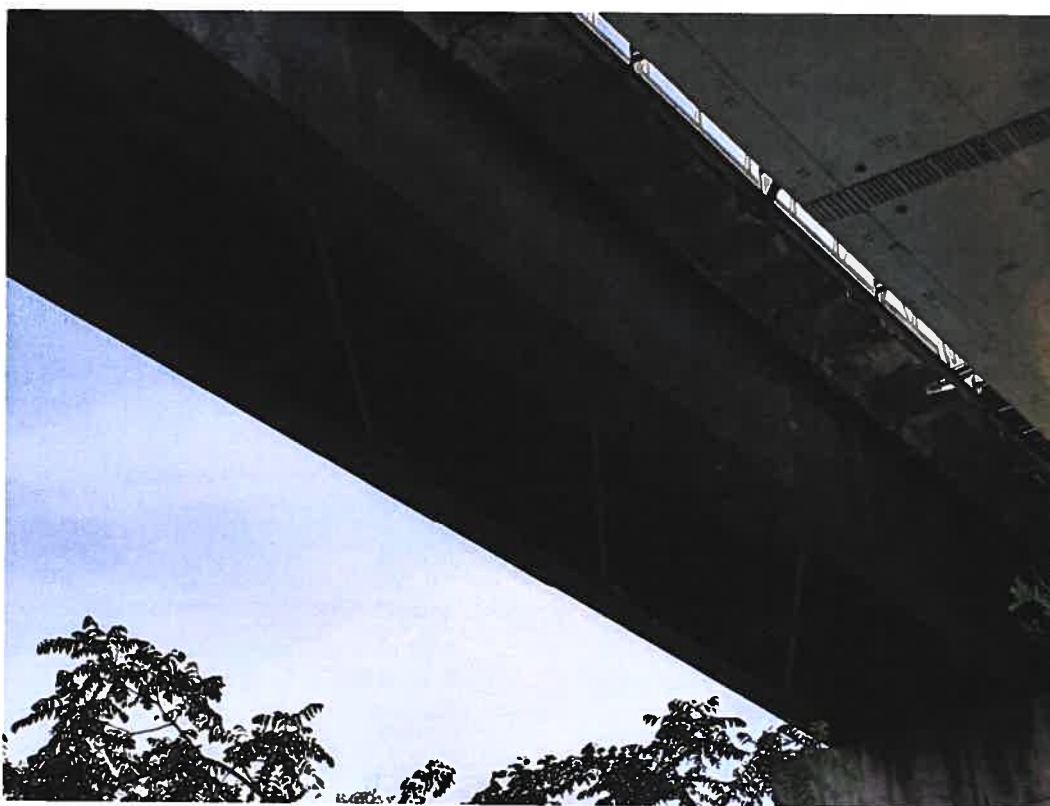
Foto 5. Protecție anticorozivă compromisă, beton degradat la intrados console și la lise
