SERVICII DE PROIECTARE SI SUPERVIZARE A LUCRARILOR  
LA 10 PODURI DIN REGIUNEA DOBROGEA

B07-PODUL A2 CERNAVODA

IMBRACAMINTE RUTIERA

| INLOCUIREA IMBRACAMINTII RUTIERE<br>SI A HIDROIZOLATIEI |

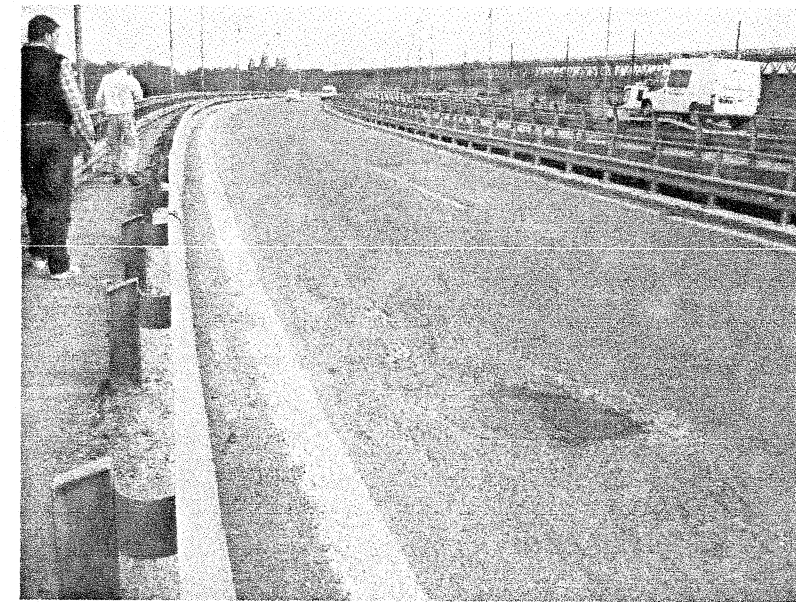
Gropi adanci si crapaturi in asfalt  
(partea viaductului dinspre Bucharest)

- frezarea și îndepărtarea suprafeței asfaltice existente;
- încărcarea și transportul materialelor rezultate în urma demolării la o zonă aprobată de depozitare;

- curățarea și îndepărtarea oricăror materiale desprinse (neaderente la suprafața de beton) prin sablare;
- achiziția, transportul, depozitarea și manipularea tuturor materialelor și echipamentelor aferente;

- executia betonului de egalizare și de pantă;
- efectuarea testelor în situ de adezivitate a membranei, cu frecvența necesară;
- asigurarea etanșeității, prin realizarea continuității la capetele hidroizolației, recurgându-se la materiale elastice specifice;

- așternerea unui strat protector cu grosimea de 60 mm, inclusiv pregătirea suprafeței prin aplicarea stratului de amorsă din emulsie bituminoasă;
- așternerea unui strat de uzură cu grosimea din 40 mm, inclusiv pregătirea suprafeței prin aplicarea stratului de amorsă din emulsie bituminoasă;

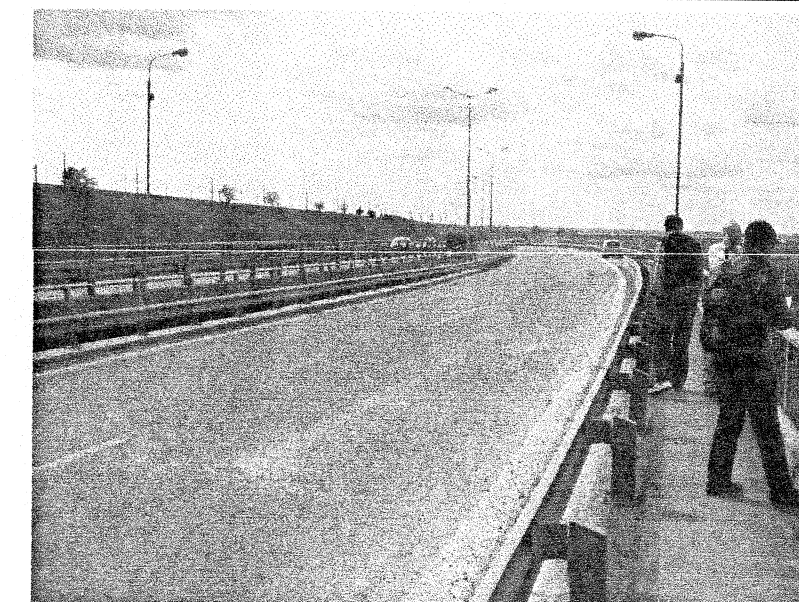
Gropi adanci si crapaturi in asfalt  
(partea viaductului dinspre Constanta)
