**SERVICII DE PROIECTARE SI SUPERVIZARE A  
LUCRARILOR LA 10 PODURI IN ZONA DOBROGEA**

**Lucrari de Reabilitare la Podul nr. 7 la Cernavoda  
pe A2, km 157+600**

**Documentatie Tehnica Pentru Autorizarea Lucrarilor  
De Constructie**

**Louis Berger Group, Inc.**

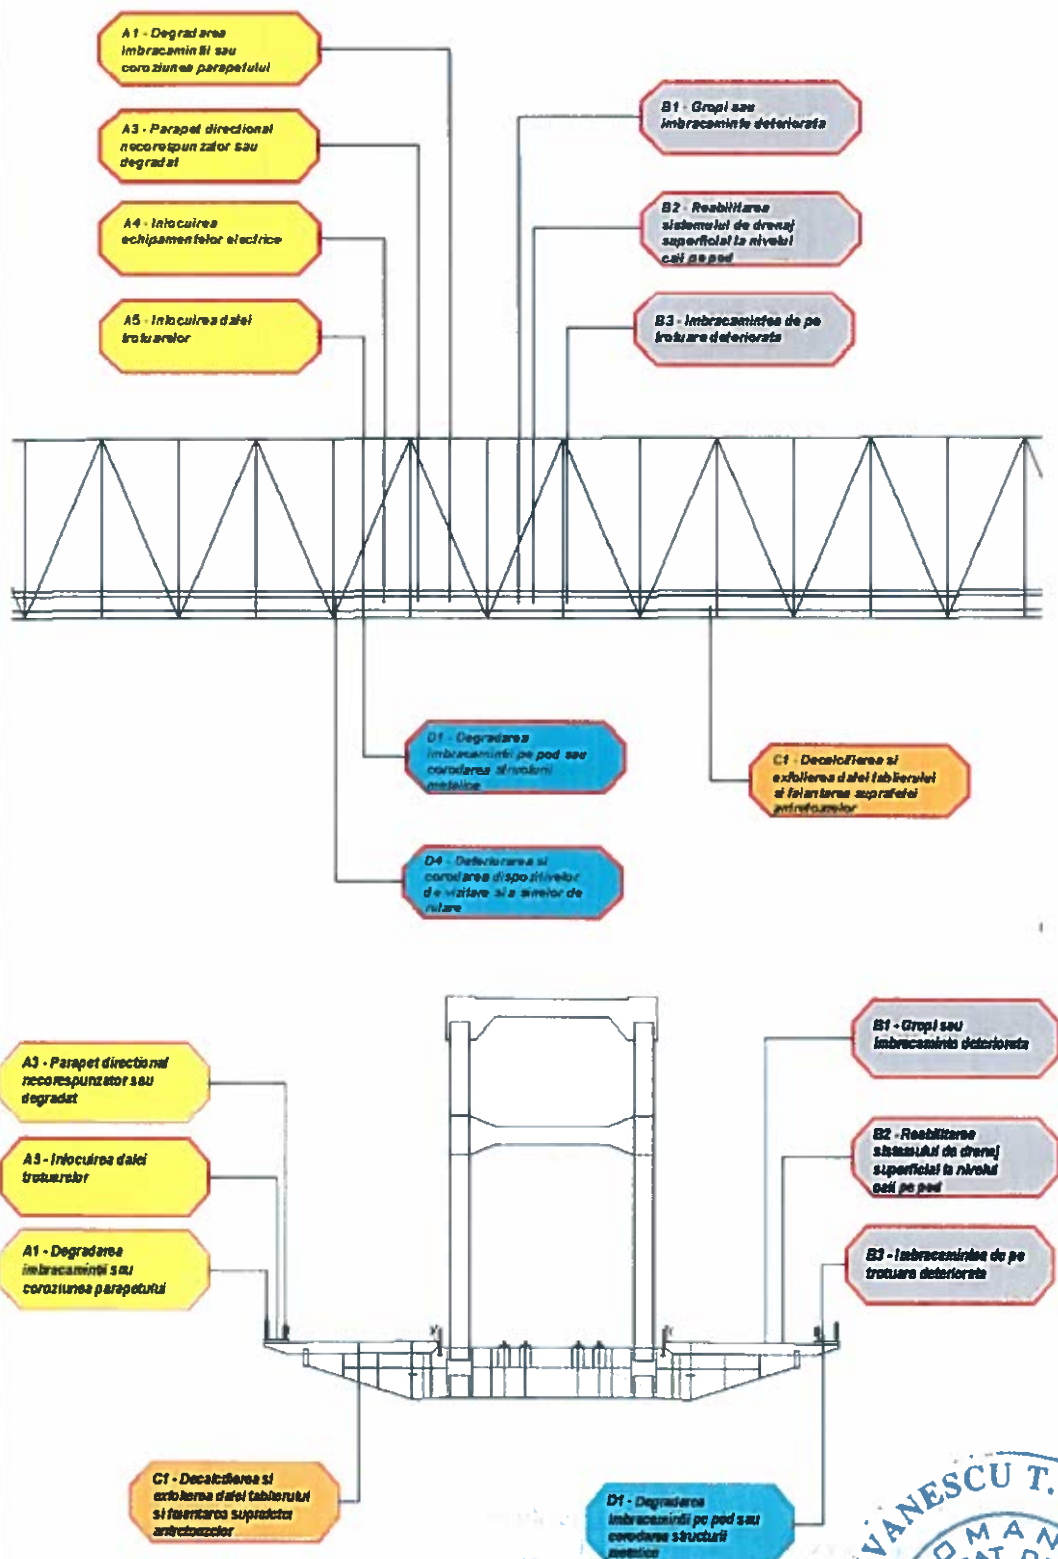
*Deteriorări la podul principal*

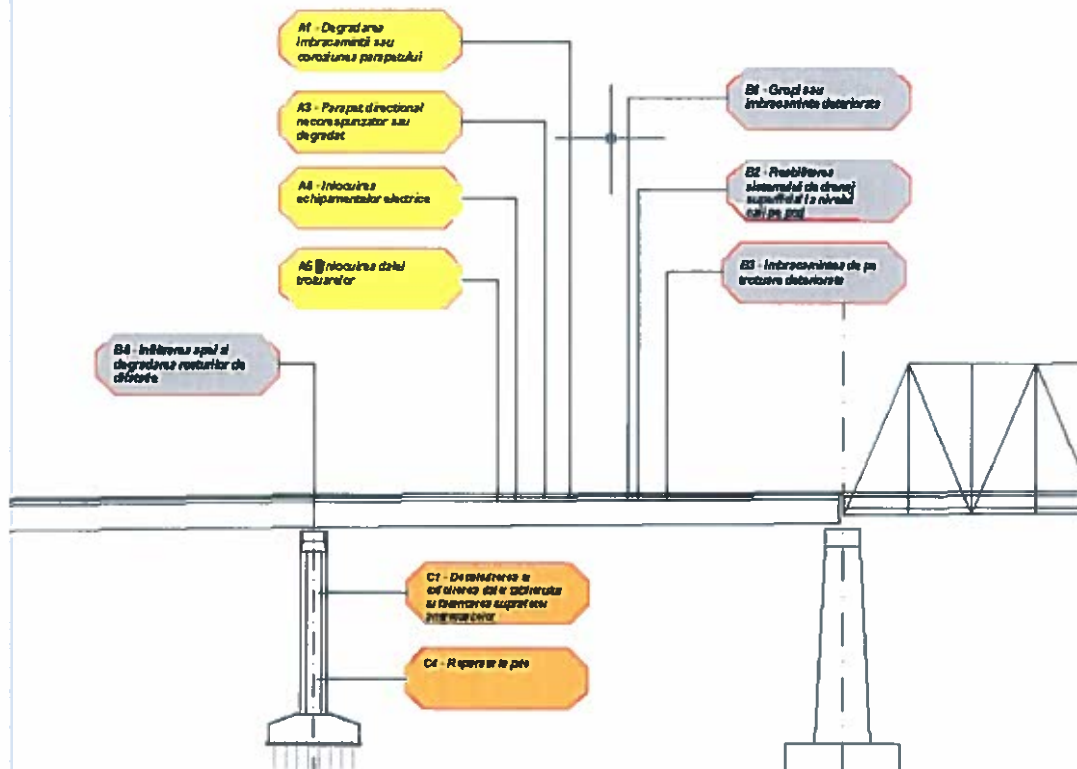
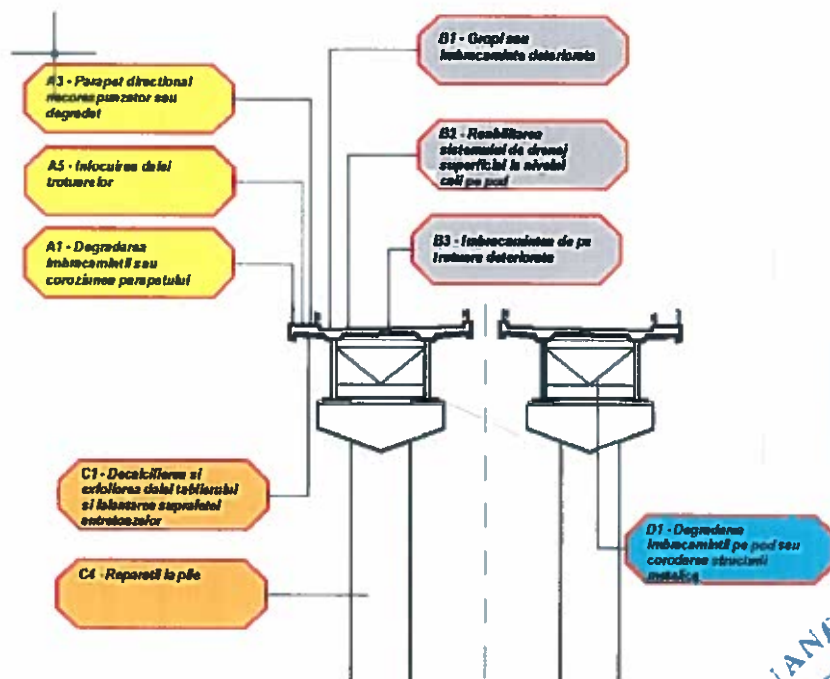
Degradări la viaduct

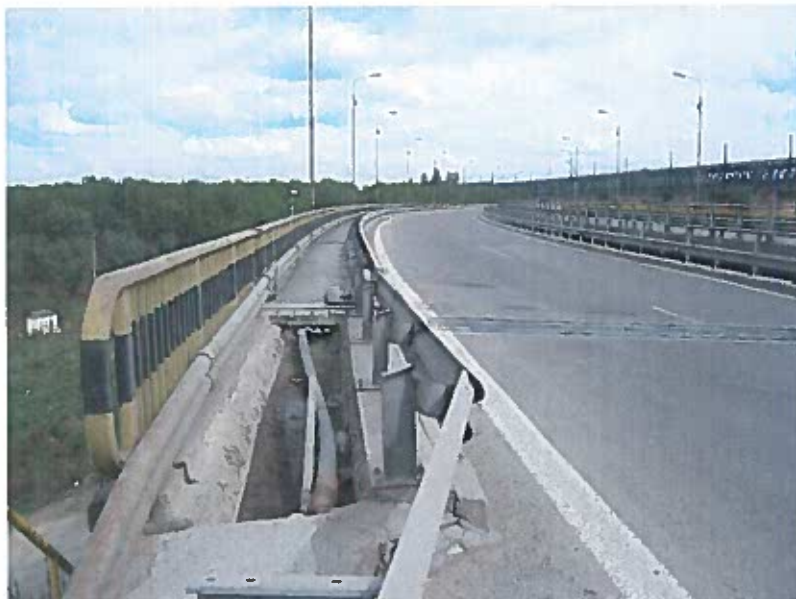
*Echipament electric deteriorat si sistem de evacuare a apelor pluviale avariat*

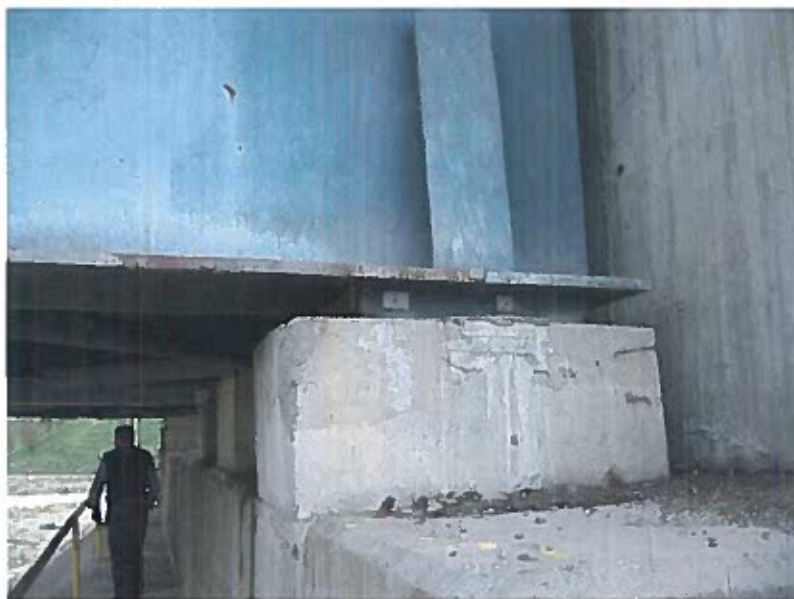
*Degradarea vopselei si prezenta coroziunii la elementele din metal fisurarea betonului*

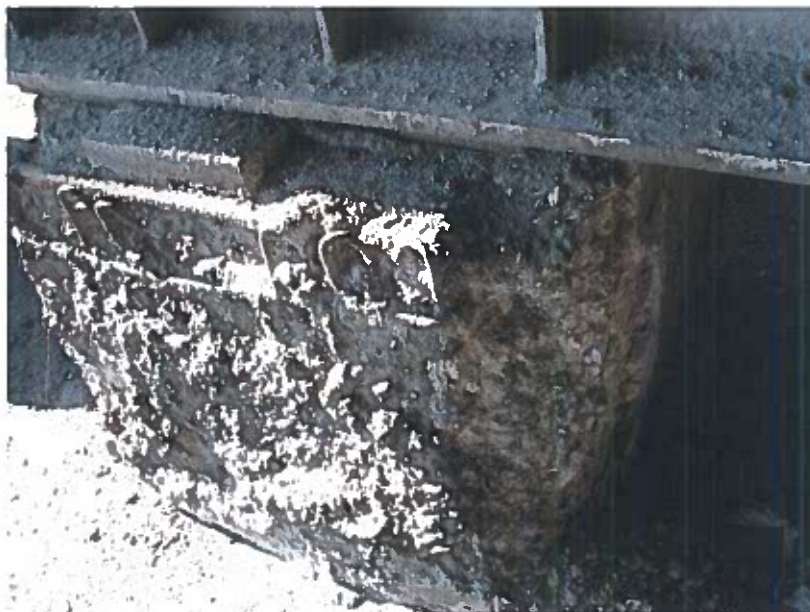
*Deteriorarea betonului datorata actiunii îngheț-dezghet*

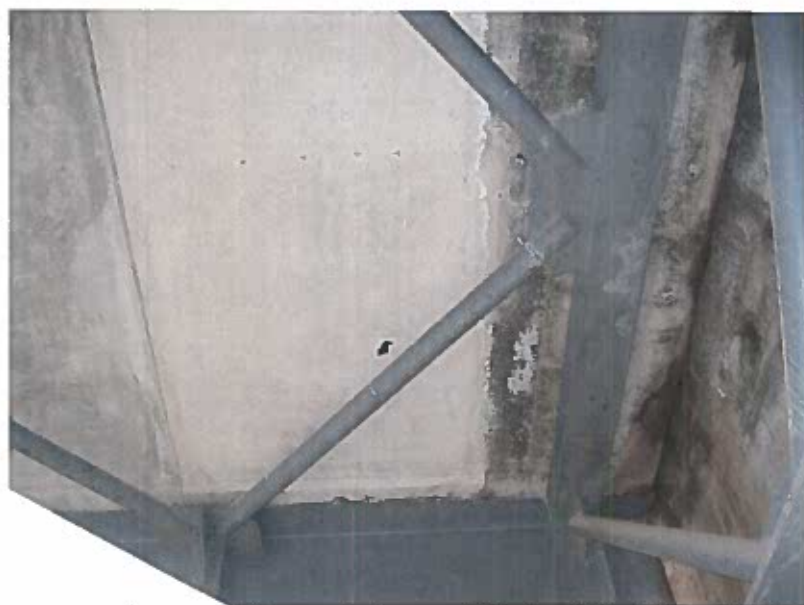
*Vedere la intradosul deschiderilor – de observat eflorescenta betonului datorita apei ce s-a infiltrat la partea superioara a culeei si coroziunea elementelor din metal*

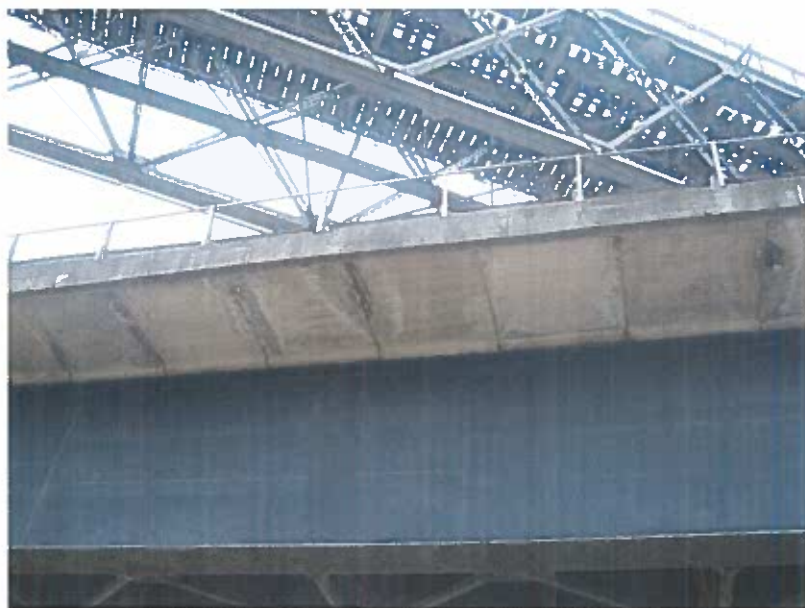
*Decalcifierea si exfolierea betonului la intradosul dalei*

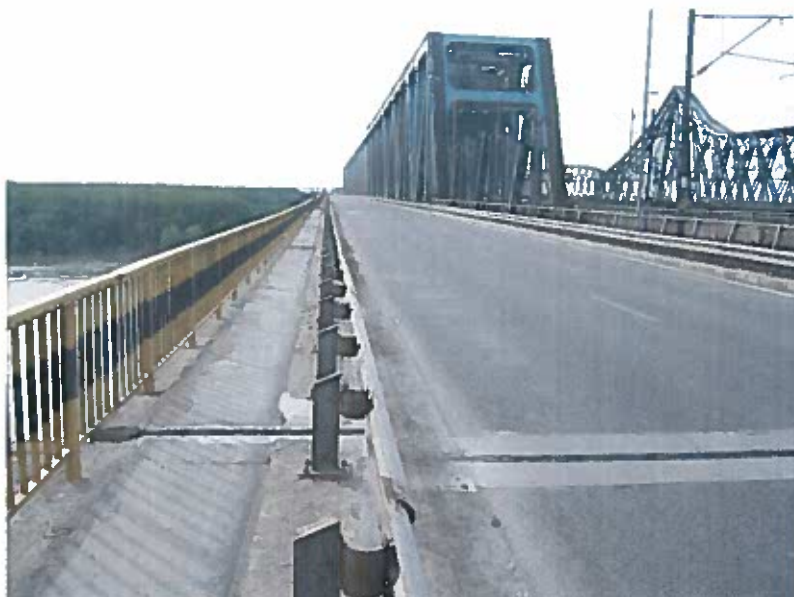
*Rost de dilatație degradat si înălțime necorespunzătoare a parapetului direcțional*

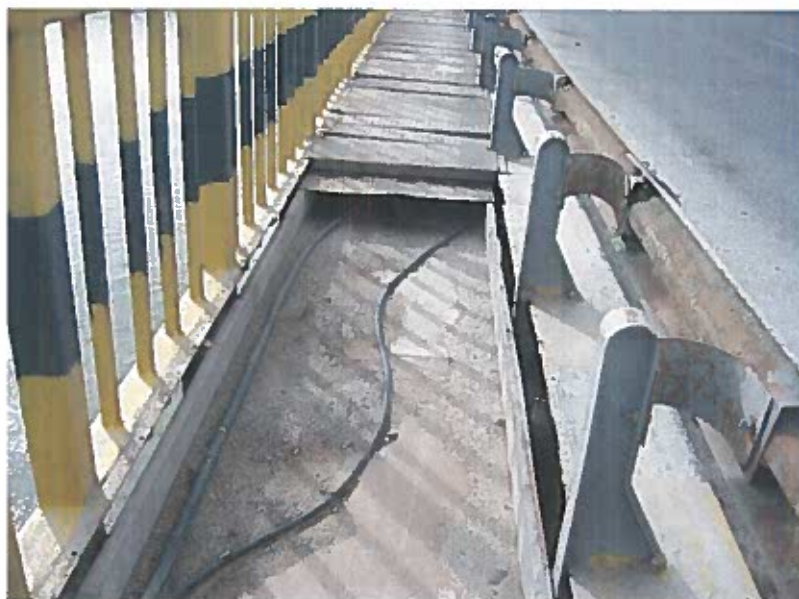
*Echipament electric degradat, lipsa dalelor trotuar*
