**POD PE DN 26A  
KM 0+500 PESTE RÂUL PRUT, OANCEA - CAHUL**

**EXPERTIZĂ TEHNICĂ**

Contract: 10157  
**Martie 2011**

## RAPORT DE EXPERTIZA TEHNICA

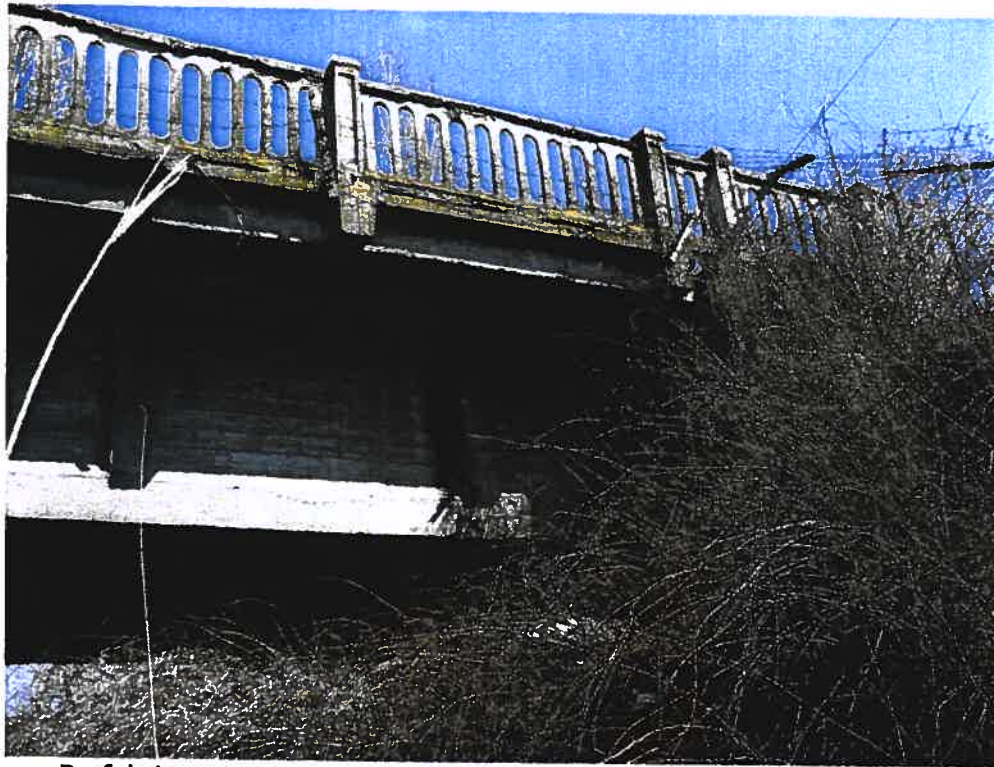
### **DETALIU CULEE + TABLIER CAHUL**

- Prefabricat trotuar si parapet pietonal
- Vegetatie pe sfertul de con

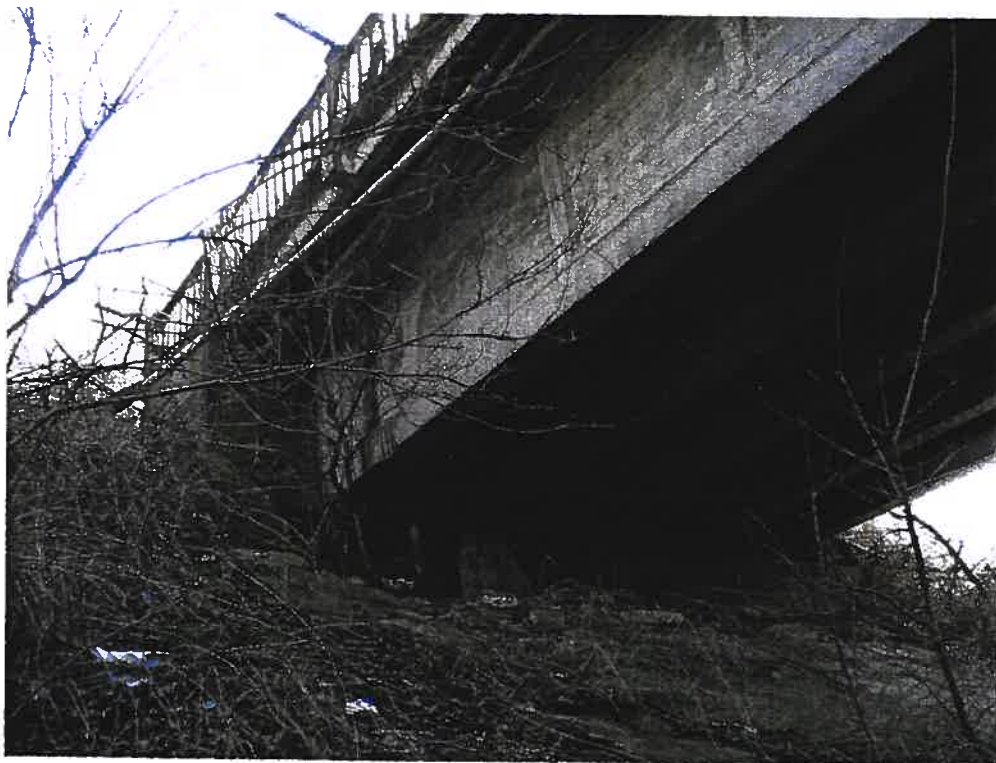
### **DETALIU CULEE + TABLIER CAHUL**

- Cablu agatat de tablier

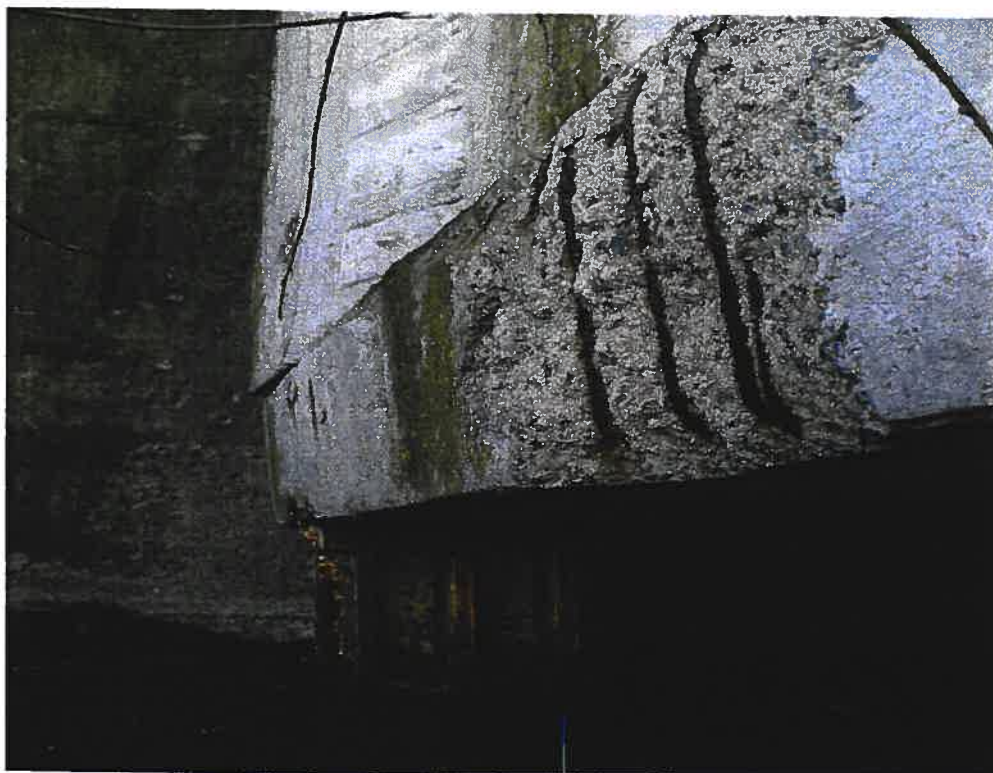
### **DETALIU GRINDA SI AP. DE REAZEM**

- Beton exfoliat la capat grinda
- Aparat de reazem neintretinut

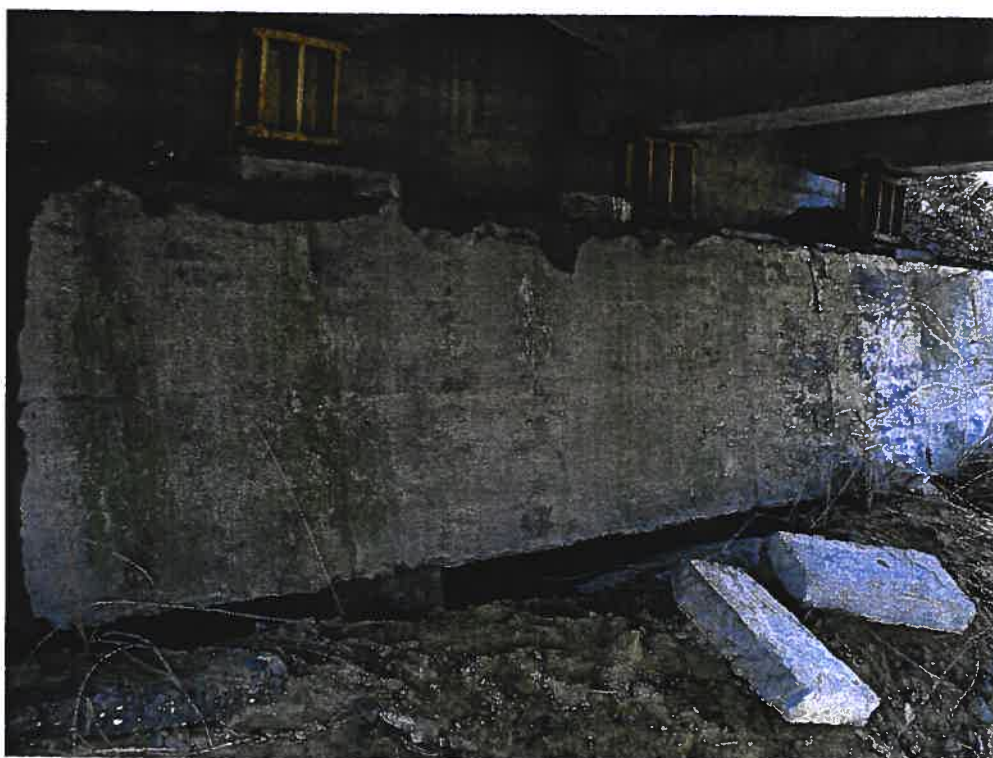
### **DETALIU CULEE + REAZEM GRINZI**

- Rigla pe elevatie din piloti de beton armat
- Aparat de reazem neintretinut

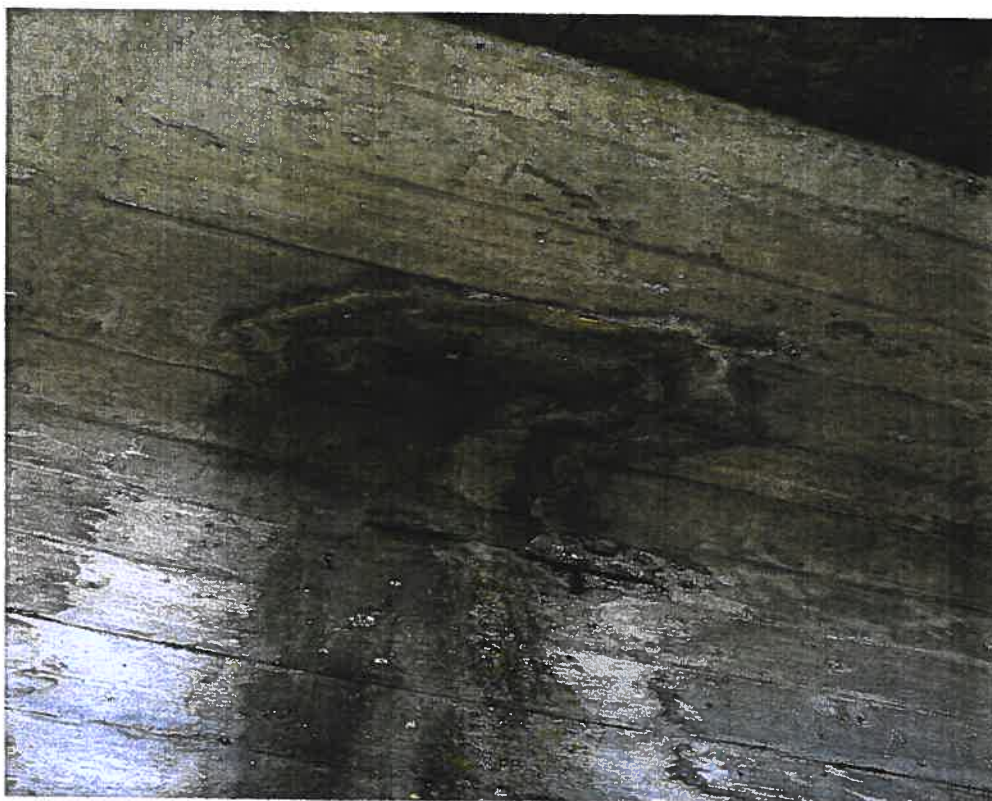
### **DETALIU GURA DE SCURGERE**

- Lipsa prelungitor

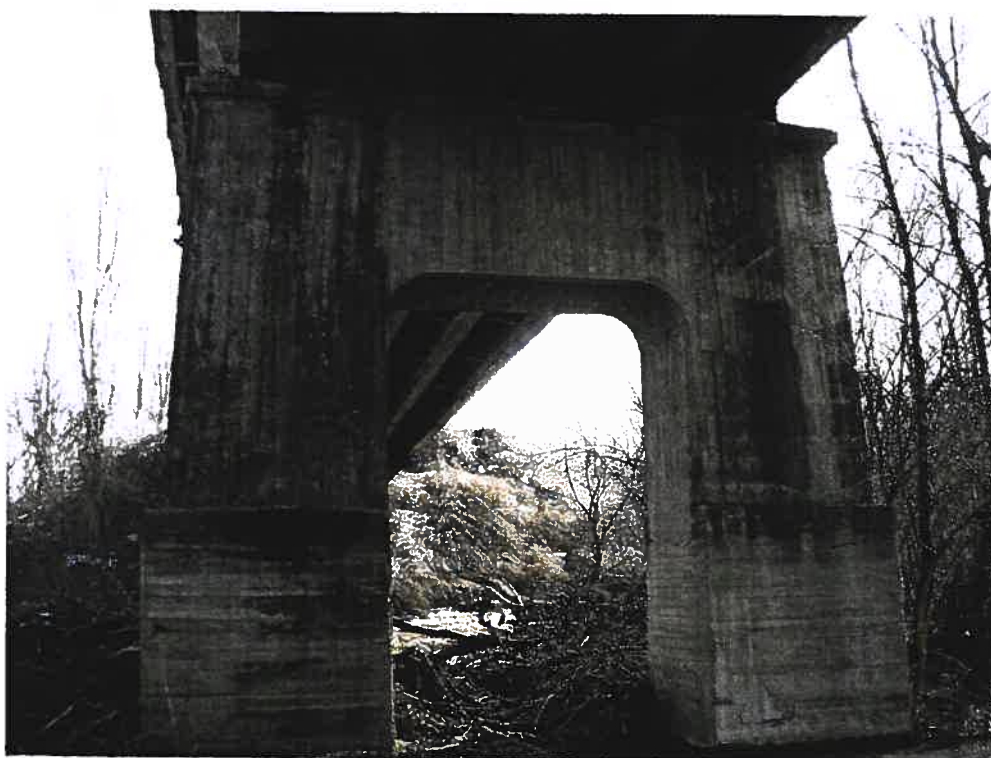
### **ELEVATIE PILA**

- Scurgere din rostul de dilatare distrus

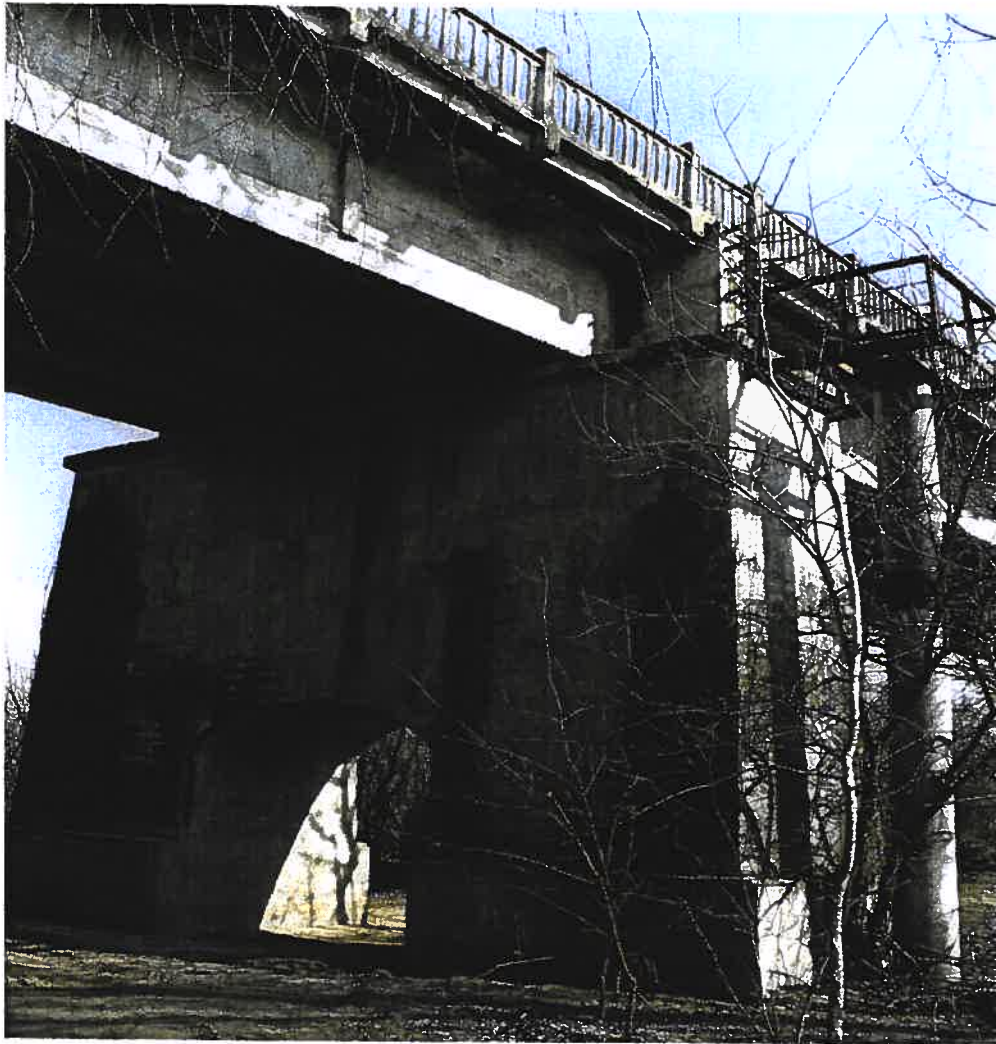
### DETALIU LA PILA 3 (3v)

- Scurgeri din rostul distrus
- Lamela din pila intre tabliere
- Sonda hidrostatica

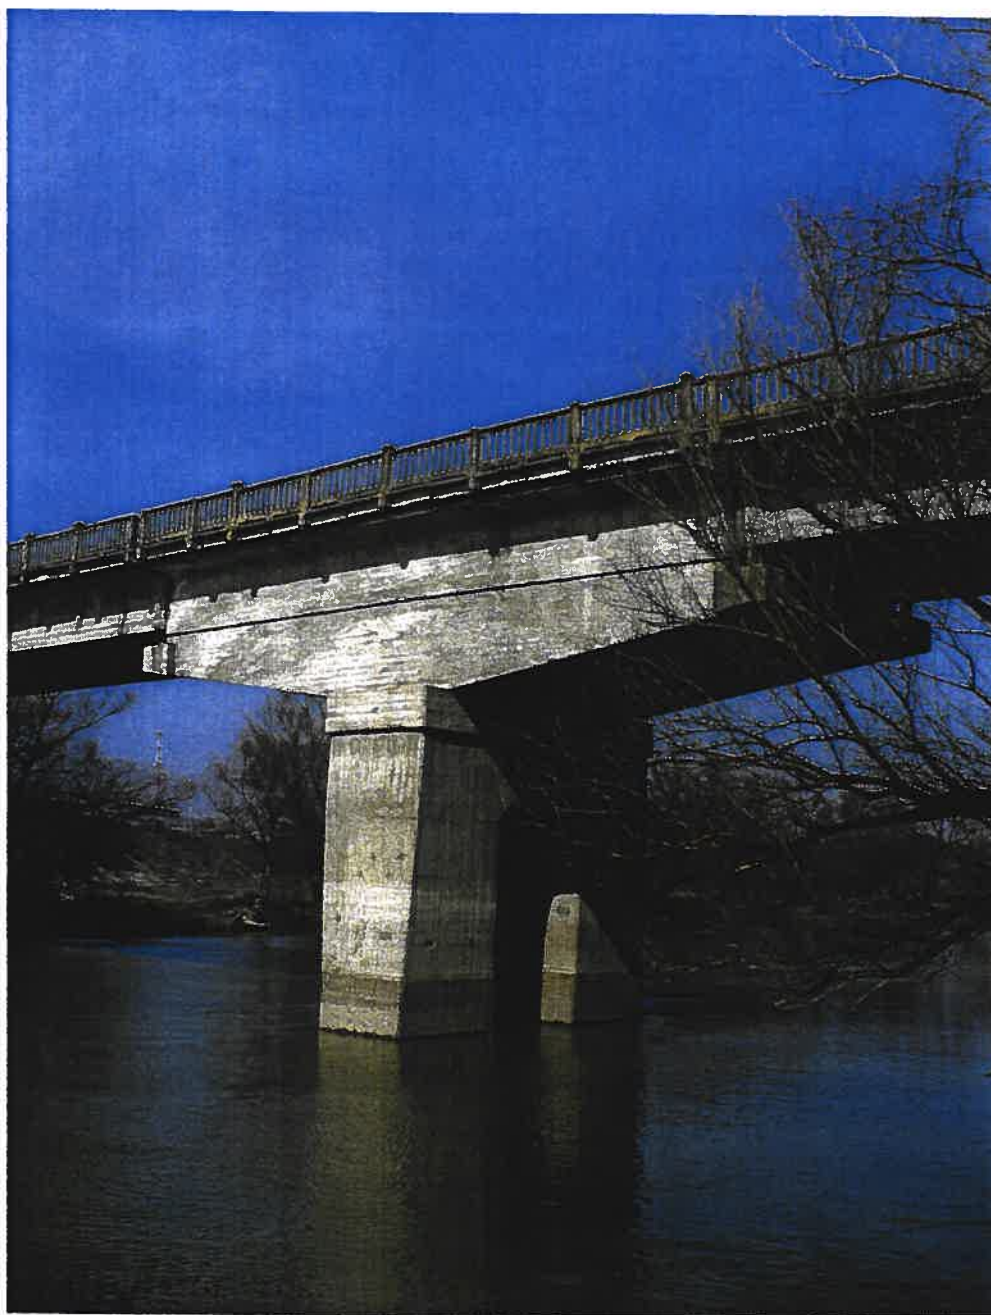
## VEDERE PILA 2 (4v)

- Consola in capul pilei

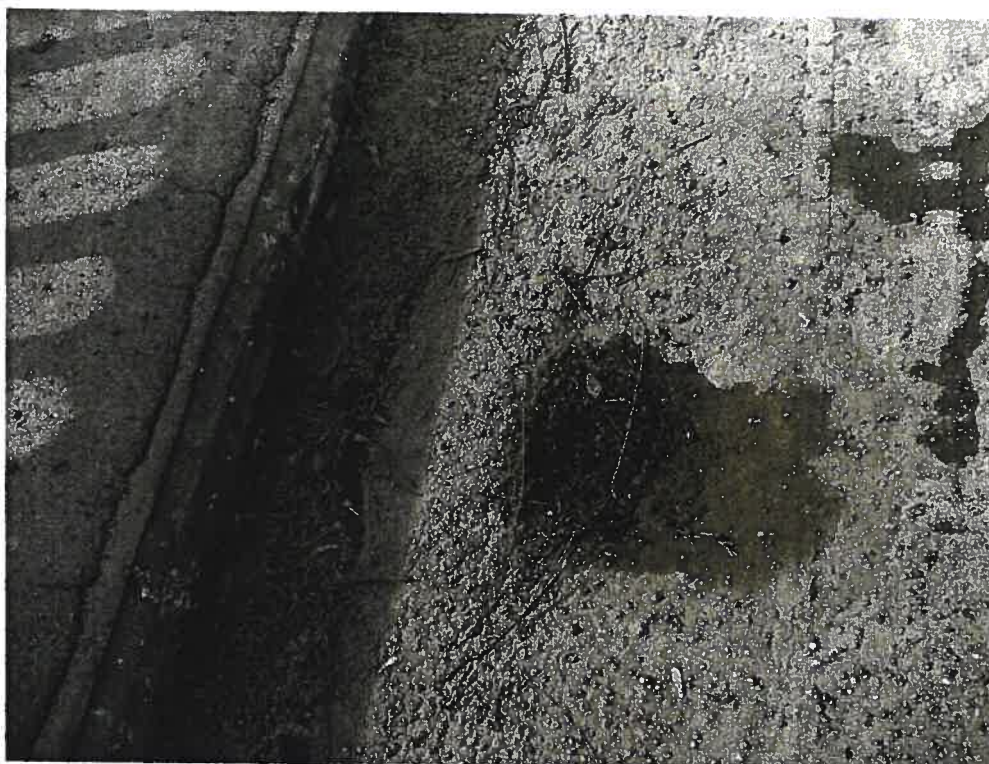
### **DETALIU GURA DE SCURGERE**

- Grilaj ingropat, nefunctional

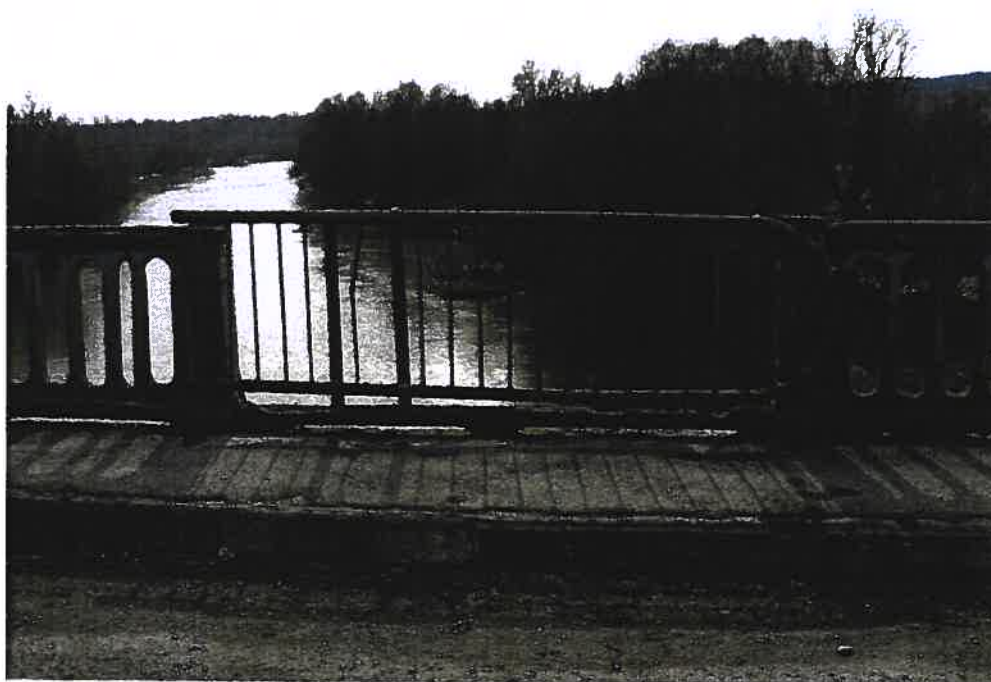
### **DETALIU PARAPET PIETONAL**

- Panou inlocuit, necorespunzator

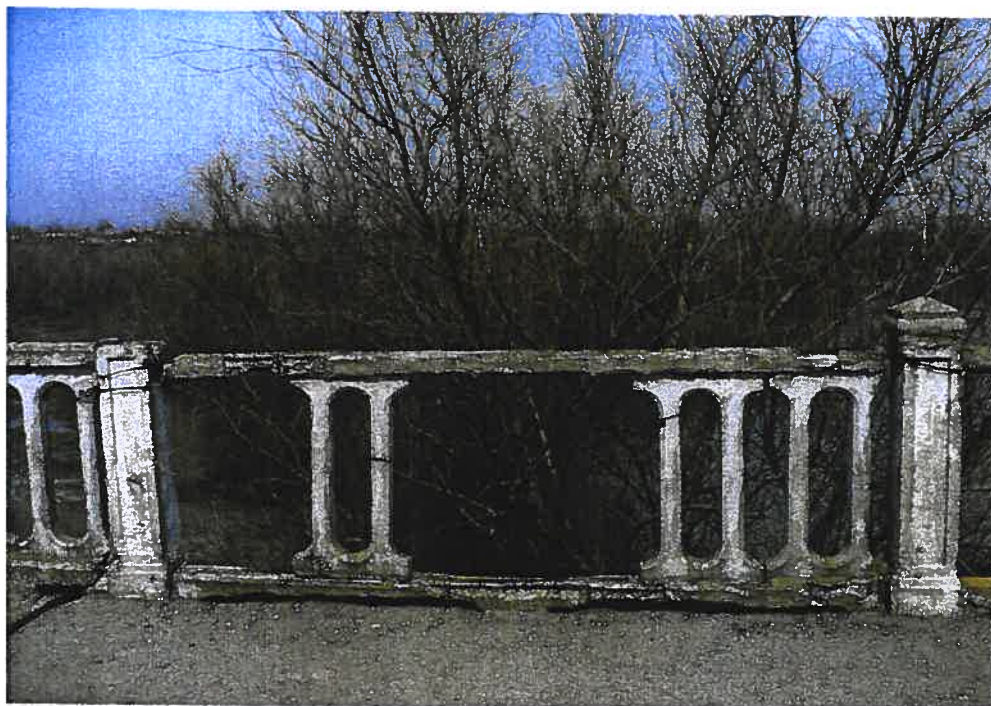
## **PARAPET PIETONAL**

**Parapetii pietonali** sunt cu elemente prefabricate desprinse, lipsa, rupte si cazute.

- Panouri de zabrelute cazute
- Mana curenta corodata intens

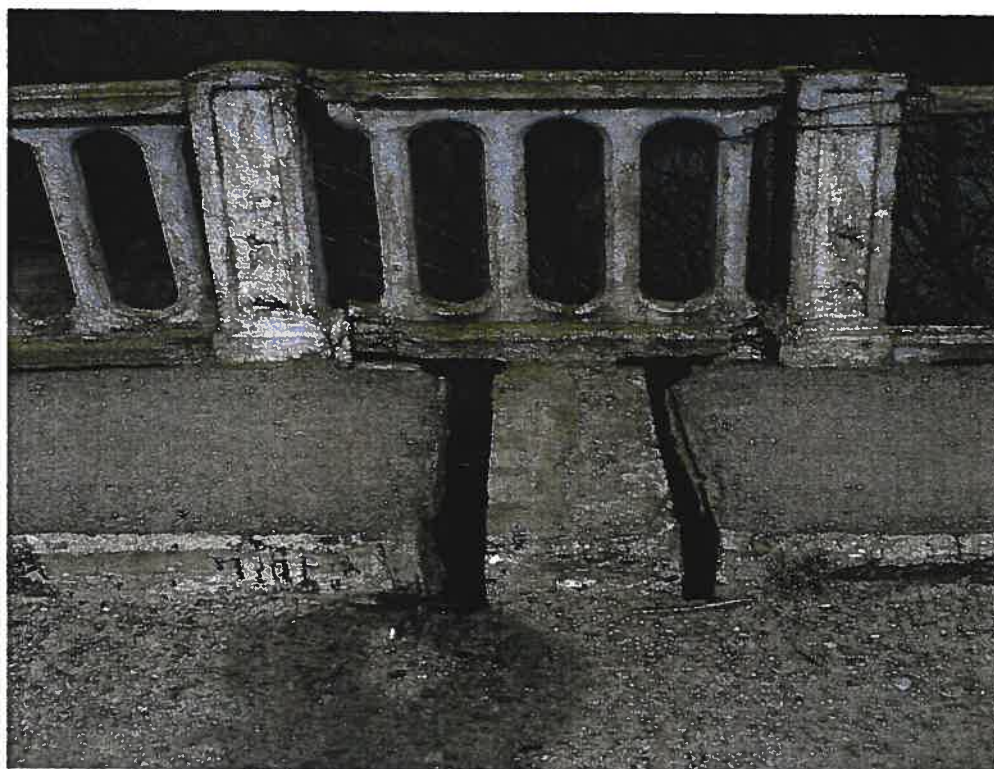
## **DETALIU TROTUAR LA PILA 3 (3V)**

Intre capetele de grinzi este distanta prea mare (10 cm), ceea ce duce la degradarea dispozitivelor de dilatatie.

- Lamela din elevatia pilei
- Rost dilatatie prea mare

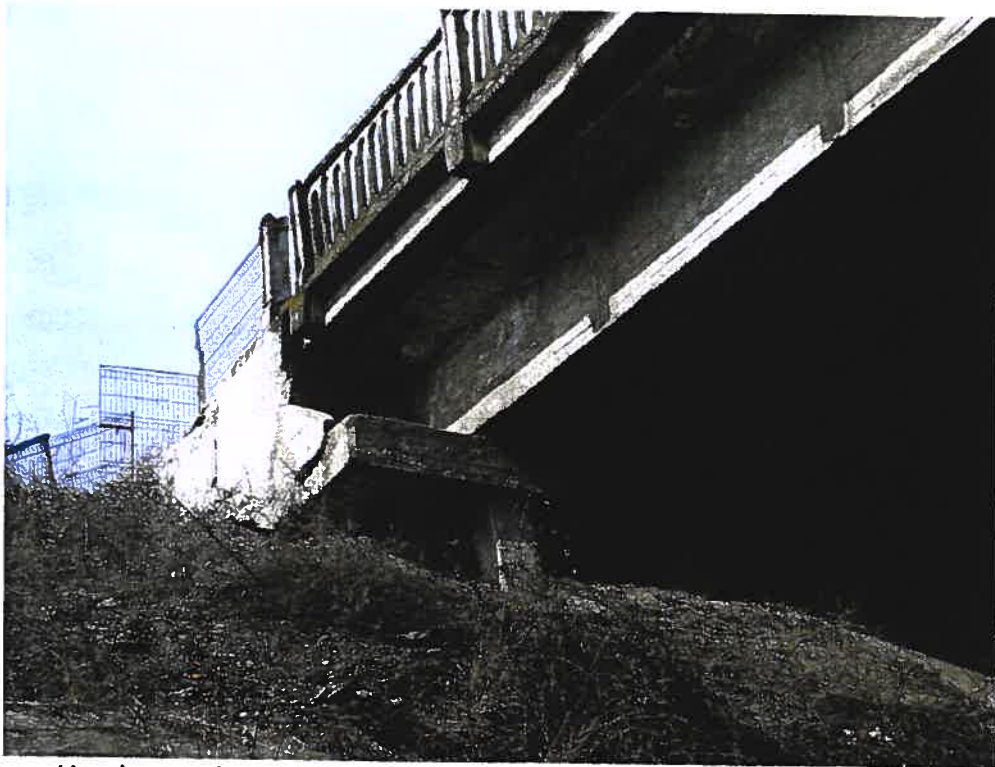
### **CULEEA OANCEA AMONTE**

- Umplutura de pamant lipsa
- Sfert de con incomplet

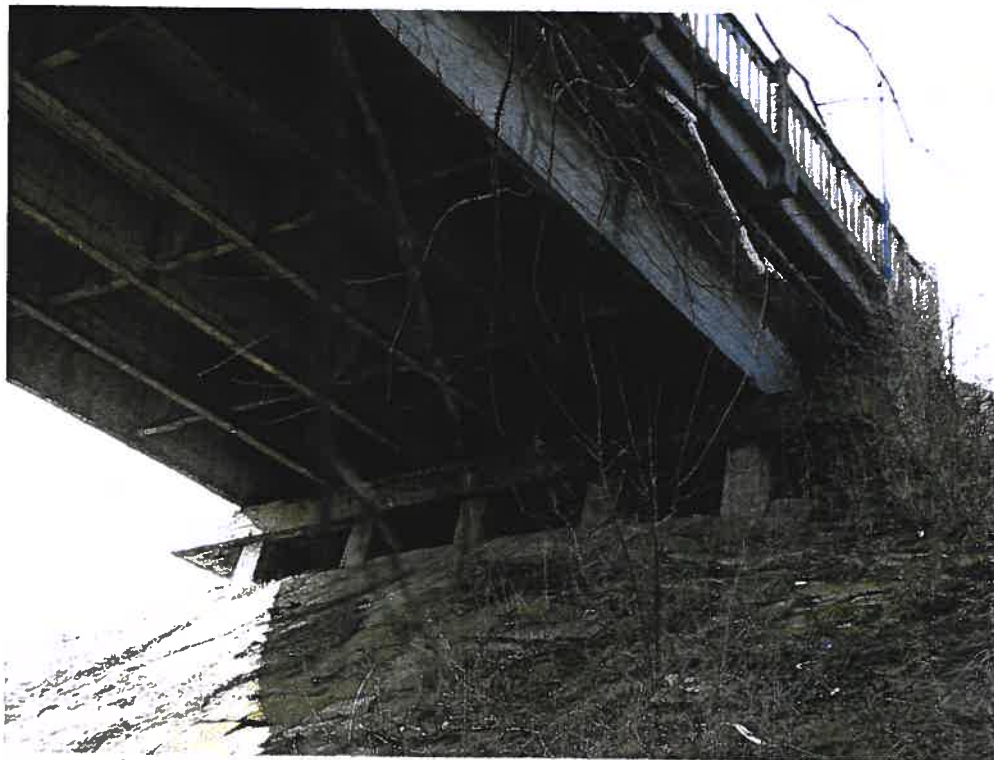
### **VEDERE TABLIER CULEE OANCEA**

- Umplutura de pamant lipsa

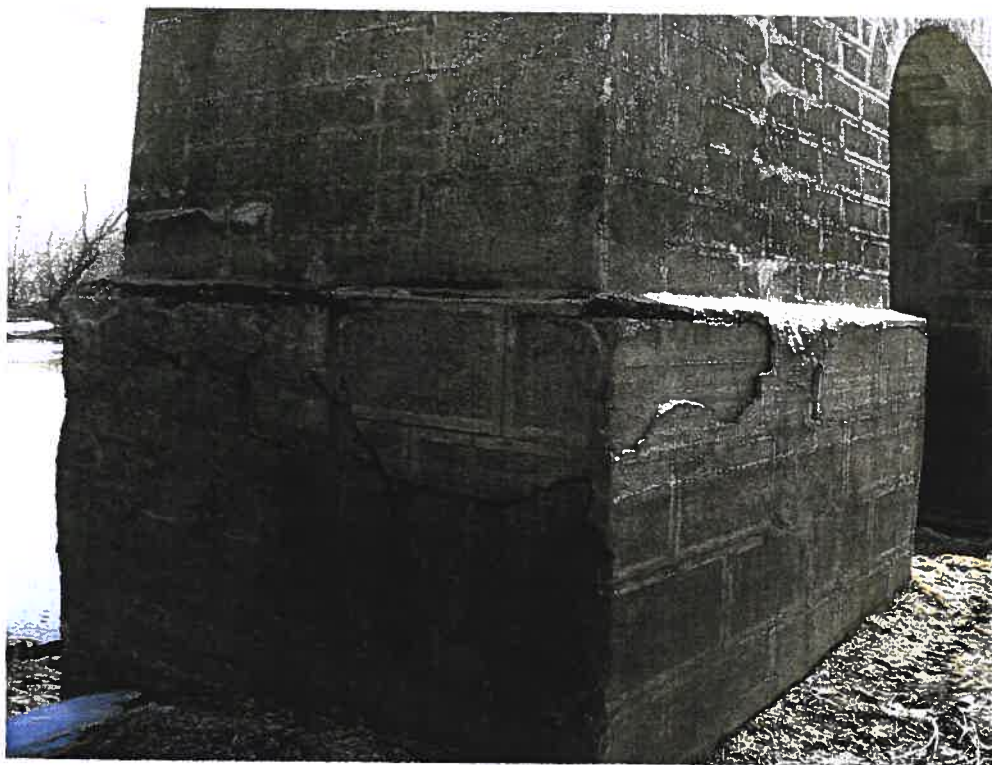
### **SOCU LA PILA 3**

- Tencuieli desprinse

**Cazul 1.** Reparații de tencuieli la soclul pilei P3 (P3v). Desființarea miezurilor de tablier de pe pila P3 (P3v) și P1 (P5v) și înlocuirea lor cu dala dublu articulată din suprabetonarea la tabliere. Se reduce astfel și numărul rosturilor de dilatație.

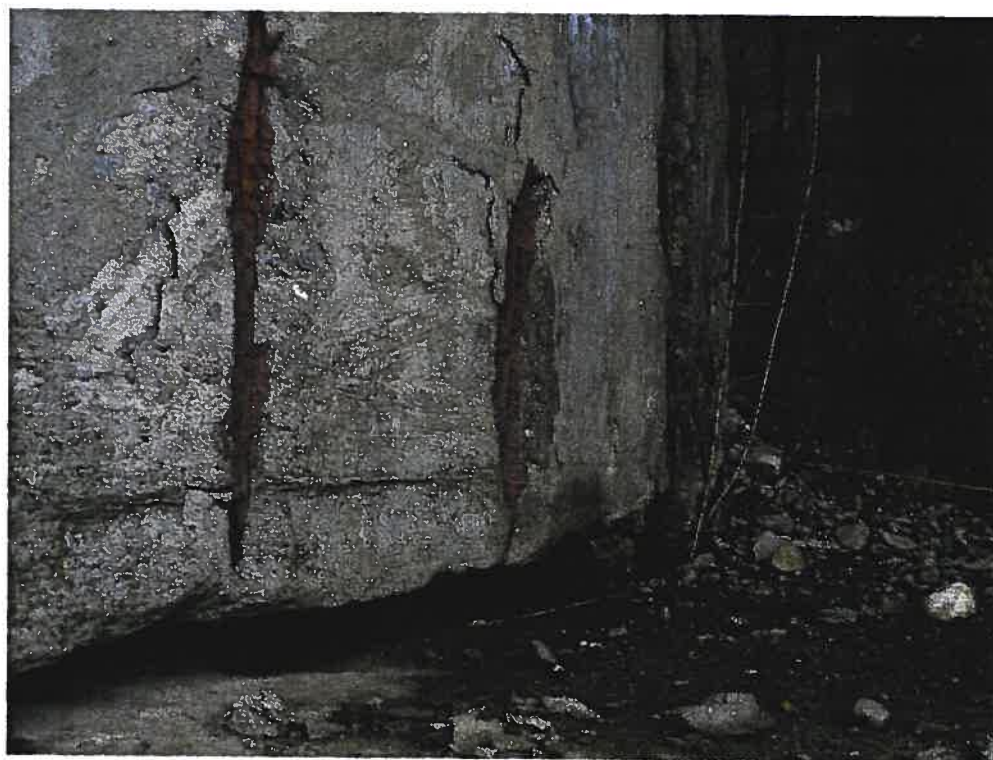
### **CAPAT GRINDA CU CARCASE SUDATE**

- Beton de acoperire cazut

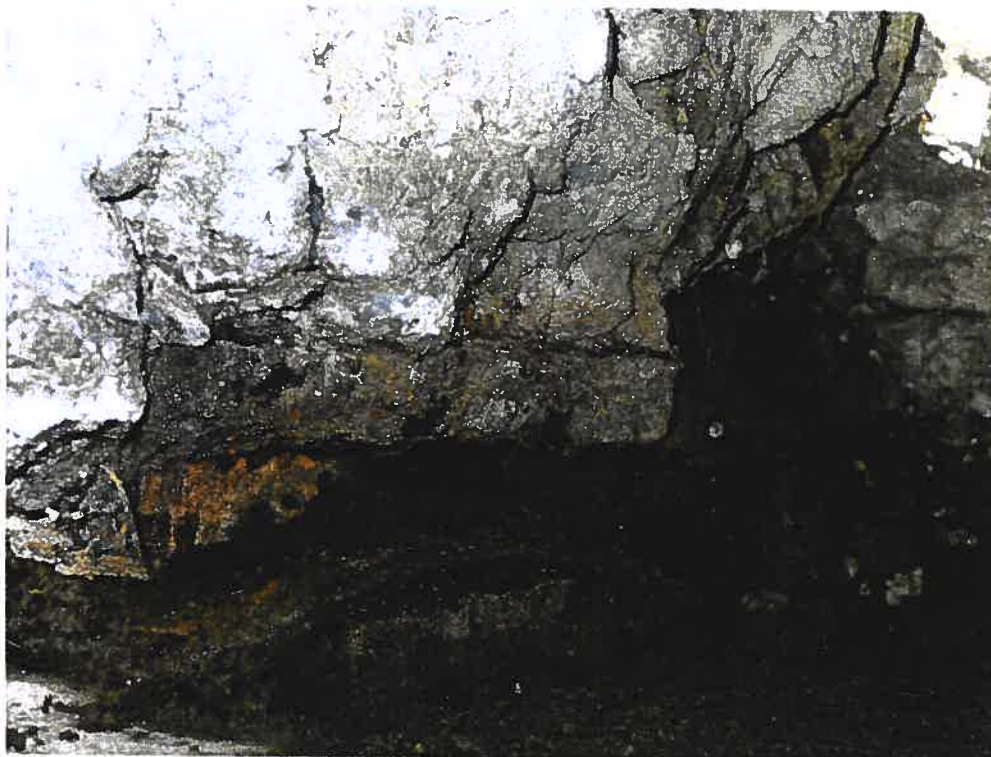
### **DETALIU LA APARAT DE REAZEM**

- Betoane desprinse

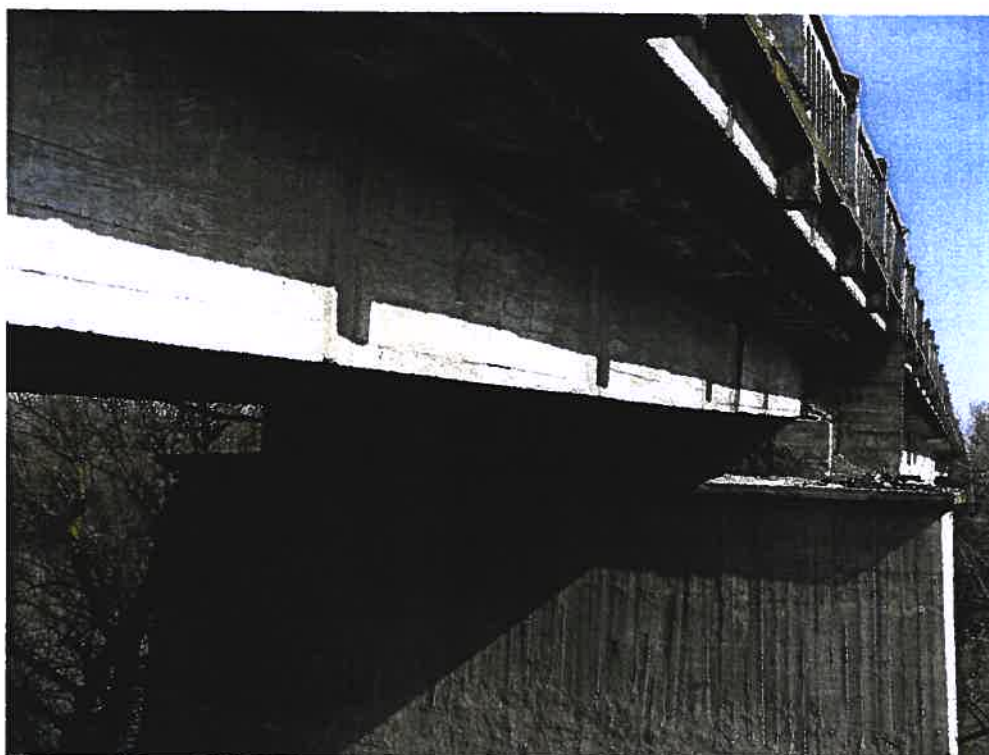
### **VEDERE CAPAT TABLIER SI PILA 1 (5V)**

Dupa 47 ani de exploatare, grinzile au coroziuni interne la beton si ecrusari la metal. Astfel nu mai pot fi atestate decat pentru clasa I de incarcare. In prima deschidere sunt infiltratii prin placa superioara.

- Chesoane trotuar
- Infiltratii la intrados

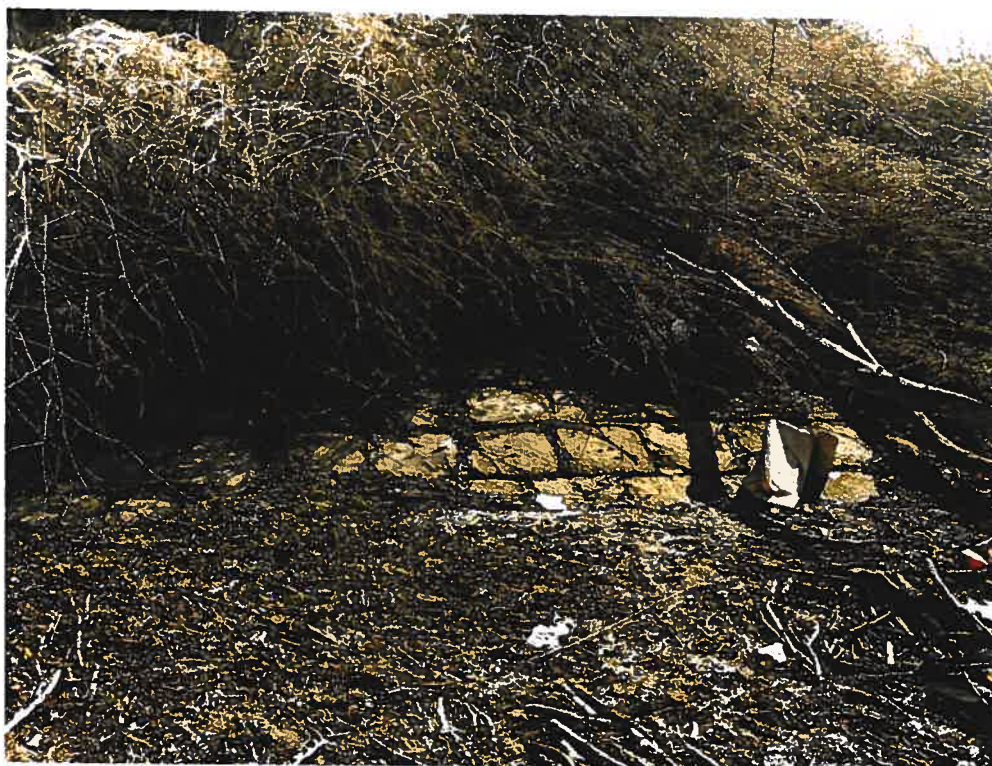
### **SFERT DE CON OANCEA**

- Vegetatie abundenta pe pereu

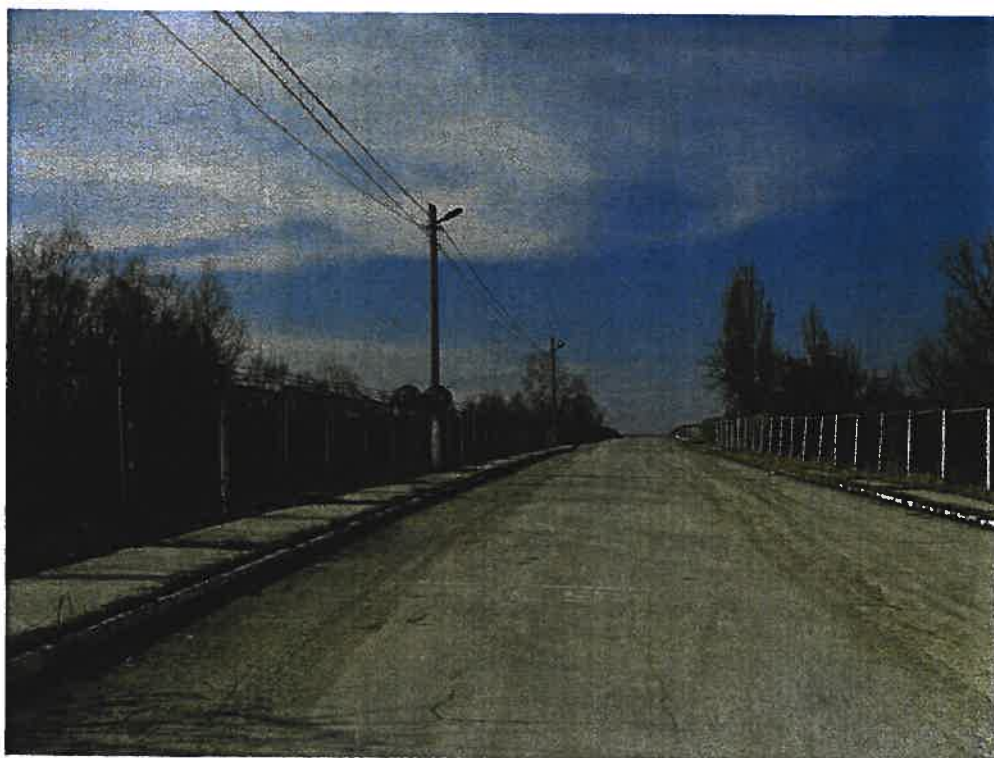
### **VEDERE DE PE CALE**

**Calea** este cu asfalt degradat : gropi, este ros, valurit.

- Lipsa parapet de siguranta
- Asfalt ros cu gropi, denivelat

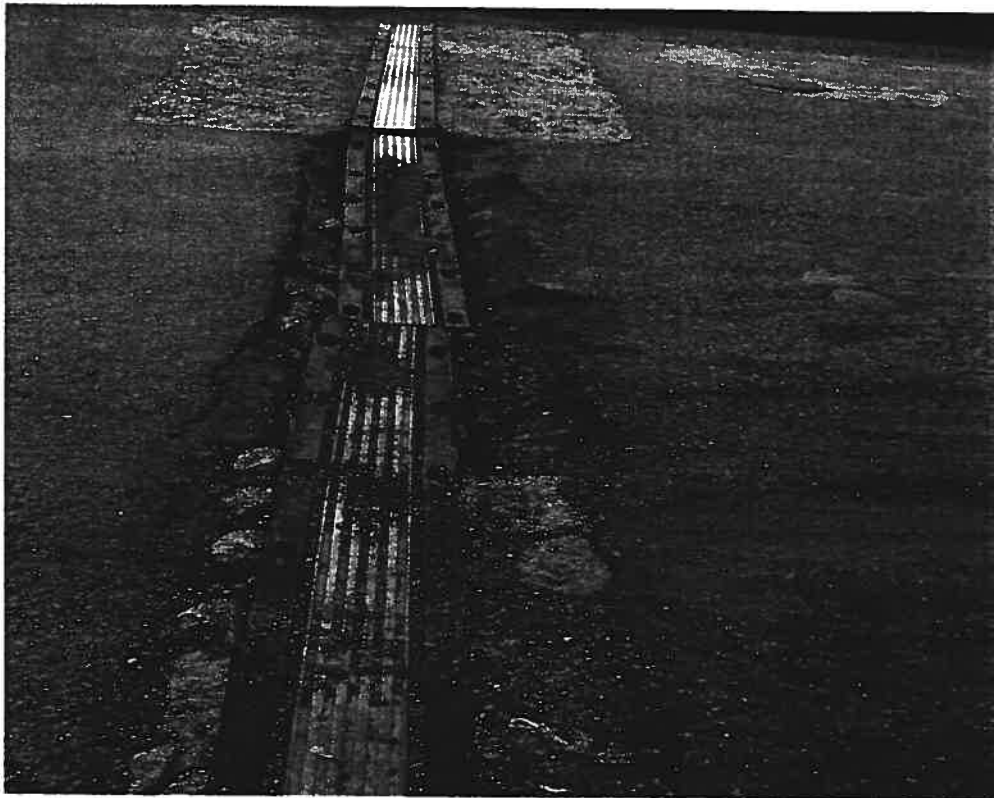
### **DETALIU LA ROST DE DILATATIE**

- Distrugere totala

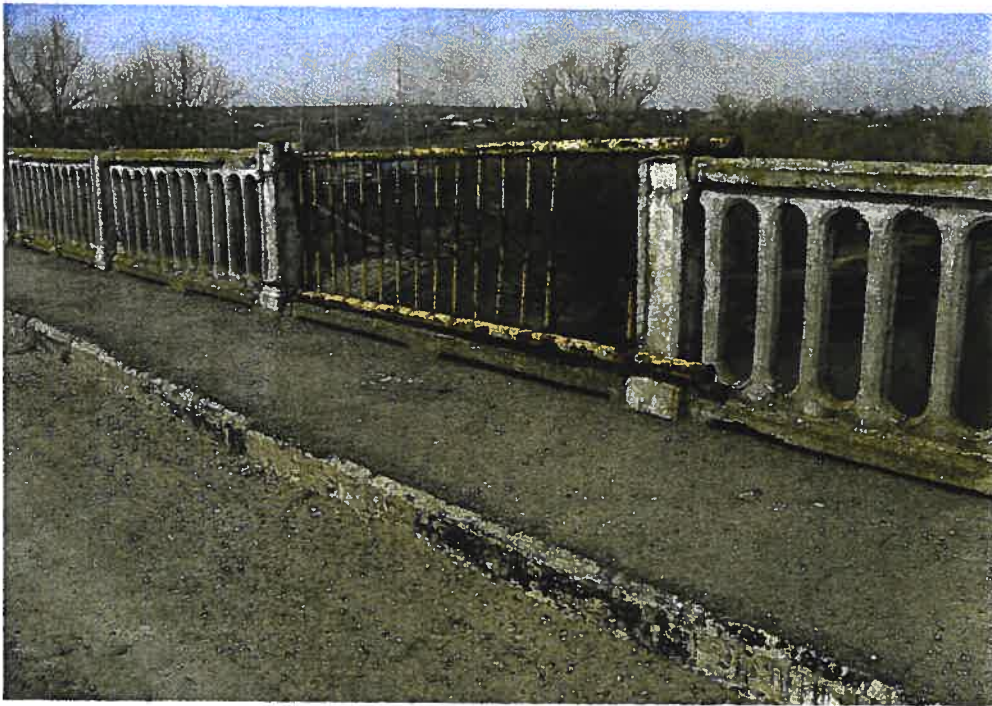
### **VEDERE LA TROTUAR**

- Parapet pietonal lipsa si « carpit »
- Lipsa parapet de siguranta
- Asfalt refulat

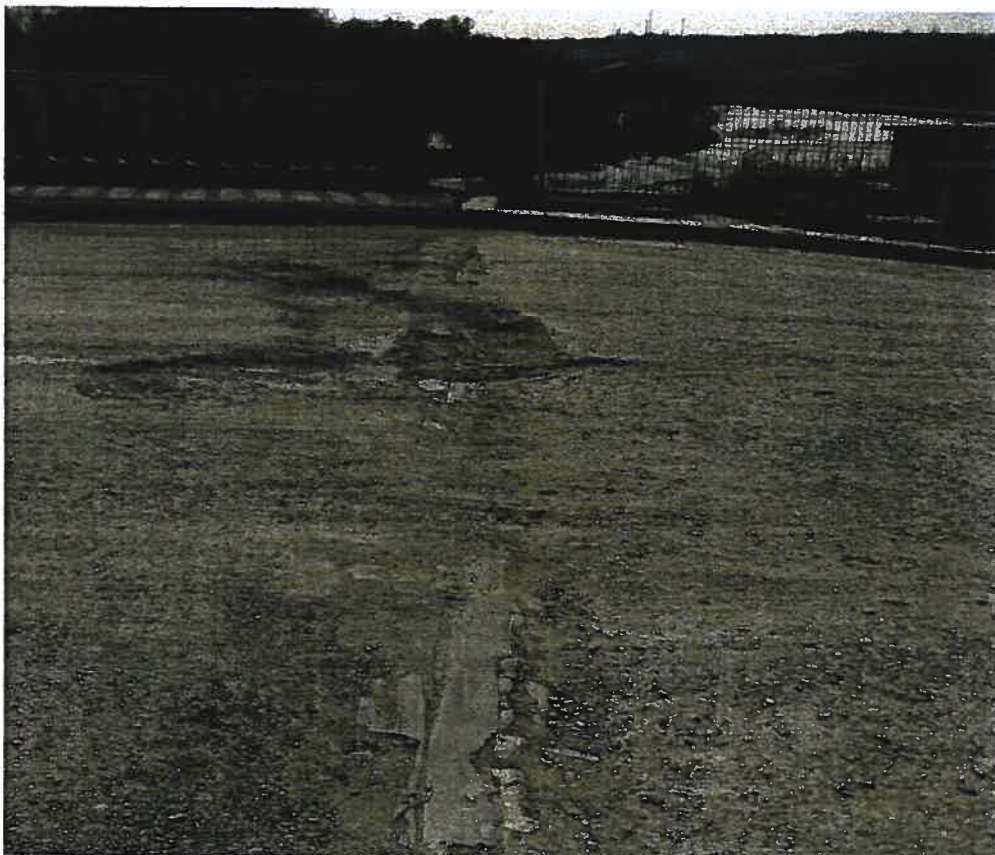
### **DISPOZITIV DE ROST LA CULEEA OANCEA**

- Distrugere

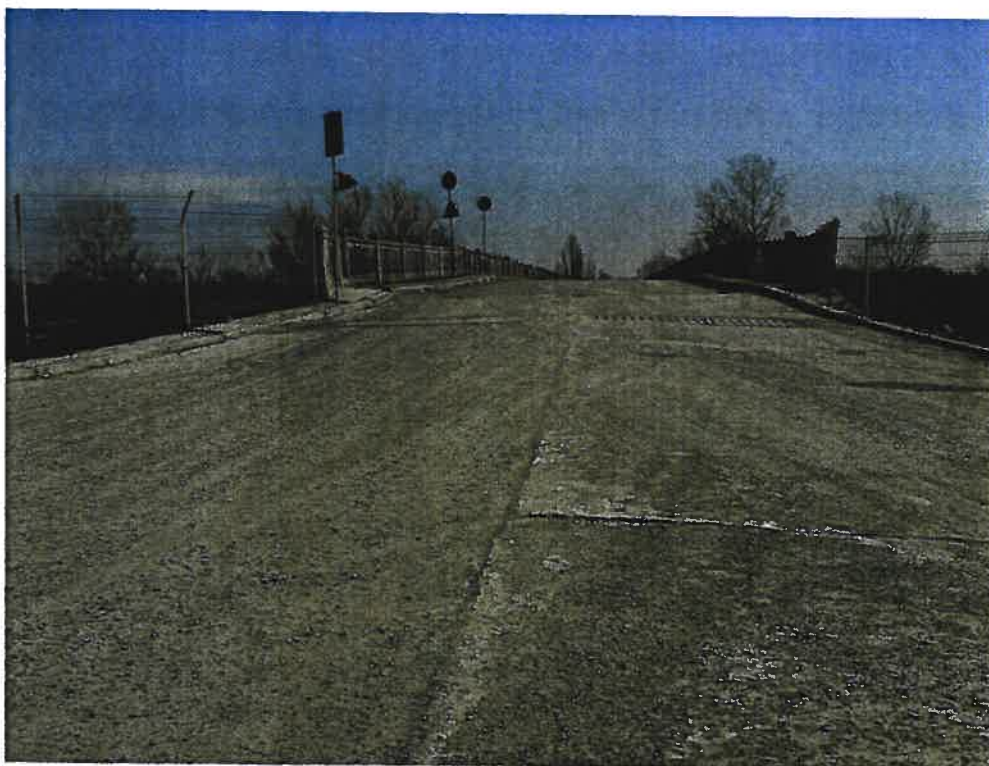
### **RAMPA OANCEA**

- Panta prea mare
- Racordarea la pod incorecta
- Lipsa parapet de siguranta
- Asfalt poros, fara bombament

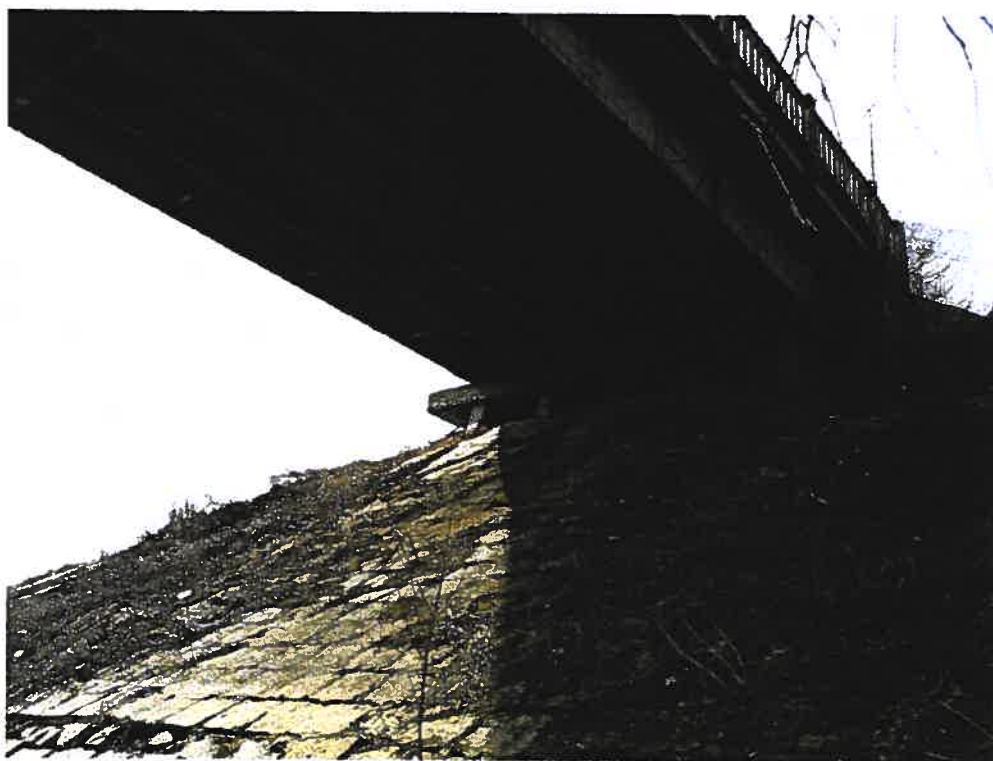
### **PARAPET PIETONAL**

- Beton exfoliat la dale
- Dale lipsa
