**C.N.A.D.N.R.  
DRDP TIMISOARA**

**ELABORARE ET SI DALI PENTRU  
LOT 1 – POD PE DN 68A KM 27+377**

**EXPERTIZA TEHNICA**

Contract:550/152/20.08.2013

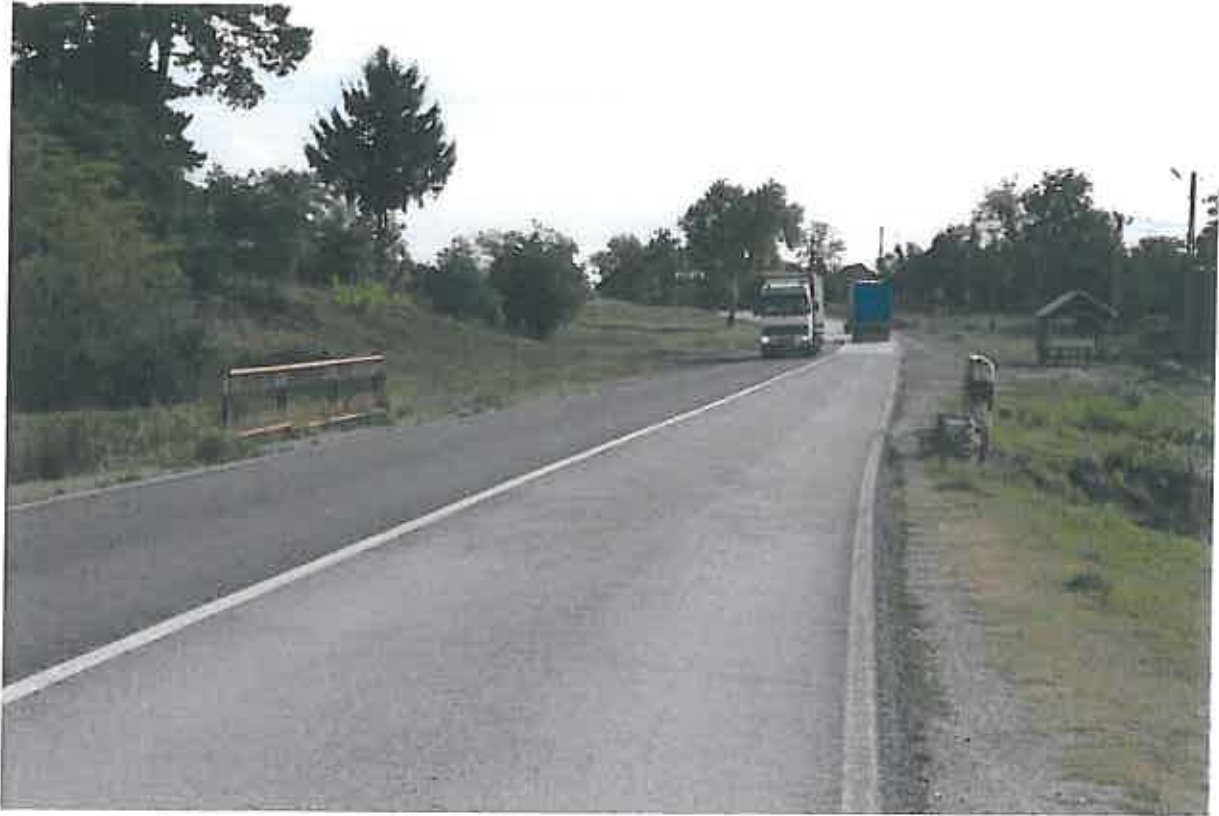
FOTO 1

3.24 Ambele parapete ale podului sunt degradate, ruginite, deformate cu stalpi incastrati necorespunzator (FOTO 1,2,3,4,5,12,13,14,15,16,17);

Foto 1: Calea în zona podului, vedere spre Ilia

- Pod amplasat în zona de racord dintre o curbă și aliniament;
- Lipsa trotuarelor;
- Parapeți degradati, ruginiti
- Acostamente neamenajate.

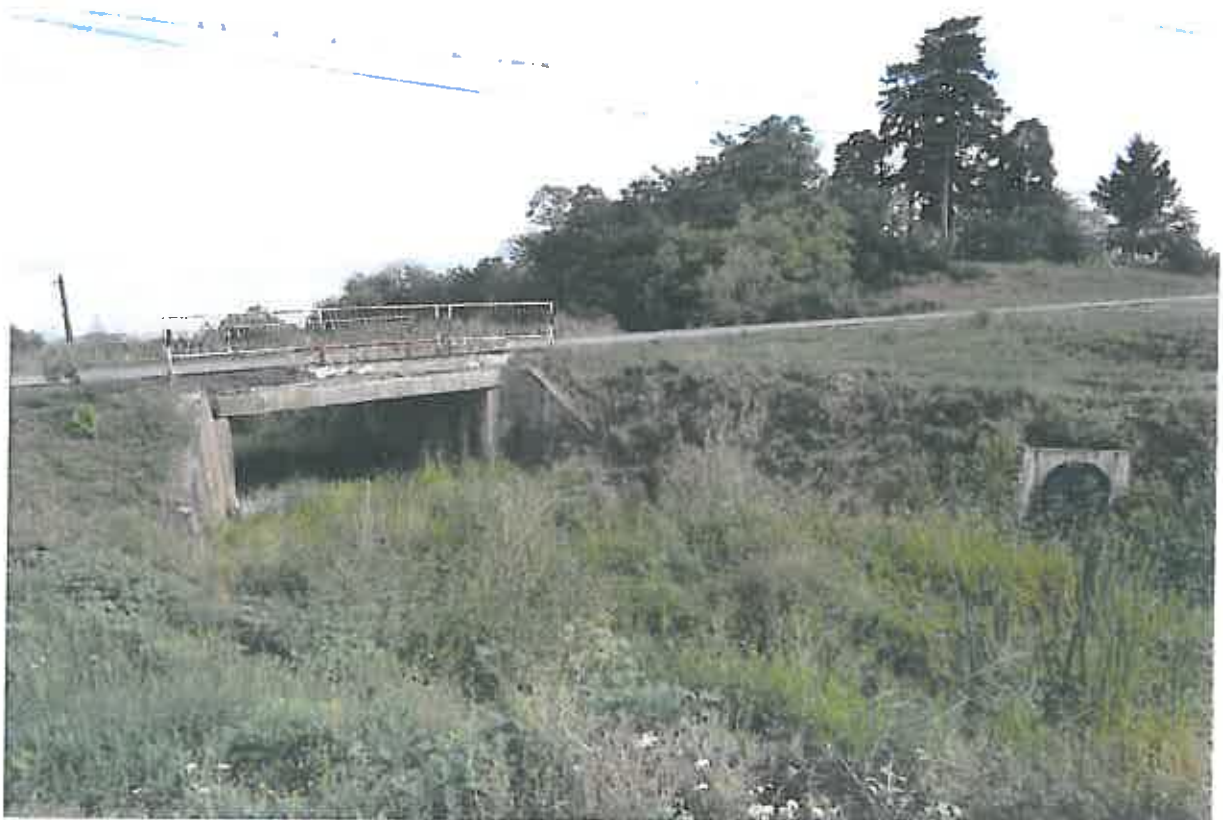
FOTO 2

3.15 Lipseste partial grinda parapetului, in partea amonte iar pe portiunea pe care aceasta exista, este total degradata (FOTO 2,3,5,13,14);

- Parapet degradat, ruginit, deformat;
- Lipsa parțială a grinzii parapetilor;
- Racordări necorespunzătoare cu terasamentele;
- Înălțime insuficientă a aripilor;
- Albie cu multă vegetație.

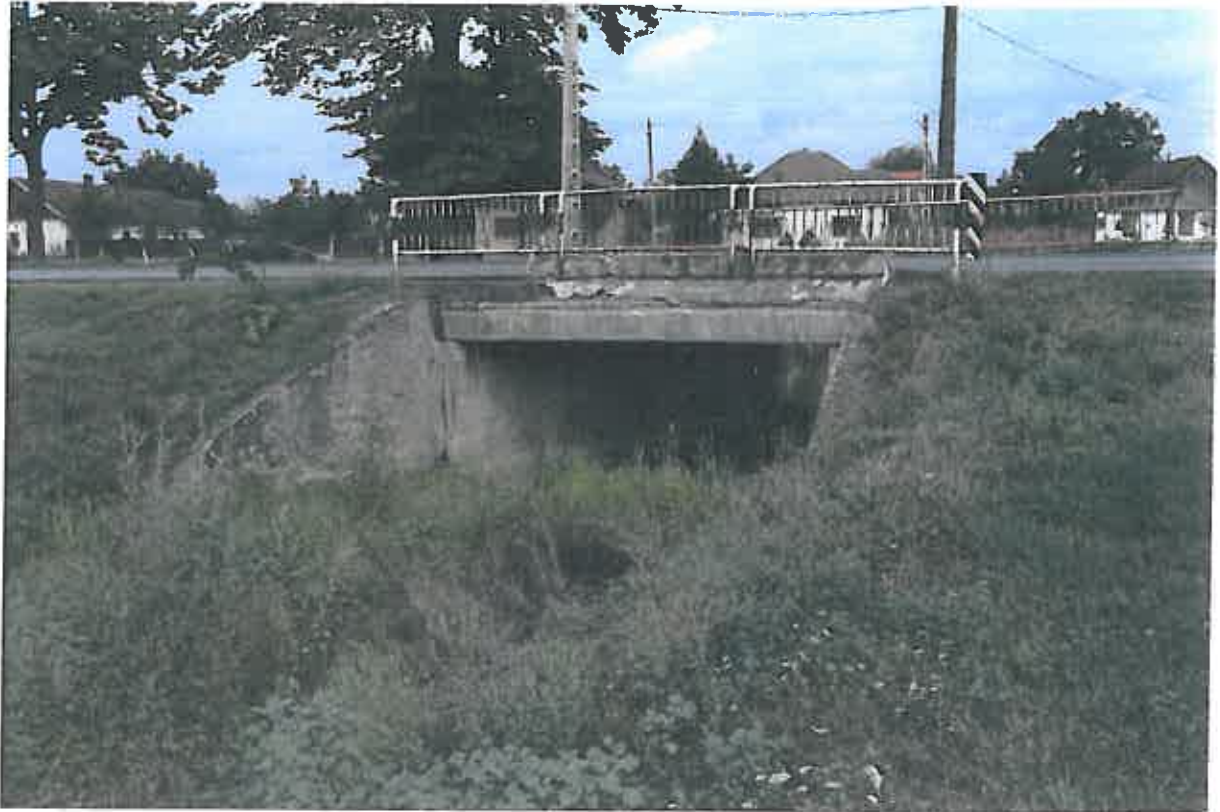
FOTO 3

- Parapet degradat, ruginit, deformat;
- Lipsa parțială a grinzii parapetilor;
- Racordări necorespunzătoare cu terasamentele;
- Înălțime insuficientă a aripilor;
- Albie cu multă vegetație;
- Lipsa scarilor și a căsiurilor.

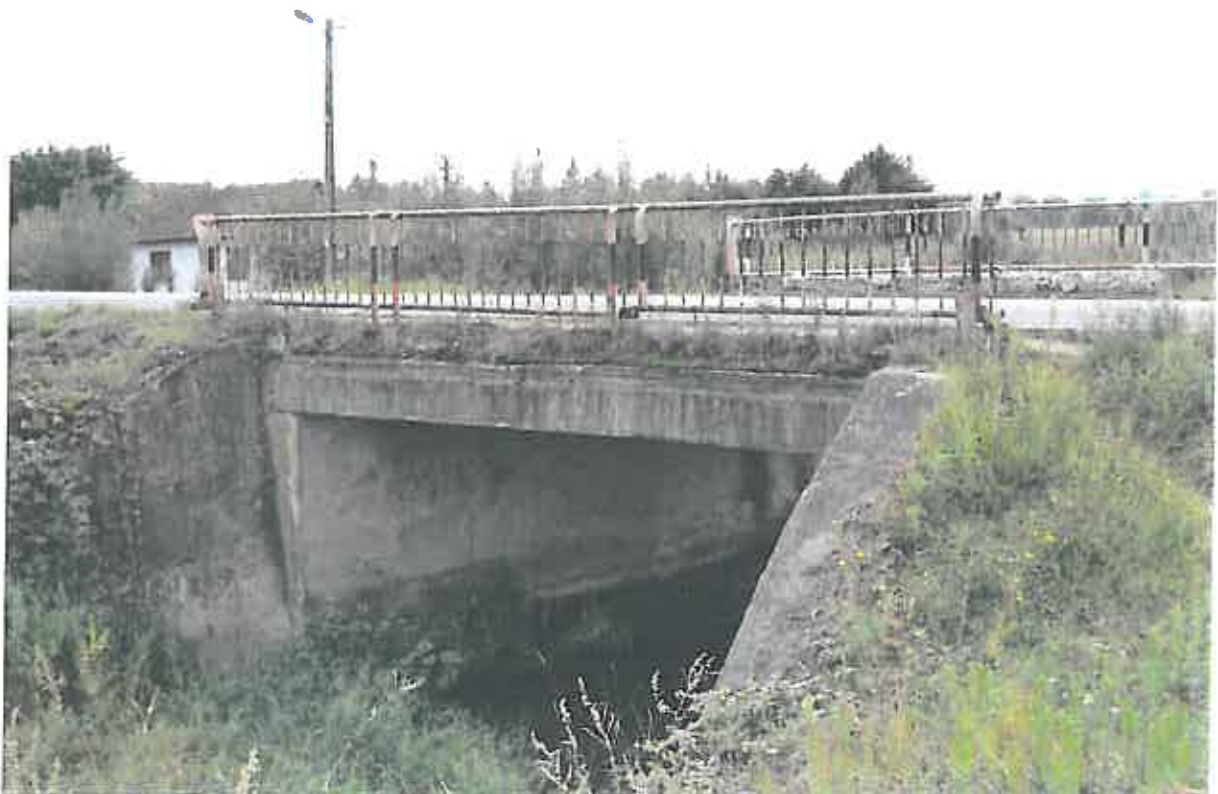
FOTO 4

3.18 Infiltratiile de la intradosul fasiilor denota degradarea totala sau lipsa hidroizolatiei (FOTO 4,6,7,8,10);

- Parapet degradat, ruginit, deformat;
- Lipsa grinzii parapetului;
- Racordări necorespunzătoare cu terasamentele;
- Lipsa scarilor și a căsiurilor.

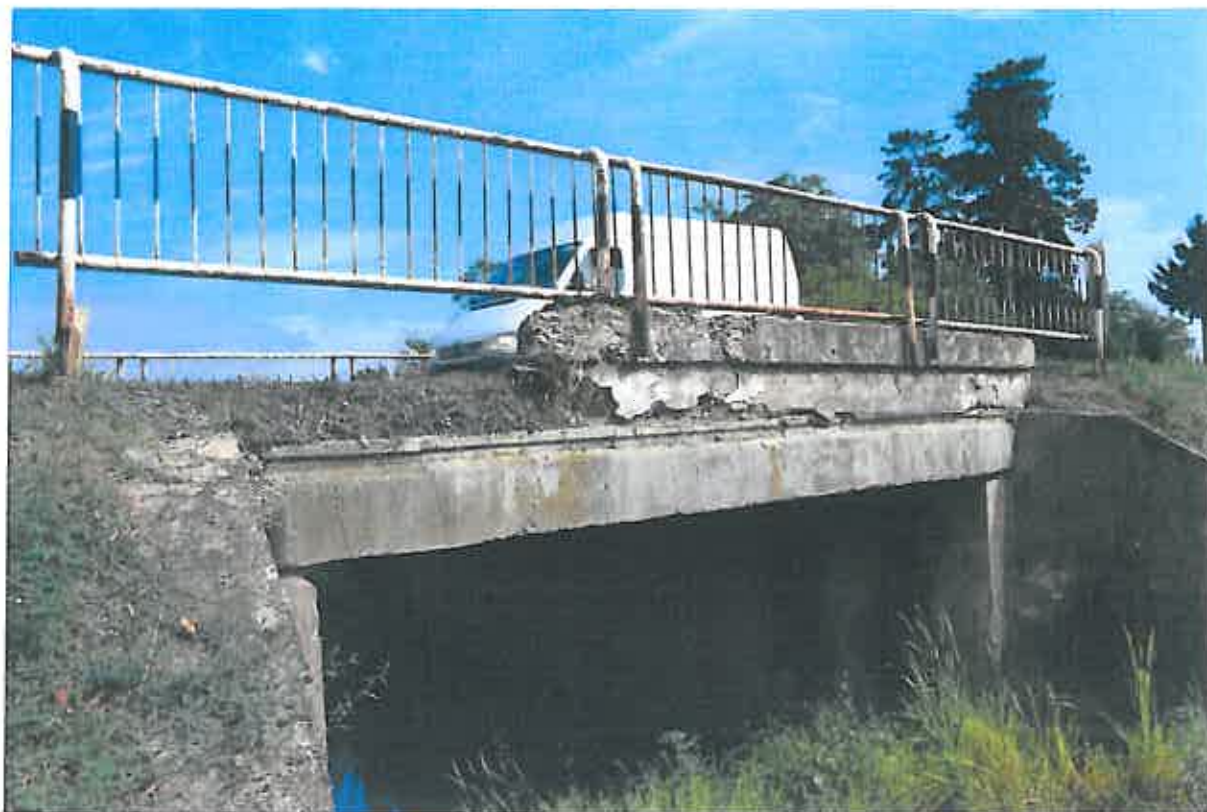
FOTO 5

- Parapet ruginit, deformat, cu stalpi neîncastrați;
- Grinda parapetului degradată, distrusă parțial;
- Albie cu multă vegetație;
- Grinda parapetului în plan cu fascia marginală;
- Rosturi amenajate necorespunzător.

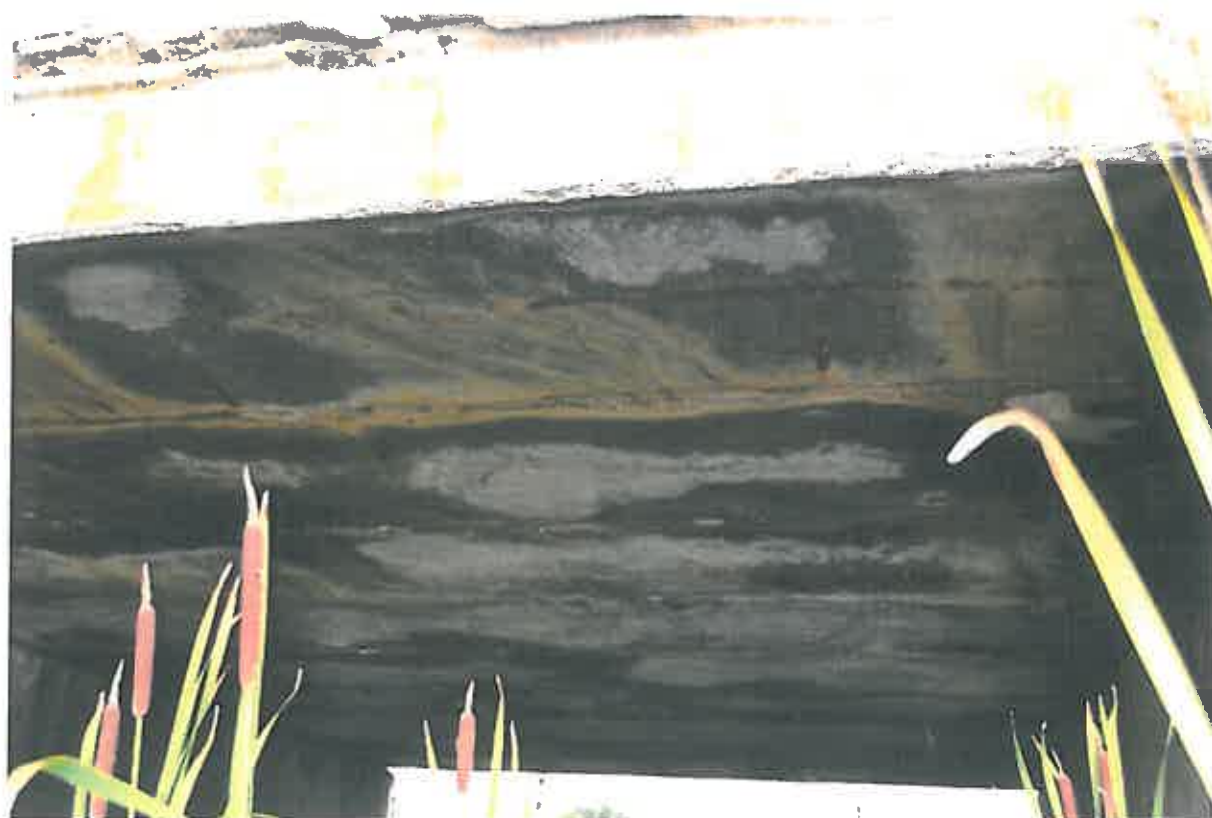
FOTO 6

3.11 In si intre fasiile cu goluri se inregistreaza infiltratii (FOTO 6,7,8,10);

3.12 La capetele fasiilor lipsesc gaurile pentru aerisire si pentru evacuarea eventualelor infiltratii in golurile acestora (FOTO 6,7,8,9,10);

3.27 Rosturile de la culei sunt amenajate necorespunzator (FOTO 6);

- Infiltrații în și între fașii;
- Lipsa gaurilor pentru evacuarea apelor infiltrate;
- Vegetație în albie.

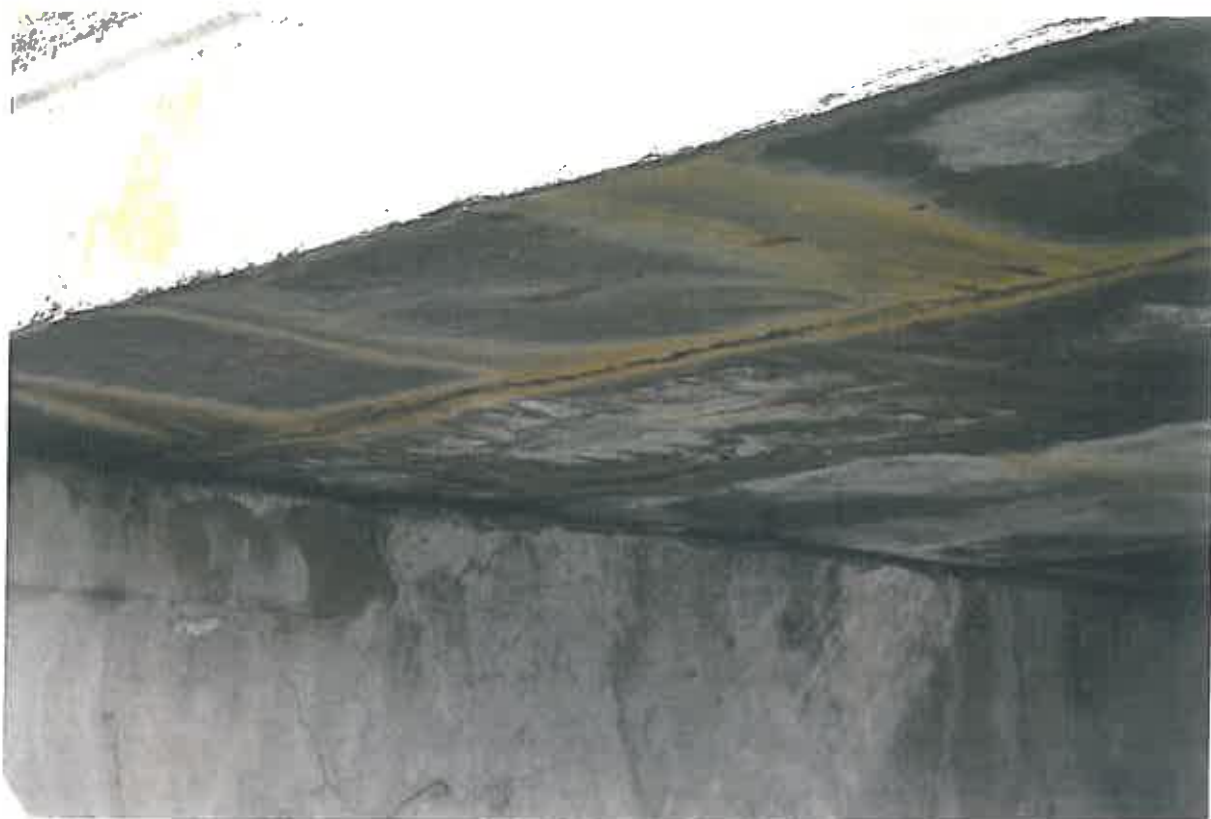
FOTO 7

3.26 La rosturile ambelor culei se inregistreaza infiltratii (FOTO 7,8,10,11);

- Infiltratii in si intre fasii;
- Lipsa gaurilor pentru evacuarea apelor infiltrate;
- Infiltratii la rostul culeii.

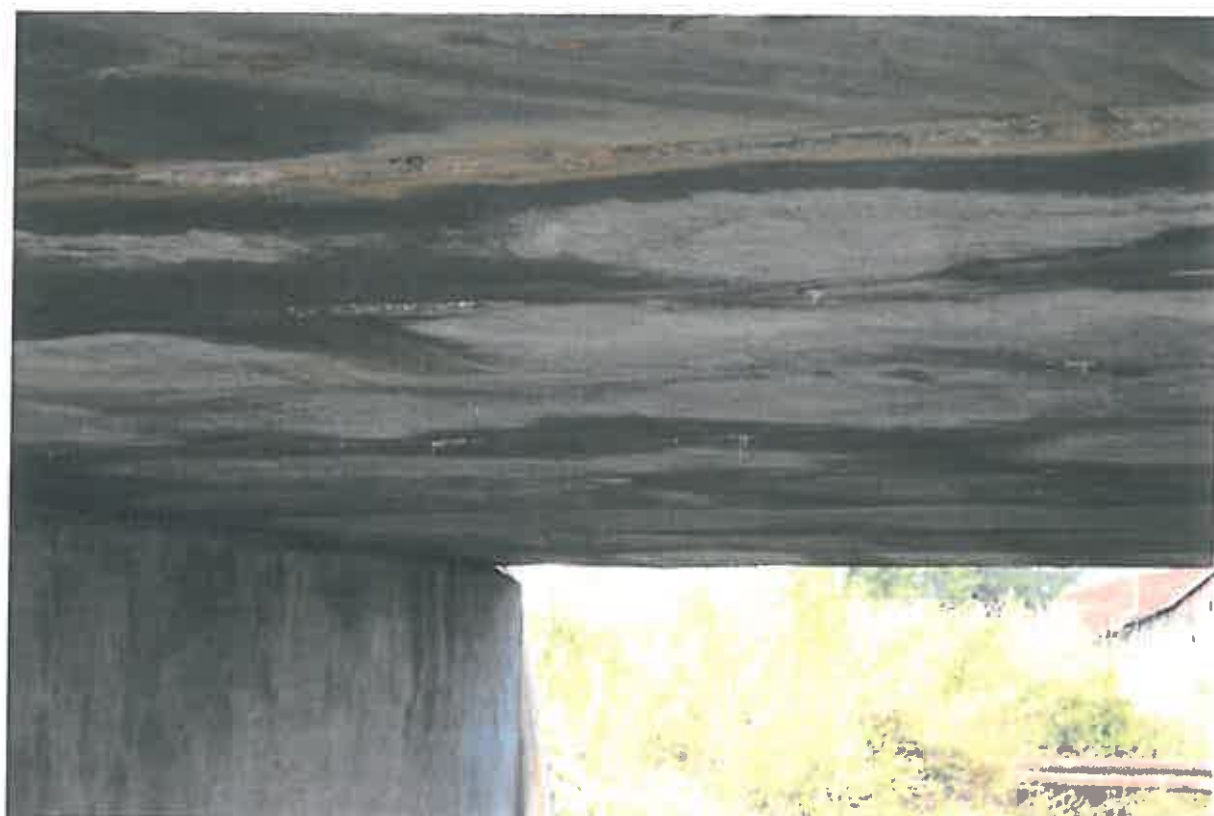
FOTO 8

3.13 Infiltratiile in fasii au dus la formarea stalactitelor (FOTO 8);

- Infiltratii in si intre fasii;
- Stalactite;
- Lipsa gaurilor pentru evacuarea apelor infiltrate in fasii;
- Infiltratii la rostul culeii;
- Vegetatie in albie.

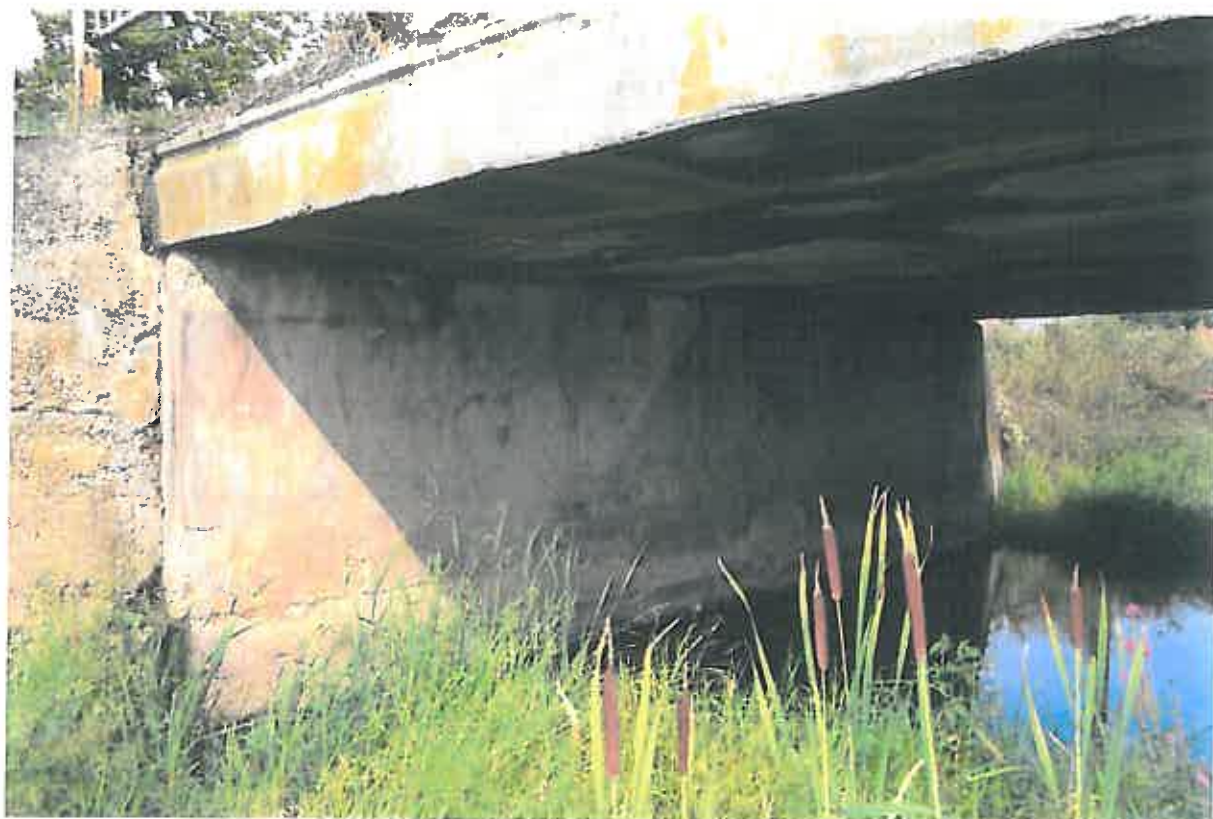
FOTO 9

3.20 Elevatiile ambelor culei sunt tencuite, ceea ce poate masca unele defecte constatate inca de la decofrare (FOTO 9,10,11);

3.21 Tencuielile culeelor au unele degradari si zone de pe care au cazut (FOTO 9,17);

- Lipsa grinzii parapetului;
- Elevatie tencuita;
- Lipsa gaurilor in fasii pentru evacuarea apelor infiltrate;
- Tencuiala culei degradata si cazuta.

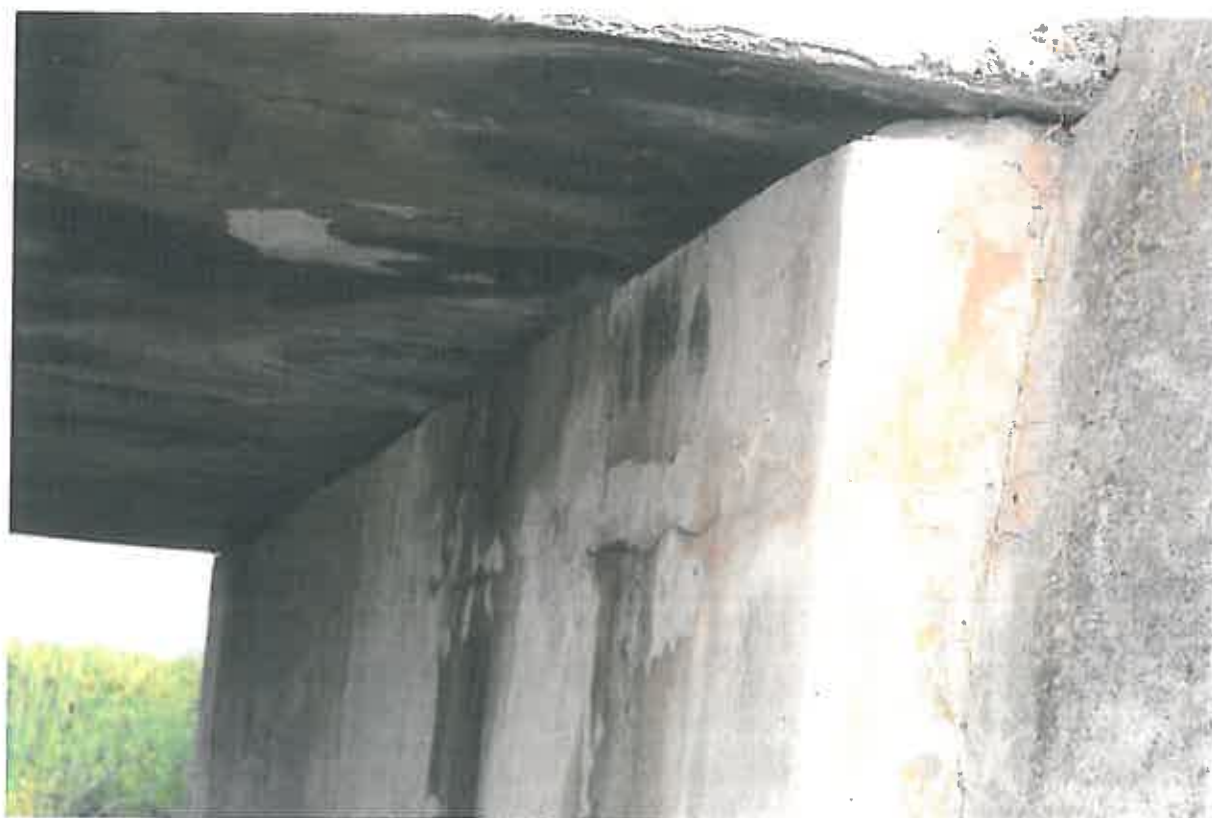
FOTO 10

- Elevatie tencuita;
- Infiltratii la rostul culeii;
- Infiltratii in/ intre fasiile cu goluri;
- Lipsa gaurilor pentru evacuarea apelor infiltrate;
- Vegetatie in albie.

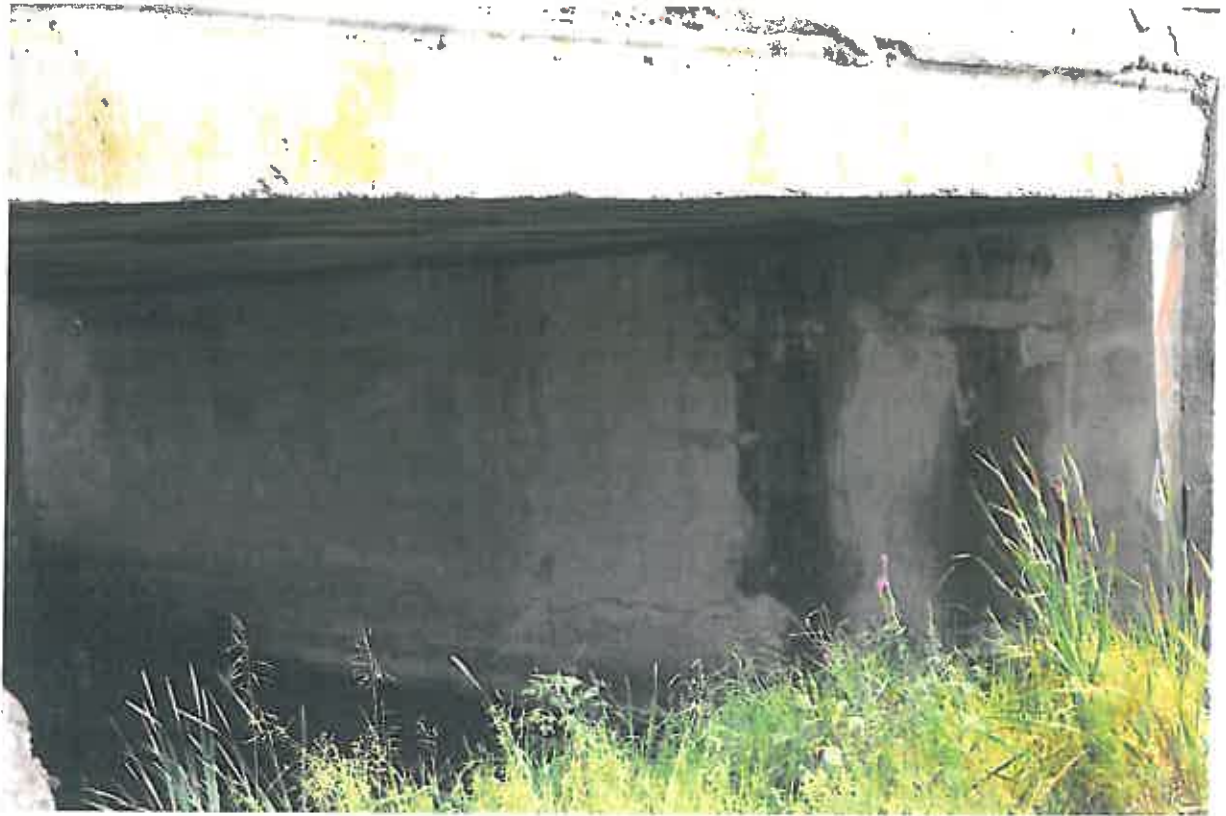
FOTO 11

- Elevatie tencuita;
- Infiltratii la rostul culeii;
- Vegetatie in albie.

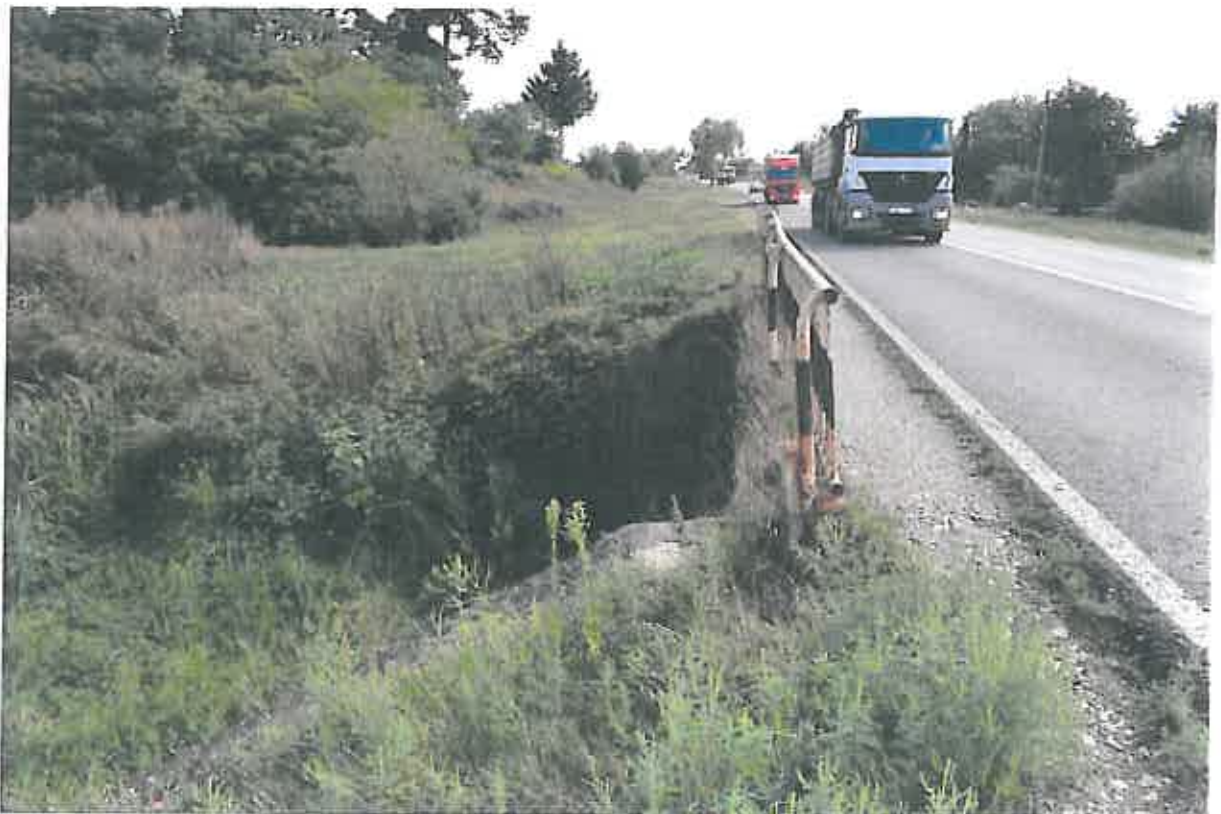
FOTO 12

- Parapet deformat, degradat, ruginit, cu stalpi neincastrati in beton;
- Lipsa trotuarului;
- Lipsa grinzii parapetului;
- Acostamente neamenajate;
- Lipsa scarilor si a casiurilor;
- Latime insuficienta a platformei drumului la capetele podului;
- Vegetatie in albie.

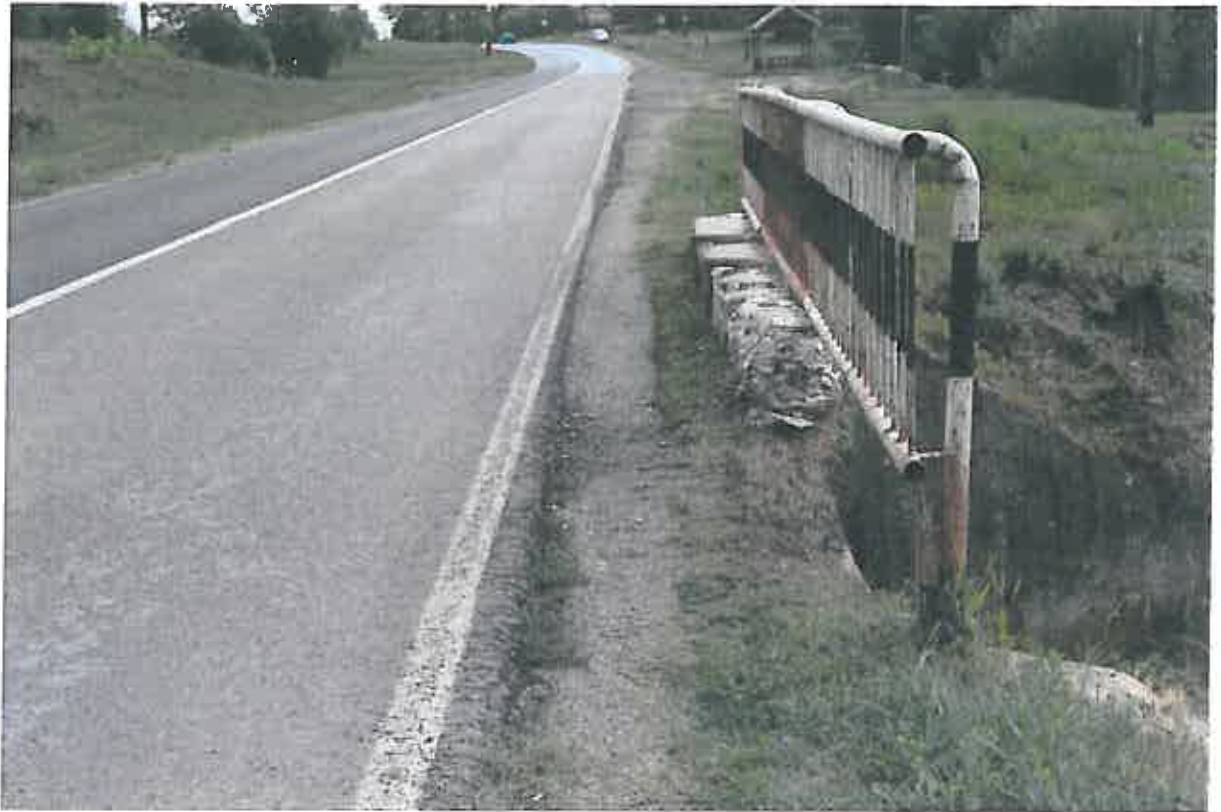
FOTO 13

- Parapet deformat, degradat, ruginit, cu stalpi neincastrati in beton;
- Lipsa trotuarului;
- Grinda parapetului foarte degradata, partial distrusa;

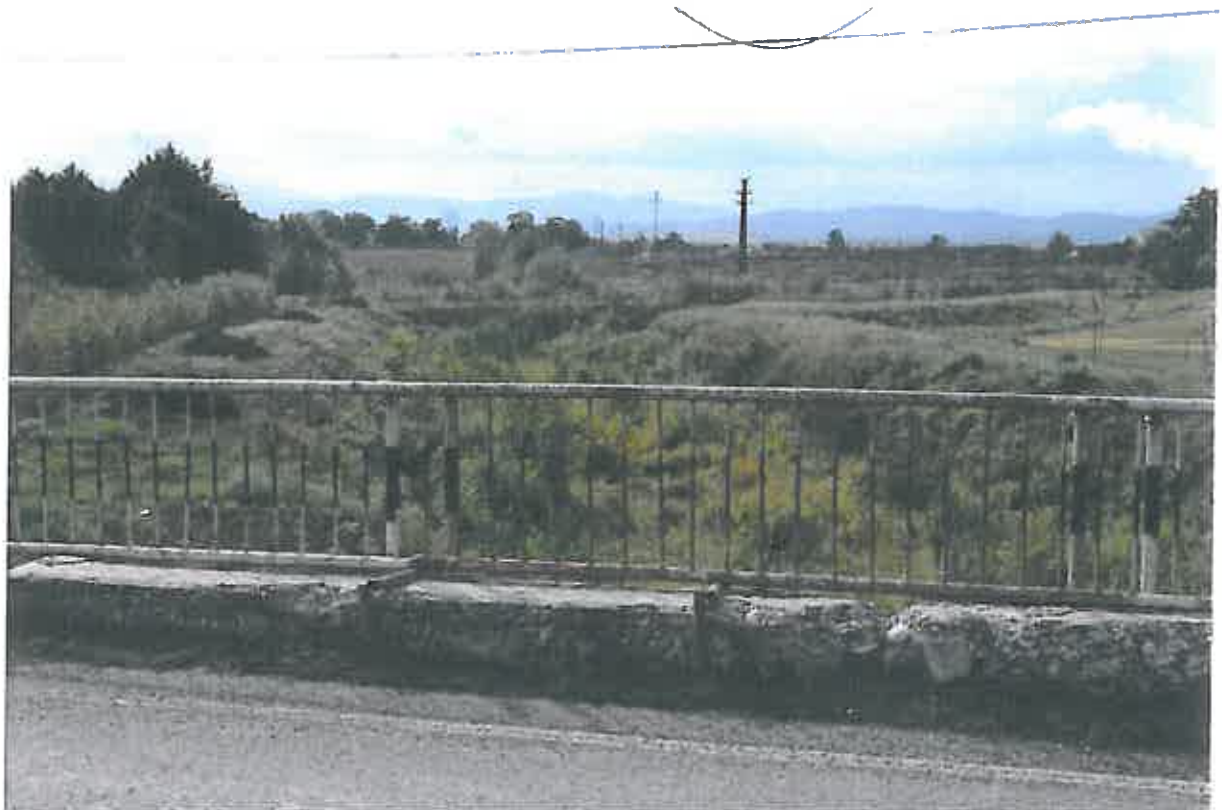
FOTO 14

- Parapet deformat, degradat, ruginit, cu stalpi neincastrati in beton;
- Lipsa trotuarului;
- Grinda parapetului foarte degradata;
- Vegetatie in albie.

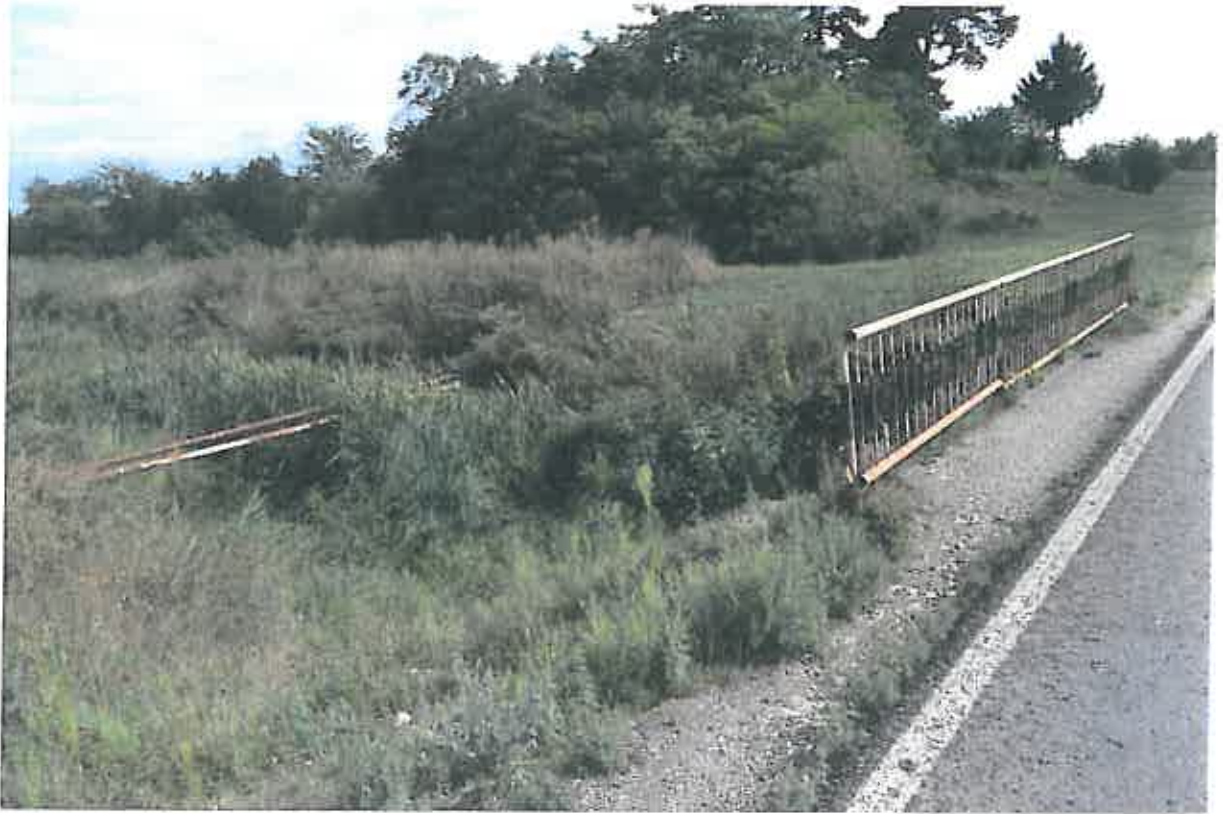
FOTO 15

- Parapet deformat, degradat, ruginit, cu stalpi neincastrati in beton;
- Lipsa grinzii parapetului;
- Lipsa trotuarului;
- Latime insuficienta a platformei drumului la capetele podului;
- Acostamente neamenajate;
- Lipsa scarilor si a casiurilor;
- Albie cu multa vegetatie.

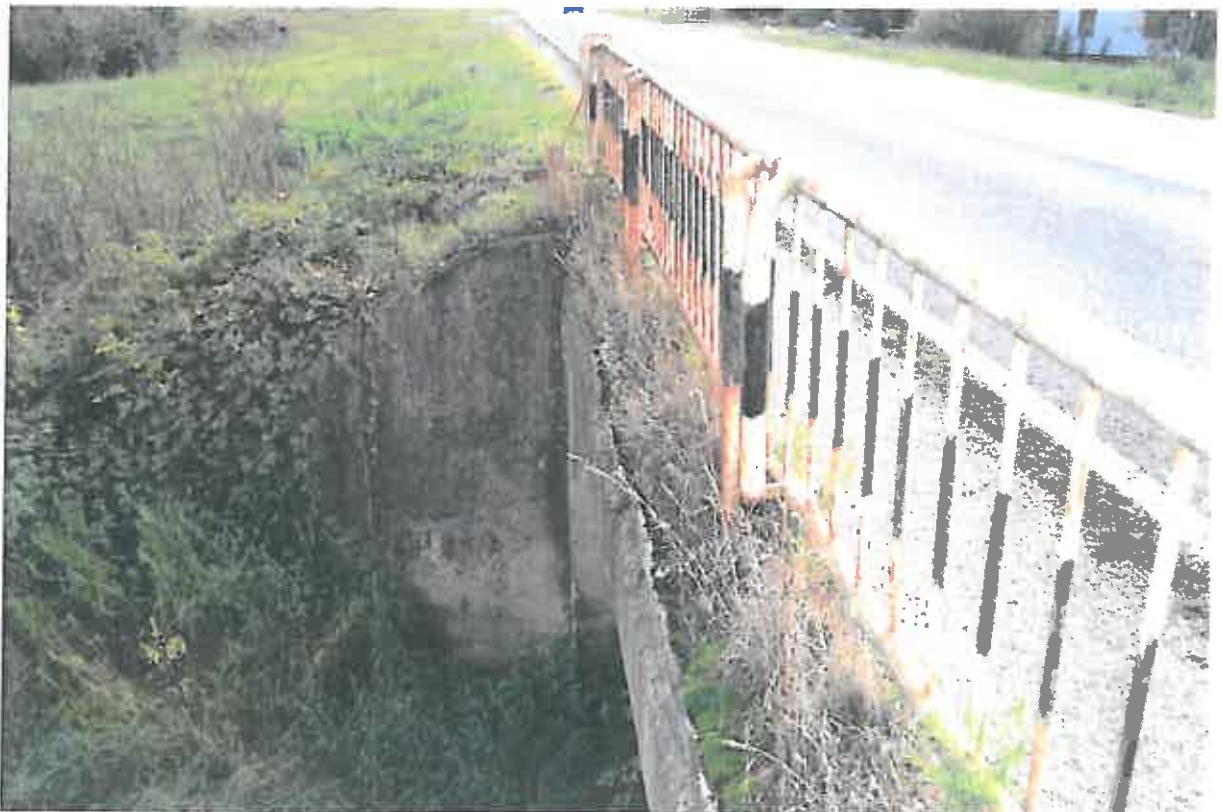
FOTO 16

3.33 In unele cazuri, aripile au betonul elevatiilor foarte degradat si segregate (FOTO 16,17);

- Parapet deformat, degradat, ruginit, cu stalpi neincastrati in beton;
- Lipsa grinzii parapetului;
- Lipsa trotuarului;
- Latime insuficienta a platformei drumului la capetele podului;
- Acostamente neamenajate;
- Lipsa scarilor si a casiurilor;
- Aripa cu beton degradat;
- Vegetatie in albie.

4.1.22.2 Prevederea de aripi noi in locul celor degradate;

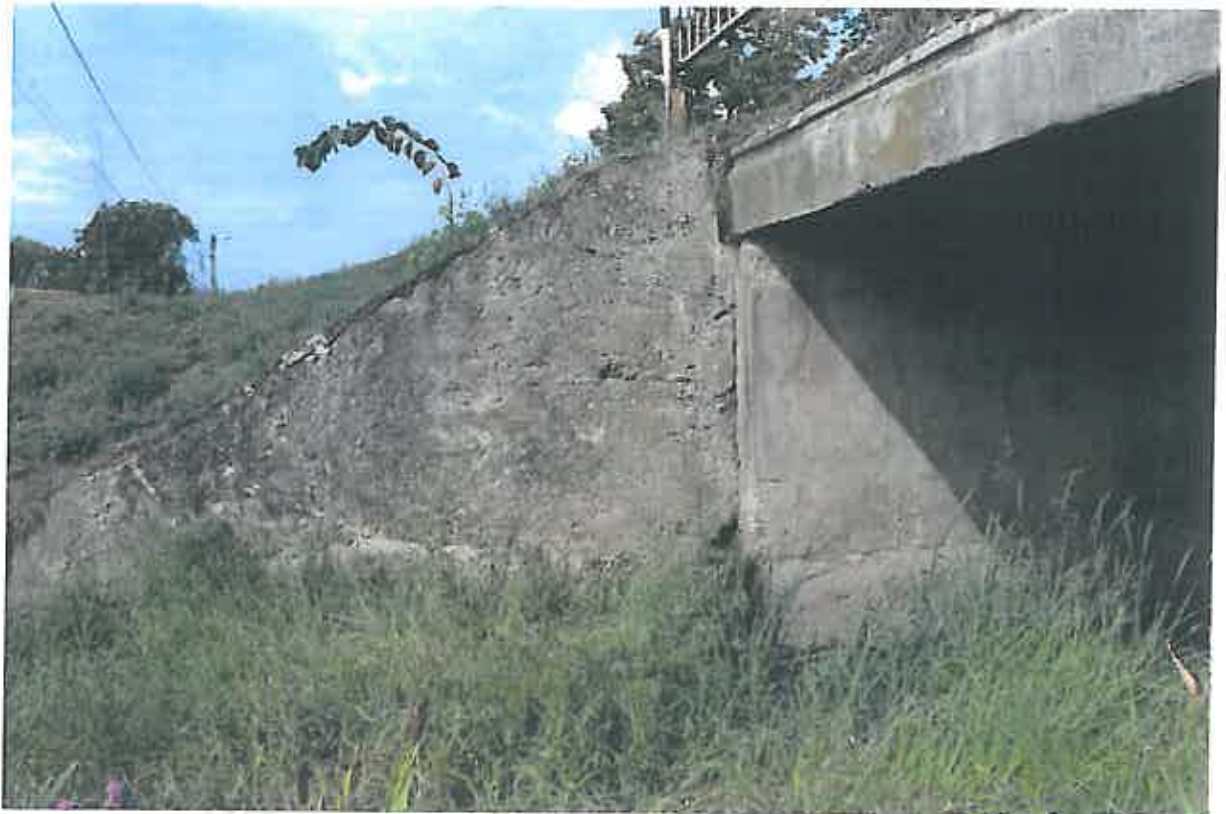
FOTO 17

- Parapet necorespunzator;
- Lipsa grinzii parapetului;
- Elevatia culeii cu tencuiala degradata si cazuta;
- Elevatia aripii cu beton segregat si degradat;
- Culee subspalata;
- Vegetatie in albie.
