**EXPERTIZA TEHNICA**

– POD PE DN 68A KM 69+730 –

## RAPORT DE EXPERTIZA TEHNICA

- I.1. **Denumirea lucrarii:** POD PE DN 68 A, KM 69+730;
- I.2. **Obiectul:** EXPERTIZA TEHNICA LA POD;
- I.3. **Beneficiar (autoritatea contractanta):** DRDP – DIRECTIA REGIONALA DE DRUMURI SI PODURI TIMISOARA;

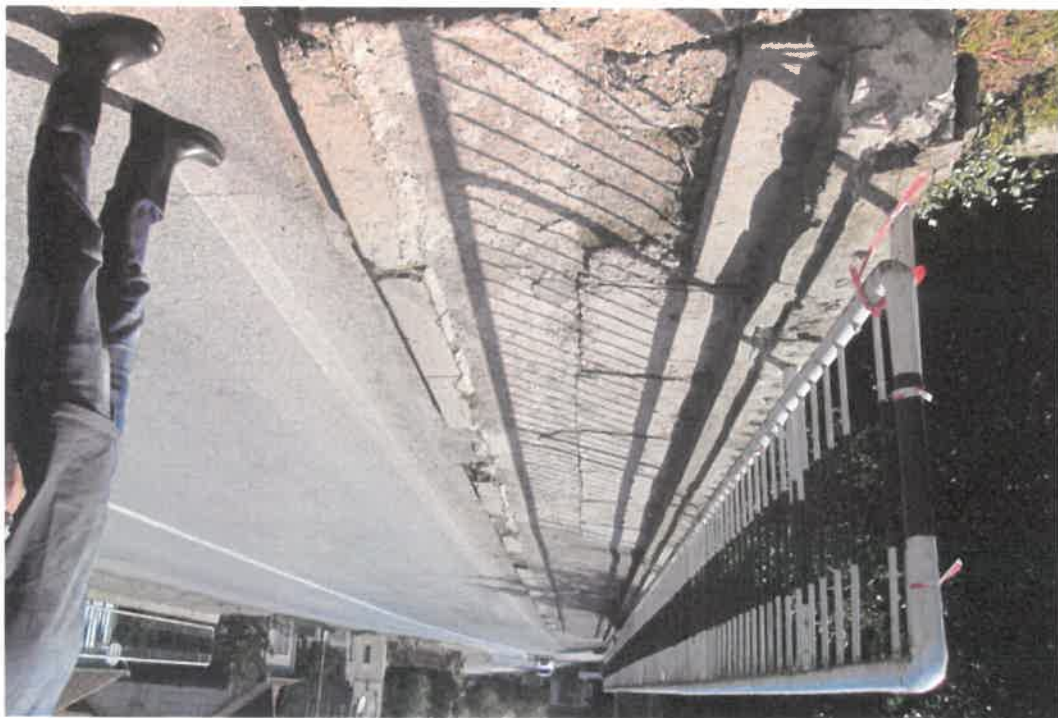
FOTO 2

3.14 Călea pe pod se prezintă în general bine, probabil a fost aplicată de curând, cu unele mici fisuri locale. Călea este supraîncărcată (FOTO 1, 2, 9, 10);

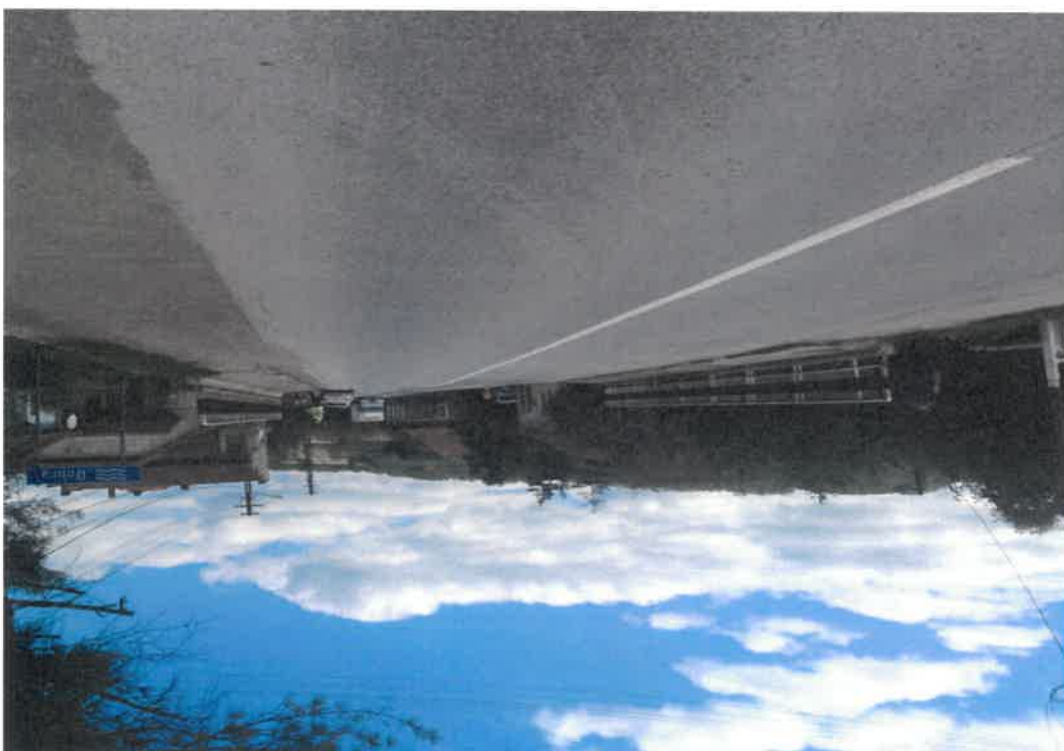
FOTO 1

3.15 Ambele parapete ale podului sunt degradate, ruginite, deformate cu stalpi încadrați necorespunzător (FOTO 1, 9);

3.21 Troțuarele au lățime necorespunzătoare și sunt foarte degradate

(FOTO 1, 9);

Foto 1 : Vedere spre Iliia

- Pod amplasat în zona de aliniament dintre două curbe;
- Trotuare degradate;
- Cale supraincarcata;
- Borduri foarte degradate.

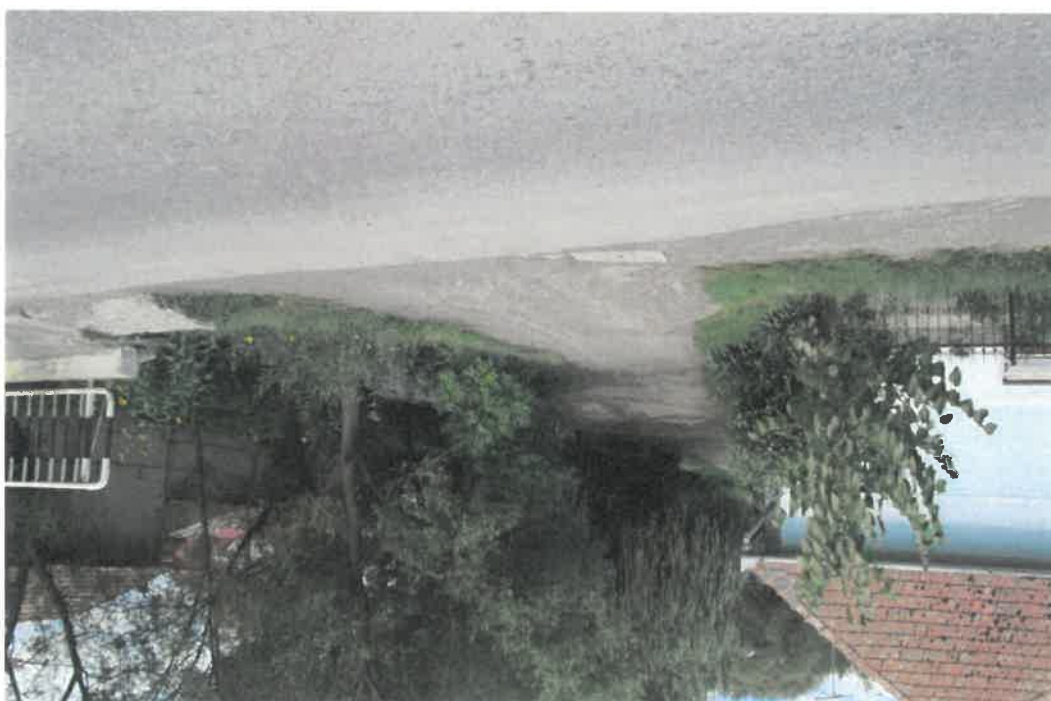
FOTO 3

3.23 Drumul lateral nu are indicatoare rutiere și nu este amenajat corespunzător

(FOTO 3, 9);

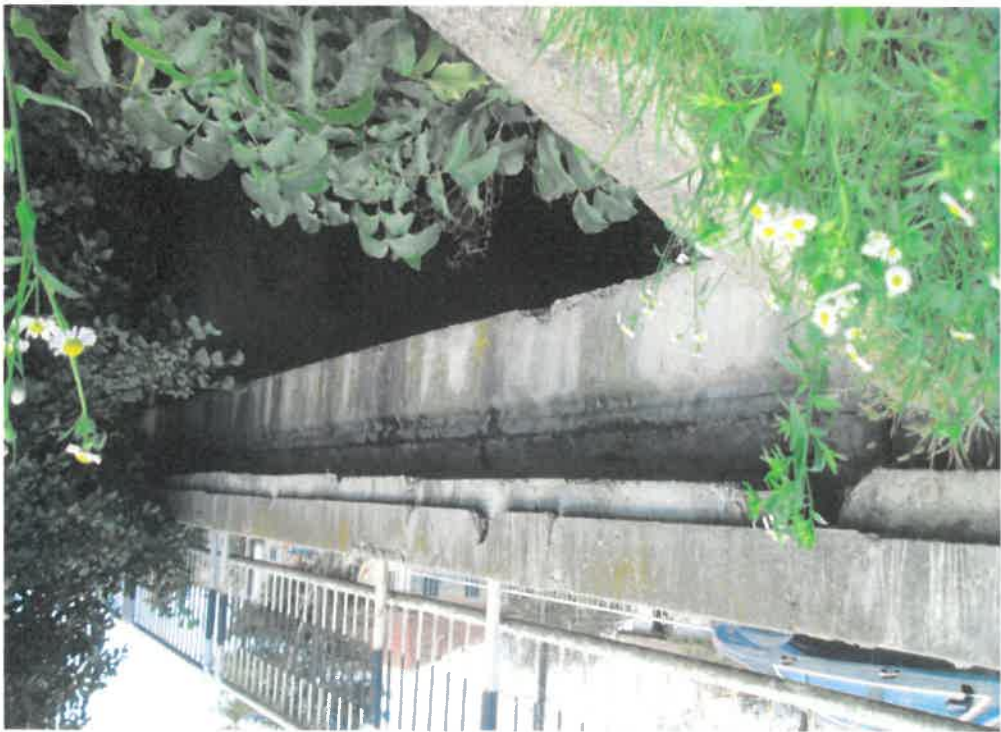
FOTO 5

3.19 În unele cazuri, aripile au betonul elevațiilor foarte degradat, segregate și înalte necorespunzătoare (FOTO 5, 11);

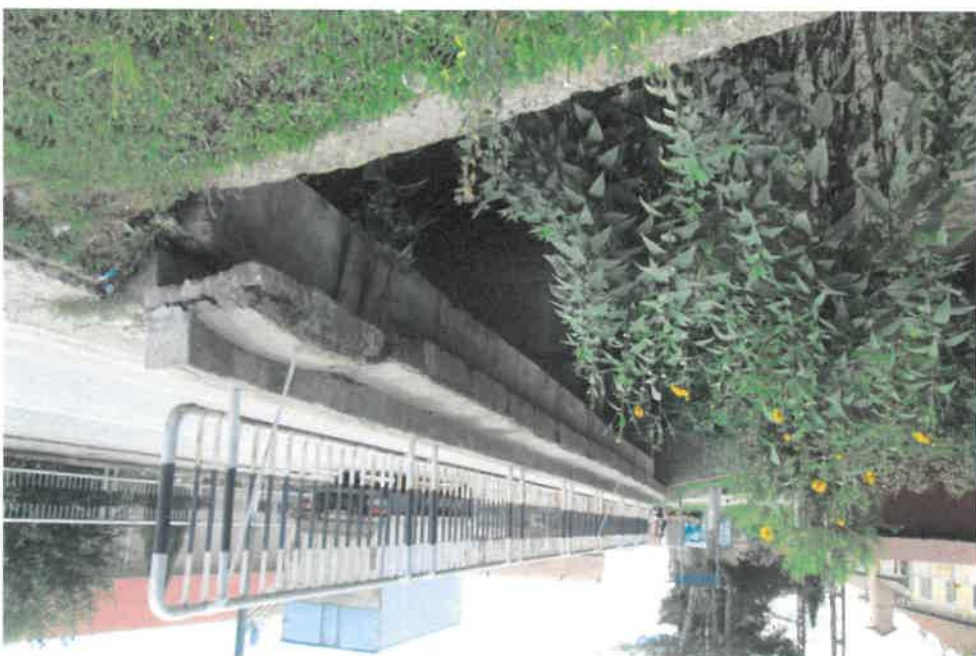
FOTO 7

3.22 Infiltrațiile dintre elementele de troțuar se preling pe fașa marginală

(FOTO 7, 13);

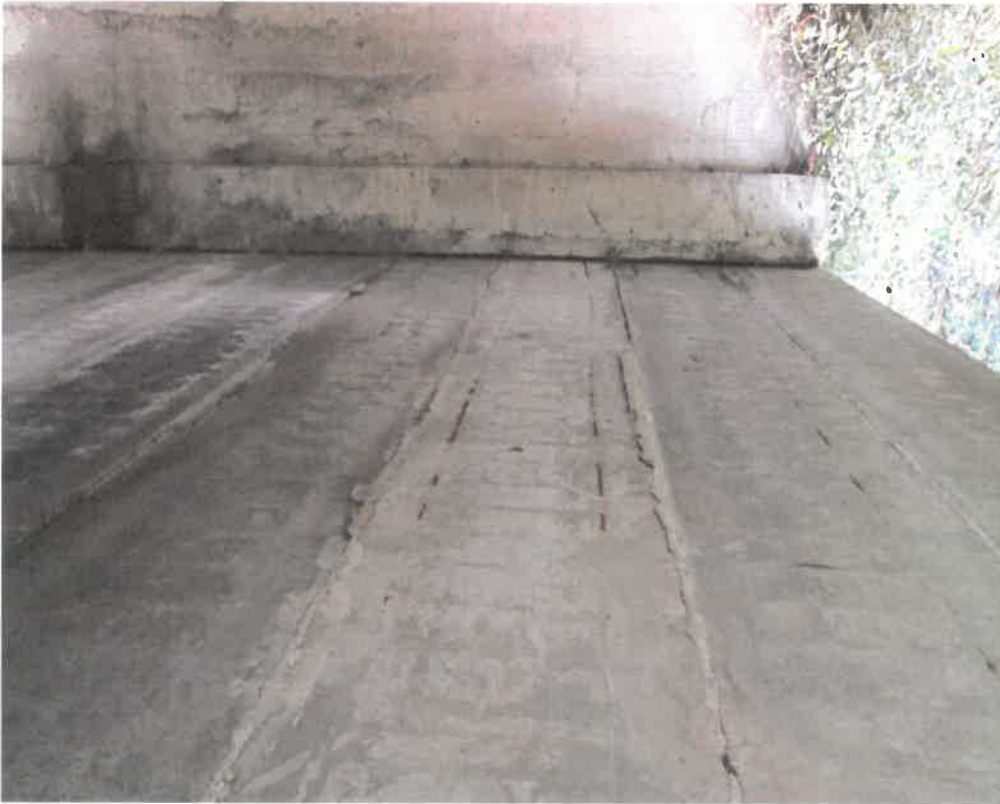
FOTO 12

3.18 Lipsesc dispozitivele antisismice la cele două culei (FOTO 11, 12);

4.1.17.4 Prevvedereea de dispozitive antisismice;

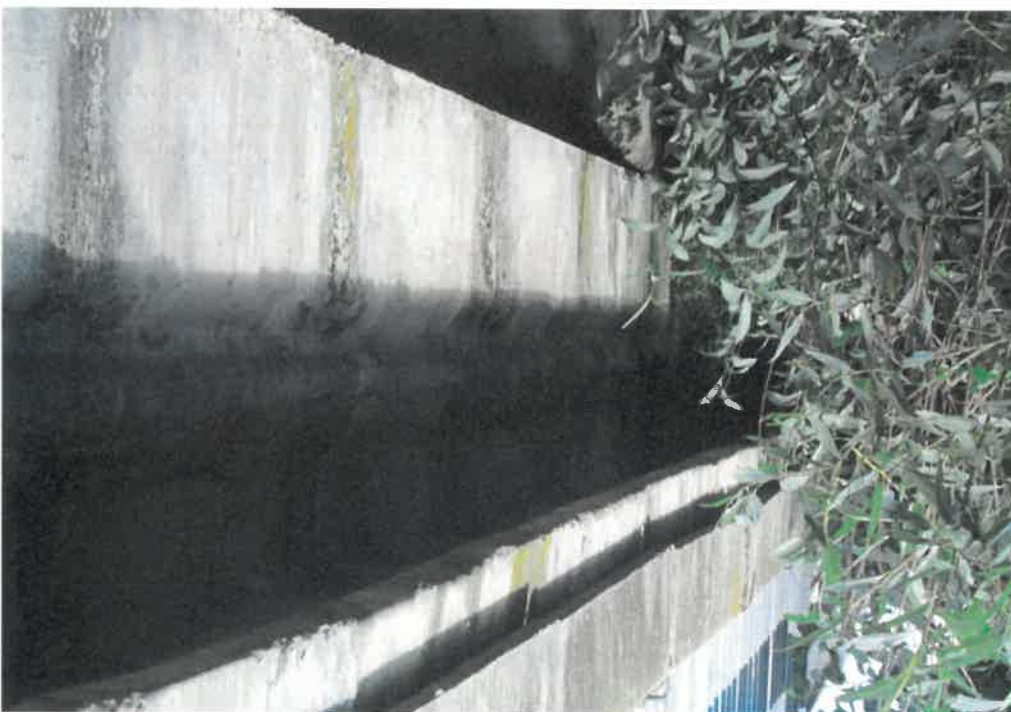
FOTO 13

3.20 Consolele de troțuar sunt realizate din elemente prefabricate (FOTO 13). Probabil ca degradarea acestora a împiedicat modificarea poziției grinzii parapetului;
