**ELABORARE ET SI DALI PENTRU  
LOT 3 – POD PE DN 68A KM 74+138**

**EXPERTIZA TEHNICA**

- I.1.Denumirea lucrarii: LOT 3 POD PE DN 68 A, KM 74+138;
- I.2.Obiectul: EXPERTIZA TEHNICA LA POD;
- I.3.Beneficiar (autoritatea contractanta): DRDP – DIRECTIA REGIONALA DE DRUMURI SI PODURI TIMISOARA;

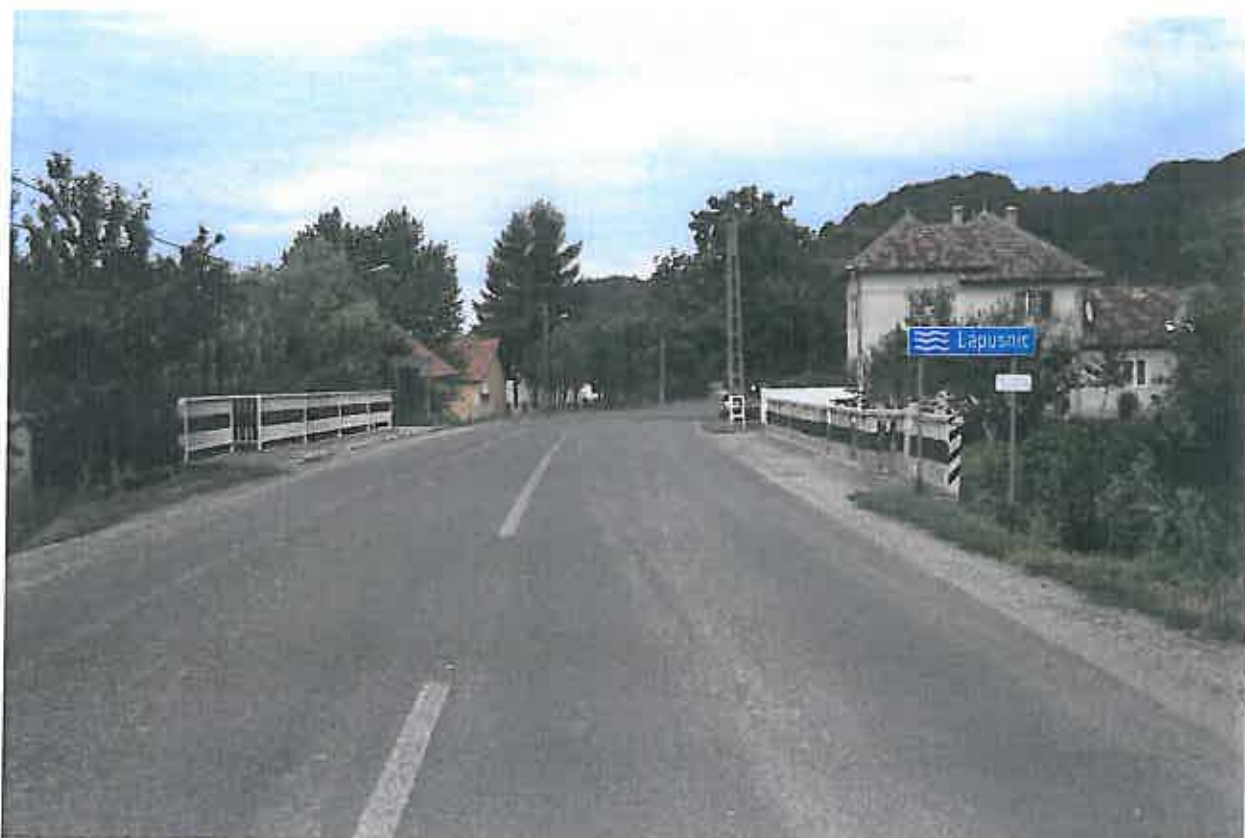
FOTO 1

3.28 Bordurile podului sunt degradate cu armaturi evidente sau lipsesc (FOTO 1,2,17,26);

Foto 1: Vederea podului spre Ilia:

- drum în curba;
- pod în curba largă;
- cale supraincercată;
- parapete cu elemente lipsă;
- borduri degradate și lipsă;
- depuneri la rigole și pe trotuare;
- lățime insuficientă a platformei drumului;
- acostamente neamenajate;

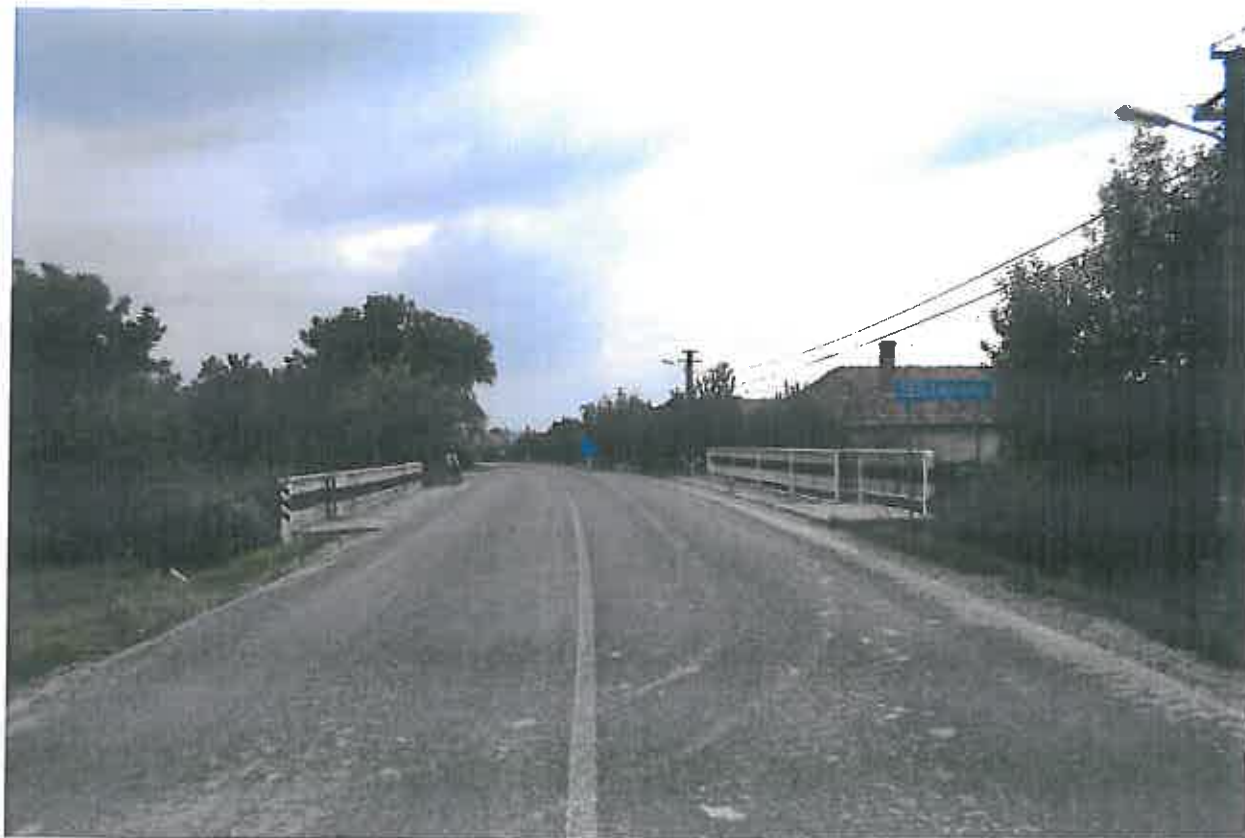
FOTO 2

- drum în curba;
- pod în curba largă;
- cale supraincercată;
- parapete cu elemente lipsă;
- borduri degradate și lipsă;
- depuneri la rigole și pe trotuare;
- lățime insuficientă a platformei drumului;
- acostamente neamenajate;

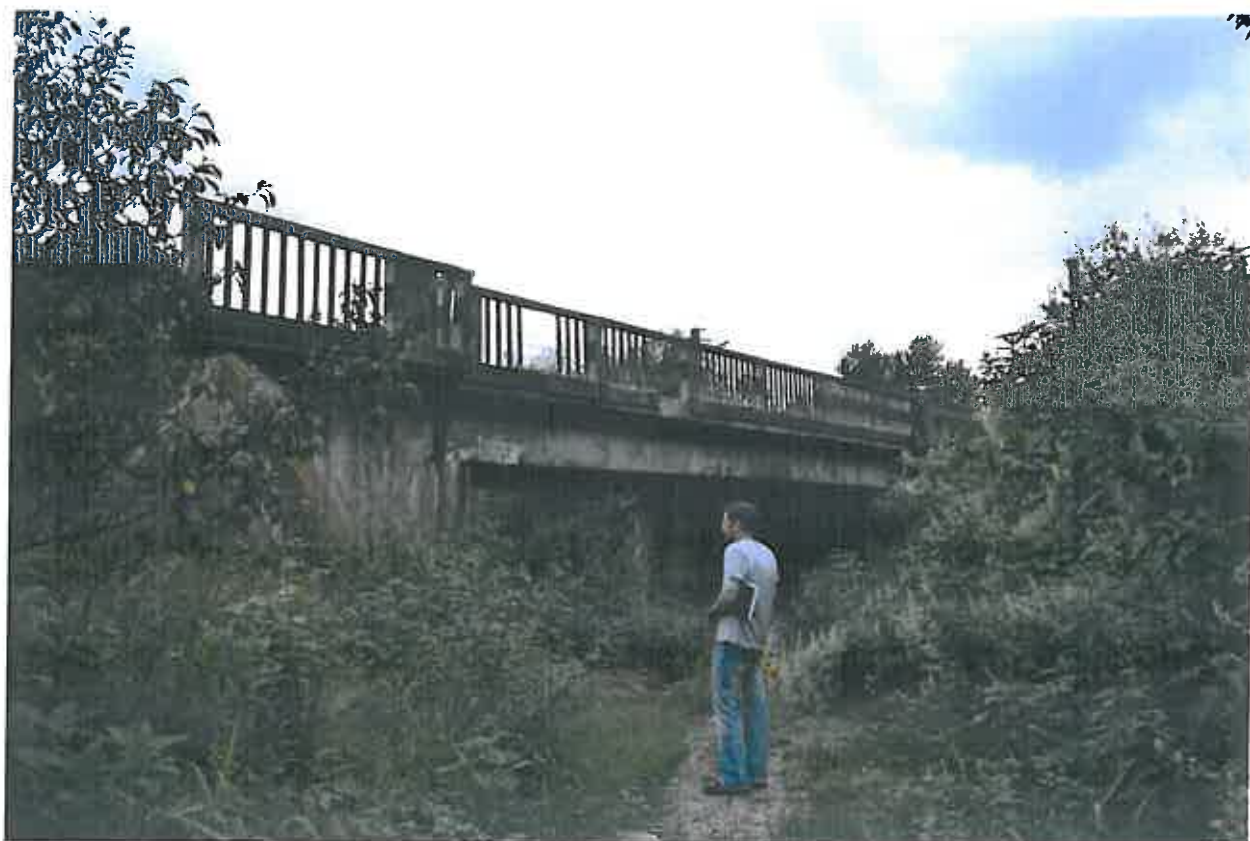
FOTO 3

3.32 Dispozitivele de acoperire de la rosturile culeelor sunt degradate, permitand infiltrarea apelor (FOTO 3,7,10,11,13,17);

- parapet degradat cu elemente lipsă;
- infiltrații la rostul culeii C1 (Lugoj);
- record necorespunzător cu terasamentul;
- vegetație în albie;

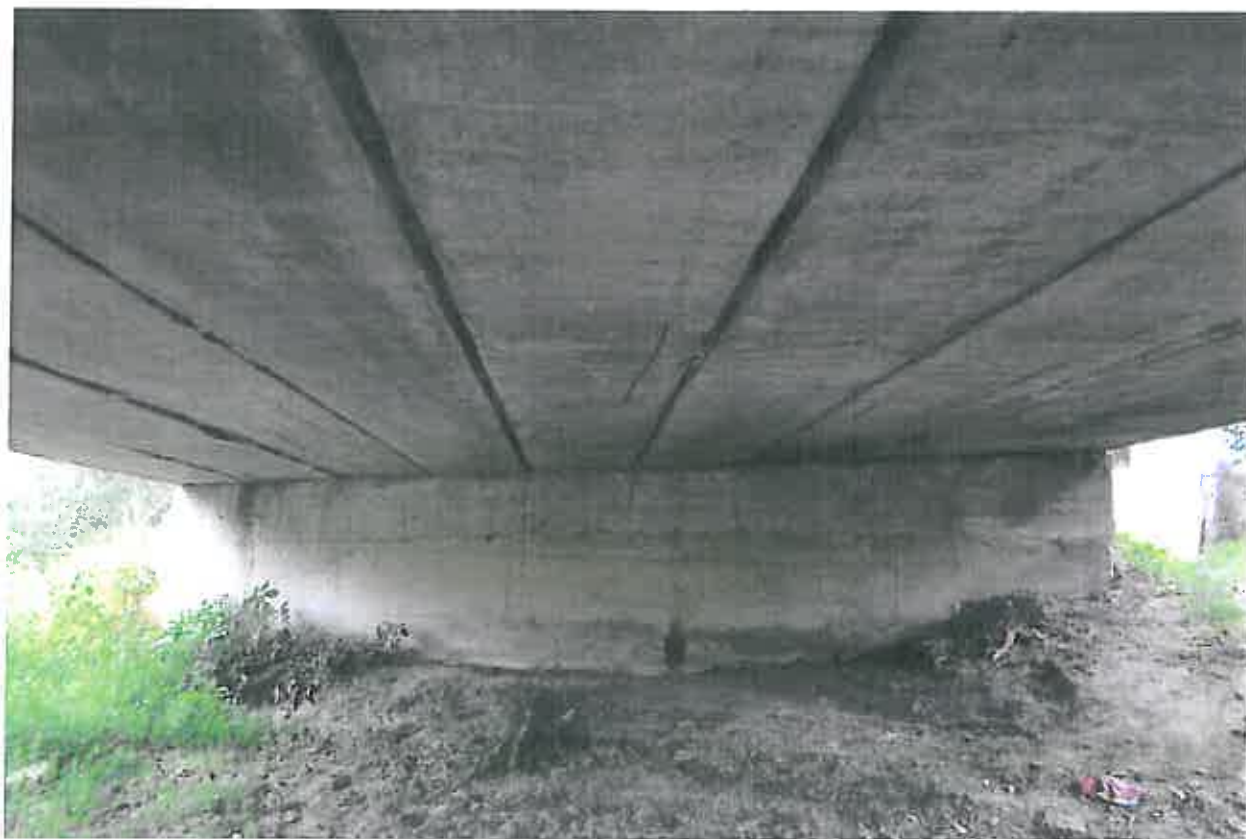
FOTO 4

3.8 Rosturile longitudinale dintre fasiile cu goluri nu sunt corespunzatoare si nu sunt matate (FOTO 4,5,6,12,14,15,16);

3.22 Infiltratii si la bancheta culeii C1 (Lugoj, FOTO 4,5,6);

- armături neacoperite și ruginite la partea inferioară a fasciilor cu goluri;
- rosturi longitudinale nematate între fasciile cu goluri;
- infiltrații la bancheta culeii;
- gonoaie sub pod;

- 4.12 Armarea, cofrarea si rebetonarea contretoazelor;
- 4.13 Matarea rosturilor dintre fasiile cu goluri;
- 4.14 Aplicarea de mortare speciale cu rezistenta si aderenta ridicate la intradosul fasiilor cu goluri, pentru protejarea armaturilor si repararea suprafetelor degradate;

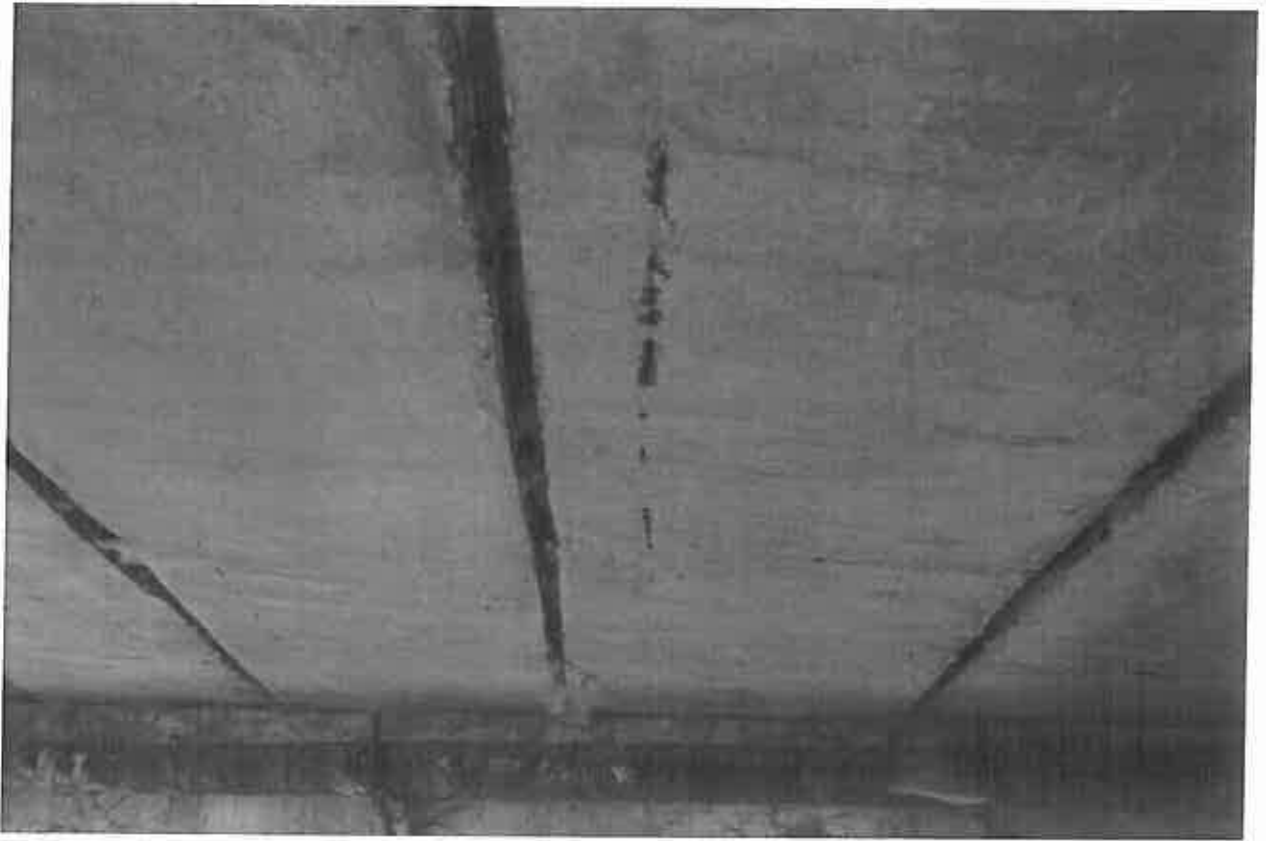
FOTO 5

- armături neacoperite și ruginite la partea inferioară a fasciilor cu goluri;
- rosturi longitudinale nematate între fasciile cu goluri;
- infiltrații la bancheta culeii;

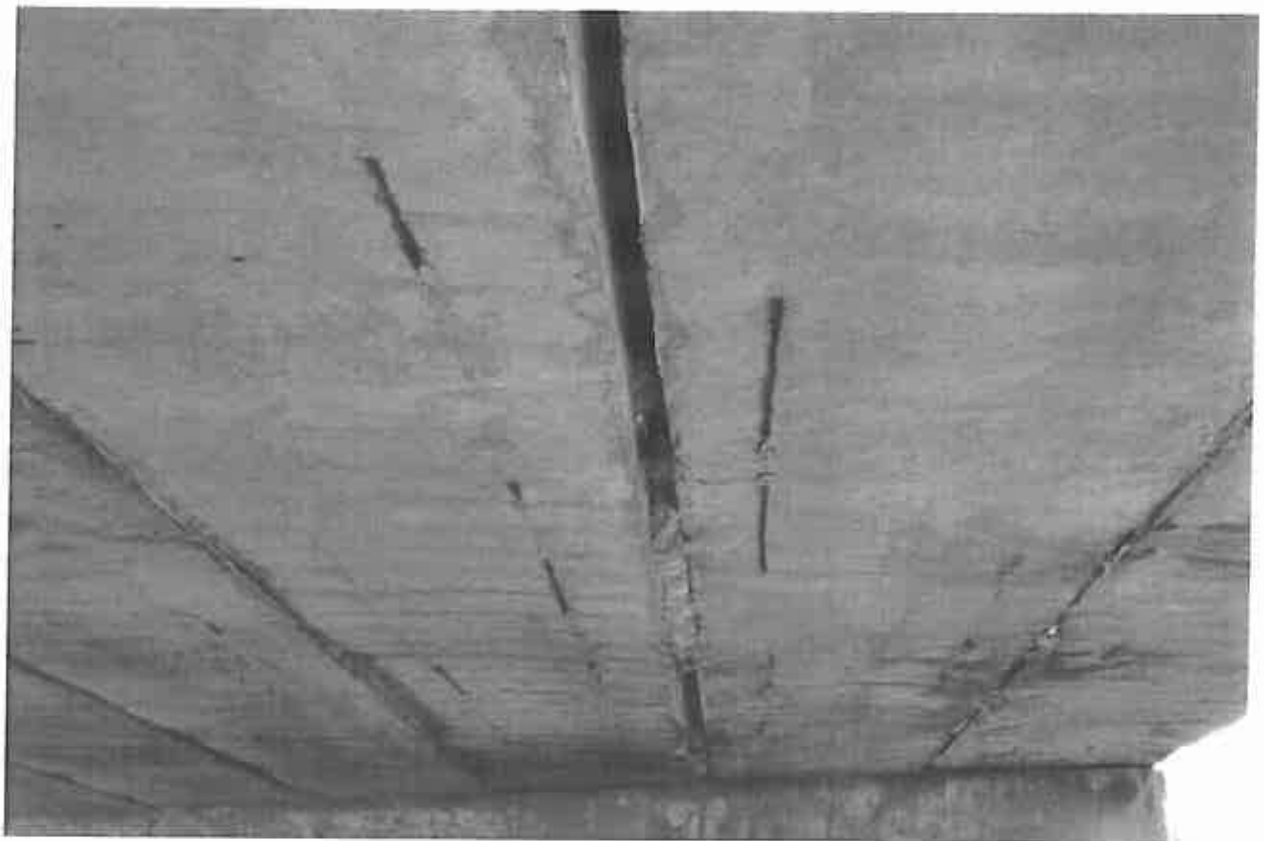
FOTO 6

3.11 Fasiile marginale au muchia degradata, ciobita si betonul segregat (FOTO 6,7,8,9,11);

3.12 Lipsesc gaurile de aerisire si pentru evacuarea apelor infiltrate in golurile fasiilor (FOTO 6);

- armături neacoperite și ruginite la partea inferioară a fasciilor cu goluri;
- rosturi longitudinal nematate între fasciile cu goluri;
- infiltrații la bancheta culeii C1;
- muchia fasciei aval degradată;
- lipsa gaurilor de aerisire la golurile fasciilor;

- 4.15 Practicarea de gauri pentru aerisire si pentru evacuarea apelor infiltrate in interiorul golurilor de la fasii. Gaurile trebuie sa fie situate la 30 cm de muchie si cat mai aproape de elevatiile culeelor;

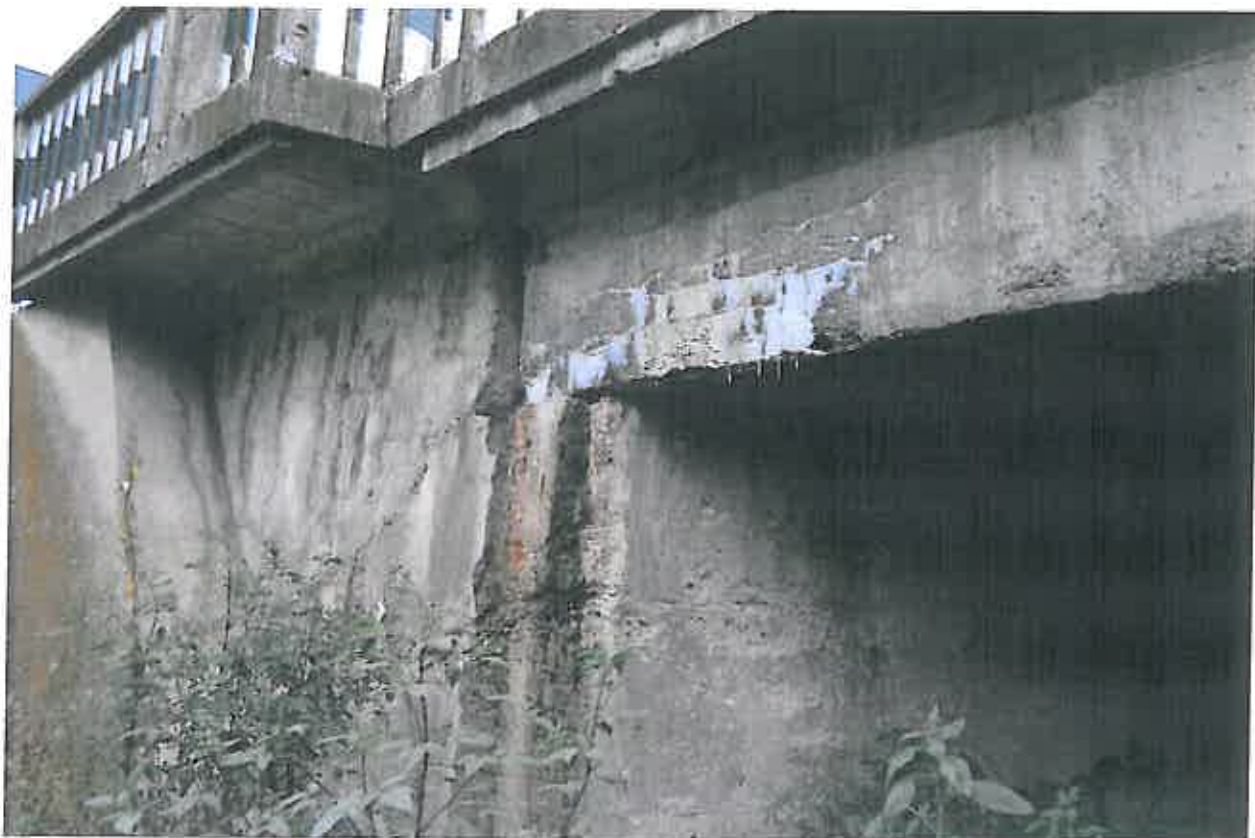
FOTO 7

3.10 Fasia marginala amonte are fisuri longitudinale, infiltratii, eflorescente, stalactite (FOTO 7,8,9,12,13);

3.18 Elevatiile culeelor au betoanele degradate si segregate (FOTO 7,15,16);

- elemente prefabricate de trotuar la zona suprastructurii;
- infiltratii la rostul culeii;
- lipsesc antretoazele la capetele fasiilor;
- fasia marginala cu fisuri longitudinale, infiltratii, eflorescente, stalactite;
- fasia marginala cu muchia ciobita;
- beton degradat la elevatia culeii;
- lipsa dispozitivului antiseismic;

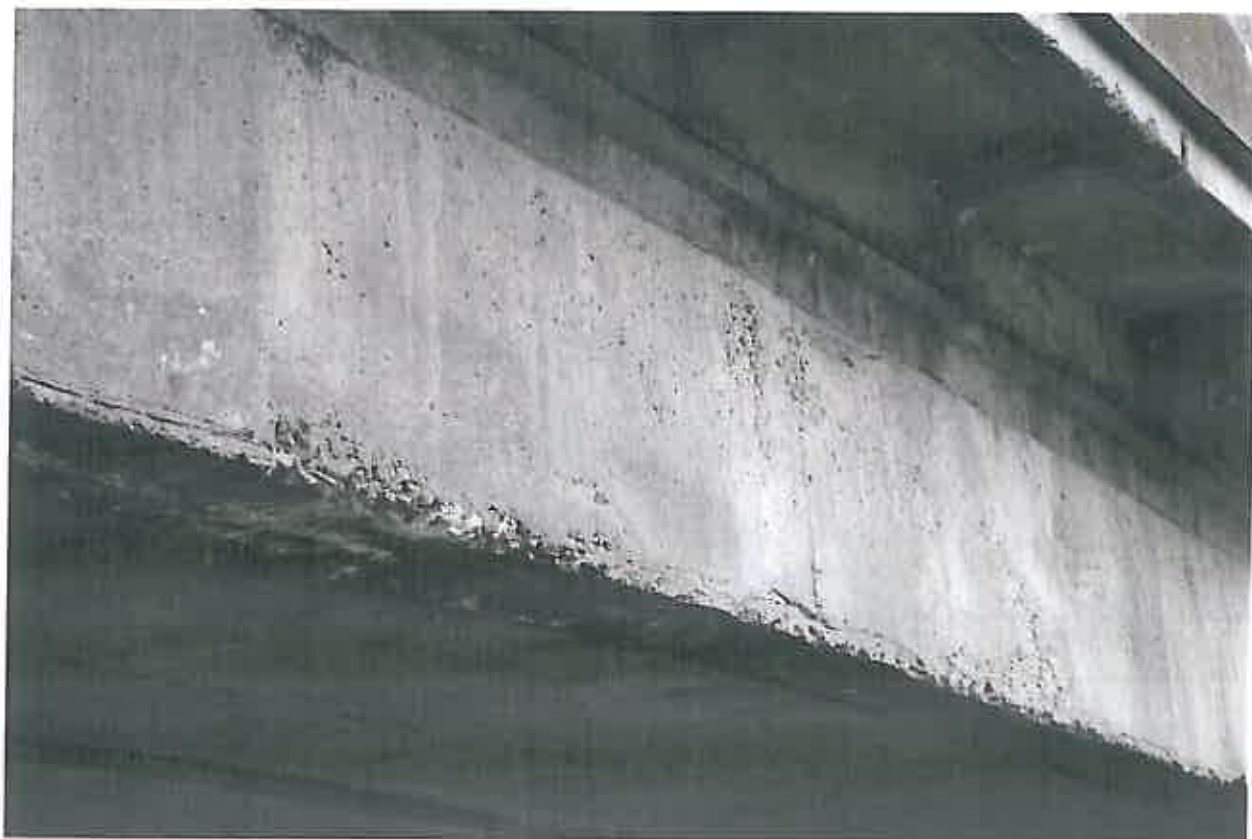
FOTO 8

3.15 Intre prefabricatele de trotuar se inregistreaza infiltratii (FOTO 8,9,10,11);

- consola trotuarului din elemente prefabricate de trotuar;
- infiltratii la rosturile dintre prefabricatele de trotuar;
- fasia marginala cu beton segregat;
- infiltratii si eflorescente la intradosul fasiei cu goluri;

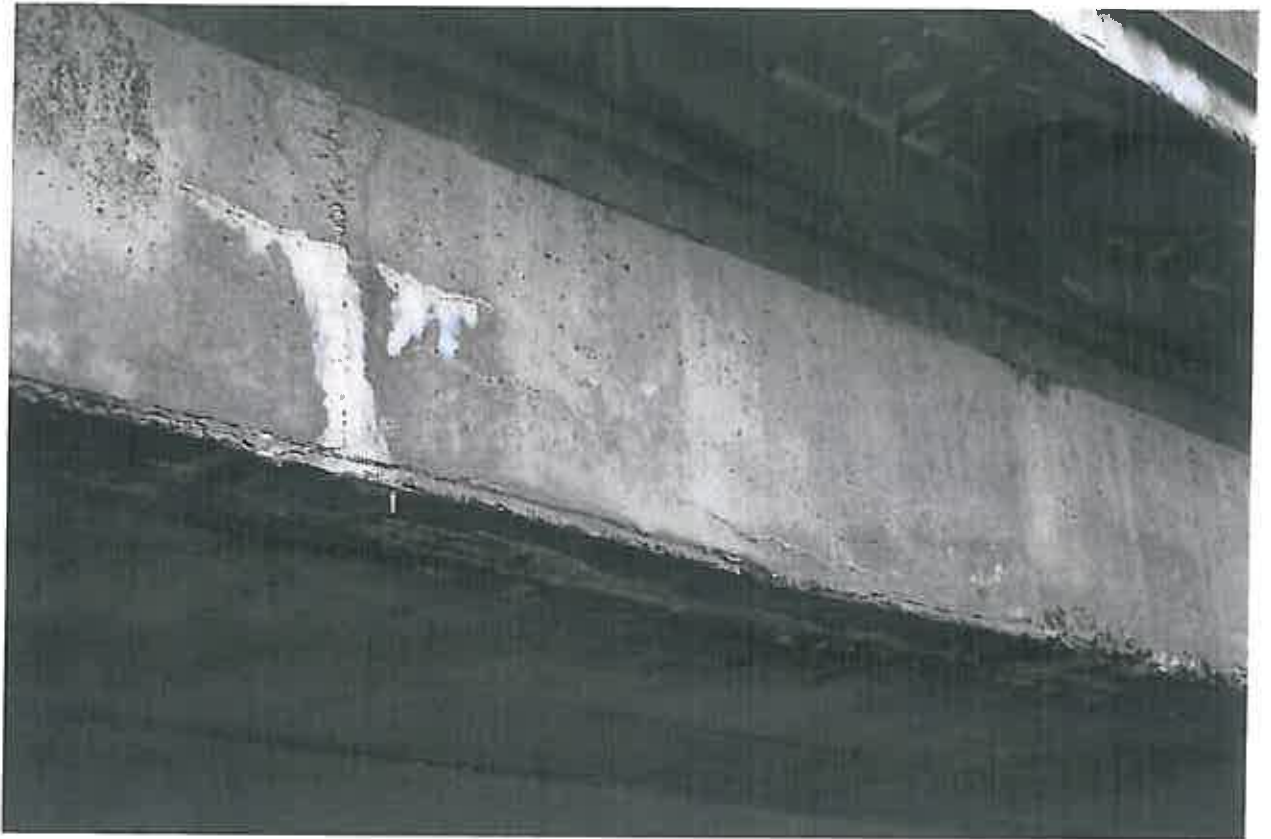
FOTO 9

- consola trotuarului din elemente prefabricate de trotuar;
- infiltratii la rosturile dintre prefabricatele de trotuar;
- fasia marginala cu beton segregate;
- infiltratii si eflorescente la intradosul fasiei si pe fata laterala a acesteia

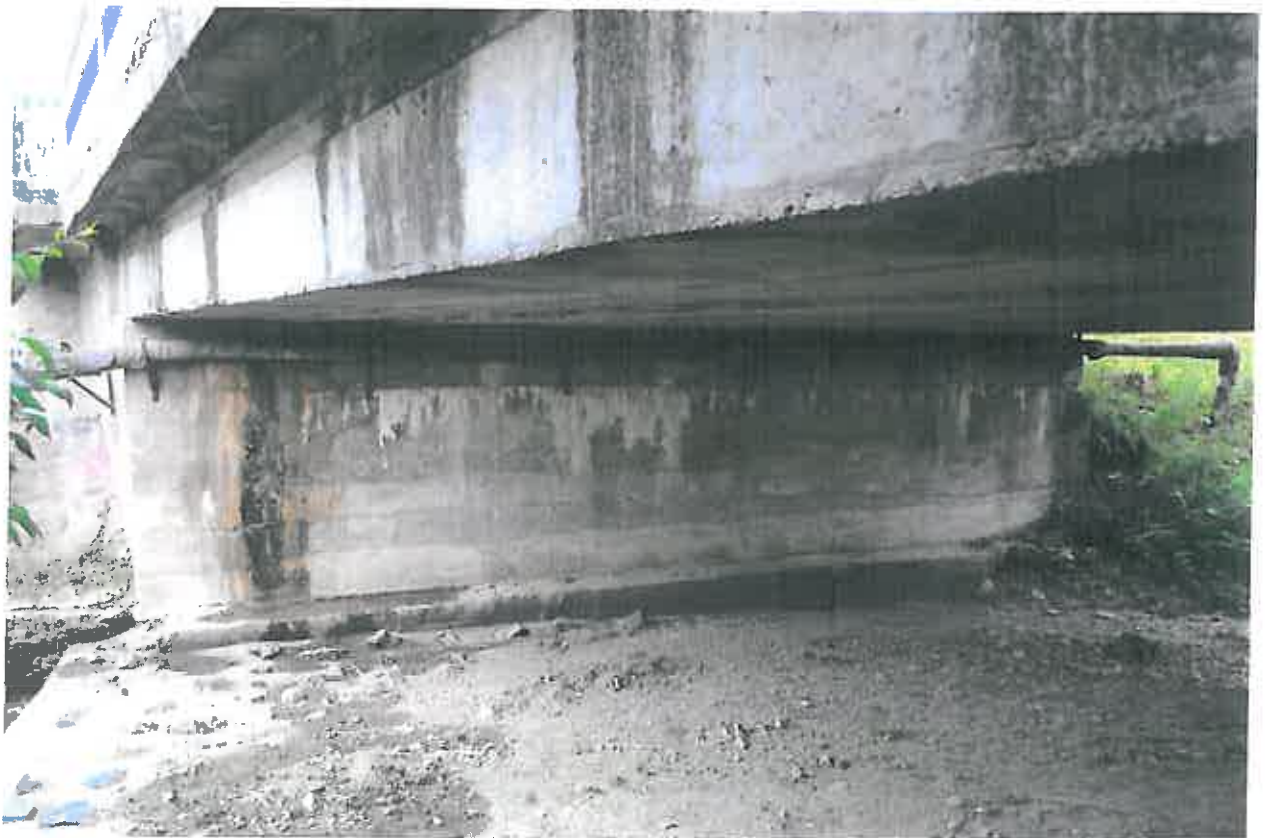
FOTO 10

3.16 Apele infiltrate intre elementele prefabricate se preling pe fata exterioara a fasiei marginale (FOTO 10,11);

3.21 Infiltratii active pe toata lungimea culeii C2 (Ilia, FOTO 10);

- consola de trotuar cu elemente prefabricate;
- infiltratii intre elementele prefabricate de trotuar;
- prelingerea apei pe fata lateral a fasiei marginale;
- infiltratii la rostul culeii C2 (IIa);
- infiltratii si eflorescente pe toata lungimea culeii C2 (IIa);
- coborarea talvegului;
- dezvelirea rostului elevatie – fundatie;
-

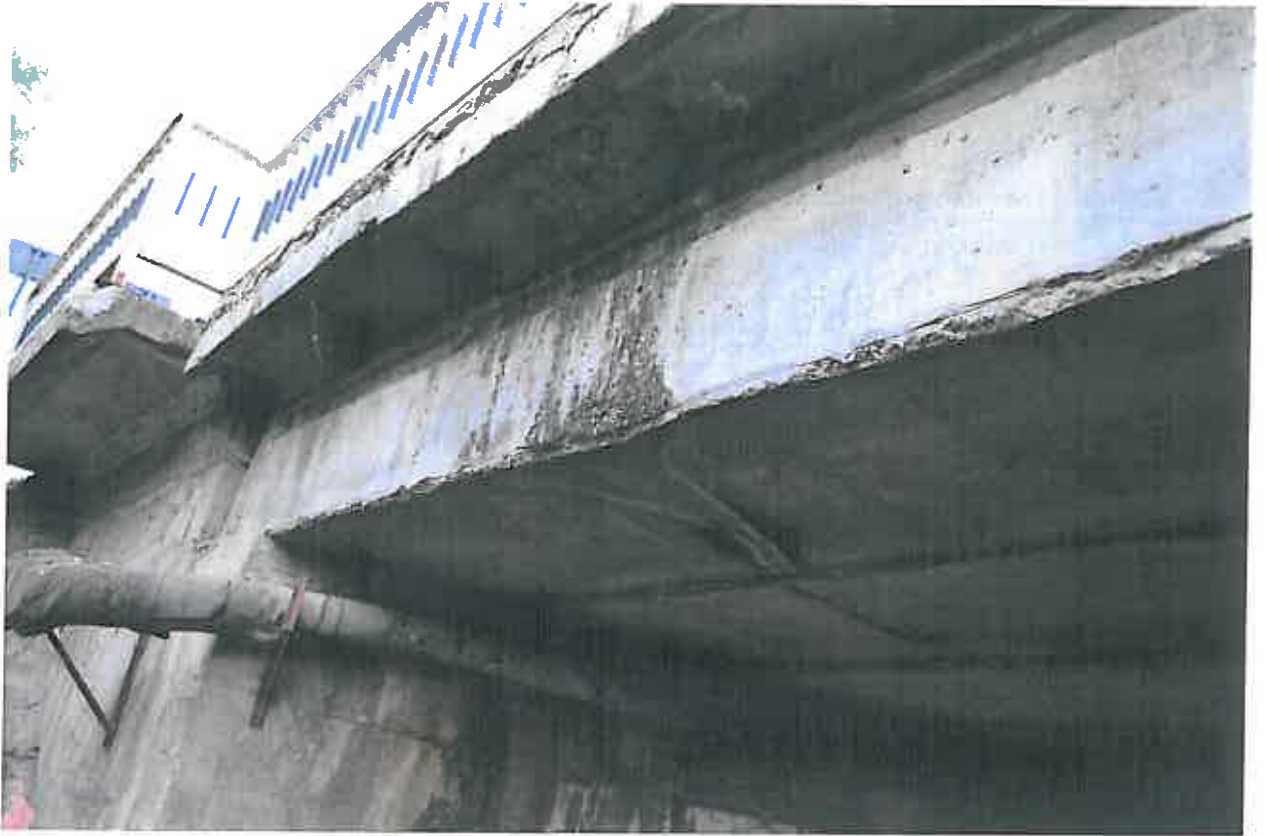
FOTO 11

3.23 Infiltratii in elevatia culeii C2 (Ilia, FOTO 11,14,15,16,21);

- consola de trotuar cu elemente prefabricate;
- infiltratii intre elementele prefabricate de trotuar;
- prelingerea apei pe fata lateral a fasiei marginale;
- infiltratii la rostul culeii C2 (IIa);
- infiltratii in elevatia culeii;
- muchia degradata la fasia marginala aval;

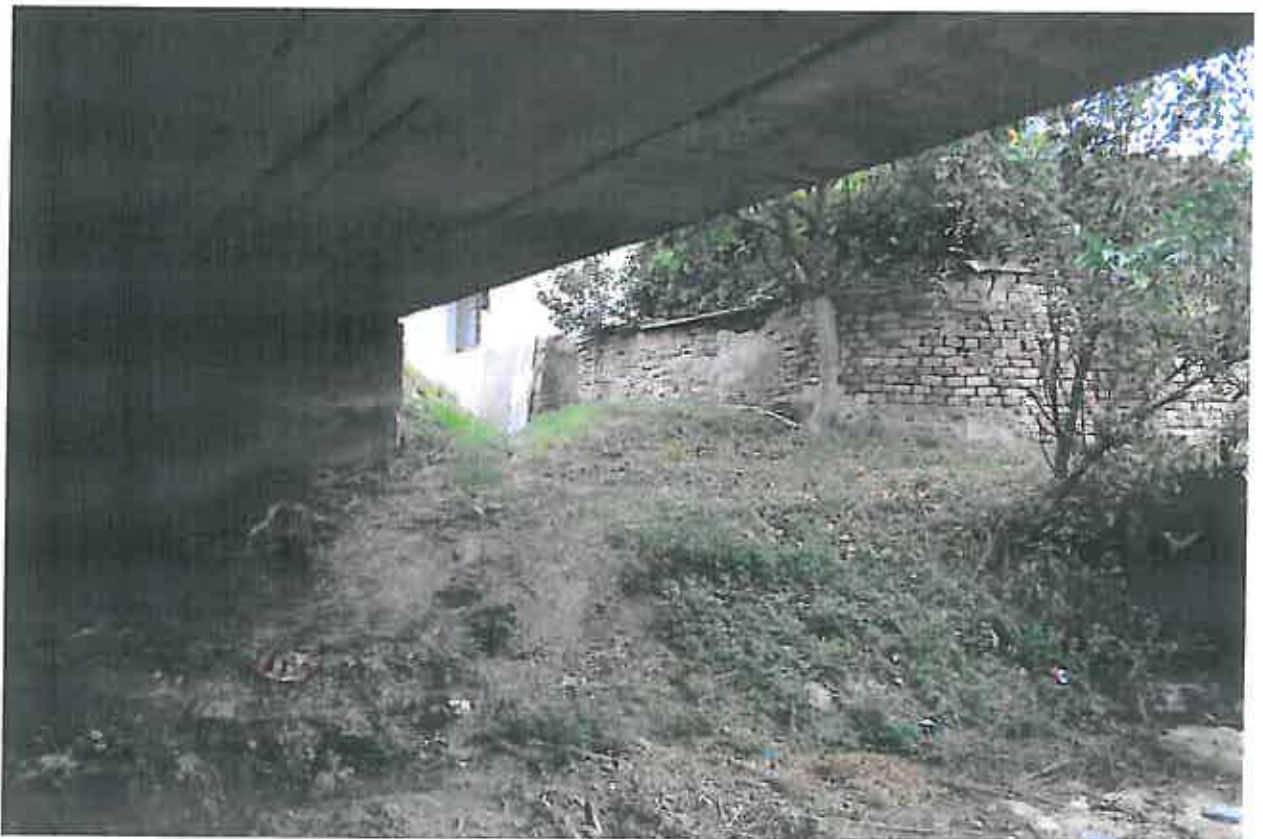
FOTO 12

- rosturi nematate intre fasiile cu goluri;
- armaturi neacoperite si ruginite la intrados;
- gunoaie in albie;

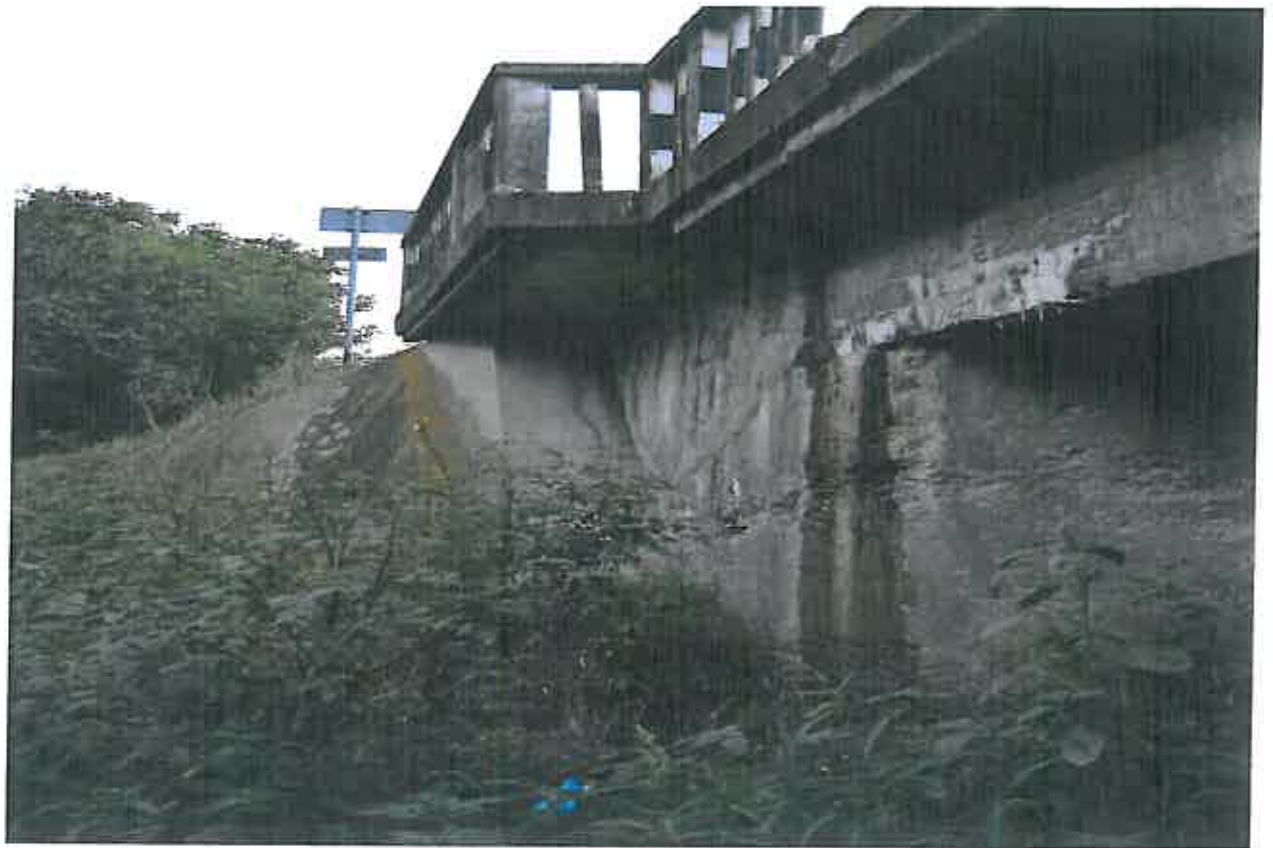
FOTO 13

3.24 Bancheta culeii C1 (Lugoj) cu beton degradat si ciobit (FOTO 13);

- latime insuficienta a platformei drumului;
- aripa cu inaltime insuficienta;
- infiltratii la rostul culeii C1;
- bancheta cu beton degradat, ciobit;
- infiltratii eflorescente si stalactite la fasia marginala amonte;
- fisuri la fasie;

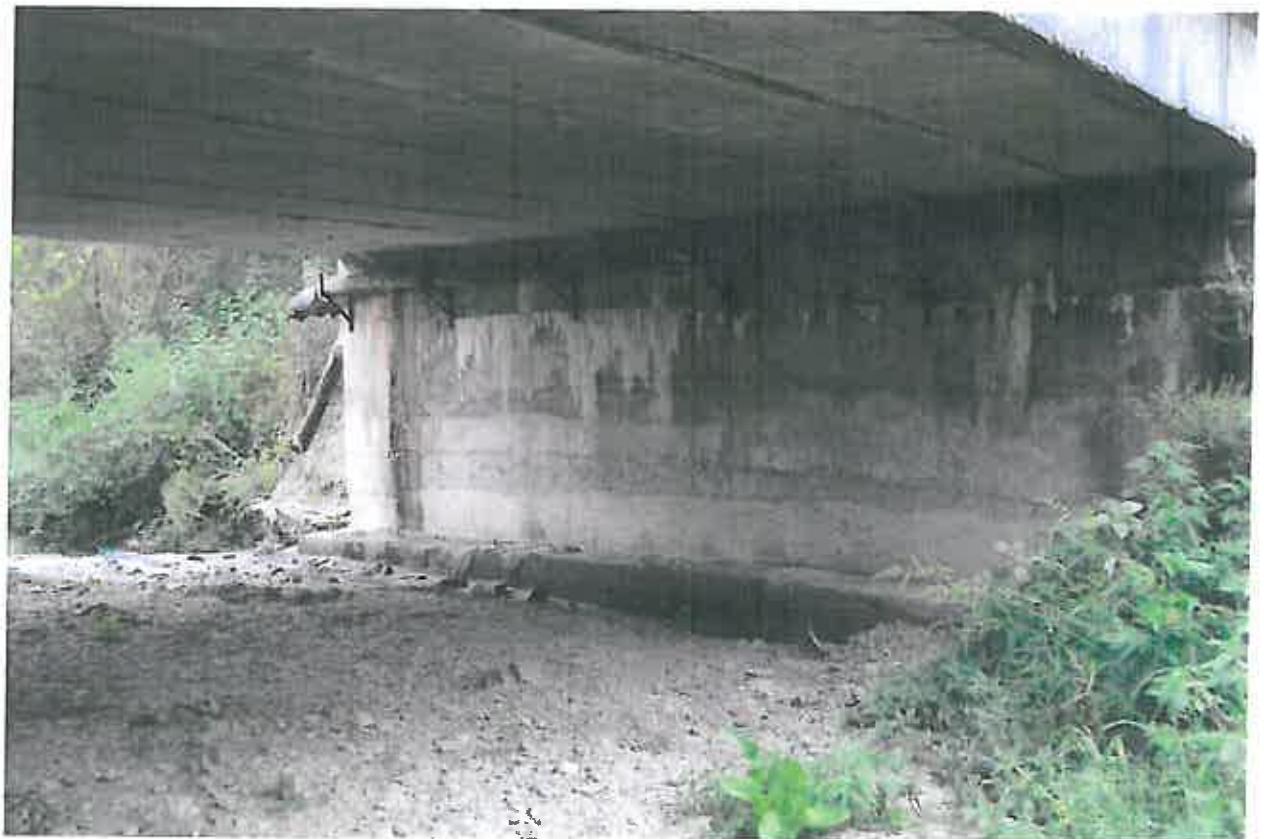
FOTO 14

- rosturi longitudinale dintre fasii nematate;
- infiltratii si eflorescente in betonul elevatiilor culeii;
- coborarea talvegului;
- radier din beton la albie
- vegetatie in albie;

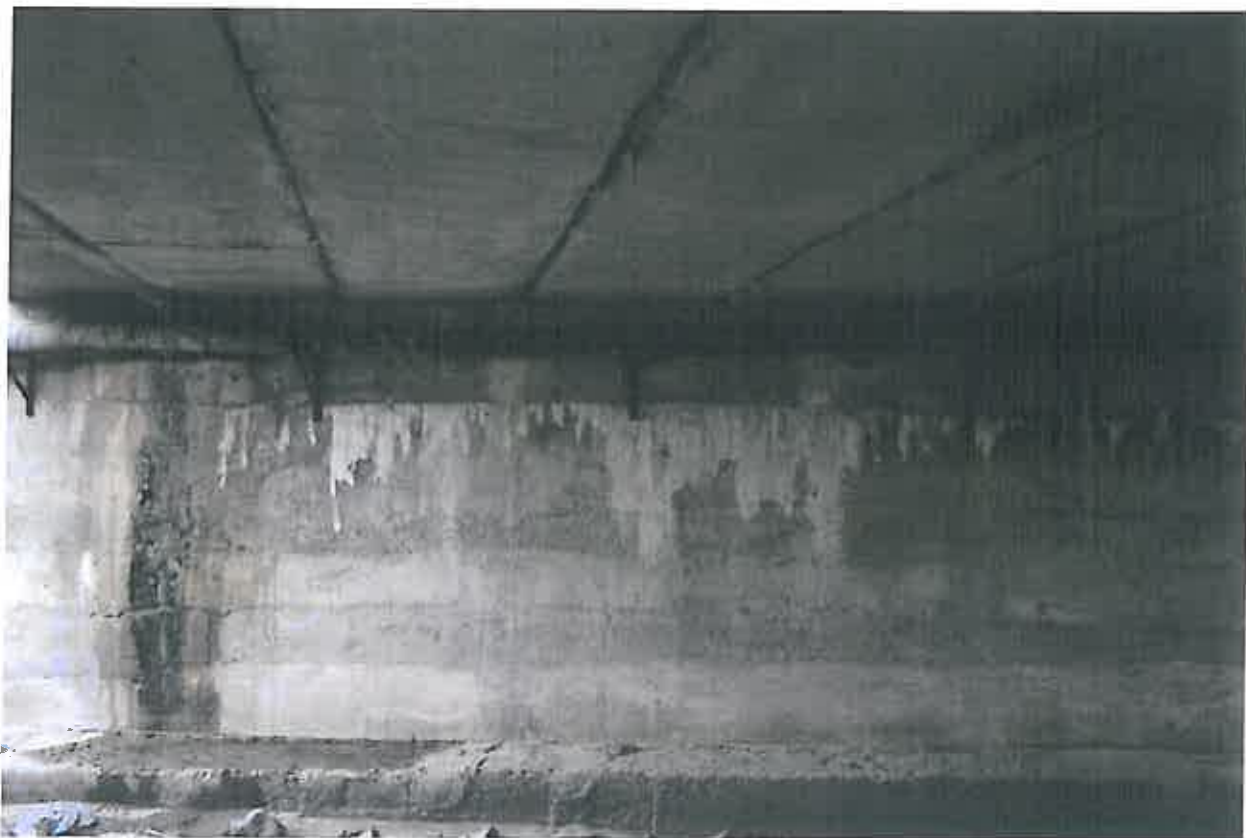
FOTO 15

- rosturi longitudinale dintre fasii nematate;
- infiltratii si eflorescente in betonul elevatiilor culeii;
- coborarea talvegului;

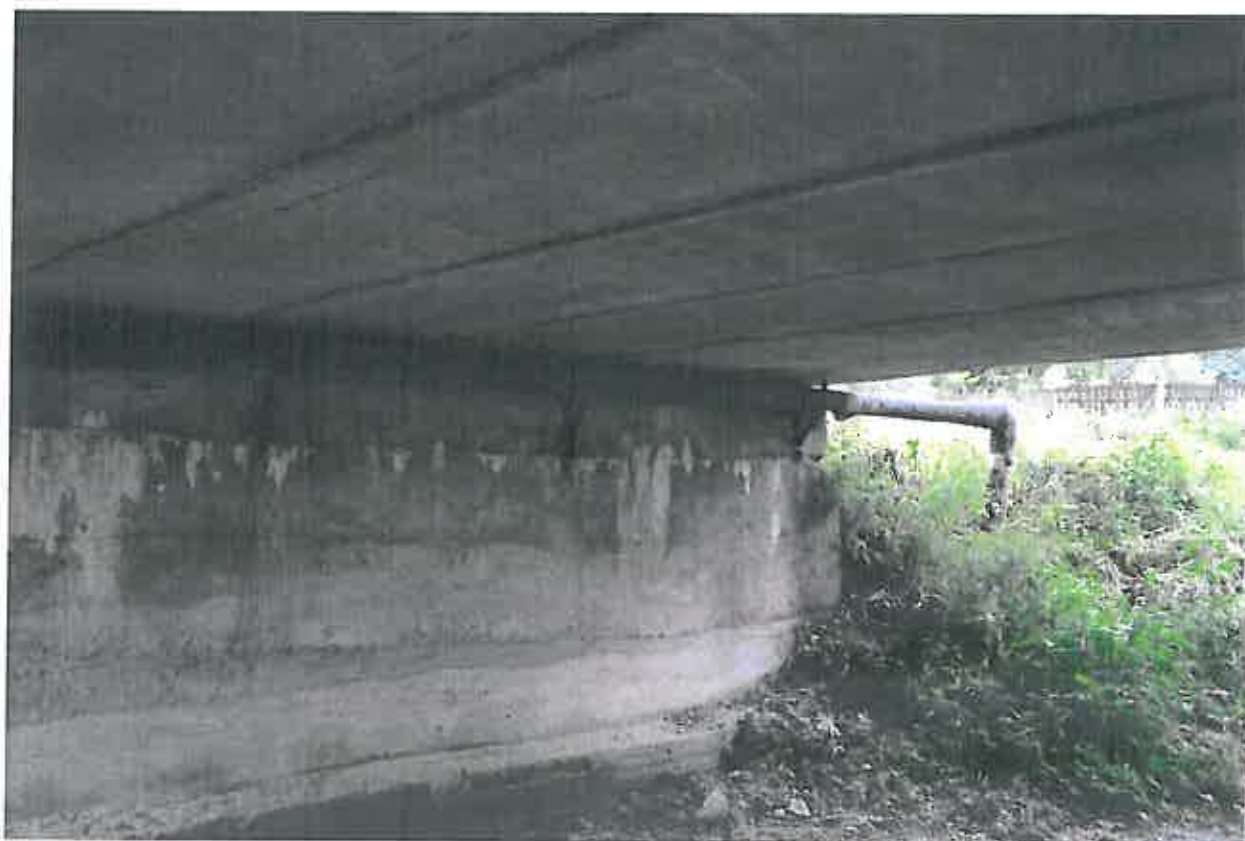
FOTO 16

- rosturi longitudinale dintre fasii nematate;
- infiltratii si eflorescente in betonul elevatiilor culeii;
- coborarea talvegului;
- vegetatie in albie;

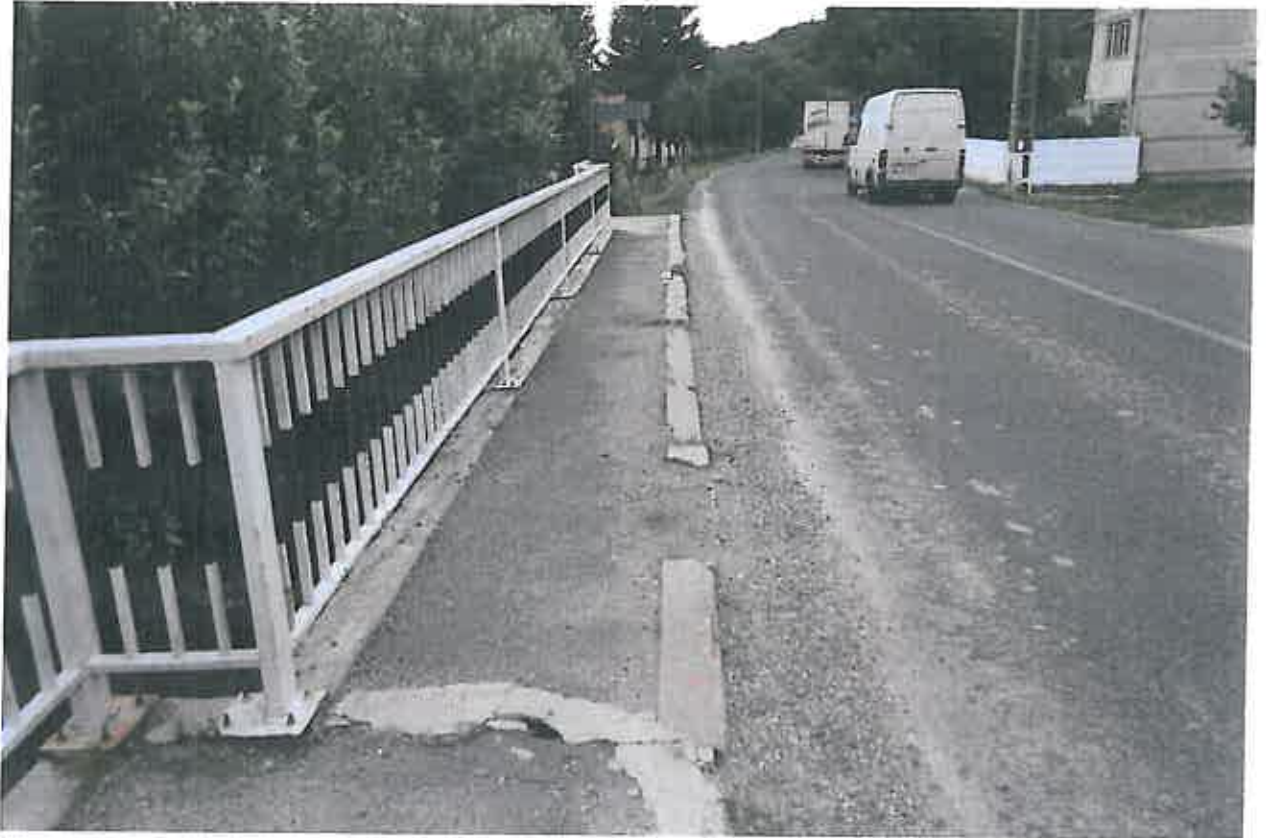
FOTO 17

- marcaj degradat;
- borduri degradate si lipsa;
- depuneri la rigola;
- rost foarte degradat la culeea C1 (Lugoj);

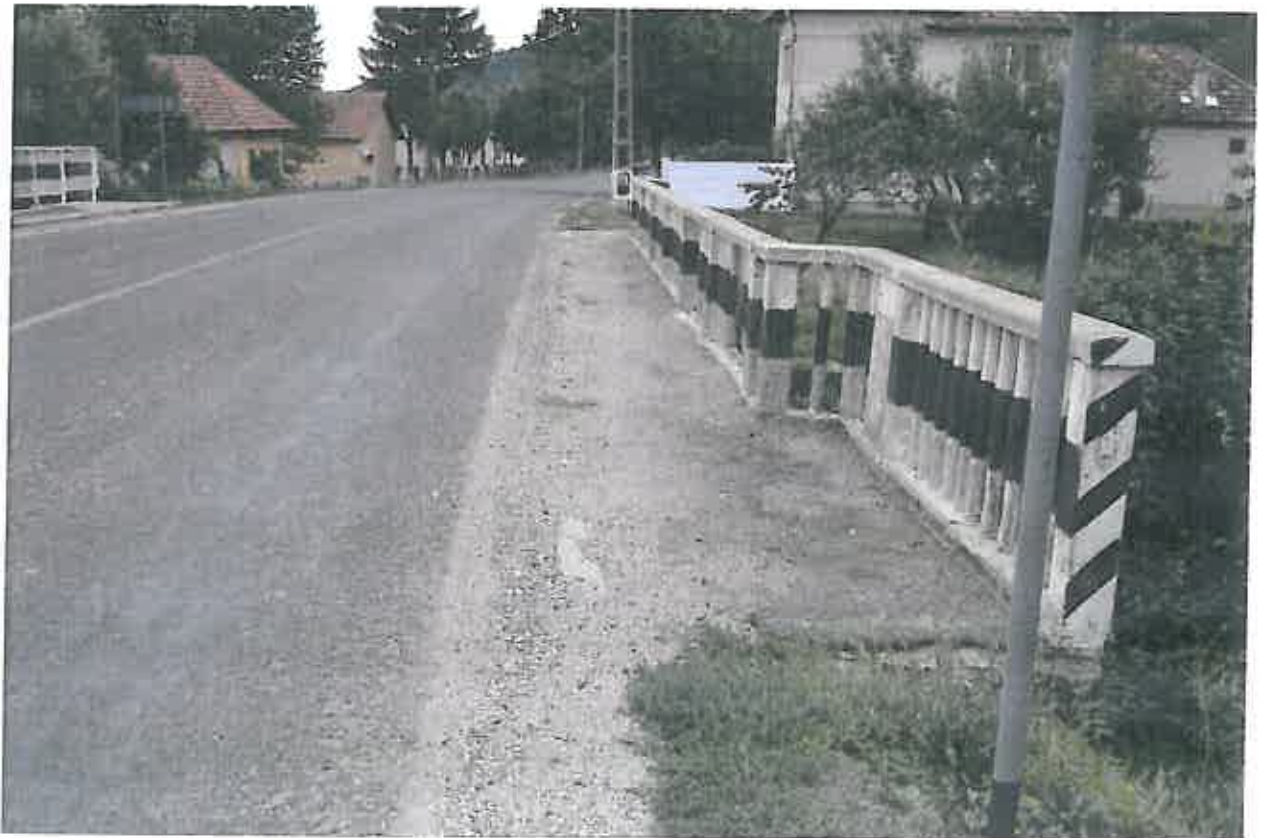
FOTO 18

- marcaj degradat;
- depuneri la rigola si pe trotuar;
- parapet degradat cu elemente lipsa;
- acostamente neamenajate;

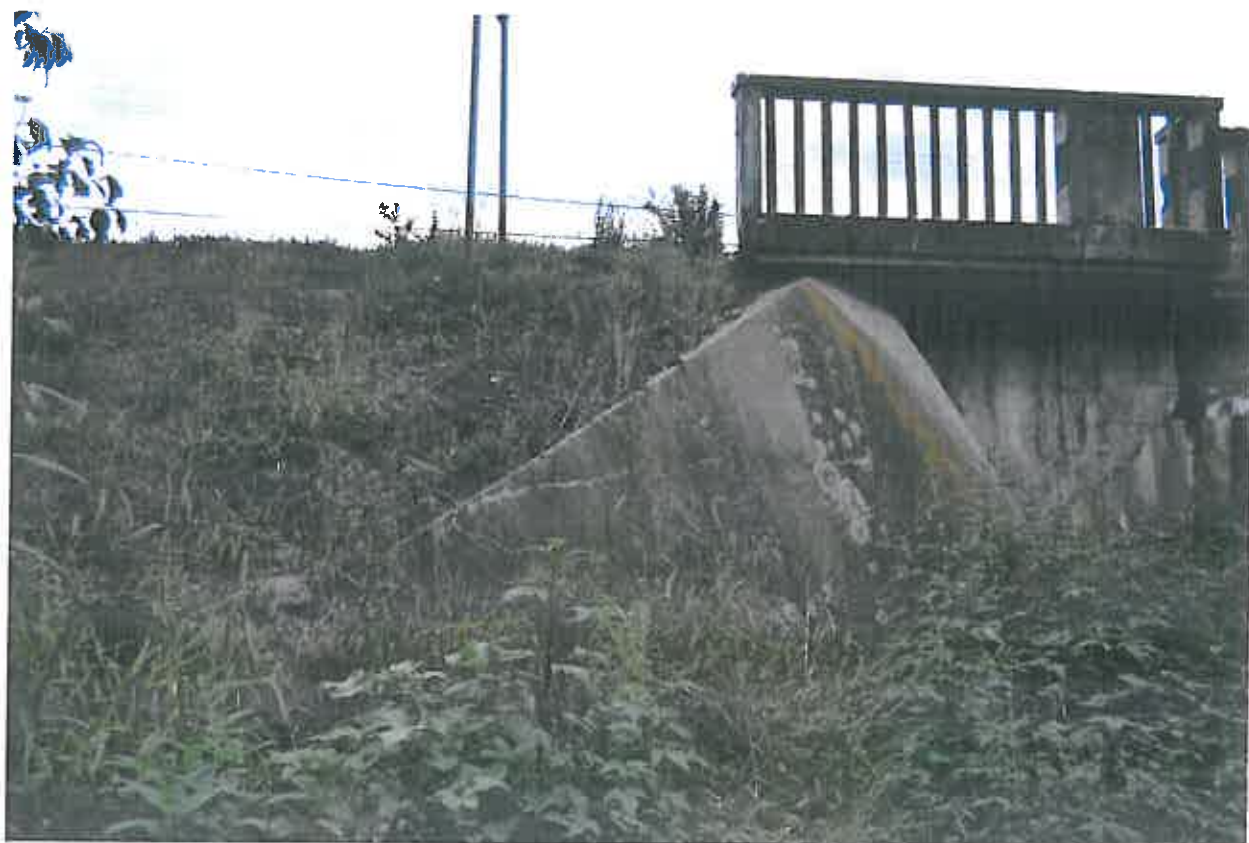
FOTO 20

3.37 Scara din amonte mal stang este degradata, iar pe malul drept lipseste (FOTO 20);

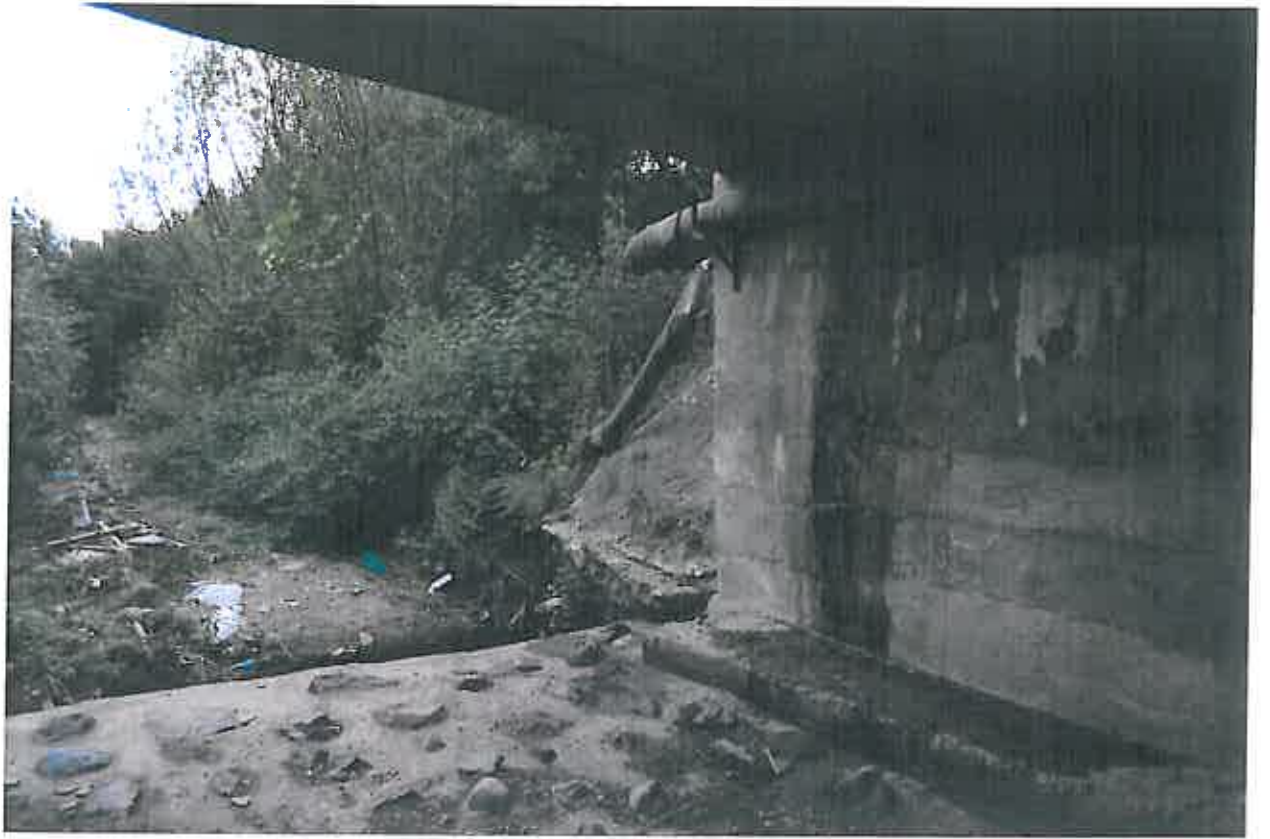
FOTO 21

- infiltratii puternice in elevatia culeii;
- coborarea talvegului;
- dezvelirea rostului elevatie – fundatie la culeea C2;
- sfertul de con aval cu fundatia dezvelita;
- vegetatie in albie;

- 4.20 Demolarea si refacerea zidurilor de garda cu prevederea spatiilor pentru dispozitivele de rost si a reazemului pentru placile de racordare;
- 4.21 Camasuirea elevatiilor culeelor inclusiv a zidurilor intoarse. In aceasta faza se va camasa si fundatia evidenta de la culeea C2 (IIa);
