**ELABORARE ET SI DALI PENTRU  
LOT 3 – POD PE DN 68A KM 74+138**

**EXPERTIZA TEHNICA**

- I.1.Denumirea lucrarii: LOT 3 POD PE DN 68 A, KM 74+138;
- I.2.Obiectul: EXPERTIZA TEHNICA LA POD;
- I.3.Beneficiar (autoritatea contractanta): DRDP – DIRECTIA REGIONALA DE DRUMURI SI PODURI TIMISOARA;

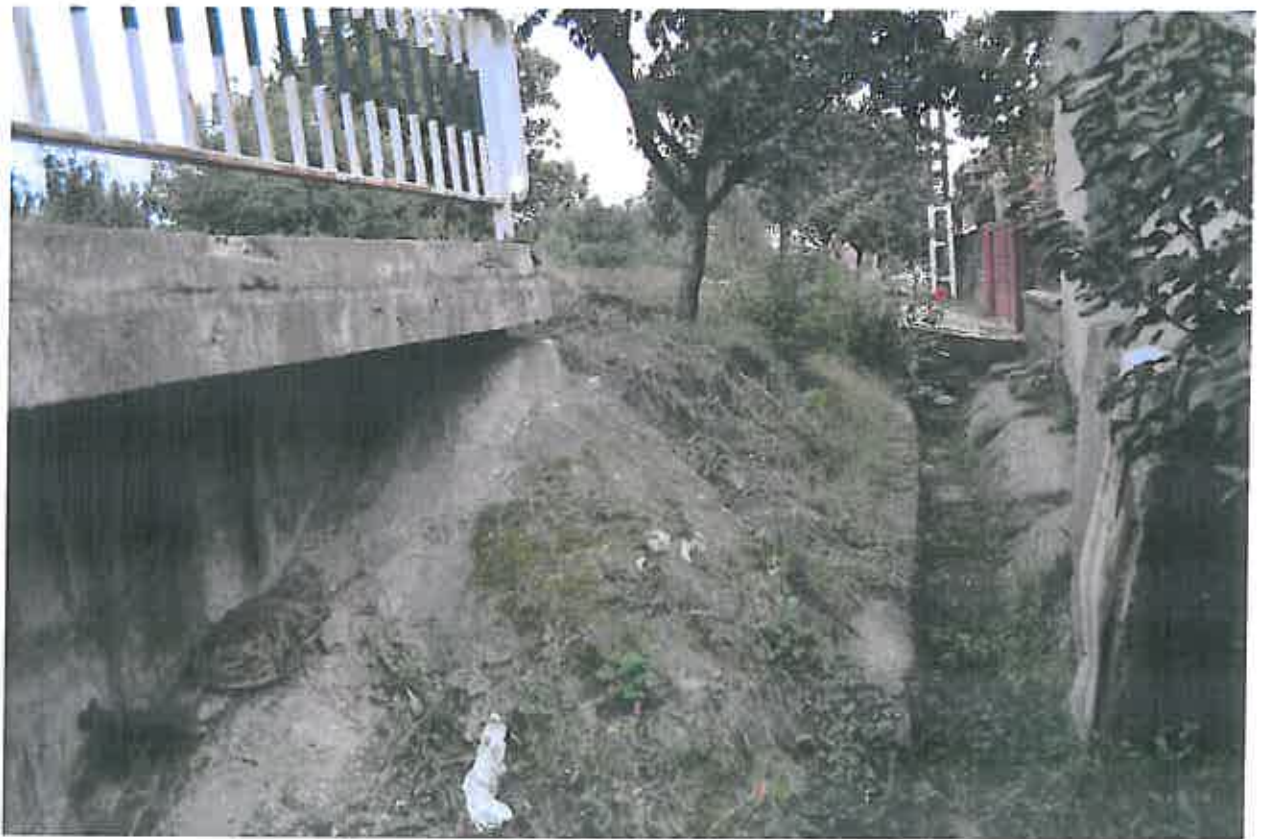
FOTO 22

3.17 Grinzile parapetelor au, de asemenea, degradari (FOTO 22);

- grinda parapetului degradata;
- latime insuficienta a platformei drumului;
- sfert de con cu forma necorespunzatoare;
- gunoaie;

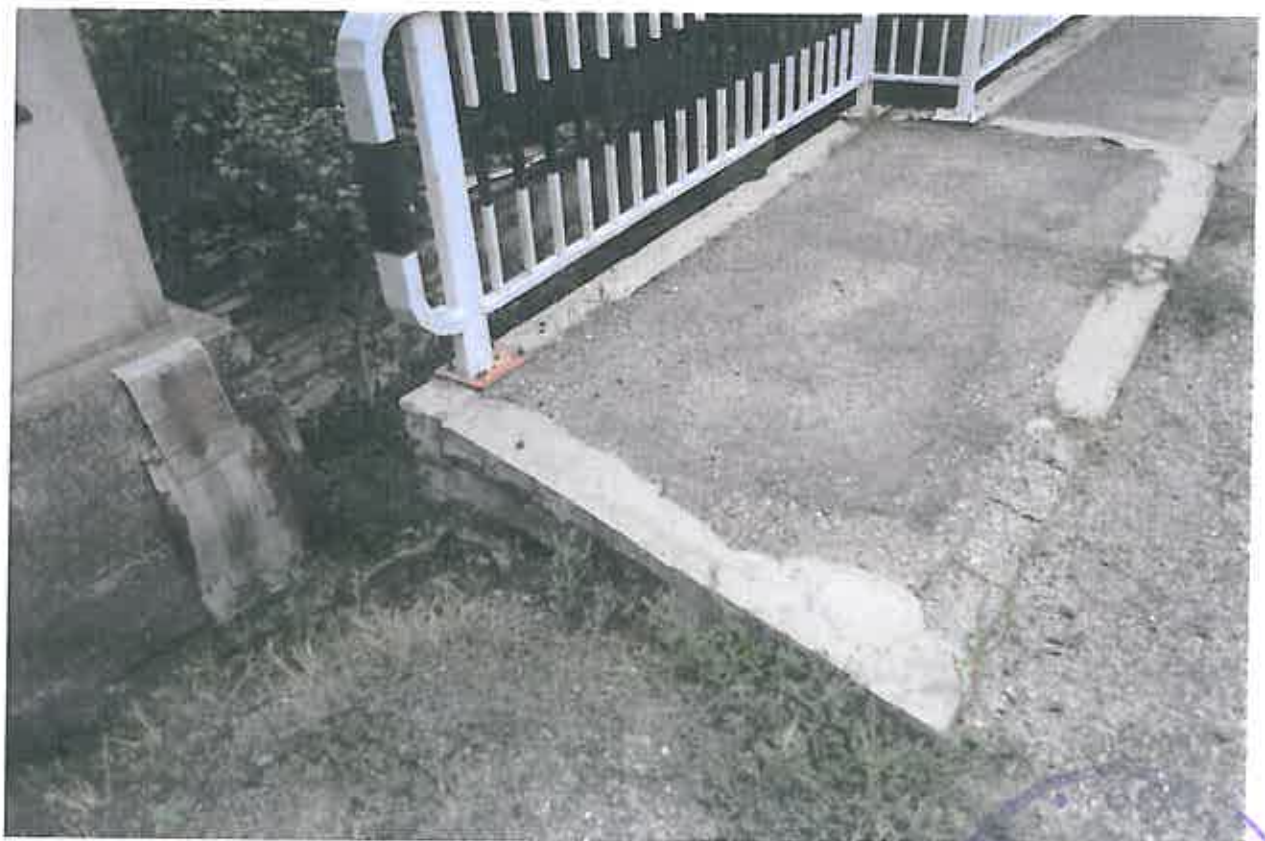
FOTO 26

3.28 Bordurile podului sunt degradate cu armaturi evidente sau lipsesc (FOTO 1,2,17,26);

3.29 Trotuarele au zone cu imbracamintea degradata (FOTO 26);

- trotuar cu imbracaminte degradata, denivelata;
- borduri degradate, cu armaturi dezvelite;
- depunere la rigola;
- vegetatie pe cale;
- latime insuficienta a platformei drumului la capatul podului;
