**PODURI GRAV DEGRADATE DE INUNDAȚIILE  
DIN APRILIE - MAI 2005. ETAPA II  
POD PE DN 7 Km 489 + 185  
PESTE VALEA NADASULUI LA CONOP**

Faza de proiectare: Expertiza tehnica - Reactualizare

Septembrie 2007

## RAPORT DE EXPERTIZĂ TEHNICĂ

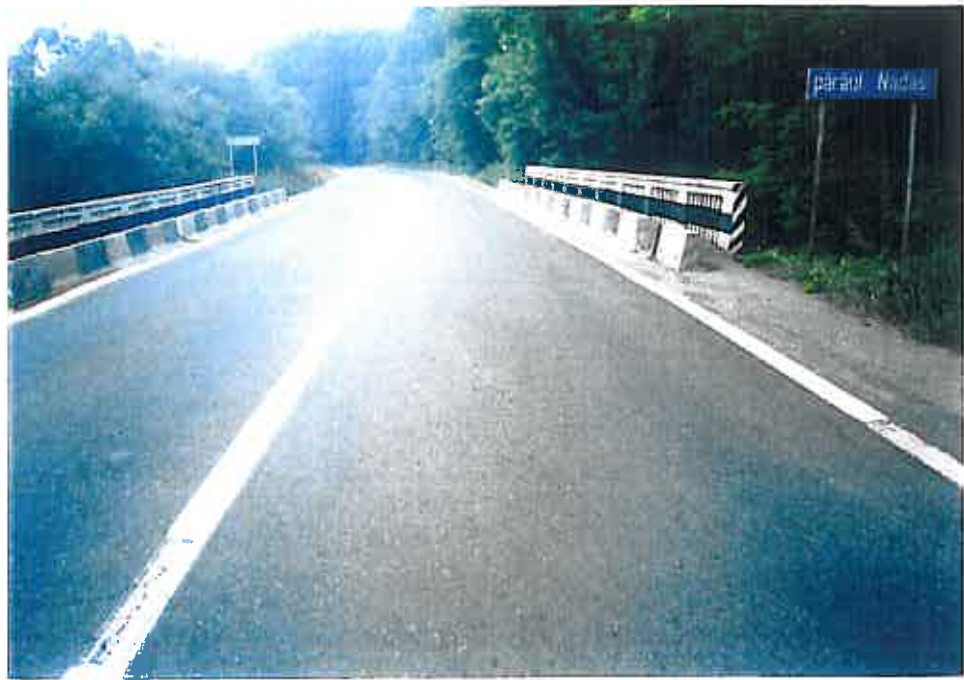
**Foto 1 –Vedere cale pe pod**

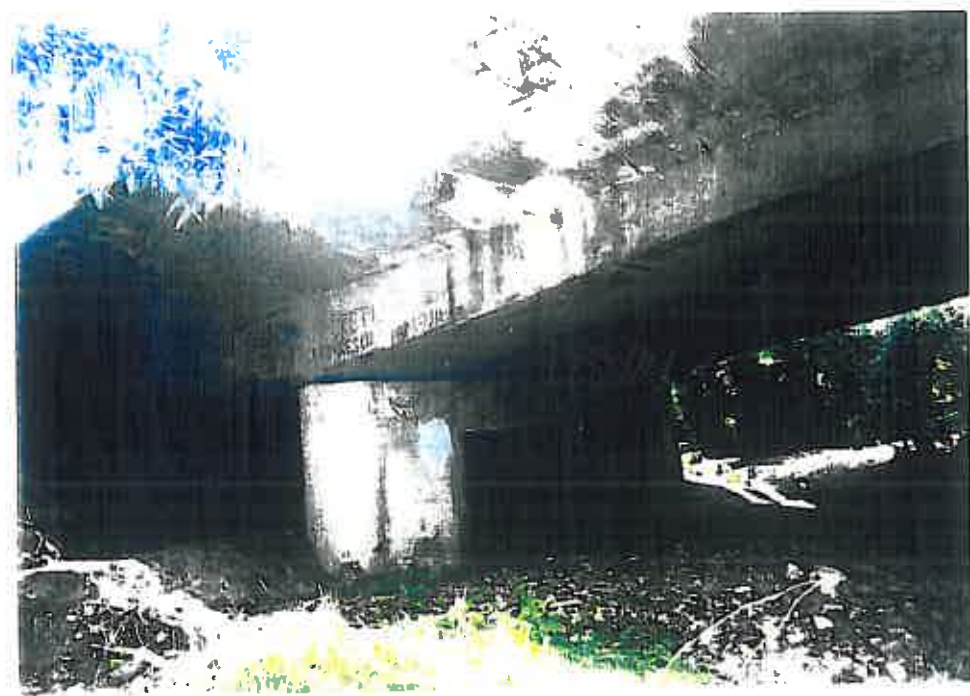
- la intradosul consolelor de trotuar sunt zone întinse de infiltrații și carbonatări, mai puternice în zona gurilor de scurgere, precum și armături degradate și corodate,
- sunt defecte de suprafață ale feței văzute pe toată suprafața acestor elemente,
- betonul din antretoaze este lipsit de liant având aspect de beton ciclopian.

**Foto 2 - Intrados console trotuar cu puternice infiltratii, carbonatari, armaturi dezvelite si ruginite**

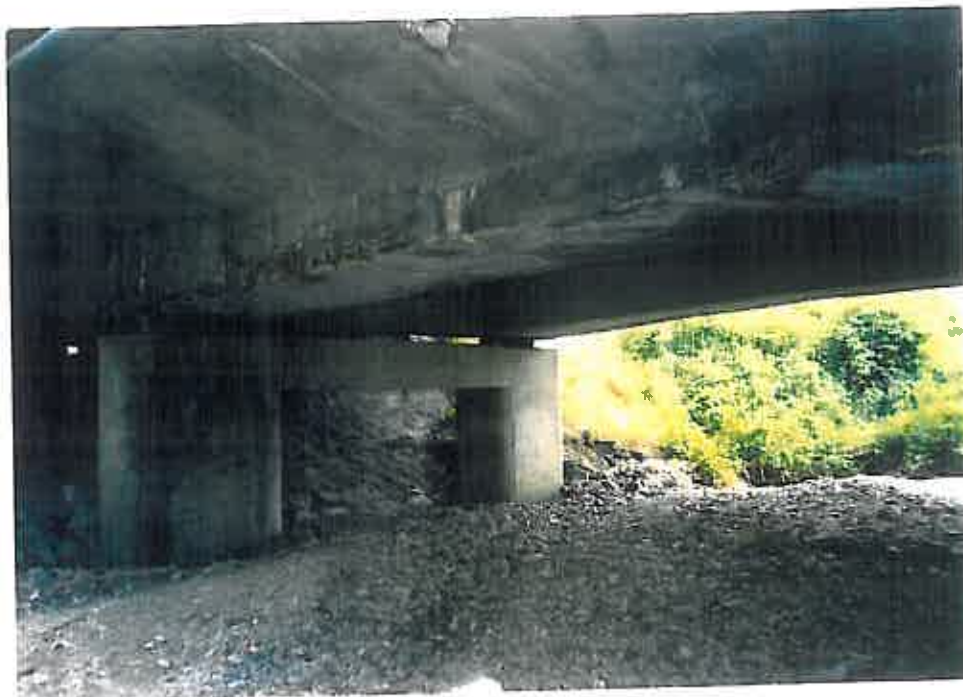
- infiltrații și carbonatări ale betonului,
- armatura rezistentă din grinzii este puternic corodată, rugina fiind patrunsa pe mai mult de 50% din secțiunea mai multor bare,
- Beton exfoliat la intradosul grinzii aval (partea stângă), în zona pilelor.

**Foto 3** – Grinzi cu puternice infiltratii si carbonatari, armaturi ruginite la partea exterioara si intrados. Beton degradat, patat, cu zone dislocate sau exfoliate

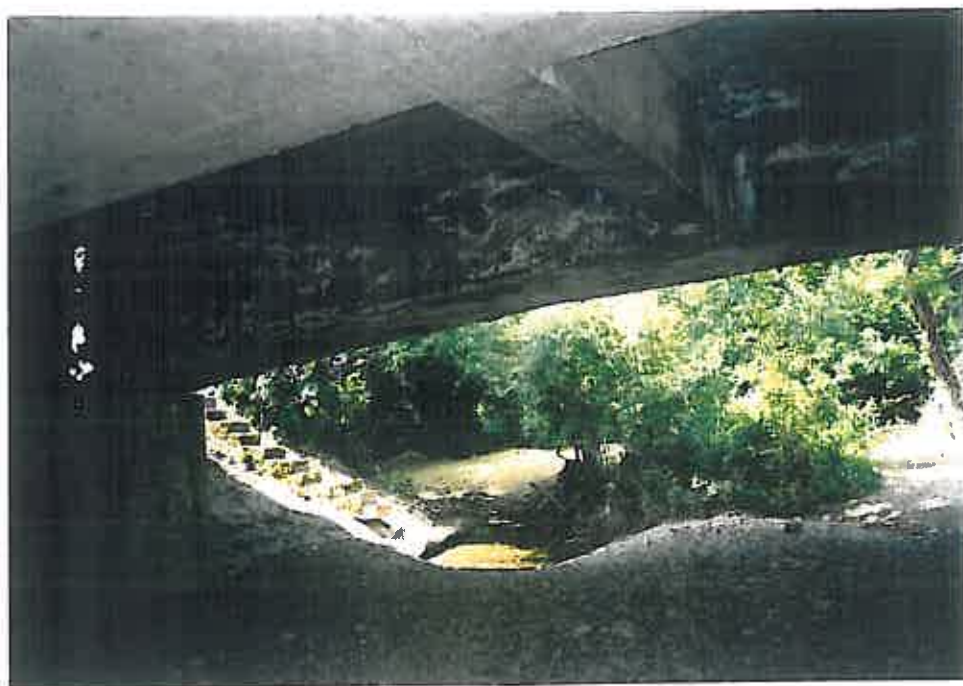
**Foto 4** – Grinda amonte (dreapta) la interior cu puternice infiltratii si carbonatari, armature dezvelite si ruginite. Beton degradat, patat, exfoliat.

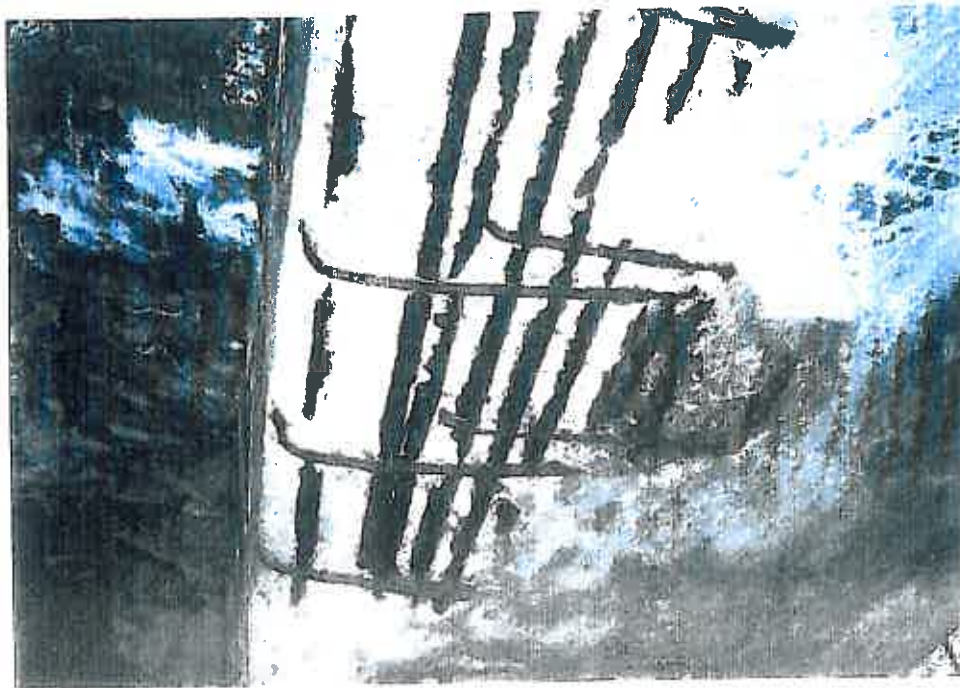
**Foto 5** – Intrados grinda amonte camp  
(dupa indepartarea betonului degradat)

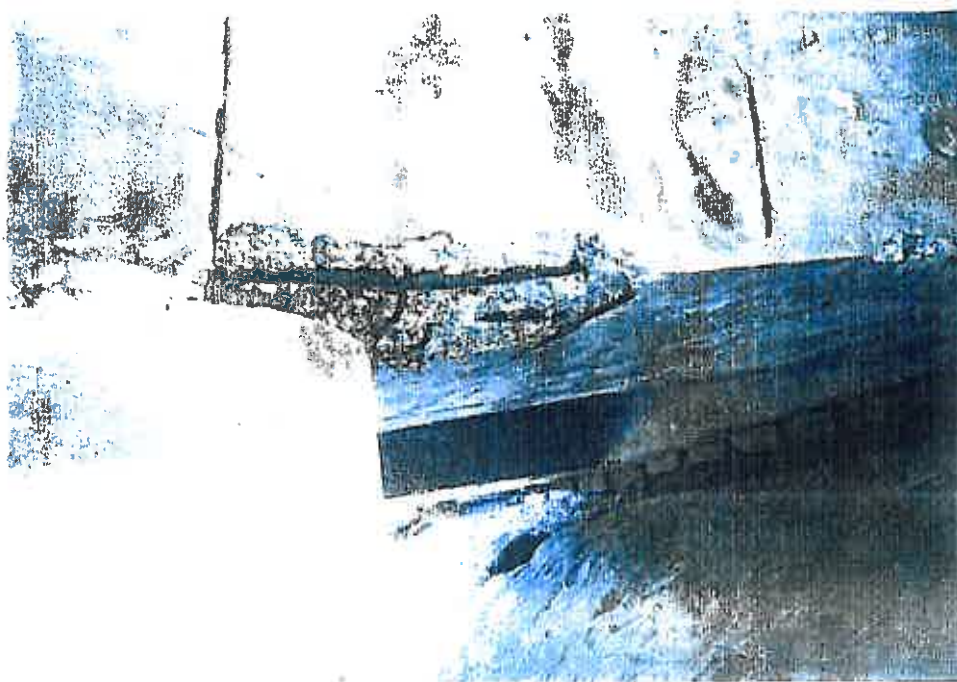
**Foto 7 –** Degradare beton intrados grinda amonte in zona de rezemare

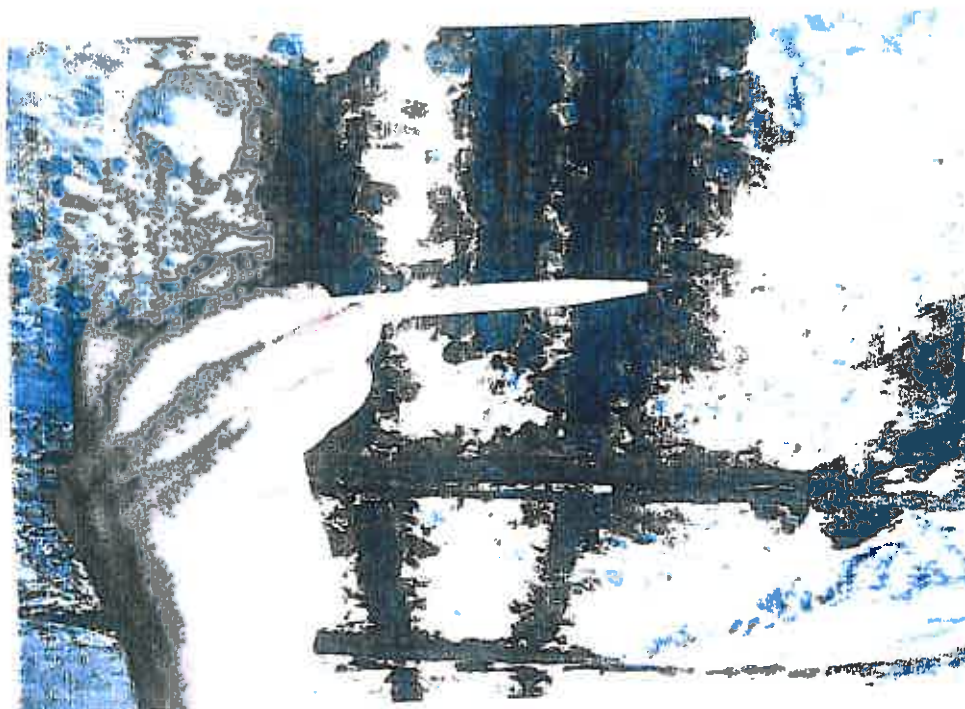
**Foto 8 –** Intrados grinda aval camp  
(dupa indepartarea betonului degradat)

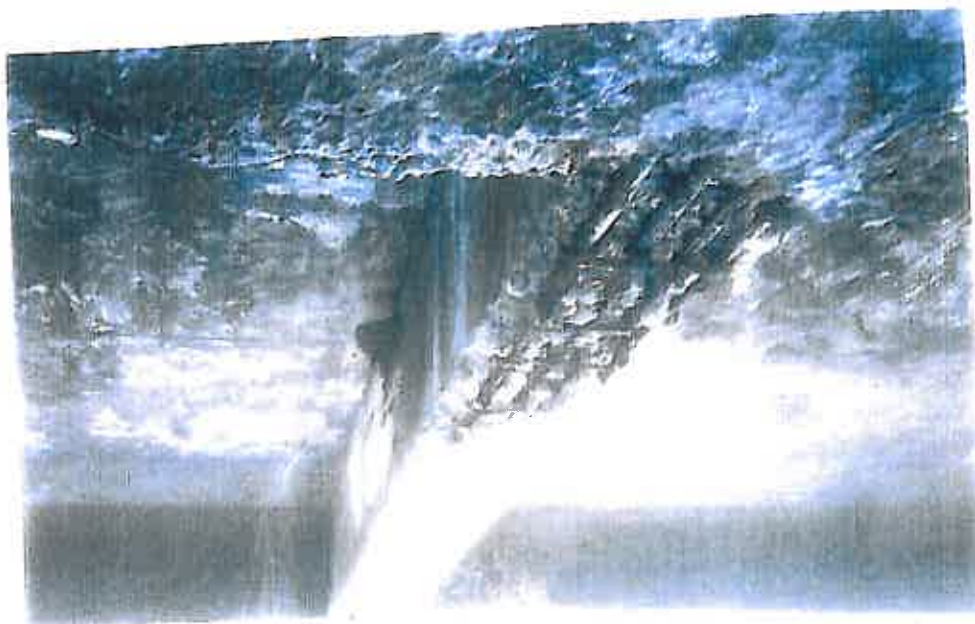
**Foto 9** – Antretoaza centrala (dupa indepartarea betonului degradat)

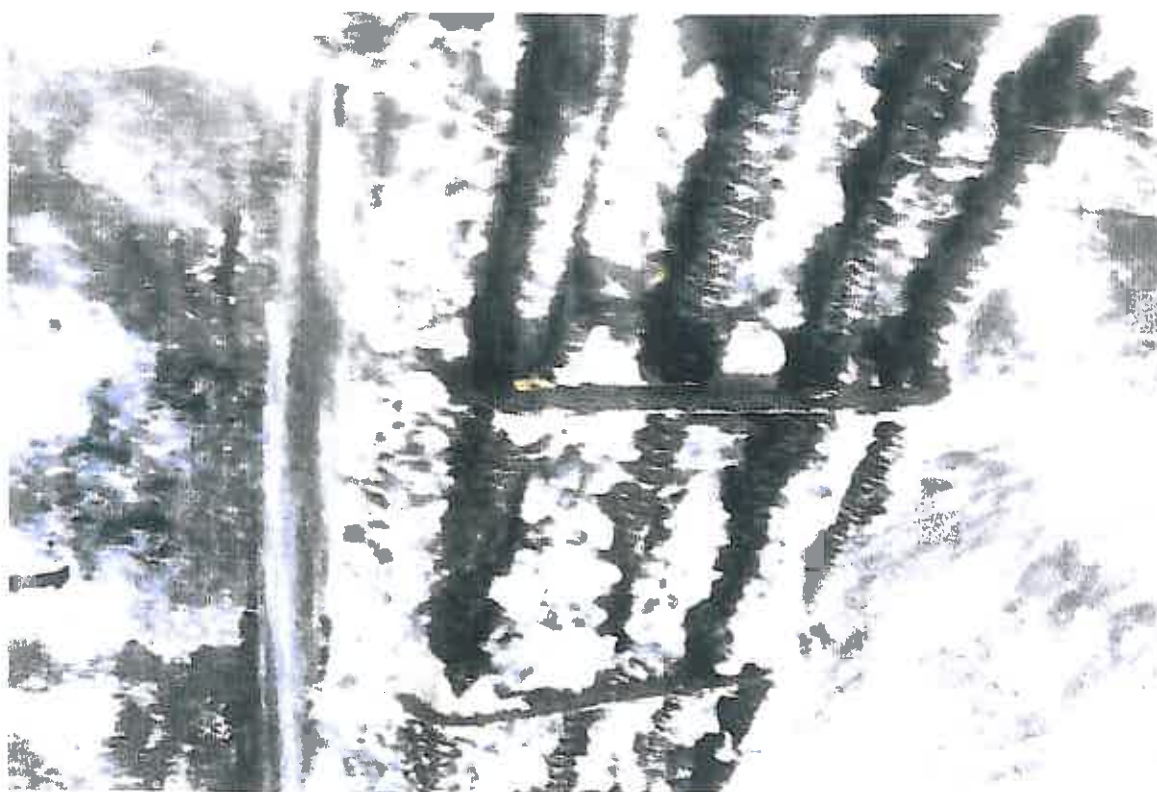
**Foto 10** – Antretoaza centrala. DETALIU. Beton desprins pe adancime mare. Beton degradat - fara liant.

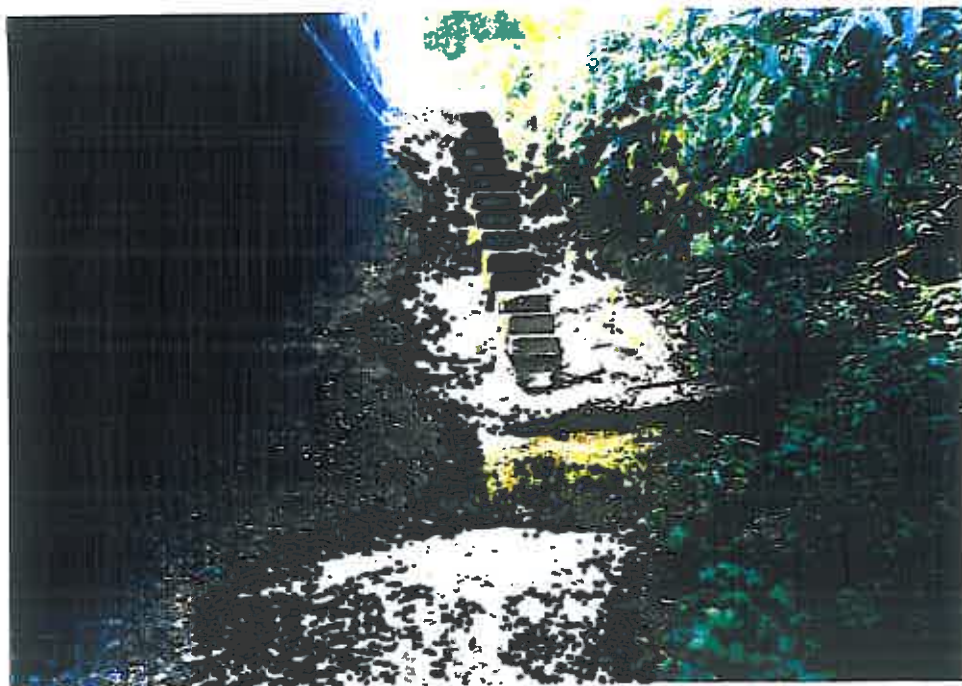
**Foto 12** – Culeea C2 amonte. Scara in curs de degradare cu fundatia afuiata si fara parapet.

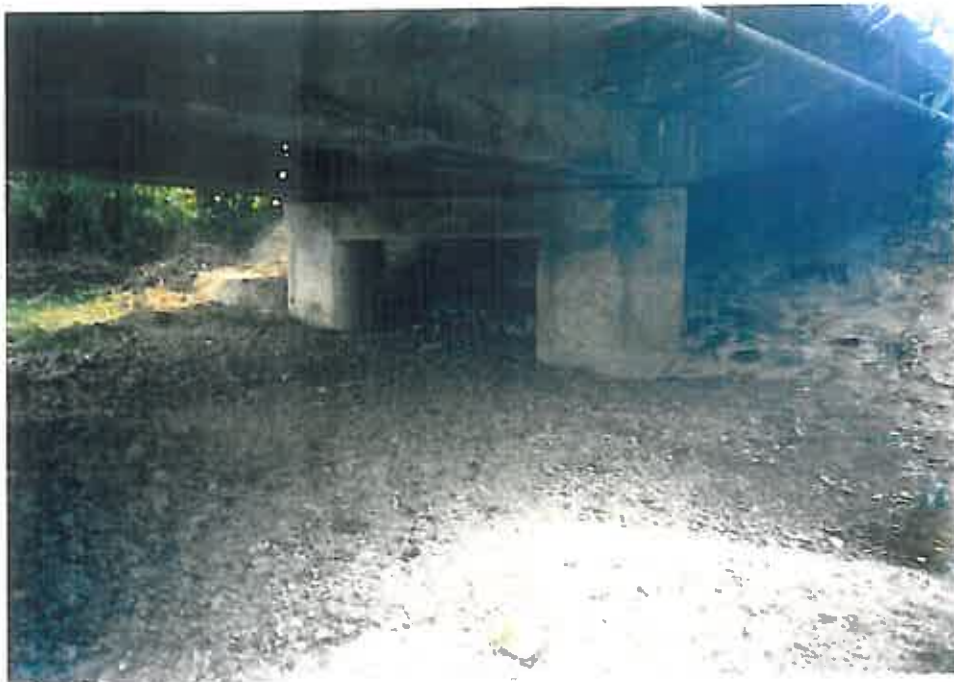
**Foto 13 – Culeea C1. Pereu degradat pe taluz.**

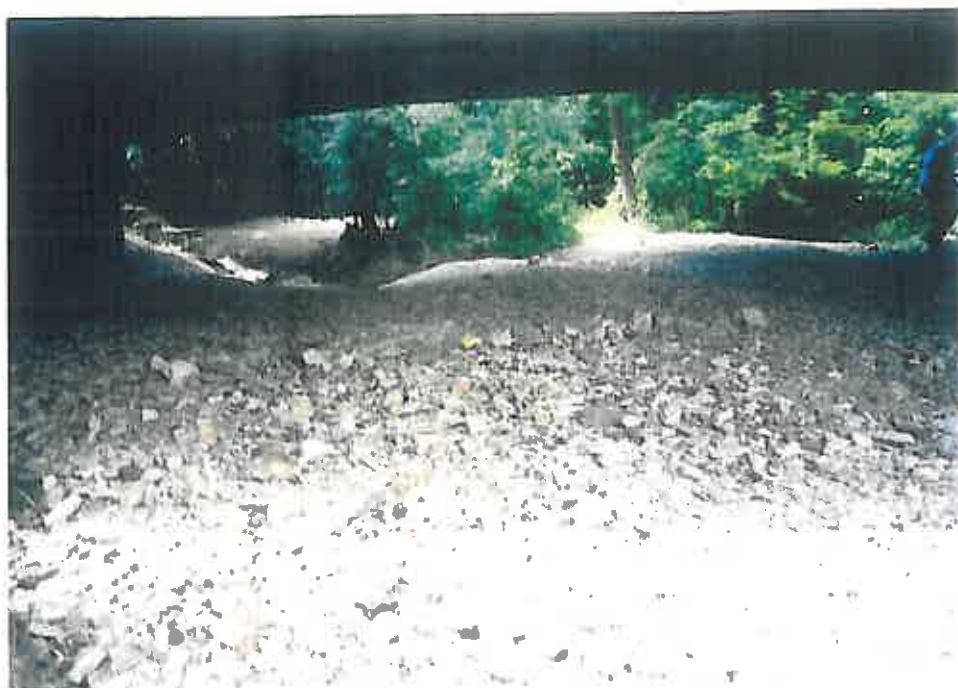
- albia este obstruată în amonte și aval cu vegetație și prundiș,
- pe partea dreaptă a podului, în amonte, există o conductă de apă, suspendată de suprastructura podului,
- podul nu are cașuri,
- asfaltul pe rampe prezintă ușoare văluriri.

**Foto 14 – Albie amonte si aval blocata cu vegetatie si prundis**
