**CONTRACT A 307/5 - 2007**

**POD PE DN13A KM 97+087**

**PESTE PARAUUL HOMOROD**

**STUDIU DE FEZABILITATE**

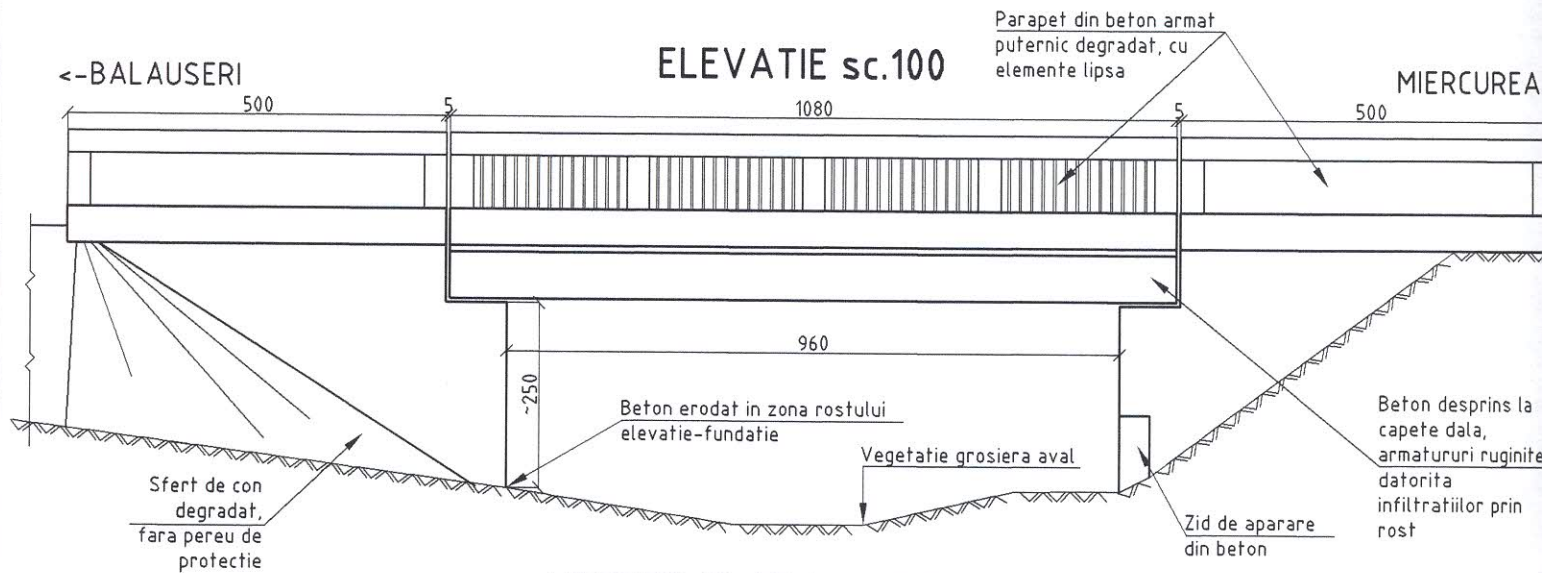
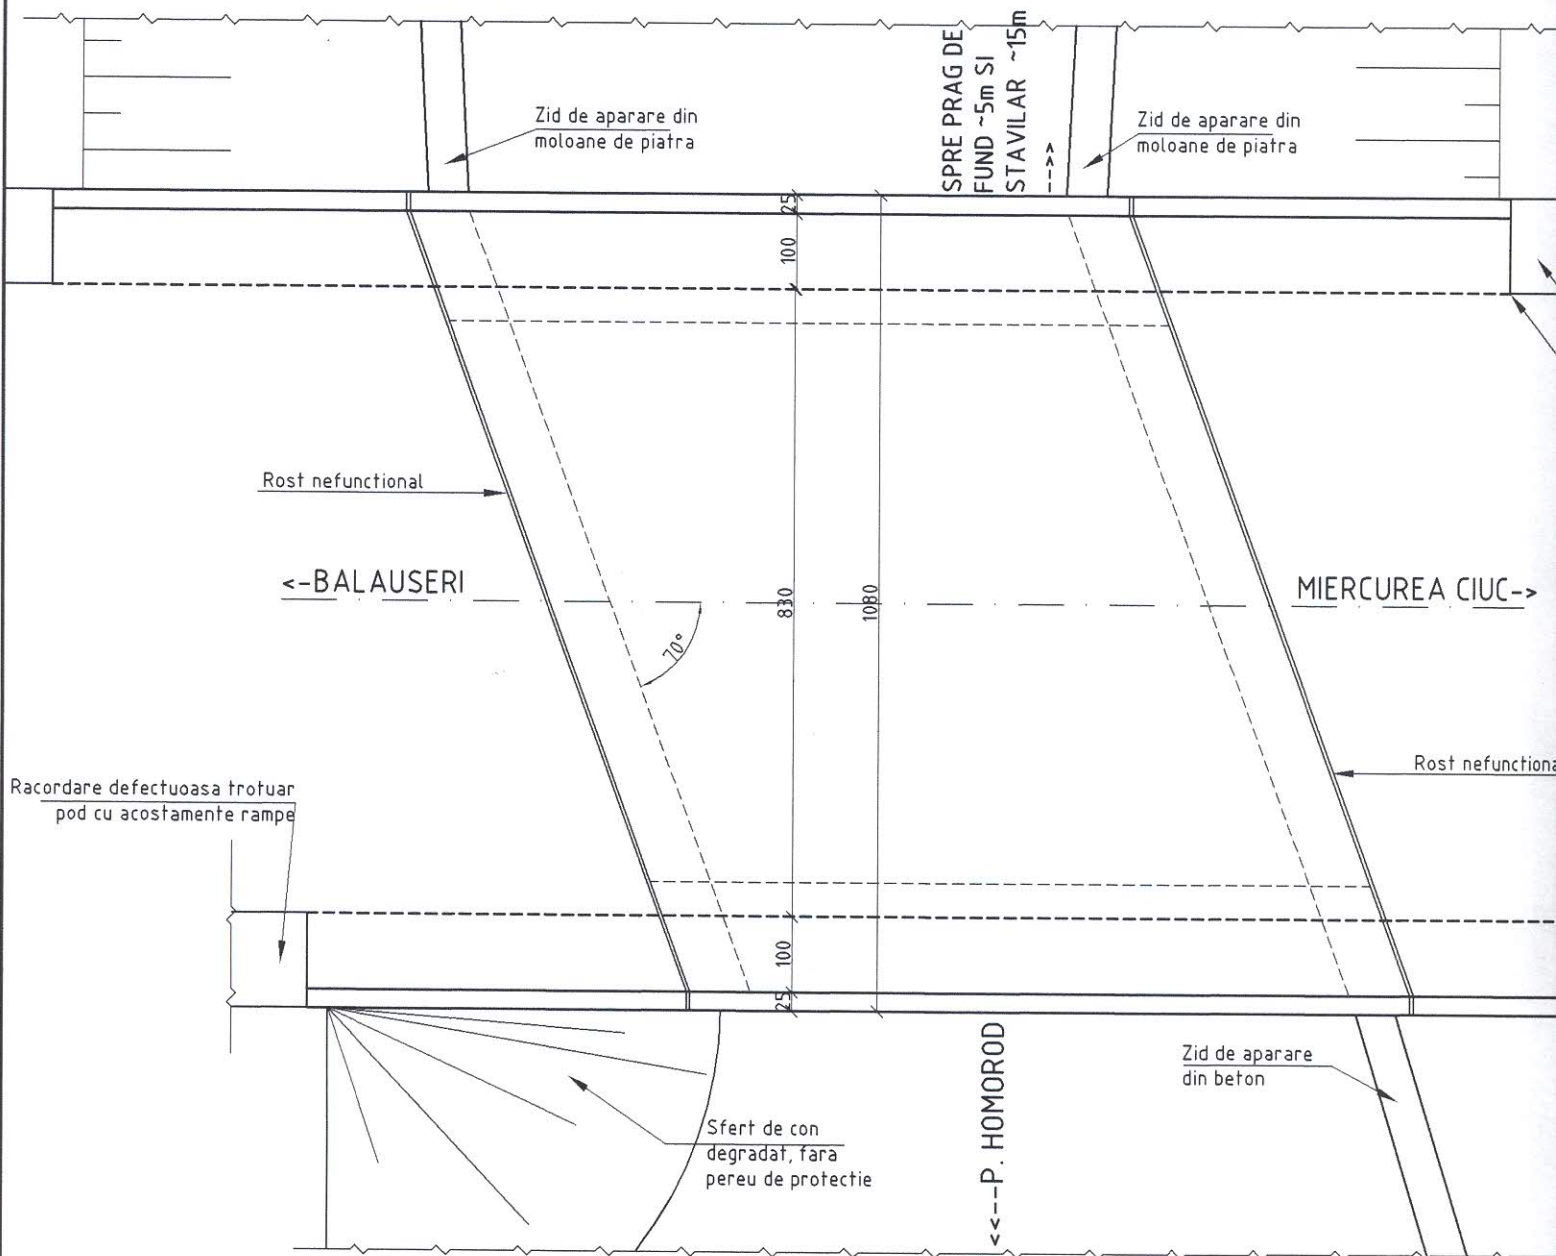
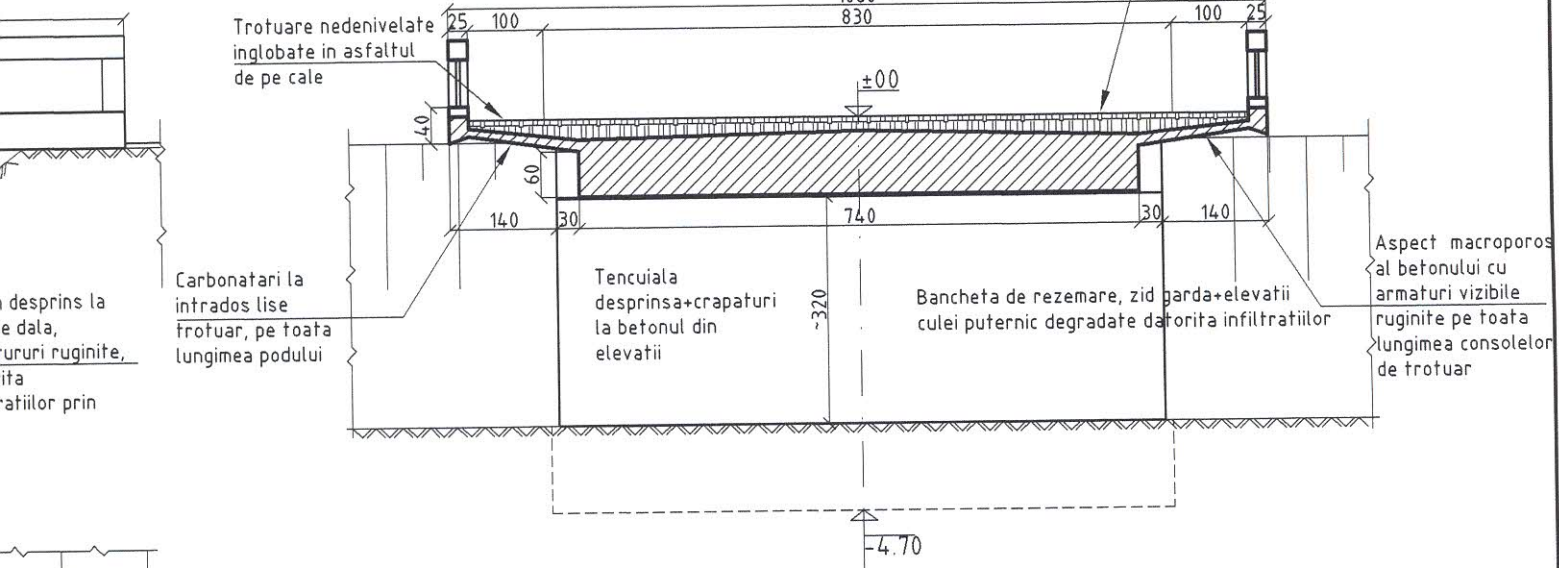
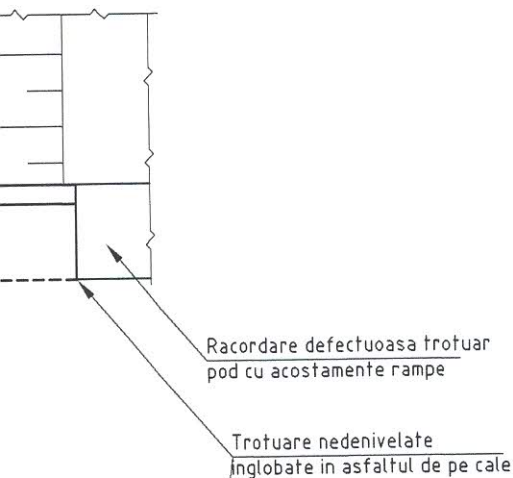
# ELEVATIE sc.100

ost nefunctional

Racordare defectuoasa trotuar pod cu acostamente rampe
