### **CONSOLIDARE POD PE DN 7,** **km 459+585, LA HĂLĂLIȘ**

**EXPERTIZĂ TEHNICĂ:**  
**NR. 114/28 Iunie 2010**

## RAPORT EXPERTIZĂ TEHNICĂ

**FOTOGRAFII RELEVANTE REALIZATE LA  
PODUL DE PE DN 7, km 459+585, ÎN  
APROPIEREA LOCALITĂȚII HĂLĂLIȘ,  
JUDEȚUL ARAD, PESTE VALEA HĂLĂLIȘ**

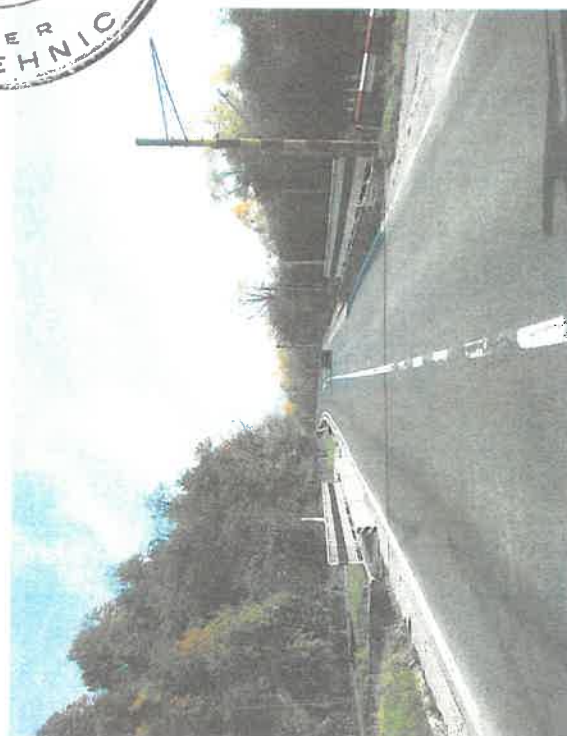
Fig. 3

Lățimea părți carosabile este de 7,75 m, având doua trotuare de 1,00 m fiecare, fig. 3a și 3b.

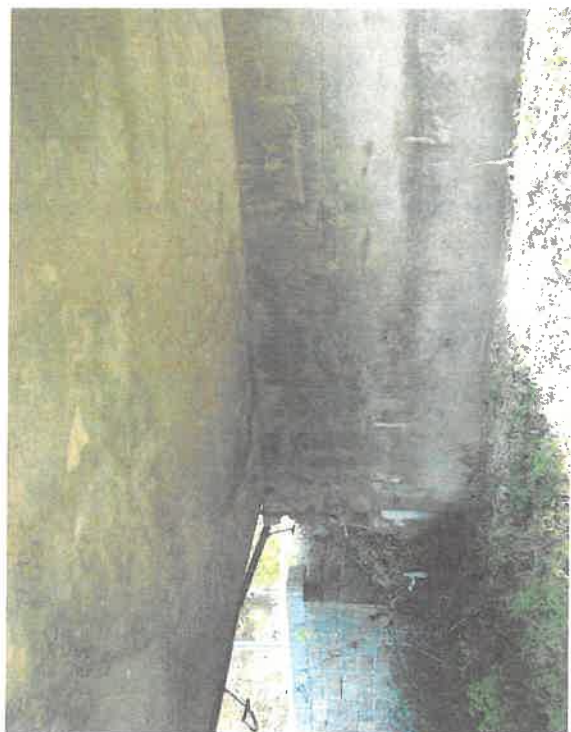
Fig. 6

La suprastructura podului de pe DN7, Deva – Arad, Km 459+585, peste valea Hălăliș, Județul Arad, având suprastructura realizată dintr-o dală de beton armat, se constată infiltrații de apă în zona de la culeei și la partea inferioară formându-se pe suprafețe mari eflorescențe, fig. 5, 6 și 11.

Infrastructura podului realizată din două culeei de tip masiv din beton simplu și beton armat, prezintă porțiuni umede pe elevație și eflorescențe care se datorează infiltrațiilor de apă prin rosturile de dilatație, fig. 6, 7, 8, 9, 10 și 11.

Racordarea culeelor cu terasamentele este realizată cu ziduri întoarse și ziduri de sprijin din beton în amonte pod, iar în aval cu sferturi de con din pământ, nepereate care prezintă vegetație abundentă, fig. 6, 11, 12, 13, 14, 15, 16, 17, 18, 19, 20, 21 și 22.

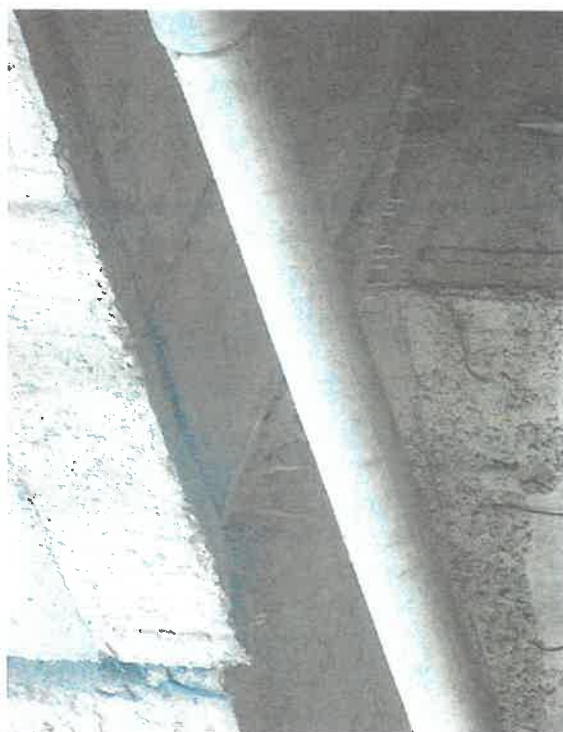
Fig. 8

Datorită infiltrațiilor puternice de apă la rosturile de dilatație a podului s-au creat în timp stalactite, fig. 7, 8 și 9. De asemenea, la partea inferioară a dalei au apărut fisuri și crăpături în tencuială care a fost executată probabil la reabilitarea lui în anul 1996, fig. 10.
