**EXPERTIZĂ TEHNICĂ**

**CONTRACT**  
**122-461/2004**

# **Consolidare pod pe DN 57B km 66+274 la Prigor**

**FAZA:** EXPERTIZĂ TEHNICĂ

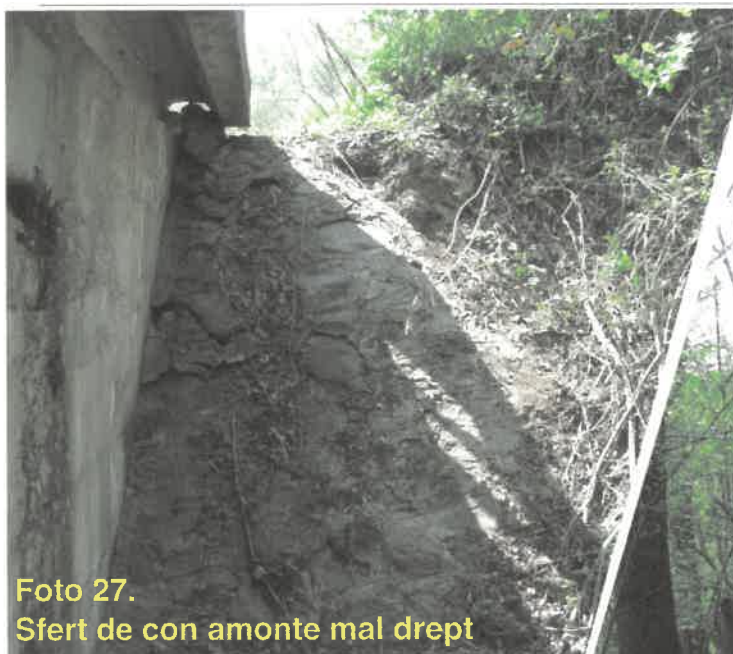
Sferturile de con și aripa mal stâng amonte se află în stare bună, se remarcă doar prezența de vegetație pe acestea. La sferturile de con, protejate cu zidărie de piatră, există zone cu mortar de rost distrus pe cca 25% din suprafață.

Foto 27.  
Sfert de con amonte mal drept

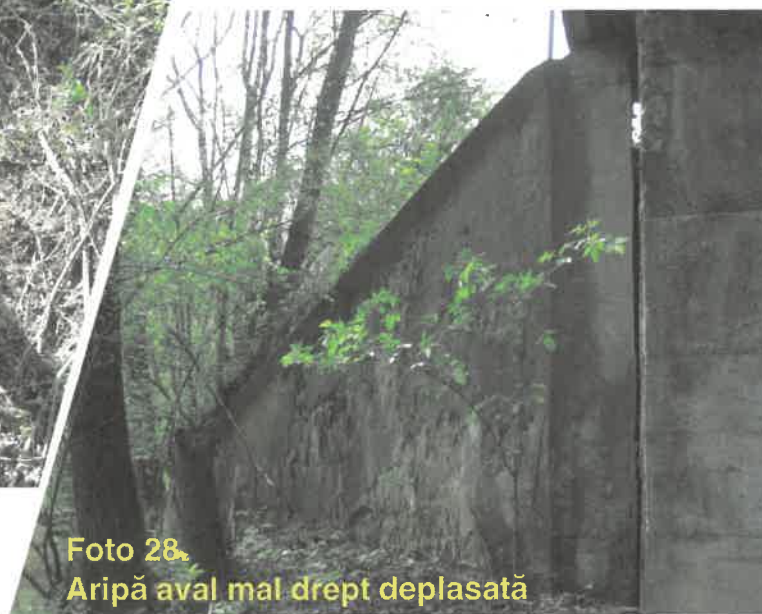
Aripa mal drept aval prezintă infiltrații și datorită umidității ridicate față de acestea prezintă suprefețe mari cu beton exfoliat și acoperit parțial de mușchi și licheni. Se mai poate constata deplasarea acestuia față de poziția inițială, probabil datorită tasărilor inegale ale terenului de fundare sau afuierilor locale. Astfel deplasarea la partea superioară a acestuia față de culee, este de aproximativ 5 cm (foto 28).

Foto 28.  
Aripă aval mal drept deplasată

- aripa mal drept aval prezintă infiltrații și datorită umidității ridicate fața acesteia prezintă suprefețe mari cu beton exfoliat și acoperit parțial de mușchi și licheni; este deplasată față de poziția inițială, probabil datorită tasărilor inegale ale terenului de fundare sau afuierilor locale, astfel deplasarea la partea superioară a acesteia față de culee, este de aproximativ 5 cm;

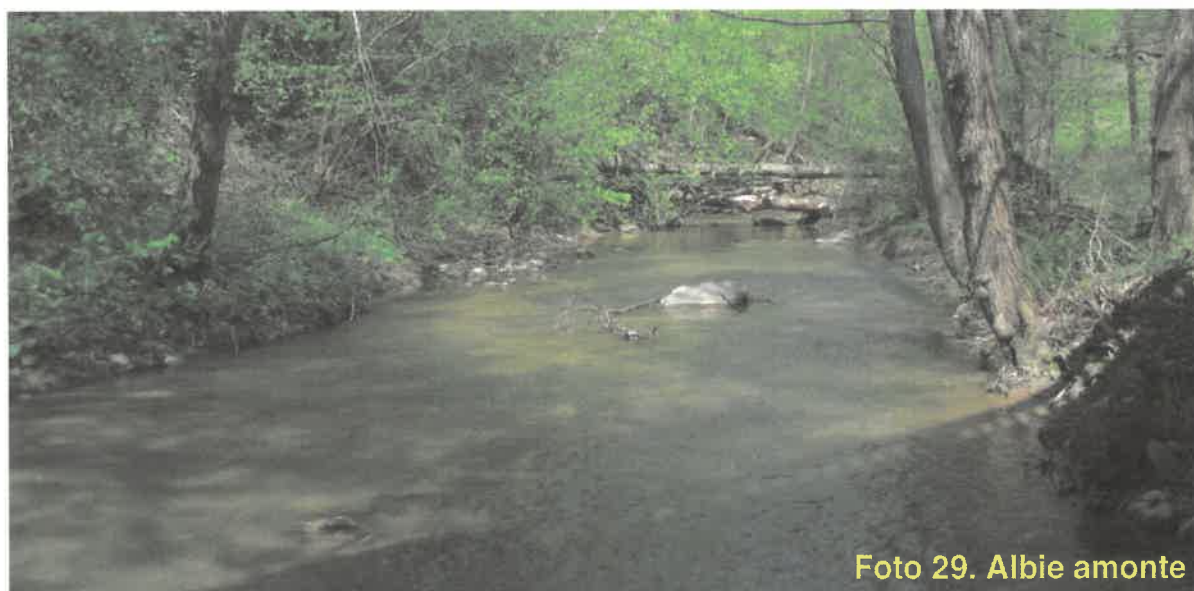
Albia minoră este curată, iar vegetație se poate observa doar în albia majoră (foto 29 și 30).

Foto 29. Albie amonte

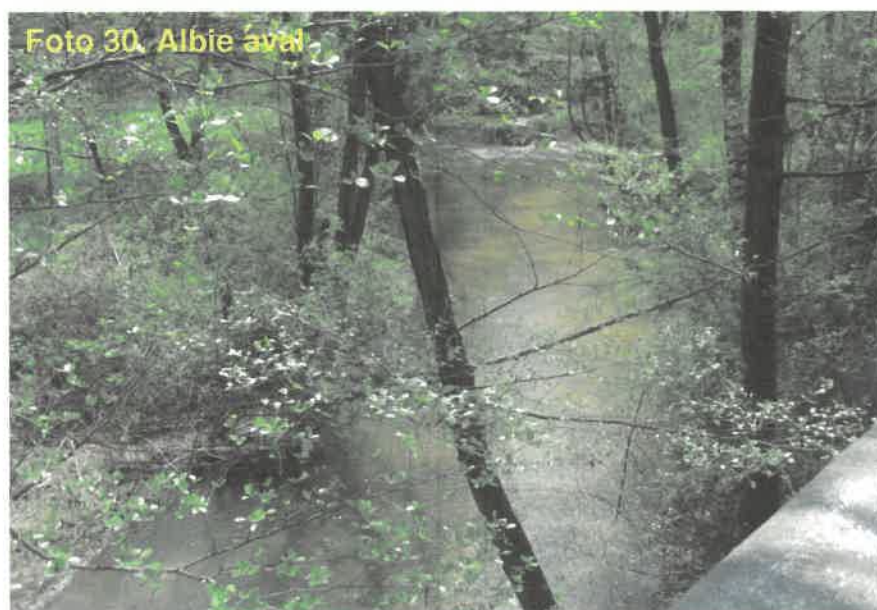
Foto 30. Albie aval

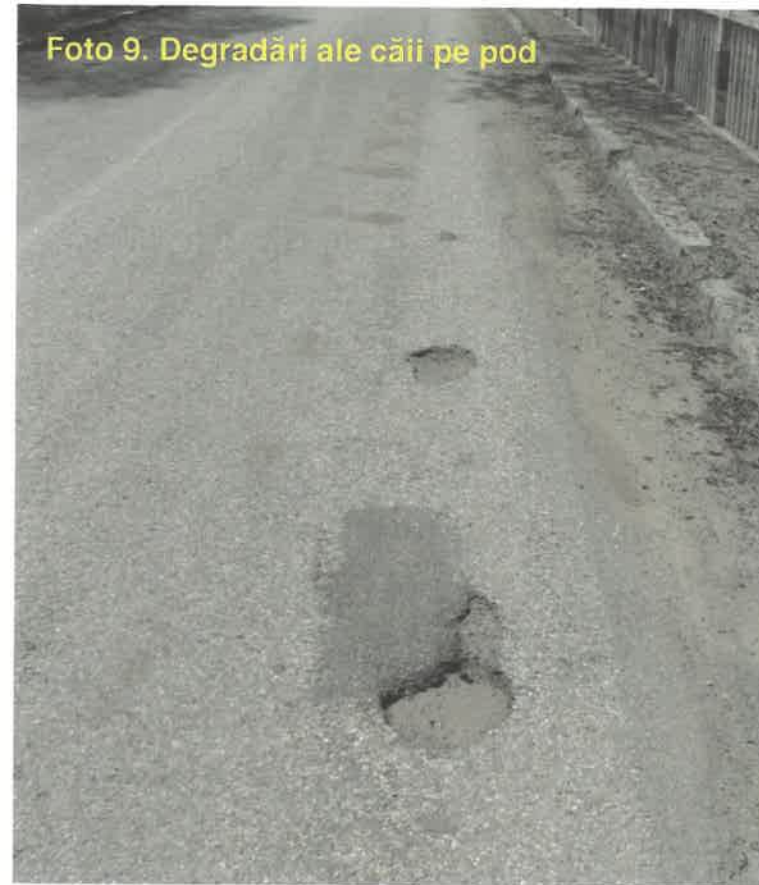
Calea pe pod prezintă numeroase degradări precum gropi și crăpături, acestea din urmă se regăsesc în special în zona rosturilor de dilatație. Se remarcă prezența prafului, pământului și a pietrișului pe o fâșie de aproximativ un metru lângă bordură (foto 9 și 10).

Foto 9. Degradări ale căii pe pod

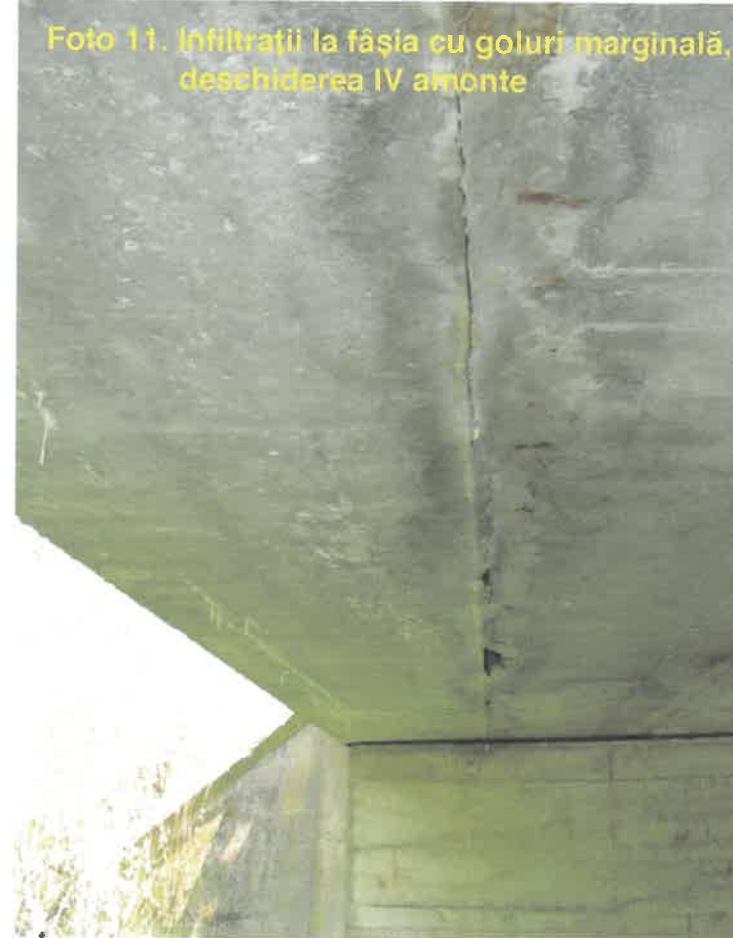
La intrados se observă infiltrații la rosturile dintre fâșiile cu goluri. În deschiderea III și IV la fâșiile marginale amonte, se constată apariția de stalactite de-a lungul traseului armăturilor pretensionate, efect al infiltrației și stagnerii apei în golurile acestor fâșii (foto 11 și 12). Aceste infiltrații au diminuat în mod cert capacitatea portantă a fâșiilor cu goluri în cauză, datorită corodării armăturilor de rezistență.

Foto 11. Infiltrații la fâșia cu goluri marginală, deschiderea IV amonte

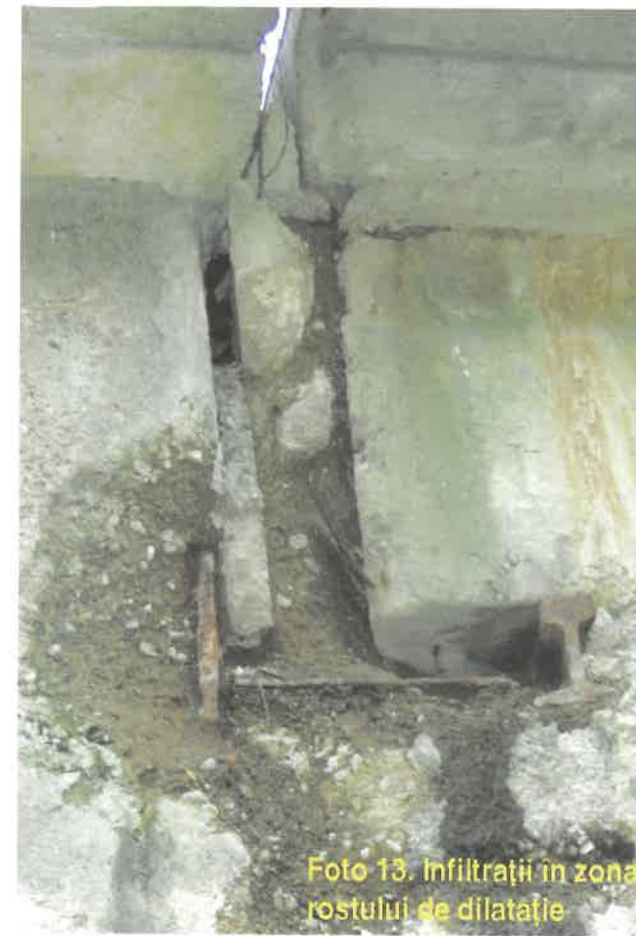
Datorită lipsei sau degradării dispozitivului de acoperire a rostului de dilatație apa pătrunde în zona sensibilă a banchetei cuzineților și apoi se prelinge pe fața elevației culeelor (foto 13). Se remarcă degradarea masivă a antretoazei de monolitizare în această zonă.

Foto 13. Infiltrații în zona rostului de dilatație

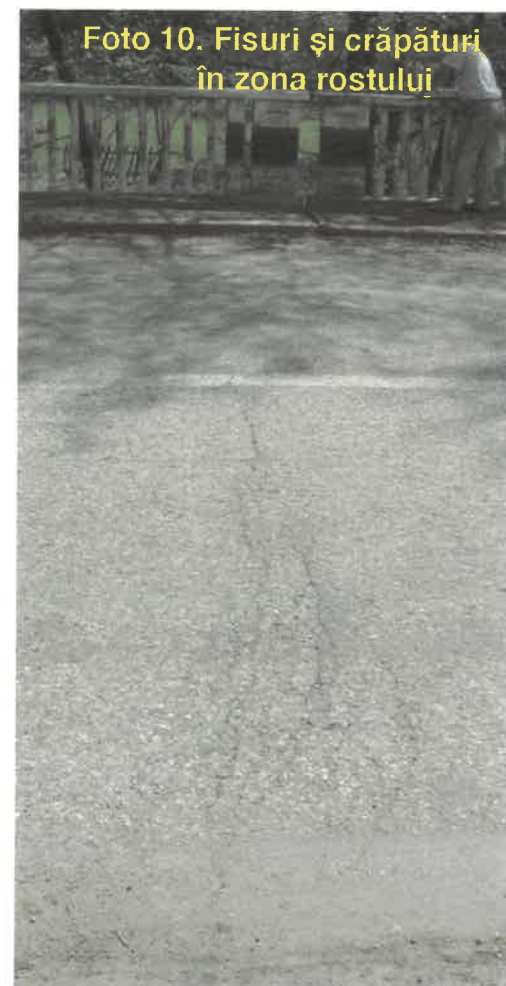
Foto 10. Fisuri și crăpături în zona rostului

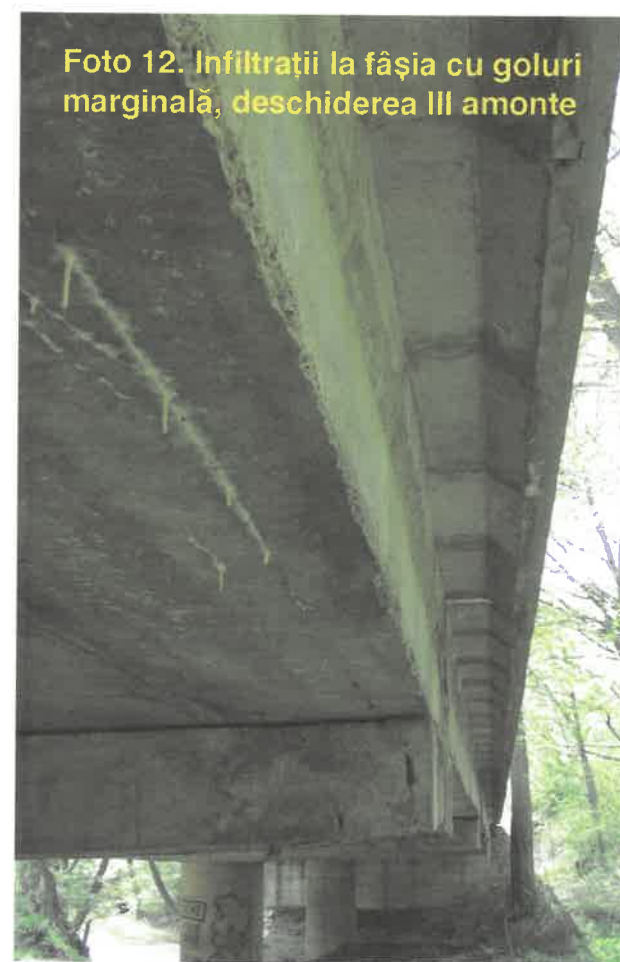
Foto 12. Infiltrații la fâșia cu goluri marginală, deschiderea III amonte

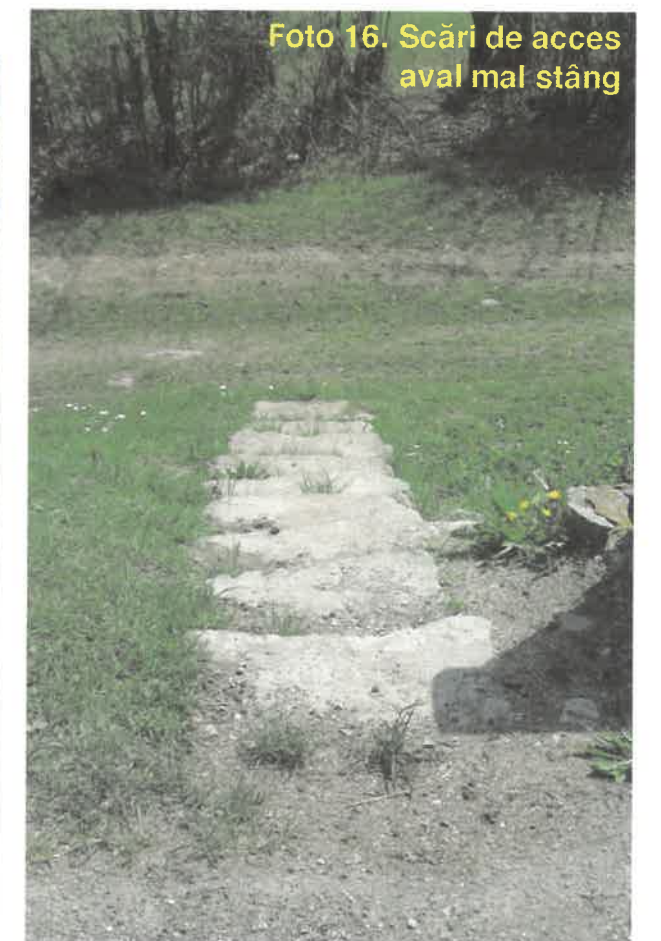
Se remarcă inexistența casiurilor, iar scări de acces există doar pe malul stâng aval (foto 16).

Foto 16. Scări de acces aval mal stâng

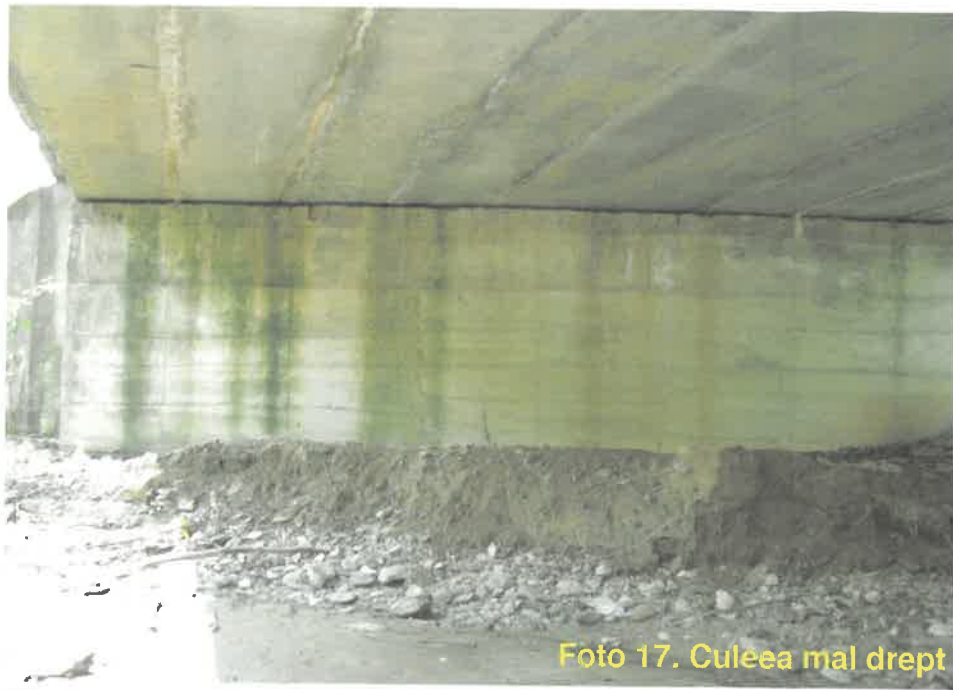
Culeele sunt realizate din beton și nu se observă infiltrații, doar degradări ale betonului elevației datorită apelor de pe pod ce pătrund la infrastructură prin rostul de dilatație din cauza degradării dispozitivului de acoperire a acestuia. Astfel la culeea mai drept se constată degradări ale banchetei cuzineților precum și depuneri de praf și pământ care menține umiditatea în această zonă (foto 17, 18 și 19).

Foto 17. Culeea mal drept

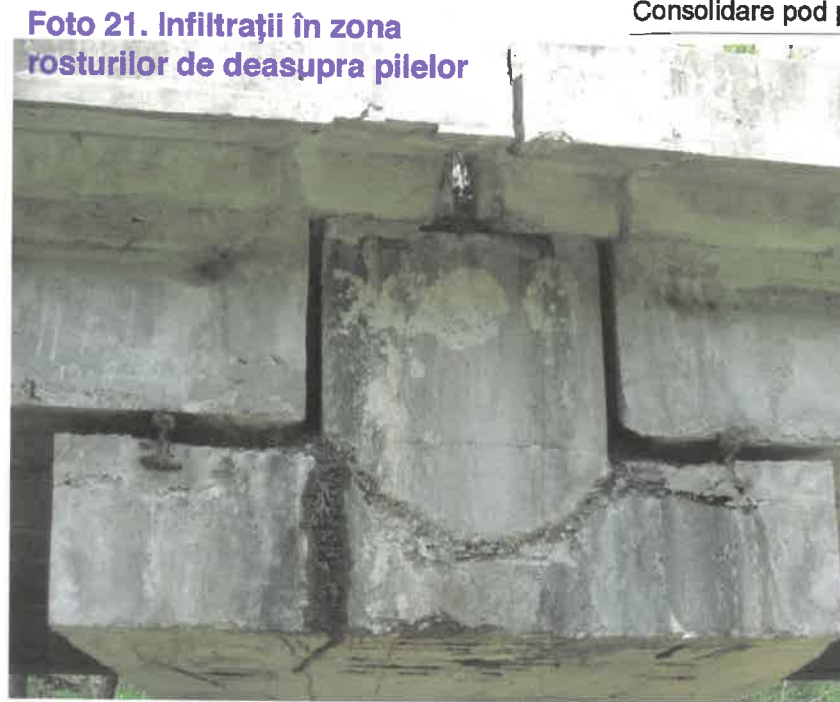
Cele trei pile sunt executate din beton armat, elevația acestora având secțiunea circulară cu diametrul de 1,50 m (foto 20). Riglele pilelor, realizate din beton armat, sunt parțial incluse în înălțimea suprastructurii, astfel în secțiune transversală sunt de tip T întors. Și la rosturile de dilatație de deasupra pilelor există semne ale infiltrației apelor la zonele de rezemare (foto 21).

Foto 21. Infiltrații în zona  
rosturilor de deasupra pilelor

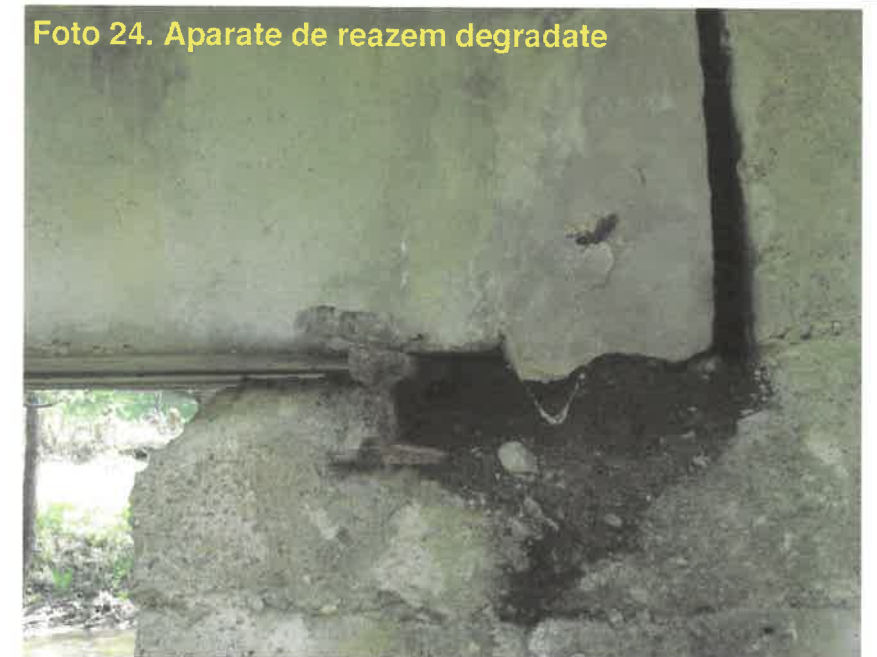
Aparatele de reazem sunt de tip tangențial cu șină C.F, toate sunt mobile, lipsind opritorii necesari pentru a se crea un reazem fix. Aparatele de reazem sunt degradate (corodate), datorită lipsei de întreținere și infiltrațiilor apei (foto 24).

- aparatele de reazem (mobile) sunt de tip tangențial cu șină CF.;
- aparatele de reazem sunt degradate (corodate), datorită lipsei de întreținere și infiltrațiilor apei;

Foto 24. Aparare de reazem degradate

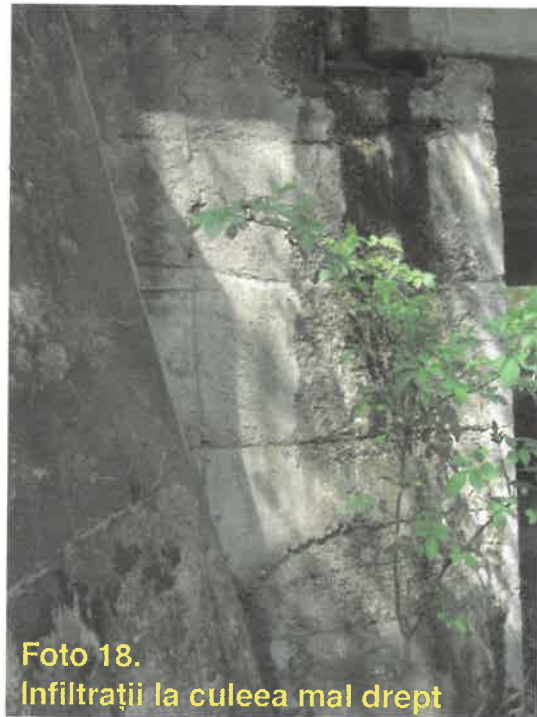
Foto 18.  
Infiltrații la culeea mal drept

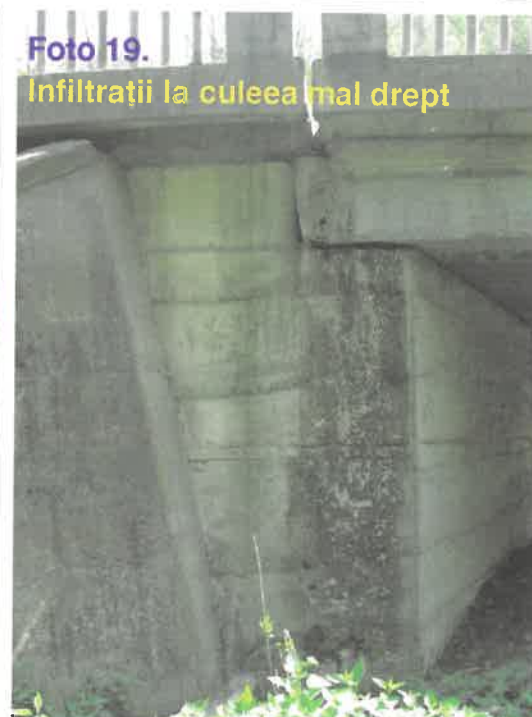
Foto 19.  
Infiltrații la culeea mal drept

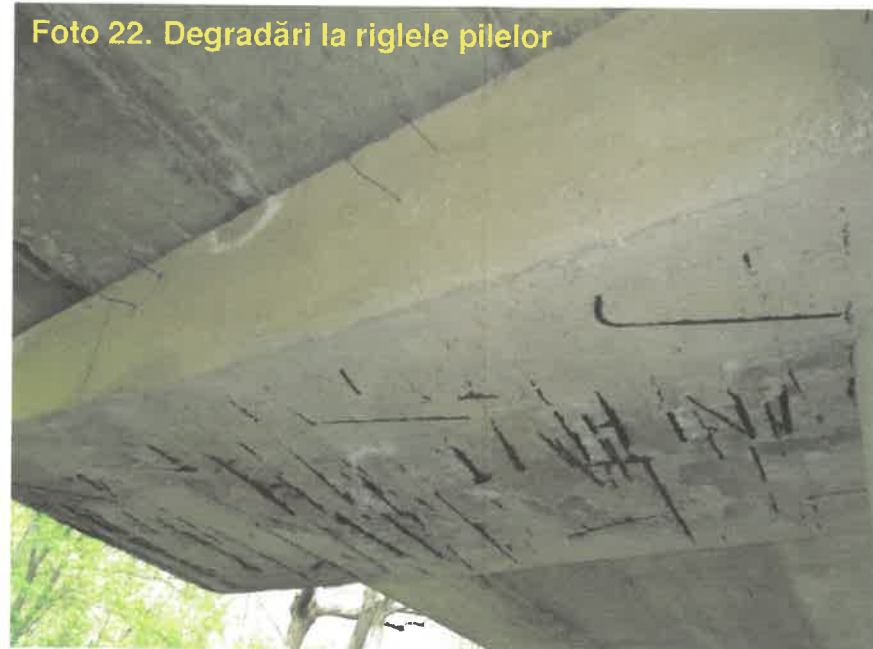
La intradosul celor trei rigle se constată distrugerii ale stratului de acoperire a armăturilor precum și corodarea acestora (foto 22). În starea cea mai avansată de degradare se află rigla pilei III, consola amonte, unde armăturile nu mai sunt înglobate în masa de beton acesta fiind distrus pe o adâncime considerabilă (foto 23).

Foto 22. Degradări la riglele pilelor

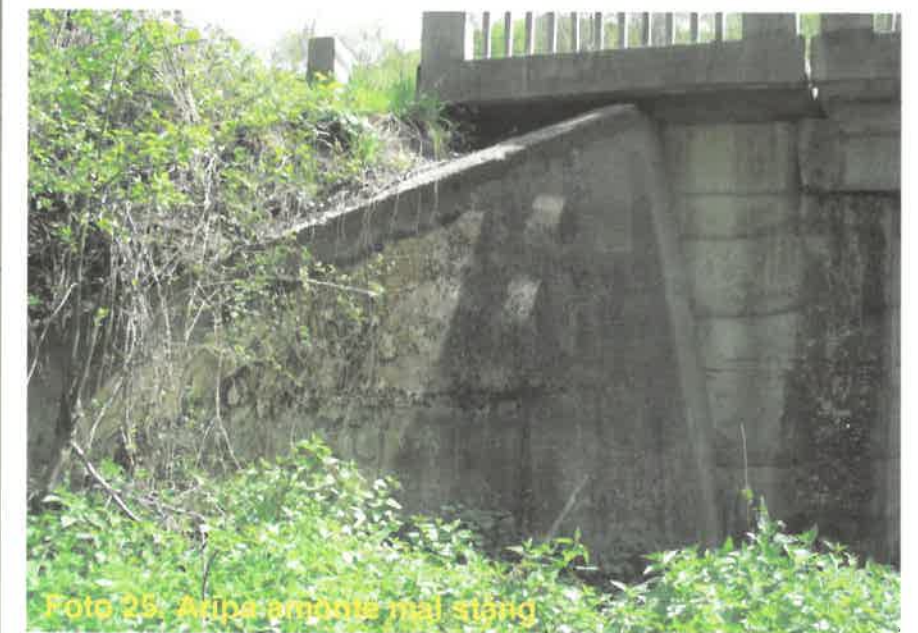
Foto 25. Aripa amonte mal stâng

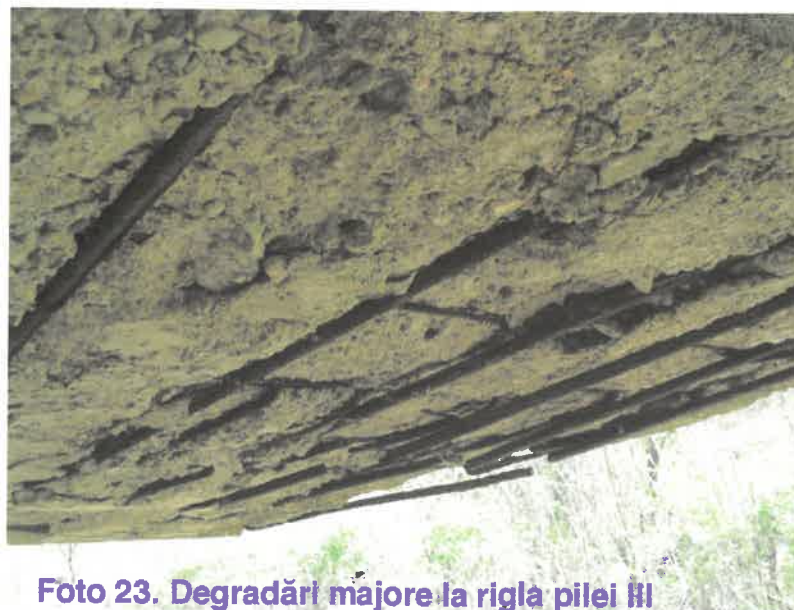
- la intradosul celor trei rigle se constată distrugerii ale stratului de acoperire a armăturilor precum și corodarea acestora;
- în starea cea mai avansată de degradare se află rigla pilei III, consola amonte, unde armăturile nu mai sunt înglobate în masa de beton, acesta fiind distrus pe o adâncime însemnată (cca 5 cm);

Foto 23. Degradări majore la rigla pilei III

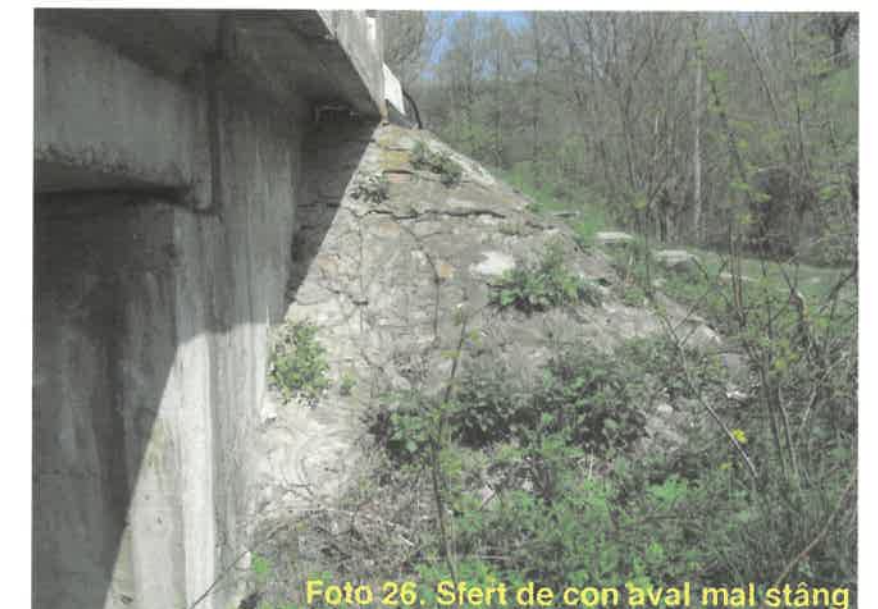
Foto 26. Sfert de con aval mal stâng
