# POD PE DN 3B KM. 0+822 PESTE CANAL LA CALARASI, JUD. CALARASI

## EXPERTIZA TEHNICA

**BENEFICIAR: CNAIR SA – DRDP Constanta**

**2020**

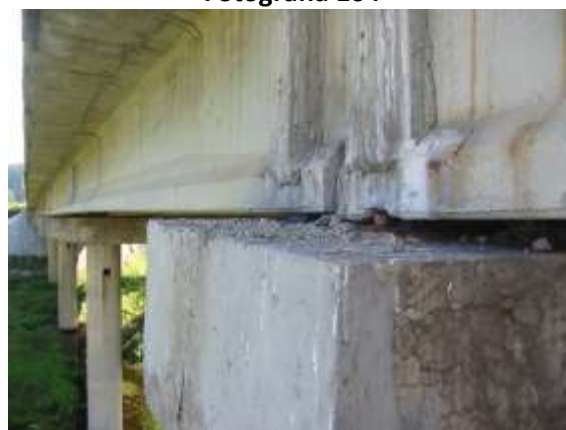
Fotografia 165

- prezenta unor betoane structurale de calitate inferioară în banchete și în zona rosturilor pe pile (foto 170, 173);
- banchete de rezemare cu aparate de reazem degradate, înglobate în umpluturi provenind din eventualele reparații ale placilor în zona rosturilor, între antretoazele de reazem (zone în care s-au executat eventualele longrine transversale pentru fixarea dispozitivelor de rost) (foto 103, 104, 165, 166, 167, 172, 182);

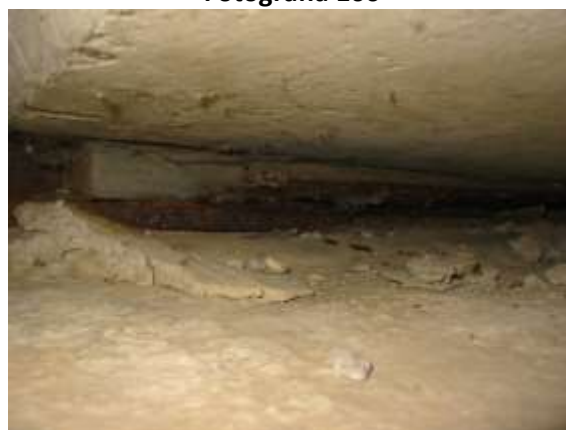
Fotografia 167

- fisuri, crapaturi si beton dislocat in bulbul grinzilor, in zona de rezemare, din manipulare incorecta si din infiltratii in zona rosturilor (foto 167, 171);

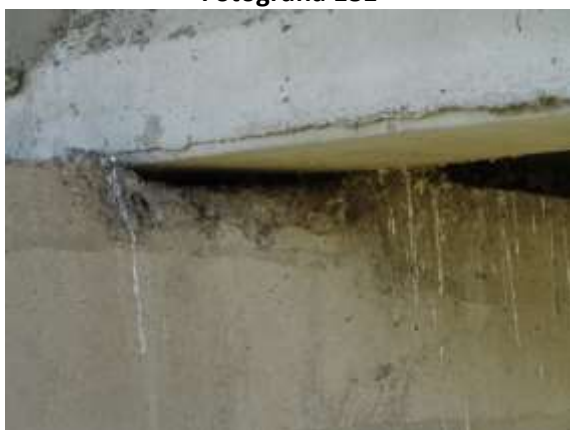
**Fotografia 182**

- segregarea betonului, cuiburi de pietris in antretoaze, armaturi vizibile, corodate (foto 6, 105, 106, 182, 185, 187);
- infiltratii puternice in zona rosturilor la placile in consola ale trotuarelor care au dus la eroziunea betonului si la corodarea armaturilor (foto 5, 7, 8, 13, 14, 17, 18, 19, 20, 23, 26, 29, 30, 31);

- dispozitive de protecție antiseismică improvizate și insuficiente pe ansamblul infrastructurilor (foto 182, 188)
- pereu desprins de bancheta culeei, cu degradări și vegetație la sferturile de con la culee (foto 5, 6, 105-110).

- Se vor reface toate dispozitivele de protectie seismica de pe banchetele infrastructurilor, in special pentru blocarea deplasarilor transversale ale tablierelor. Pe infrastructurile cu rosturi se vor executa si dispozitive de protectie seismica pentru blocarea deplasarilor longitudinale ale tablierelor;
