## **EXPERTIZĂ TEHNICĂ**

### **Pod pe DN57 km 192+001 peste canal Crivaia**

**Beneficiar** : C.N.A.I.R. S.A.  
**Elaborator** : SC ROYAL CDV G2 SRL, Suceava  
**Faza** : EXPERTIZA TEHNICĂ

– august 2019 –

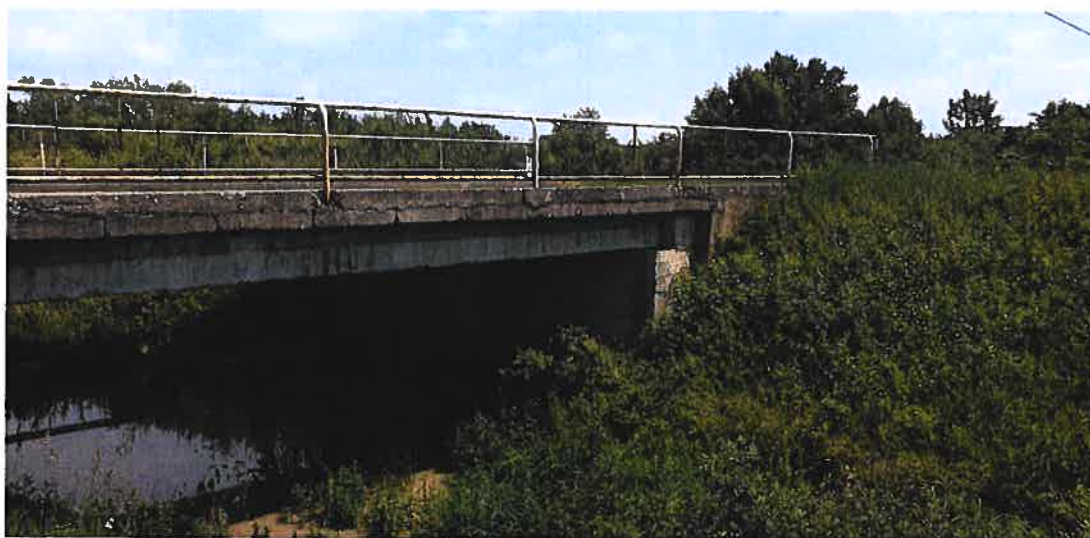
Foto 1 – Vedere dinspre amonte

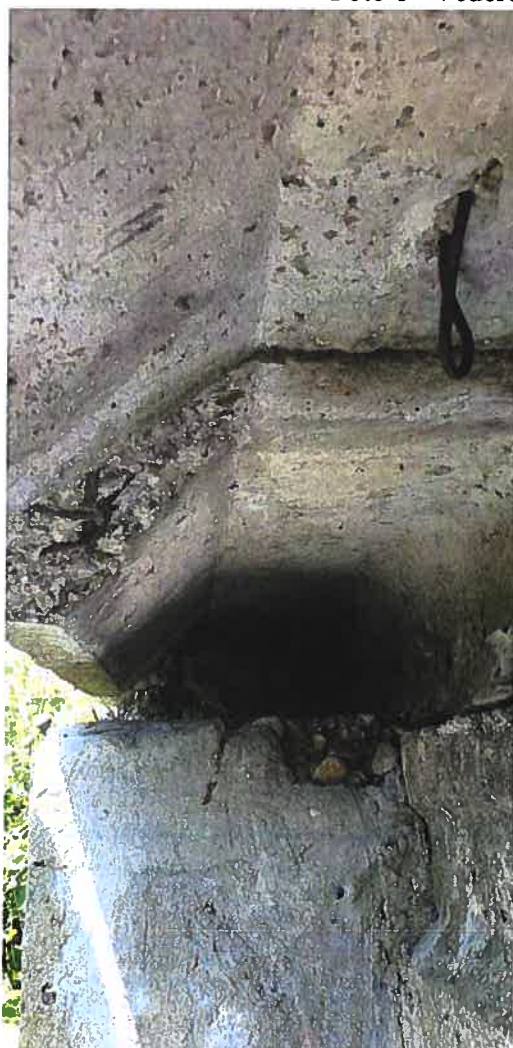
Foto 1 – Intrados trotuar prefabricat

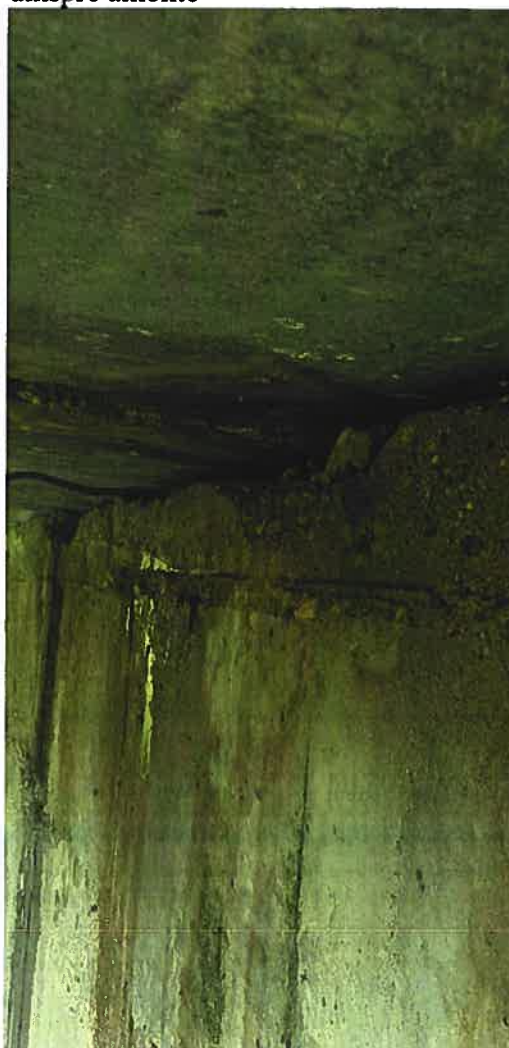
Foto 2 – Bancheta de rezemare

4. Se execută lucrări de întreținere periodică la nivelul banchetei de rezemare a tuturor elementelor de infrastructură: demolarea stratului de beton degradat, curățarea de rugina a barelor de armatura corodate și pasivizarea lor, închiderea și injectarea fisurilor, refacerea secțiunii cu betoane speciale cu întărire rapidă, cu asigurarea pantelor necesare asigurării scurgeri apelor.

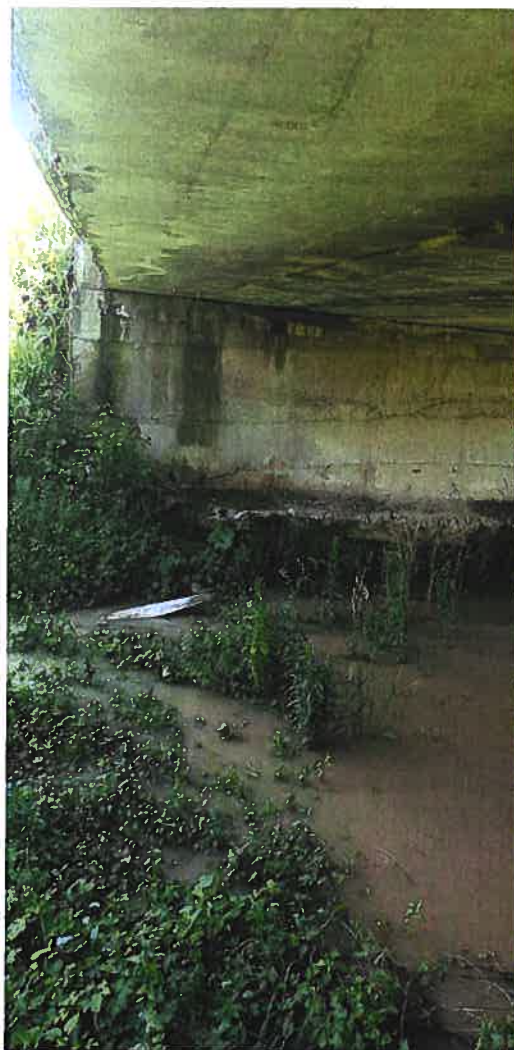
Foto 3 – Elevatie culee

3. Se execută lucrări de întreținere periodică la nivelul feței văzute a culeelor: demolarea stratului de beton degradat, curățarea de rugină a barelor de armătură corodate și pasivizarea lor, închiderea și injectarea fisurilor, refacerea secțiunii cu betoane speciale cu întărire rapidă.

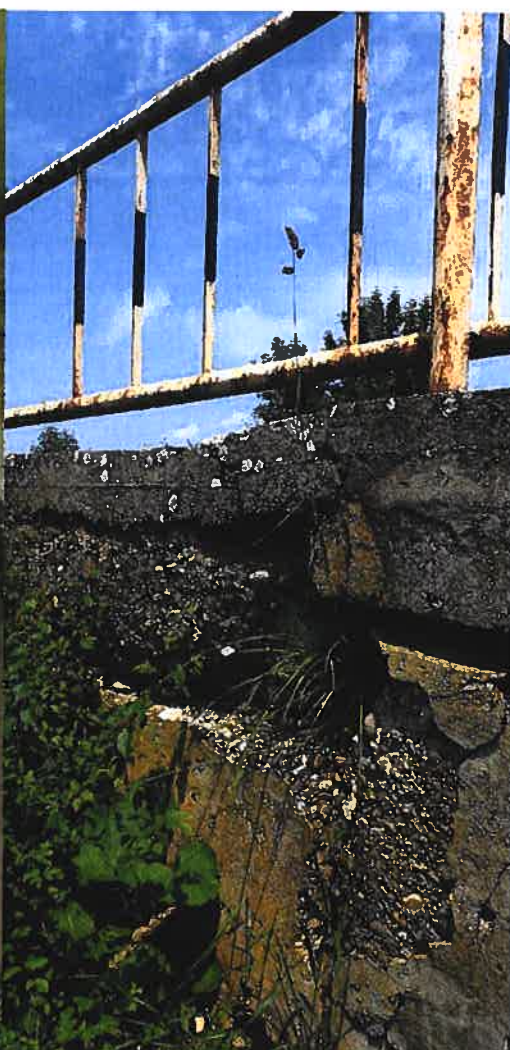
Foto 4 – Grinda parapet

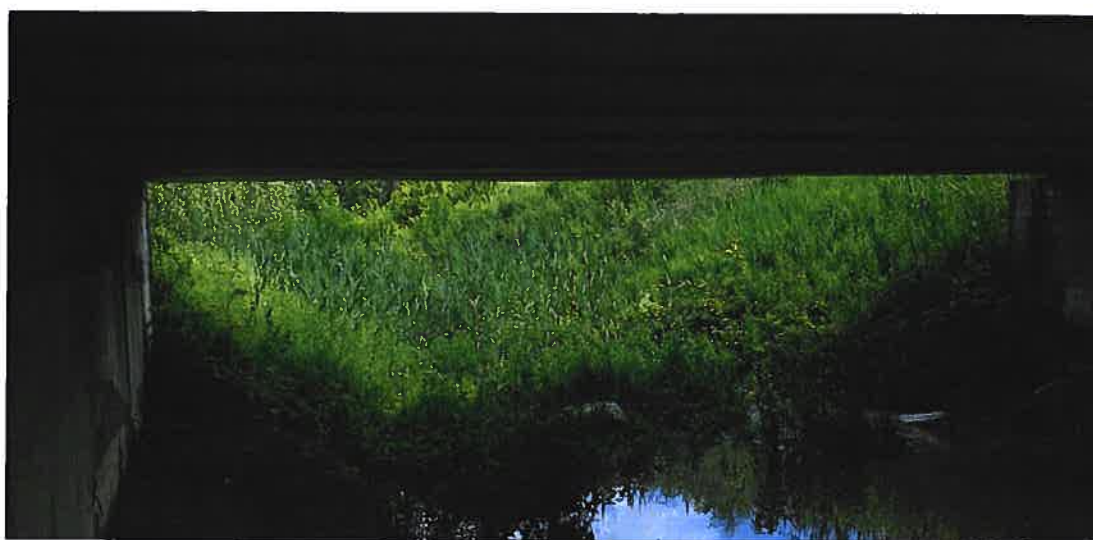
Foto 5 – Albie sub pod

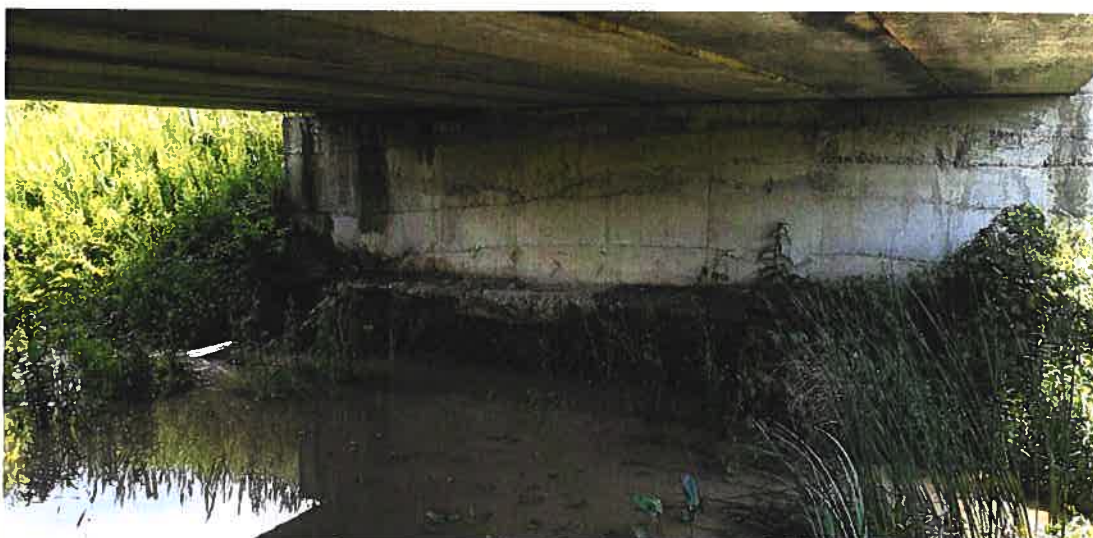
Foto 6 – Fundatie afuiata

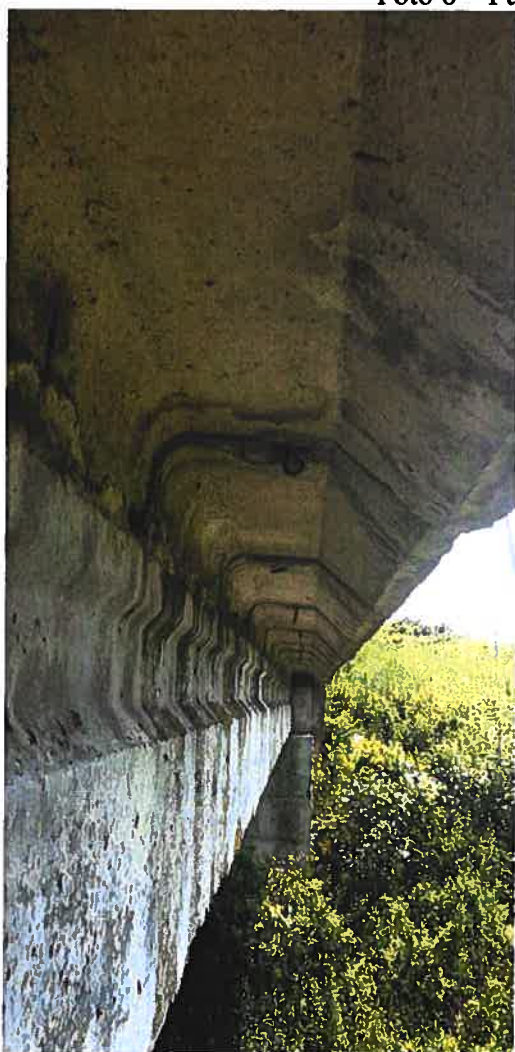
Foto 7 – Intrados trotuar

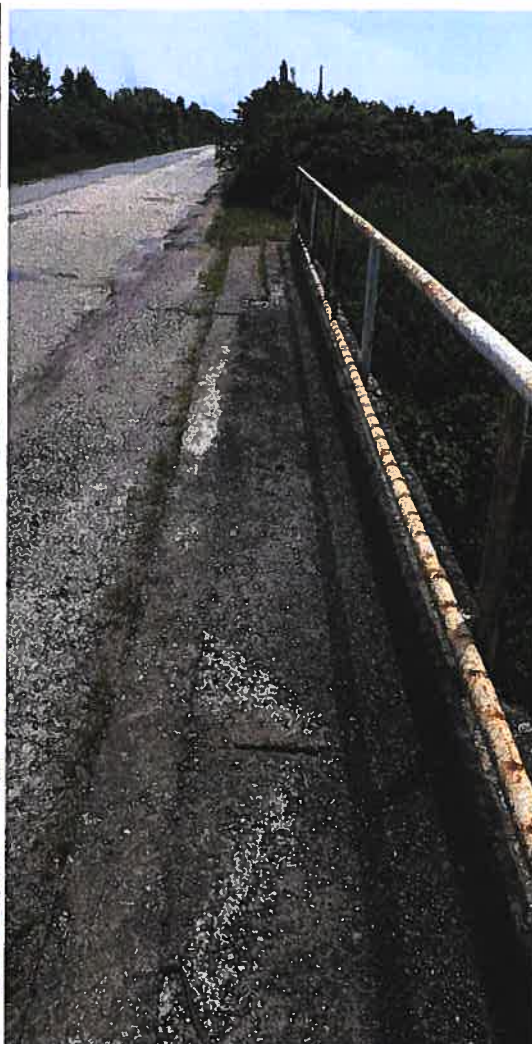
Foto 8 – Trotuar pe pod

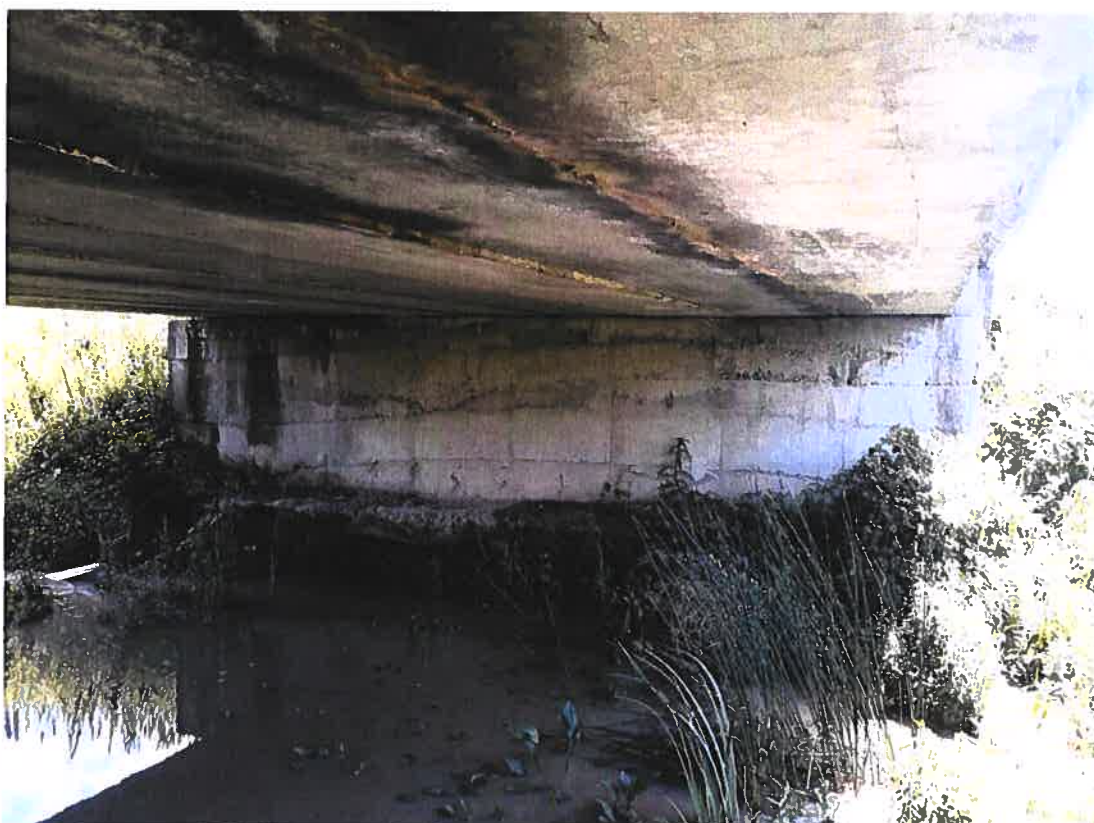
1. Albia cursului de apa prezinta un traseu sinuos si este colmatata, datorita ruperii malurilor si blocarea albiei de vegetație, gunoarie si depuneri aluvionare.
2. Lipsa lucrărilor de apărare de maluri și pentru dirijare a apelor.
3. Lipsa lucrărilor de protecție a taluzurilor, si a scărilor de acces.
4. Modificări ale regimului hidraulic, coborârea etiajului în zona podului, adâncirea talvegului.
5. Rampe de acces degradate (denivelări și degradări ale căii, tasări mari ale terasamentelor, alunecări laterale).
6. Depuneri de material solid, prezenta unor obstacole, vegetație în albie.

Foto 9 – Vegetatie in albie sub pod

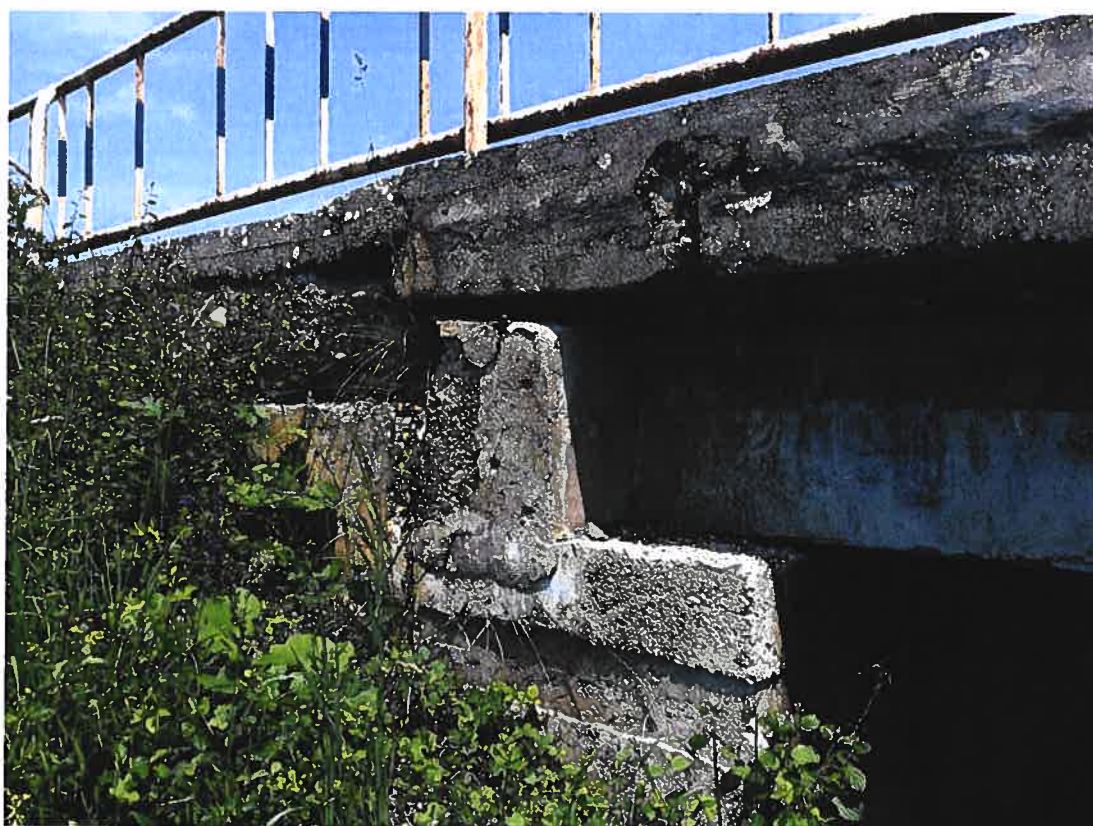
Foto 10 – Zid intors

5. Se execută lucrări de întreținere periodică la nivelul zidului de gardă și a zidurilor întoarse ale culeelor: demolarea stratului de beton degradat, curățarea de rugină a barelor de armătură corodate și pasivizarea lor, închiderea și injectarea fisurilor, refacerea secțiunii cu betoane speciale cu întărire rapidă. Consola trotuarului de pe zidurile întoarse se va demola și va fi înlocuită cu o consolă care va asigura gabaritul pe pod.

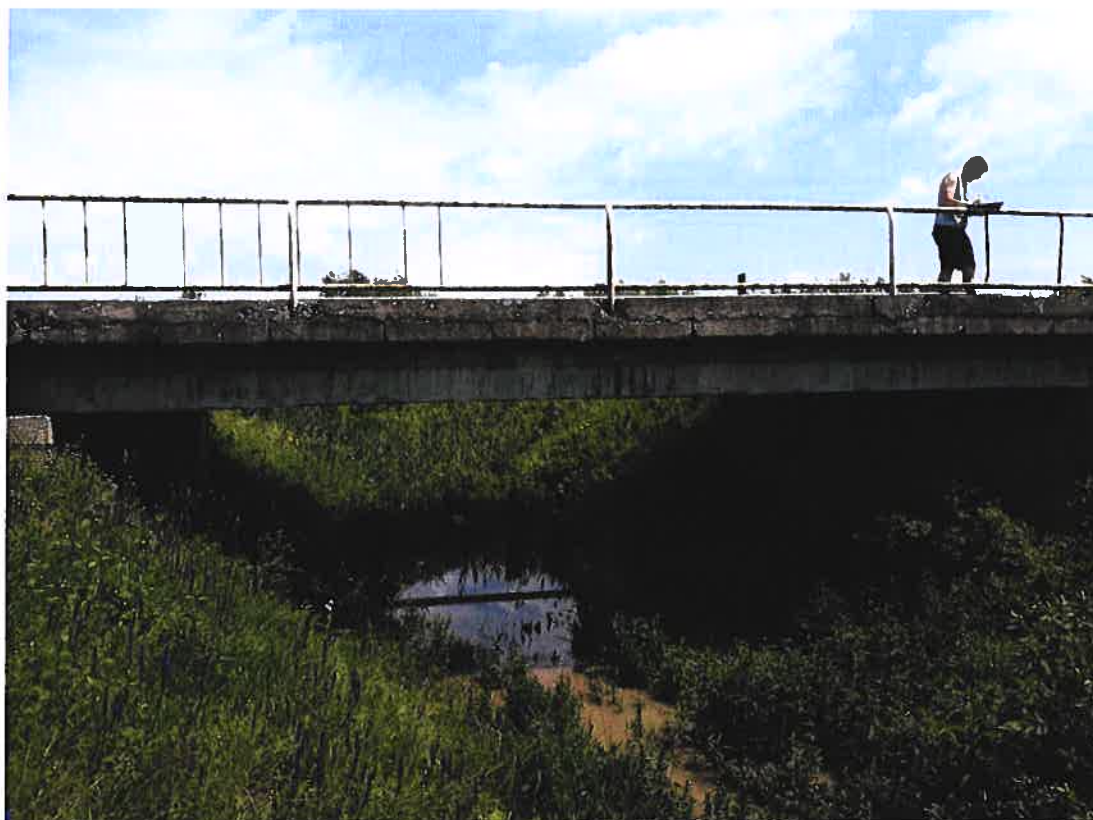
Foto 11 – Vedere laterala

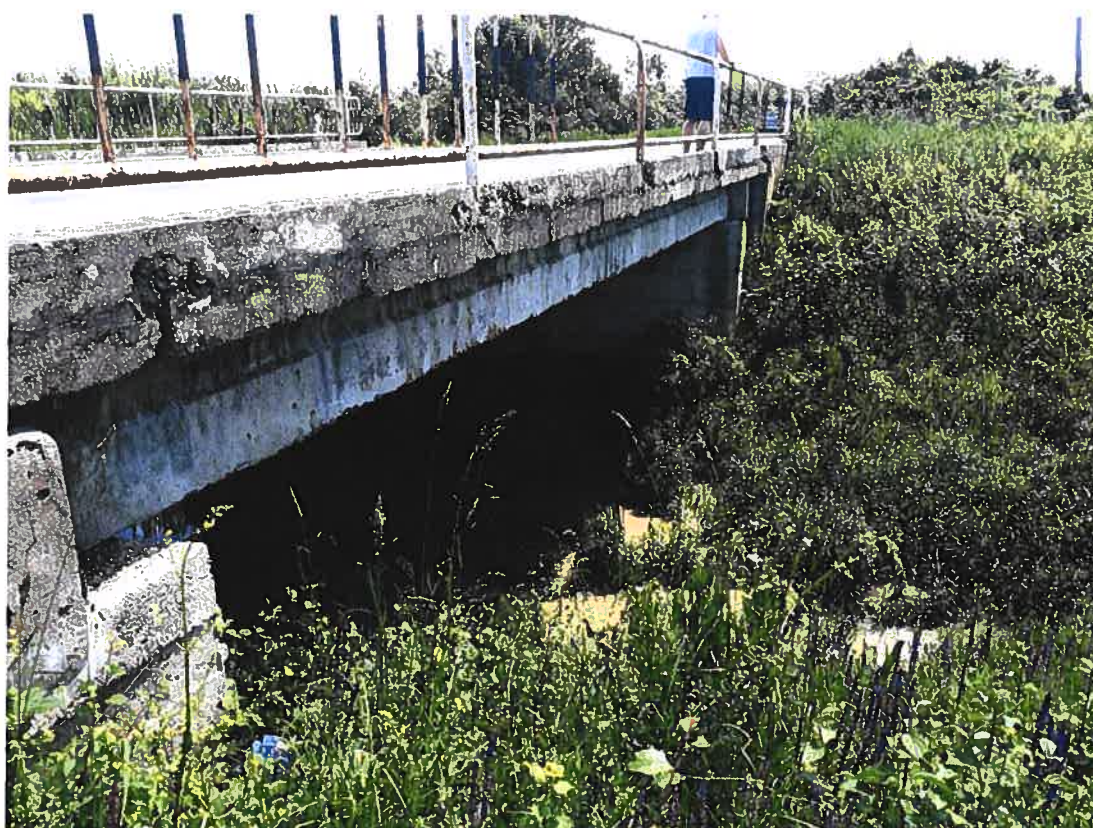
Foto 12 – Parapet pietonal cu umplutura lipsa

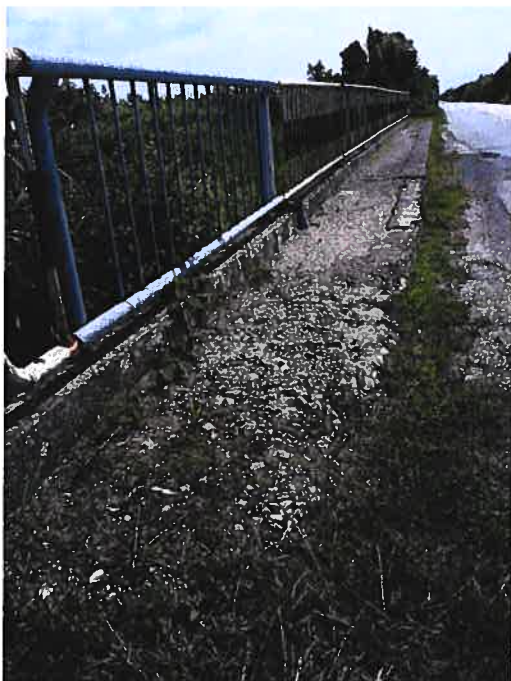
Foto 13 – Trotuar pe pod

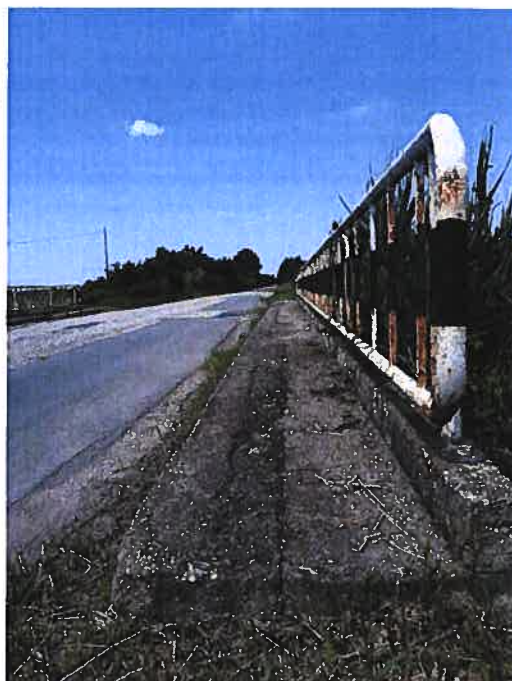
Foto 14 – Trotuar pe pod

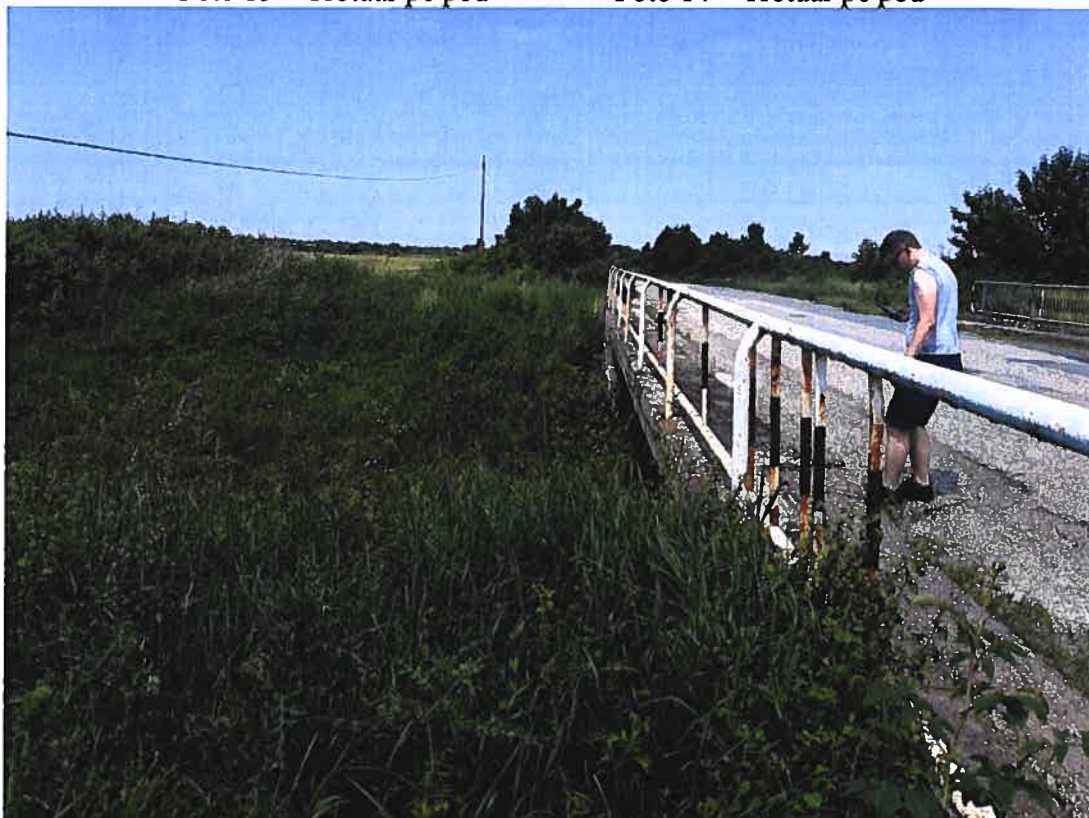
Foto 15 – Albie amonte

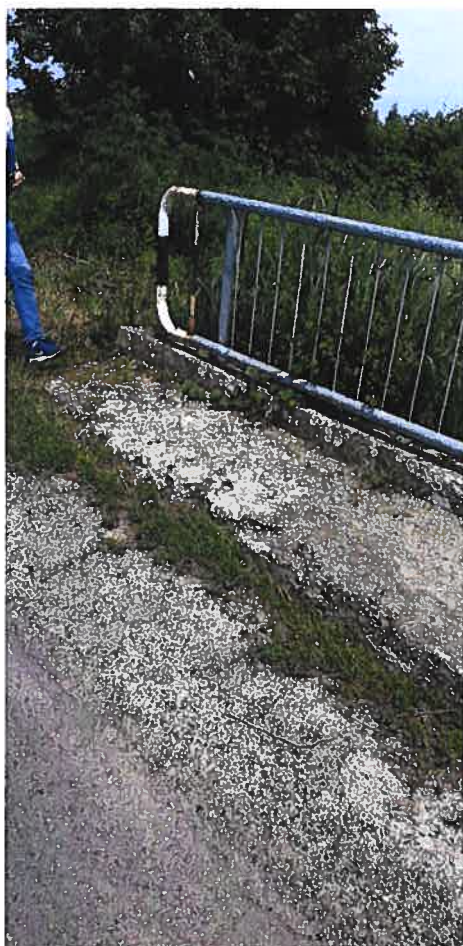
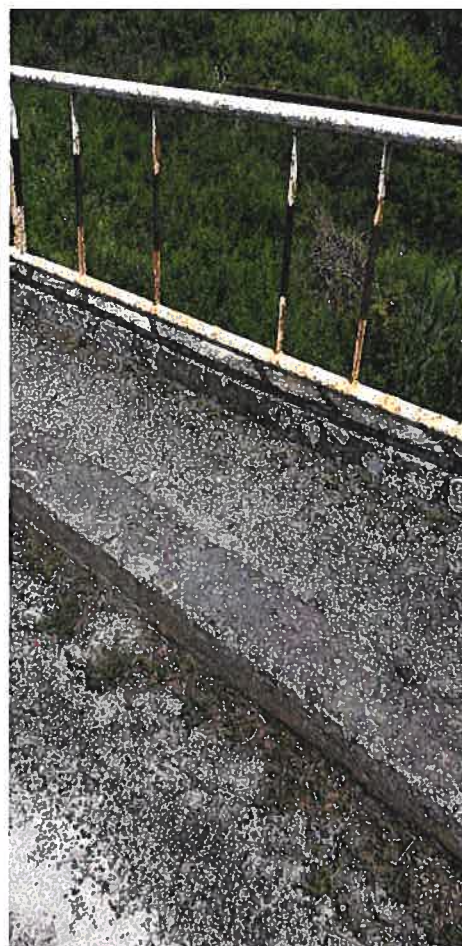
Foto 16 – Racordare trotuar cu acostamentul   Foto 17 – Trotuar

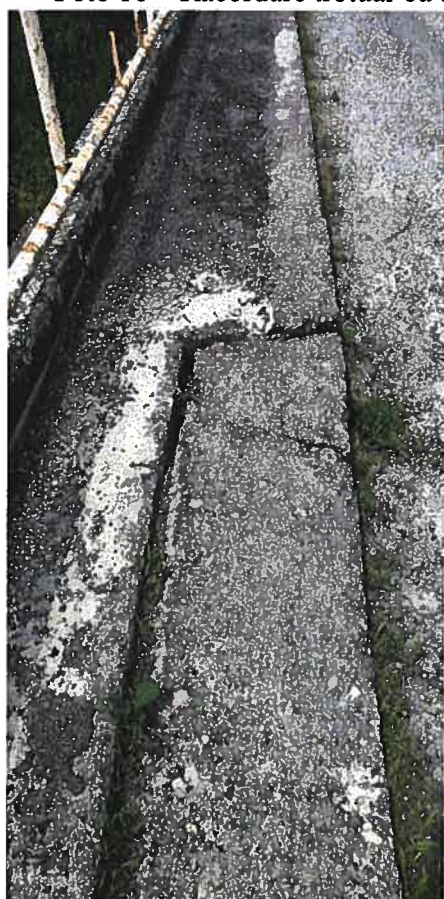
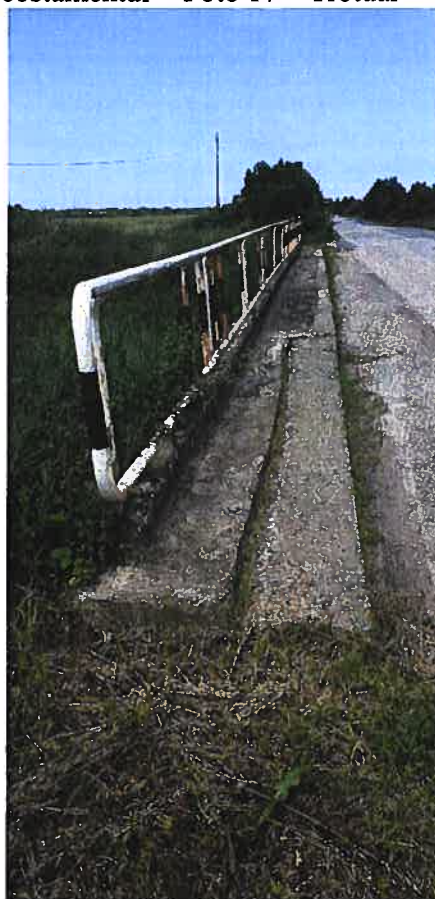
Foto 18 – Zid intors   Foto 19 – Degradari ale trotuarului

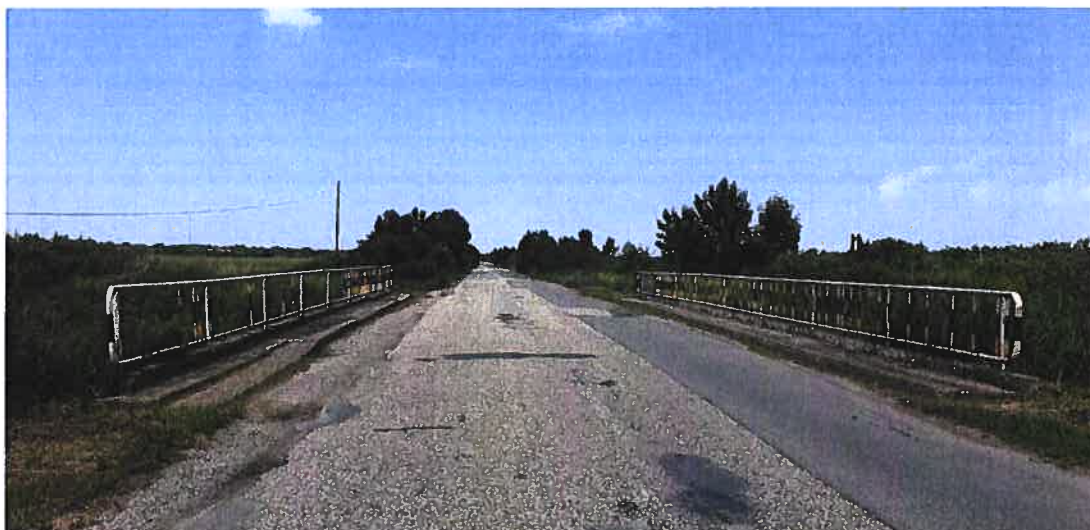
1. Calea pe pod este degradată, prezinta gropi, poroasă.
2. Denivelări ale căii pe zona carosabila si trotuare.
3. Coroziunea avansată a stâlpului metalic al parapetului în zona de contact cu betonul, fixarea necorespunzătoare a parapetului de siguranță.
4. Neasigurarea pantei de scurgere transversala si longitudinala a apelor pluviale de pe pod.
5. Lipsa etanșării dintre îmbrăcăminte și celelalte elemente ale căii.
6. Lipsa parapetilor de protecție a circulației rutiere pe pod.
7. Degradarea hidroizolație caii pe pod urmata de infiltrații si eflorescente pe zone extinse, la intradosul plăcii carosabile si a plăcii în consola a trotuarelor.
8. Degradarea bordurilor pe pod.
9. Parapet cu geometrie generală necorespunzătoare în plan vertical și orizontal, sistem de protecție degradat (măruit, pete de rugină, exfolieri, etc.).

Foto 20 – Cale pe pod

3. Se realizează o șapă hidrofugă pe pod, compusa din șapa suport, hidroizolație și șapa de protecție. Se asigură racordarea șapei la rigola de evacuare de la marginea trotuarului și la dispozitivele de acoperire a rosturilor de dilatație. Execuția căii pe pod va respecta prevederile impuse de CNAIR.

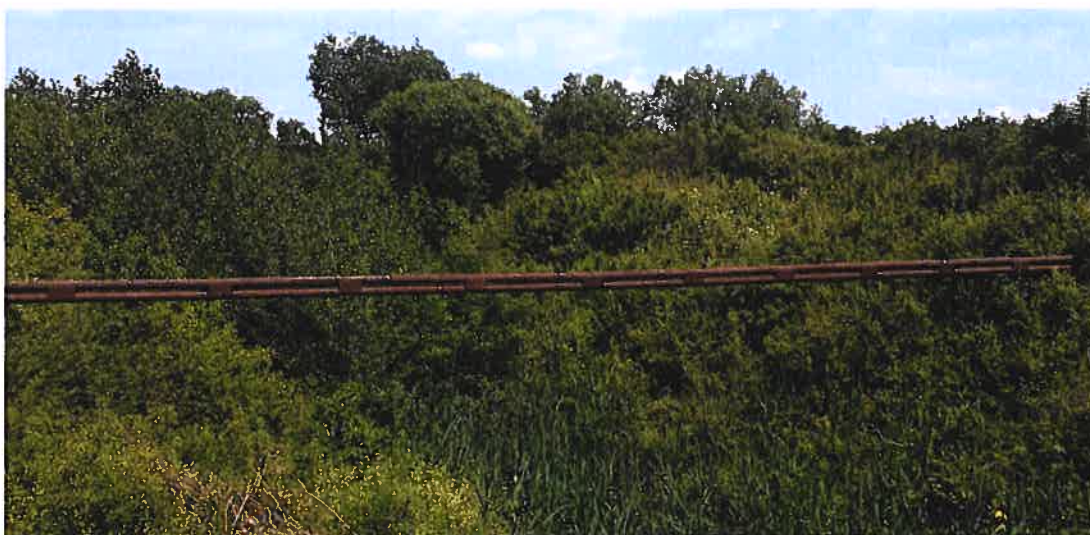
Foto 21 – Retea de telecomunicatie
