## **EXPERTIZĂ TEHNICĂ**

### **Podet pe DN57 km 187+711 - Jamu Mare**

**Beneficiar** : C.N.A.I.R. S.A.  
**Elaborator** : SC ROYAL CDV G2 SRL, Suceava  
**Faza** : EXPERTIZA TEHNICĂ

– august 2019 –

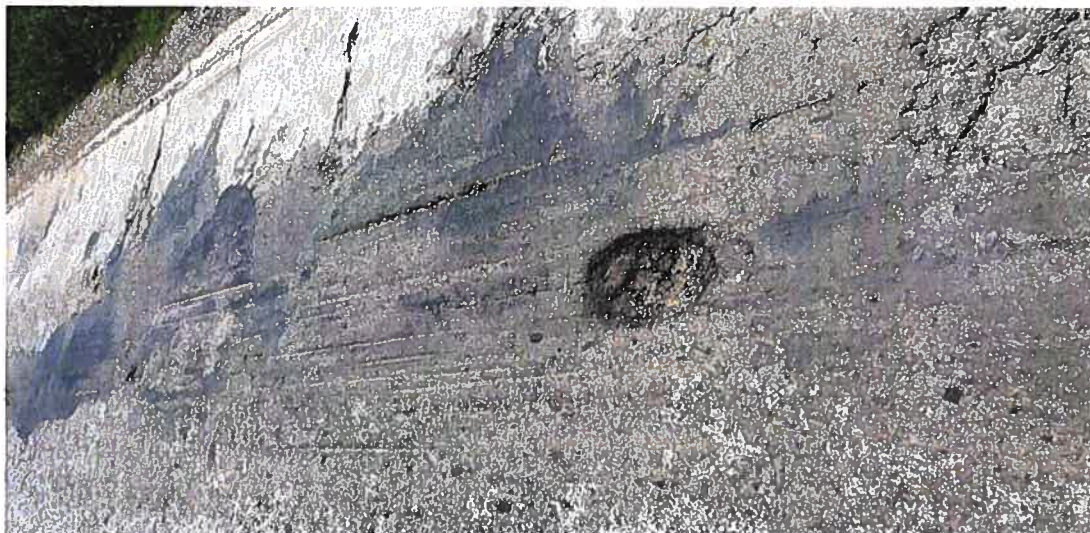
**Foto 1 –Gropi în îmbrăcămintea asfaltică de pe pod**

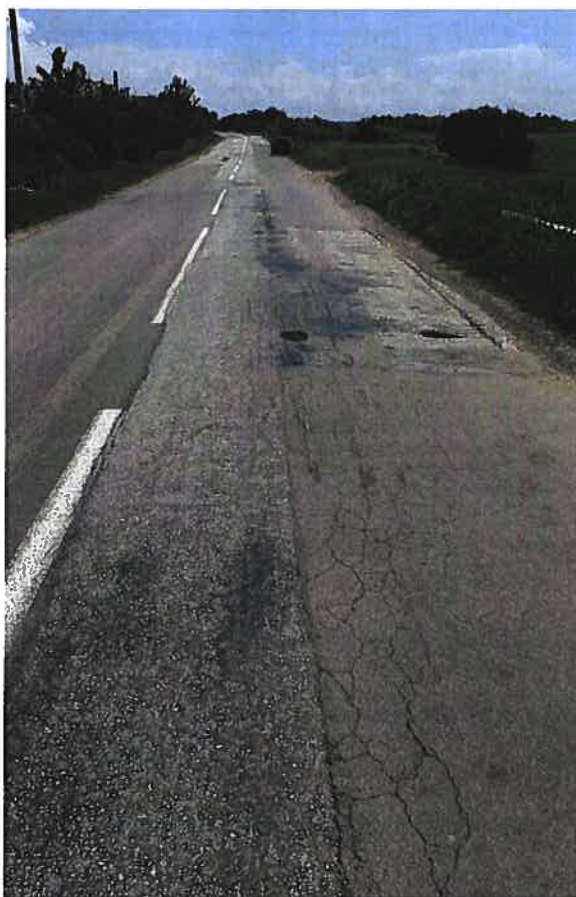
**Foto 2 –Fisuri și crăpături pe suprafețe extinse pe zona carosabilă**

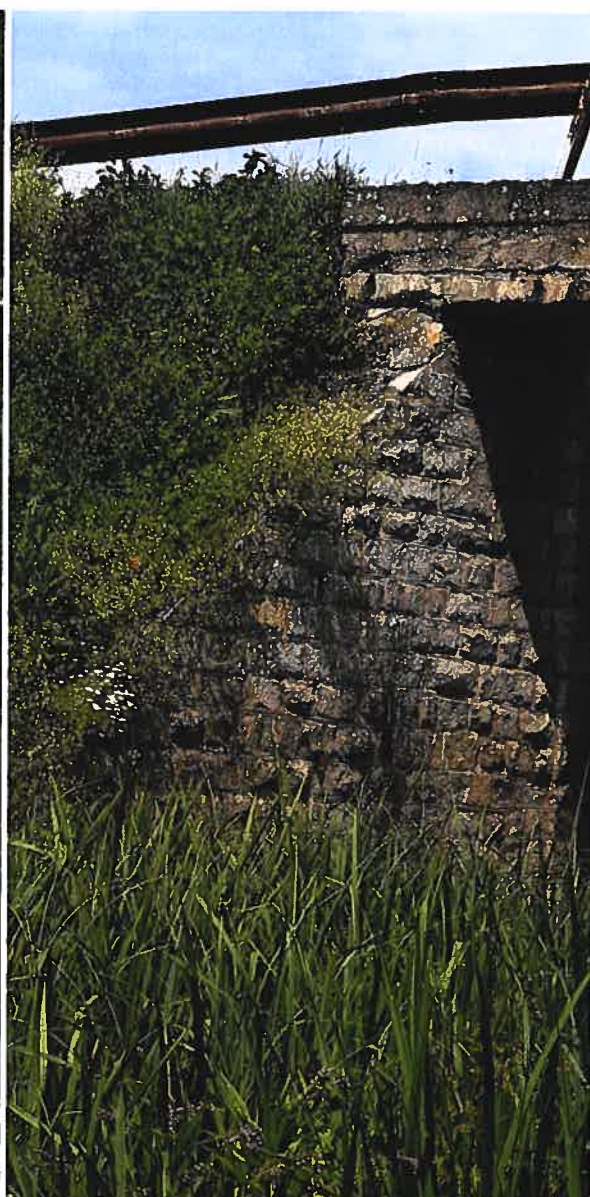
Foto 4 – Aripă din zidărie de piatră

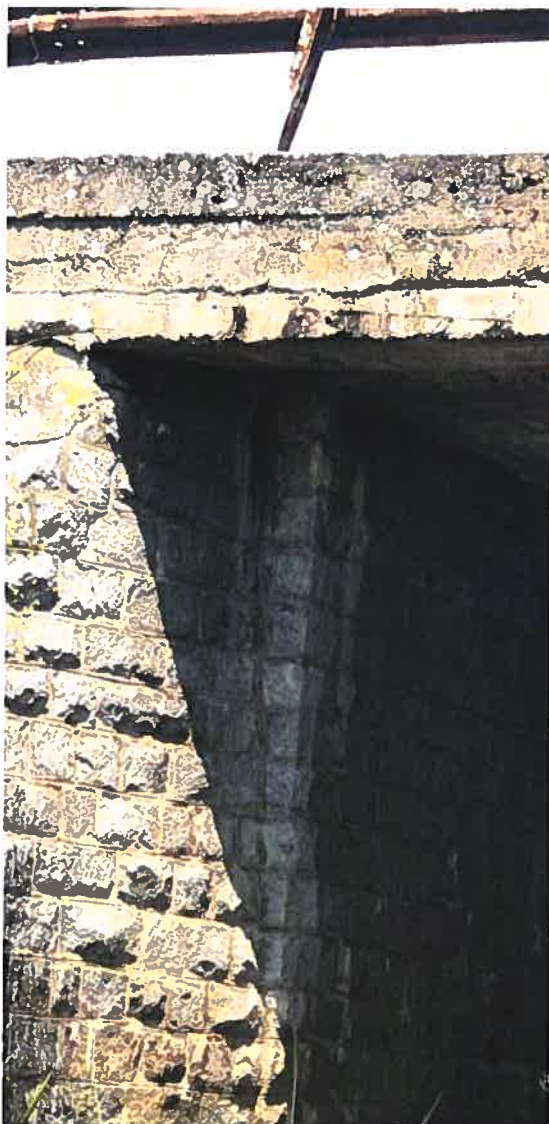
Foto 6 –Așezare dală marginală

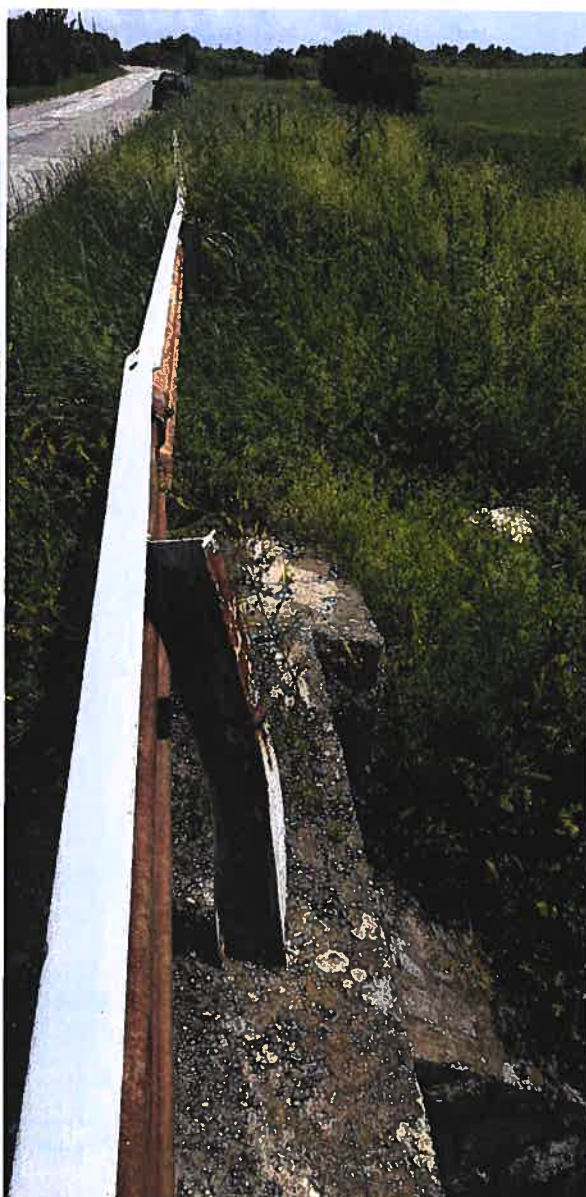
Parapetul de siguranță pe rampe se află într-o stare avansată de degradare, și nu corespunde prevederilor acest fapt periclitzând securitatea participanților la trafic.

Foto 9 –Parapet de protecție neconform

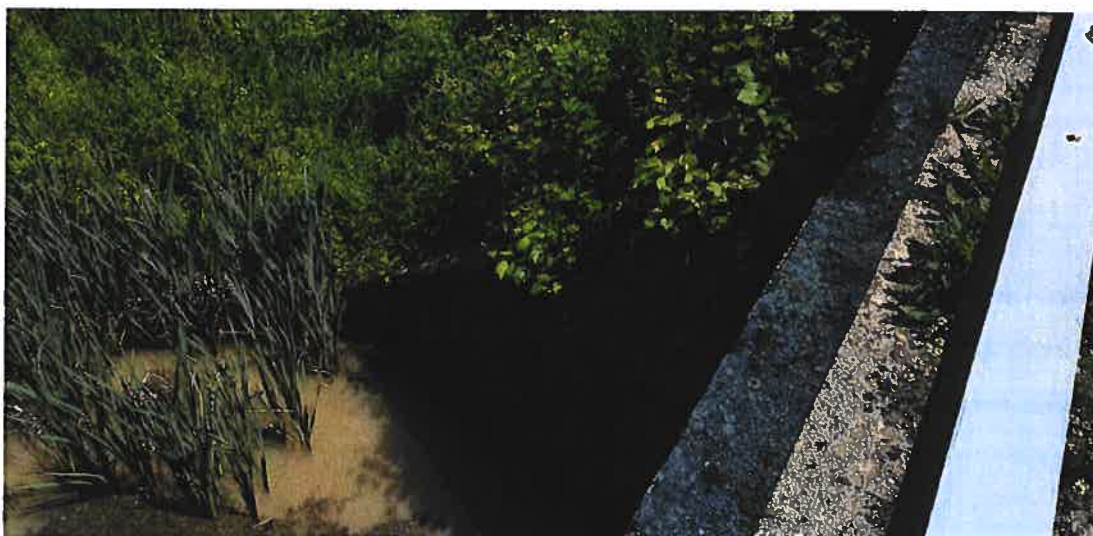
Foto 10 –Albie sub pod cu vegetație abundentă

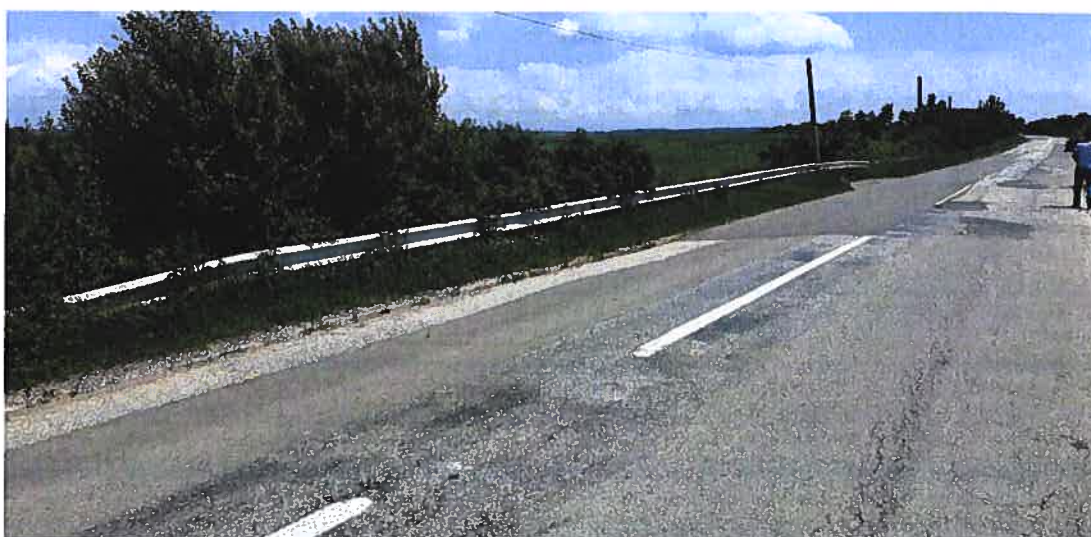
Foto 13 –Îmbrăcămintă asfaltică pe pod
