Proiect: 155/2021

**INTOCMIRE EXPERTIZE TEHNICE  
PENTRU PODURILE DIN ADMINISTRAREA  
CNAIR S.A – DRDP IASI –  
POD PE DN17A KM 12+285**

**BENEFICIAR: C.N.A.I.R. S.A. prin D.R.D.P. Iasi**

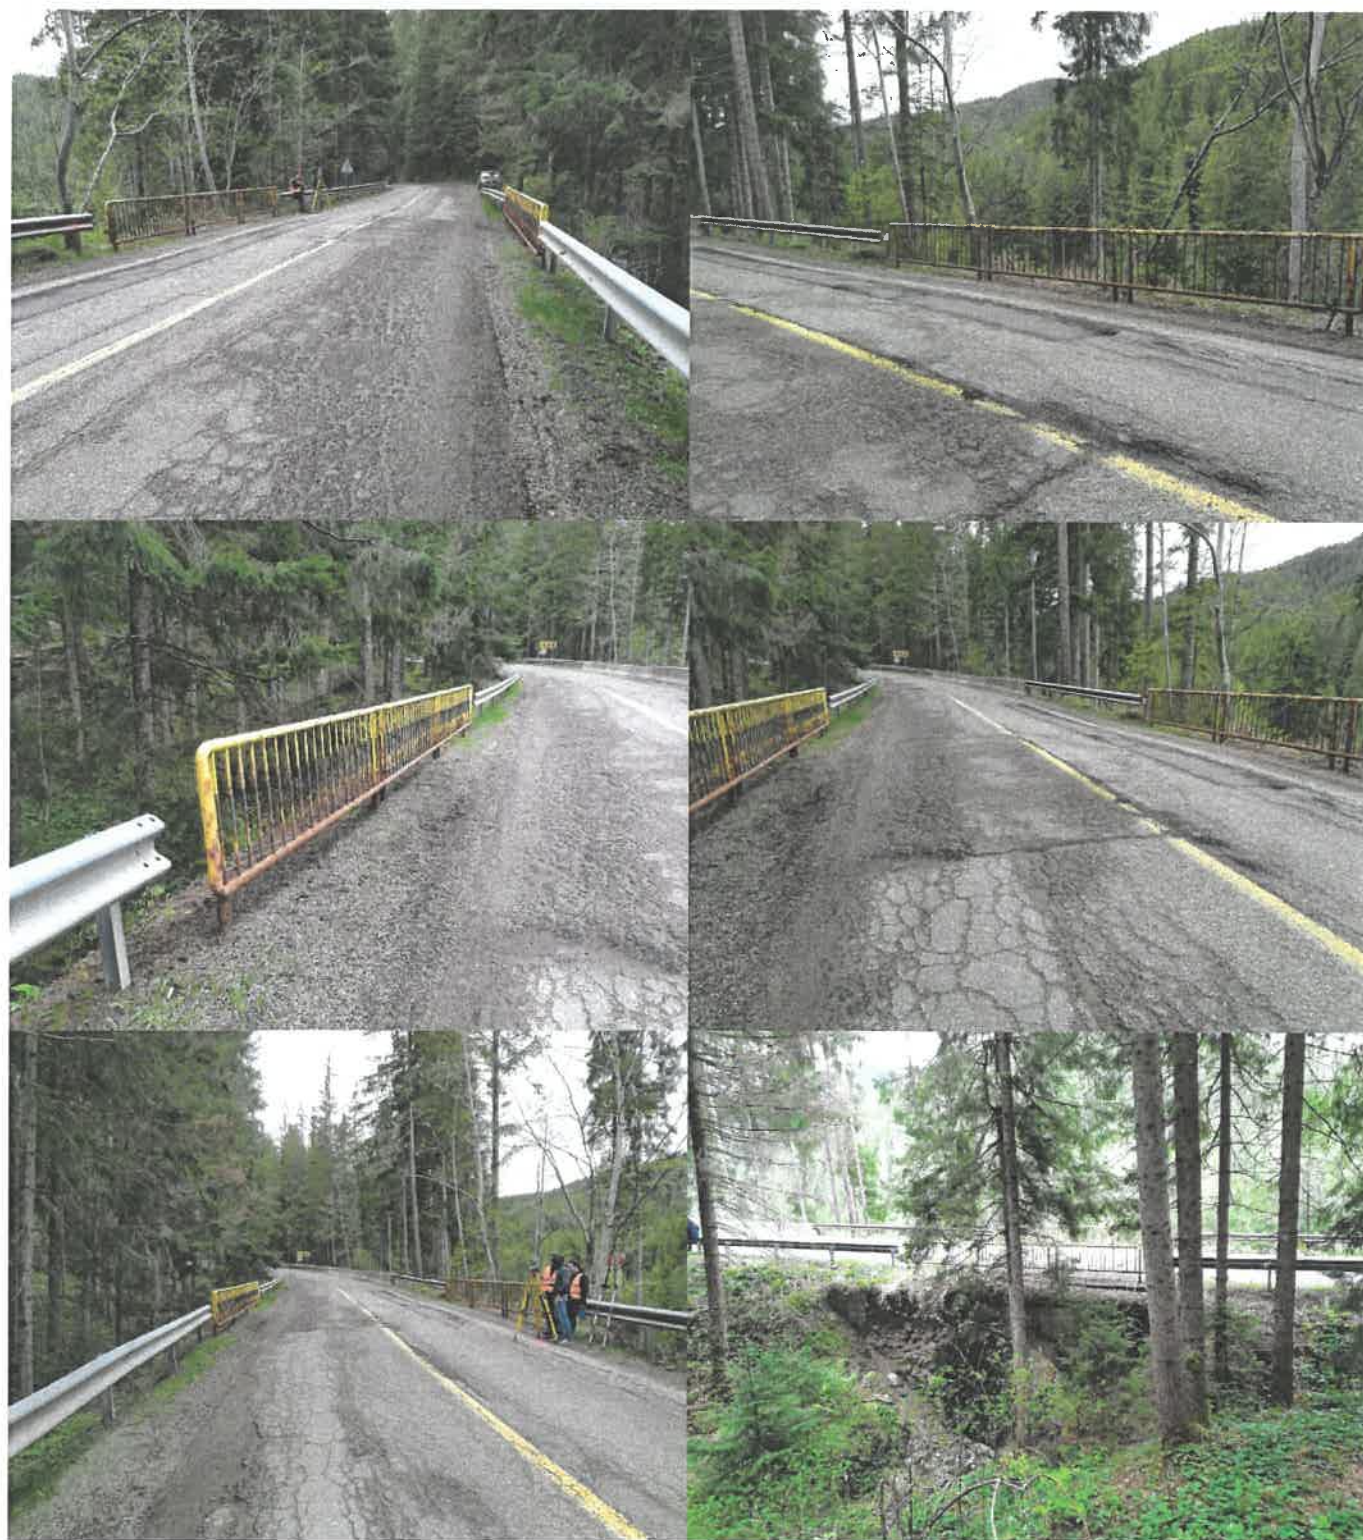
- din cauza degradarilor la timpane si zidurile intoarse, umplutura dintre timpane s-a scurs conducand la aparitia unei crapaturi in dreptul coronamentului aval, semnalizat cu balize, restrictionand astfel gabaritul de circulatie;
- calea pe pod prezinta straturi asfaltice suplimentare;
- calea prezinta fisuri longitudinale si fagase in dreptul timpanelor;
- degradari ale parapetului pietonal.

- cale pe rampe si pe pod faintata, cu fisuri si crapaturi longitudinale, fagase,
- lipsa trotuare, vegetatie pe suprastructura, parapet degradat si deformat
- rampe cu tasari si denivelari accentuate.

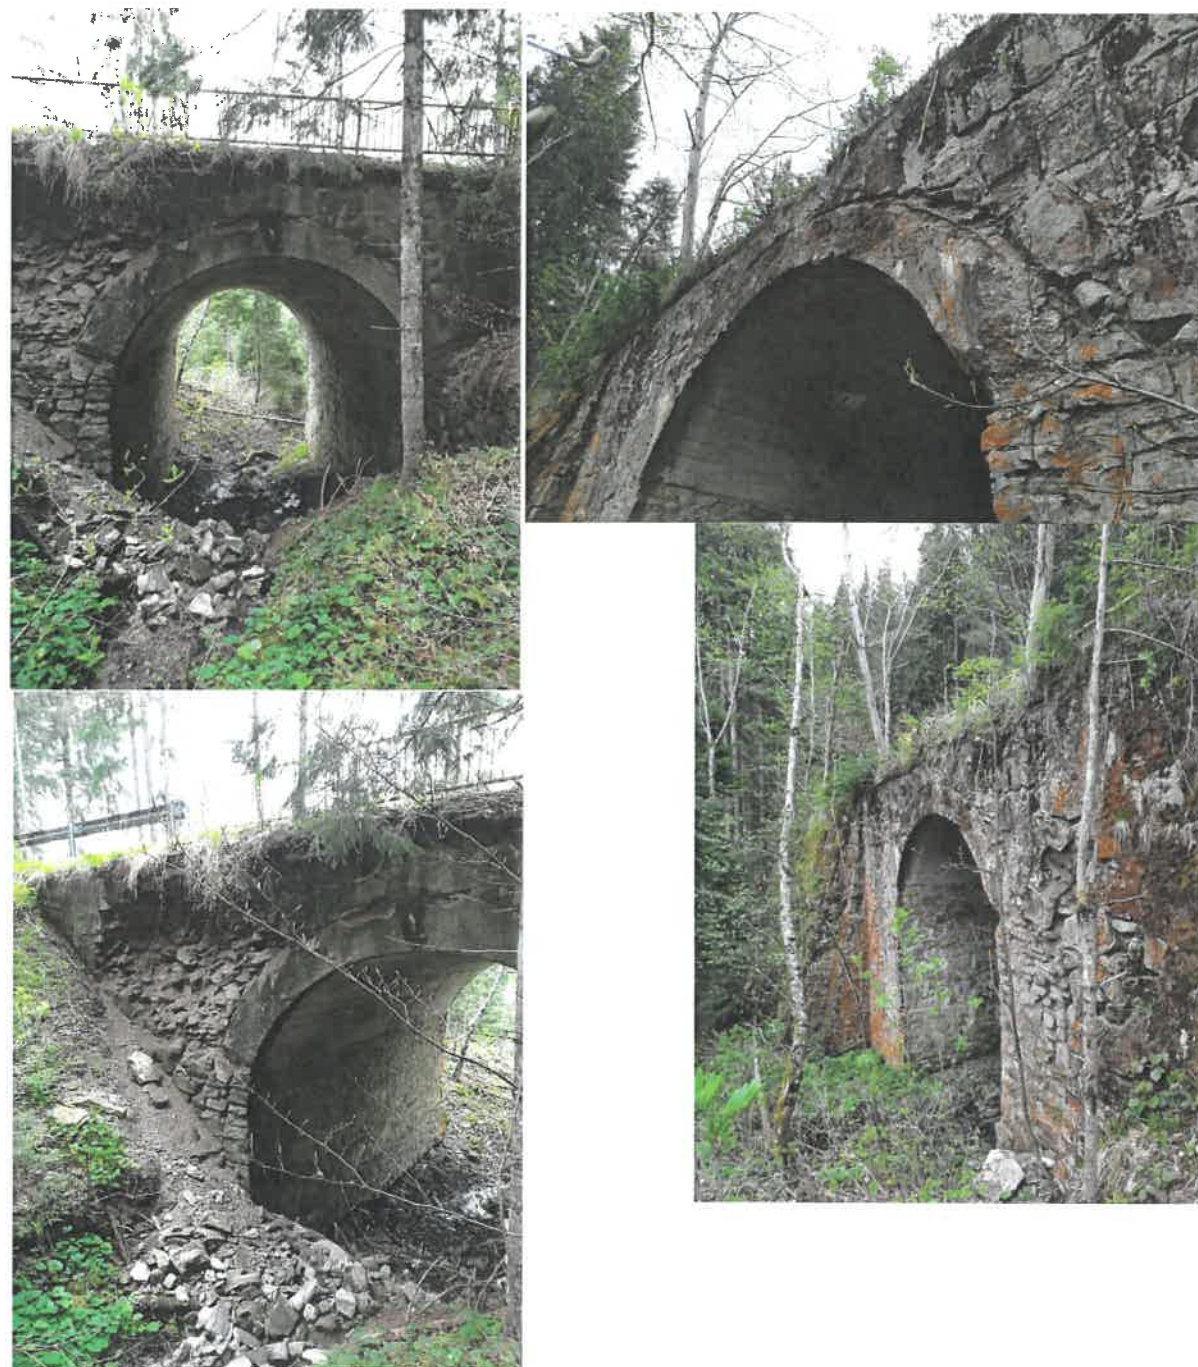
- Zidărie grav avariata (degradări importante cu dislocări și crăpături de moloane), în partea din aval atât la culee cât și la zidurile întoarse;

- Aripile din zidarie de piatra din aval sunt distruse, iar cele din amonte cu degradari multiple;
- Rosturi de zidărie spălate de infiltrații (mortar din rosturile de zidărie degradat)
- Uzura zidăriei;
- Zidărie degradată la suprafață, cu aspect prăfos, friabilă sau exfoliată
- Casiurile si scarile sunt lipsa.
- Fundatiile sunt afuiate in proportie de 75%.

- *Racordare cu terasamentele degradata*
- *Zidărie grav avariata (degradări importante cu dislocări și crăpături de moloane), in partea din aval atat la culee cat si la zidurile intoarse;*
- *Aripile din zidarie de piatra din aval sunt distruse, iar cele din amonte cu degradari multiple;*
- *Rosturi de zidărie spălate de infiltrații (mortar din rosturile de zidărie degradat)*
- *Uzura zidăriei; Zidărie degradată la suprafață, cu aspect prăfos, friabilă sau exfoliată*

- Reparatii locale si refacerea formelor geometrice, prin completarea cu piatra bruta rostuita la elevatii culee si timpane;
- Subzidiri fundatii;
- Camasuirea culeelor;
- Protejarea suprafetelor din beton cu vopsitorii speciale anticorozive.

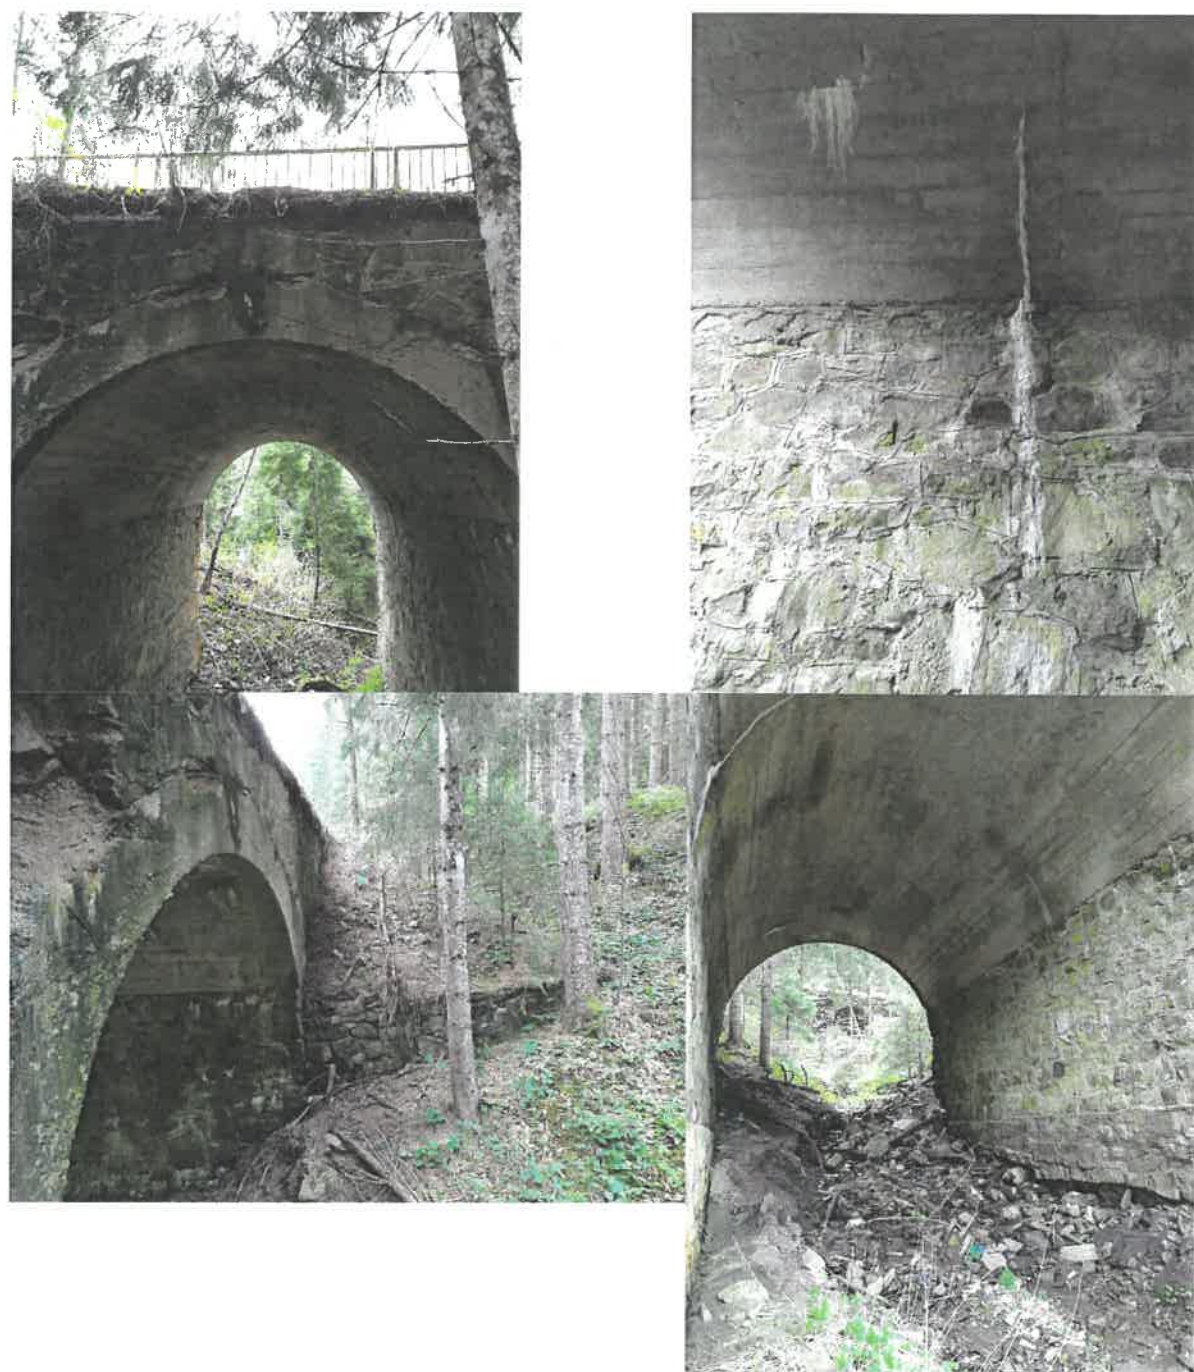
Bolta din beton armat prezintă degradări și defecte cum ar fi:

- zone cu defecte de suprafață ale feței văzute;
- armături vizibile și corodate;
- beton degradat prin carbonatare;
- culoare neuniformă, pete negre și impurități;
- imperfecțiuni geometrice, aspect macroporos, agregate la suprafață;

*Bolta din beton armat prezintă zone cu defecte de suprafață ale feței văzute, armături vizibile și corodate, beton degradat prin carbonatare, culoare neuniformă, pete negre și impurități, imperfecțiuni geometrice, aspect macroporos, agregate la suprafață;*

- Injectarea fisurilor din bolta, timpane si ziduri conform „*Instructiuni tehnice privind procedeele de remediere a defectelor pentru elemente de beton si beton armat*”, indicativ C149-87”;

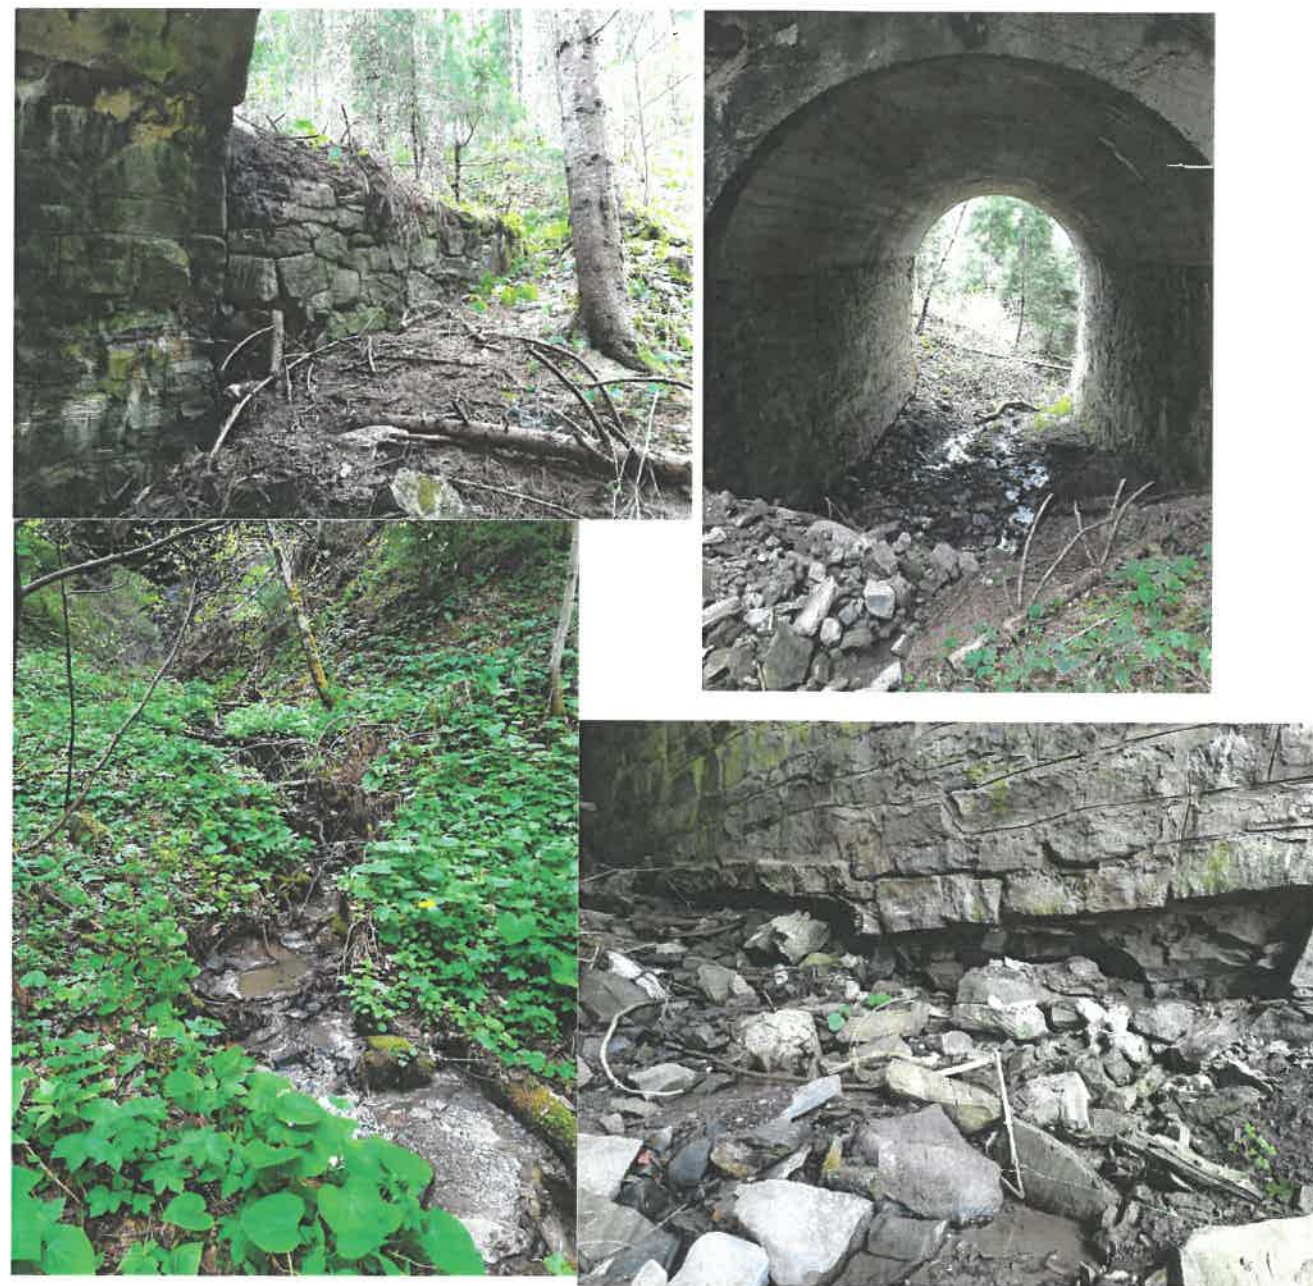
*Albie neconturata, abrupta, cu aspect de formatiune torentiala, lipsa lucrarilor de aparare/dirijare, depozite aluvionale, vegetatie abundenta in albie.*

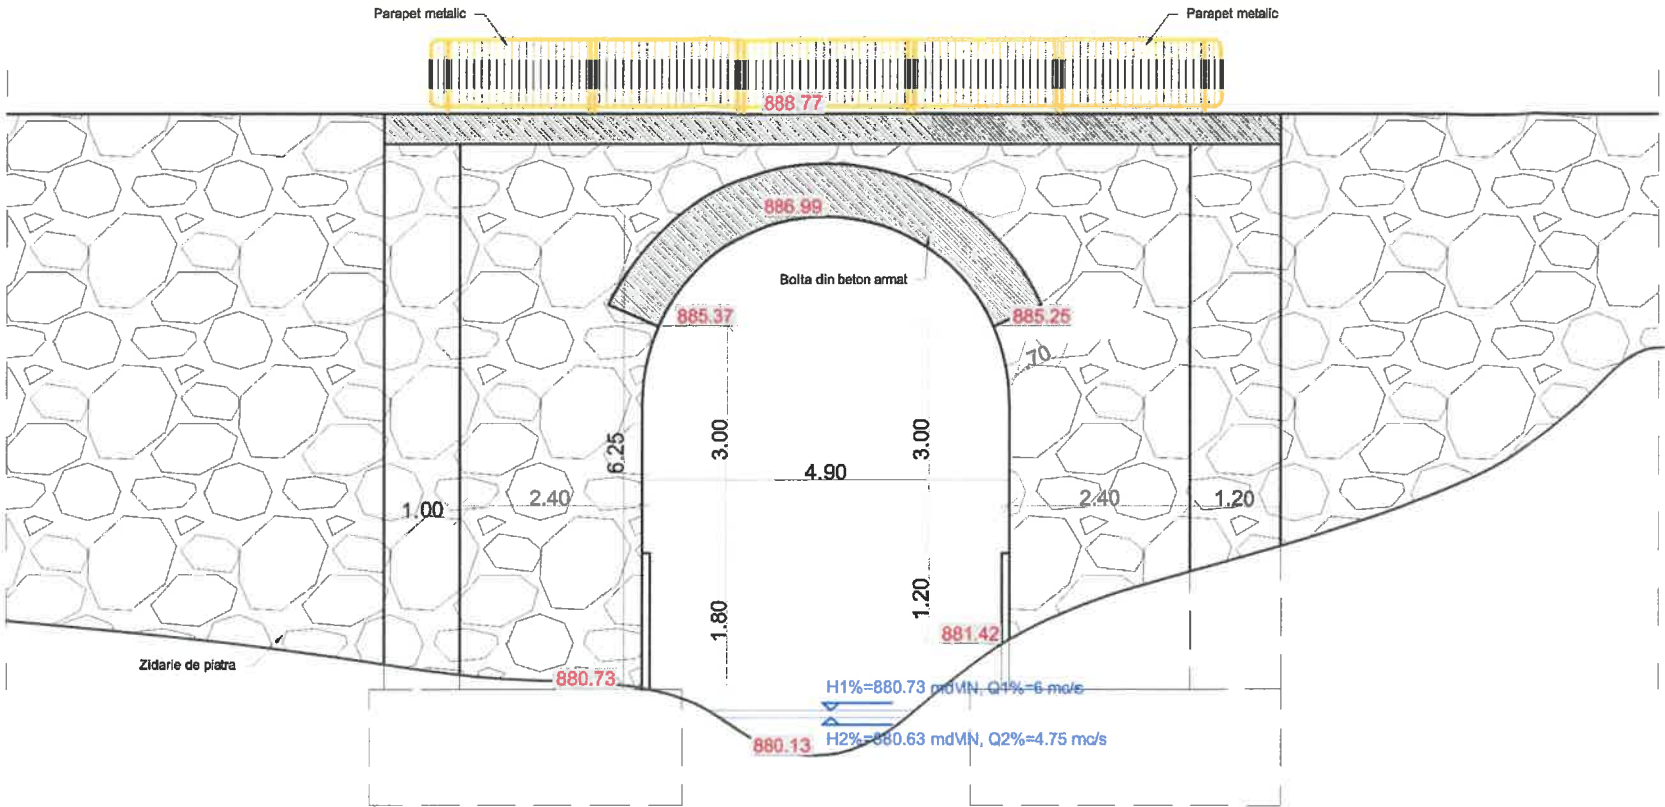
RELEVU POD EXISTENT PE DN17A LA KM 12+140  
elevatie - vedere din aval  
sc. 1:100

**Elementele principale de rezistență ale suprastructurii.**  
Structura de rezistență a podului este alcătuită, în secțiune transversală, dintr-o boltă din beton armat dublu încastrată pe culeele din zidărie de piatră.  
Bolta din beton armat prezintă degradări și defecte cum ar fi:

- zone cu defecte de suprafață ale feței văzute;
- armături vizibile și corodate;
- beton degradat prin carbonatare;
- culoare neuniformă, pete negre și impurități;
- imperfecțiuni geometrice, aspect macroporos, agregate la suprafață;

**Elemente ale infrastructurii (pile și culei), aparate de reazem, dispozitive de protecție la acțiuni seismice, șferturi de con sau aripi**  
Infrastructurile prezintă următoarele defecte și degradări aparente:

- Zidărie grav avariata (degradări importante cu dislocări și crăpături de moloane), în partea din aval atât la culee cât și la zidurile întoarse;
- Aripile din zidărie de piatră din aval sunt distruse, iar cele din amonte cu degradări multiple;
- Rosturi de zidărie spălate de infiltrații (mortar din rosturile de zidărie degradat)
- Uzura zidăriei;
- Zidărie degradată la suprafață, cu aspect prăfos, friabilă sau exfoliată
- Căsiurile și scarile sunt lipsă.

**Calea pe pod, guri de scurgere, trotuare, parapete, rosturi**  
Sunt constatate următoarele defecte și degradări:

- din cauza degradărilor la timpane și zidurile întoarse, umplutura dintre timpane s-a scurs conducând la apariția unei crăpături în dreptul coronamentului aval, semnalizat cu balize, restricționând astfel gabariul de circulație;
- calea pe pod prezintă straturi asfaltice suplimentare;
- calea prezintă fisuri longitudinale și fagase în dreptul timpanelor;
- degradări ale parapetului pietonal.
