Faza: **E.T.**

Proiect: 155/2021

**INTOCMIRE EXPERTIZE TEHNICE  
PENTRU PODURILE DIN ADMINISTRAREA  
CNAIR S.A – DRDP IASI –  
POD PE DN17B KM 33+363**

## II. FIȘA DE CONSTATARE A STĂRII TEHNICE A UNUI POD

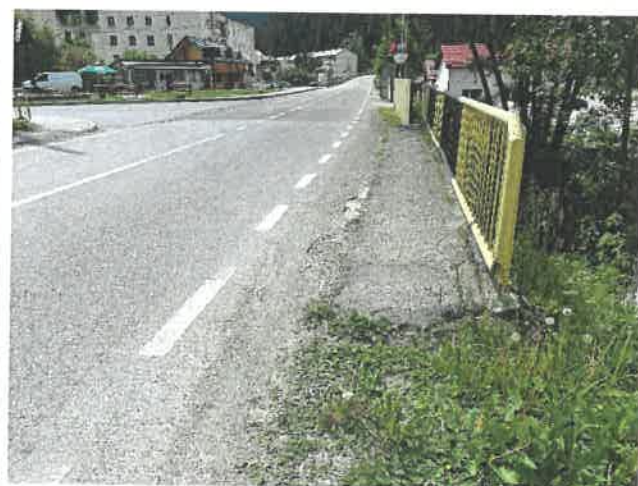
Foto.3- acces dificil rampa-trotuar, borduri degradate, cale pe trotuar degradata, vegetatie

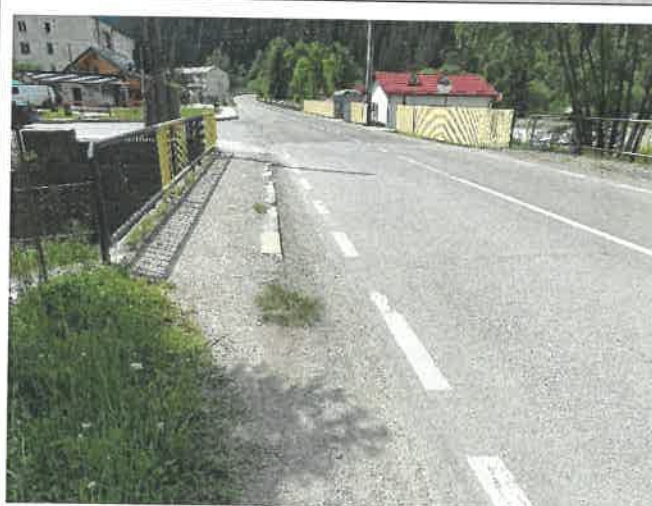
Foto. 4 – acces dificil rampa-trotuar, borduri degradate, cale pe trotuar degradata, vegetatie

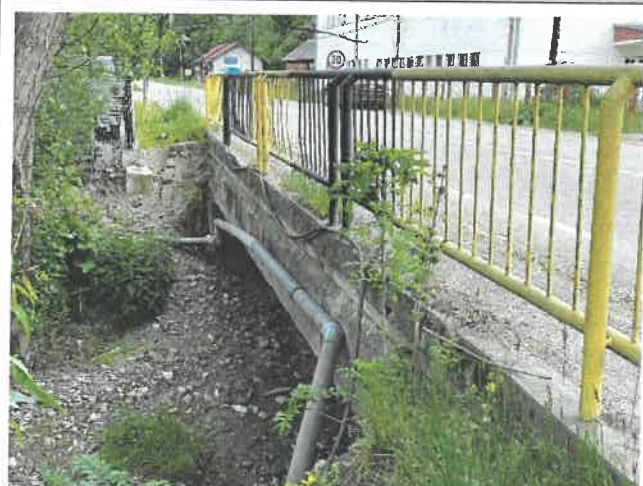
Foto.5- conducta ancorata de grinda marginale, grinda parapet degradata

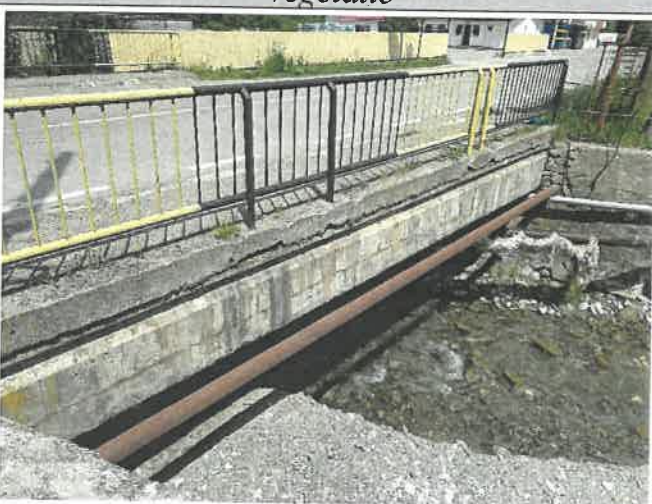
Foto.6- conducta metalica amonte

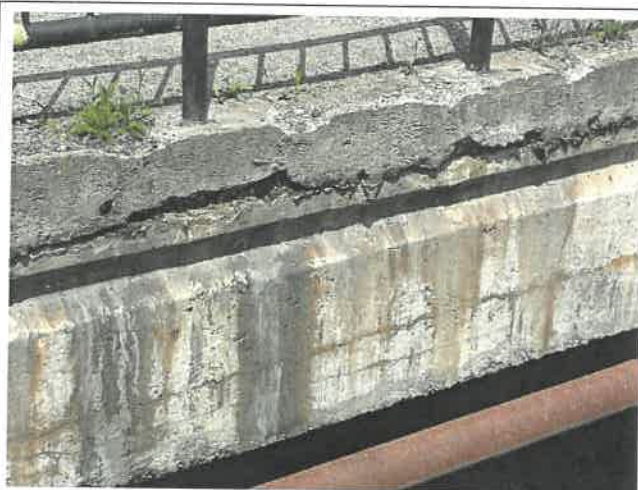
Foto.7 – grindă parapet cu degradări, fisura longitudinală grindă marginală

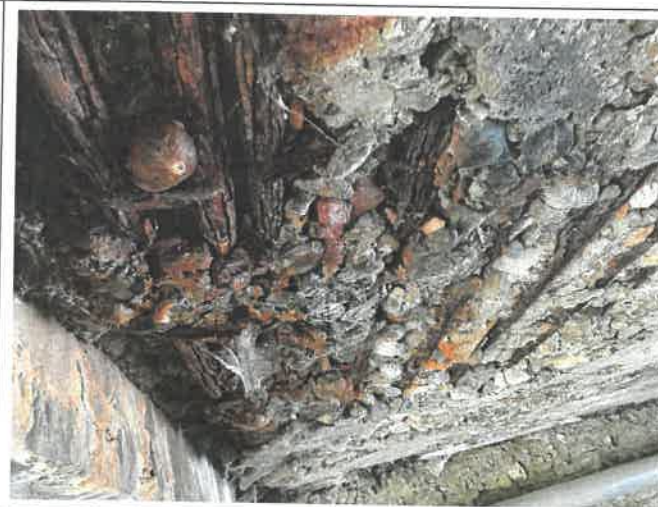
Foto.8- coroziunea betonului și armaturilor cu reducerea secțiunii, cumularea mai multor defecți la același element

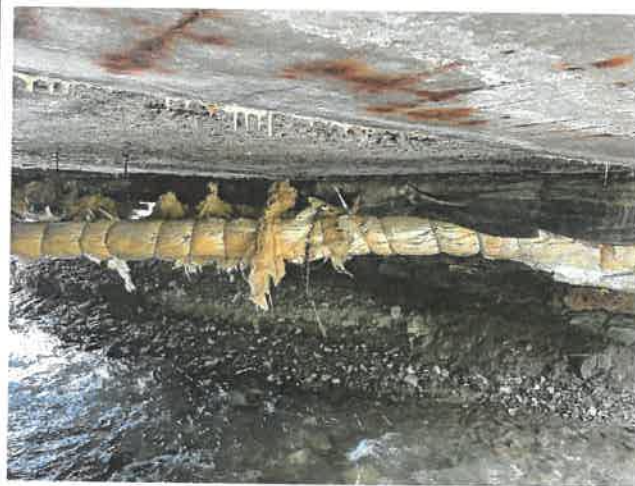
Foto.9 – Intrados, armături dezvelite și corodate, beton exfoliat, infiltrații culoare neuniformă, stalactite

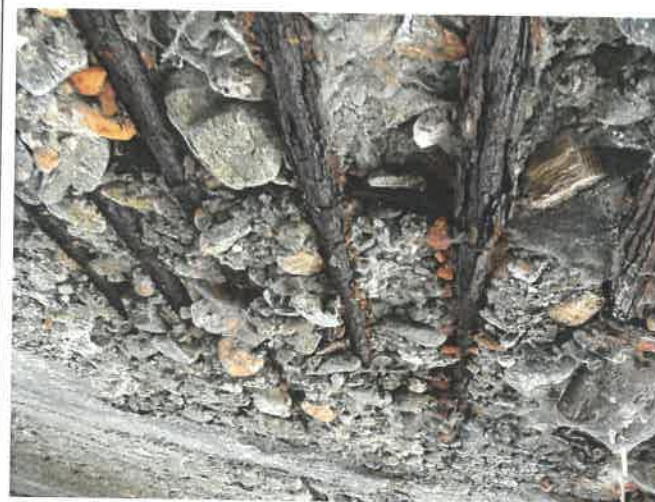
Foto.10- Intrados – beton degradat segregat, armături corodate, infiltrații, beton segregat

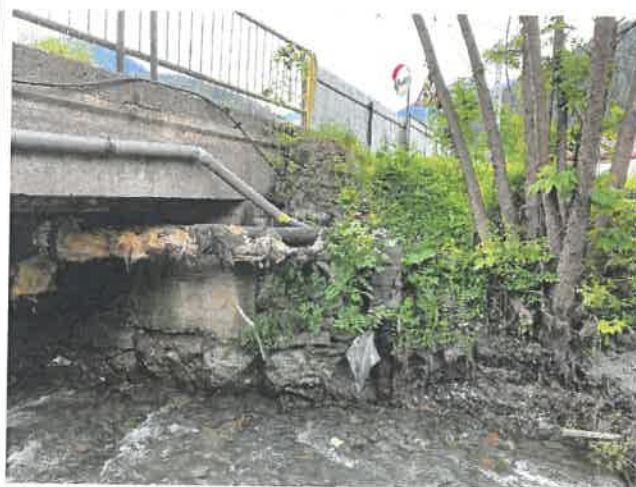
Foto.11- afuieri culee, sfert de con degradat, vegetație

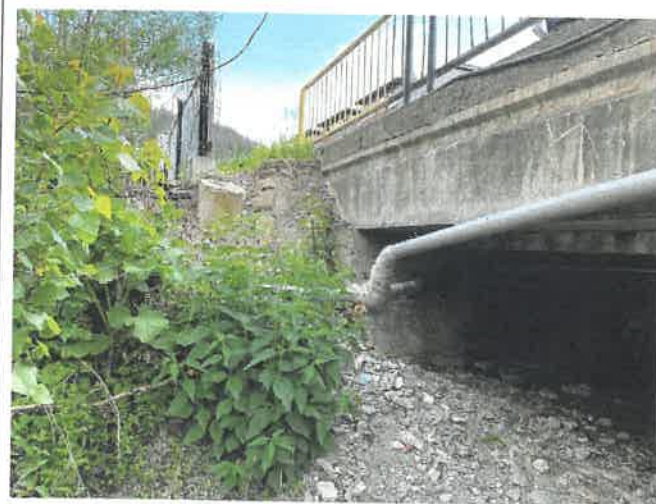
Foto.12- racordare cu terasamentele, conducte ancorate

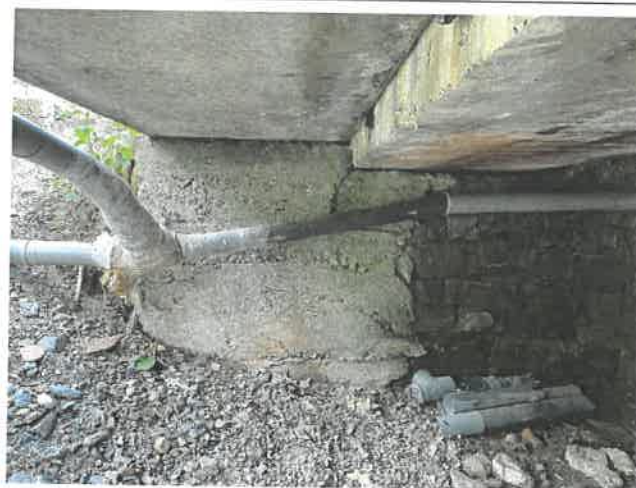
Foto.13 – extindere culee din beton armat, conducte ancorate de suprastructura, dispuse transversal in sectiunea podului

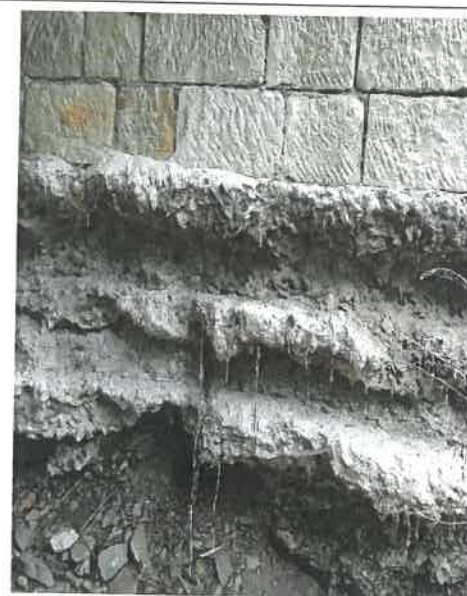
Foto.14- Fundatie culee afuiata, cu diminuarea exagerata a proprietatilor fizico-mecanice

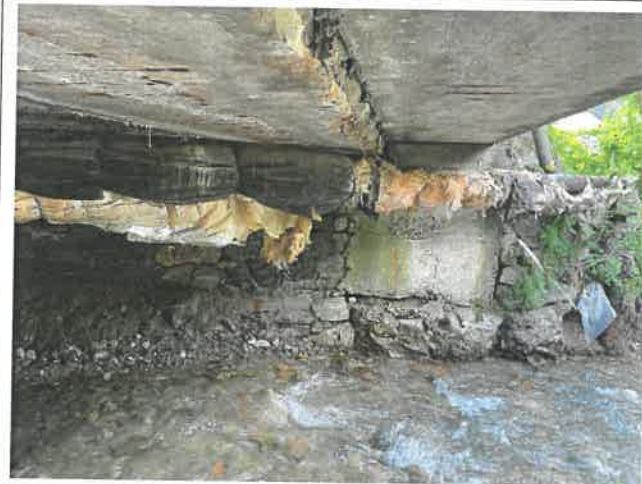
Foto.15- Fundatie culee si sfert de con afuiate

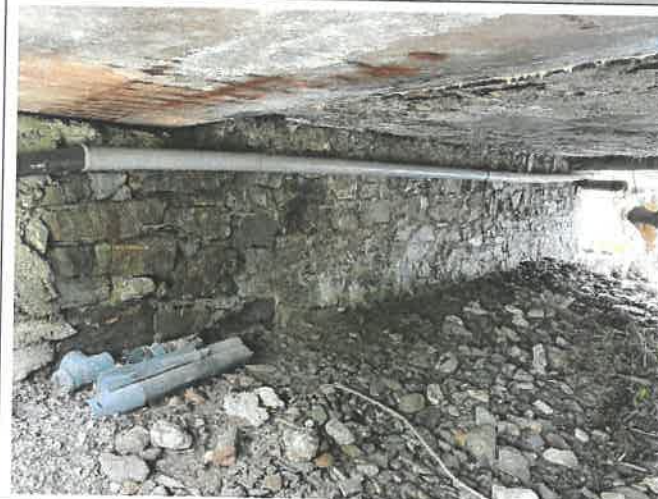
Foto.16- elevatie culee din zidarie din piatra degradată la suprafată, friabilă si exfoliată

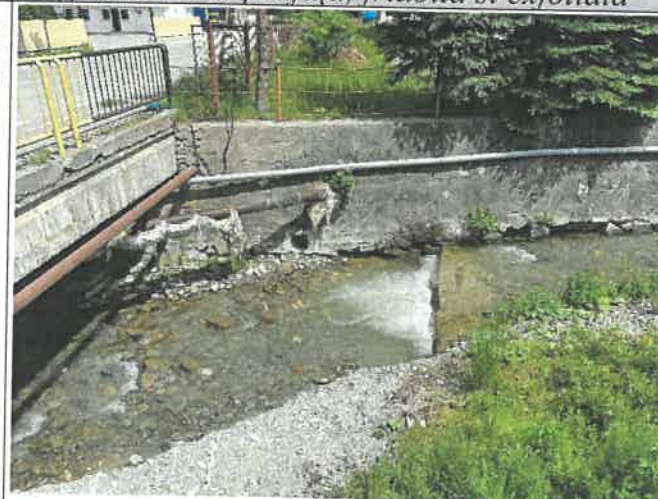
Foto.18- Aparare de mal si prag de fund amonte pod, cu afuieri si degradari ale zidariei din piatra

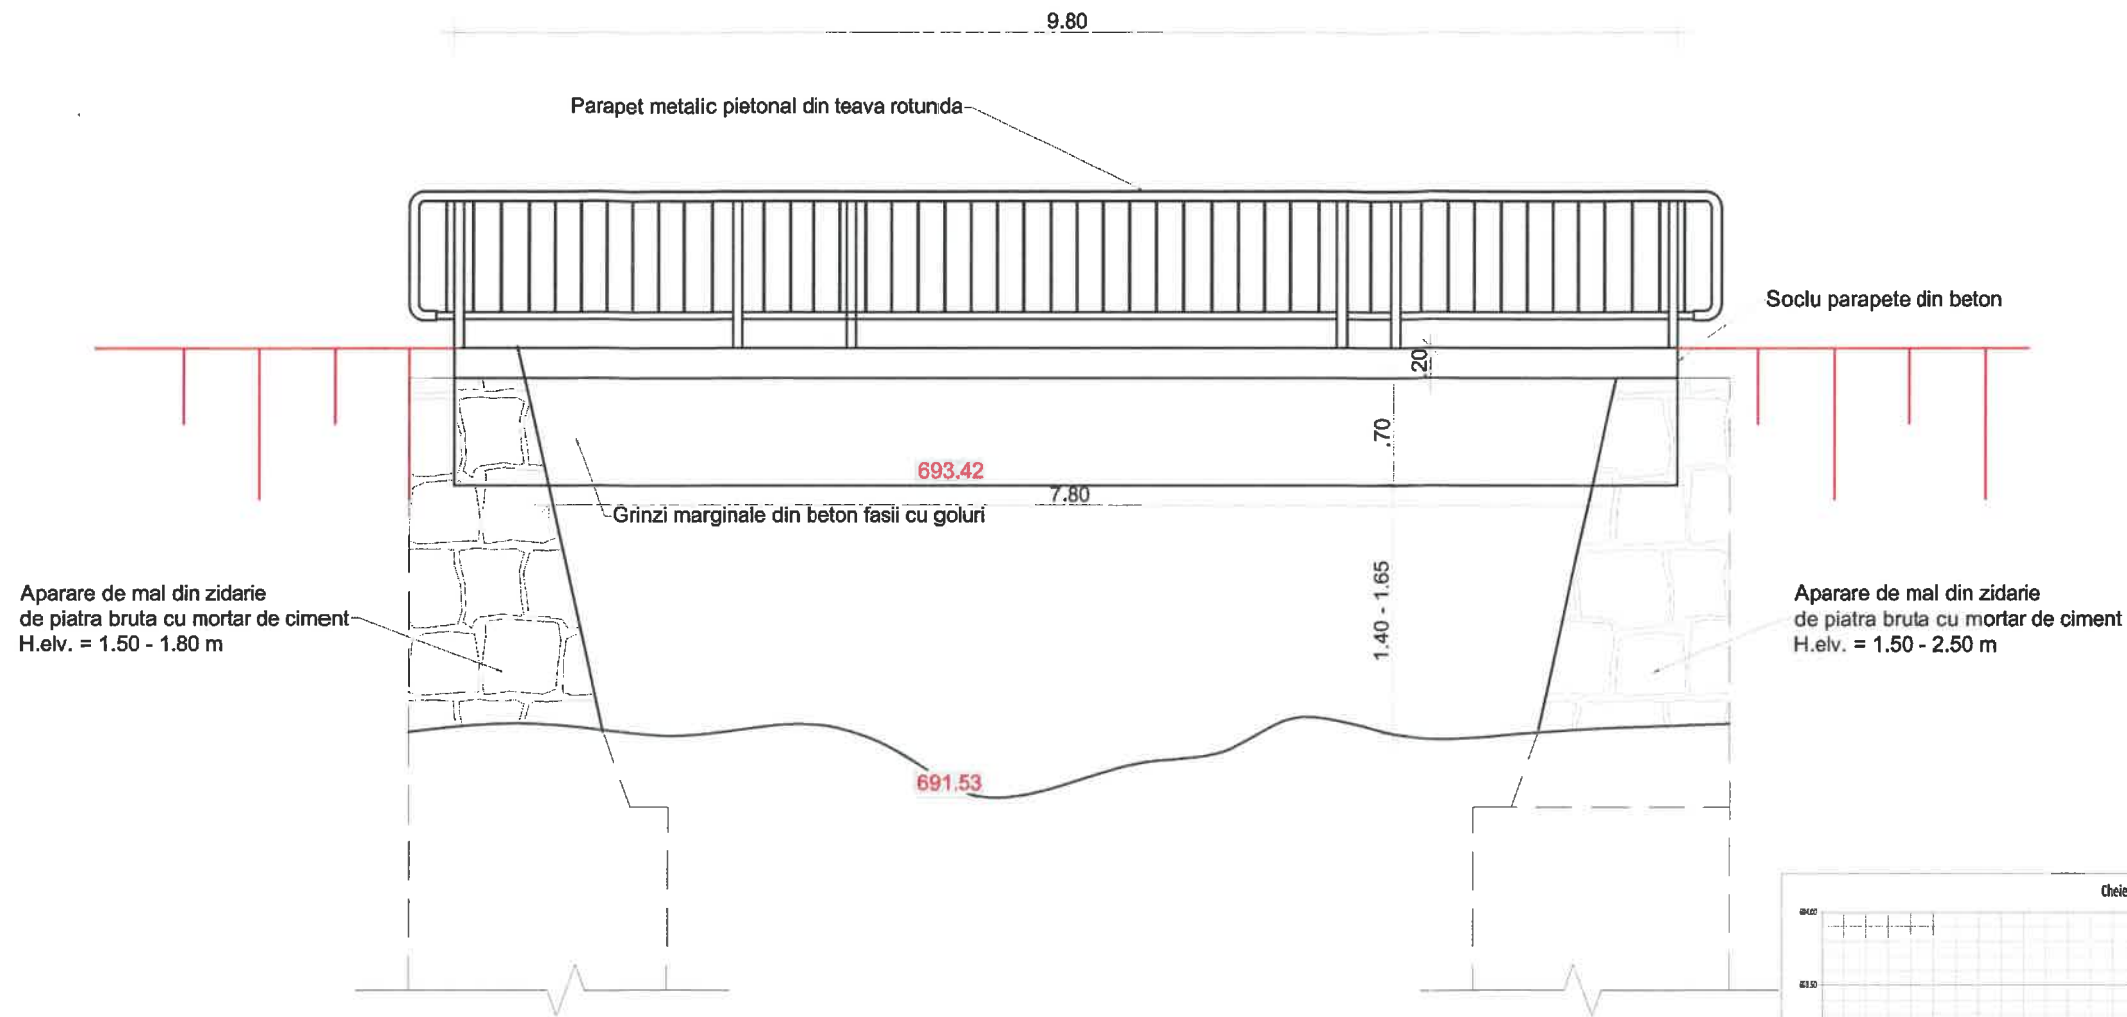
RELEVU POD EXISTENT  
sc. 1:50  
elevatie

Structura de rezistență se prezintă într-o stare de degradare avansată, fiind vizibile următoarele degradări:

- Așezare necorespunzătoare a grinzilor, pe banchetele extinderilor culeelor;
- Armături cu grad accentuat de coroziune vizibile la intradosul grinzilor și dalei centrale;
- Beton cu aspect friabil și zone din beton exfoliat și segregari;
- Beton degradat prin carbonatare, apariția de stalactite la rostul dintre grinzi și dala;
- Zone cu defecte de suprafață ale feței văzute;
- Culoare neuniformă, pete negre și impurități;
- Eroziunea betonului, cu diminuarea secțiunii, prezența unor zone pe suprafața elementului în care agregatele nu sunt înglobate în pasta de ciment;
- Infiltrații, eflorescențe, etc.

- Infrastructurile prezintă următoarele degradări:
- culei cu fundații superficiale, din beton ciclopian la extindere și din zidarie de piatră în zona centrală;
  - zone cu defecte de suprafață ale feței văzute;
  - zidărie degradată la suprafață, cu aspect prăfos, friabil sau exfoliat;
  - culoare neuniformă, pete negre și impurități;
  - fundațiile culeelor și arilor prezintă afuieri accentuate de 0,20-0,5 m.

Sunt constatate următoarele defecte și degradări:

- Coborârea talvegului cu cca 0,5 m, dezvelind rostul elevatiei fundației la aparările de mal;
- Afuieră fundatiilor culeelor și șfertiile de con;
- Sunt vizibile diferite rețele și instalații pozate pe grinda sau în secțiunea podului, ancorate empiric la intrados.

- calea pe pod prezintă straturi asfaltice suplimentare;
- parapetele de siguranță lipsesc, fiind prezente doar cele pietonale, pe ambele părți;
- infiltrațiile la intradosul plăcii și a grinzilor, eflorescențele și culoarea neuniformă denotă o degradare a hidroizolației;
- dispozitivele de acoperire a rosturilor de dilatație nu sunt vizibile, rosturile fiind blocate;
- grinzi de parapet sunt degradate, armatura vizibilă și degradată, etc.
