Faza: **E.T.**  
Proiect: **146/2020**

## SERVICII DE EXPERTIZA TEHNICA PENTRU PODUL DE PE DN 25 KM 42+720, DIN CADRUL DRDP IASI

BENEFICIAR: **C.N.A.I.R. S.A. prin D.R.D.P. Iasi**

## I. RAPORT DE EXPERTIZĂ TEHNICĂ

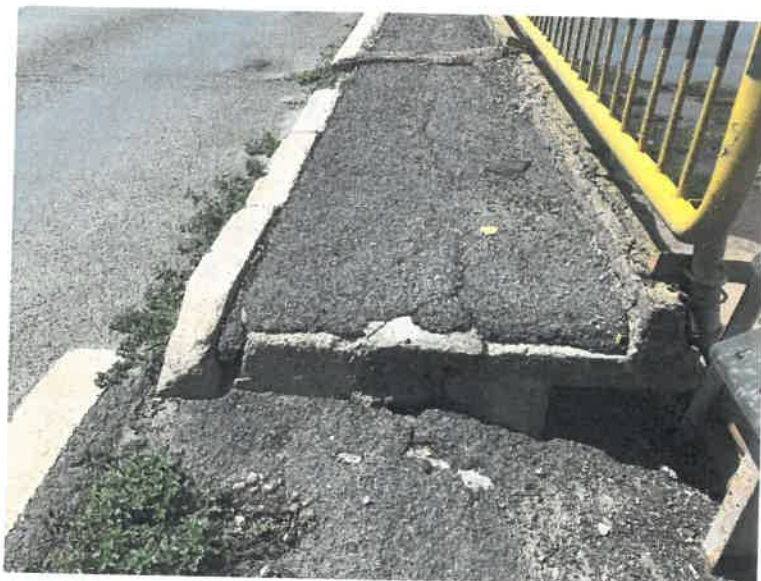
*Foto 1-Lățime insuficientă a rambleului, acces dificil pe trotuarul podului-Culeea Sendreni*

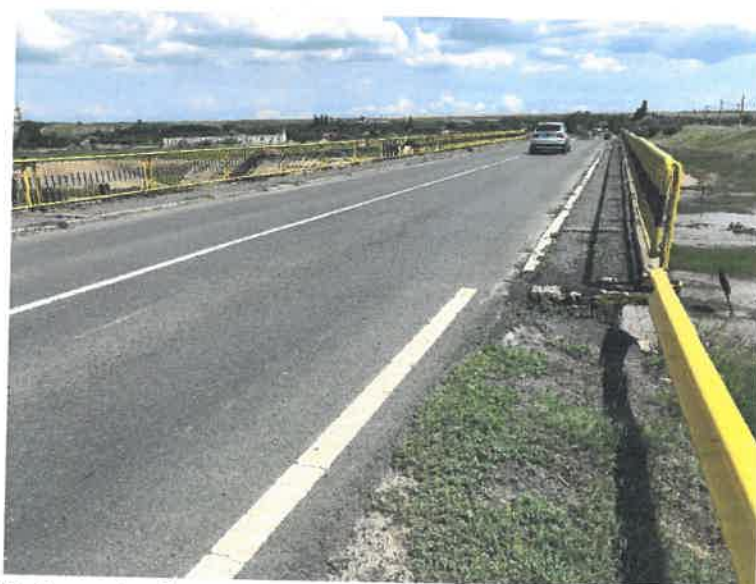
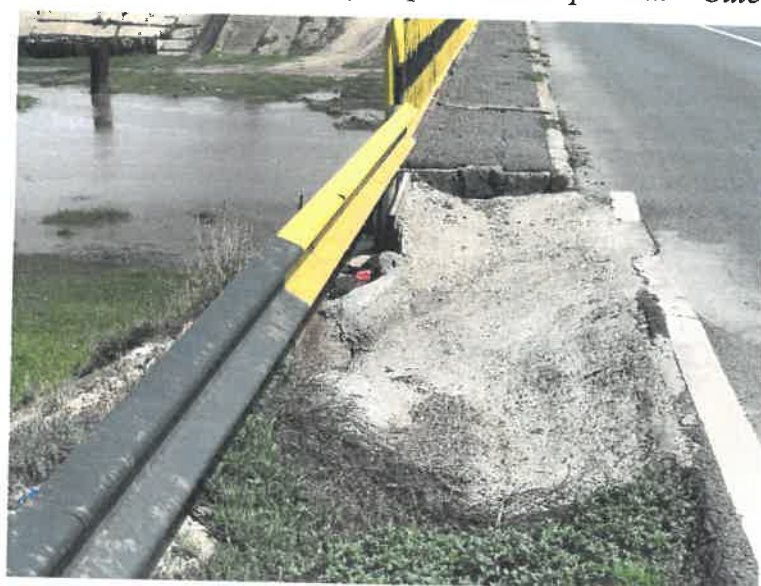
*Foto 3*

*Foto 2-3 Alinierea în plan rampa-pod necorespunzătoare, lățime insuficientă a rambleului, acces dificil pe trotuarul podului – Culeea Tecuci*

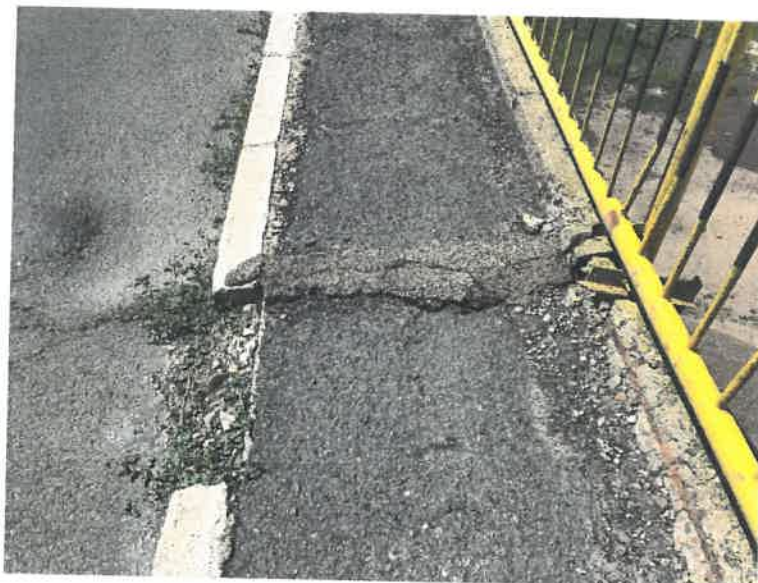
- calea pe pod prezinta straturi asfaltice suplimentare, care au condus la o inaltime libera a bordurii de cca.5 cm;
- calea prezinta fisuri in dreptul rosturilor si fagase in dreptul bordurilor;
- calea pe trotuare degradata;
- lipsesc gurile de scurgere;
- racordare defectuoasa a trotuarului de pe pod cu cel de pe rampe;
- lipsa etansare dintre imbracaminte si borduri;
- grinda de parapet cu crapaturi si exfolieri ale betonului;
- degradarea dispozitivelor de acoperire a rosturilor.

*Foto 4 - calea pe trotuare degradata, lipsa etansare dintre imbracaminte si borduri, vegetatie si grinda de parapet cu crapaturi si exfolieri ale betonului*

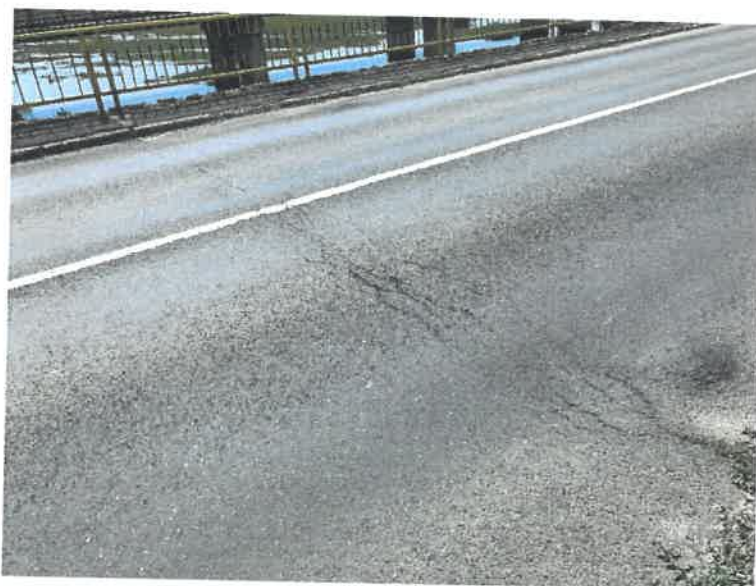
*Foto 5 - Calea prezinta fisuri in dreptul rosturilor si fagase in dreptul bordurilor*

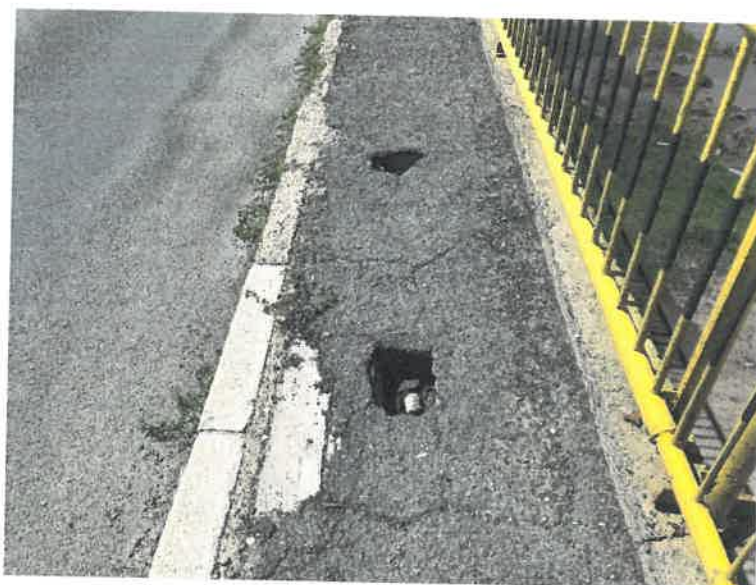
*Foto 6 – gauri in prefabricatele de trotuar*

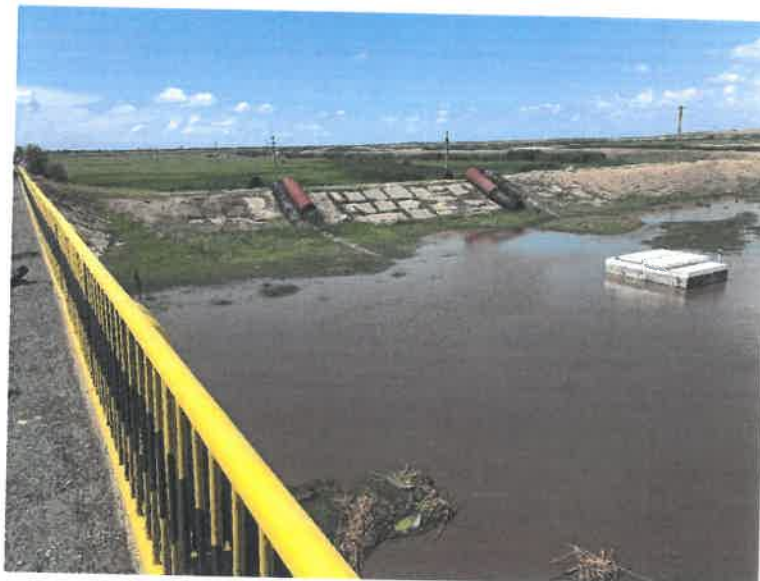
*Foto 7 – subtraversare talveg cu conducte, în zona amonte pod*

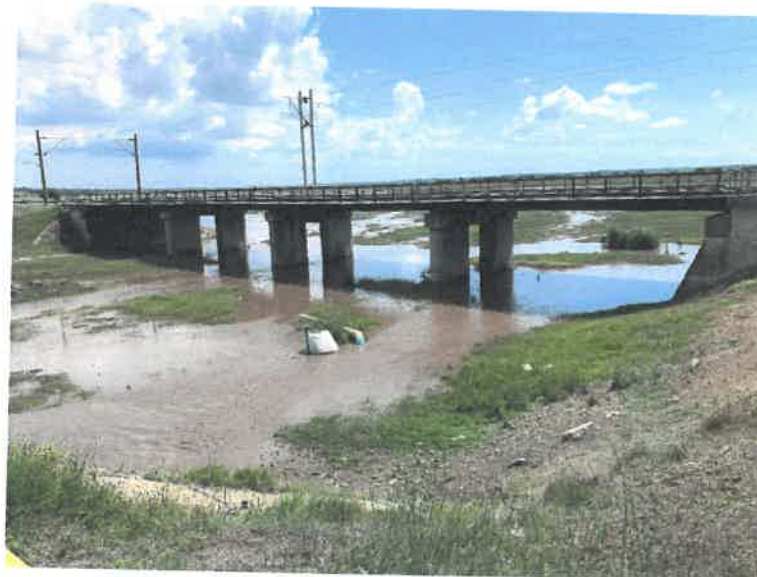
*Foto 8 – pod de cale ferată aval*

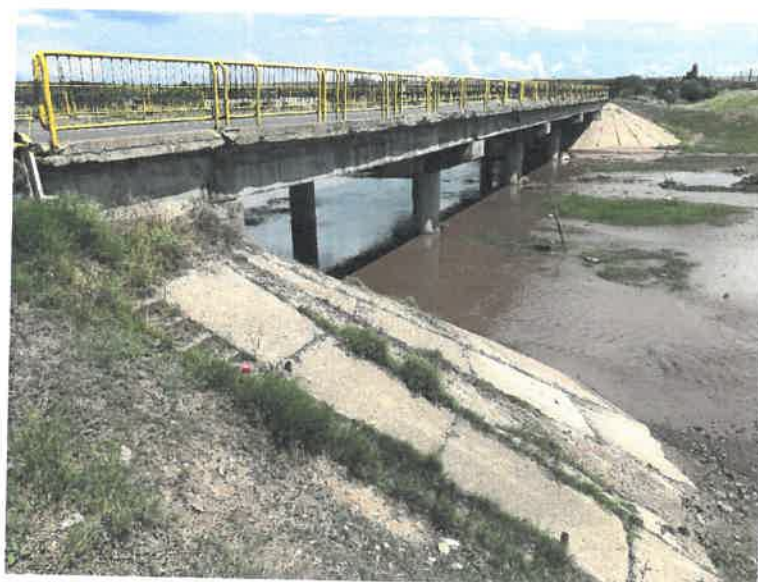
*Foto 9 – vedere aval pod, albie cu depuneri de material solid și vegetație*

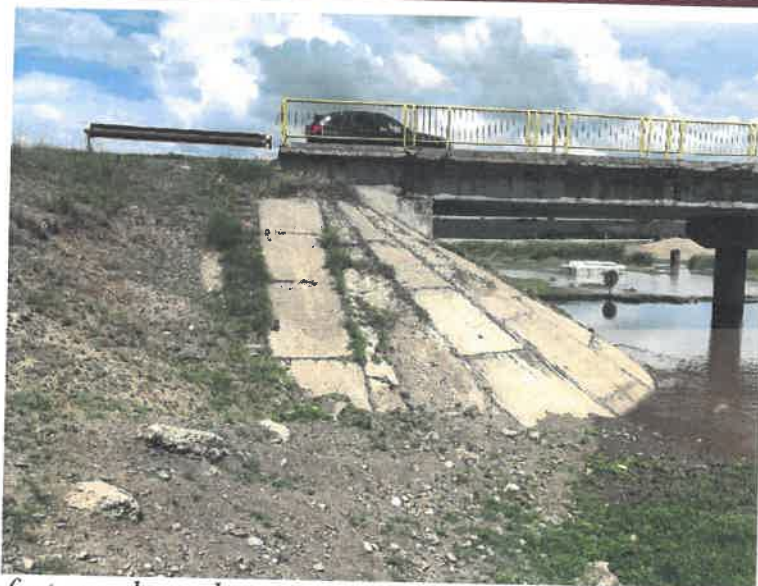
*Foto 10 – sfert con degradat, scari si casiuri distruse , culee Tecuci, aval*

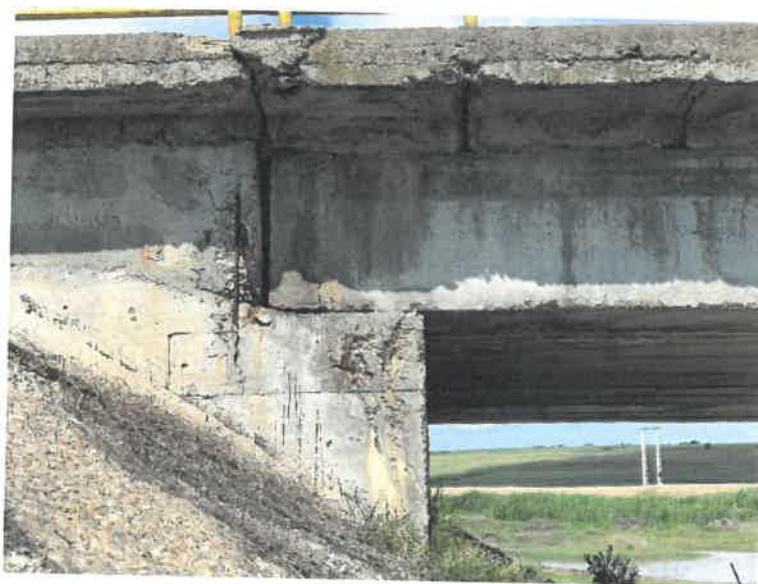
*Foto 11 – culoare neuniforma, agregate la suprafata, cuiburi de pietris, armaturi corodate. Coroziunea betonului, infiltratii de la rosturile de dilatare*

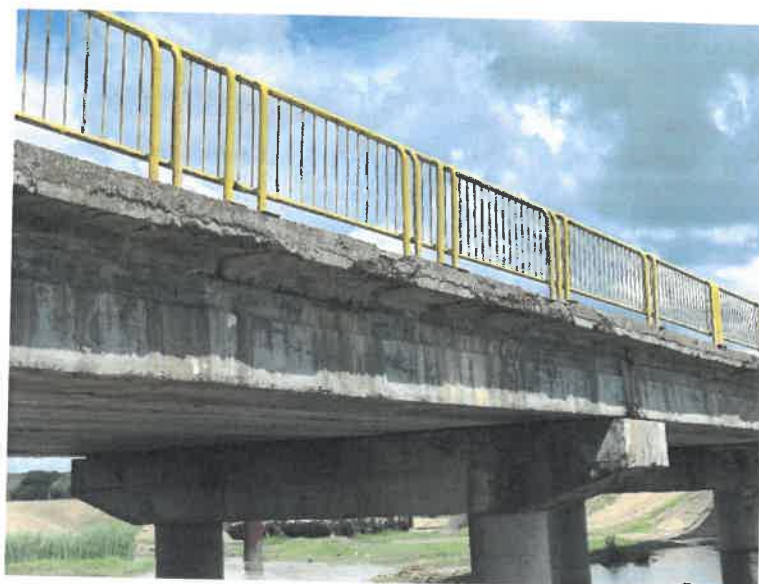
Grinzile marginale atat din amonte cat si din aval sunt foarte degradate prezentand infiltratii puternice la intrados, culoare neuniforma, carbonatari (stalactite), armatura vizibila si corodata.

*Foto 12 – culoare neuniforma, infiltratii de la consola de trotuar, grinda de barapet degradata, grinzi marginale cu beton carbonatat, cu armatura vizibila si corodata*

- realizarea trotuarelor pe zidurile intoarse;
- reparatii locale la intradosul grinzilor;
- curatarea intradosului grinzilor si repararea zonelor degradate, cu mortare speciale;

- executarea de gauri la capetele fasiilor pentru scurgerea apelor din infiltratii;
- protejare intrados grinzi cu vopsele speciale;
- montarea parapetelor pietonale metalice;

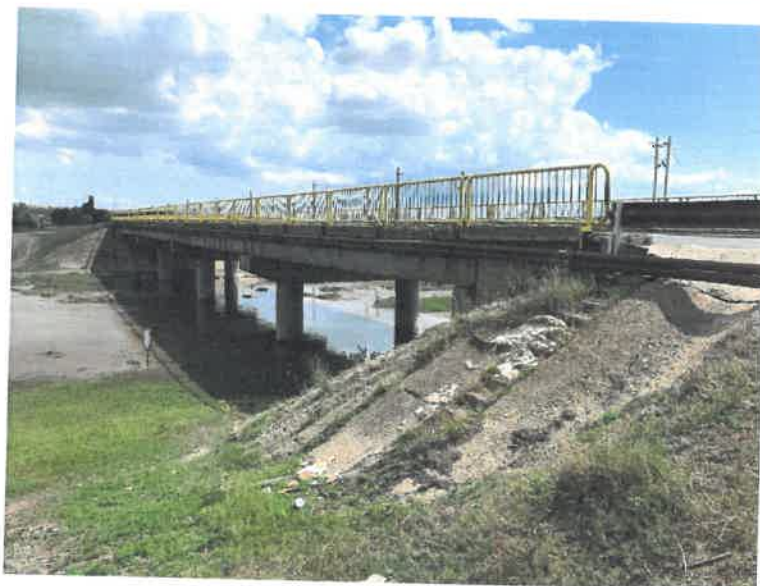
*Foto 11 – sfert con degradat, scari si casiuri distruse , culee Tecuci, amonte*

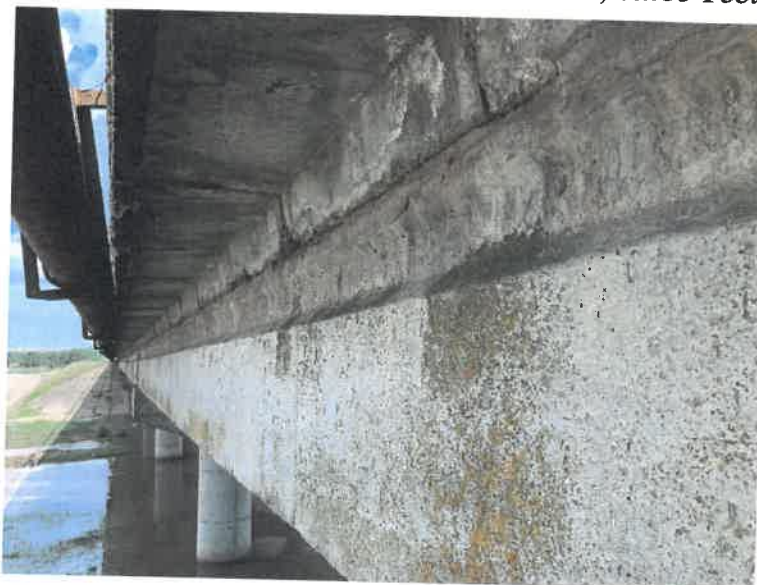
*Foto 12 – grinzi marginale cu infiltratii si retele pe consola de trotuar*

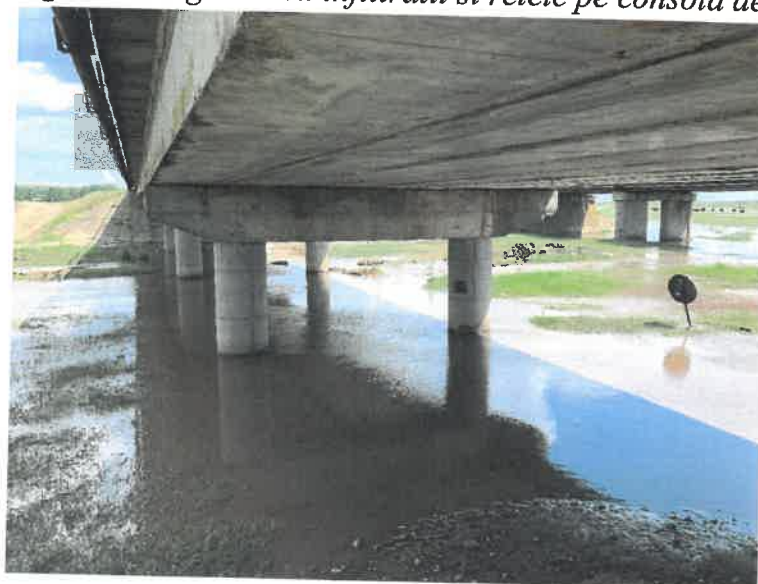
*Foto 13 – vedere intrados grinzi, infiltratii, rigle pile cu degradari*

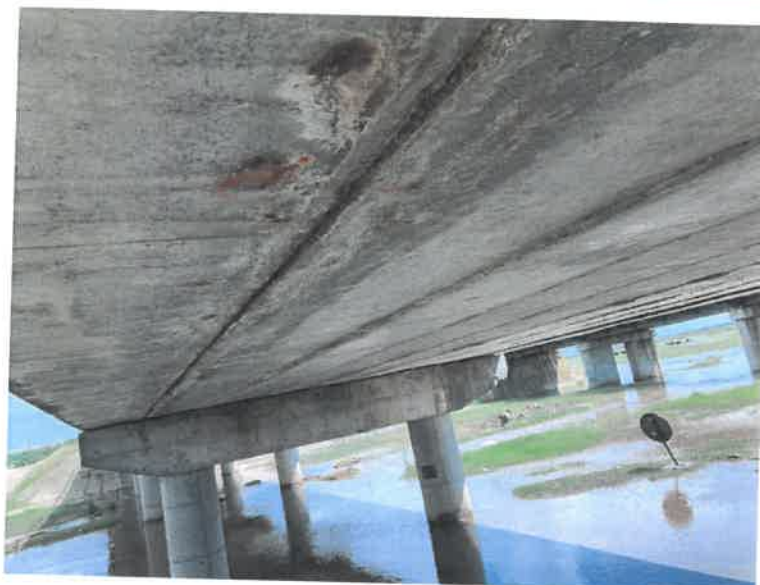
*Foto 14 – vedere intrados grinzi, infiltratii, rigle pile cu degradari*

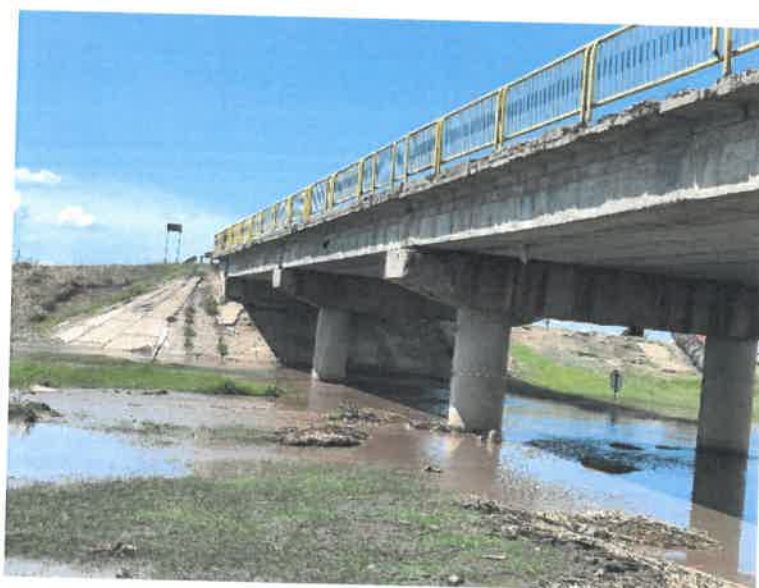
*Foto 15 – vedere aval pod, albie cu depuneri de material solid*

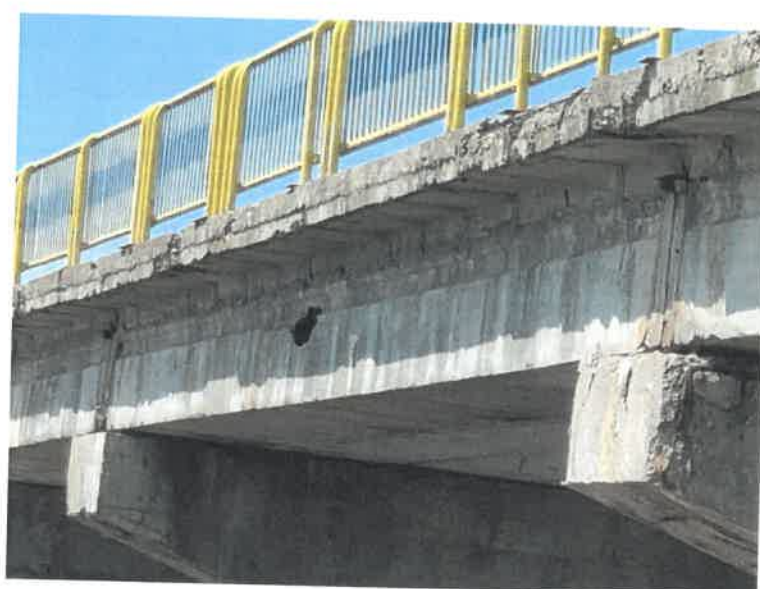
*Foto 18 – grinda marginla degradata, gaura in partea laterala*

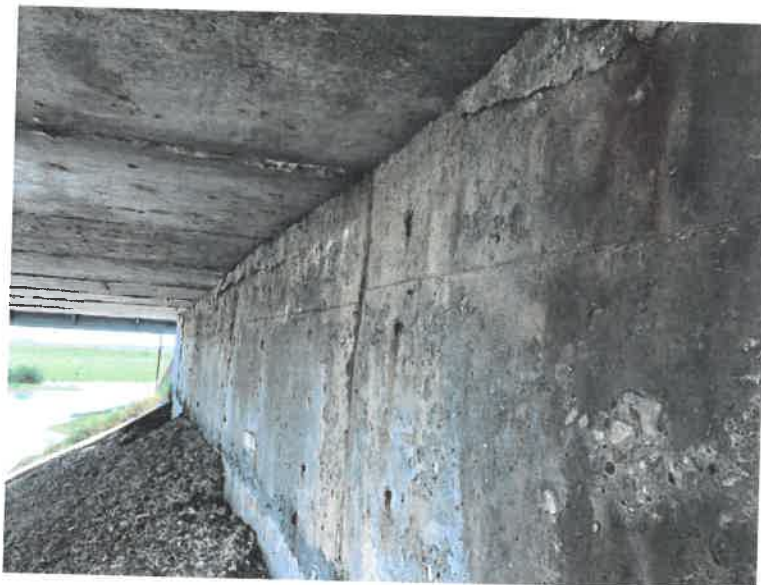
*Foto 19 – degradari fata vazuta culee Tecuci, culoare neuniforma, infiltratii, carbonatari ale betonului*

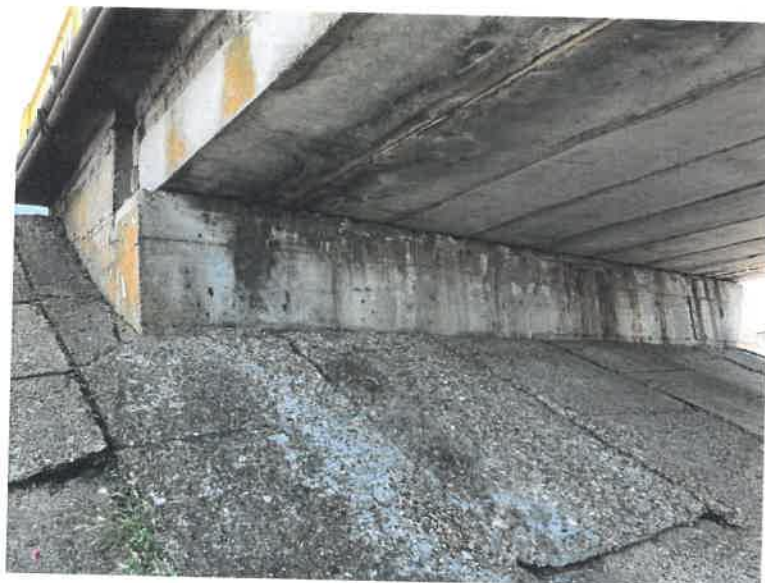
*Foto 18 – culee Sendreni, culoare neuniforma, infiltratii*
