Faza: **E.T.**

Proiect: 147/2020

# INTOCMIRE EXPERTIZE TEHNICE PENTRU PODURILE DIN ADMINISTRAREA CNAIR S.A – DRDP IASI – DN 26 KM 34+360

**BENEFICIAR: C.N.A.I.R. S.A. prin D.R.D.P. Iasi**

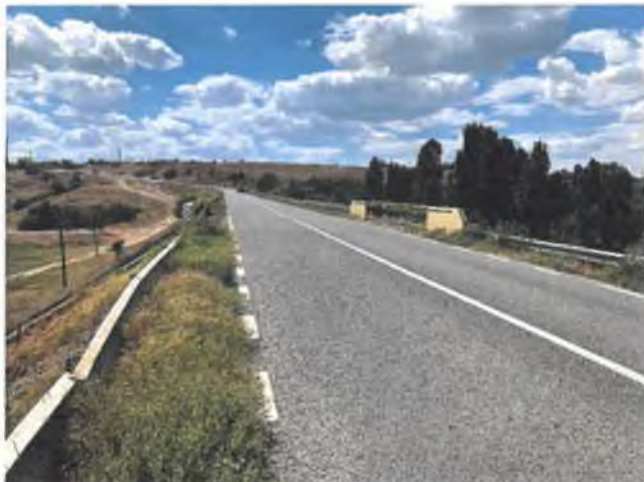
*Foto 1 aliniere pod rampa defectuoasa*

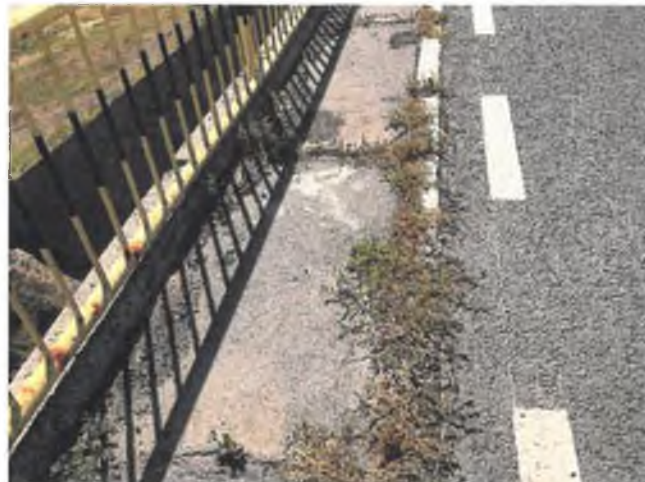
*foto 2 – straturi suplimentare de asfalt, vegetatie pe trotuare, cale pe trotuare degradate*

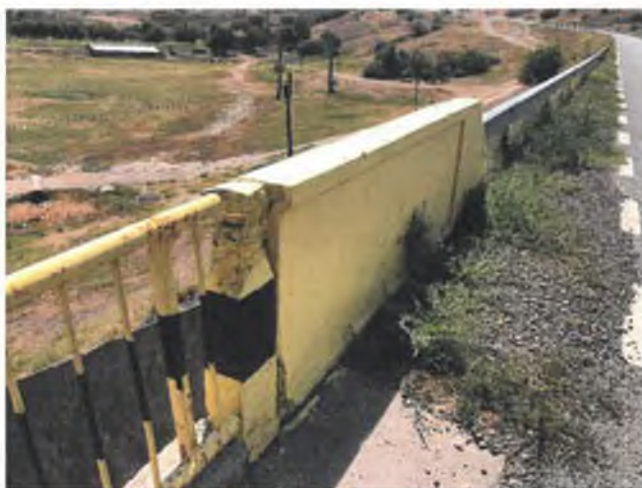
*Foto 3 – parapet rigid cu degradari, vegetatie pe trotuare, acces defectuos de pe acostament pe pod*

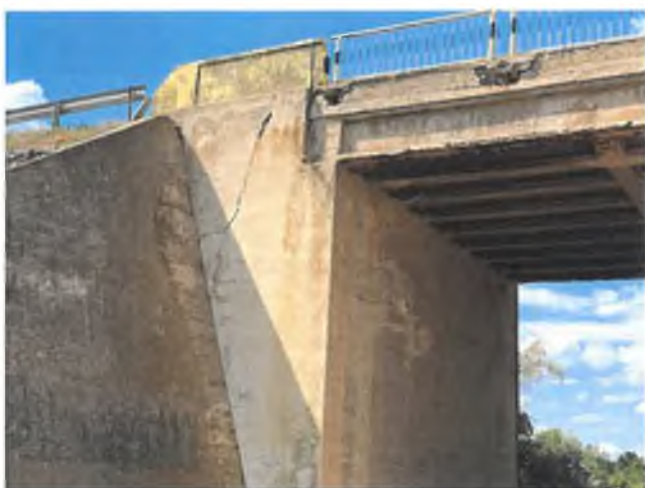
*Foto 5 – fisuri intre culee si zid intors, grinda parpaet rupta*

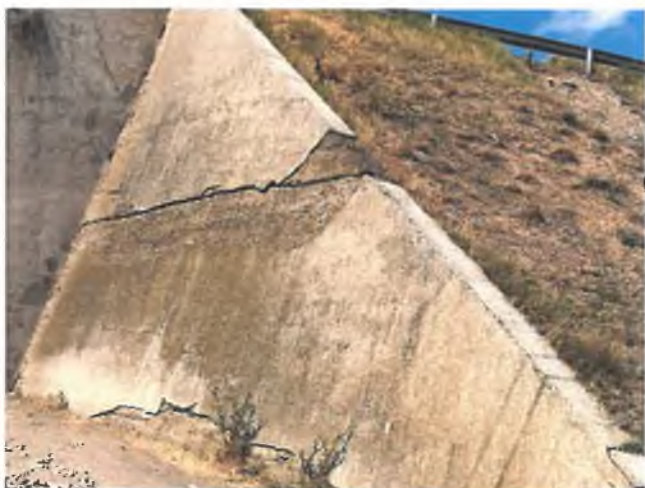
*foto 6 – crapaturi orizontale la aripa, beton exfoliat*

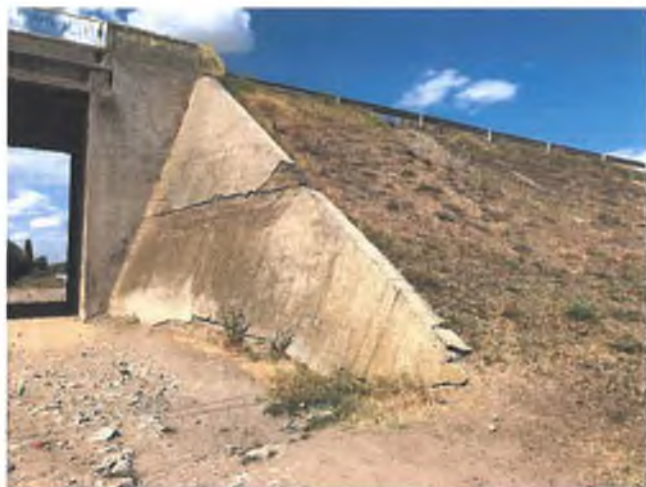
*Foto 7 – lipsa casiuri pe rampe, eroziuni ale rambleului*

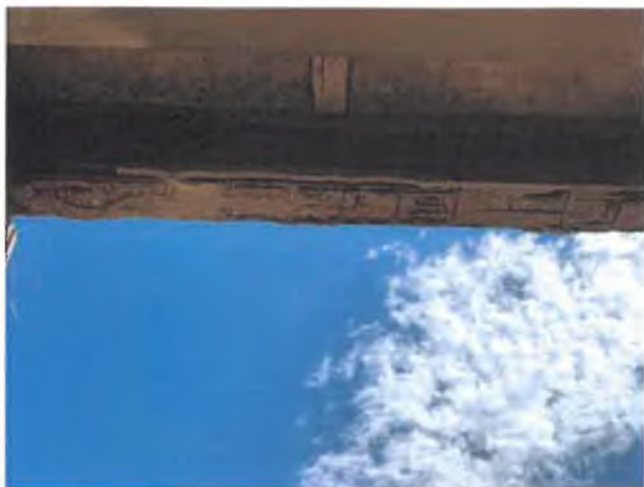
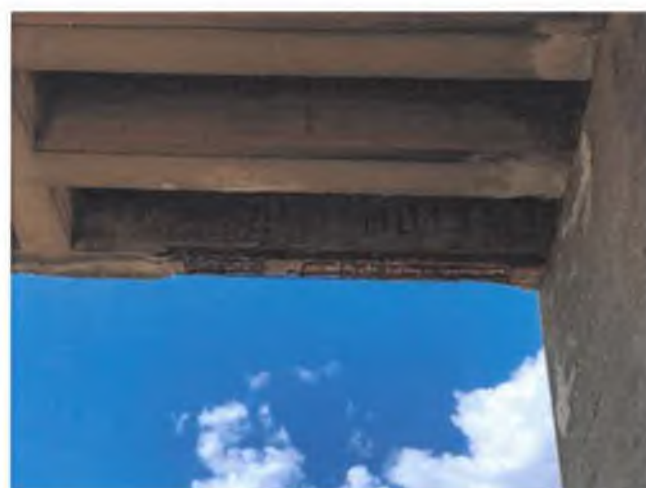
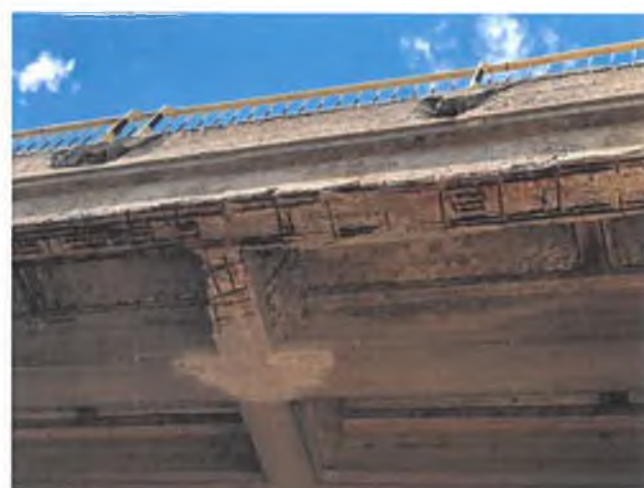
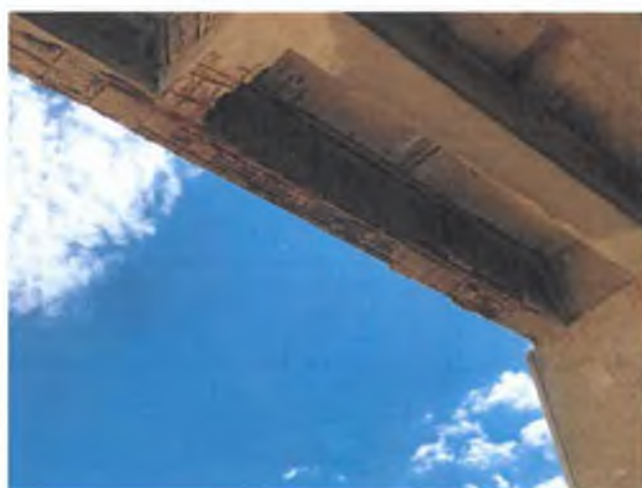
*Foto 8,9,10 și 11, - degradări ale grinzilor și antritoazelor, zone cu defecte de suprafață ale feței văzute, infiltrații în zona rosturilor de dilatație, armatura vizibilă, corodată, beton exfoliat și degradat cu reducerea secțiunii, la antritoaze, în dreptul grinzilor marginalei.*

- protejarea intradosului grinzilor, antretoazelor, placii si a consolelor prin vopsire cu vopsele speciale anticorozive;
- montarea dispozitivelor de acoperire a rosturilor de dilatație;

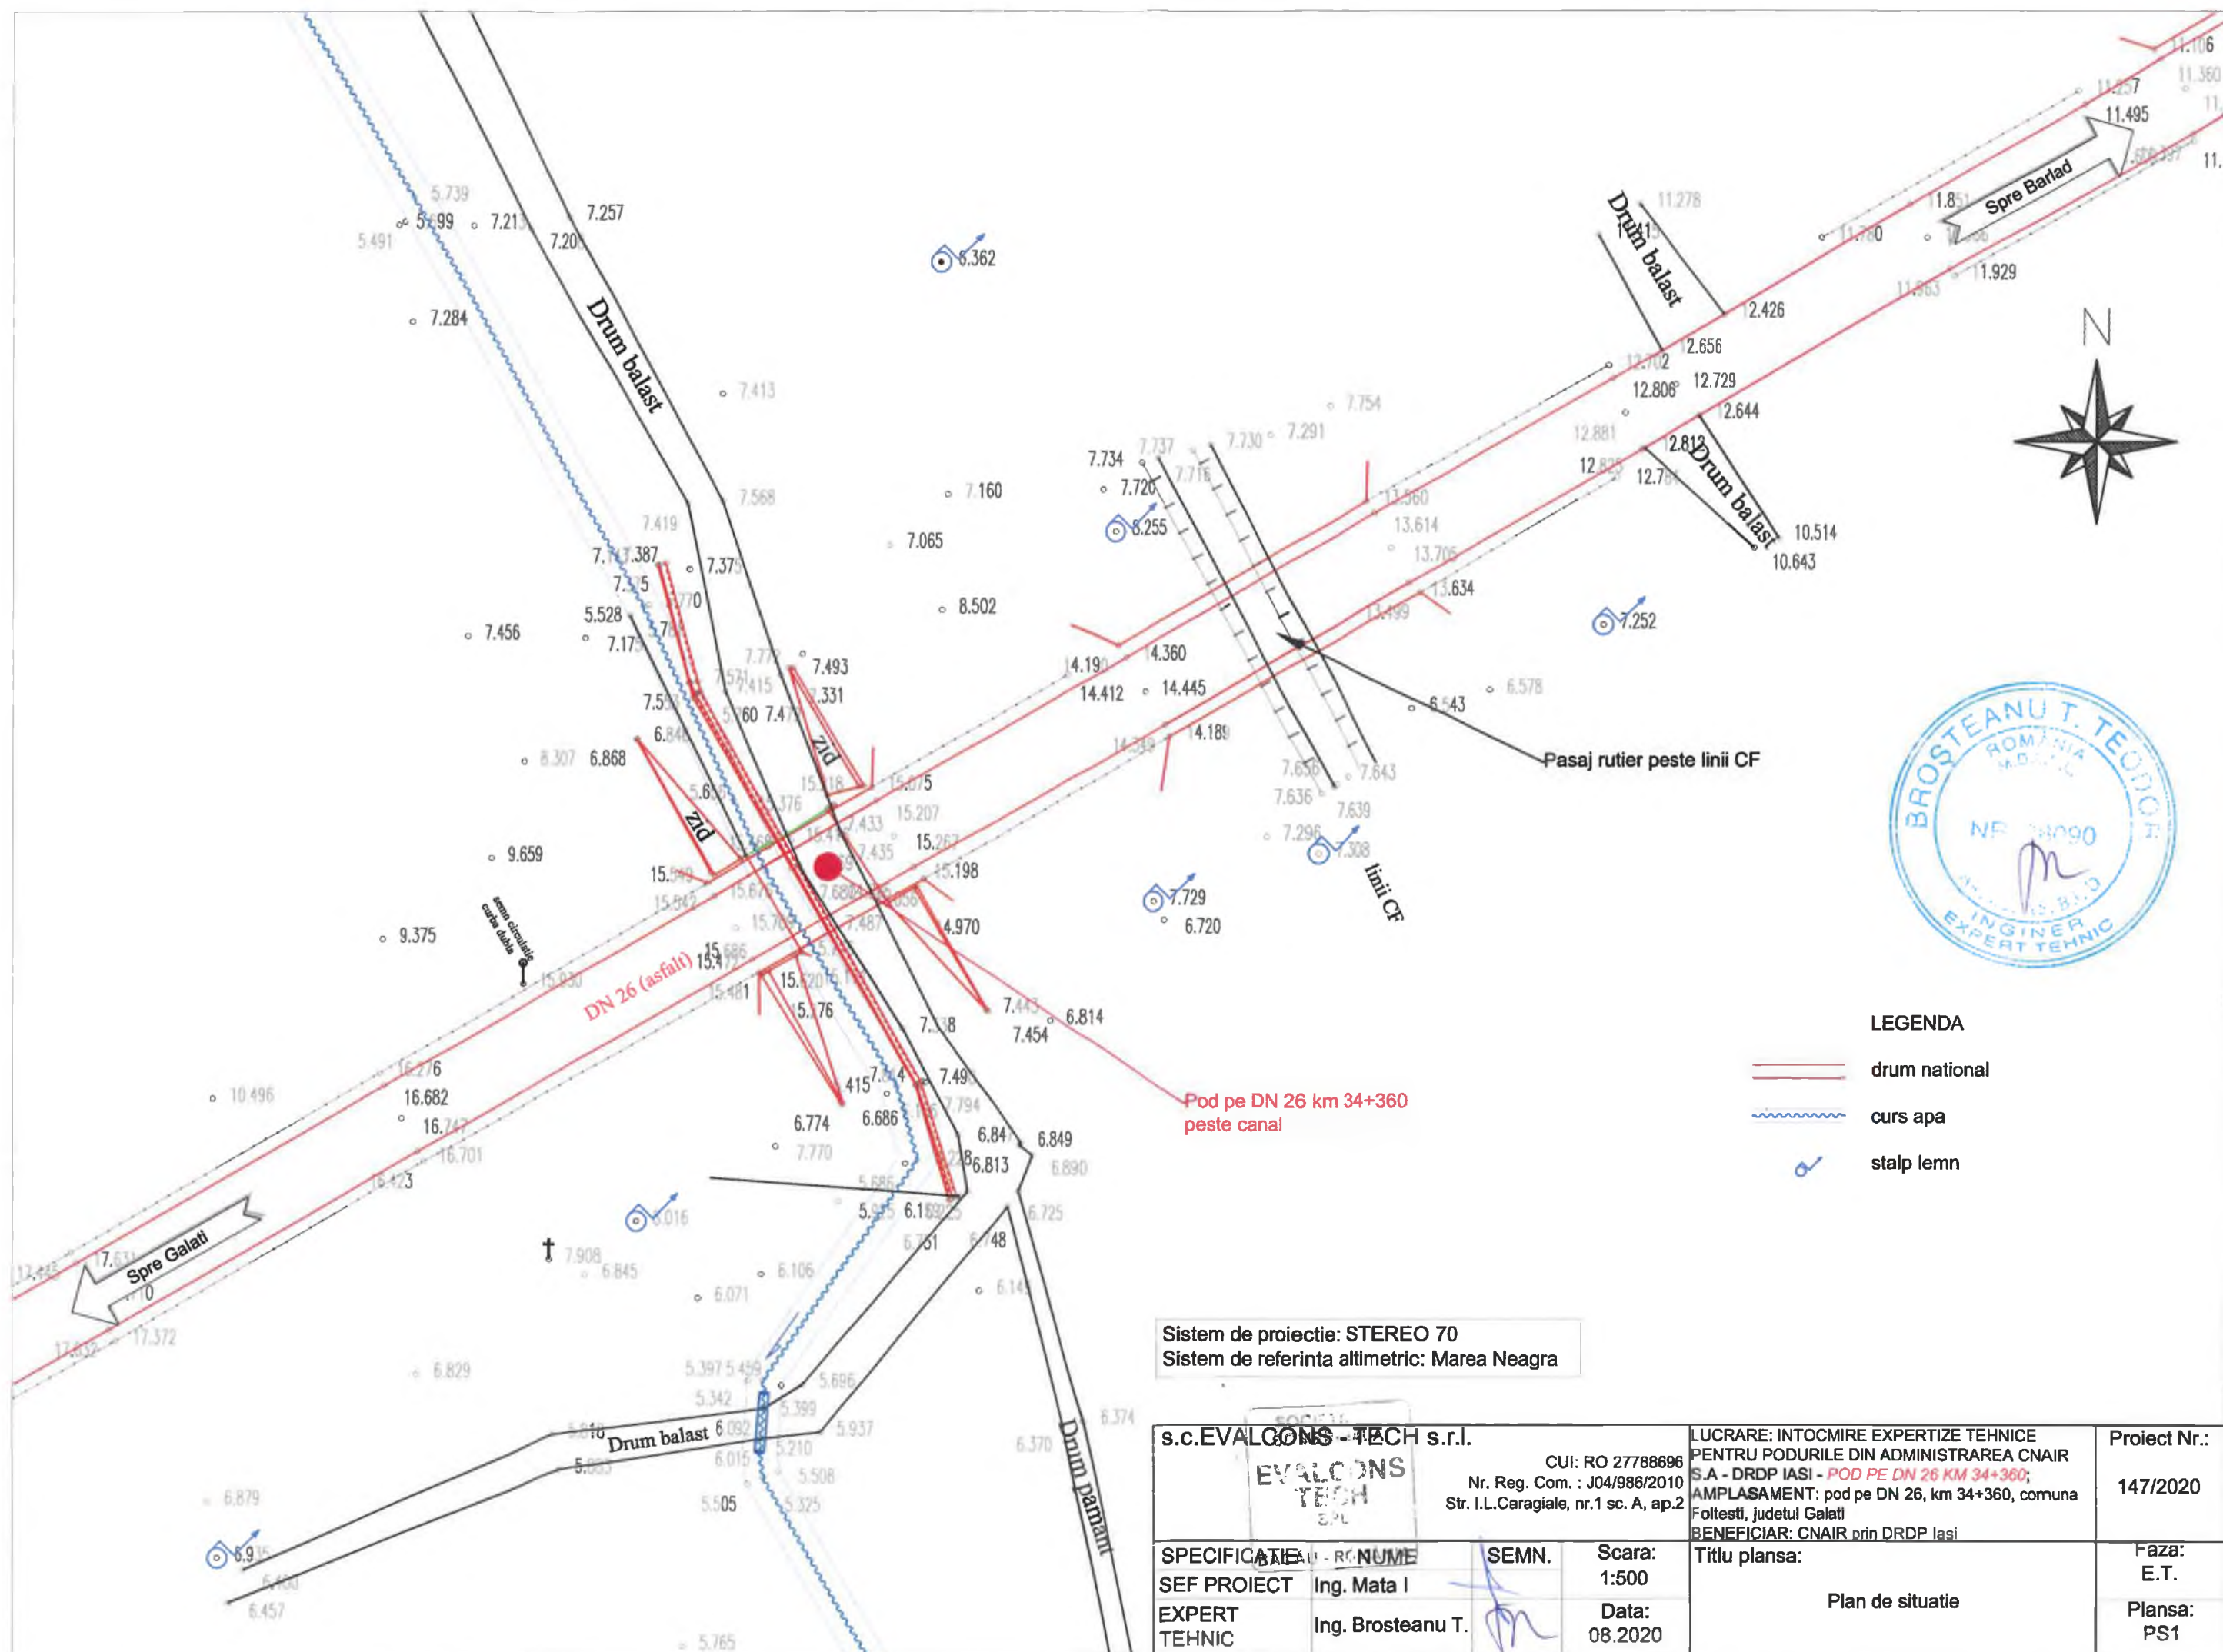
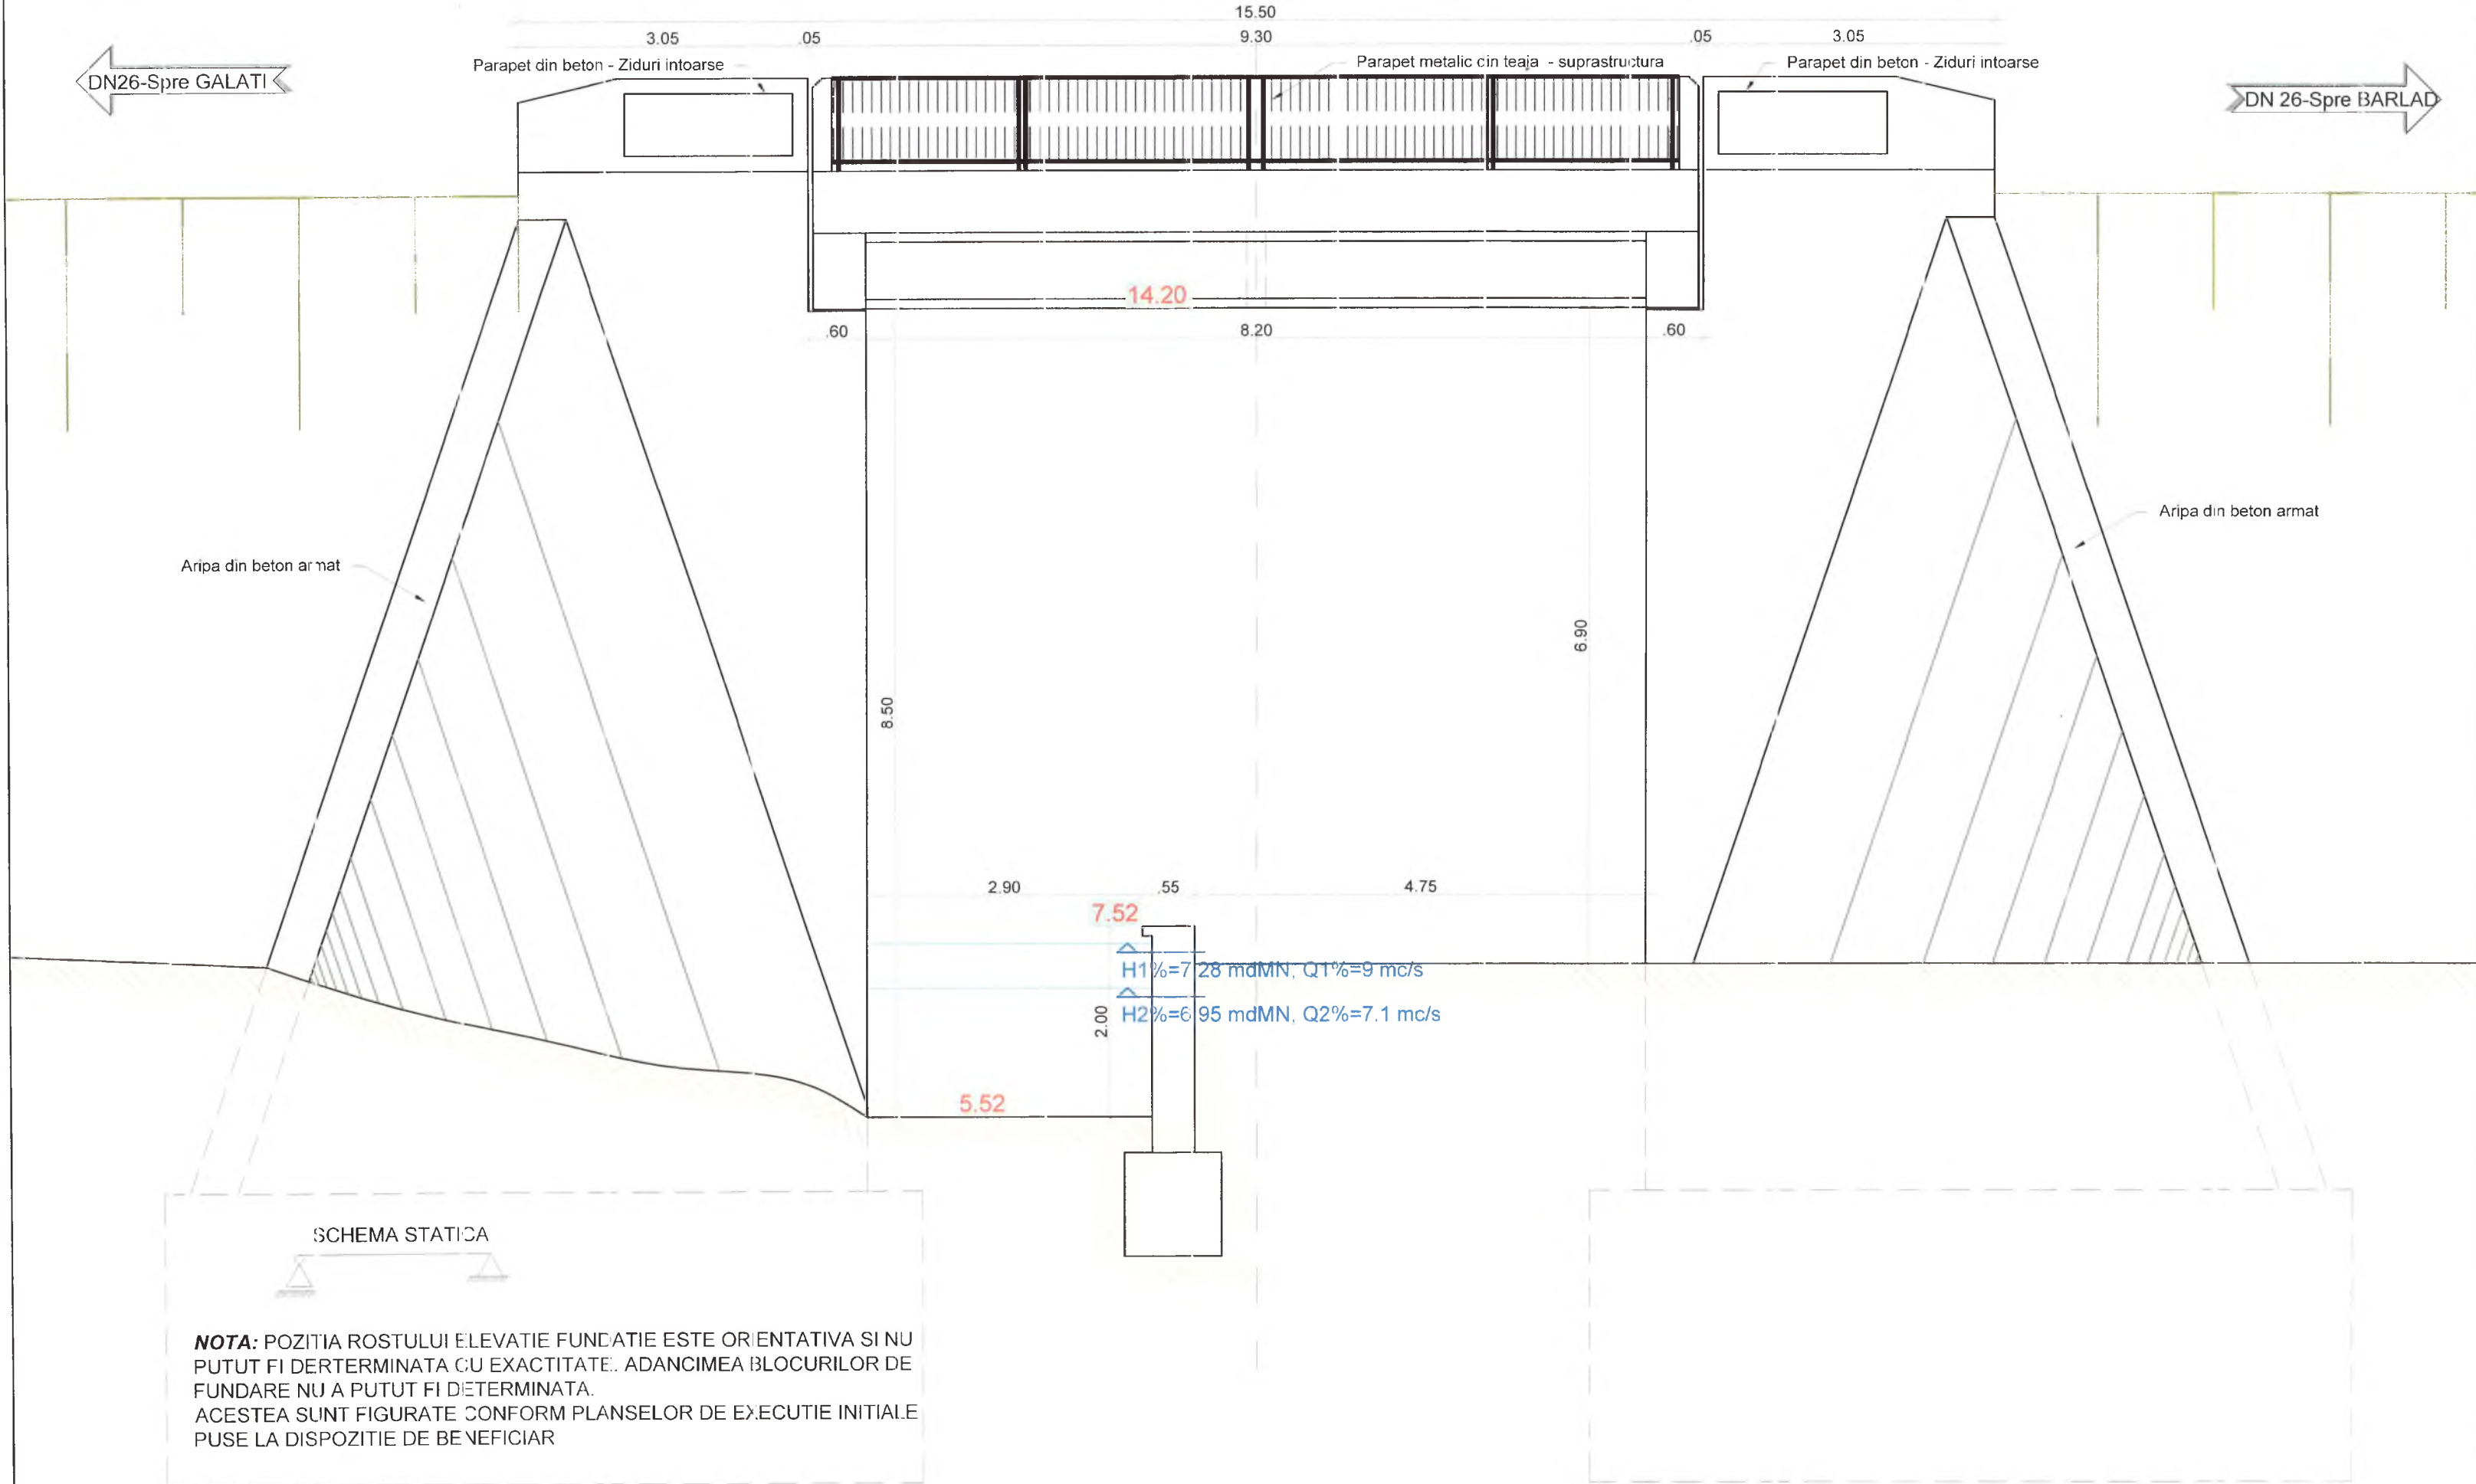
RELEVEU POD EXISTENT PE DN26 LA KM 34 + 360 - ELEVATIE  
sc. 1:100

- Grinzile prezinta degradari de tipul:
- zone cu defecte de suprafata ale feței văzute;
  - armatura vizibilă, corodată, beton exfoliat și degradat cu reducerea secțiunii, la grinzile marginale;

- culoare neuniformă, pete negre și impurități;
  - beton carbonat și fisuri la capetele grinzilor în dreptul banchetelor de rezemare.
- Zonele monolite dintre grinzi, antretoazelor, grinda de parapet. Sunt vizibile degradări de tipul:

- zone cu defecte de suprafață ale feței văzute;
  - infiltrații în zona rosturilor de dilatație;
  - armatura vizibilă, corodată, beton exfoliat și degradat cu reducerea secțiunii, la antretoaze, în dreptul grinzilor marginale;

- culoare neuniformă, pete negre și impurități.
- Starea culeelor, apaietelor de reazem și a aripilor (racordurilor cu terasamentele).
- infiltrații în zona rosturilor dintre suprastructura și culee;

- aripile prezintă suprafețe cu beton exfoliat, care releva fisuri și crăpături orizontale în dreptul rosturilor de turnare, segregari;
  - zone cu defecte de suprafață ale feței văzute.

- Albie - Sunt constatate următoarele defecte și degradări:
- canalul de descărcare traversat prezintă o albie stabilă cu vegetație abundentă;
  - protecția drumului de interes local traversat, din dreptul canalului de descărcare, este într-o stare relativă bună, zidul de apărare prezentând degradări minore la nivelul coronamentului și a feței văzute a elevației;

- Calea pe pod - Sunt constatate următoarele defecte și degradări:
- infiltrații de apă de la cale la infrastructura datorită distrugerii dispozitivelor de acoperire a rosturilor de dilatație;

- protejarea intradosului grinzilor, antretoazelor, plăcii și a consolelor prin vopsire cu vopsele speciale anticorozive;
  - montarea dispozitivelor de acoperire a rosturilor de dilatație;

- amenajarea scârilor și a casierilor;
  - relocarea utilitatilor;
  - montarea parapetelor de siguranță pe rampele de acces.
- ALBIA
- calibrarea albiei, îndepărtarea vegetației;

- reparații ale protecțiilor de mal existente.
