# **EXPERTIZĂ TEHNICĂ**

**Servicii de expertiza tehnica pentru podurile de pe  
DN 15 km 250+625, DN 2E km 39+383**

Nr. 14 – 2021

2. Obiect 2 : Pod peste paraul Chiriteni pe DN 2E, km 39+383

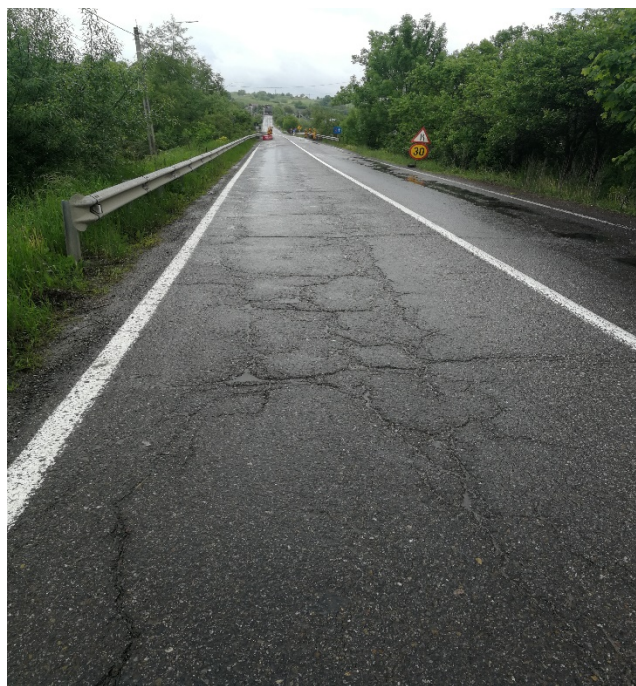
Foto 1: Rampa acces dinspre Gura Humorului – faiantari in placi, denivelari, gropi.

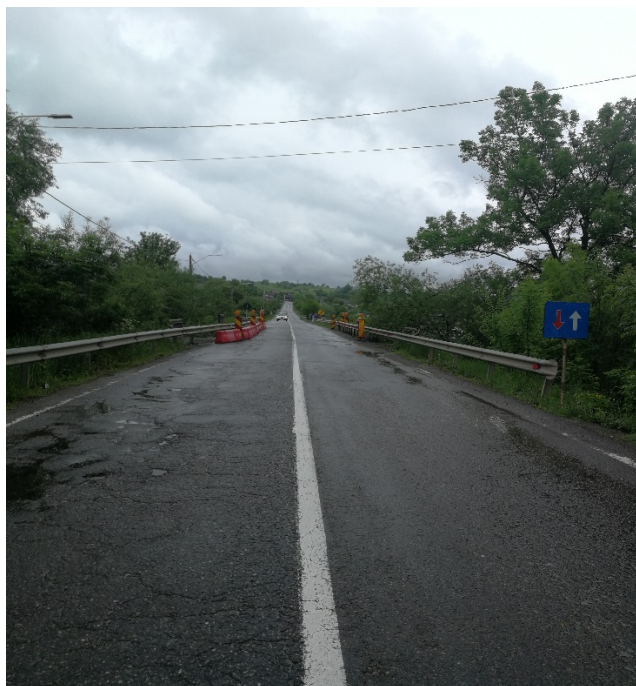
Foto 2: Rampa acces dinspre Gura Humorului – faiantari in placi, denivelari, gropi.

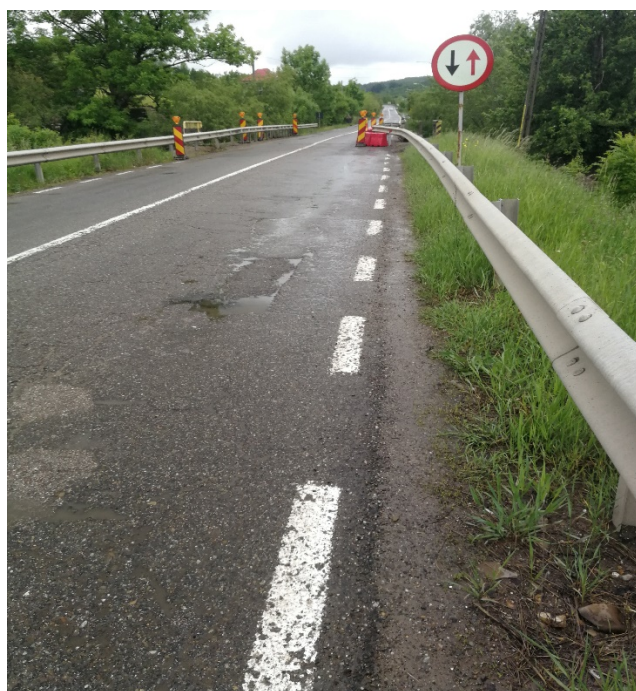
Foto 3: Rampa de acces dinspre Cacica – faiantari in placi si in panza de paianjen, fagase, gropi.

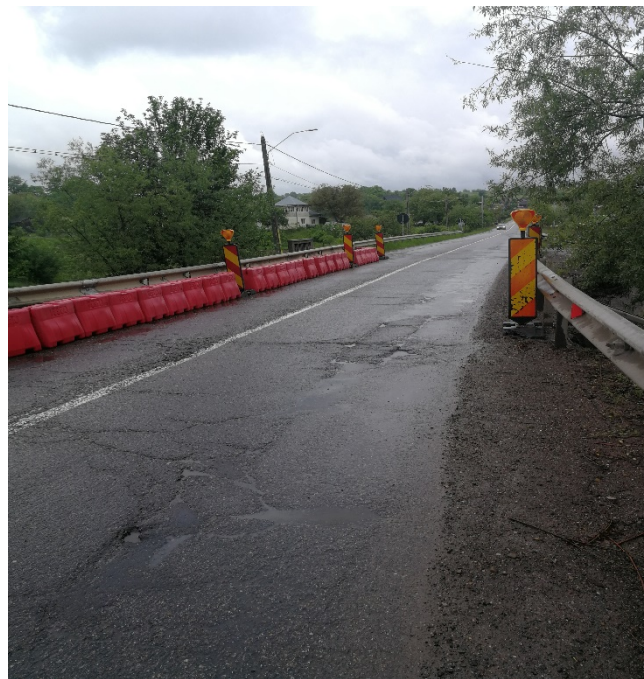
Foto 6: Cale de rulare -faiantari in placi, gropi, denivelari

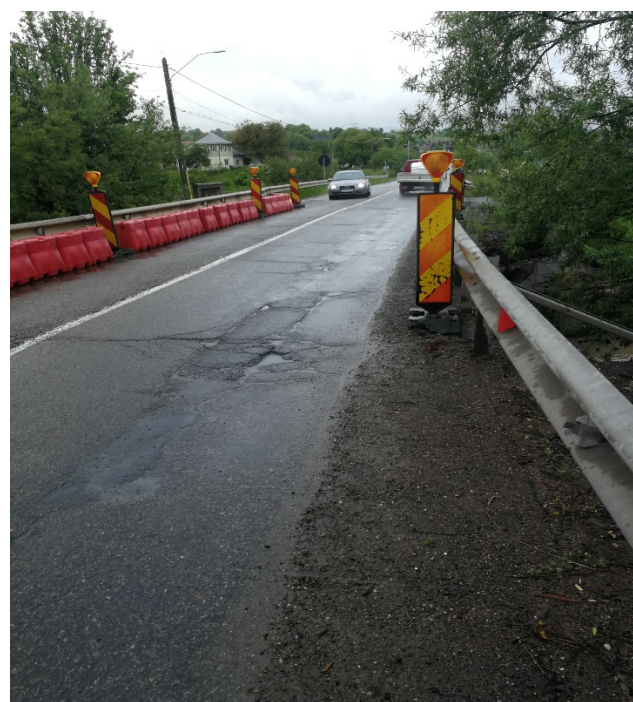
- faiantari, gropi si fagase pe partea carosabila ( foto: 7, 14);
- rosturile de dilatare sunt deteriorate, colmatate;
- depunere de material granular la marginea carosabilului (foto: 7, 8);
- borduri degradate si desprinse (foto: 14);
- guri de scurgere colmatate fara tuburi prelungitoare;
- parapetul pieton este degradat cu multe sectiuni lipsa ale parapetului ( foto: 13, 14, 15, 16);
- vegetatie crescuta la ,marginea carosabilului si pe trotuare: (foto: 8, 13);
- trotuarele sunt distruse, cazute in albie, accesul pietonilor desfasurandu-se pe partea carosabila (foto: 9, 10, 11, 12);
- racordare deficitara a trotuarelor cu rampele de acces;
- lipsa etansarii dintre imbracaminte si celelalte elemente ale caii;
- degradarea hidroizolatiei caii pe pod urmata de infiltratii si eflorescente pe zone extinse , la intradosul placii carosabile si a placii in consola a trotuarelor;

Foto 7: Cale de rulare -faiantari in placi, gropi, denivelari

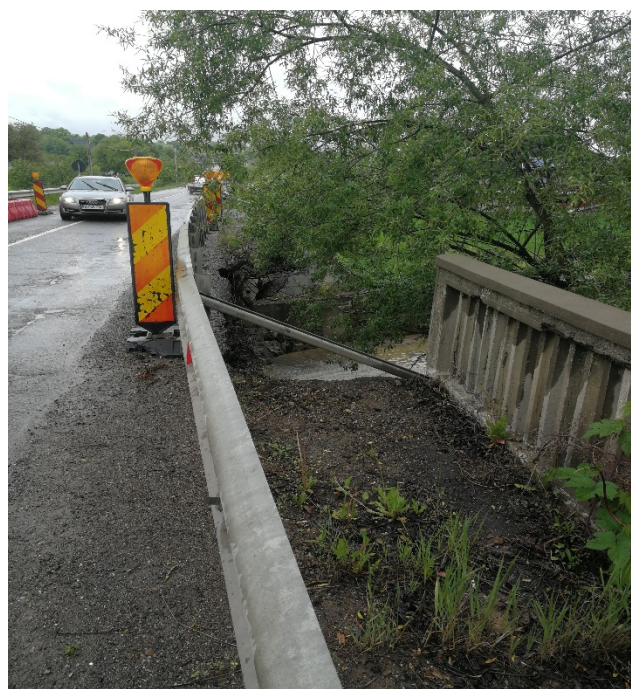
Foto 8: Trotuare in stare avansata de degradare, vegetatie crescuta.

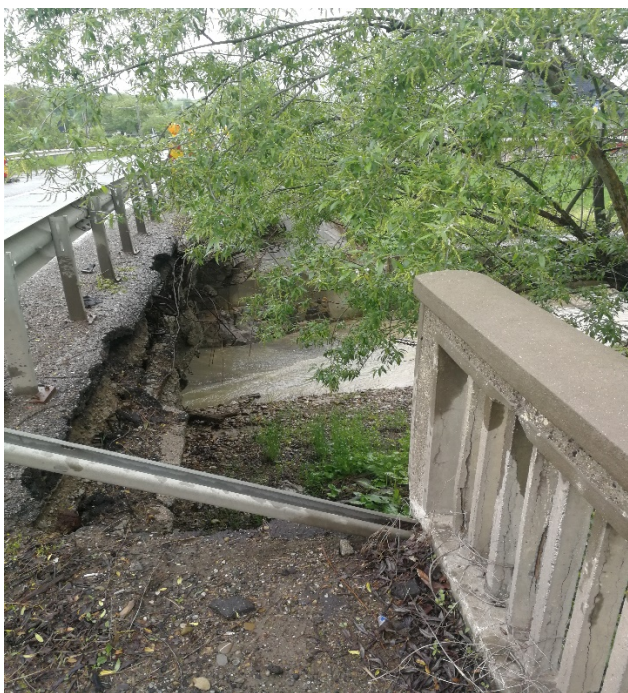
Foto 9: Trotuare in stare avansata de degradare.

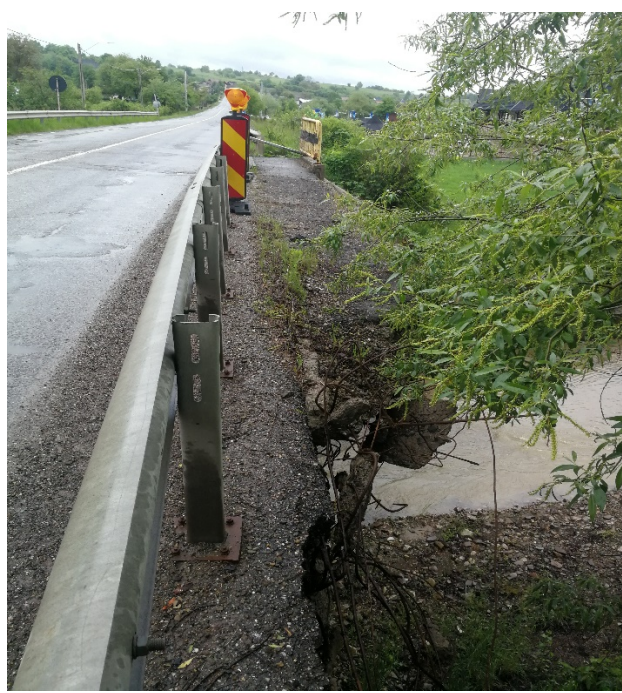
Foto 10: Trotuare in stare avansata de degradare – console trotuar rupte si chiar prabusite.

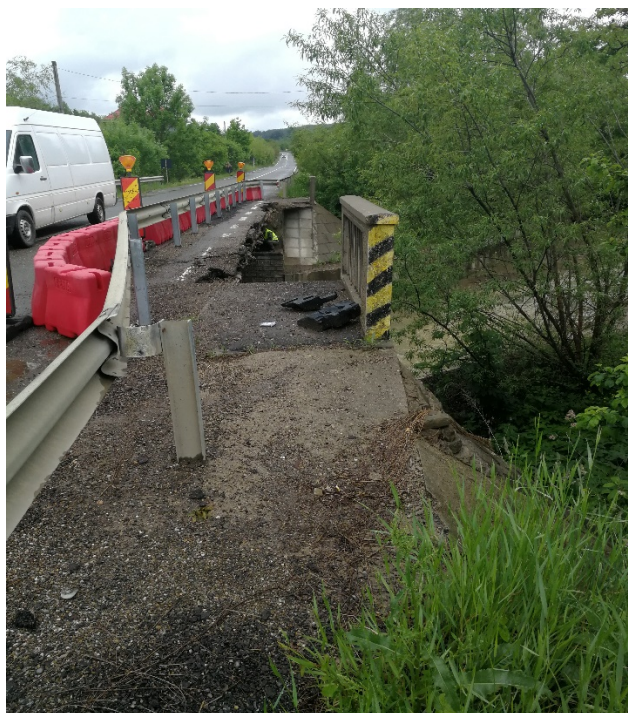
Foto 11: Trotuare in stare avansata de degradare – console trotuar rupte si chiar prabusite.

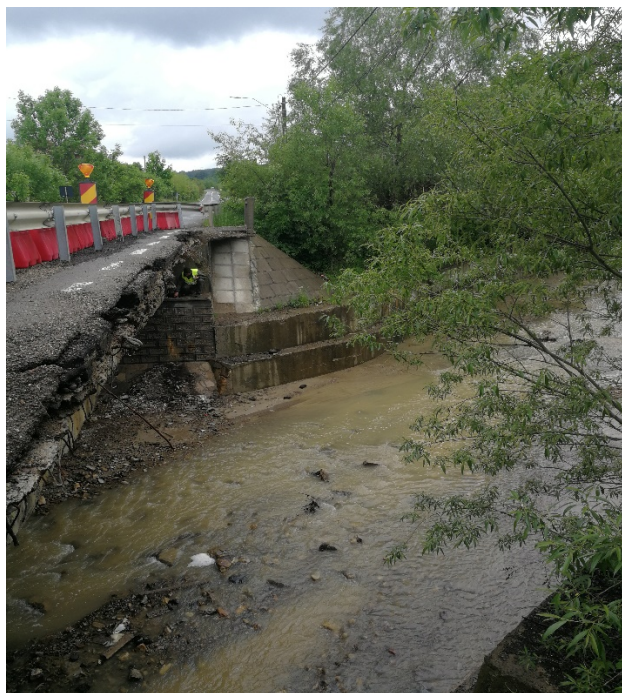
Foto 12: Trotuare in stare avansata de degradare – console trotuar prabusite.

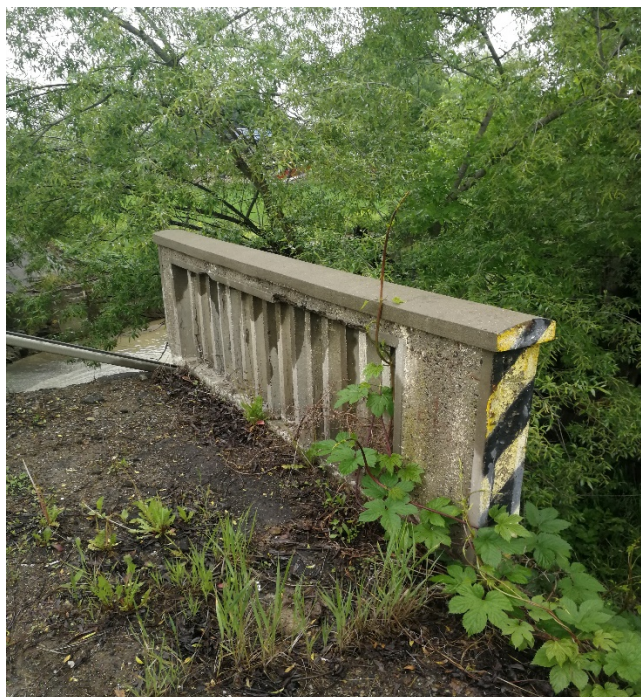
Foto 13: Parapete de protectie pietonal din beton – beton poros, pete de umezeala, desprinderi de beton.

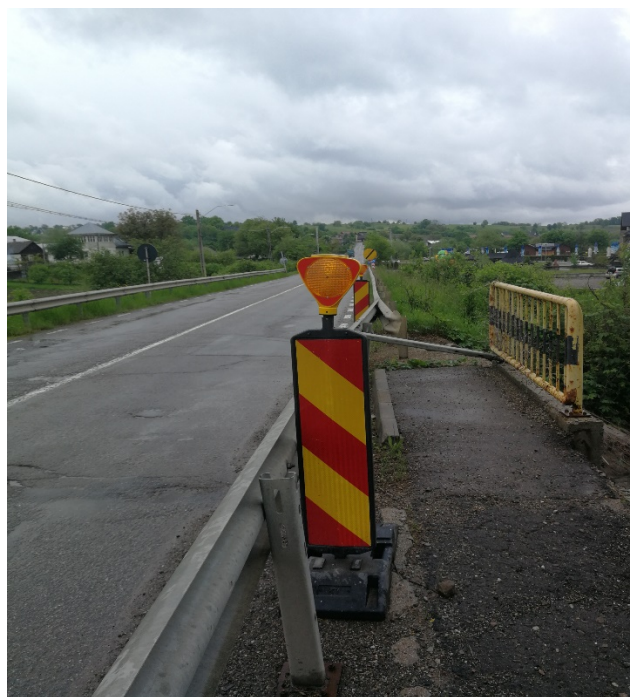
Foto 14: Parapete de protectie pietonal metalic – corodat.

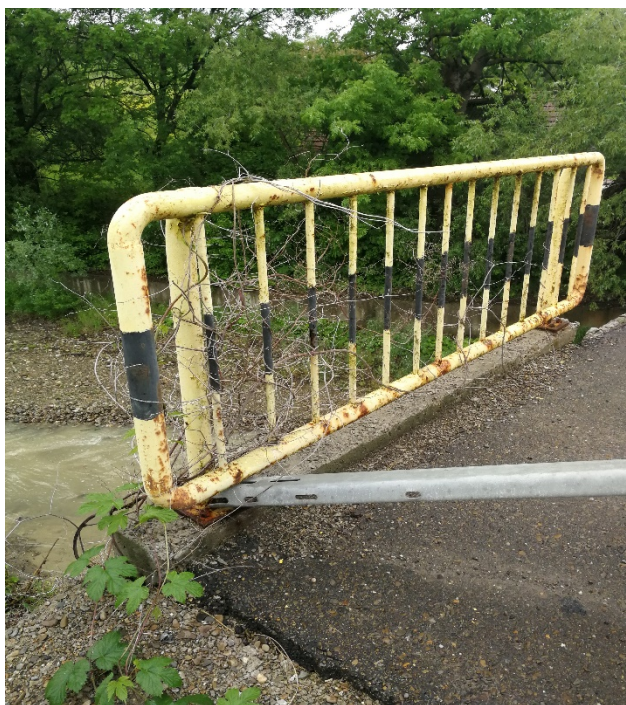
Foto 15: Parapete de protectie pietonal metalic – corodat.

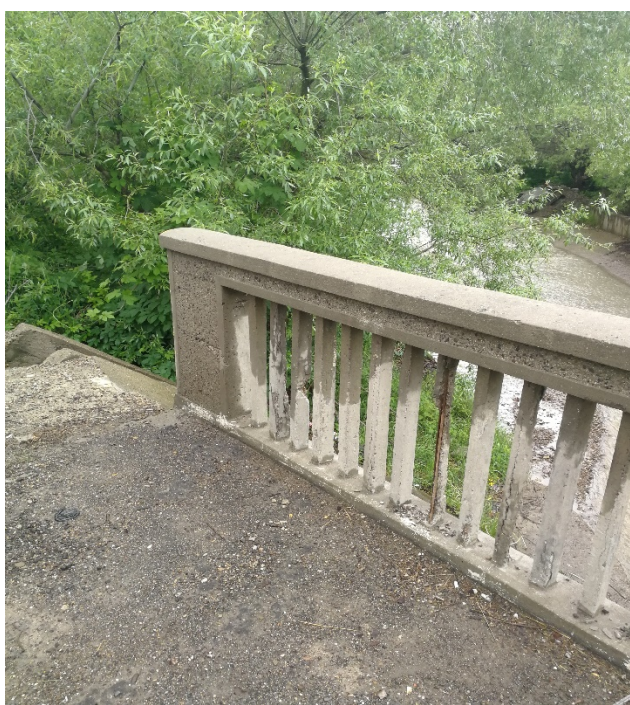
Foto 16: Parapete de protectie pietonal din beton – beton poros, pete de umezeala, desprinderi de beton.

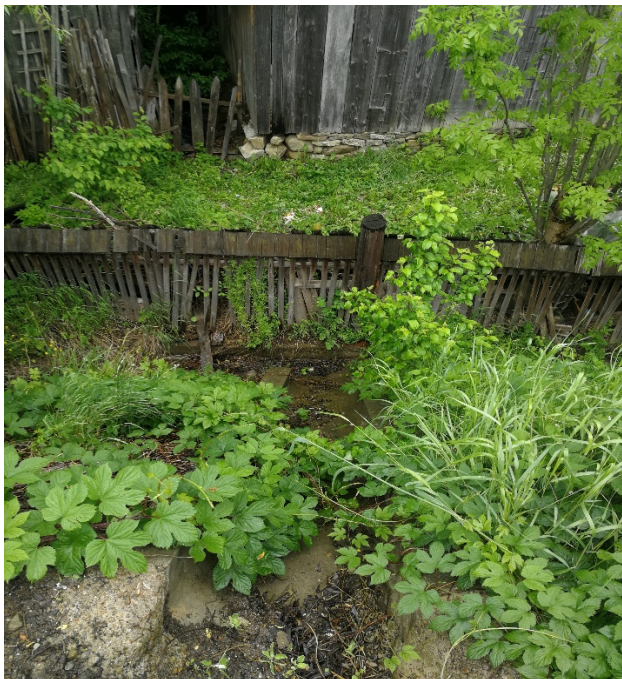
Foto 17: Casiu – invadat de vegetatie

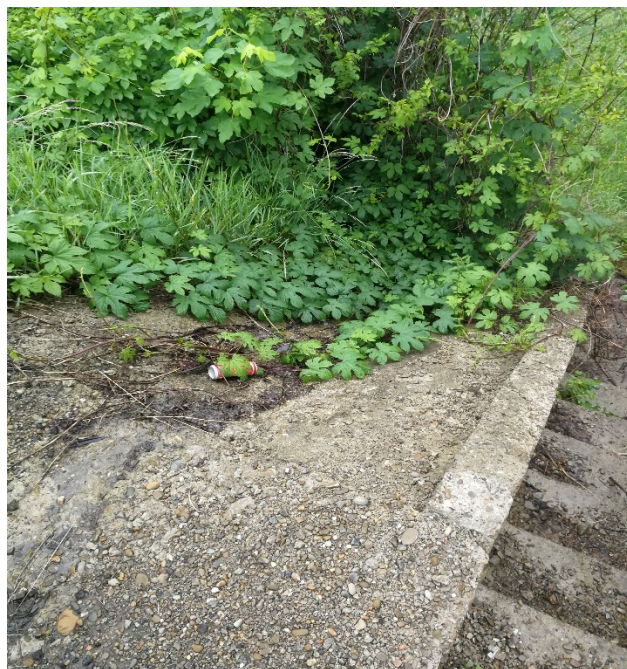
Foto 18: Casiu invadat de vegetatie si alte aluviuni si deseuri.

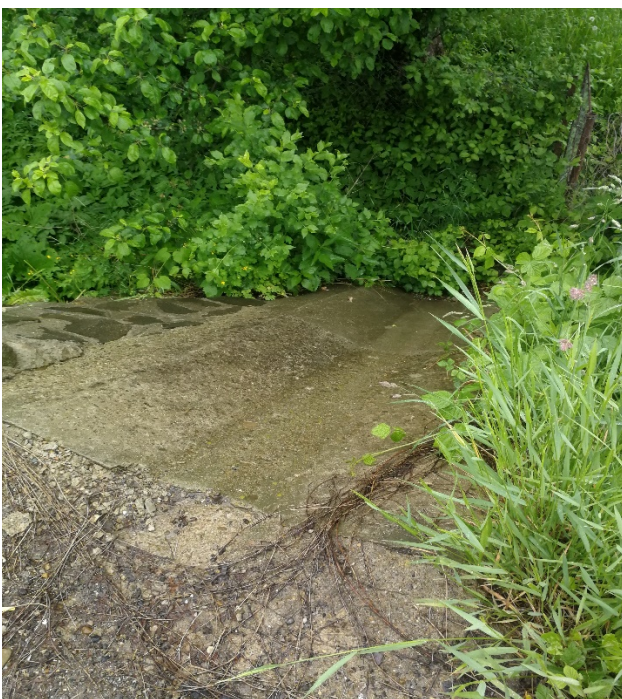
Foto 19: Casiu – invadat de vegetatie.

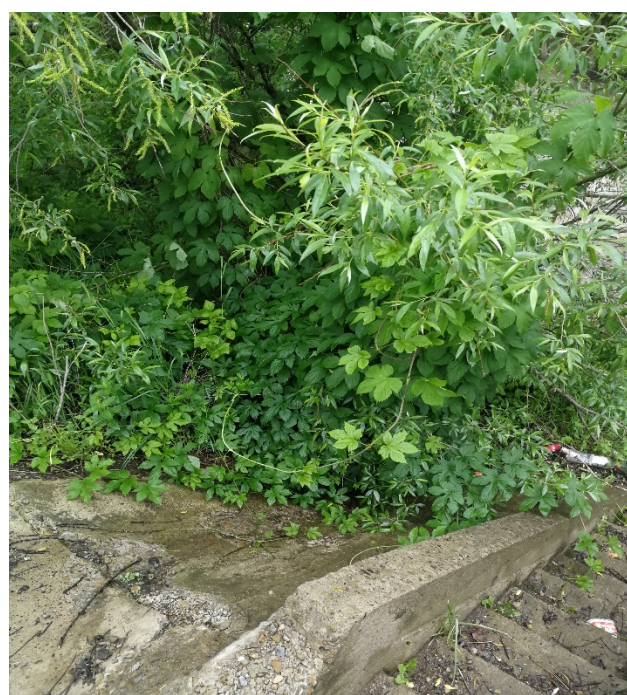
Foto 20: Casiu invadat de vegetatie si alte aluviuni si deseuri.

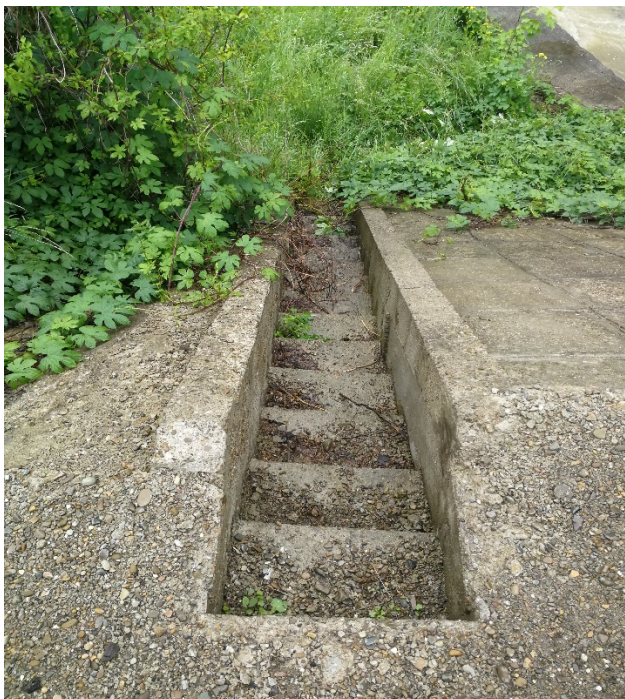
- scari de acces cu beton degradat ( foto: 21, 23, 24).

Foto 21: Scari de acces – beton exfoliat, cu aspect sfaramicios.

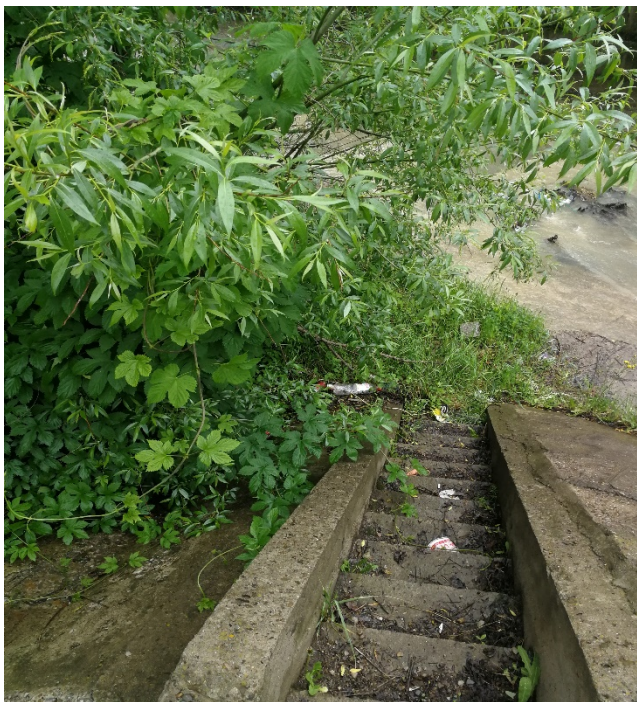
Foto 23: Scari de acces – beton exfoliat, cu aspect sfaramicios, depuneri de aluviuni si deseuri.

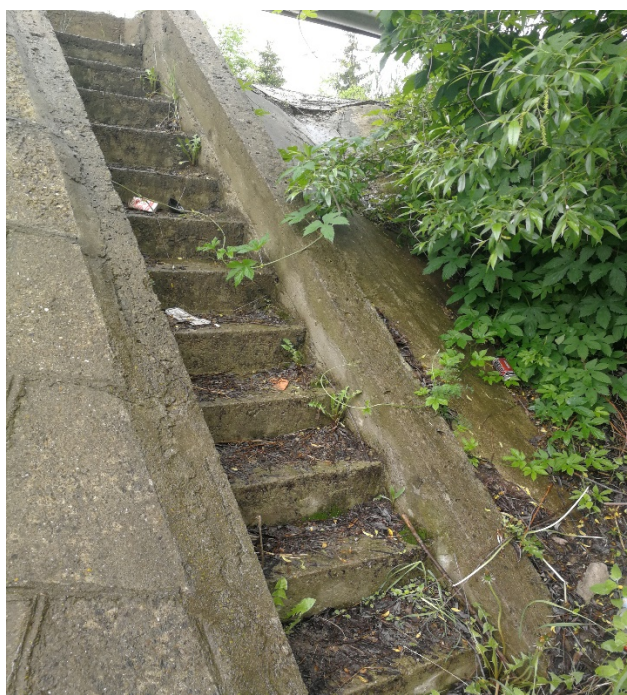
Foto 24: Scari de acces – beton exfoliat, cu aspect sfaramicios, depuneri de aluviuni si deseuri.

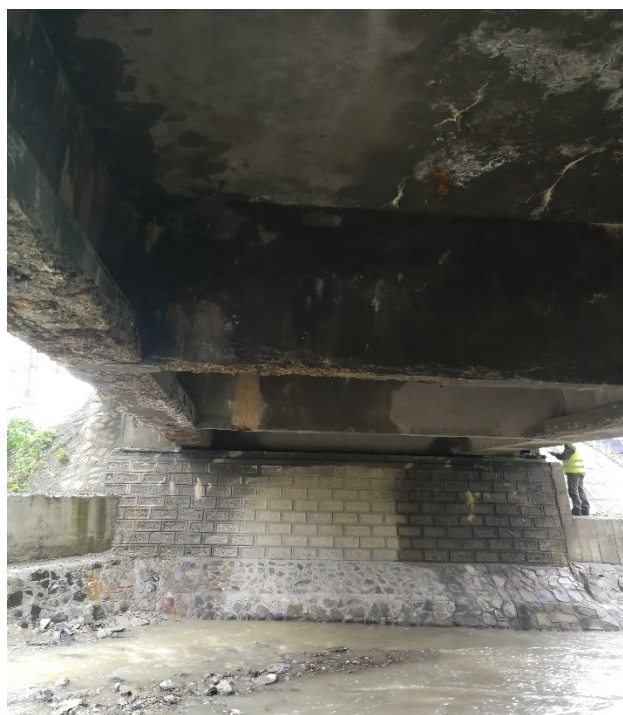
Foto 25: Dala de beton – numeroase fisuri, infiltratii de apa, carbonatari, efluorescente.

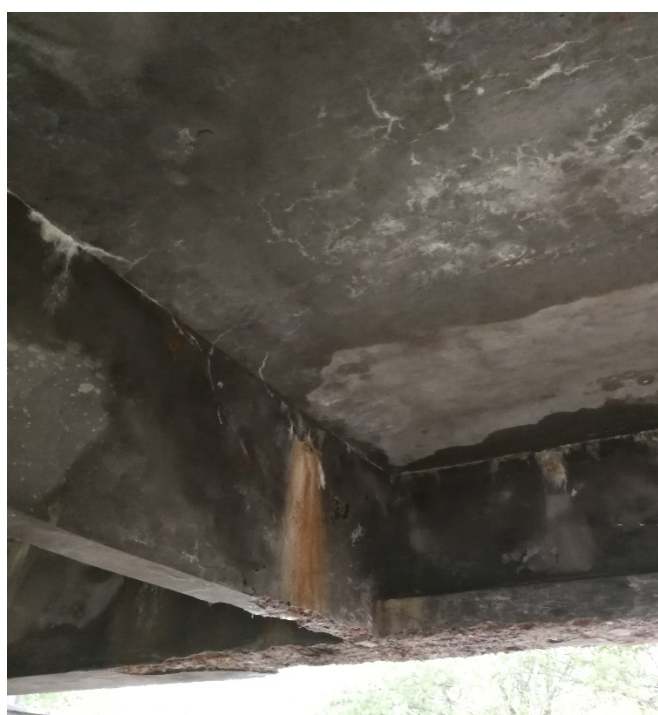
Foto 26: Dala de beton – numeroase fisuri, infiltratii de apa, carbonatari, efluorescente.

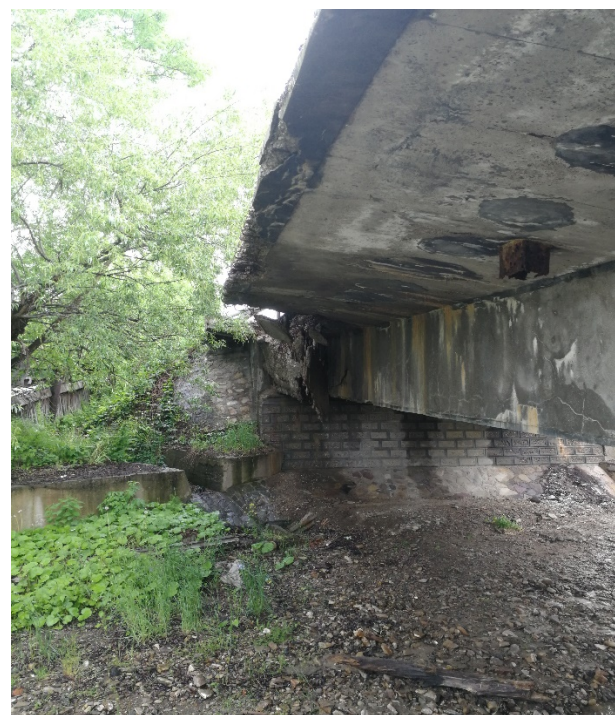
Foto 27: Grinda marginala si consola trotuar – infiltratii de apa, carbonatari, efluorescente, fisuri multiple, beton despins.

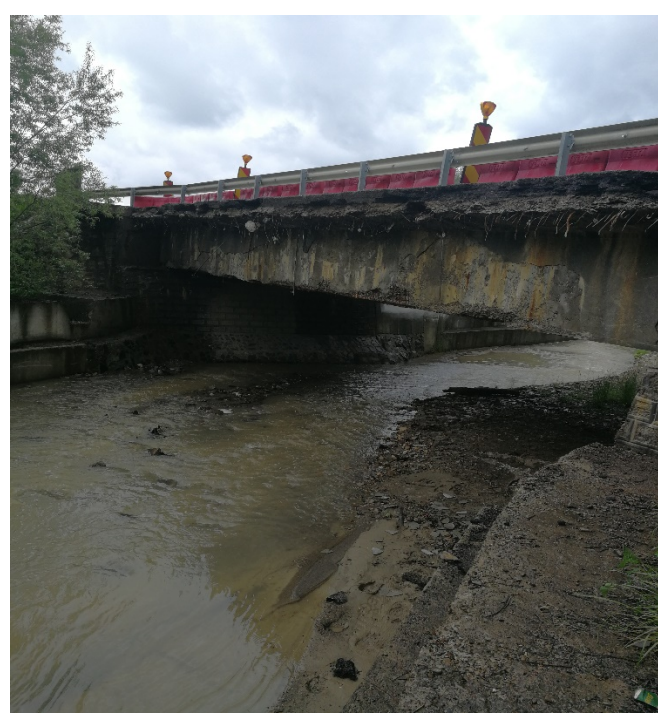
Foto 28: Grinda marginala si consola trotuar – infiltratii de apa, carbonatari, efluorescente, fisuri multiple, beton despins.

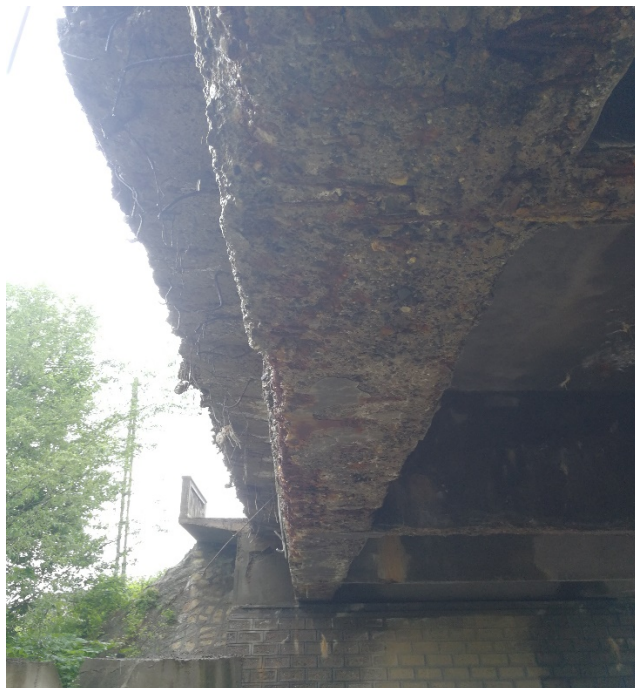
Foto 29: Intrados grinda marginala – beton despins, armaturi la vedere puternic corodate.

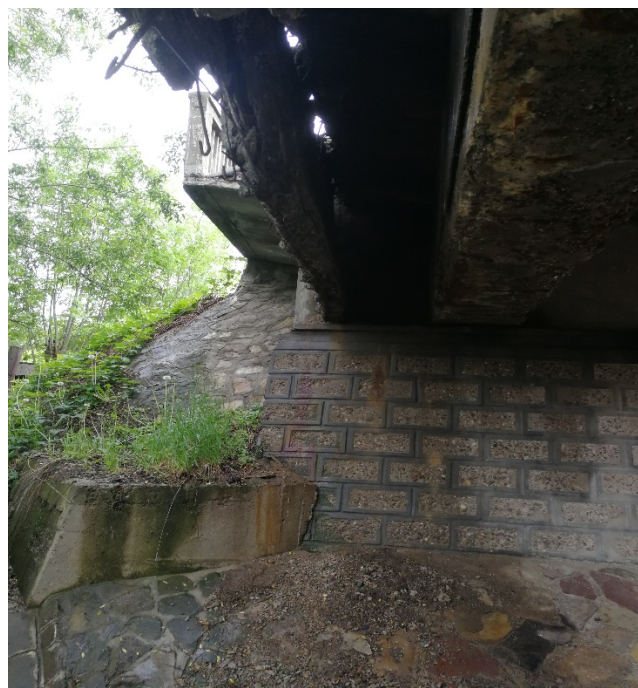
Foto 30: Intrados grinda marginala – beton despins, armaturi la vedere puternic corodate.

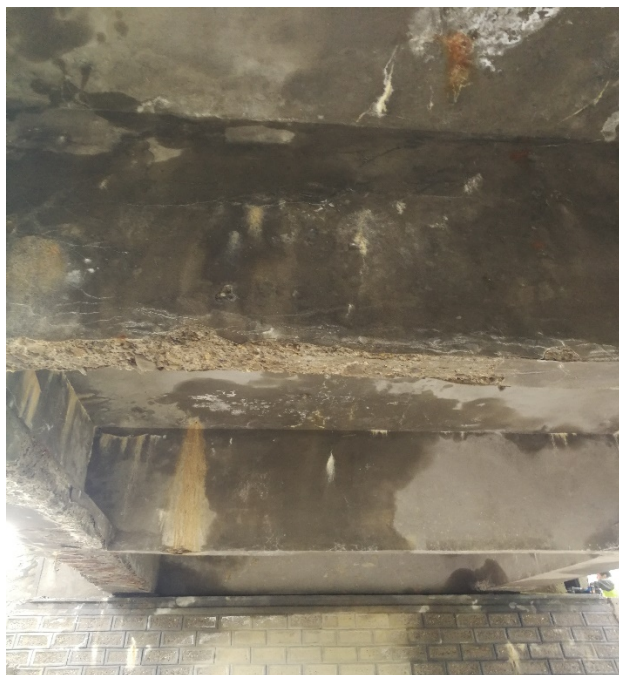
Foto 31: Antretoaze – fisuri multiple, beton despins, carbonatari, infiltratii de apa, efluorescente.

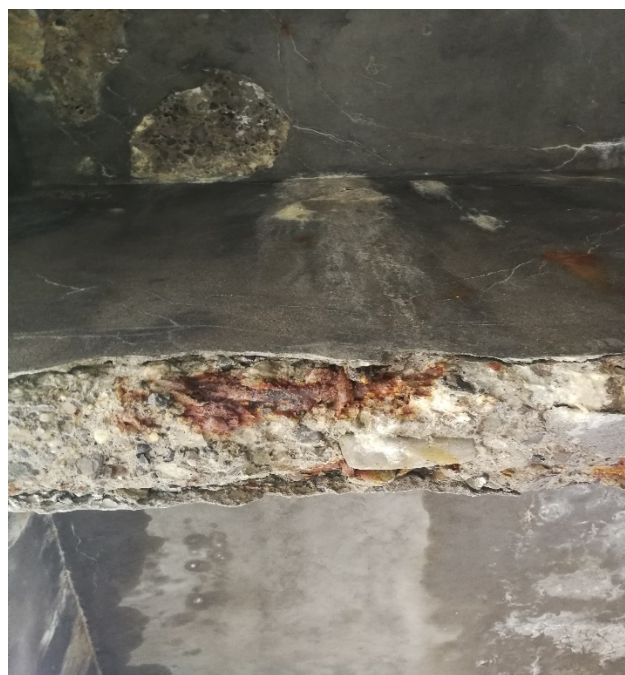
Foto 32: Antretoaze – fisuri multiple, beton despins, infiltratii de apa, carbonatari, efluorescente, armaturi la vedere, puternic corodate.

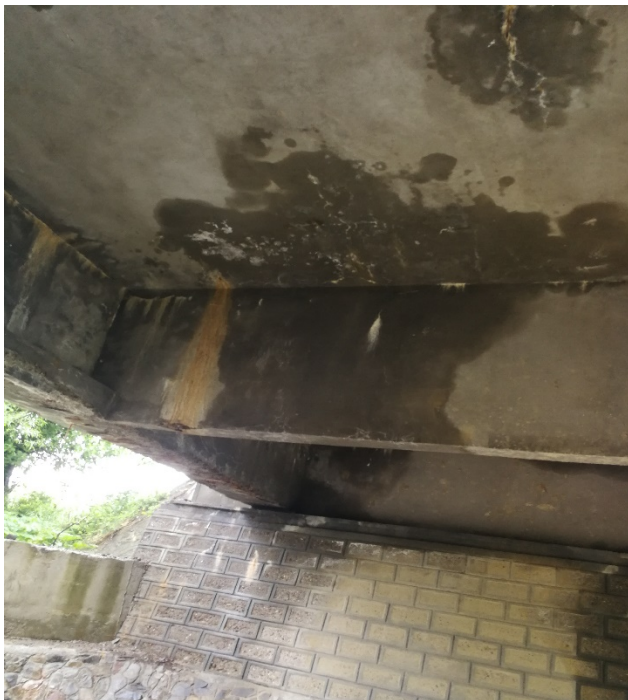
Foto 33: Antretoaze- infiltratii de apa, carbonatari, eflourescente, fisuri multiple.

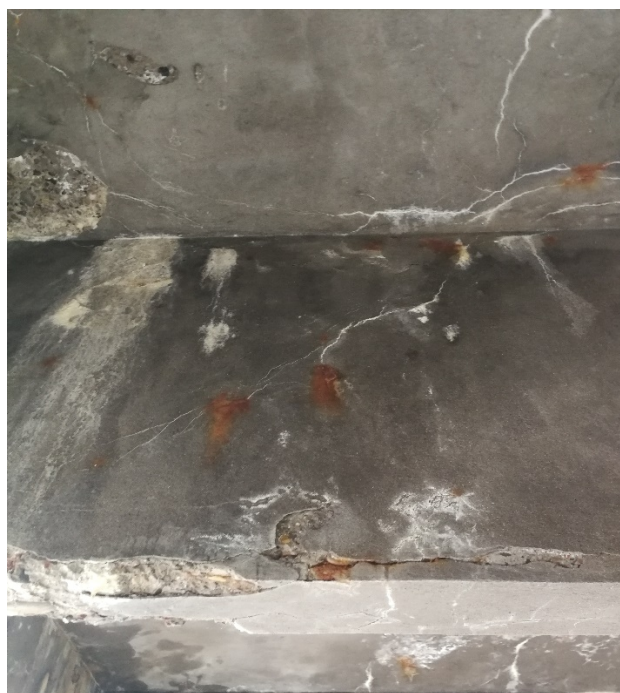
Foto 34: Antretoaze- infiltratii de apa, eflourescente, carbonatari, fisuri multiple si despinderi de beton si tencuiala.

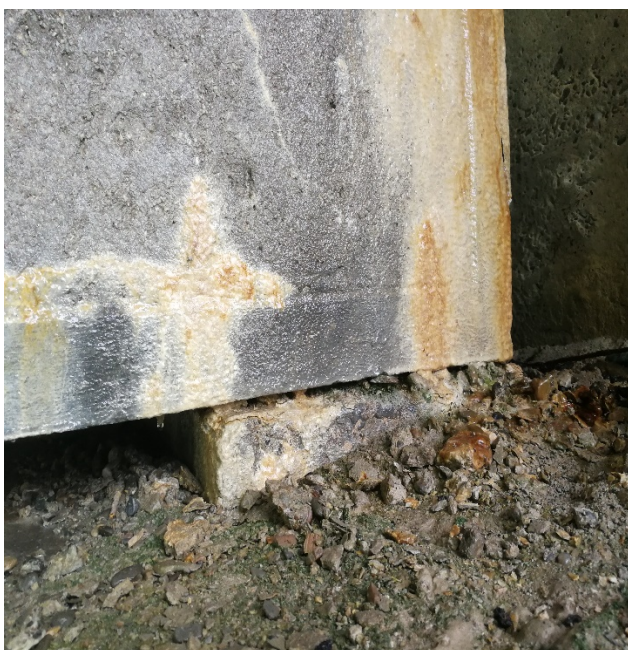
Foto 35: Aparat de reazem – inglobat partial in mizerie si depuneri de beton desprins de la suprastructura, umezeala permanenta.

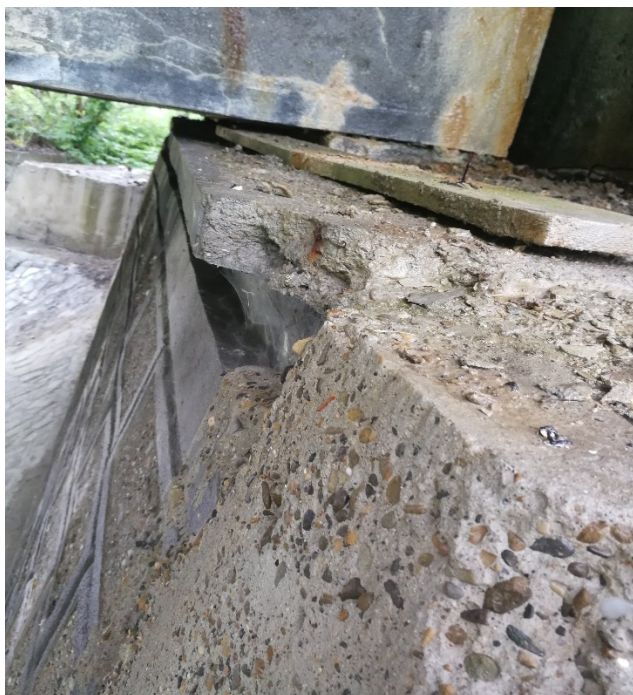
Foto 37: Bancheta de rezemare – beton despins.

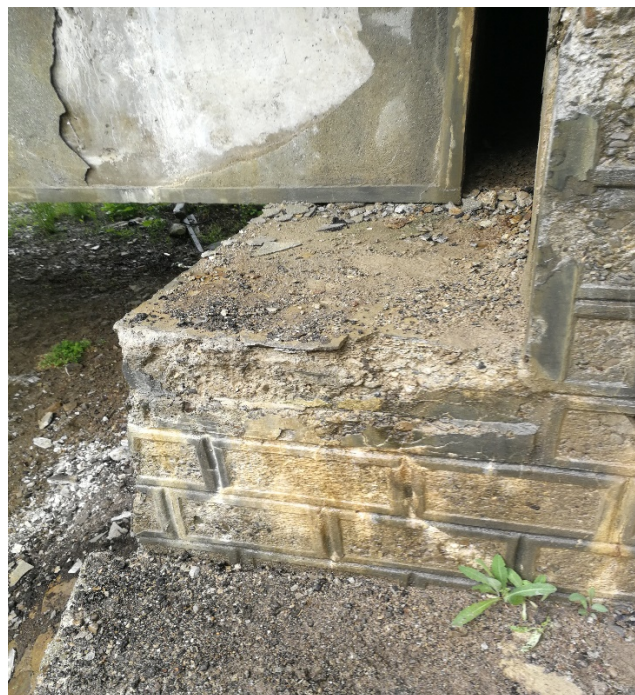
Foto 38: Bancheta de rezemare – beton despins, umezeala permanenta.

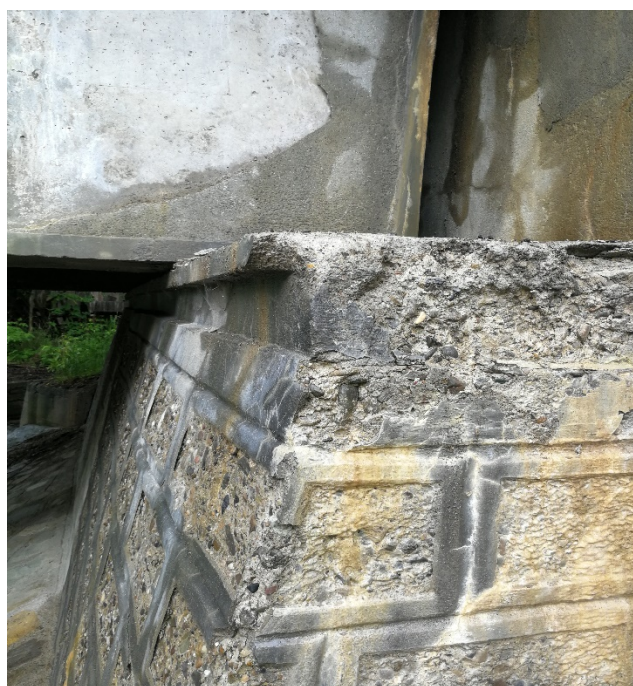
Foto 39: Bancheta de rezemare – beton despins, umezeala permanenta.

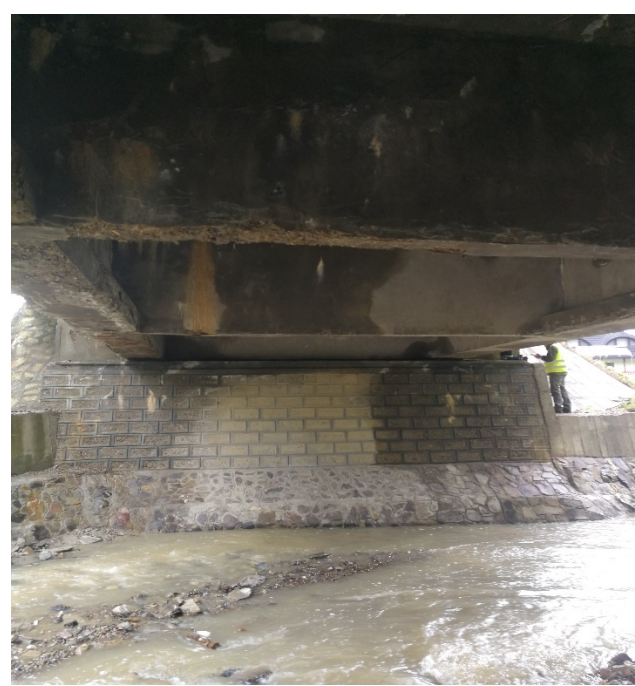
Foto 40: Culee spre Cacica – infiltratii de apa, carbonatari, efluorescente.

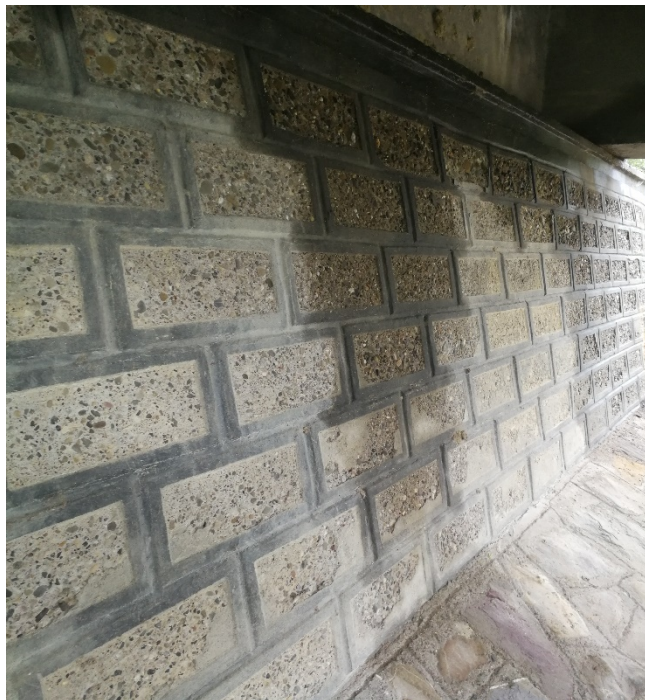
Foto 41: Culee spre Cacica – infiltratii de apa.

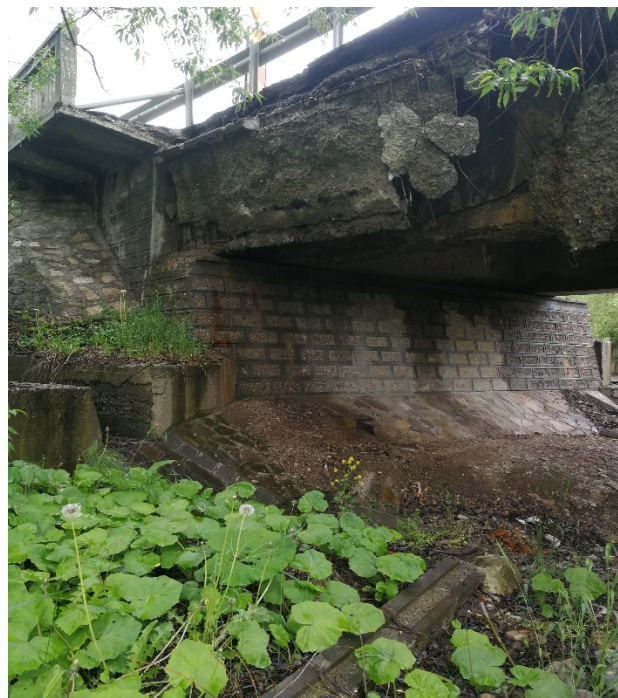
Foto 42: Culee spre Gura Humorului – infiltratii de apa, carbonatari, efluorescente.

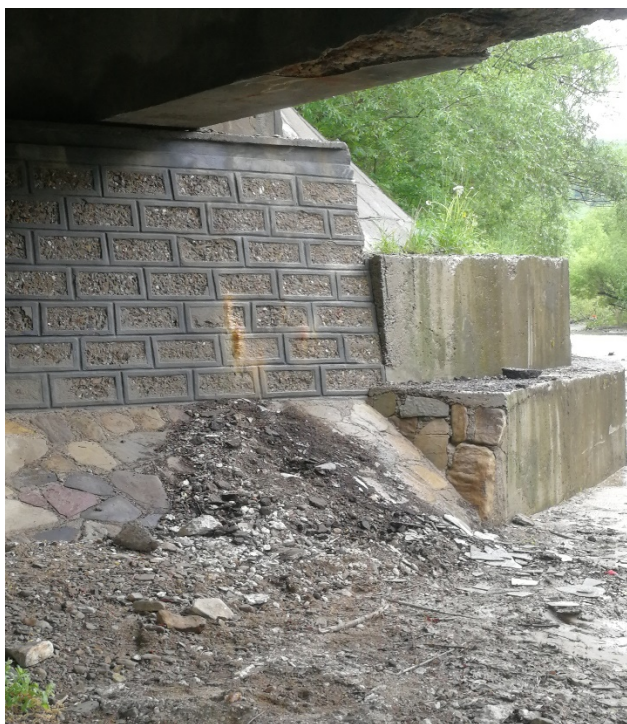
Foto 43: Culee spre Gura Humorului – infiltratii de apa, carbonatari, efluorescente, depuneri aluvionare la baza culeeii.

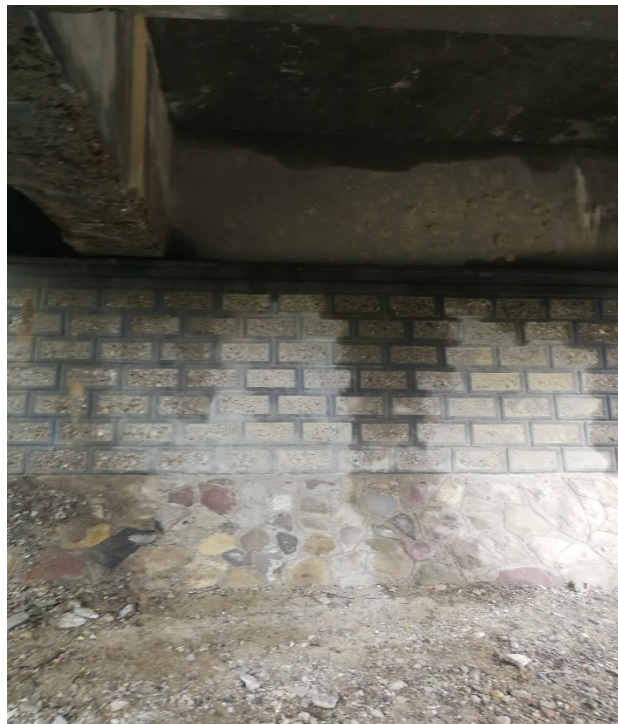
Foto 44: Culee spre Gura Humorului – infiltratii de apa, carbonatari, efluorescente, depuneri aluvionare la baza culeeii.

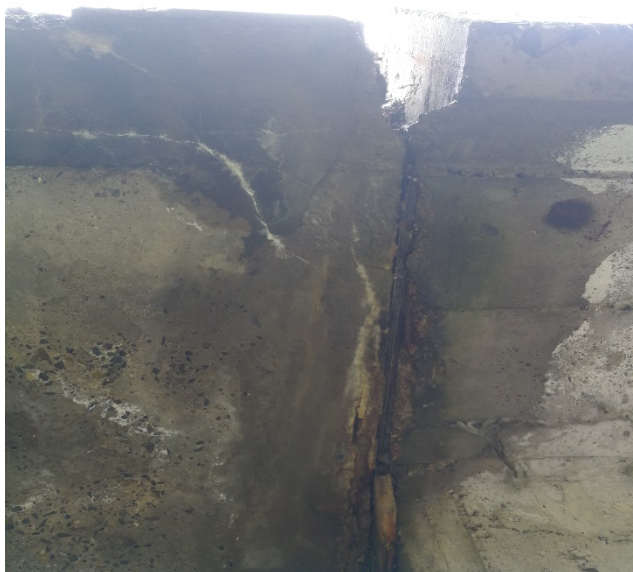
Foto 45: Racord deficitar intre culee si suprastructura, infiltratii de apa, efluorescente, despinderi de beton.

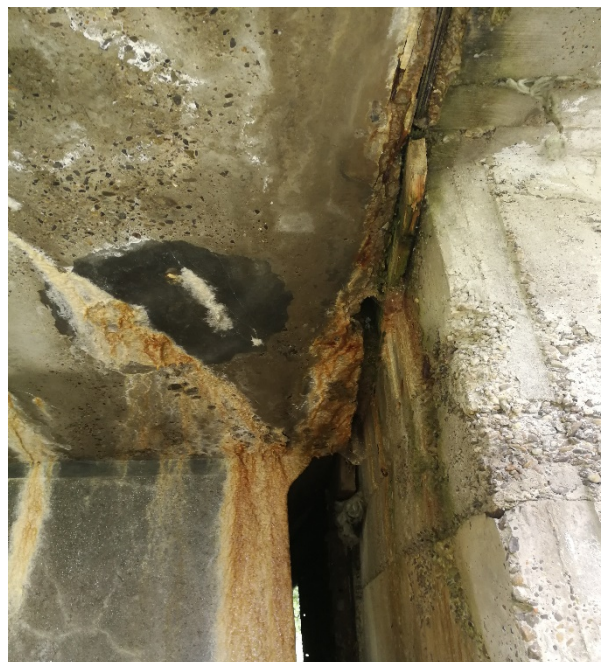
Foto 46: Racord deficitar intre culee si suprastructura, infiltratii de apa, efluorescente, despinderi de beton.

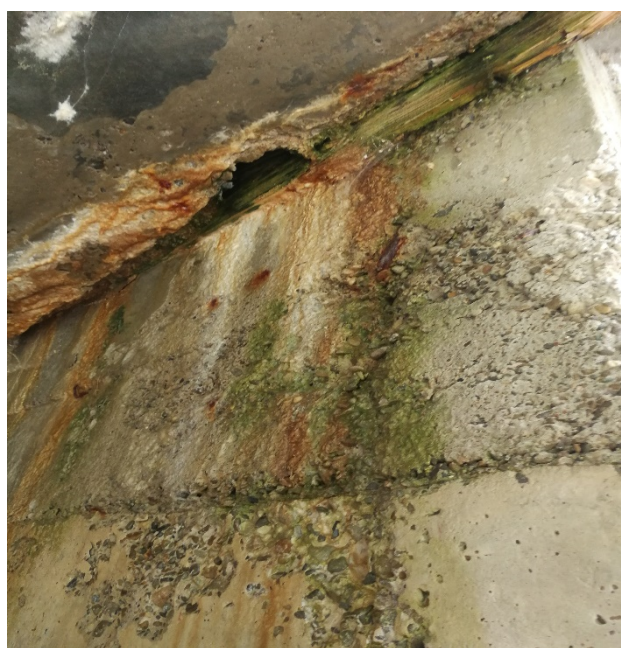
Foto 47: Racord deficitar: infiltratii de apa, efluorescente, despinderi de beton.

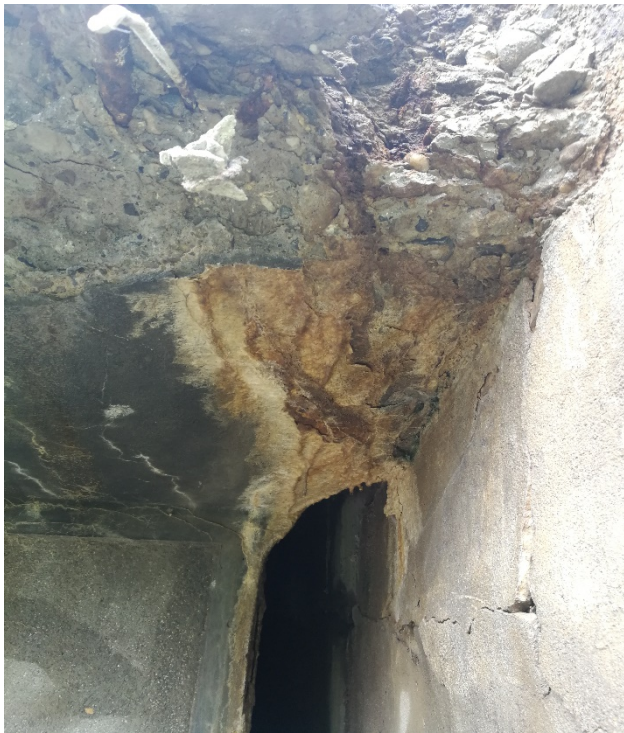
Foto 49: : Racord deficitar: colmatat, infiltratii de apa, efluorescente, despinderi de beton.

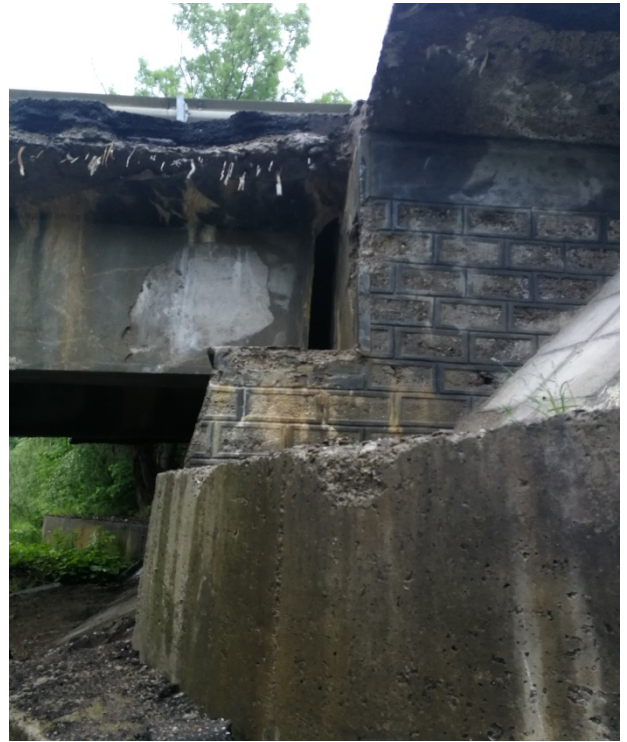
Foto 50: Detaliu: Consola trotuar prabusita, bancheta de rezemare cu beton despins, culee cu infiltratii de apa, carbonatari, efluorescente.

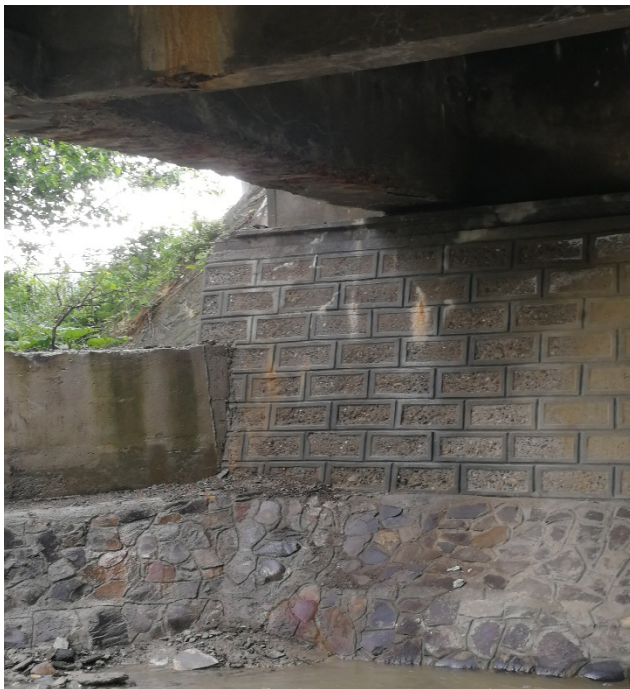
Foto 51: Detaliu: beton carbonatat in grinda si antretoaze, infiltratii de apa, culee cu efluorescente si infiltrati de apa.

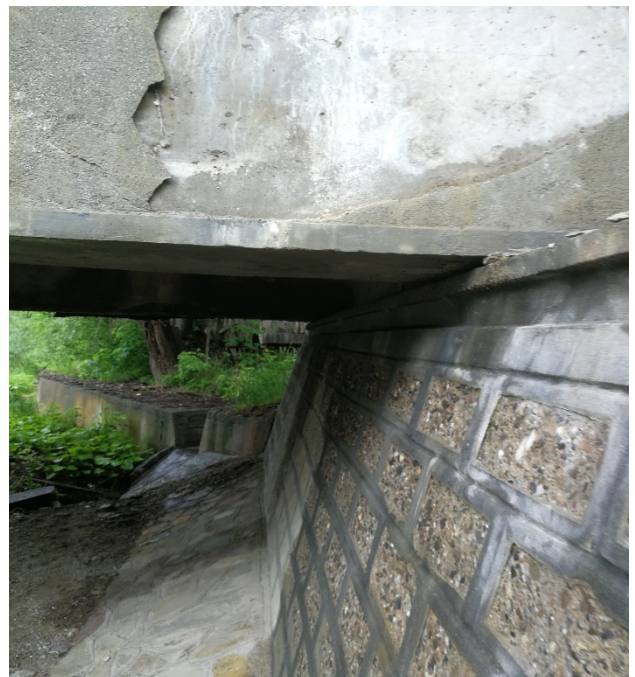
Foto 52: Detaliu: Rezemare necorespunzatoare (aparator de reazem puternic degradat, aproape inexistent).

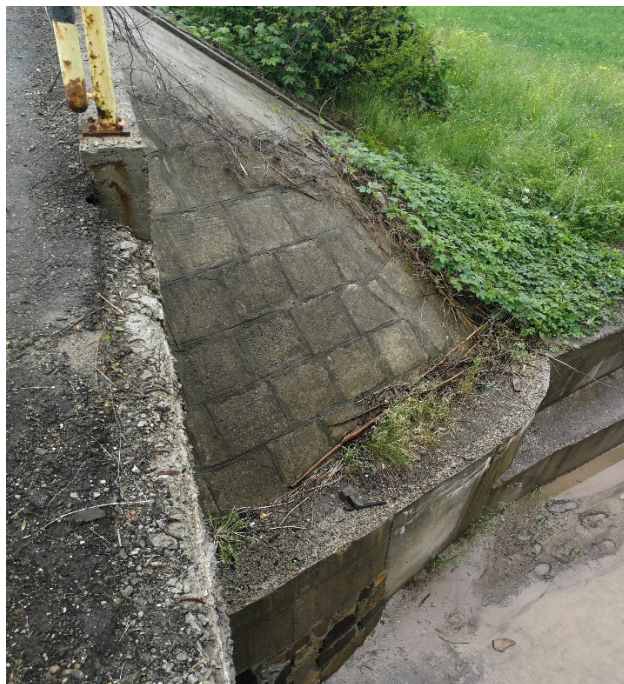
Foto 53: Sfert de con aval – spre Cacica – Vedere de sus. Invadat de vegetatie.

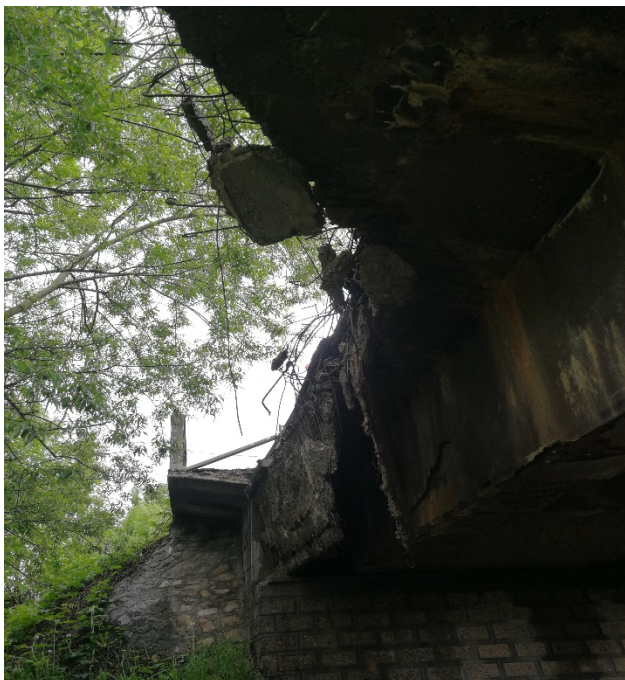
Foto 57: Sfert de con aval – spre Gura Humorului – Vedere de sus. Invadat de vegetatie.
