# **EXPERTIZĂ TEHNICĂ**

**Servicii de expertiza tehnica pentru podurile de pe  
DN 15 km 250+625, DN 2E km 39+383**

Nr. 14 – 2021

2. Obiect 2 : Pod peste paraul Chiriteni pe DN 2E, km 39+383

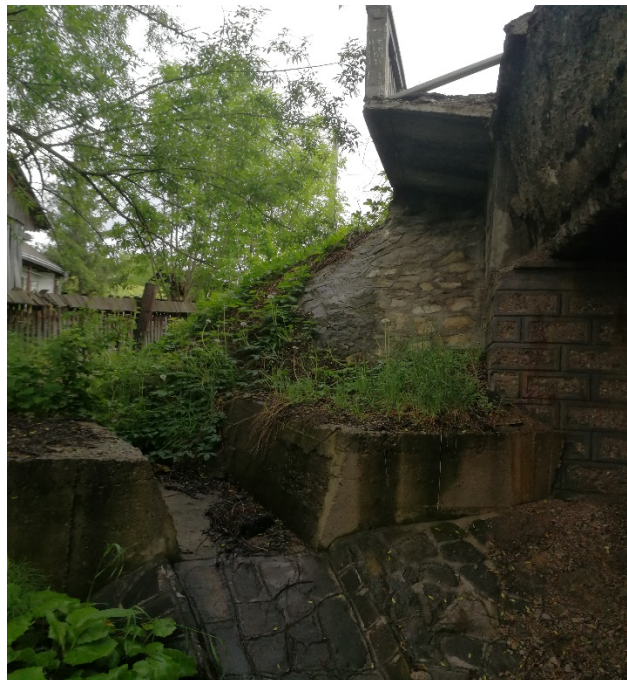
Foto 58: Sfert de con aval – spre Gura Humorului – Vedere de jos. Invadat de vegetatie. Descarcare sant din beton in albie rau.

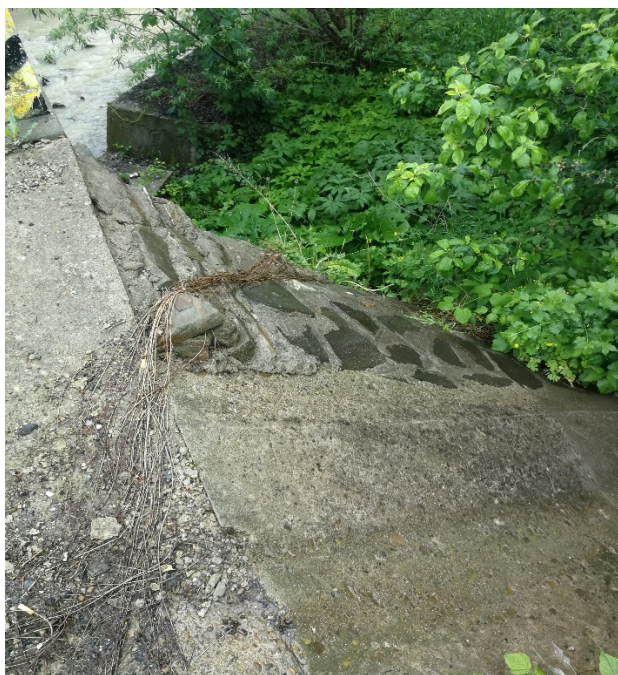
Foto 59: Sfert de con amonte – spre Cacica – Vedere de sus. Invadat de vegetatie.

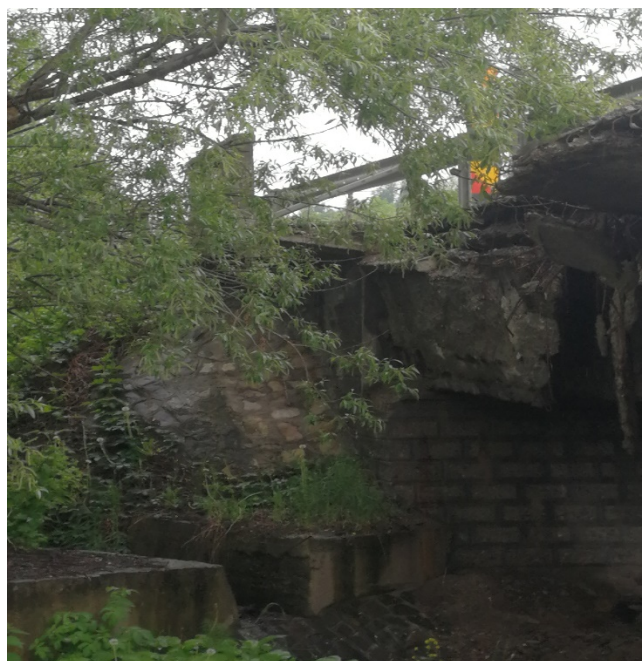
Foto 60: Sfert de con amonte – spre Cacica – Vedere de jos. Invadat de vegetatie. Descarcare sant din beton in albie rau.

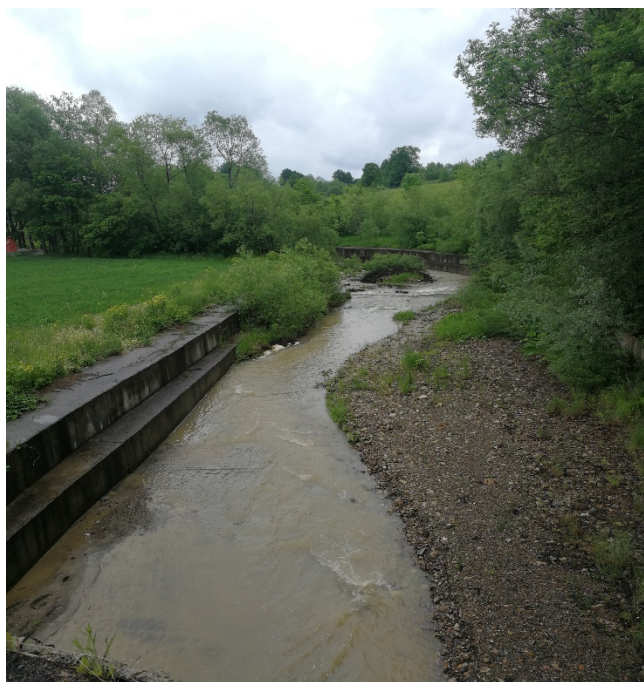
Foto 61: Albie aval – mal stang – depuneri aluvionare.

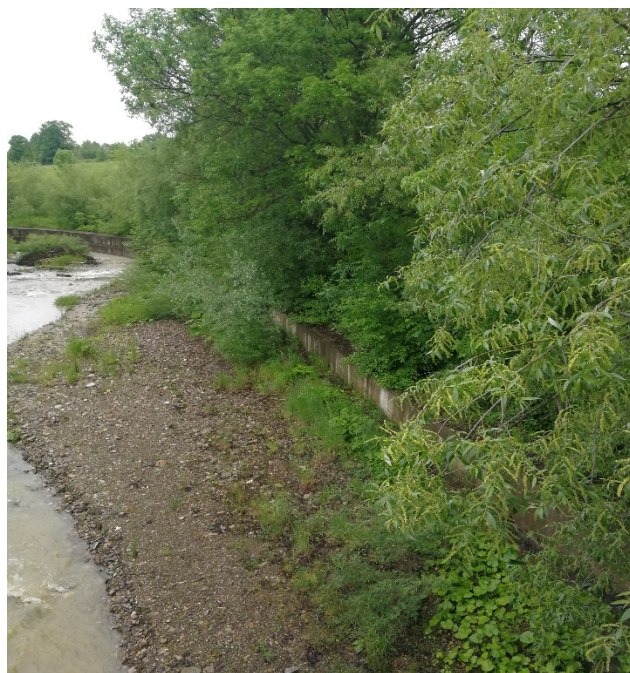
Foto 62: Abie aval – mal drept – depuneri aluvionare.

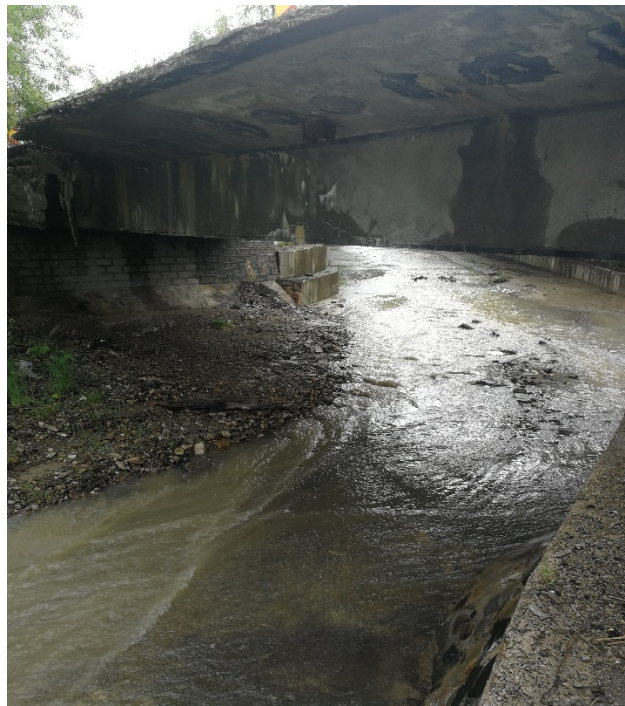
Foto 66: Albie aval – sub pod – depuneri aluvionare.

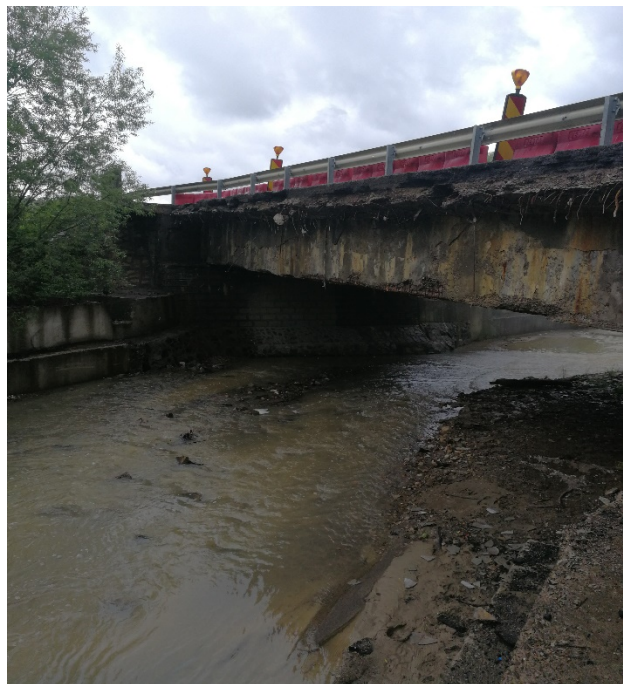
Foto 67: Albie amonte – sub pod – depuneri aluvionare.

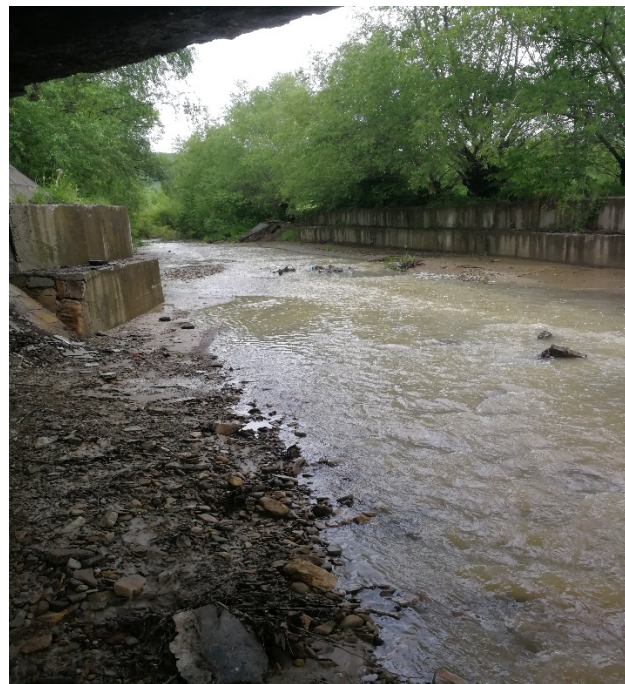
Foto 68: Albie – sub pod – depuneri aluvionare.
