Faza: **E.T.**

Proiect: 155/2021

**INTOCMIRE EXPERTIZE TEHNICE  
PENTRU PODURILE DIN ADMINISTRAREA  
CNAIR S.A – DRDP IASI –  
POD PE DN2F KM 7+733**

**BENEFICIAR: C.N.A.I.R. S.A. prin D.R.D.P. Iasi**

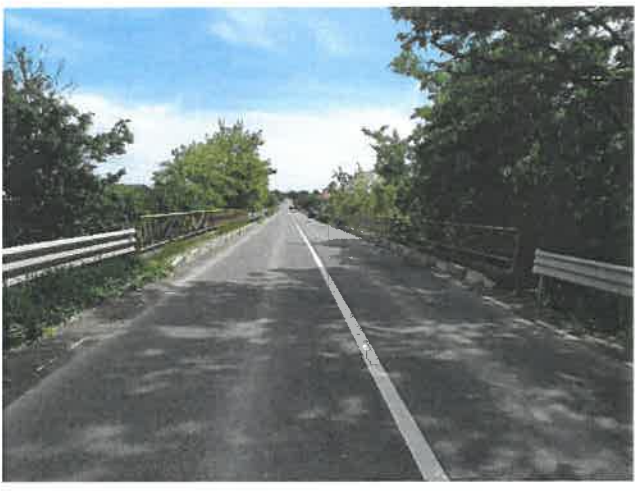
| <i>Foto.1- vedere pod rampa dinspre Bacau</i> | <i>Foto.2- vedere pod rampa dinspre Vaslui</i> |

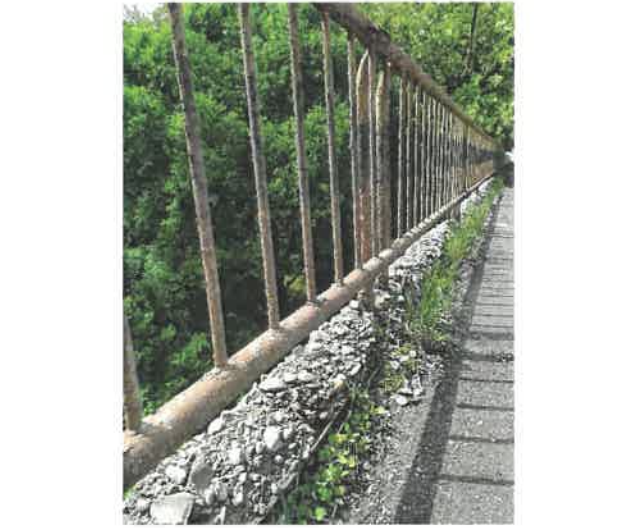
| <i>Foto.3-Soclu parepet si parapet pietonal degradat</i> | <i>Foto. 4 – Stalp de parapet corodat si suspendat degradat</i> |

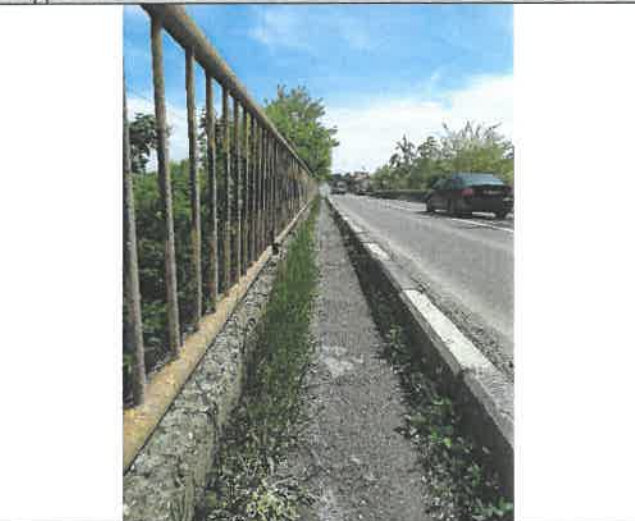
| <i>Foto.5- Prezenta vegetatie pe trotuar</i> | <i>Foto.6- Borduri degradate, prezenta vegetatie</i> |

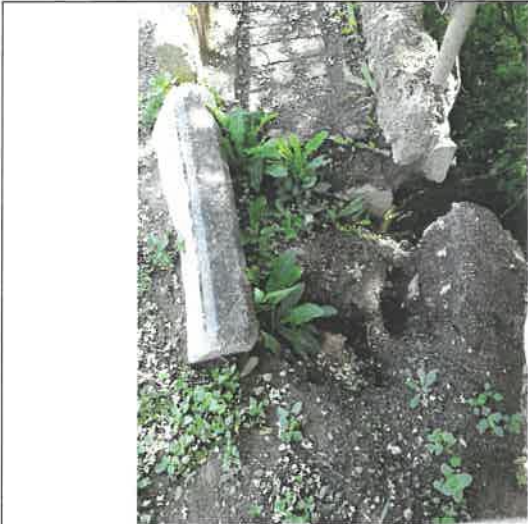
Foto.7 – fundatie parapet emtalic deplasata de pe pozitie, racordare cu trotuar defectuasa, bordura deplasata

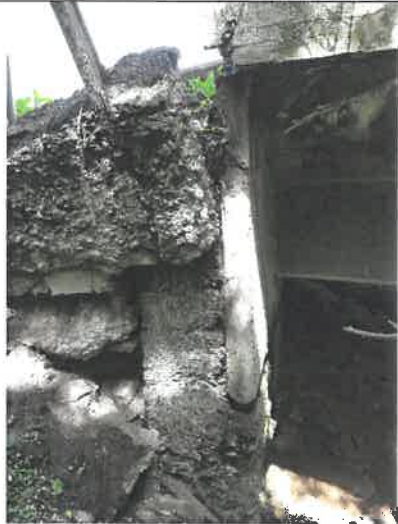
Foto.8- fundatie parapet metalic deplasata

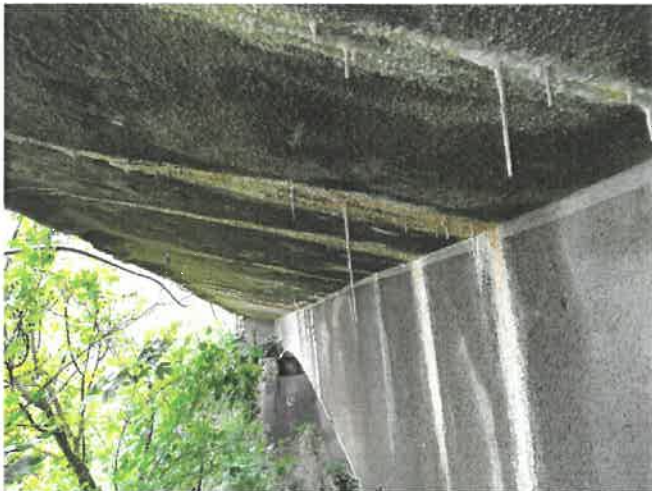
Foto.10- intrados consola cu infiltratii si stalactite in fisuri

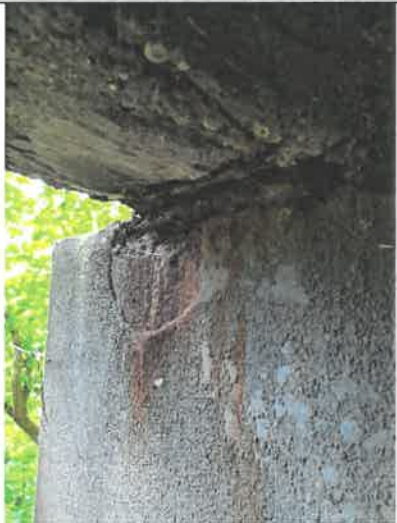
Foto.11- aparat de reazem metalic, ifiltratii pe la rosturi si prelingerea ruginii pe suprafata pilei

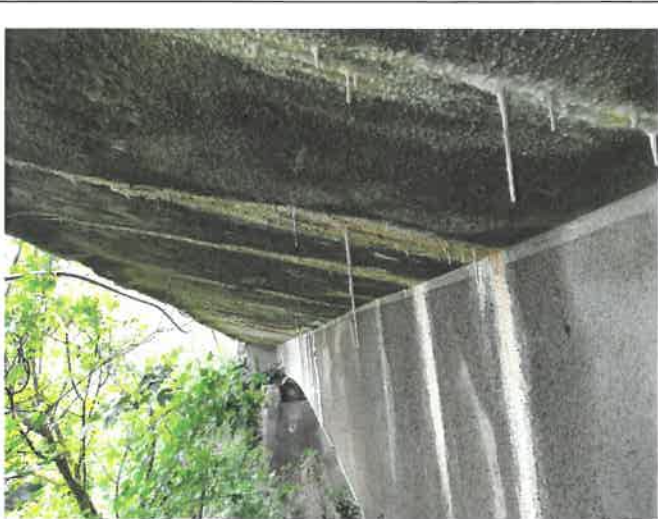
Foto.14-Stalactite prin consola trotuar

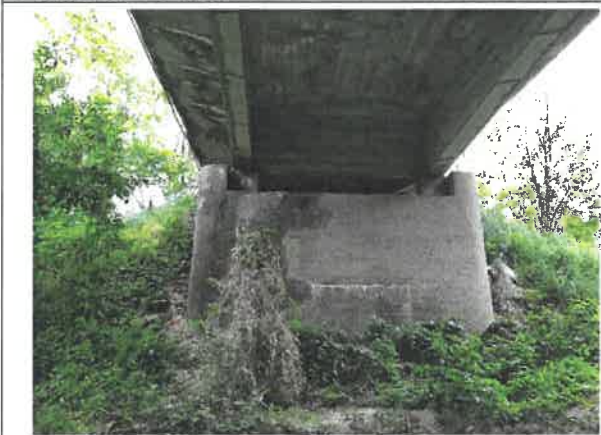
- beton carbonatat vizibil prin tecuiala pilei P2, relevand prezenta unei fisuri orizontale;
- zone cu defecte de suprafata ale feței văzute, infiltratii si exflorescente;
- culoare neuniformă, pete negre și impurități;
- fata vazuta a culeelor prezinta suprafete cu beton exfoliat si corodarea armaturilor;
- infiltratii
- lipsa ziduri intoarse.

Foto.15- Pila P2-vizibila o fisura prin tencuiala, cu beton carbonatat

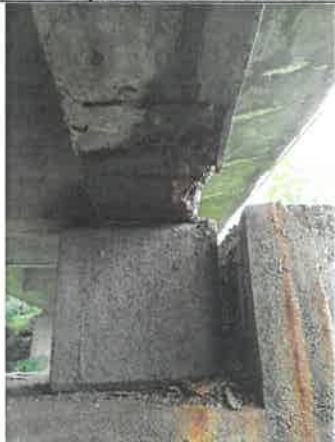
Foto.16- Penduli din beton, pila P2

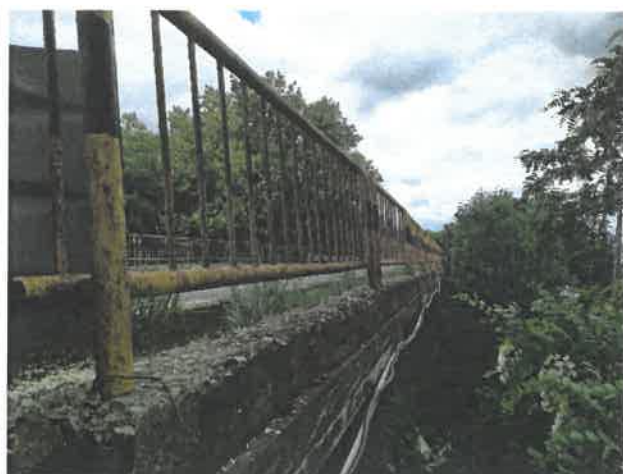
*Foto.19-Grinda parapet cu beton erodat si exfoliat*

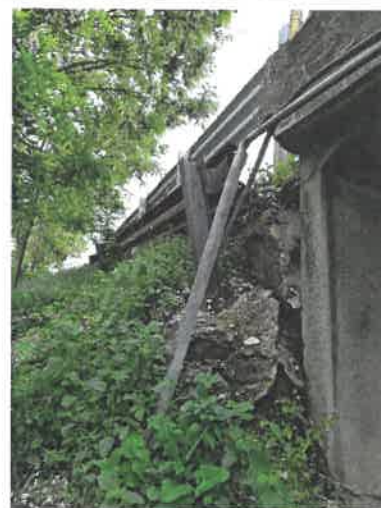
*Foto.20- sfert de con nepereat cu pierderea formei.*
