Faza: **E.T.**

Proiect: 154/2020

# INTOCMIRE EXPERTIZE TEHNICE PENTRU PODURILE DIN ADMINISTRAREA CNAIR S.A – DRDP IASI – POD PE DN 2L km 53+900

Lucrarea expertizată este un pod situat pe DN 2L la km 53+900, peste paraul Domicus, în apropierea localității Soveja, județul Vrancea.

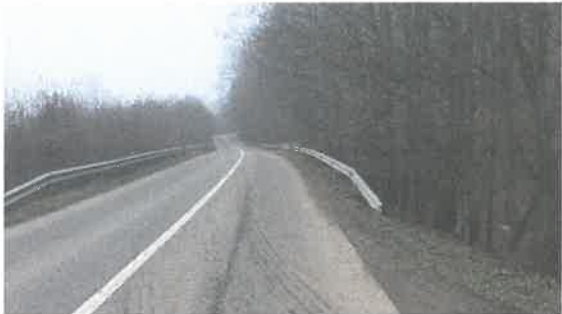
| <p><i>Foto.1 – vedere rampa Panciu, aliniere decorespunzatoare rampe-pod</i></p> | <p><i>Foto.2 – vegetatie pe suprastuctura, panouri de parapet distruse si inlocuite cu lise metalice</i></p> |

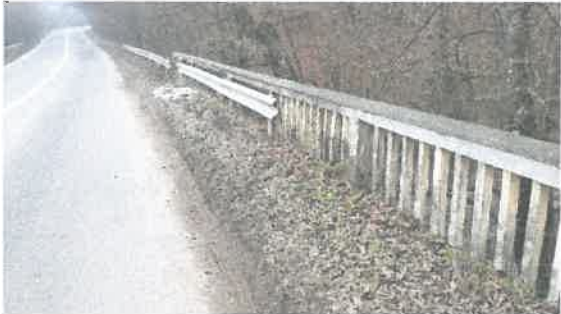
- calea pe pod prezinta straturi asfaltice suplimentare;
- parapetele pietonale prezinta degradari avansate, cu ruperea pe unele portiuni a grinzii de parapet, lipsa stalpisorilor pe cea mai mare parte din panouri, fiind dispuse lise metalice pentru suplinirea acestora si preintimpinarea unor evenimente rutiere;
- infiltrații si eflorescențe cauzate de deteriorarea hidroizolației;
- prezenta vegetatiei pe pod;
- blocarea deplasarii in zona rosturilor dintre dala si zidul de garda, etc.

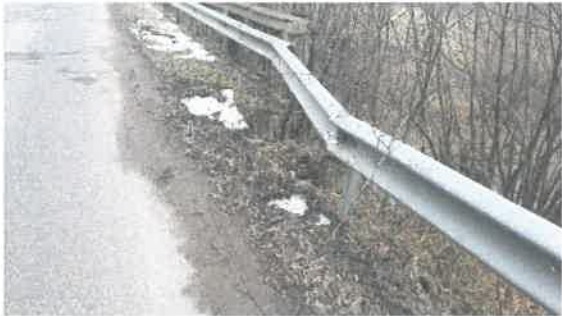
- Eroziuni ale rampelor de acces la capetele zidurilor întoarse;
- Degradări ale malurilor și modificări de albie cu tendința de rupere a malurilor;
- Modificări ale regimului hidraulic, afuieri accentuate în secțiunea podului;
- Prezența vegetației sub forma de arbusti, în albie, etc.

| <p><i>Foto.3 – eroziuni ale rampei la capetele zidurilor intoarse, acces dificil pe pod</i></p> | <p><i>Foto.4 - panouri de parapet distruse si inlocuite cu lise metalice</i></p> |

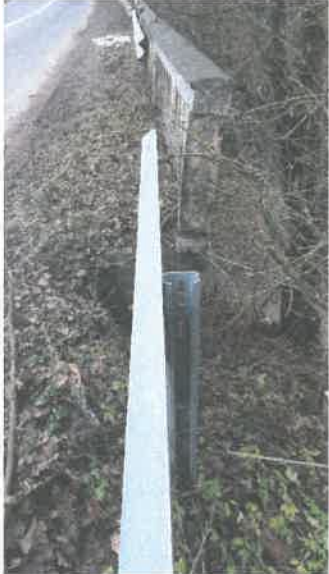
| <p><i>Foto.5 - eroziuni ale rampei la capetele zidurilor intoarse, acces dificil pe pod</i></p> | <p><i>Foto.6 - Panouri de parapet fara stalpisorii, eroziuni ale rampelor de acces la capetele zidurilor intoarse, vegetatie pe pod</i></p> |

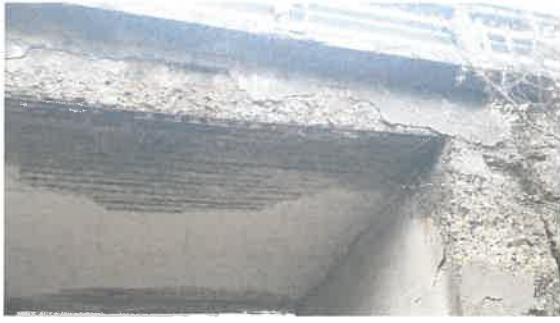
- Armături fără strat de acoperire, pe zonele marginale ale dalei și la console;
- Armatura corodată cu reducerea avansată a secțiunii;
- Beton cu aspect friabil și zone din beton exfoliat;
- Beton degradat prin carbonatare;
- Zone cu defecte de suprafață ale feței văzute;
- Culoare neuniformă, pete negre și impurități;
- Eroziunea betonului, prezența unor zone pe suprafața elementului în care agregatele nu sunt înglobate în pasta de ciment;
- Infiltrații, eflorescențe;

| <p><i>Foto.7 -beton exfoliat, armaturi dezvelite si corodate, infiltratii si exfolieri beton in dala si console</i></p> | <p><i>Foto.8 - beton exfoliat, armaturi dezvelite si corodate, infiltratii si exfolieri beton in dala si console</i></p> |

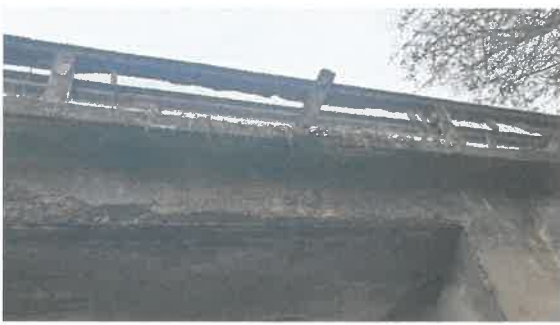
| <p><i>Foto.9 - beton exfoliat, armaturi dezvelite si corodate, infiltratii si exfolieri beton in dala si console</i></p> | <p><i>Foto.10 - beton exfoliat, armaturi dezvelite si corodate, infiltratii si exfolieri beton in dala si console</i></p> |

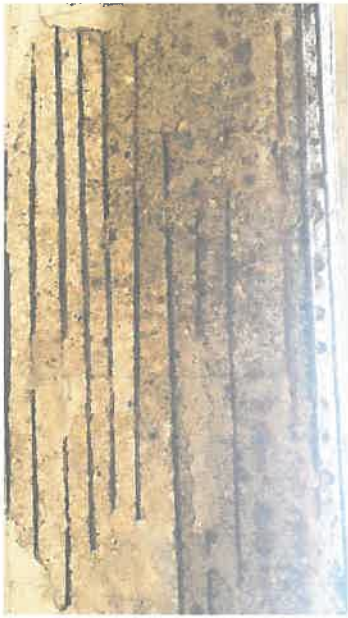
| <p><i>Foto.12 -armaturi dezvelite si corodate la intradosul dalei</i></p> | <p><i>Foto.13 – intrados dala,zona centrala arata relativ bine, comparativ cu cele marginale</i></p> |

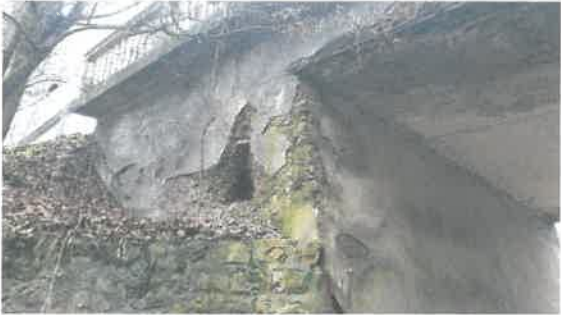
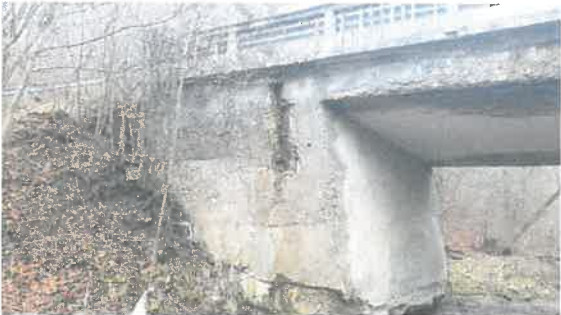
- Beton degradat prin carbonatare, segregare, cu aspect friabil și zone din beton exfoliat pe suprafețe mari;
- Zone cu defecte de suprafață ale feței văzute;
- Culoare neuniformă, pete negre și impurități;
- Eroziunea betonului, prezența unor zone pe suprafața elementului în care agregatele nu sunt înglobate în pasta de ciment;
- Sferturi de con cu pierderea formei și tasări, vegetație crescută necontrolată;
- Fundațiile culeelor au suferit afuieri puternice și eroziuni agresive ale radielor, cu reducerea secțiunii și pierderea formelor geometrice. Sunt vizibili sub radiere piloți din lemn, care e posibil să aparțină unei structuri mai vechi, demolate dar care din cauza dificultății de eliminare din amplasament, au fost pastrați în lucrare.

| <p><i>Foto.14 -elevatie culee cu zone din beton erodate, exfoliate si corodate. Limita dintre elevatie si zid intors este relevata prin aparitia unei caverne accentuate</i></p> | <p><i>Foto.15 -idem foto 14, afuieri ale fundatiei culeei, sfert de con cu pierderea formei si prezenta vegetatie</i></p> |

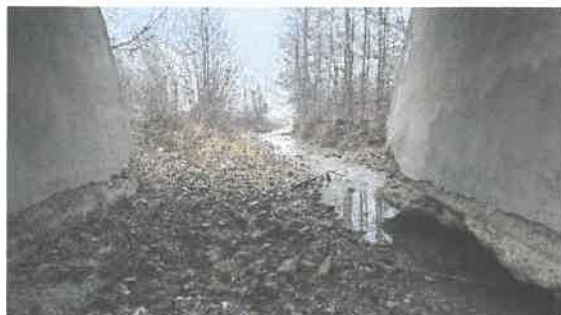
| <p><i>Foto.16 -scadere a nivelului talvegului, cu afuierea fundatiilor culeelor</i></p> | <p><i>Foto.17 - scadere a nivelului talvegului, cu afuierea fundatiilor culeelor</i></p> |

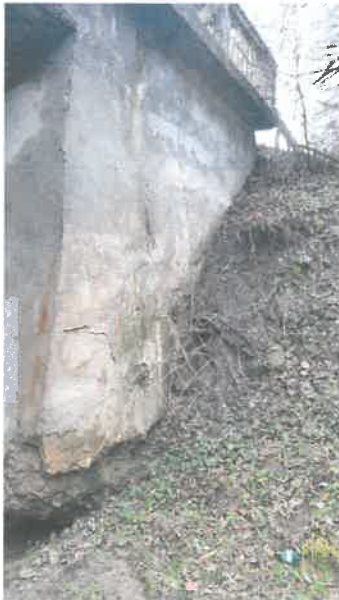
| <p><i>Foto.18 -sfert de con nepereat cu eroziuni ale umpluturii si afuiere fundatie</i></p> | <p><i>Foto.19 – fundatie culee afuiata</i></p> |

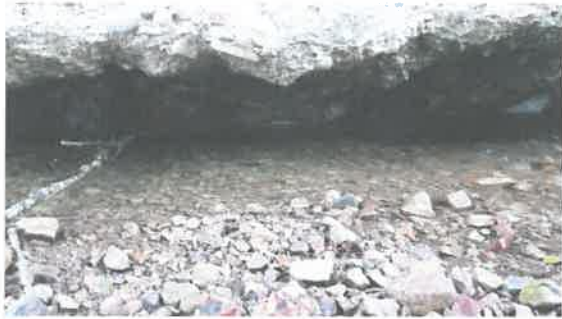
Înălțimea elevațiilor culeelor între bancheta de rezemare și rostul elevatie-fundatie, este de 4,50 m, fiind vizibili piloti din lemn sub radierele afuiate și afectate puternic de eroziune.

| <p><i>Foto.20 – afuiere accentuata a radierului culeei, sub care sunt vizibili piloti din lemn</i></p> | <p><i>Foto.21 -afuiere culee si aripa din zidarie din piatra</i></p> |

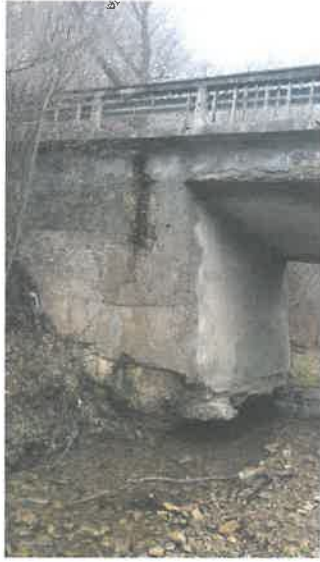
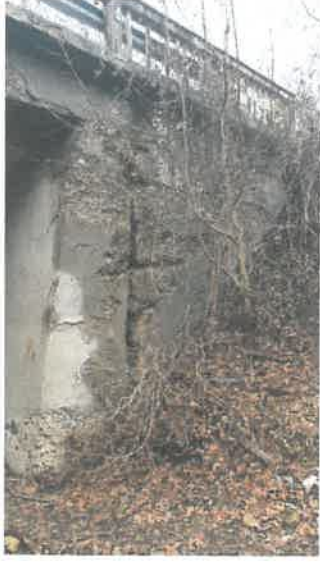
| <p><i>Foto.22 - elevatie culee cu zone din beton erodate, exfoliate si corodate. Limita dintre elevatie si zid intors este relevata prin aparitia unei caverne accentuate</i></p> | <p><i>Foto.23 -idem foto 22</i></p> |

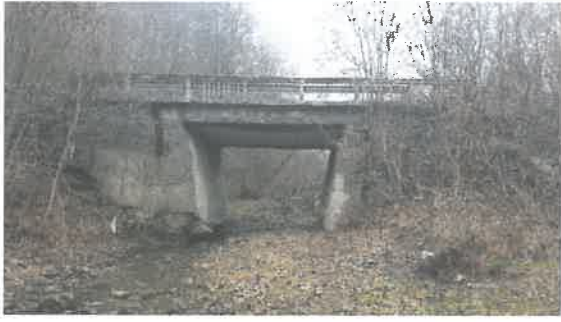
| <p><i>Foto.24 -albie cu tendinta de scadere a talvegului si afuieri ale fundatiilor</i></p> | <p><i>Foto.25 – albie cu tendinta de rupere a malurilor</i></p> |

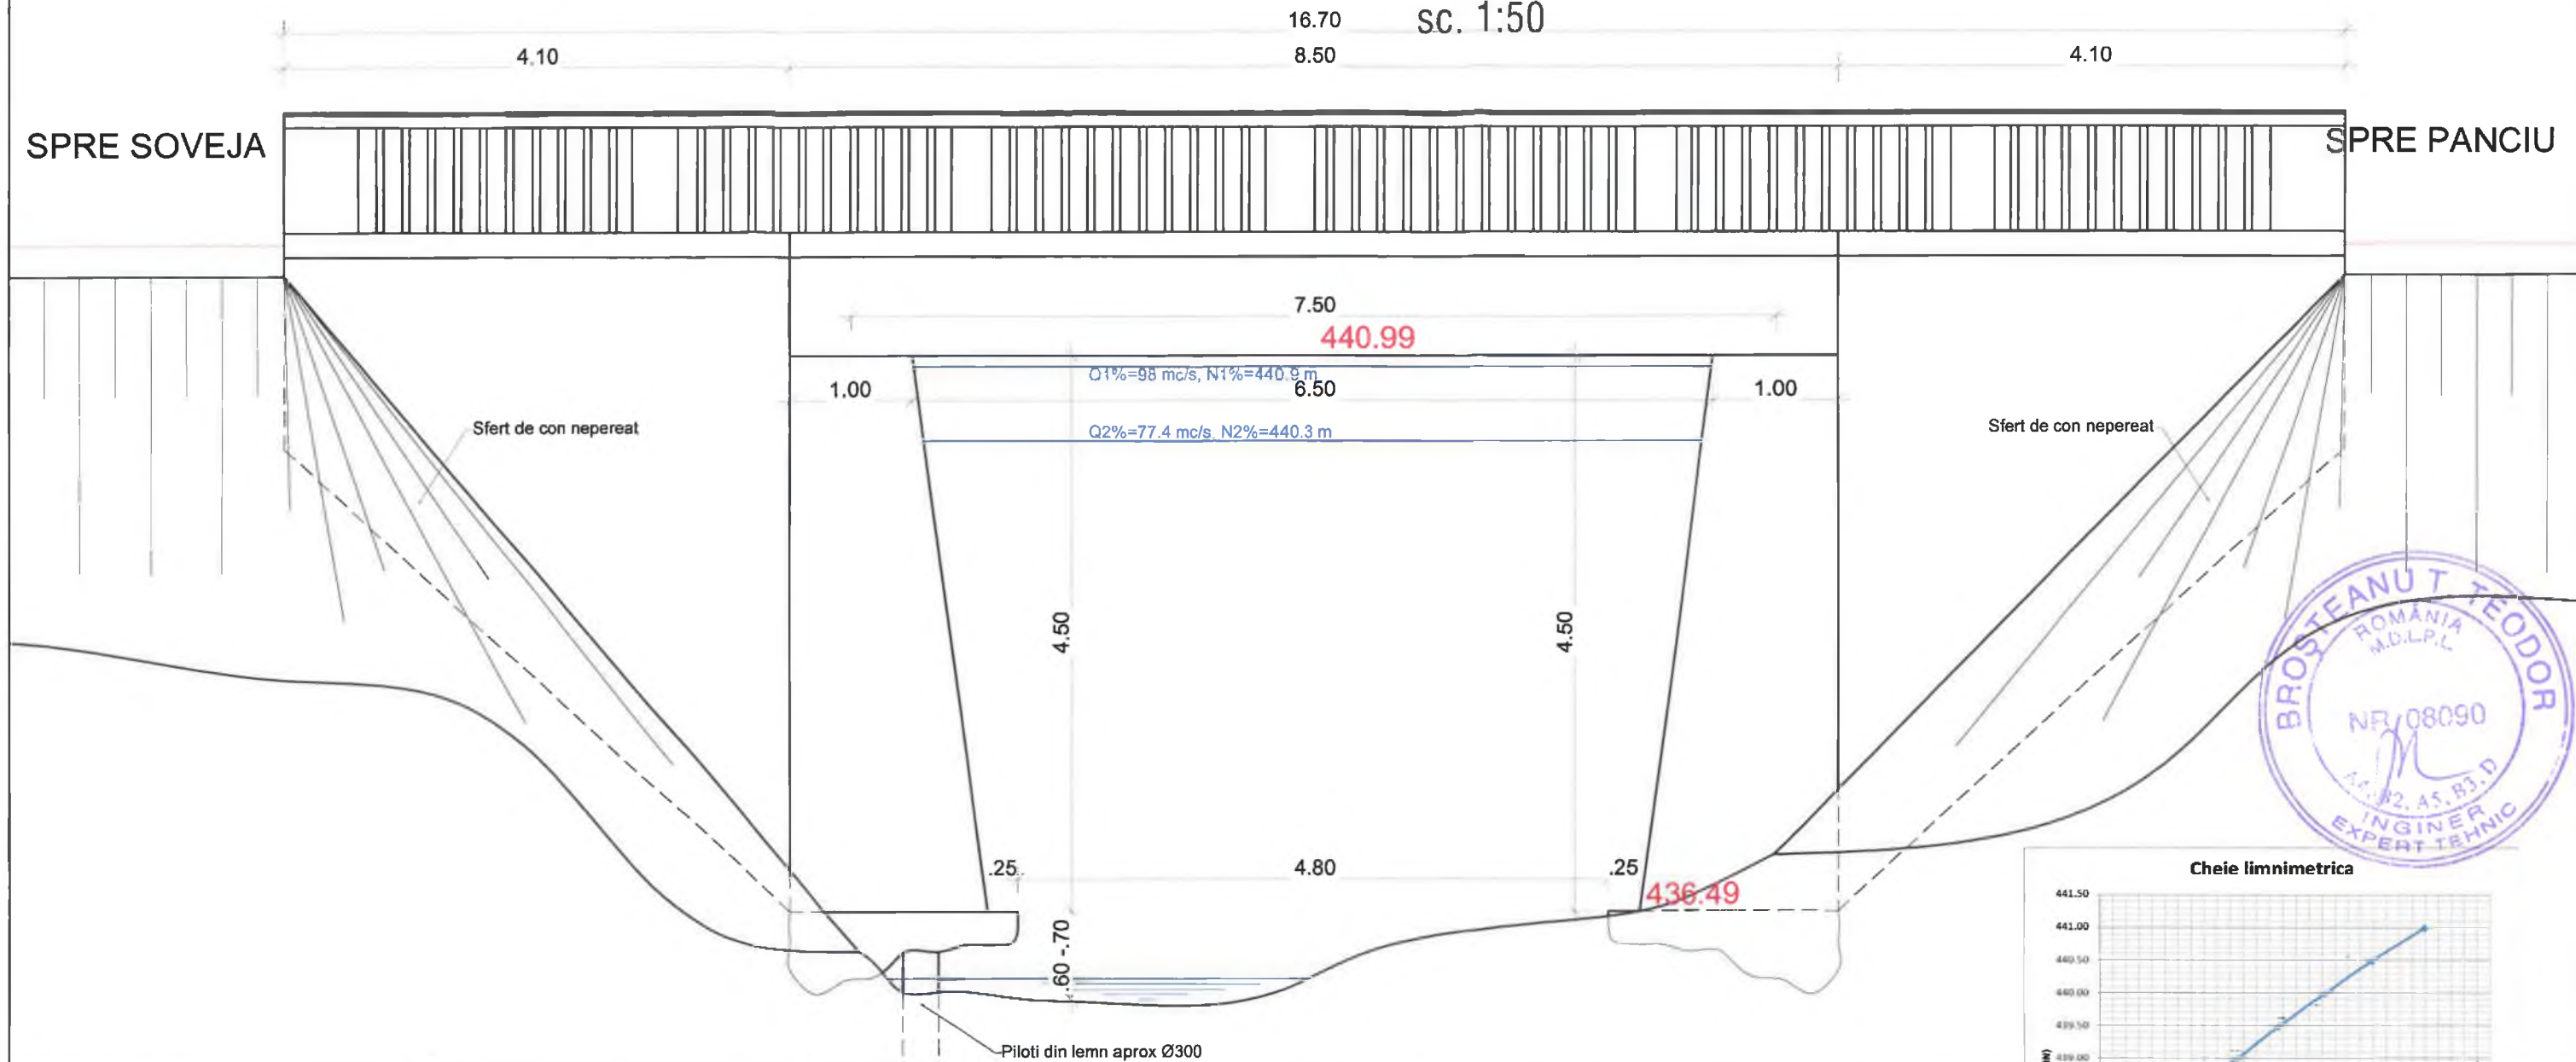
- Dala din beton armat se prezinta intr-o stare de degradare avansata, fiind vizibile degradari cum ar fi:
  - Armături fără strat de acoperire, pe zonele marginale ale dalei și la console;
  - Armatura corodată cu reducerea avansată a secțiunii;
  - Beton cu aspect friabil și zone din beton exfoliat;
  - Beton degradat prin carbonatare;
  - Zone cu defecte de suprafață ale feței văzute;
  - Culoare neuniformă, pete negre și impurități;
  - Eroziunea betonului, prezența unor zone pe suprafața elementului în care agregatele nu sunt înglobate în pasta de ciment;
  - Infiltrații, eflorescențe;

- Infrastructurile prezintă următoarele degradări:
  - Beton degradat prin carbonatare, segregare, cu aspect friabil și zone din beton exfoliat pe suprafețe mari;
  - Zone cu defecte de suprafață ale feței văzute;
  - Culoare neuniformă, pete negre și impurități;
  - Eroziunea betonului, prezența unor zone pe suprafața elementului în care agregatele nu sunt înglobate în pasta de ciment;
  - Sferturi de con cu pierdere a formei și tasări, vegetație crescută necontrolată;
  - Fundațiile culeelor au suferit afuieri puternice și eroziuni agresive ale radierelor, cu reducerea secțiunii și pierderea formelor geometrice. Sunt vizibili sub radieră piloți din lemn, care e posibil să aparțină unei structuri mai vechi, demolate dar care din cauza dificultății de eliminare din amplasament, au fost pastrati în lucrare.

- La nivelul abliei și apararilor de mal sunt constatate următoarele defecte și degradări:
  - Eroziuni ale rampelor de acces la capetele zidurilor întoarse;
  - Degradări ale malurilor și modificări de albie cu tendința de rupere a malurilor;
  - Modificări ale regimului hidrolic, afuieri accentuate în secțiunea podului;
  - Prezența vegetației sub forma de arbuști, în albie, etc.
