Faza: **E.T.**

Proiect: 147/2020

# INTOCMIRE EXPERTIZE TEHNICE PENTRU PODURILE DIN ADMINISTRAREA CNAIR S.A – DRDP IASI – DN 2M KM 46+031

Lucrarea expertizată este un pod situat pe DN 2M la km 46+031, peste raul Milcov, în apropiere de localitatea Andreiasu, judetul Vrancea.

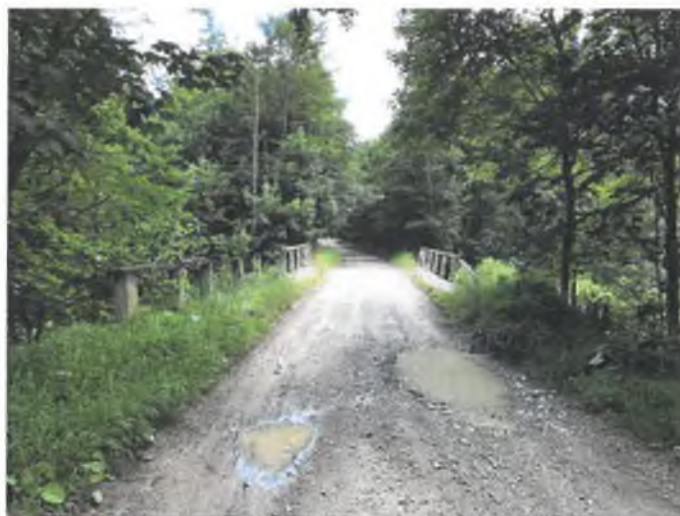
*Foto 1 – rampa acces la pod, cu gropi si fagase, latime insuficienta*

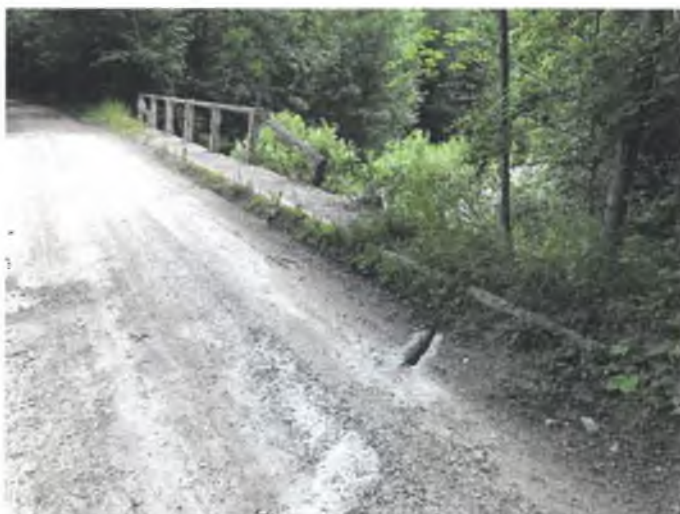
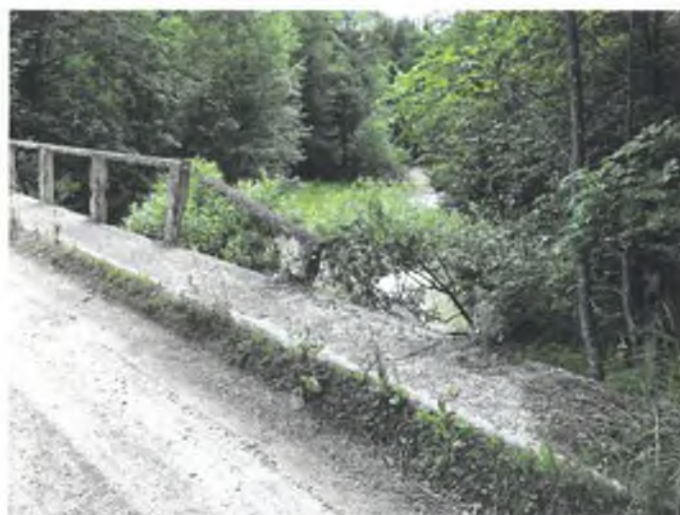
*Foto 2,3 – dispozitiv de acoperire rost distrus si blocat cu material pietros, vegetatie pe suprastructura, parapet din beton dreapta rupt, umpluturile de parapet distruse*

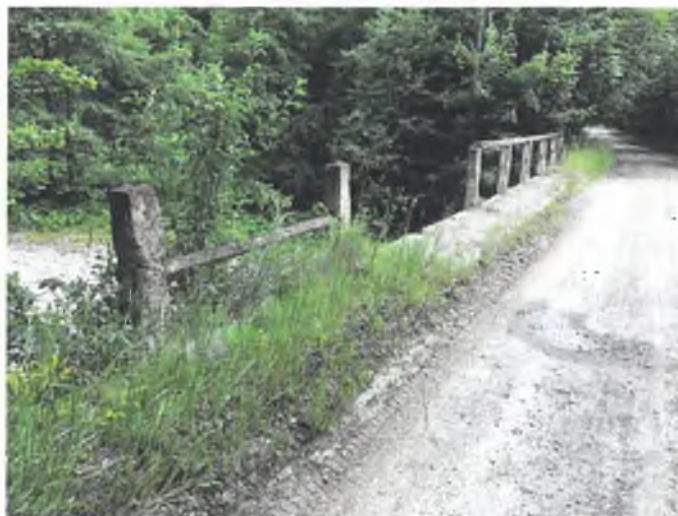
*Foto 4 – cale pe pod cu fagase si denivelari, vegetatie pe suprastructura, scurgerea apelor deficitara, parapet din beton stanga rupt, umpluturile de parapet distruse*

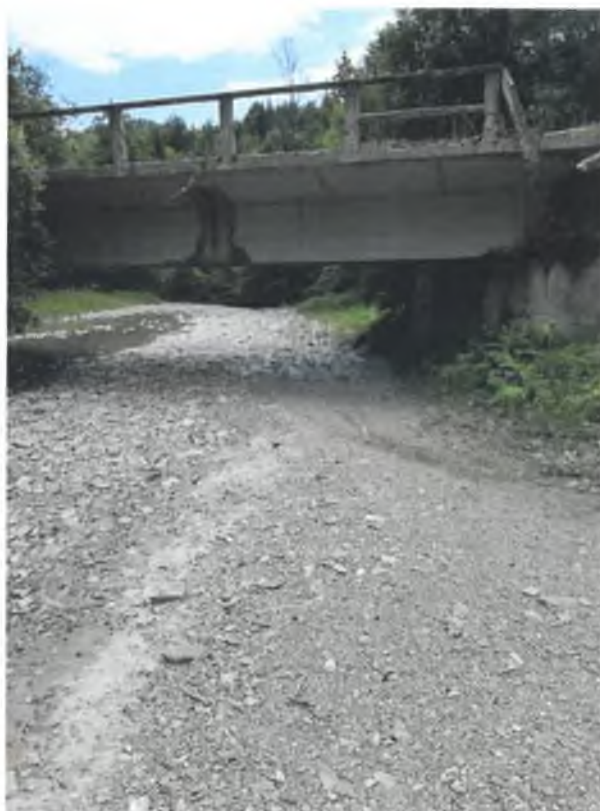
*Foto 5 Vedere aval pod, albie cu material sedimentat in deschiderea podului, vegetatie*

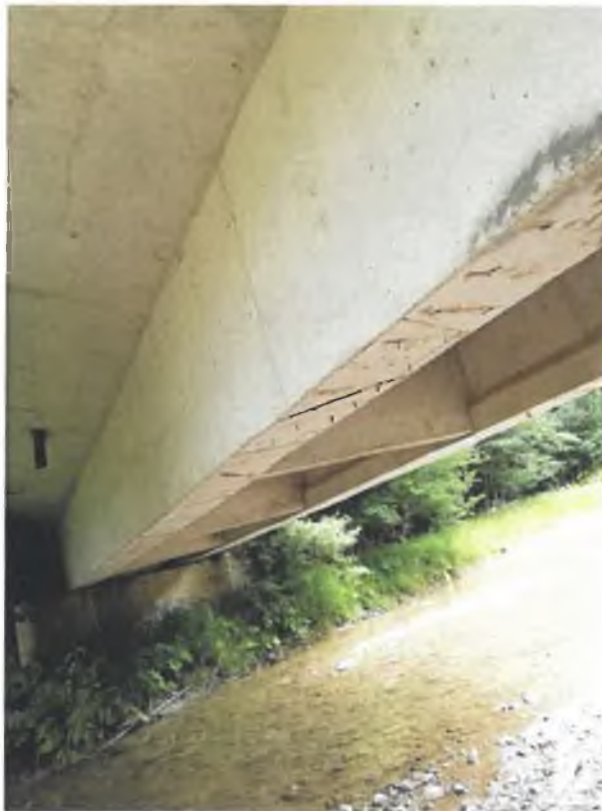
*Foto 6 – vedere intrados grinzi si console, cu armatatura aparenta corodata, culoare neuniforma si eflorescente ale betonului*

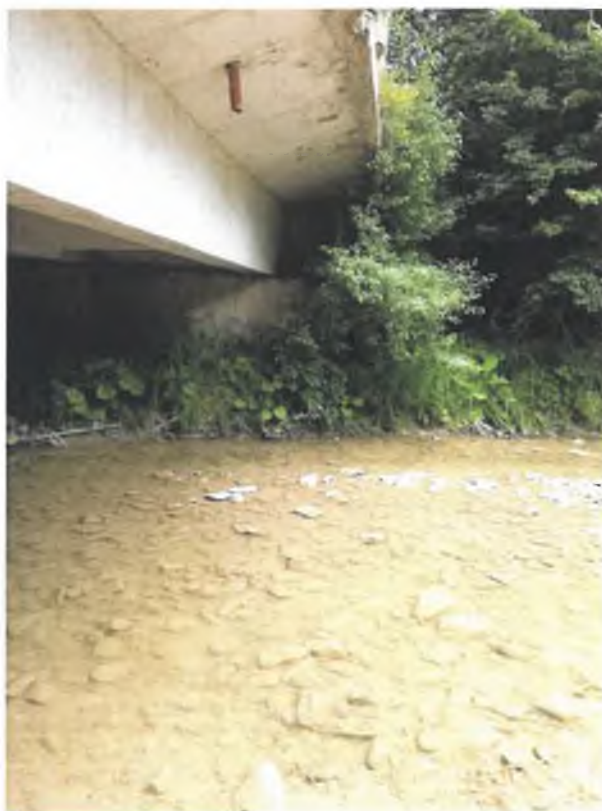
*Foto 7 – vedere intrados grinzi si console, cu armatatura aparenta corodata, culoare neuniforma si eflorescente ale betonului*

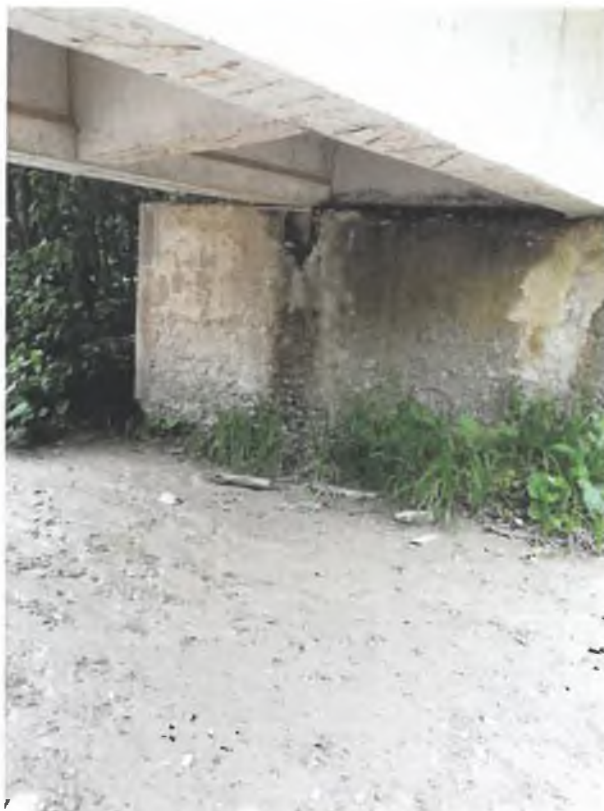
*Foto 8 – culei cu beton exfoliat, segregari si infiltratii pe la rosturi, culoare neuniforma si eflorescente ale betonului*

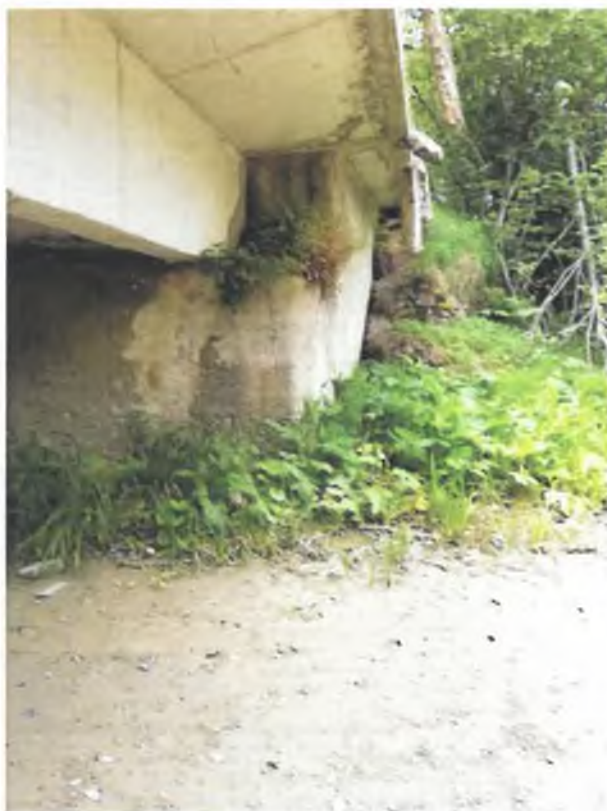
*Foto 9 – culei cu beton exfoliat, segregari si infiltratii pe la rosturi, vegetatie si murdarie pe bancheta*

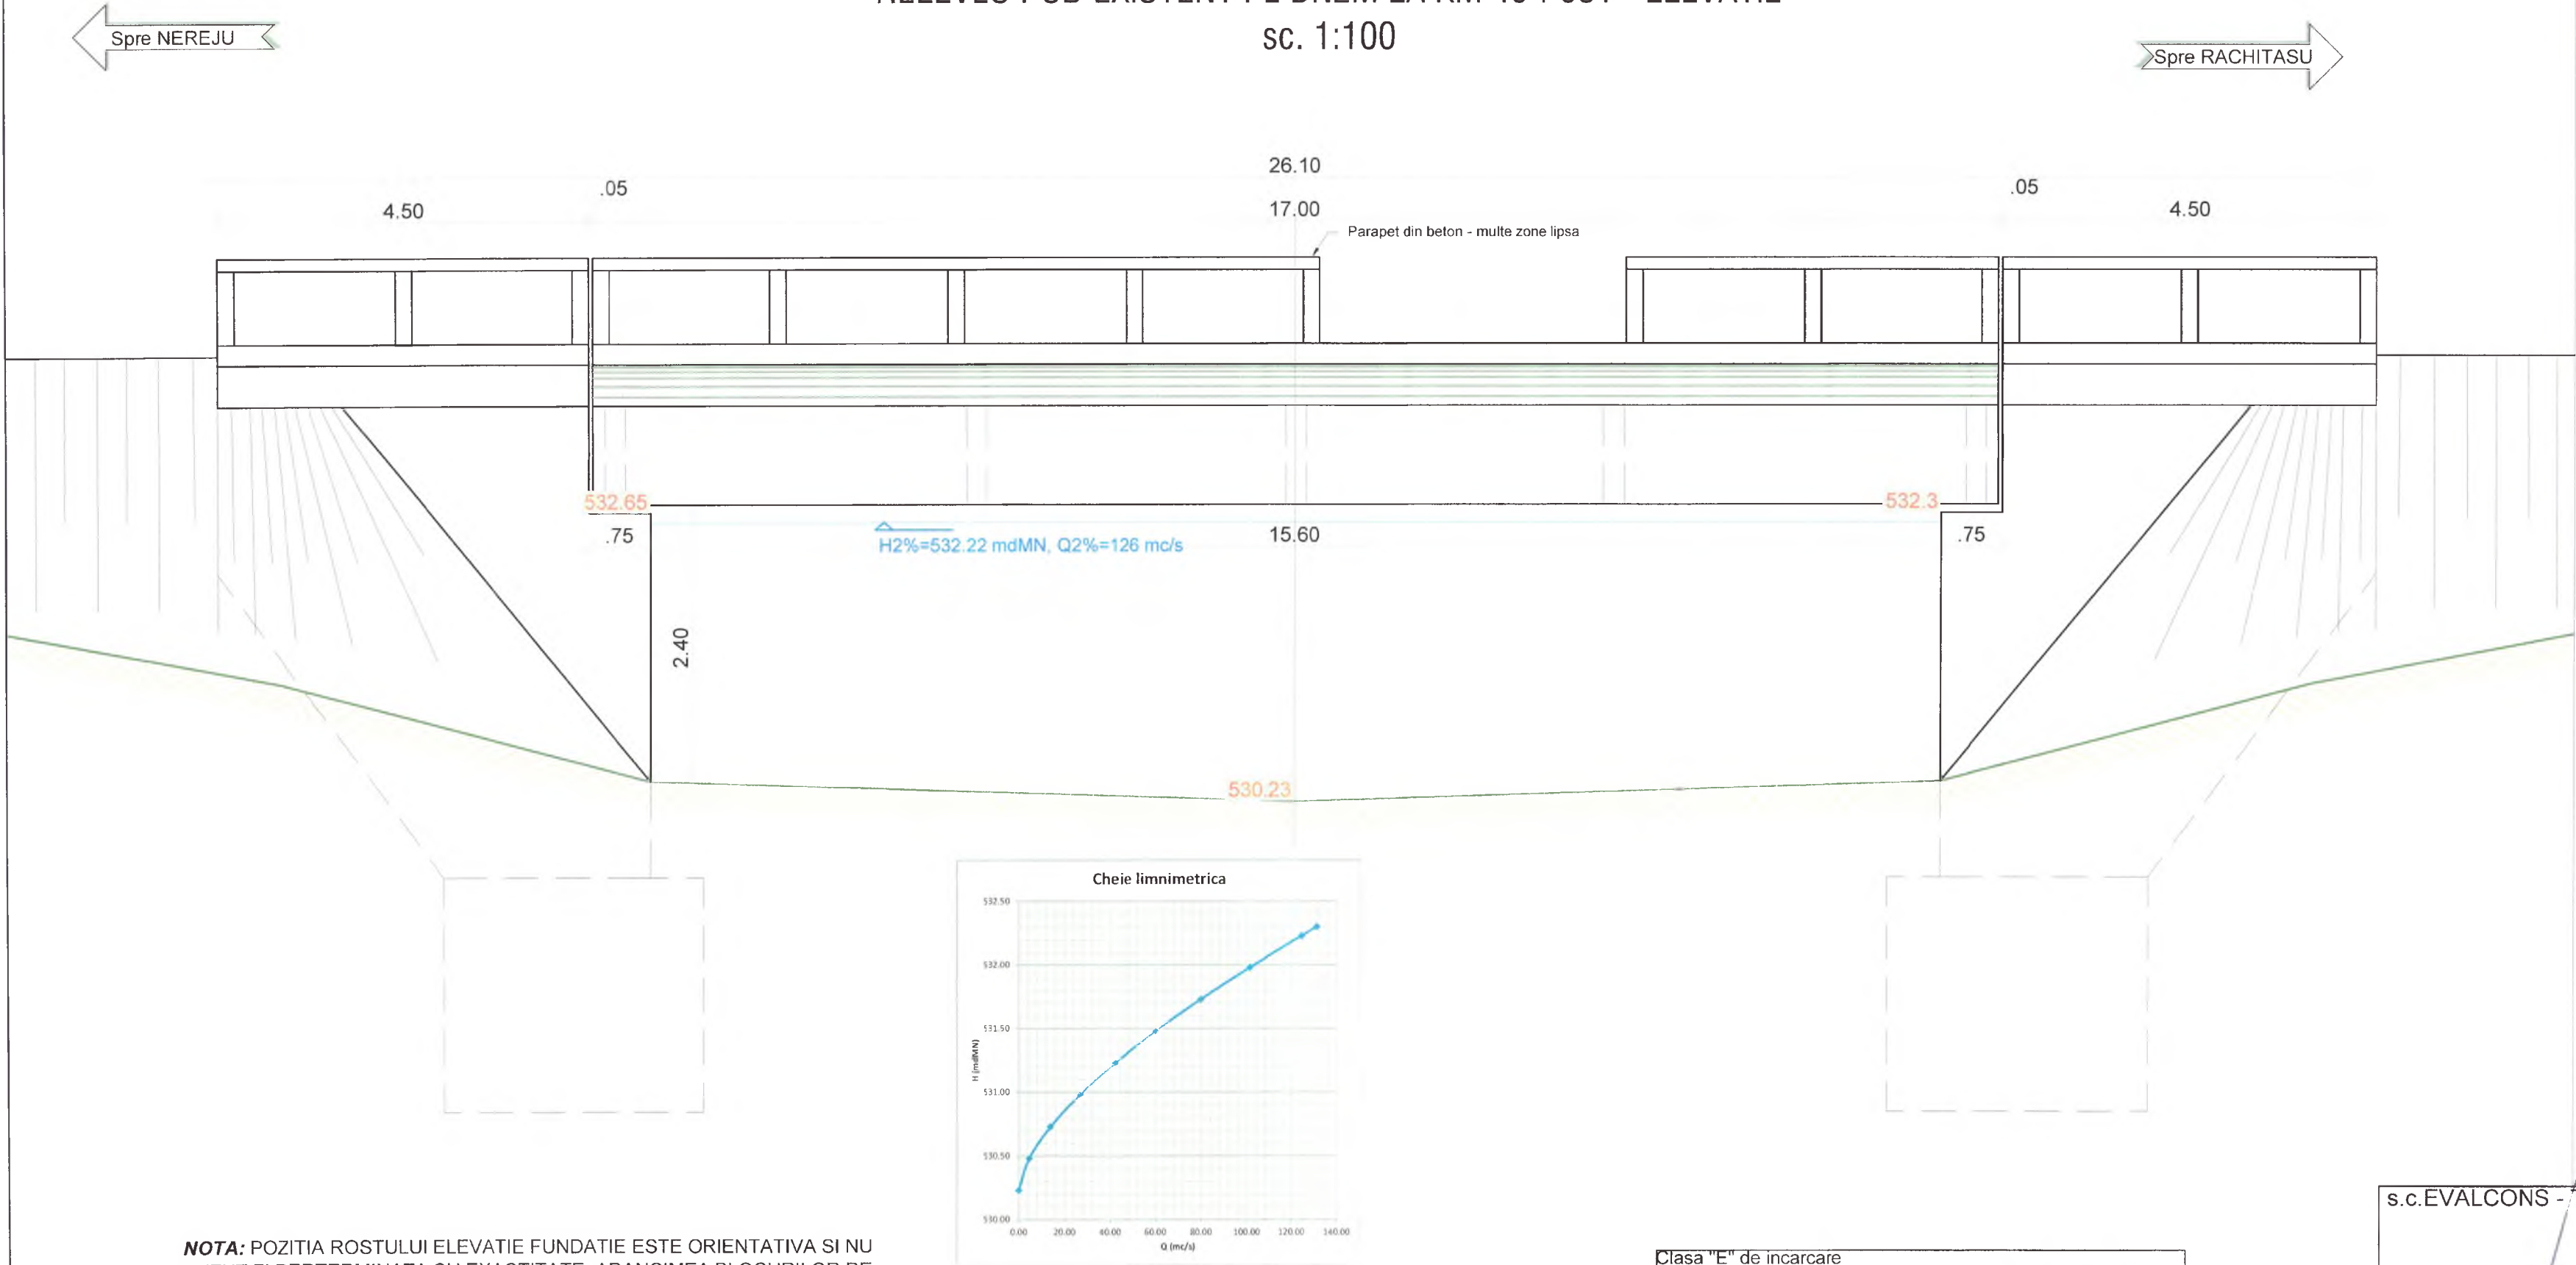
RELEVEU POD EXISTENT PE DN2M LA KM 46+031 - ELEVATIE  
sc. 1:100

Grinzile din beton armat se prezinta intr-o stare relativ buna, fiind vizibile degradari de tipul:

- zone cu defecte de suprafata ale feței văzute;
- armatura vizibila, corodată, la intradosul grinzilor;
- culoare neuniformă, pete negre și impurități.

Placa de susținere a căii și consolele de parapet din beton armat se prezinta intr-o stare relativ buna fiind vizibile degradari cum ar fi:

- zone cu defecte de suprafata ale feței văzute;
- infiltratii in zona gurilor de scurgere
- culoare neuniformă, pete negre și impurități.

Infrastructurile prezintă următoarele degradări:

- infiltratii in zona rosturilor dintre suprastructura și culee;
- aparate de reazem înglobate în praf și murdărie, nefuncționarea corespunzătoare a acestora;
- vegetatie prezenta pe banchetele de rezemare;
- beton exfoliat, zone cu defecte de suprafata ale feței văzute;
- rosturi de tumare;
- culoare neuniformă, pete negre și impurități;
- aripile din gabioane umplute cu bolovani de rau, burduse si instabile, prezinta afuieri

Cale ape pod - sunt constatate următoarele defecte și degradări:

- fajantari si fagase ale pietruirii existe in calea de pe pod;
- infiltratii de apa de la cale la infrastructura datorita distrugerii dispozitivelor de acoperire a rosturilor de dilatație;
- parapetele pionatoale din beton, prezinta degradari majore, umplutura de parapet fiind distrusa, stalpii forfecati spre culee;
- gurile de scurgere sunt infundate cu material pietros de pe cale, prezinta neetanseitati care conduc la infiltratii in corpul consolelor de trotuar.

- reparatii locale la intradosul grinzilor si zonei de monolitizare dintre acestea;
- reamenajarea părții superioare a zidurilor de gardă în vederea fixării dispozitivelor de acoperire a rosturilor de dilatație;

- montarea dispozitivelor de acoperire a rosturilor de dilatație;
- realizarea căii pe pod în soluția de îmbrăcăminte asfaltică conform AND 546-2013;
