**EXPERTIZA TEHNICĂ  
AUTOSTRADA BRAȘOV - CLUJ - BORȘ  
SECȚIUNEA 3C: SUPLACU DE BARCĂU - BORȘ  
LUCRARI DE TERASAMENTE, DRENAJE SI CONSOLIDARE**

Data: Ianuarie 2014

**EXPERTIZA TEHNICA**  
**AUTOSTRADA BRASOV - CLUJ - BORS.**  
**SECTIUNEA 3C: SUPLACU DE BARCAU - BORS**  
**Lucrari de terasamente, drenaje și consolidare**

**Raport de expertiză tehnică pentru evaluarea stării tehnice a lucrărilor de terasamente executate de către Antreprenorul Bechtel International Inc. (taluzuri, teren de fundare, sisteme de colectare și evacuare a apelor subterane și de suprafață, lucrări de sprijinire și consolidare, lucrări de protecție taluzuri) precum și prevederea soluțiilor de refacere a zonelor deteriorate**

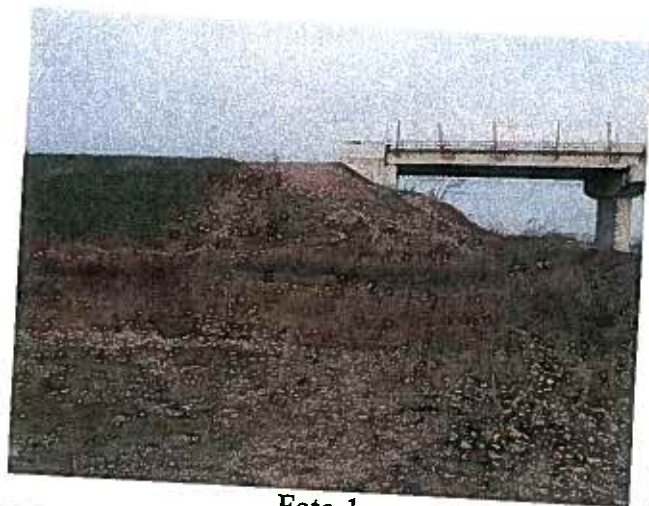
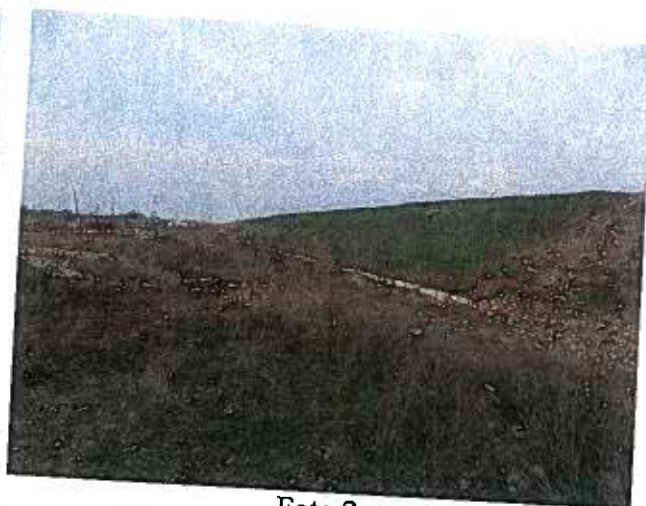
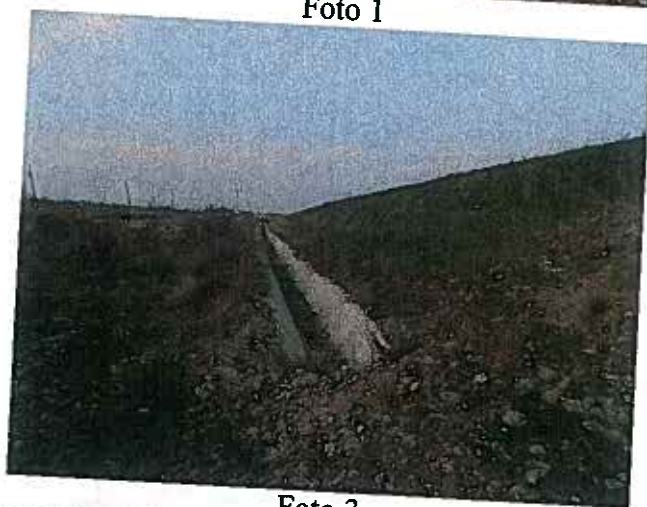
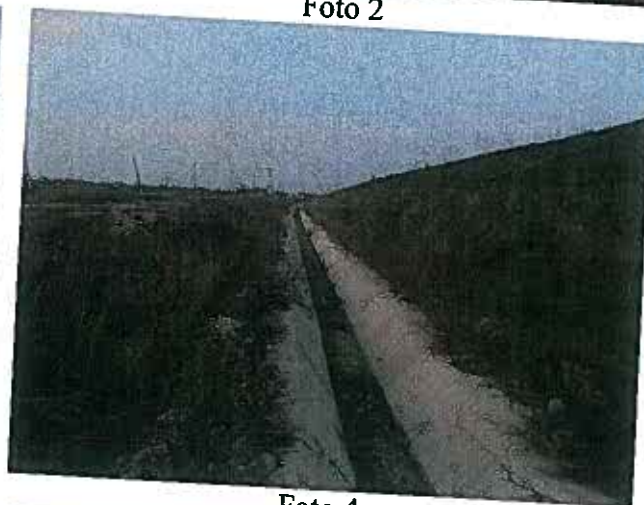
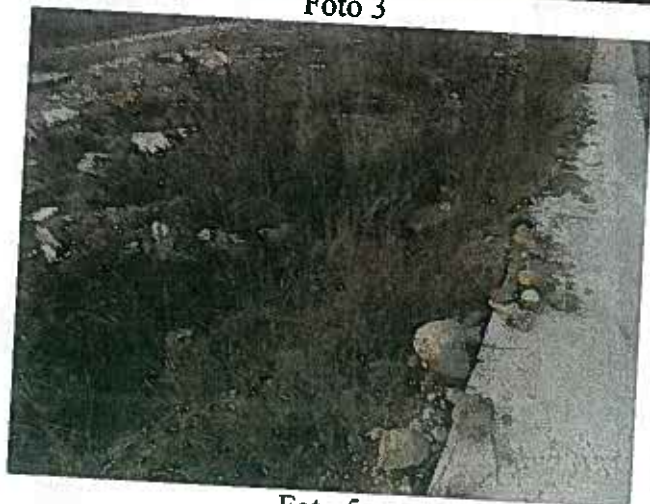
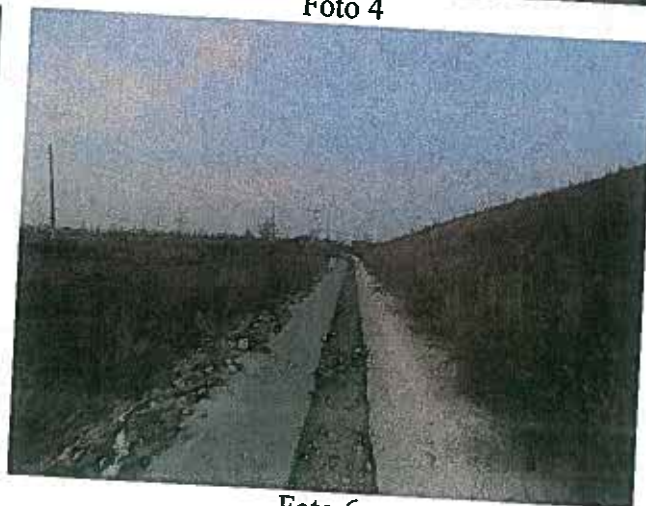
Șanțurile sunt executate parțial și sunt parțial colmatate. Pe unele zone sunt executate deasupra terenului în umplutură (foto: 2...14).

Taluzurile prezintă fenomene de curegere a materialului în șanț, sunt parțial înierbate și ravenate în zona podului (foto: 1...14).
