**EXPERTIZA TEHNICĂ  
AUTOSTRADA BRAȘOV - CLUJ - BORȘ  
SECȚIUNEA 3C: SUPLACU DE BARCĂU - BORȘ  
LUCRĂRI LA VIADUCTE, PODURI ȘI PASAJE**

Faza: Expertiza Tehnica

Data: Ianuarie 2014

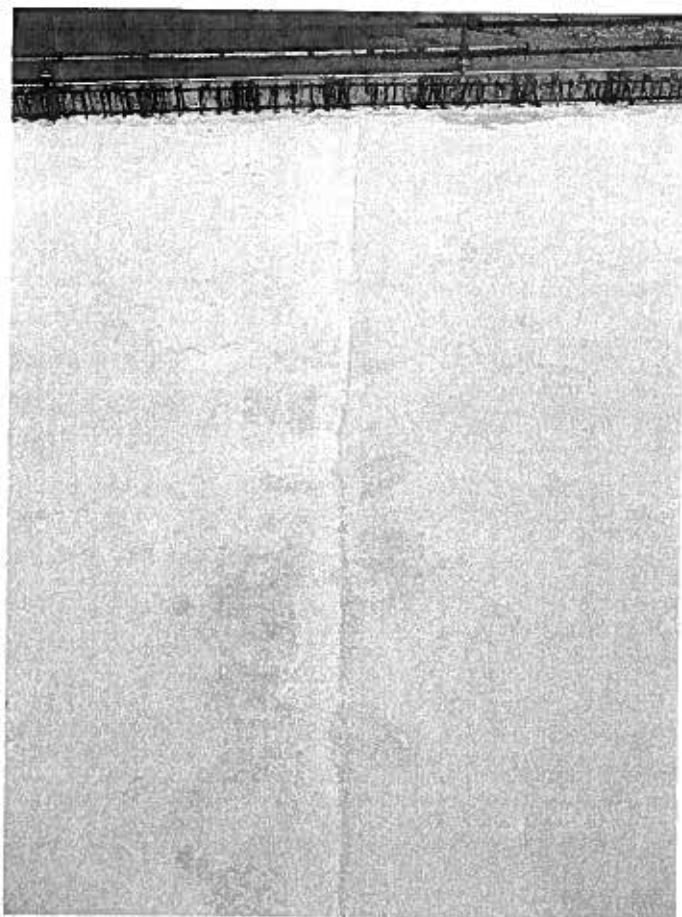
STR.4 / FOTO 11 – ROST DE TURNARE LA PLACA DE SUPRABETONARE

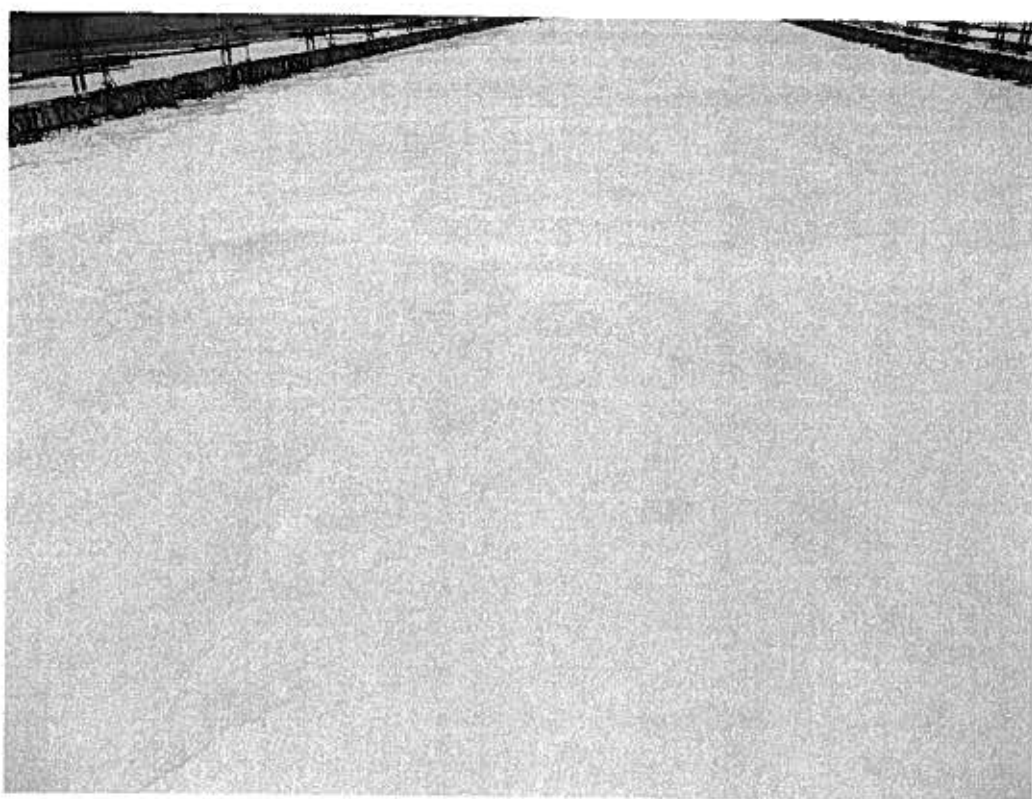
STR.4 / FOTO 12 – DENIVELARI ALE SUPRAFETEI PLACII DE SUPRABETONARE

Celelalte defecte observate la suprafața plăcii din beton – denivelări mai mari de 3 mm constatate pe o distanță de 3,00 m în orice direcție, aspect poros/friabil al betonului – se vor remedia prin operații de șlefuire a suprafeței și, dacă este cazul, prin completare cu mortare epoxidice.

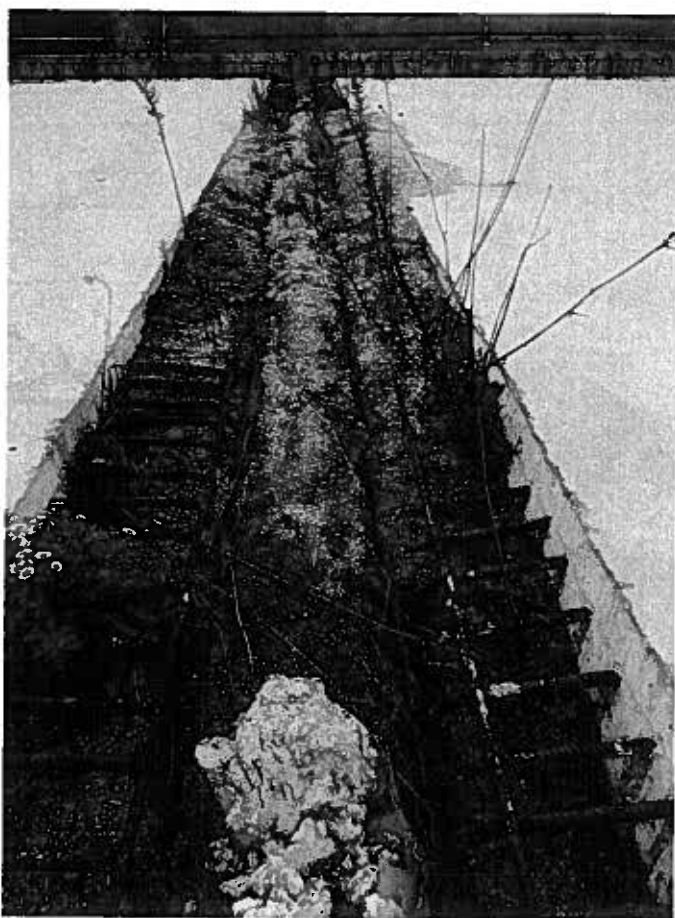
STR.4 / FOTO 16 – ROST DE DILATATIE. ARMATURI IN ASTEPTARE CORODATE

Inainte de reluarea lucrarilor, armaturile se vor curata complet de rugina prin mijloace mecanice (sablare, hidrosablare, alte procedee) si se va evalua starea lor de degradare prin examinare vizuala, apoi se va verifica diametrul armaturilor, aspectul profilului, a nervurilor si dimensiunile acestora.

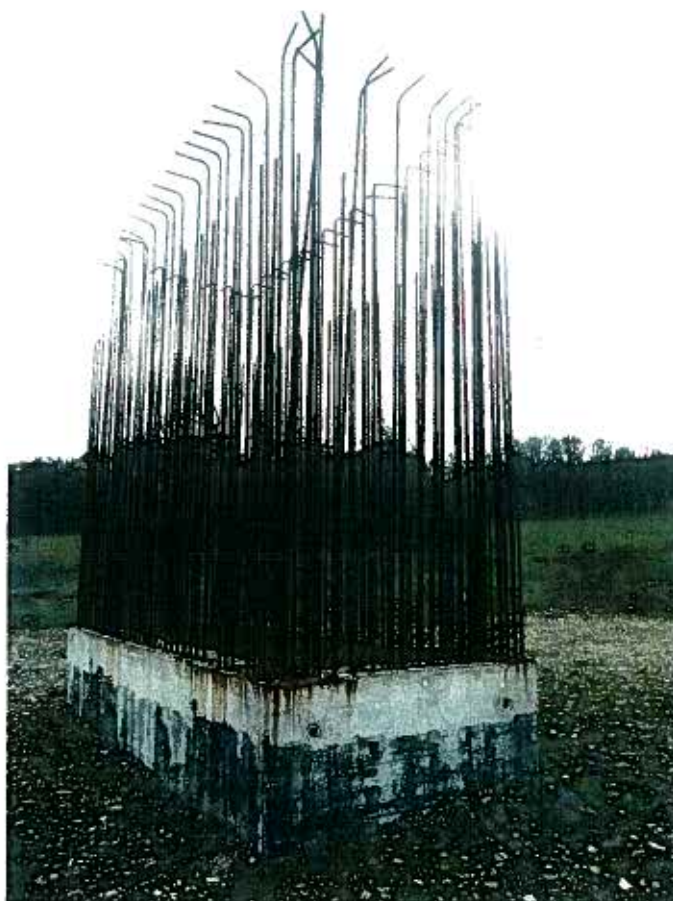
**STR.11 / FOTO 13 PILA P4 STANGA**

- armaturi fasonate la partea superioara neconform cu proiectul
- dăre de rugina pe elevatie
- deasupra rostului elevatie-fundatie, zona cu hidroizolatia degradata

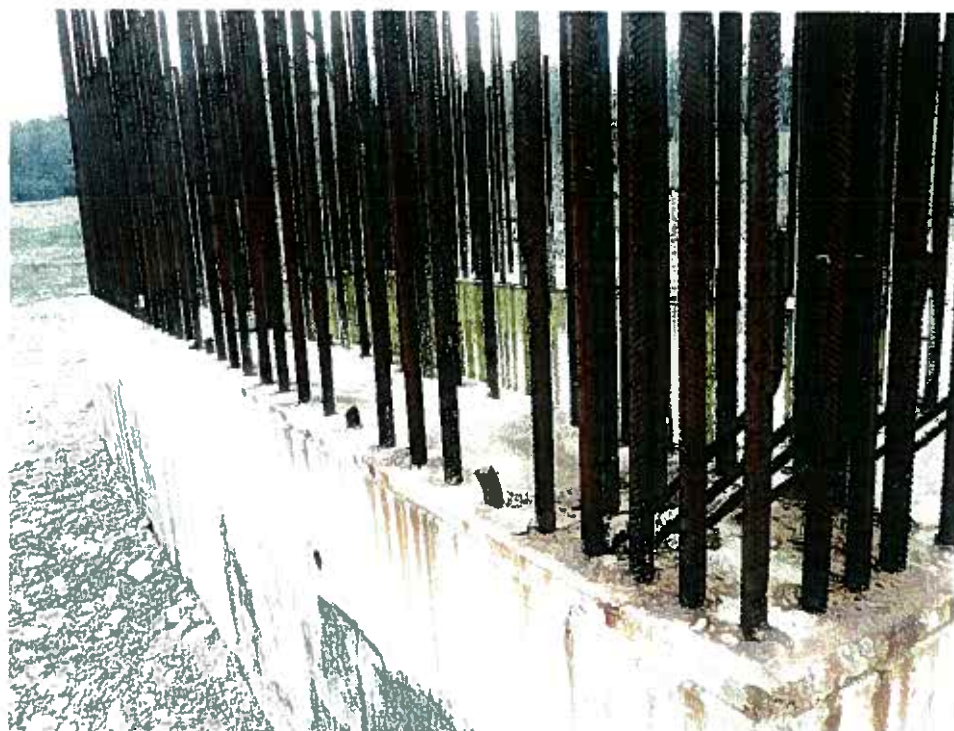
**STR.11 / FOTO 14 PILA P4 STANGA – DETALIU LATURA DINSPRE CULEEA A1**  
 - armatura in asteptare corodata, unele bare taiate

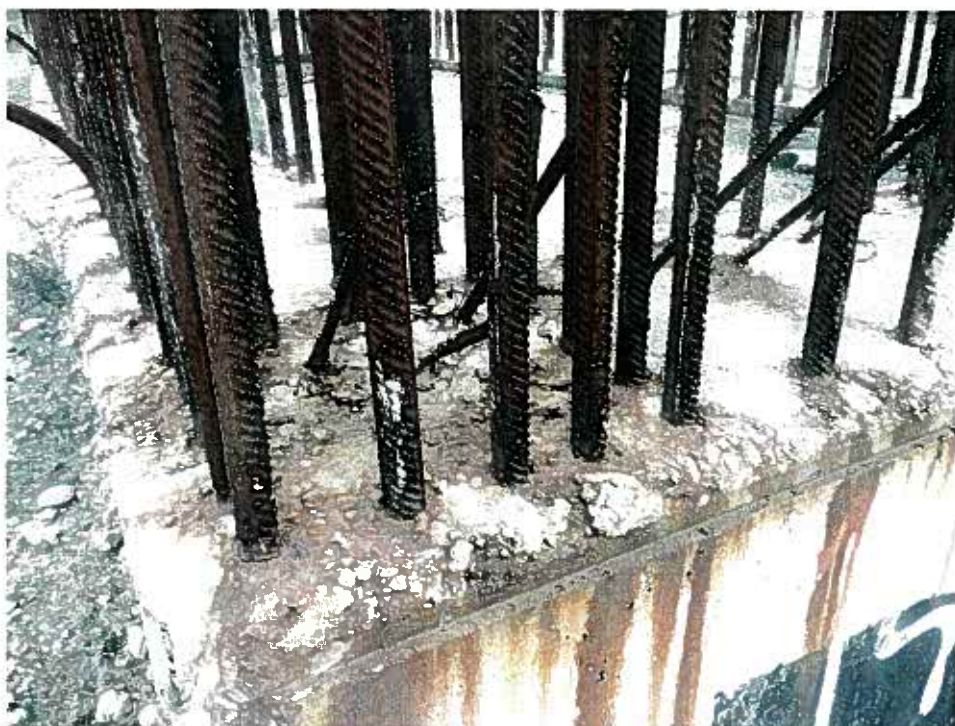
**STR.11 / FOTO 16 PILA P4 DREAPTA – DETALIU LATURA DINSPRE CULEEA A1**

- armatura corodata, o parte din bare indoite
- dâre de rugina pe elevatia pilei
- beton degradat la partea superioara

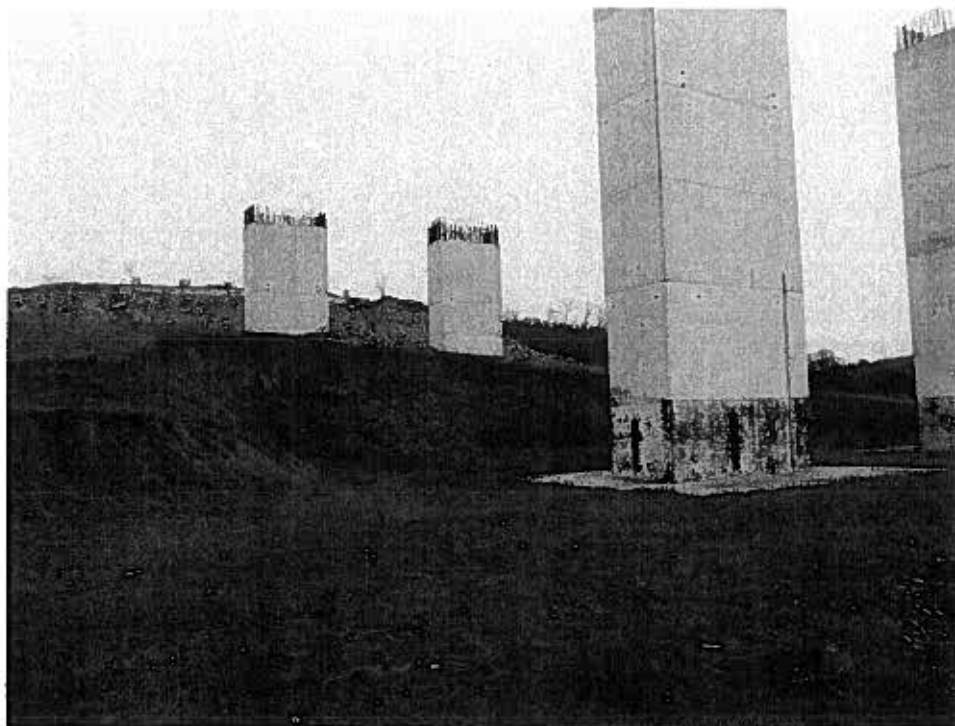
STR.11 / FOTO 17 VEDERE SPRE CULEEA A1 - PILE P2, P1

- dăre de rugina pe elevatii
- deasupra rostului elevatie fundatie, zona cu hidroizolatie degradata la pilele P2

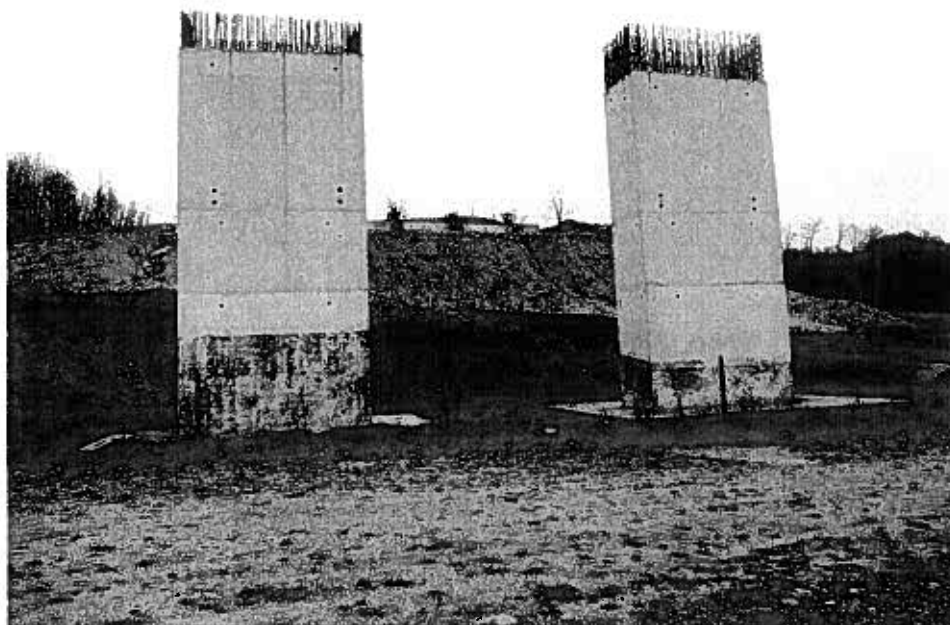
STR.11 / FOTO 18 VEDERE ANSAMBLU P1-A1

- dare de rugina pe elevatii
- deasupra rostului elevatie fundatie, zona cu hidroizolatie degradata
- gauri in elevatii de la fixarea cofrajelor metalice

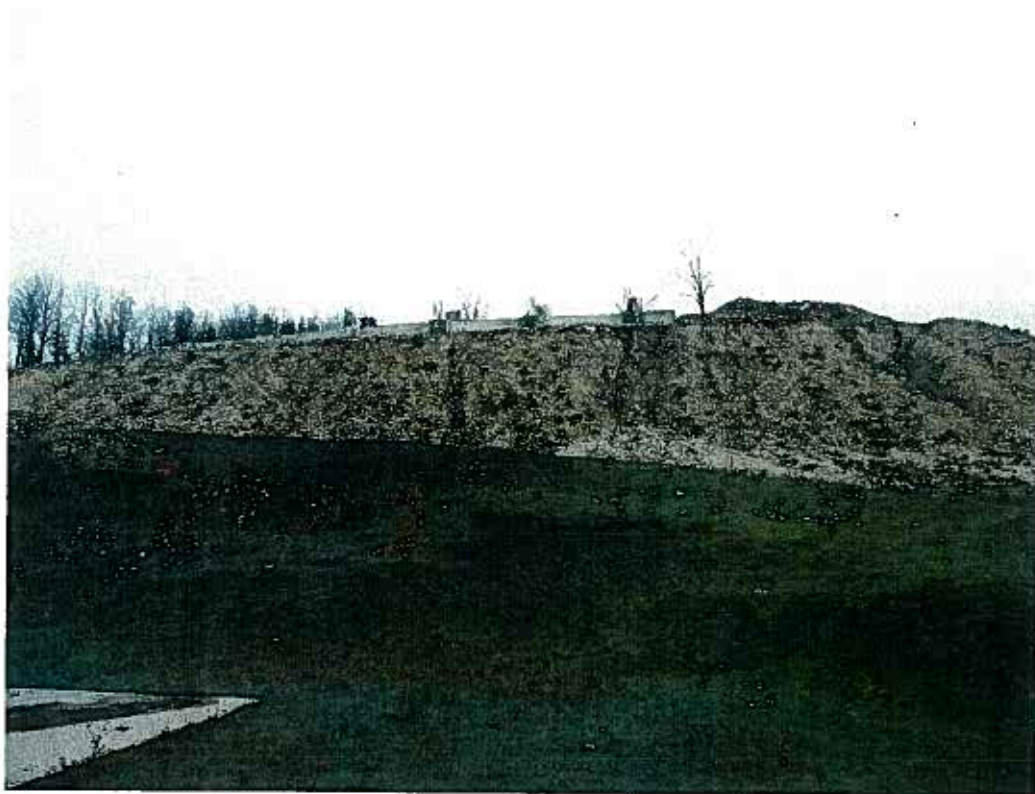
STR.11 / FOTO 19 VEDERE CULEE A1  
- racordare cu terasamentele - taluz, sferturi de con neprofilate

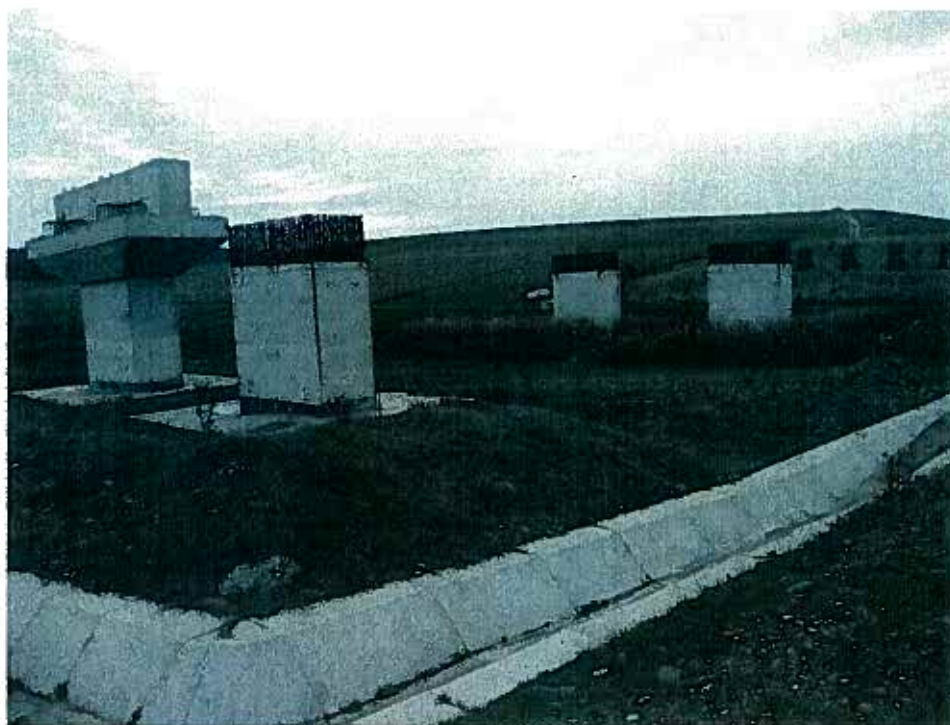
**STR.12 / FOTO 2 VEDERE SPRE PILELE P2 SI CULEILE A2**  
In plan apropiat:  
- pile P1 dreapta cu armaturi in asteptare corodate, dare de rugina pe elevatie  
- pila P1 stanga cu rigla executata  
- deasupra rostului elevatie - fundatie, zona cu hidroizolatie degradata

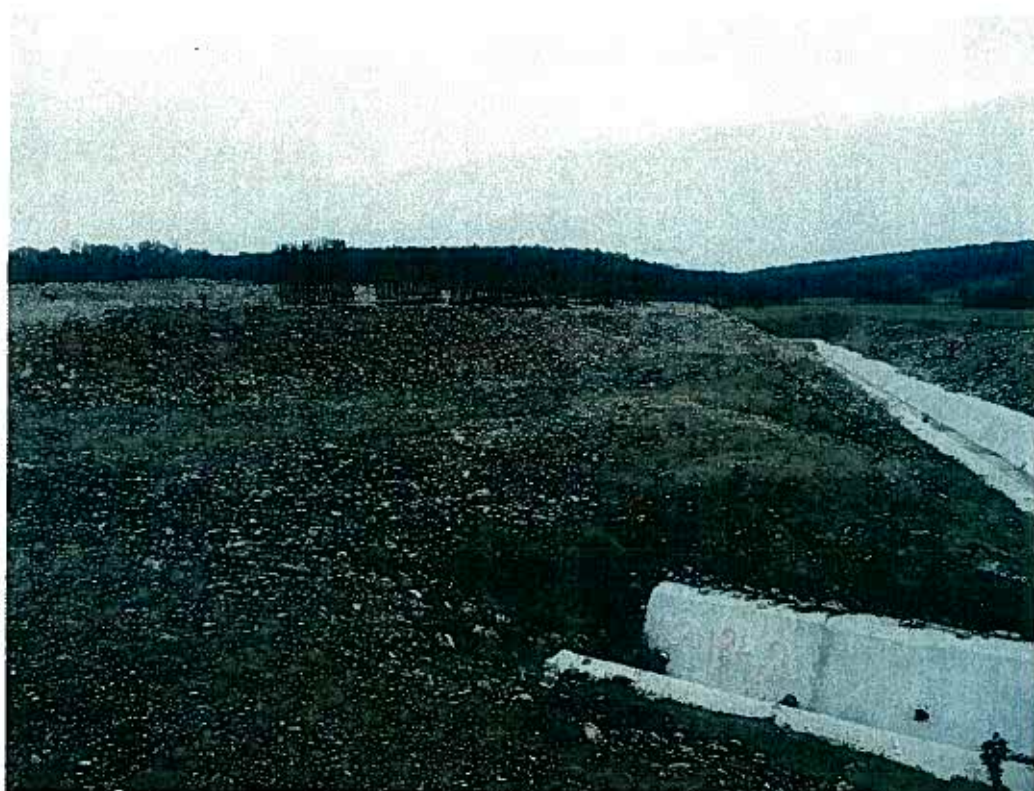
STR.12 / FOTO 3 CULEE A1. TALUZ SI SFERTURI DE CON NEPROFILATE

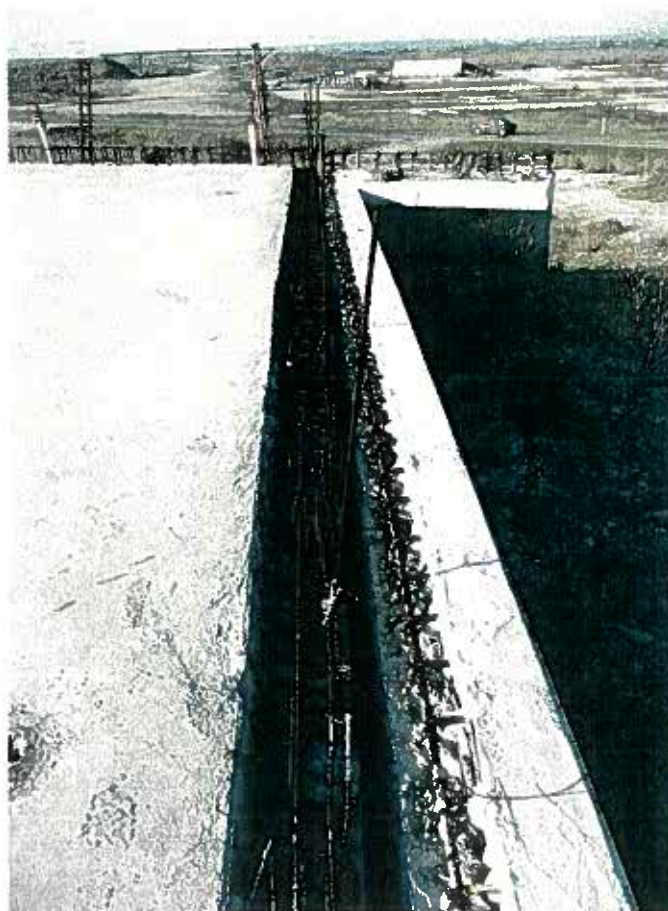
**STR.20 / FOTO 2 ROST DE DILATATIE NEBETONAT**  
**- armaturi in asteptare corodate**

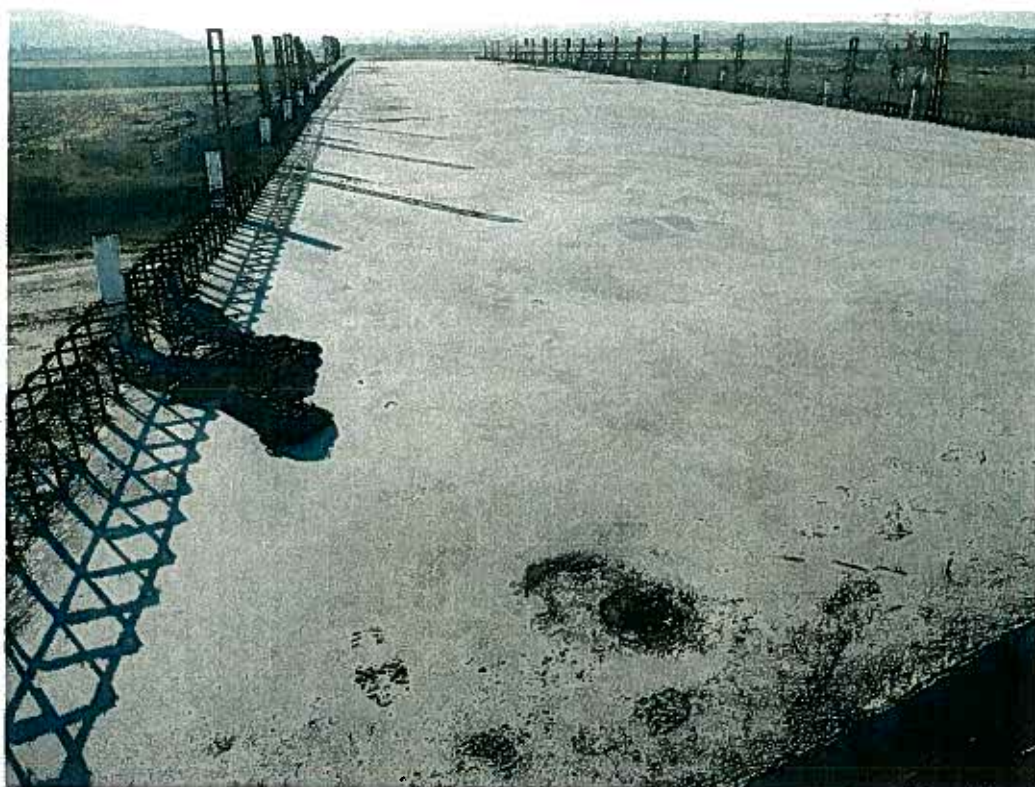
STR.20 / FOTO 3 PLACA DE SUPRABETONARE.  
- beton degradat in zona rostului de dilatare

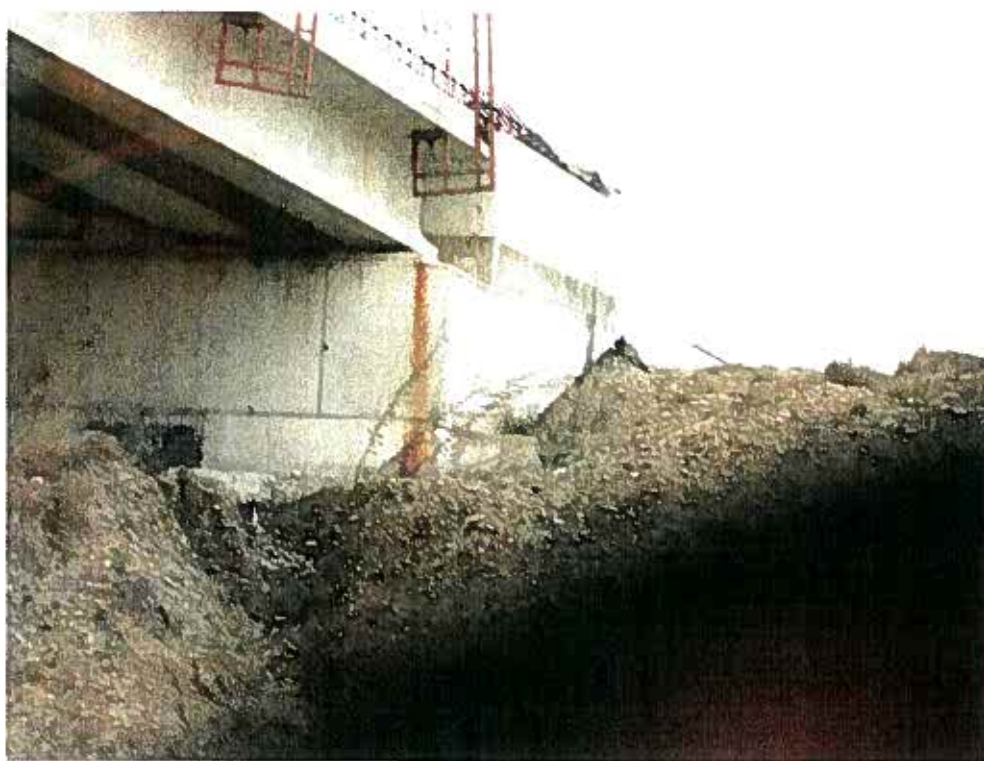
STR.20 / FOTO 4 ELEVATIE CULEE  
- sferturi de con neprofilate  
- pete de rugina pe elevatia culeei
