# EXPERTIZĂ TEHNICĂ

**POD PE DN 13 KM 134+615 PESTE NADES LA NADES**

C.N.A.I.R. S.A. – D.R.D.P. BRASOV

# **RAPORT DE EXPERTIZĂ TEHNICĂ**

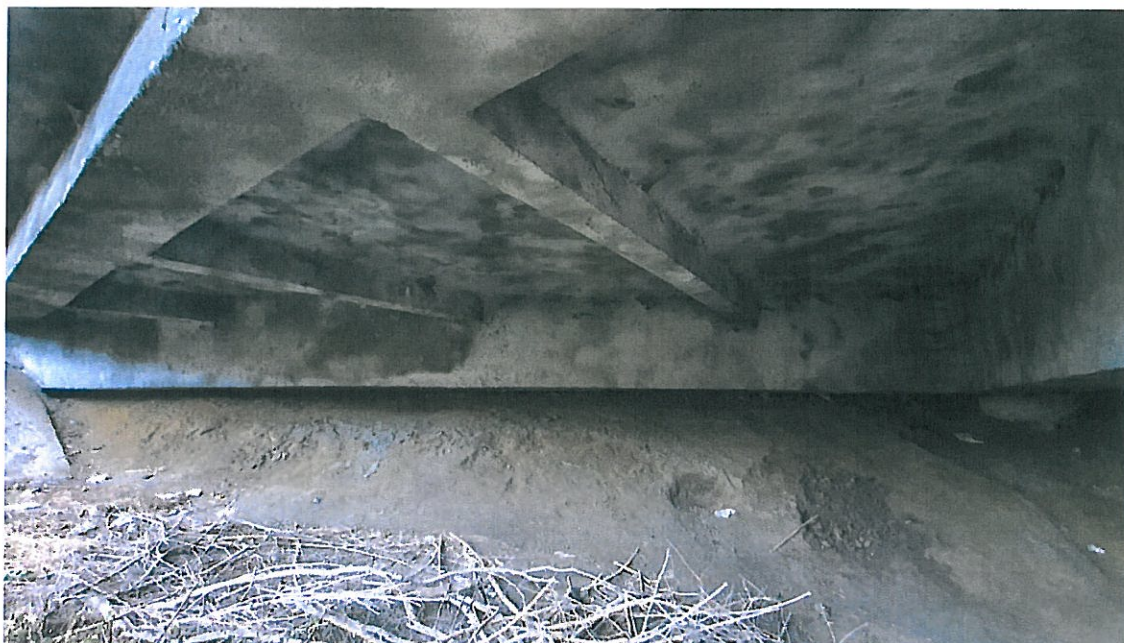
**Foto 1. Bancheta de rezemare Sighisoara**

- Pod cu alcatuire atipica
- Deschiderile marginale au forma triunghiulara
- Strat de protectie aplicat la intrados
- Infiltratii
- Defecte de fata vazuta (culoare neuniforma, pete)
- Carbonatari ale betonului
- Depuneri si aluviuni sub pod

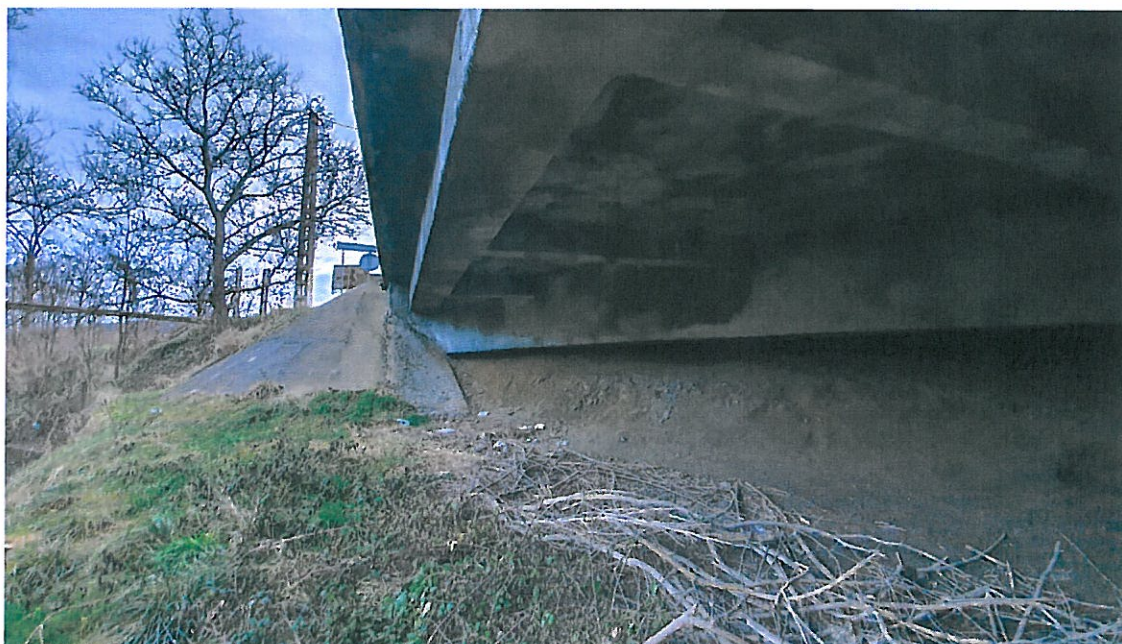
**Foto 2. Bancheta de rezemare Sighisoara**

- Pod cu alcatuire atipica
- Deschiderile marginale au forma triunghiulara
- Strat de protectie aplicat la intrados
- Infiltratii
- Defecte de fata vazuta (culoare neuniforma, pete)
- Carbonatari ale betonului
- Depuneri si aluviuni sub pod
- Racordare cu terasamentul prin sfert de con perrat

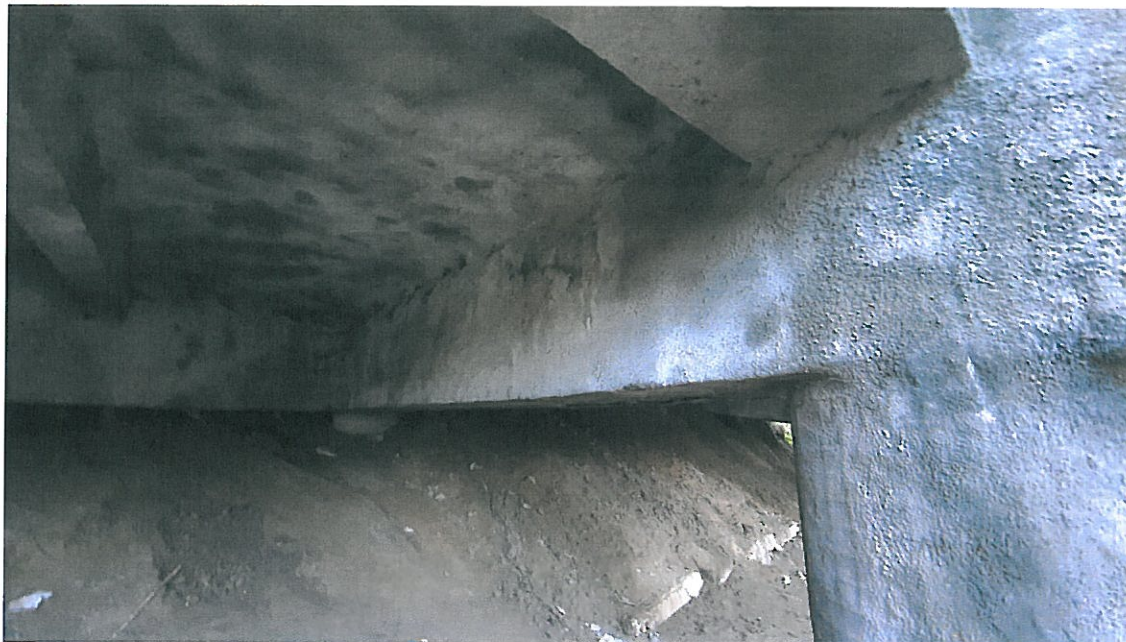
**Foto 3. Pila P1 din deschiderea D1**

- Pod cu alcatuire atipica
- Deschiderile marginale au forma triunghiulara
- Strat de protectie aplicat la intrados si infrastructuri
- Infiltratii
- Defecte de fata vazuta (culoare neuniforma, pete)
- Carbonatari ale betonului

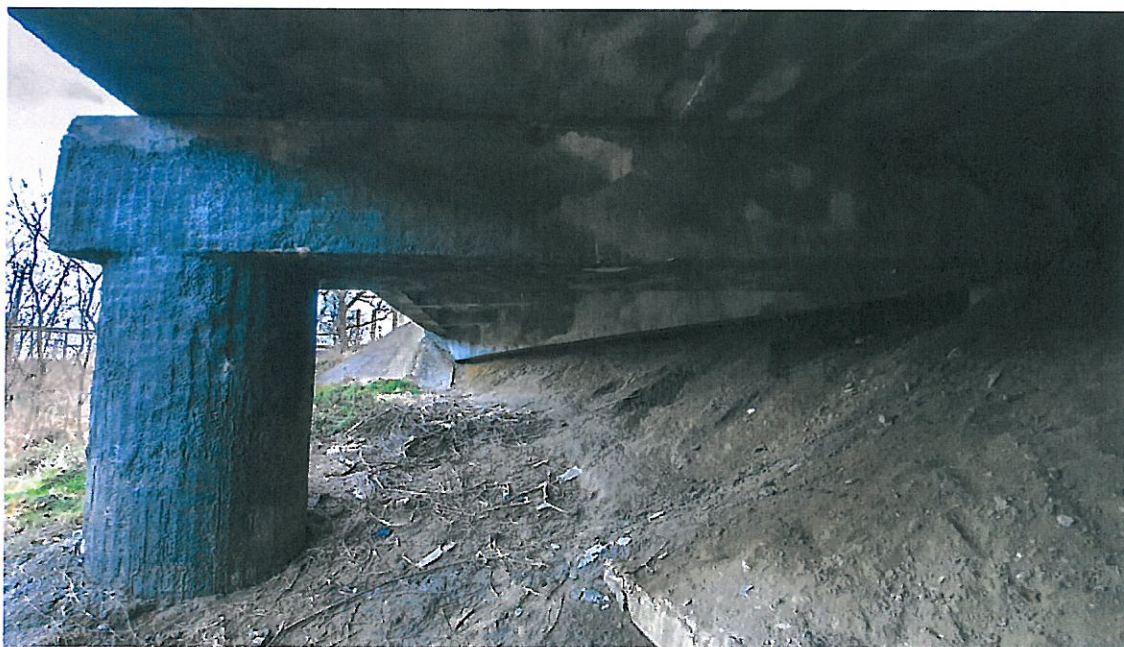
**Foto 4. Pila P1 stalp aval din deschiderea D2**

- Pod cu alcatuire atipica
- Deschiderile marginale au forma triunghiulara
- Deschideri centrale realizate din fasii cu goluri
- Rosturi matate necorespunzator intre fasii
- Fasii fara gauri de aerisire
- Strat de protectie aplicat la intrados si infrastructuri
- Infiltratii
- Defecte de fata vazuta (culoare neuniforma, pete)
- Carbonatari ale betonului

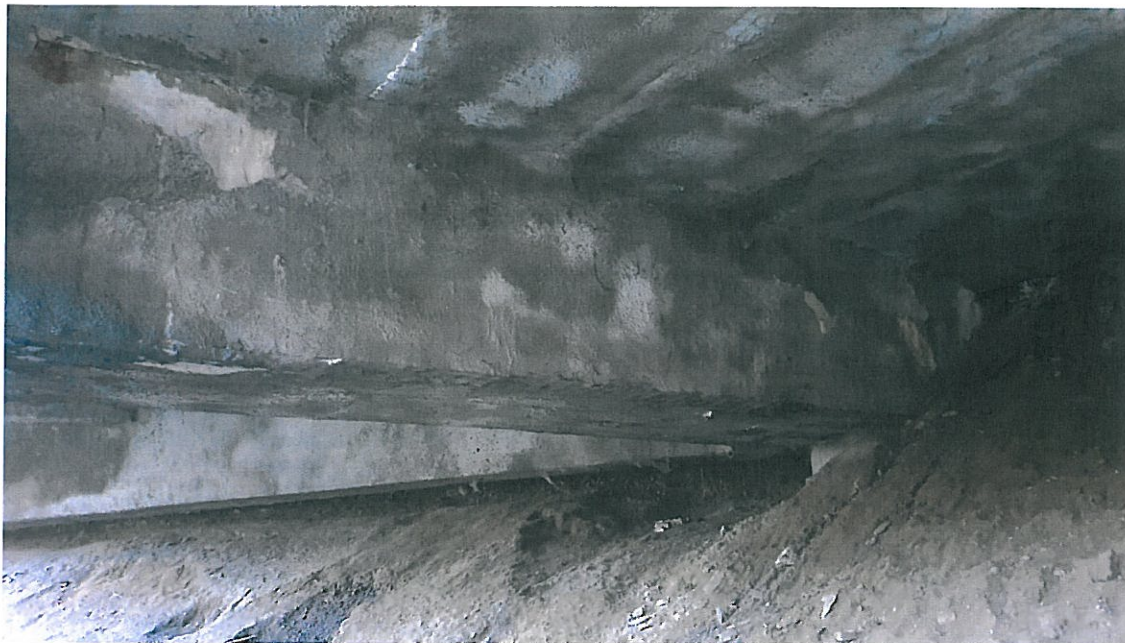
**Foto 5. Pila P1 stalp amonte din deschiderea D2**

- Deschideri centrale realizate din fasii cu goluri
- Rosturi matate necorespunzator intre fasii
- Fasii fara gauri de aerisire
- Strat de protectie aplicat la intrados si infrastructuri
- Exfolieri
- Infiltratii
- Defecte de fata vazuta (culoare neuniforma, pete, rugina)
- Carbonatari ale betonului

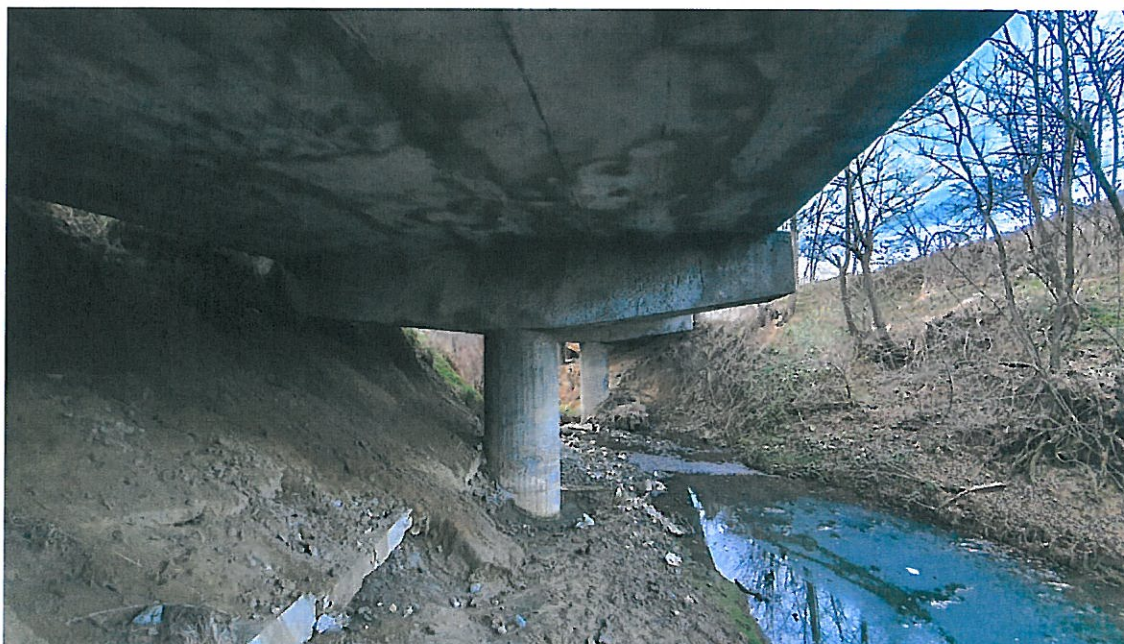
**Foto 6. Pila P2 din deschiderea D2**

- Deschideri centrale realizate din fasii cu goluri
- Rosturi matate necorespunzator intre fasii
- Fasii fara gauri de aerisire
- Strat de protectie aplicat la intrados si infrastructuri
- Infiltratii
- Defecte de fata vazuta (culoare neuniforma, pete)
- Carbonatari ale betonului
- Albie cu oblicitate foarte mare fata de pod, necalibrata, neamenajata
- Depuneri si gunoarie in albie

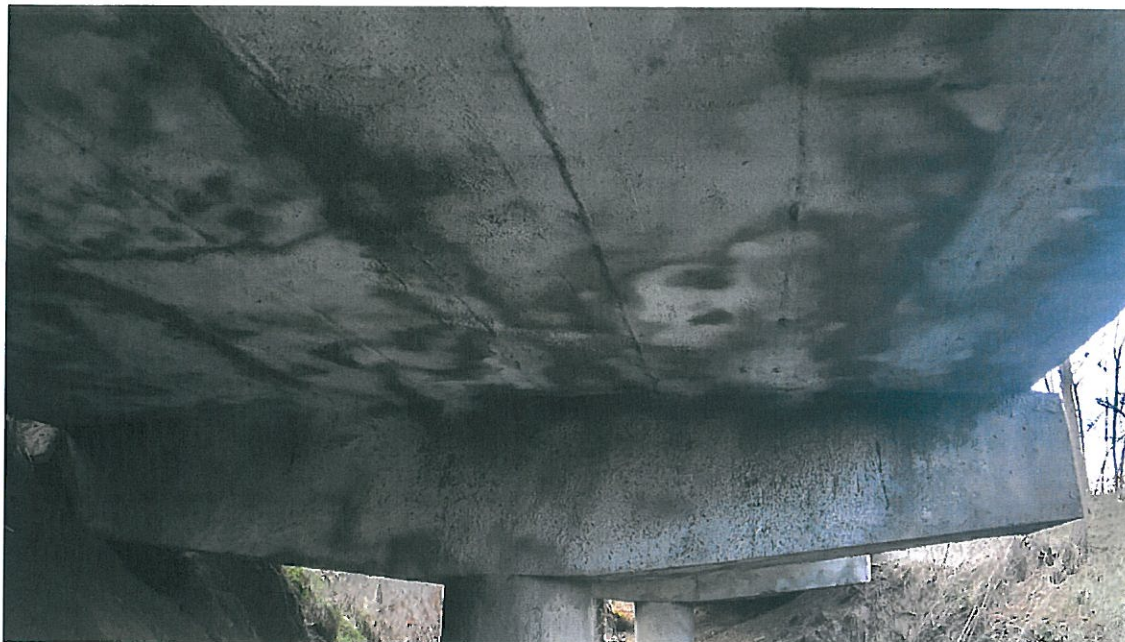
**Foto 7. Pila P2 din deschiderea D2**

- Deschideri centrale realizate din fasii cu goluri
- Rosturi matate necorespunzator intre fasii
- Fasii fara gauri de aerisire
- Strat de protectie aplicat la intrados si infrastructuri
- Infiltratii
- Defecte de fata vazuta (culoare neuniforma, pete)
- Carbonatari ale betonului
- Albie cu oblicitate foarte mare fata de pod, necalibrata, neamenajata

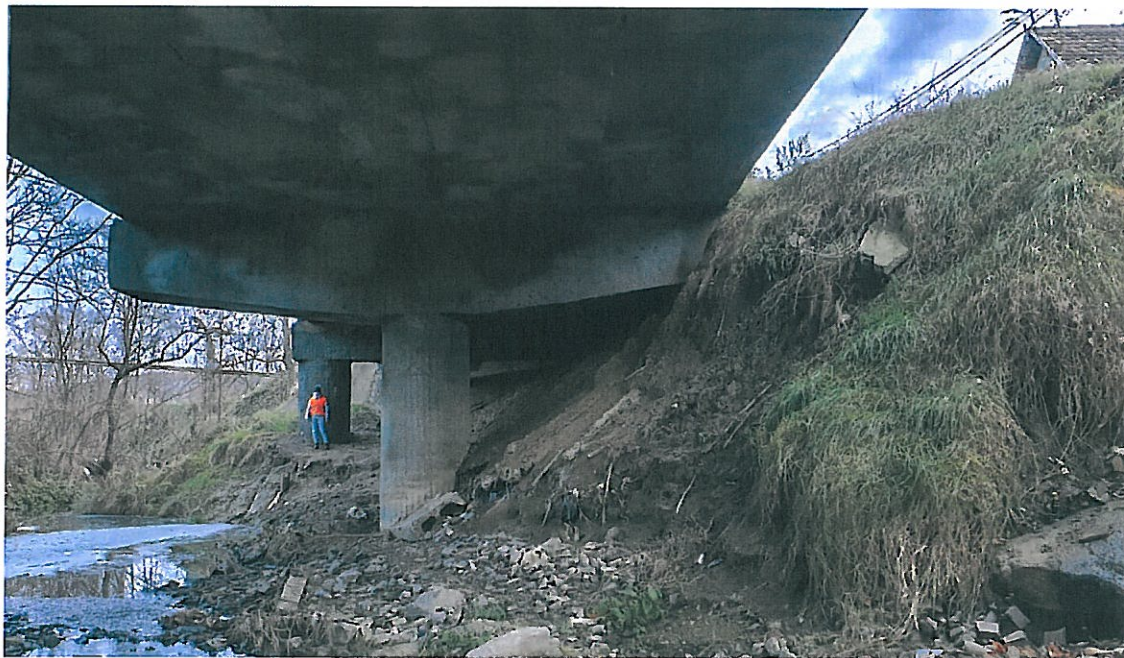
**Foto 8. Pila P2 din deschiderea D3**

- Deschideri centrale realizate din fasii cu goluri
- Rosturi matate necorespunzator intre fasii
- Fasii fara gauri de aerisire
- Strat de protectie aplicat la intrados si infrastructuri
- Infiltratii
- Defecte de fata vazuta (culoare neuniforma, pete)
- Carbonatari ale betonului
- Albie cu oblicitate foarte mare fata de pod, necalibrata, neamenajata

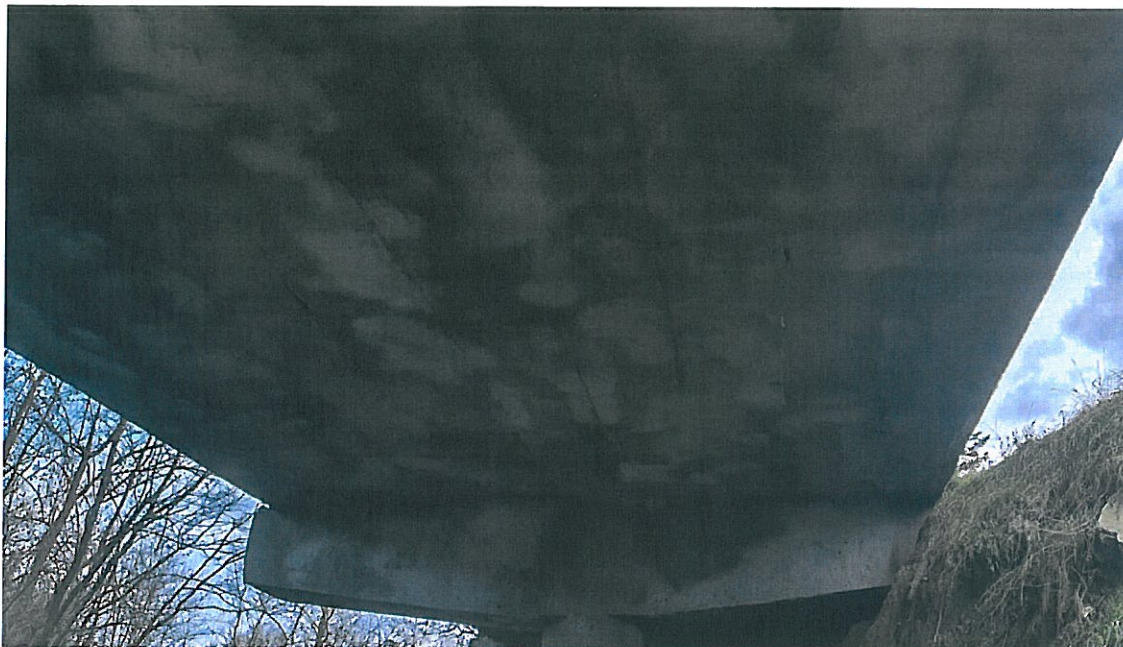
**Foto 9. Pila P2 din deschiderea D3**

- Deschideri centrale realizate din fasii cu goluri
- Rosturi matate necorespunzator intre fasii
- Fasii fara gauri de aerisire
- Strat de protectie aplicat la intrados si infrastructuri
- Infiltratii
- Defecte de fata vazuta (culoare neuniforma, pete)
- Carbonatari ale betonului

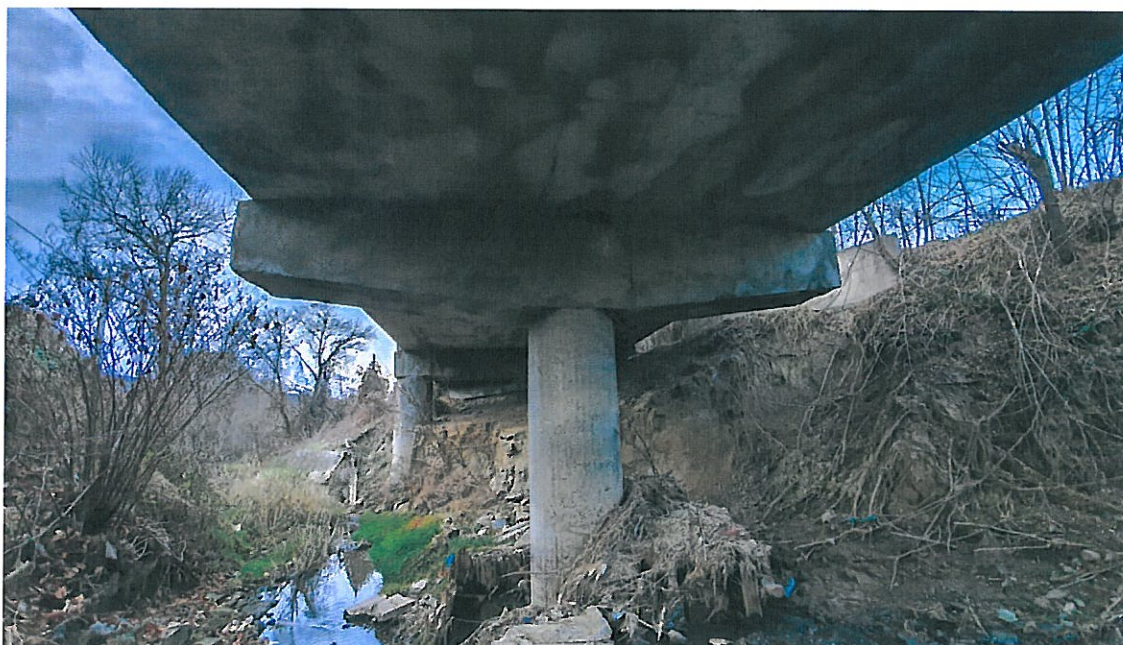
**Foto 10. Pila P3 din deschiderea D3**

- Deschideri centrale realizate din fasii cu goluri
- Rosturi matate necorespunzator intre fasii
- Fasii fara gauri de aerisire
- Strat de protectie aplicat la intrados si infrastructuri
- Infiltratii
- Defecte de fata vazuta (culoare neuniforma, pete)
- Carbonatari ale betonului
- Albie cu oblicitate foarte mare fata de pod, necalibrata, neamenajata
- Depuneri si gunoaie in albie
- Incinta din scanduri, neindepartata, la baza pilei obtureaza albia

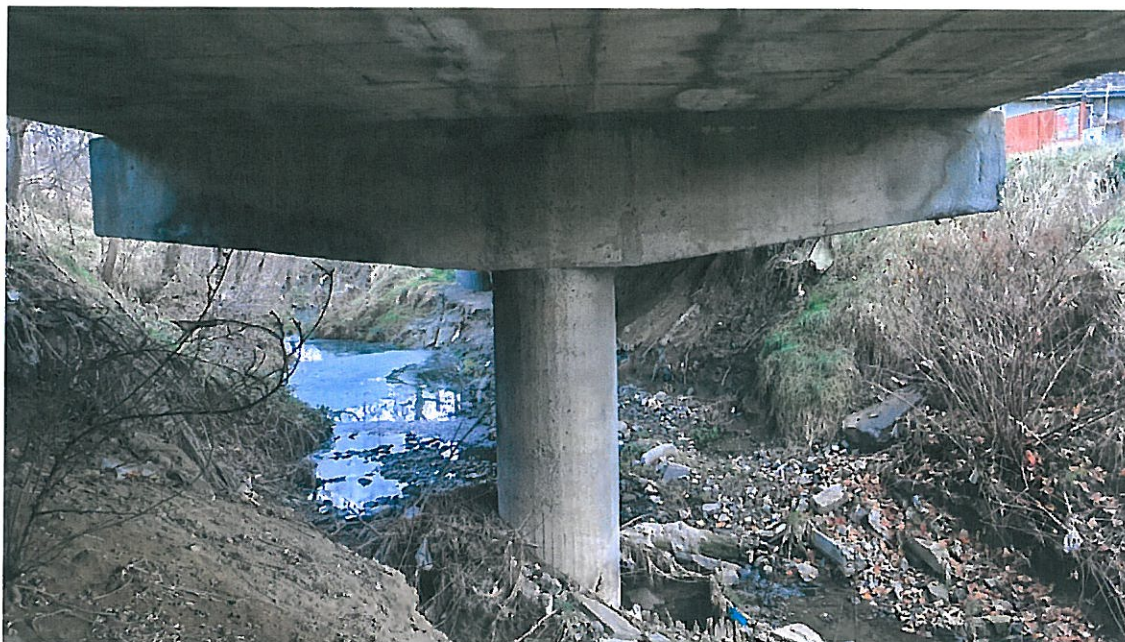
**Foto 11. Pila P3 din deschiderea D4**

- Deschideri centrale realizate din fasii cu goluri
- Rosturi matate necorespunzator intre fasii
- Fasii fara gauri de aerisire
- Strat de protectie aplicat la intrados si infrastructuri
- Infiltratii
- Defecte de fata vazuta (culoare neuniforma, pete)
- Carbonatari ale betonului
- Albie cu oblicitate foarte mare fata de pod, necalibrata, neamenajata
- Depuneri si gunoaie in albie
- Incinta din scanduri, neindepartata, la baza pilei obtureaza albia

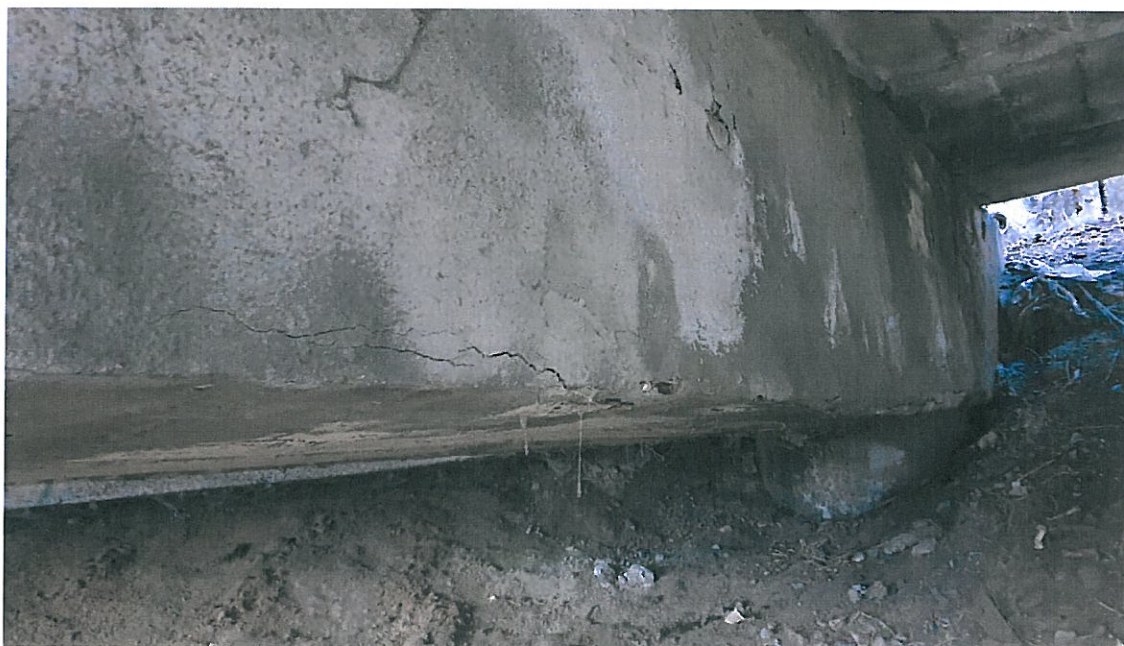
**Foto 12. Pila P4 stalp amonte din deschiderea D4**

- Strat de protectie aplicat la intrados si infrastructuri
- Infiltratii
- Exfolieri
- Defecte de fata vazuta (culoare neuniforma, pete)
- Carbonatari ale betonului
- Fisura longitudinala in rigla
- Armatura vizibila, ruginita

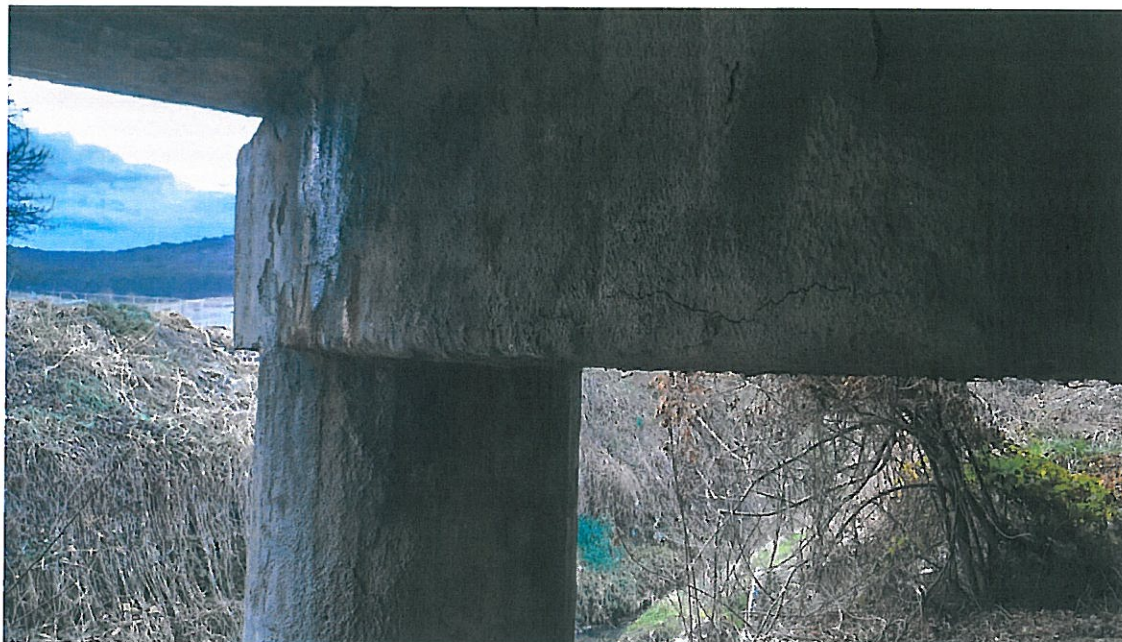
**Foto 13. Pila P4 stalp aval din deschiderea D4**

- Strat de protectie aplicat la intrados si infrastructuri
- Infiltratii
- Exfolieri
- Defecte de fata vazuta (culoare neuniforma, pete, rugina)
- Carbonatari ale betonului
- Fisura longitudinala in rigla

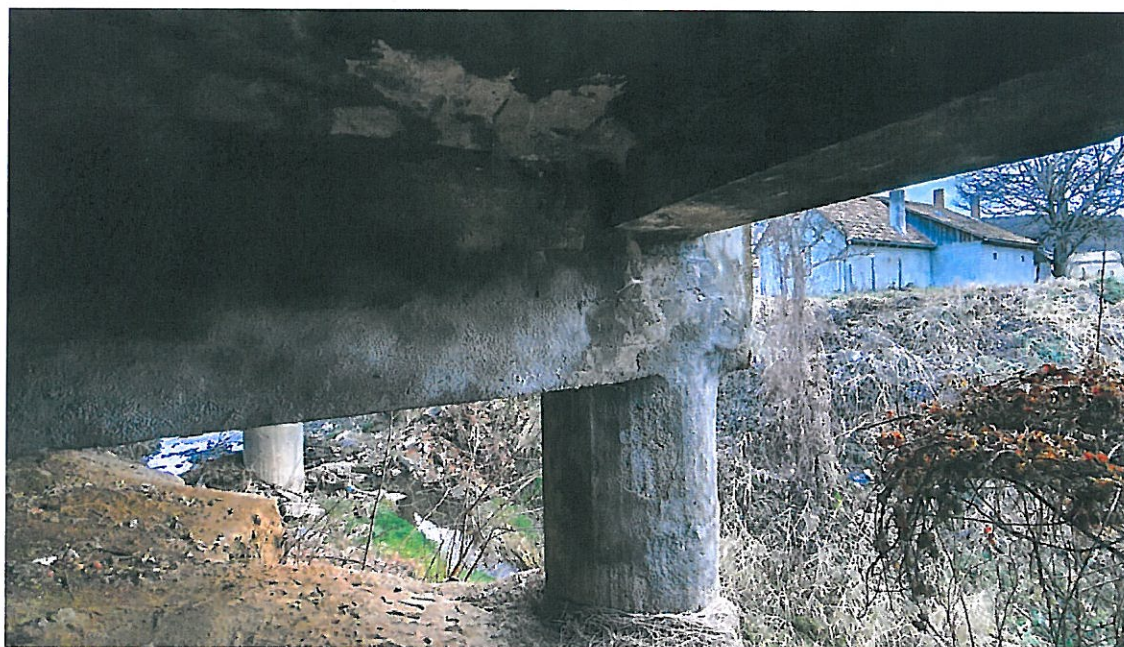
**Foto 14. Pila P4 stalp aval din deschiderea D5**

- Strat de protectie aplicat la intrados si infrastructuri
- Infiltratii
- Exfolieri
- Defecte de fata vazuta (culoare neuniforma, pete, rugina)
- Intrados afumat
- Carbonatari ale betonului
- Fisura longitudinala in rigla

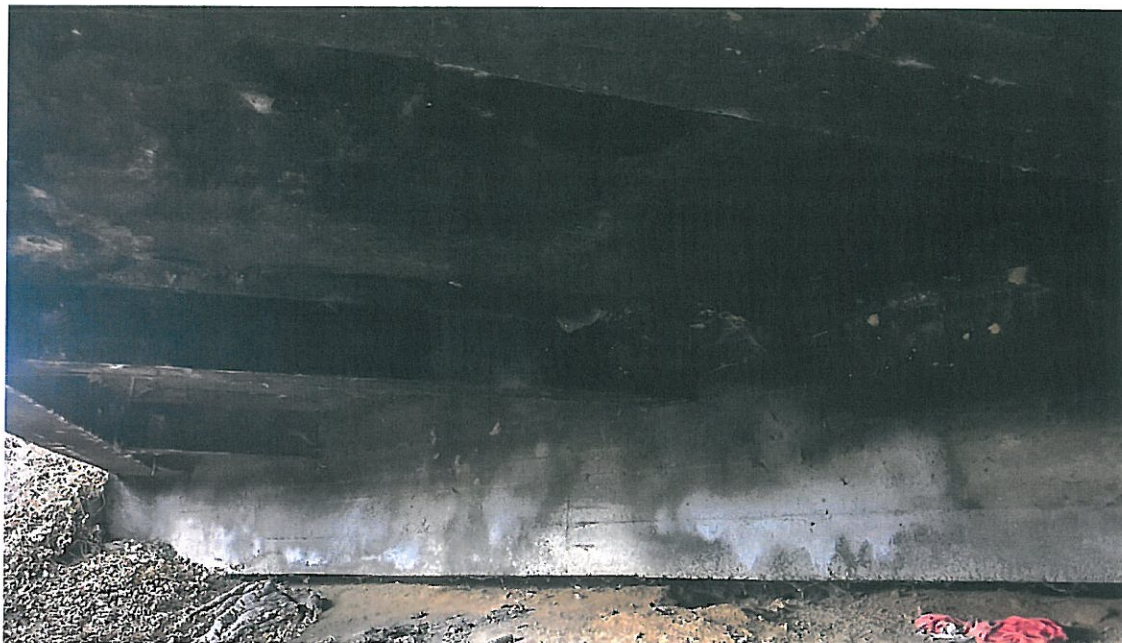
**Foto 15. Bancheta de rezervare Targu Mures**

- Pod cu alcatuire atipica
- Deschiderile marginale au forma triunghiulara
- Strat de protectie aplicat la intrados
- Infiltratii
- Defecte de fata vazuta (culoare neuniforma, pete)
- Intrados afumat
- Carbonatari ale betonului
- Depuneri si aluviuni sub pod

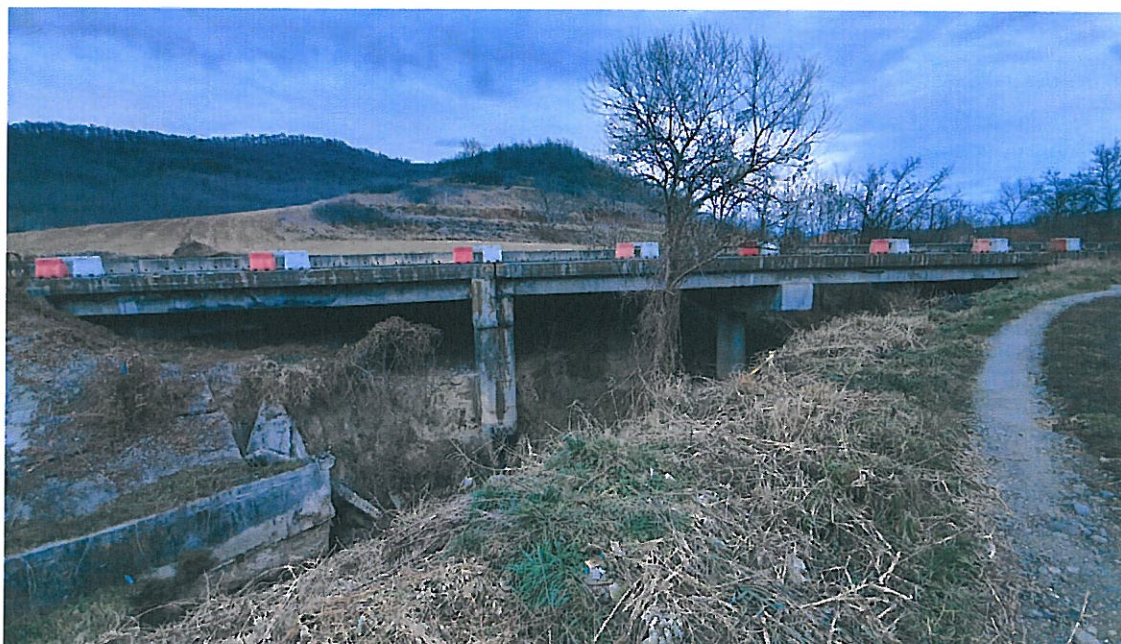
**Foto 16. Vedere laterala din aval**

- Lipsa parapetului pietonal
- Infiltratii la capetele grinzilor de la pila P4
- Beton degradat la pila P4
- Armatura evidenta, ruginita la pila P4
- Defecte de fata vazuta (culoare neuniforma, pete)
- Pereu degradat, cazut la racordul cu terasamentul
- Zid de sprijin degradat, afuiat
- Taluz erodat
- Albie cu oblicitate foarte mare fata de pod, necalibrata, neamenajata

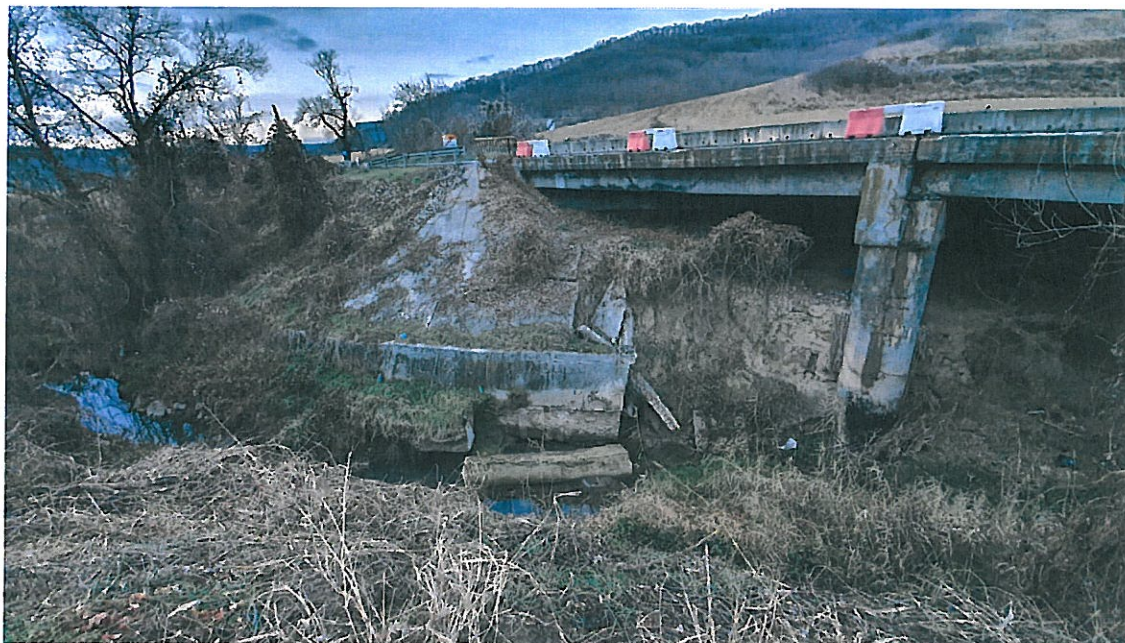
**Foto 17. Vedere laterala din aval**

- Lipsa parapetului pietonal
- Infiltratii la capetele grinzilor de la pila P4
- Beton degradat la pila P4
- Armatura evidenta, ruginita la pila P4
- Defecte de fata vazuta (culoare neuniforma, pete)
- Pereu degradat, cazut la racordul cu terasamentul
- Zid de sprijin degradat, afuiat
- Taluz erodat
- Albie cu oblicitate foarte mare fata de pod, necalibrata, neamenajata

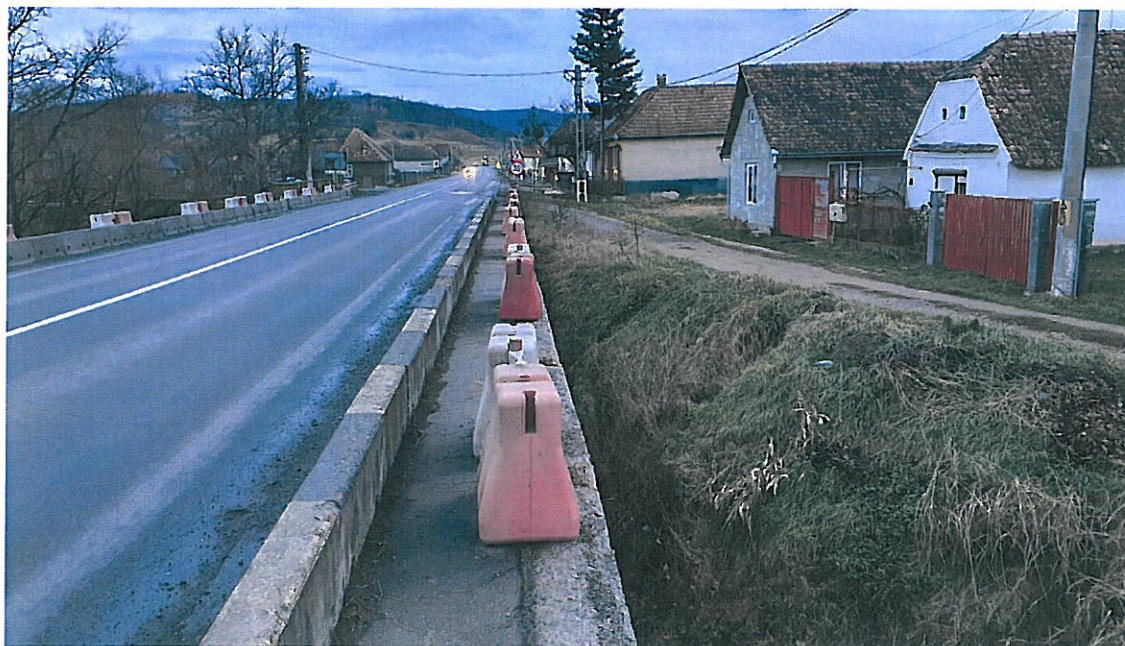
**Foto 18. Cale spre Sighisoara**

- 3.34. Imbracaminte asfaltica in stare generala buna pe cale. Foto 18, 19
- 3.35. Depuneri pe cale. Foto 18, 19
- 3.36. Pod lipsit de guri de scurgere.
- 3.37. Trotuare degradate. Foto 18, 19
- 3.38. Grinda de parapet cu beton degradat la partea superioara. Foto 18, 19, 21
- 3.39. Parapet de siguranta din bordura prefabricata „apara roata”. Foto 18, 19
- 3.40. Podul are doar un segment de parapet pietonal, puternic degradat, cu elemente lipsa, la trotuarul amonte. Foto 19
- 3.41. Lipsa, parapetul pietonal aval. Foto 16, 17, 18, 19
- 3.42. Pod fara dispozitive de acoperire a rostului de dilatare.

- Lipsa parapetului pietonal
- Parapet de siguranta degradat, din bordura prefabricata „apara roata”
- Grinda de parapet cu beton degradat
- Trotuare degradate
- Beton asfaltic in stare buna pe pod
- Depuneri pe cale

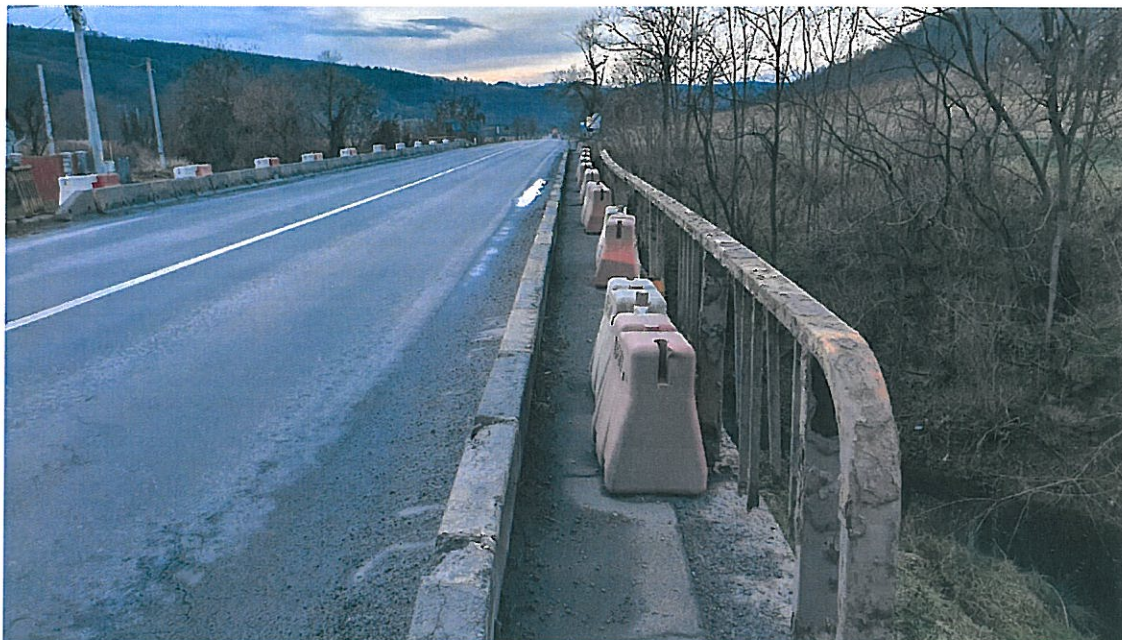
**Foto 19. Cale spre Targu Mures**

- Parapet pietonal degradat, cu elemente rupte
- Parapet de siguranta degradat, din bordura prefabricata „apara roata”
- Grinda de parapet cu beton degradat
- Trotuare degradate
- Beton asfaltic in stare buna pe pod
- Depuneri pe cale

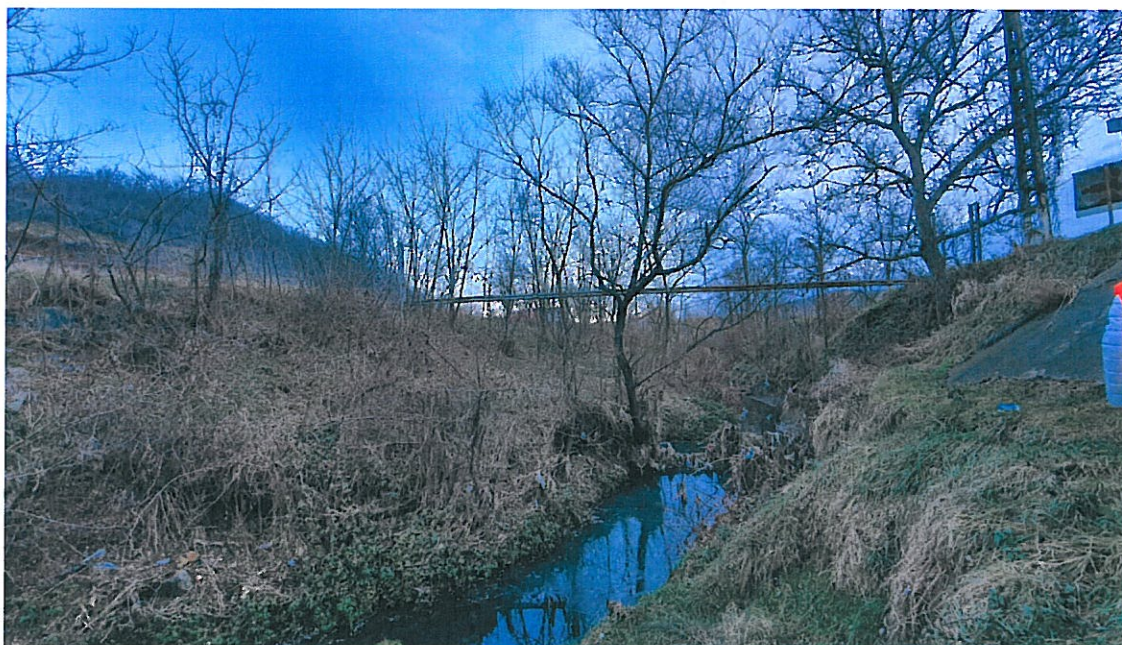
**Foto 20. Albie in amonte**

- Albie cu oblicitate foarte mare fata de pod, necalibrata, neamenajata
- Vegetatie abundenta si depuneri in albie

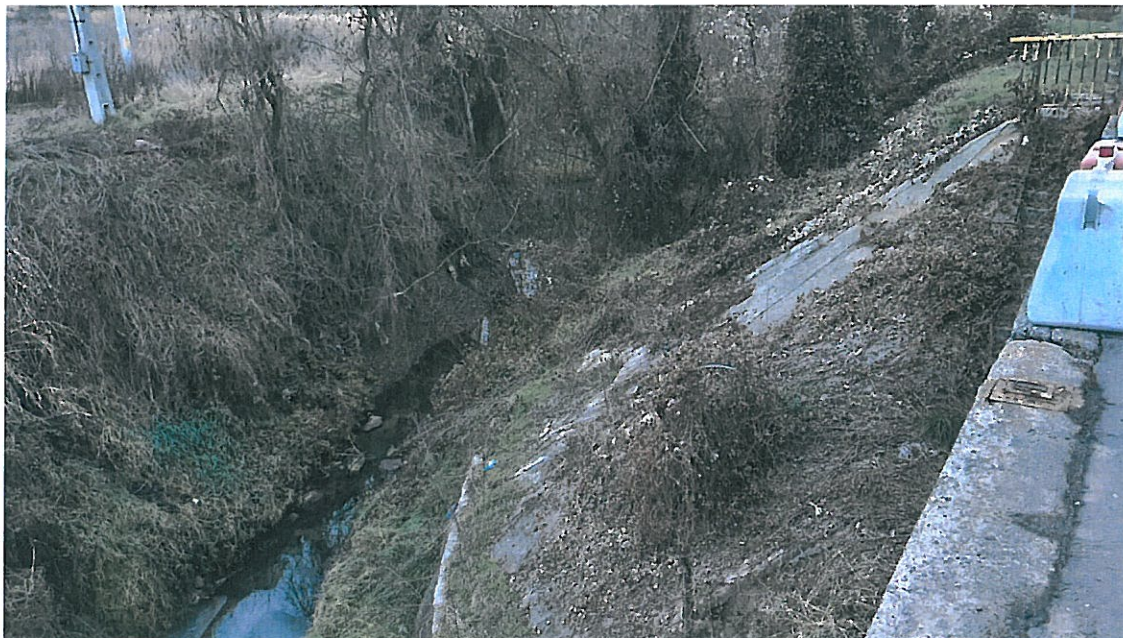
Foto 21. Albie aval

- Albie cu oblicitate foarte mare fata de pod, necalibrata, neamenajata
- Vegetatie abundenta si depuneri in albie
