# EXPERTIZĂ TEHNICĂ

**POD PE DN 13A KM 31+600 PESTE BECHECI LA SARATENI**

DRUMUL NATIONAL DN 13A, KM 31+600, SARATENI, JUDETUL MURES

INTOCMIRE EXPERTIZE TEHNICE PENTRU PODURILE DIN ADMINISTRAREA C.N.A.I.R. S.A. – D.R.D.P. BRASOV

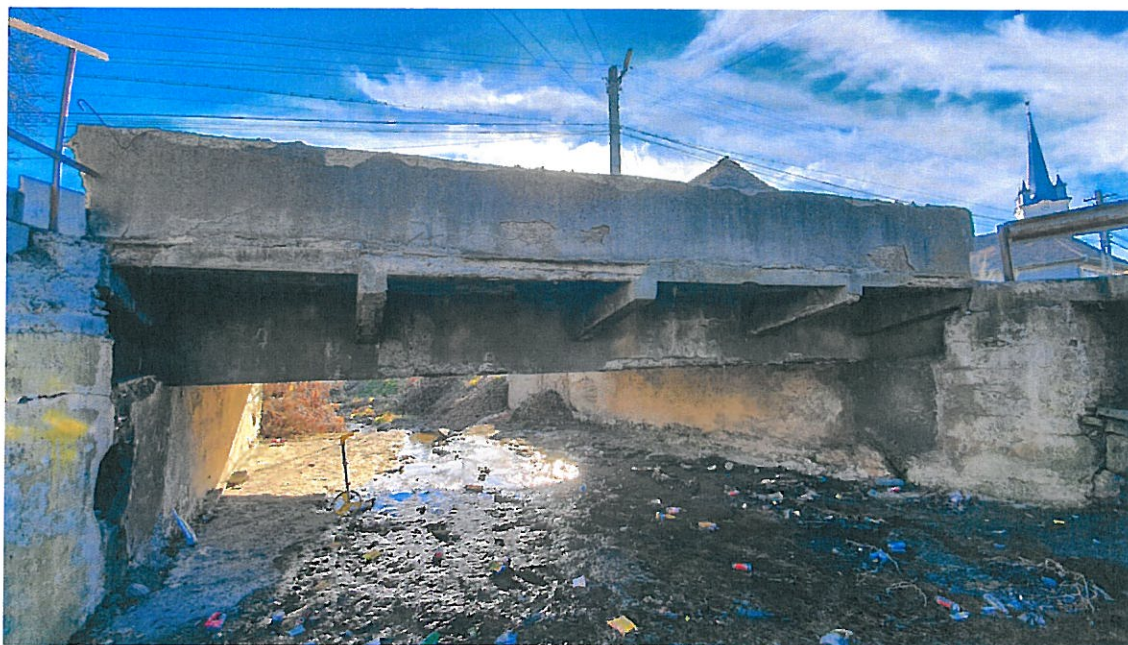
**Foto 1. Vedere laterala din amonte**

- Parapet pietonal din beton armat, erodat, degradat
- Extindere a podului in amonte
- Suprastructura si infrastructurile sunt tencuite
- Tencuiala degradata, fisurata, cazuta
- Armatura evidenta, ruginita, desprinsa, la parapet
- Beton erodat, degradat, cazut la consolele de sustinere a trotuarului, grinzi si infrastructuri
- Infiltratii pe fata laterala a grinzii marginale
- Defecte de fata vazuta (culoare neuniforma, pete, rugina)
- Carbonatari ale betonului
- Albie amenajata, cu talveg pereat in amonte si sub pod
- Albie neamenajata, necalibrata, cu vegetatie, depuneri si gunoaie in aval de pod
- Scurgere amenajata a santurilor drumului in albie

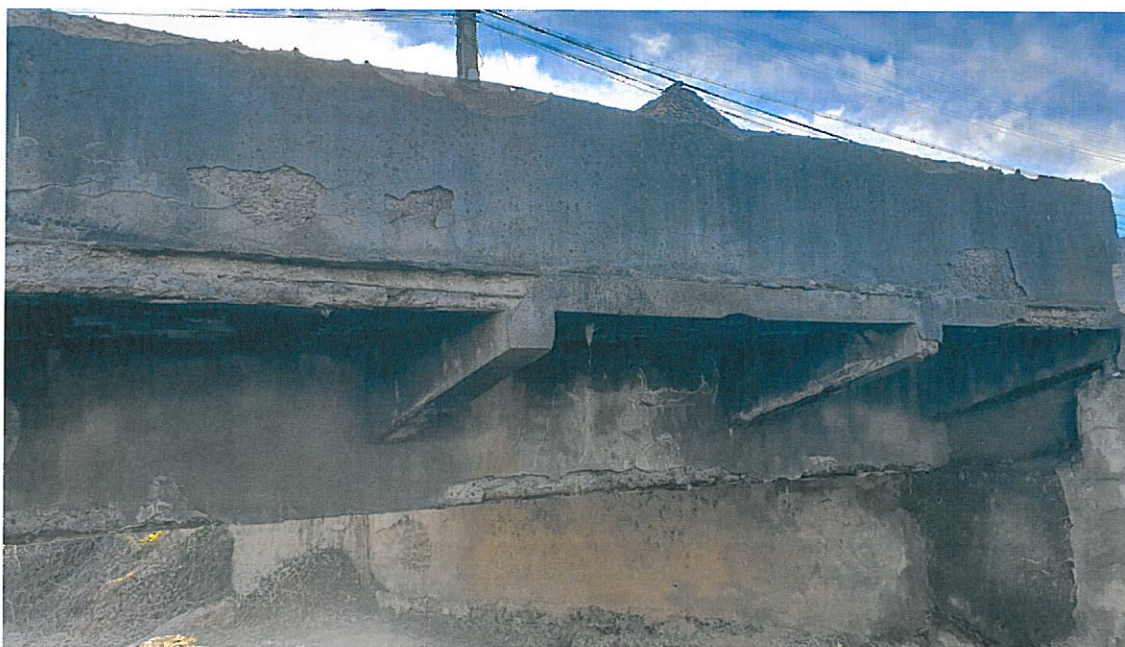
**Foto 2. Vedere laterala din amonte**

- Parapet pietonal din beton armat, erodat, degradat
- Extindere a podului in amonte
- Suprastructura si infrastructurile sunt tencuite

- Tencuiala degradata, fisurata, cazuta
- Armaturi evidente, ruginite, corodate, la parapet, placa, console si grinda
- Beton erodat, degradat, cazut la consolele de sustinere a trotuarului, grinzi si infrastructuri
- Infiltratii pe fata laterala a grinzii marginale si consola trotuarului
- Defecte de fata vazuta (culoare neuniforma, pete, rugina)
- Carbonatari ale betonului

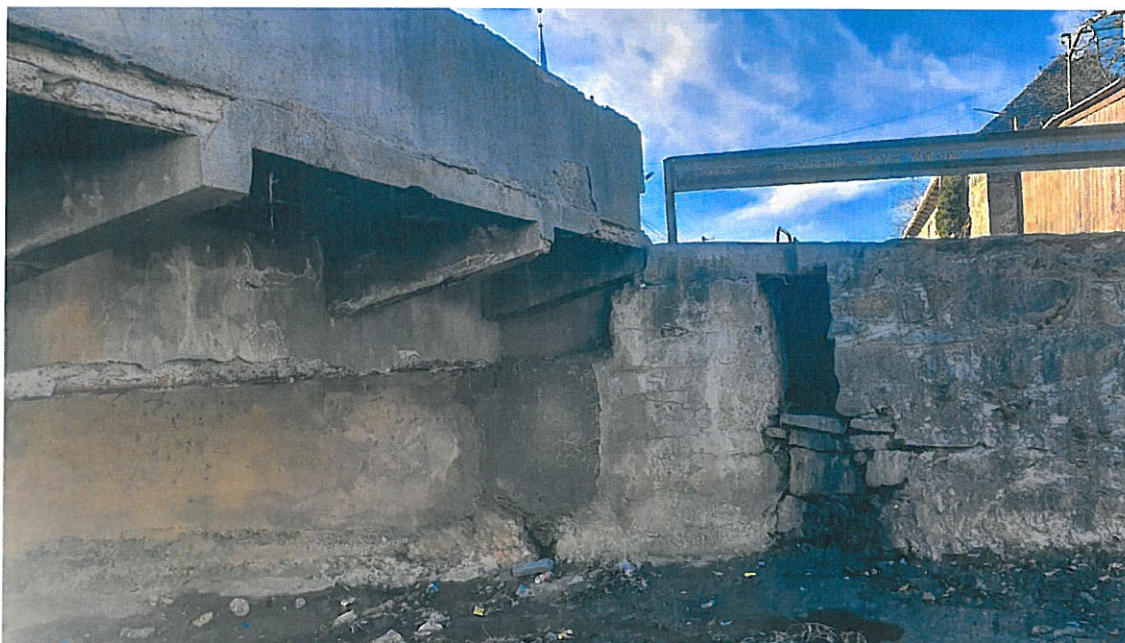
**Foto 3. Culee C 1 amonte**

- Parapet pietonal din beton armat, erodat, degradat
- Extindere a podului in amonte
- Suprastructura si infrastructurile sunt tencuite
- Tencuiala degradata, fisurata, cazuta
- Armaturi evidente, ruginite, corodate, la parapet, placa, console si grinda
- Beton erodat, degradat, cazut la consolele de sustinere a trotuarului, grinzi si infrastructuri
- Infiltratii pe fata laterala a grinzii marginale si consola trotuarului
- Defecte de fata vazuta (culoare neuniforma, pete, rugina)
- Carbonatari ale betonului
- Scurgere amenajata a santurilor drumului in albie
- Albie amenajata prin ziduri din moloane

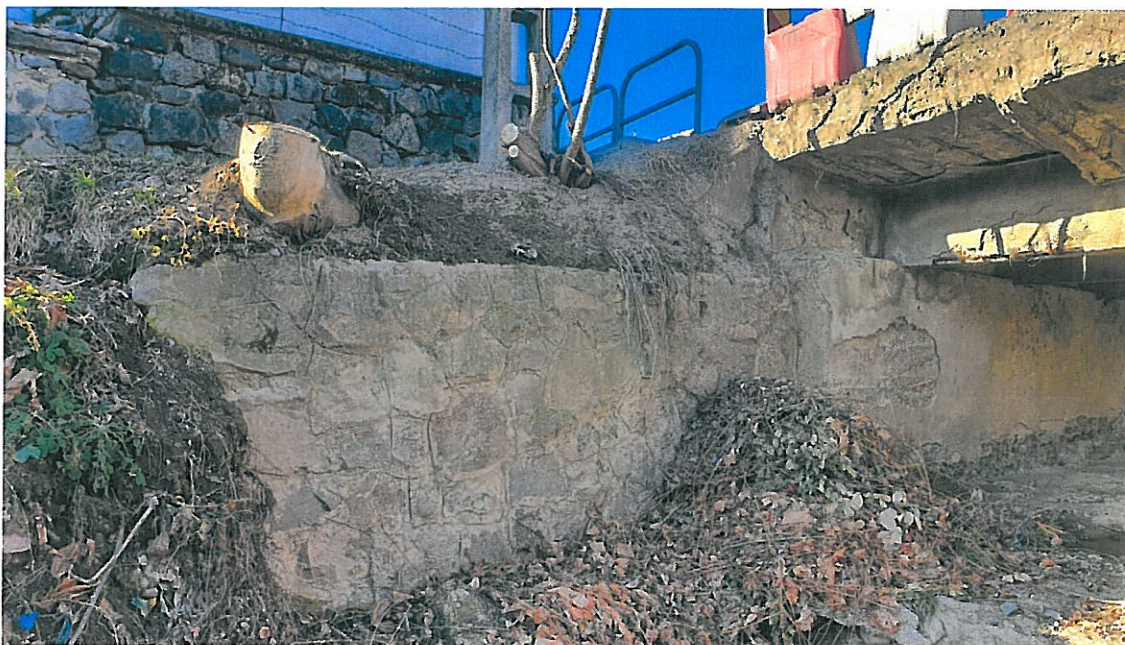
**Foto 4. Culee C 1 aval**

- Parapet pietonal complet distrus

- Suprastructura si infrastructurile sunt tencuite
- Tencuiala degradata, fisurata, cazuta
- Armaturi evidente, ruginite, corodate, la parapet, placa, console si grinda
- Beton erodat, degradat, cazut la consolele de sustinere a trotuarului, grinzi si infrastructuri
- Defecte de fata vazuta (culoare neuniforma, pete, rugina)
- Carbonatari ale betonului
- Albie amenajata prin ziduri din moloane
- Albie amenajata, cu talveg pereat in amonte si sub pod
- Depuneri si gunoaie in albie
- Stalp de electricitate in vecinatatea podului

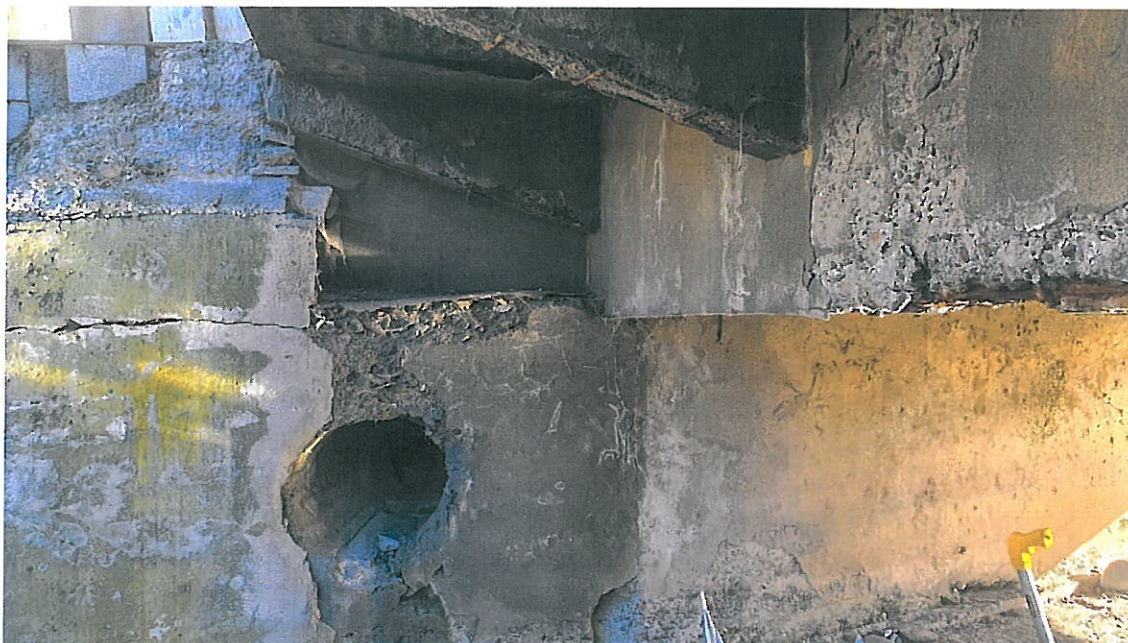
**Foto 5. Culee C 2 amonte**

- Extindere a podului in amonte
- Suprastructura si infrastructurile sunt tencuite
- Tencuiala degradata, fisurata, cazuta
- Armaturi evidente, ruginite, corodate, la parapet, placa, console si grinda
- Beton erodat, degradat, cazut la consolele de sustinere a trotuarului, grinzi si infrastructuri
- Infiltratii pe fata laterala a grinzii marginale si consola trotuarului
- Defecte de fata vazuta (culoare neuniforma, pete, rugina)
- Carbonatari ale betonului
- Scurgere amenajata a santurilor drumului in albie
- Albie amenajata
- Fisura orizontala in peretele stanga al canalului

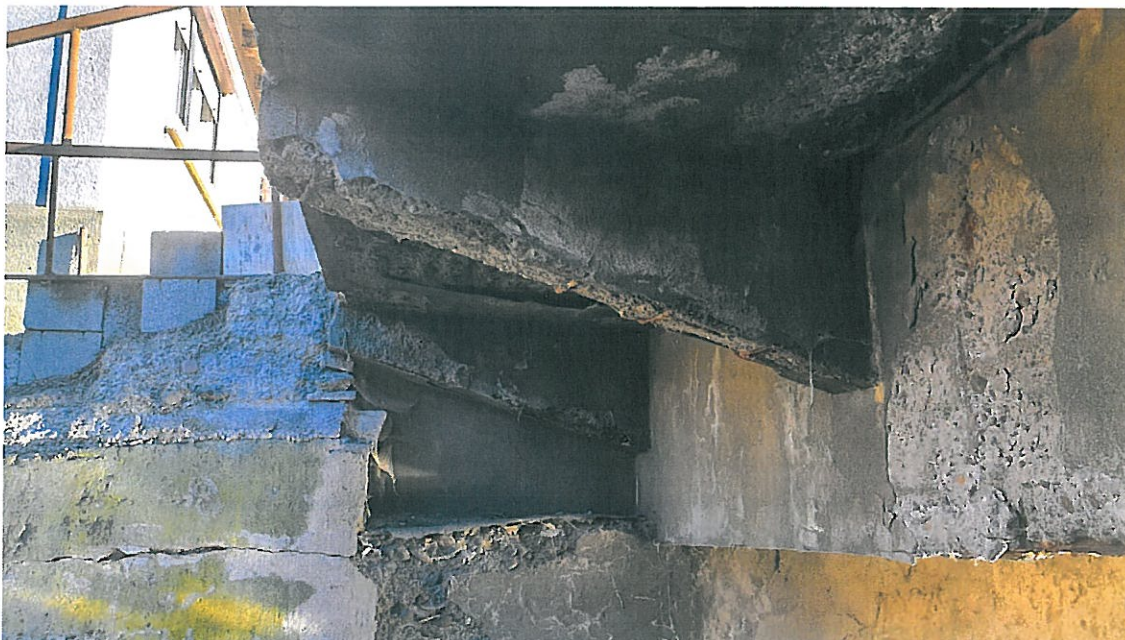
**Foto 6. Culee C 2 amonte**

- Extindere a podului in amonte
- Suprastructura si infrastructurile sunt tencuite
- Tencuiala degradata, fisurata, cazuta
- Armaturi evidente, ruginite, corodate, la parapet, placa, console si grinda
- Beton erodat, degradat, cazut la consolele de sustinere a trotuarului, grinzi si infrastructuri
- Infiltratii pe fata laterala a grinzii marginale si consola trotuarului
- Defecte de fata vazuta (culoare neuniforma, pete, rugina)
- Carbonatari ale betonului
- Scurgere amenajata a santurilor drumului in albie
- Albie amenajata
- Fisura orizontala in peretele stanga al canalului

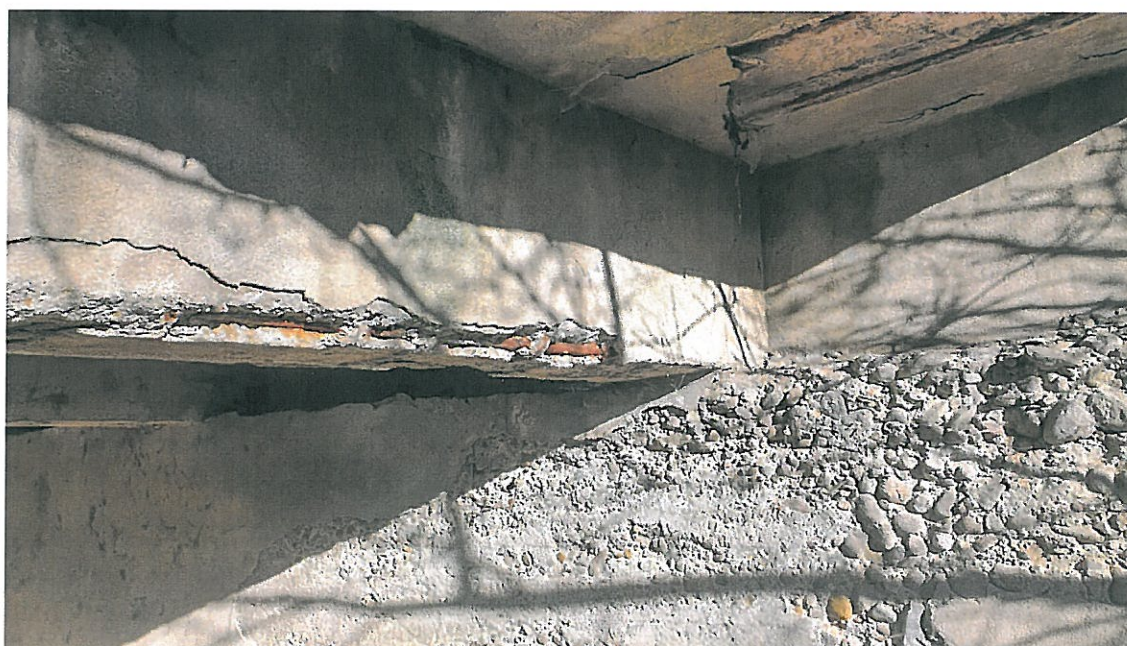
**Foto 7. Culee C 2 aval**

- Suprastructura si infrastructurile sunt tencuite
- Tencuiala degradata, fisurata, cazuta
- Armaturi evidente, ruginite, corodate, la parapet, placa, console si grinda
- Beton erodat, degradat, cazut la consolele de sustinere a trotuarului, grinzi si infrastructuri
- Infiltratii pe fata laterala a grinzii marginale si consola trotuarului
- Defecte de fata vazuta (culoare neuniforma, pete, rugina)
- Carbonatari ale betonului

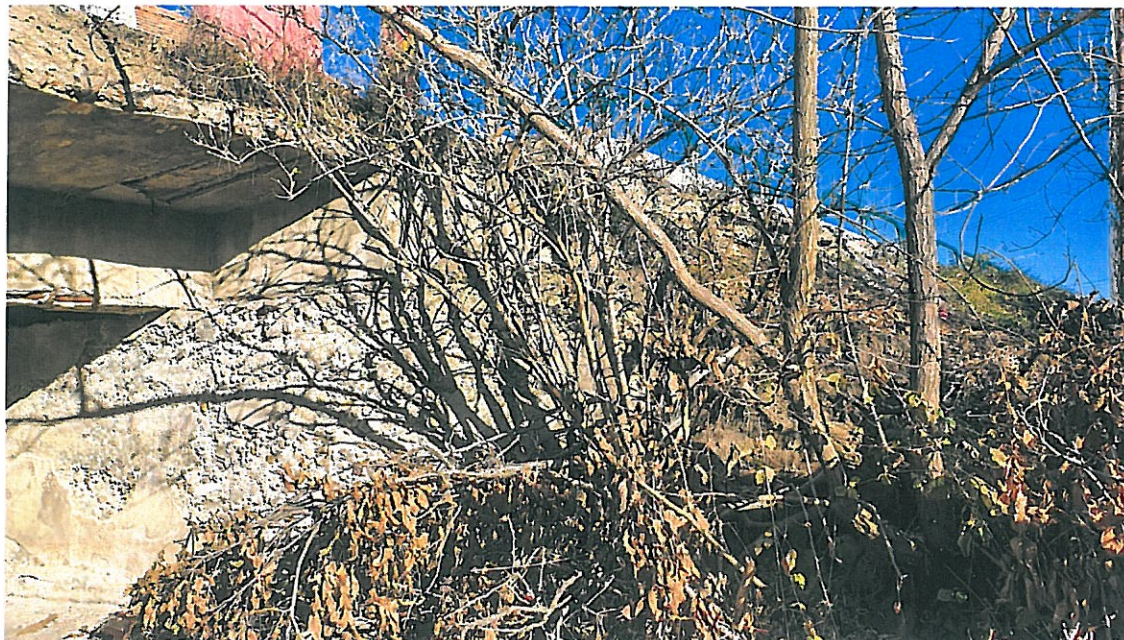
**Foto 8. Culee C 2 aval**

- Parapet pietonal complet distrus
- Suprastructura si infrastructurile sunt tencuite
- Tencuiala degradata, fisurata, cazuta
- Armaturi evidente, ruginite, corodate, la parapet, placa, console si grinda
- Beton erodat, degradat, cazut la consolele de sustinere a trotuarului, grinzi si infrastructuri
- Defecte de fata vazuta (culoare neuniforma, pete, rugina)
- Carbonatari ale betonului
- Vegetatie abundenta si depuneri in albie

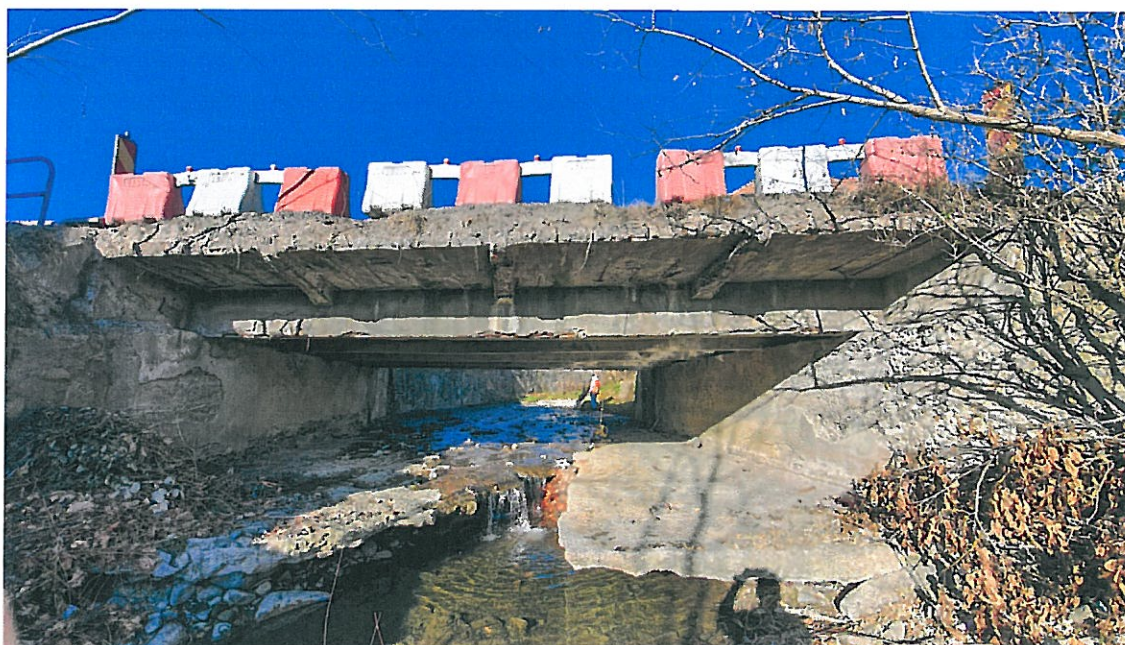
**Foto 9. Vedere laterala din aval**

- Parapet pietonal complet distrus
- Suprastructura si infrastructurile sunt tencuite
- Tencuiala degradata, fisurata, cazuta
- Armaturi evidente, ruginite, corodate, la parapet, placa, console si grinda
- Beton erodat, degradat, cazut la consolele de sustinere a trotuarului, grinzi si infrastructuri
- Beton segregat la culeea C 2
- Defecte de fata vazuta (culoare neuniforma, pete, rugina)
- Carbonatari ale betonului
- Vegetatie abundenta si depuneri in albie
- Albie amenajata, cu talveg pearsat in amonte si sub pod
- Pereul albiei este rupt, distrus si eroziunea si coborarea talvegului

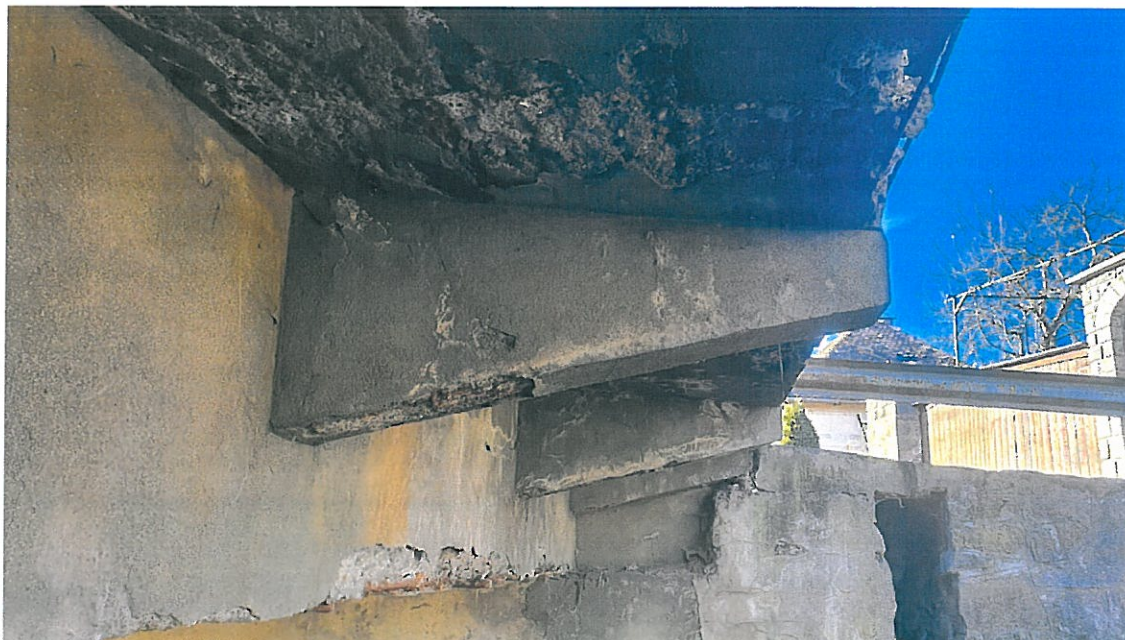
**Foto 10. Consola amonte spre culeea C 1**

- Suprastructura si infrastructurile sunt tencuite
- Tencuiala degradata, fisurata, cazuta
- Armaturi evidente, ruginite, corodate, la parapet, placa, console si grinda
- Beton erodat, degradat, cazut la consolele de sustinere a trotuarului, grinzi si infrastructuri
- Infiltratii pe fata laterala a grinzii marginale si consola trotuarului
- Defecte de fata vazuta (culoare neuniforma, pete, rugina)
- Carbonatari ale betonului

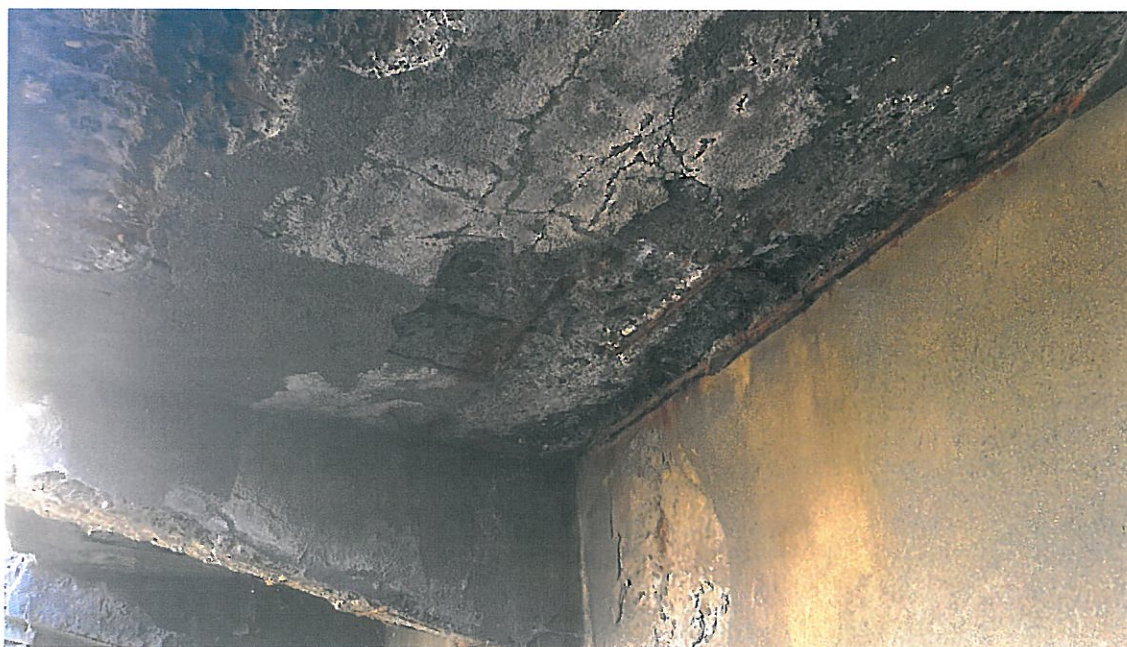
**Foto 11. Consola amonte spre culeea C 2**

- Suprastructura si infrastructurile sunt tencuite
- Tencuiala degradata, fisurata, cazuta
- Armaturi evidente, ruginite, corodate, la parapet, placa, console si grinda
- Beton erodat, degradat, cazut la consolele de sustinere a trotuarului, grinzi si infrastructuri
- Infiltratii pe fata laterala a grinzii marginale si consola trotuarului
- Defecte de fata vazuta (culoare neuniforma, pete, rugina)
- Carbonatari ale betonului

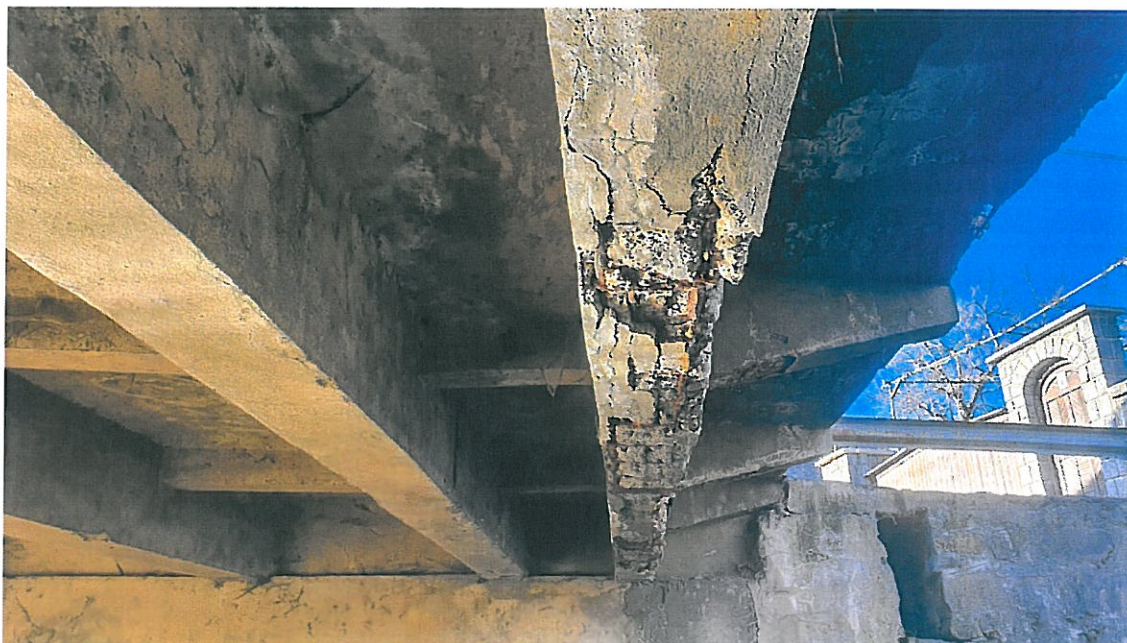
**Foto 12. Intrados spre culeea C 1**

- Extindere a podului in amonte
- Suprastructura si infrastructurile sunt tencuite
- Tencuiala degradata, fisurata, cazuta
- Armaturi evidente, ruginite, corodate, la parapet, placa, console si grinda
- Beton erodat, degradat, cazut la consolele de sustinere a trotuarului, grinzi si infrastructuri
- Infiltratii pe fata laterala a grinzii marginale si consola trotuarului
- Infiltratii in placa de beton
- Defecte de fata vazuta (culoare neuniforma, pete, rugina)
- Carbonatari ale betonului

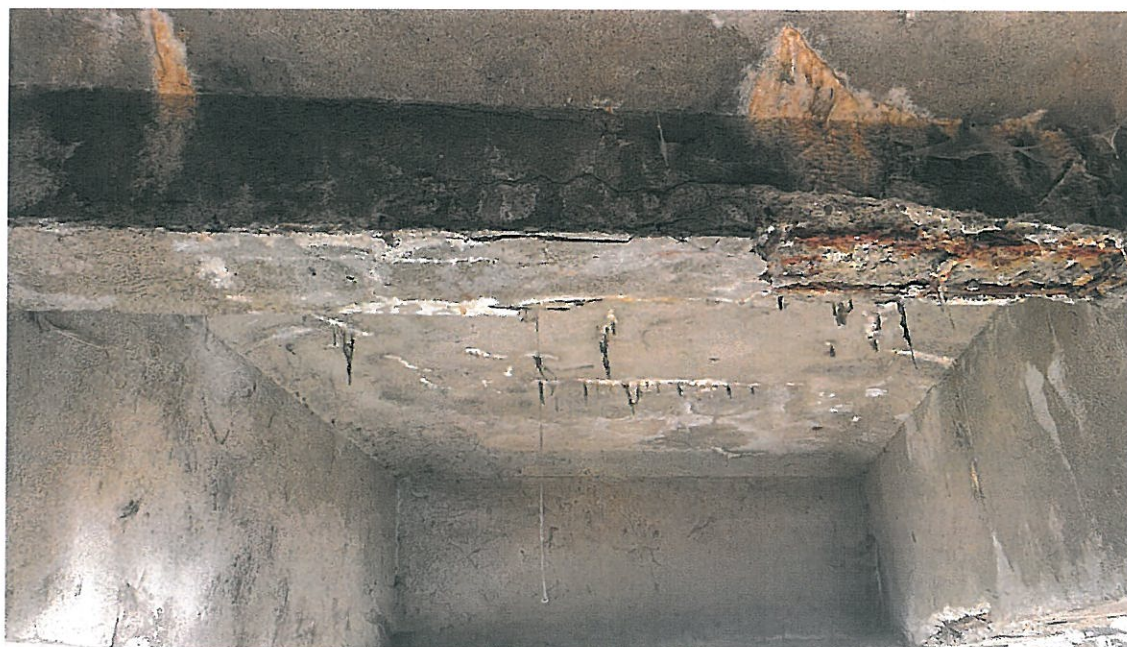
**Foto 13. Intrados spre culeea C 1**

- Suprastructura tencuita
- Tencuiala degradata, fisurata, cazuta
- Beton erodat, degradat, cazut la grinzi si antretoaza
- Armaturi evidente, ruginite, corodate, la grinda si antretoaza
- Infiltratii in placa de beton si antretoaza
- Stalactite la intradosul placii
- Defecte de fata vazuta (culoare neuniforma, pete, rugina)
- Carbonatari ale betonului

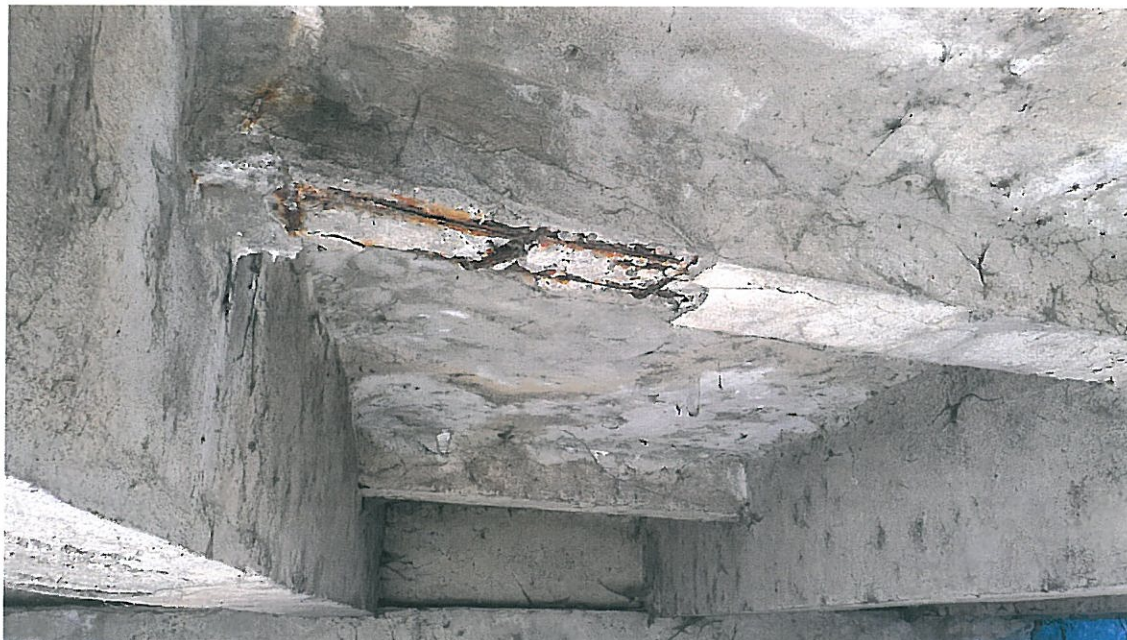
**Foto 14. Intrados spre culeea C 1**

- Suprastructura tencuita
- Tencuiala degradata, fisurata, cazuta
- Beton erodat, degradat, cazut la antretoaza
- Armaturi evidente, ruginite, corodate la antretoaza
- Infiltratii in placa de beton si antretoaza
- Defecte de fata vazuta (culoare neuniforma, pete, rugina)
- Carbonatari ale betonului

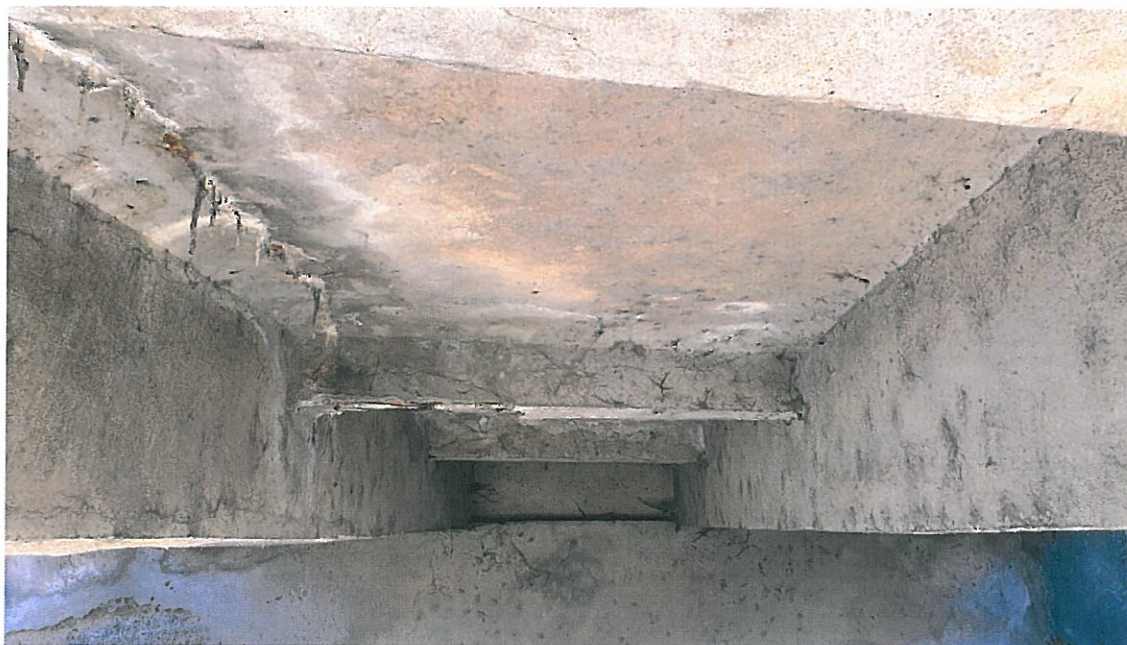
**Foto 15. Intrados spre culeea C 1**

- Suprastructura tencuita
- Tencuiala degradata, fisurata, cazuta
- Beton erodat, degradat, cazut la antretoaza
- Armaturi evidente, ruginite, corodate la antretoaza
- Infiltratii in placa de beton si antretoaza
- Stalactite la intradosul placii
- Defecte de fata vazuta (culoare neuniforma, pete, rugina)
- Carbonatari ale betonului

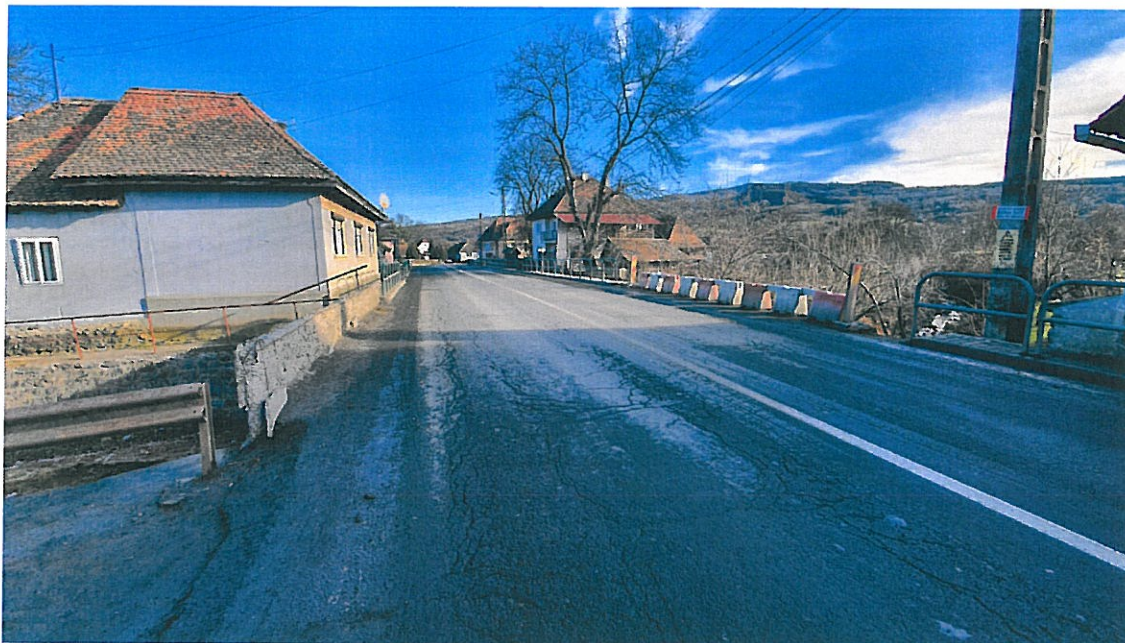
**Foto 16. Calea spre Miercurea Ciuc**

- 3.33. Fisuri pe zone extinse in betonul asfaltic de pe cale. Foto 16, 17;
- 3.34. Pod lipsit de guri de scurgere.
- 3.35. Trotuarele podului nu sunt in continuitatea trotuarelor de pe rampe. Foto 16, 17;
- 3.36. Parapet pietonal amonte din beton armat, erodat, degradat. Foto 1, 2, 3, 16, 17;
- 3.37. Armatura evidenta, ruginita, desprinsa, la parapet. Foto 1, 16, 17;
- 3.38. Parapet pietonal aval prabusit in albie. Foto 4, 8, 9, 16, 21;
- 3.39. Lipsa parapetelor de siguranta pe pod. Foto 16, 17;

- Parapet pietonal amonte din beton armat, erodat, degradat
- Armatura evidenta, ruginita, desprinsa, la parapet
- Parapet pietonal aval complet distrus
- Lipsa parapetului de siguranta pe pod
- Trotuarele de pe rampe nu sunt continue cu cele de pe pod (latime mica a podului)
- Fisuri pe zone extinse in betonul asfaltic de pe cale
- Stalp de electricitate in vecinatatea podului

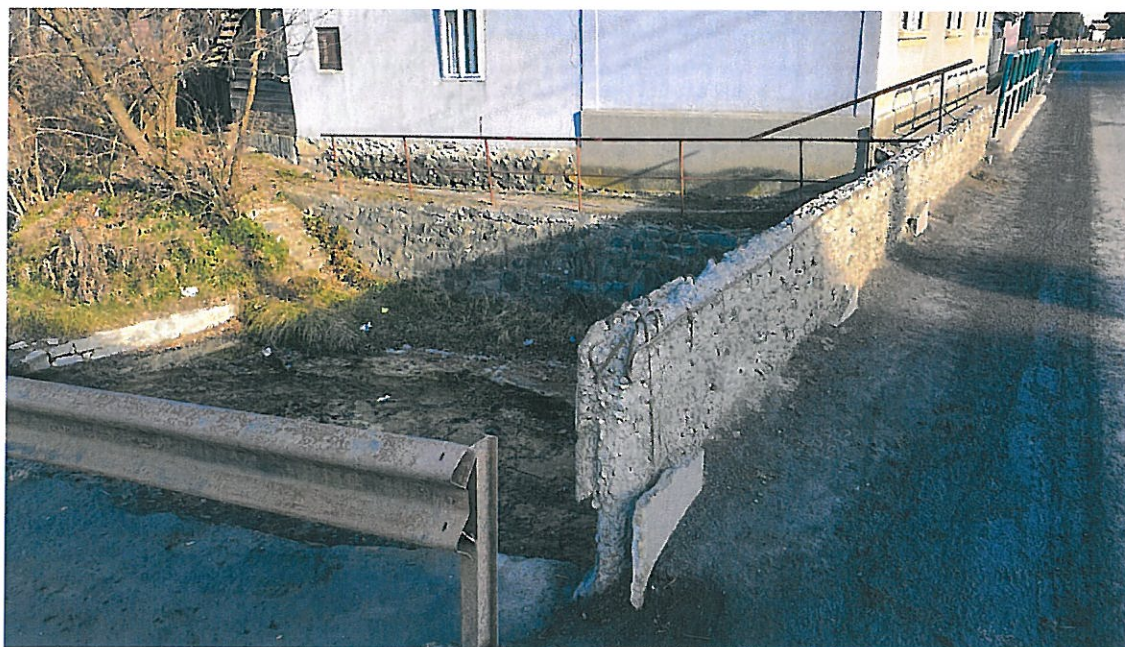
**Foto 17. Trotuar amonte spre Miercurea Ciuc**

- Parapet pietonal amonte din beton armat, erodat, degradat
- Armatura evidenta, ruginita, desprinsa, la parapet
- Lipsa parapetului de siguranta pe pod
- Trotuarele de pe rampe nu sunt continue cu cele de pe pod (latime mica a podului)
- Albie amenajata, cu talveg pereat in amonte si sub pod
- Prag de fund in amonte de pod

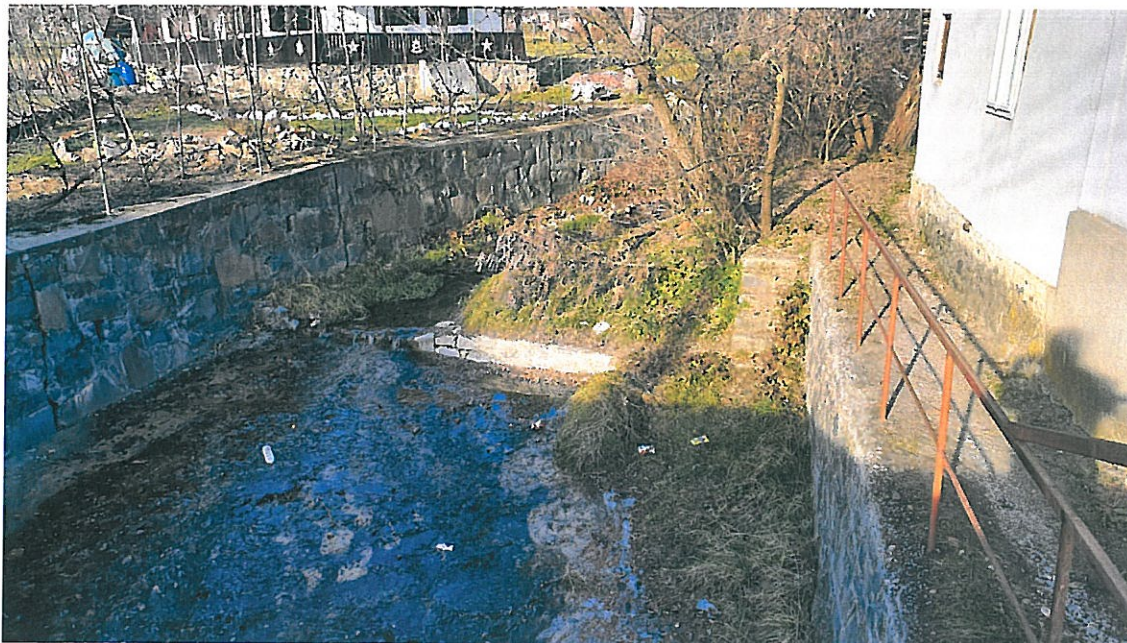
**Foto 18. Albie in amonte**

- Albie amenajata, cu talveg pereat in amonte si sub pod
- Prag de fund in amonte de pod
- Vegetatie si depuneri in albie
- Fisuri verticale in peretele dreapta al canalului

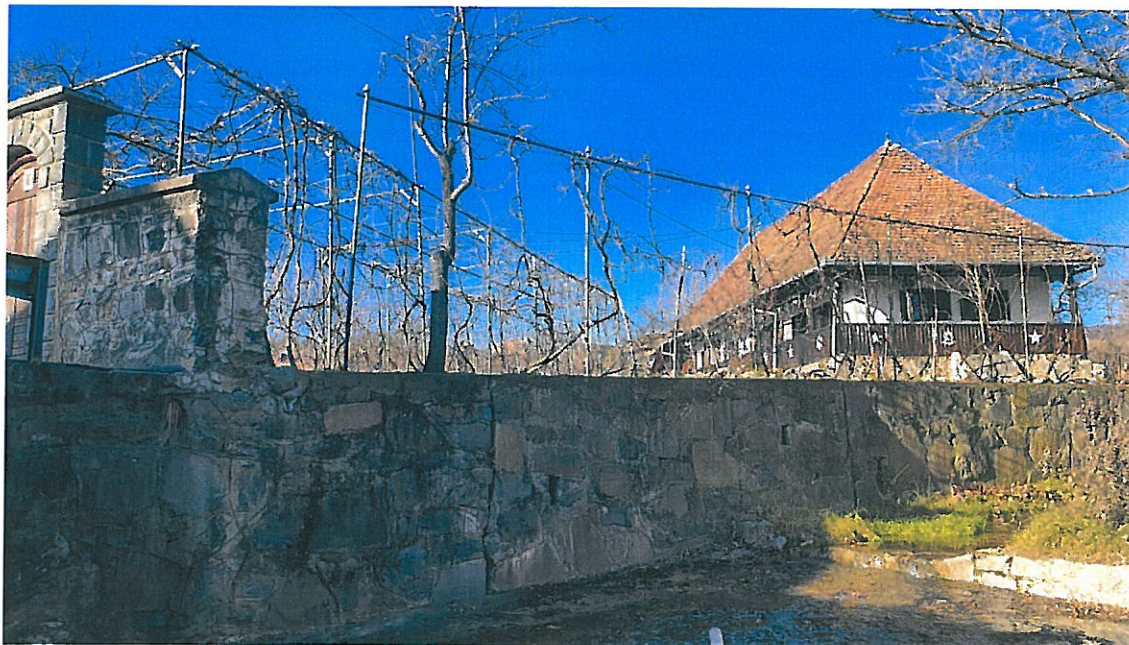
**Foto 19. Albie in amonte**

- Albie amenajata, cu talveg pereat in amonte si sub pod
- Prag de fund in amonte de pod
- Vegetatie si depuneri in albie
- Fisuri verticale in peretele dreapta al canalului

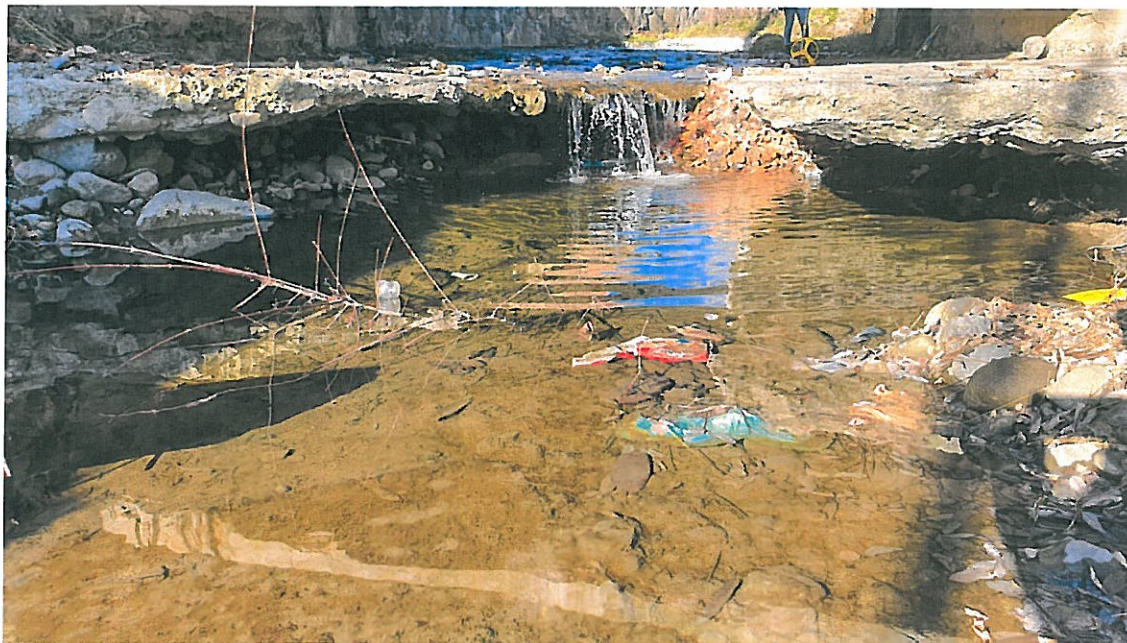
**Foto 20. Albie din aval spre amonte**

- Vegetatie abundenta si depuneri in albie
- Albie amenajata, cu talveg pereat in amonte si sub pod
- Pereul albiei este rupt, distrus si eroziunea si coborarea talvegului

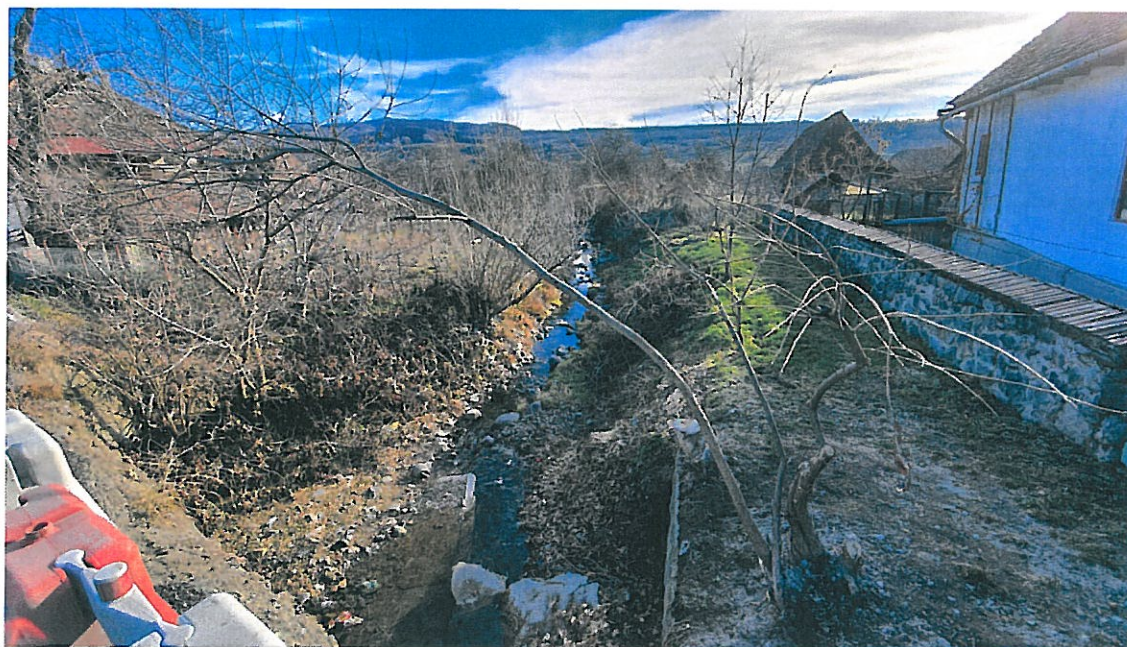
**Foto 21. Albie in aval**

- Albie neamenajata, necalibrata, cu vegetatie, depuneri si gunoaie in aval de pod
