# AUDIT DE SIGURANȚĂ RUTIERĂ

Ref.: realizare - Raport Audit Siguranță Rutieră „Pod pe DN 10 km 134+053,  
peste Tărlung, la Stupinii Prejmerului, județul Brașov”- stadiul 1.

## Raport Audit Siguranță Rutieră

**„Pod pe DN 10 km 134+053, peste Tărlung, la Stupinii  
Prejmerului, județul Brașov”**

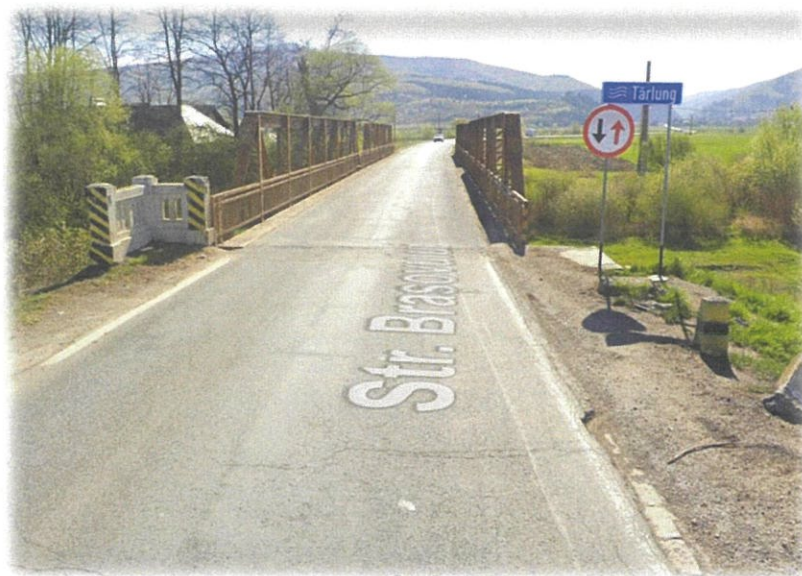
Figura 2 - situație existentă, pod DN 10 km 134+053.

Cele mai importante observații, constatări, degradări și defecte înregistrate la pod sunt următoarele:

- Suprastructura - elemente principale de rezistență
  - podul are în alcătuire, ca elemente principale de rezistență două grinzi metalice cu zăbrele, solidarizate prin antretoaze și contravântuiri la partea inferioară, grinzile principale sunt ruginite cu vopsea exfoliată, zonele cele mai afectate de rugină, la grinzile principale, sunt prezente la talpa inferioară;

- antretoaze și contravântuiri puternic ruginite, cu zone exfoliate, în special în zona gușeelor de la noduri.
- Elemente de rezistență care susțin calea

- elementele de rezistență care susțin calea sunt reprezentate de cele 6 lonjeroni precum și de plăcile prefabricate din beton armat, lonjeronii puternic ruginiți, cu zone exfoliate, în special cei marginali și în zonele nodurilor antretoază-grindă principală;

- unii lonjeroni sunt aproape desprinși de antretoaze din cauza ruginii;
  - placile prefabricate din beton armat, marginale, au betonul căzut, armături puternic ruginite, pe toată lungimea podului.

- Infrastructuri, aparate de reazem, dispozitive antiseismice, sferturi de con sau aripi
  - elevațiile infrastructurilor sunt tencuite;
  - beton puternic degradat, segregat, friabil la elevațiile pilei și culeelor;
  - fundația pilei a fost consolidată cu elemente prefabricate casetate din beton armat tip R;
  - infiltrații la rosturi de la culei și pilă;
  - depuneri pe bancheta de reazem;
  - infrastructurile nu sunt prevăzute cu dispozitive antiseismice;
  - aparatele de reazem mobile sunt ruginite, corodate, nevopsite, înglobate în depuneri;
  - aparat de reazem fixe ruginite, corodate, nevopsite;
  - racordarea cu terasamentele se realizează prin sferturi de con pereate;
  - aripa mal stânga amonte complet fisurată.

- Albia, apărări de maluri, rampe de acces, instalații pozate sau suspendate de pod
  - albia râului Târlung este neamenajată;
  - vegetație și gunoaie în albie;
  - lucrarea de protecție a malului stâng este puternic degradată, ruptă, cu elemente căzute în albie, afuiate;
  - pragul de fund amplasat în aval de pod este complet distrus;
  - la ambele capete ale podului, lățimea platformei drumului este insuficientă;
  - acostamentele rampelor nu sunt amenajate;
  - parapetele de siguranță din beton armat, amplasat la capetele podului sunt degradate, rupte, prăbușite.

- Calea podului, guri de scurgere, trotuare, parapete, rosturi
  - podul este îngust;
  - calea podului este supraîncărcată și prezintă fisuri în zona rosturilor de la culei;
  - trotuare la nivelul căii, lipsă parapete de siguranță;
  - parapete pietonale metalice ruginite, cu panouri deformate, deplasate în urma coliziunilor vehiculelor;
  - podul este echipat cu guri de scurgere neprelungite;
  - infiltrații și degradări puternice în zona gurilor de scurgere.

Conform raportului de expertiză tehnică întocmit de Expert Tehnic ing. Ioan Cervinschi podul prezintă un indice general al stării tehnice  $I_{st}=23$ , podul existent se încadrează în clasa tehnică IV, aflându-se într-o stare CRITICA.

**Tip proiect:** Construire pod nou pe amplasamentul podului actual si demolarea celui existent.

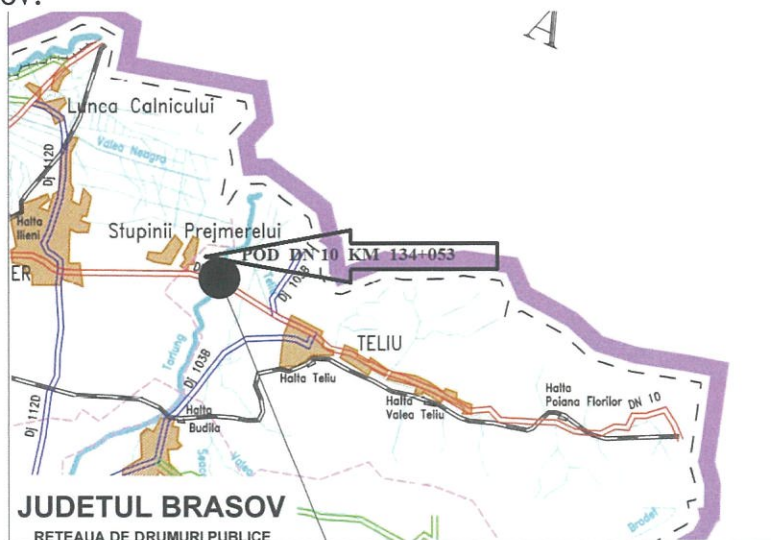
Figură 5 - plan de amplasament POD DN 10 km 134+053

8.3.1 *Analiză:* Proiectul prevede construirea unui pod nou situat pe DN 10 km 134+053 peste râul Tărlung la Stupinii Prejmerului, județul Brașov.
