# **EXPERTIZĂ TEHNICĂ**

**POD PE DN 10 KM 134+053 PESTE TARLUNG LA STUPINII  
PREJMERULUI**

EXPERTIZA TEHNICA

IUNIE 2020

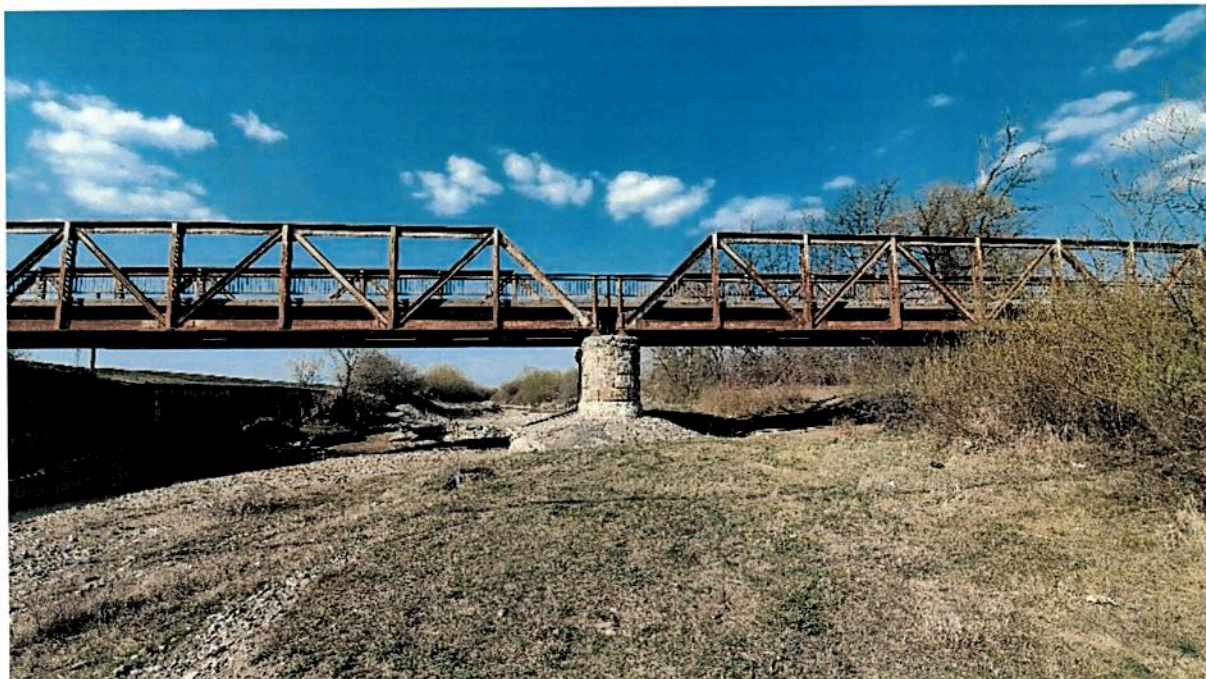
**FOTO 1 – Vedere longitudinala din amonte**

- Grinzile principale si parapete pietonale ruginite, nevopsite
- Vegetatie in albie
- Beton degradat la avantbecul pilei
- Lucrare hidrotehnica degradata la malul stang
- Coborare a talvegului

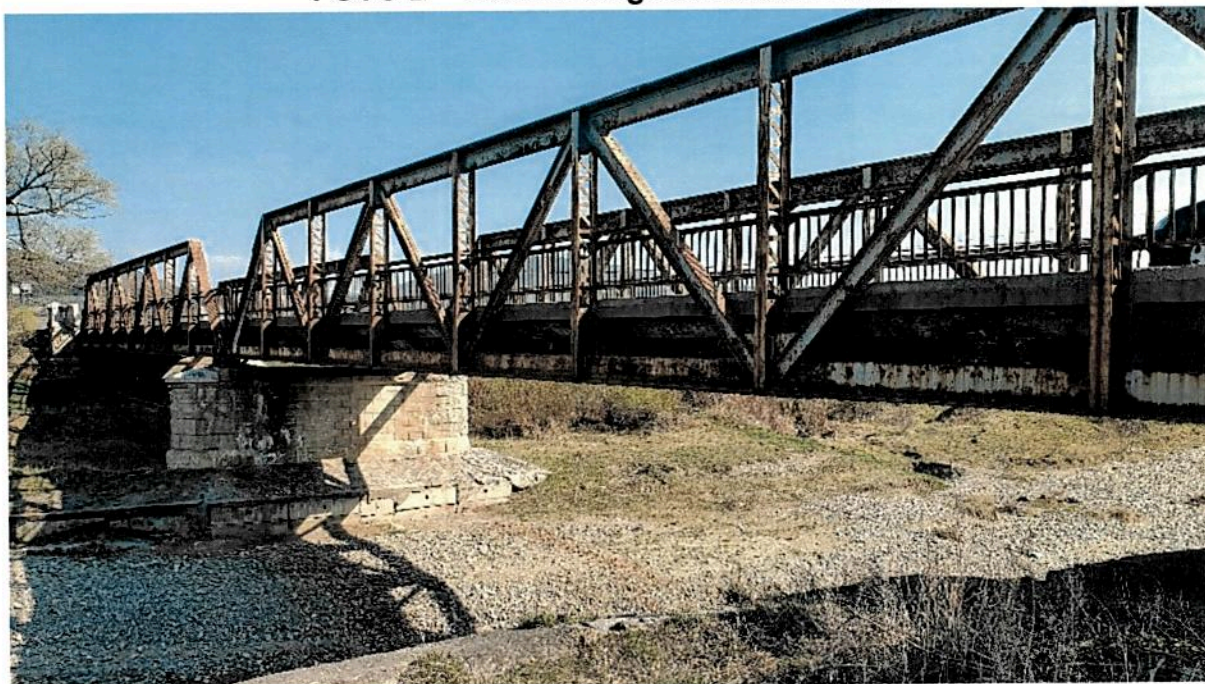
**FOTO 2 – Vedere longitudinala din aval**

- Grinzile principale si parapete pietonale ruginite, nevopsite
- Vegetatie in albie
- Infiltratii pe elevatia pilei
- Consolidarea fundatiei pilei cu casete prefabricate
- Coborare a talvegului

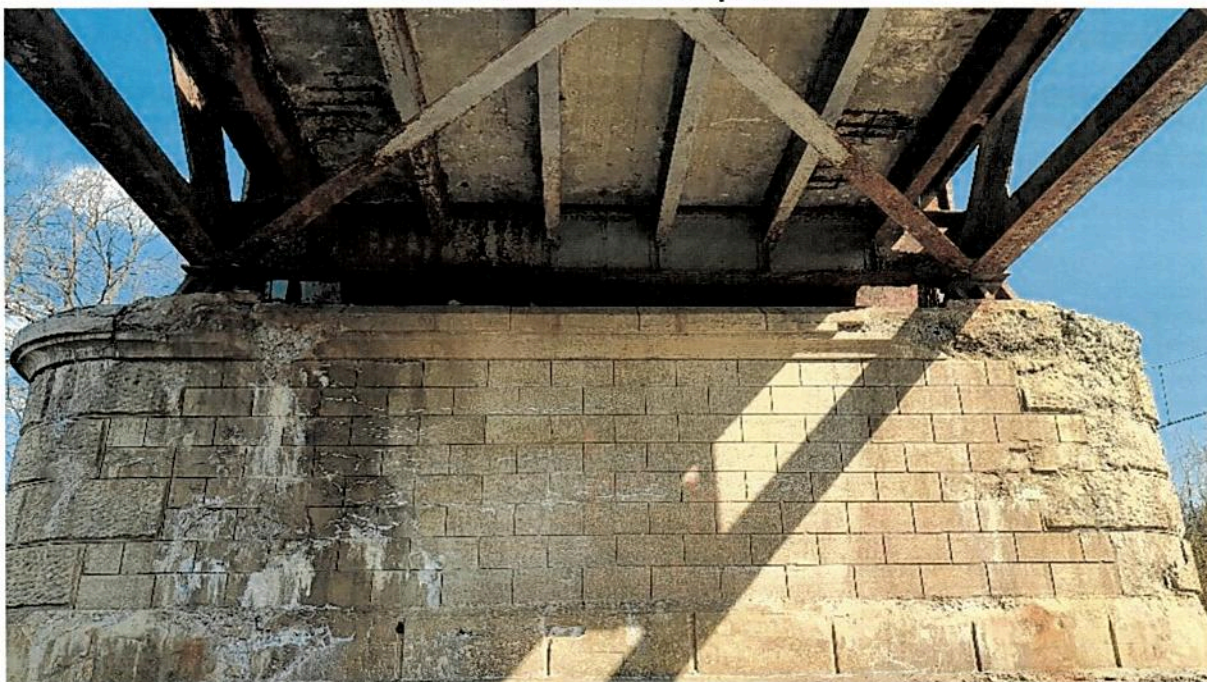
**FOTO 3 – Intrados la pila P1**

- Talpile inferioare ale grinzilor principale puternic ruginite, cu vopsea exfoliata
- Antretoaze si contravantuiri puternic ruginite, cu vopsea exfoliata, in special la noduri
- Lonjeroni puternic ruginiti, cu vopsea exfoliata, in special cei marginali
- Placa din beton armat are prezinta zone cu infiltratii, pete
- Armaturi neacoperite, ruginite la placa de beton
- Infiltratii la rostul de la pila
- Aparate de reazem ruginite
- Prelingerea apei pe elevatia pilei
- Beton degradat, segregat, friabil la pila

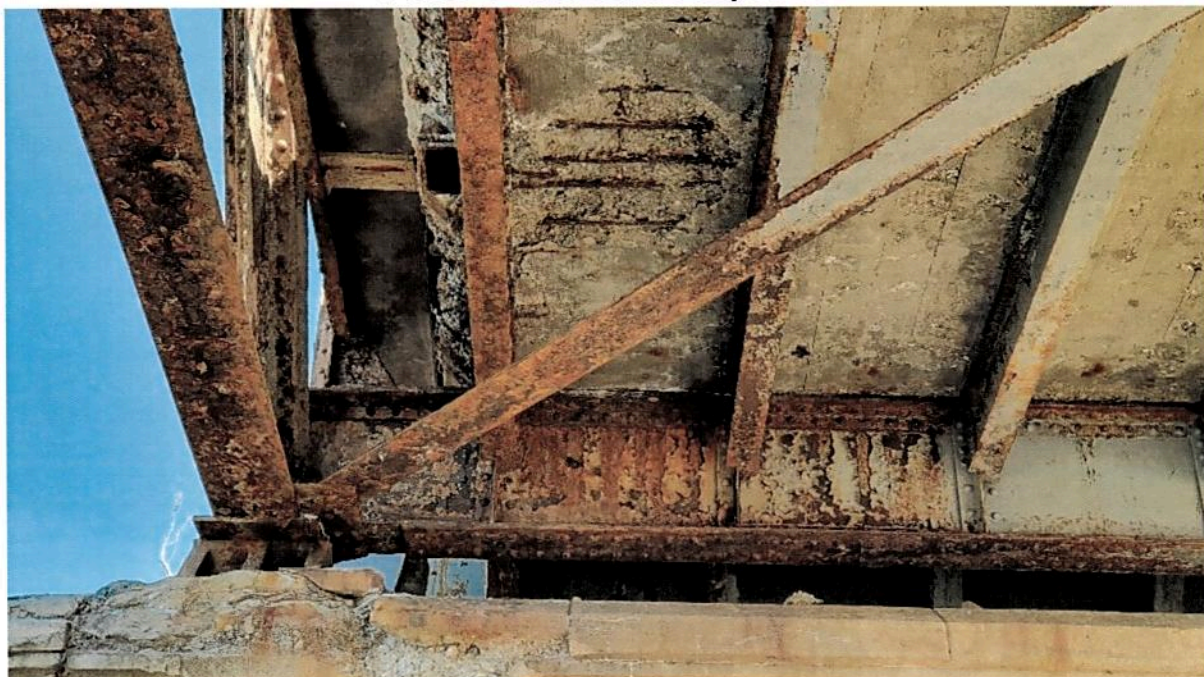
**FOTO 4 – Rezemare la pila P1**

- Talpile inferioare ale grinzilor principale puternic ruginite, cu vopsea exfoliata
- Antretoaze si contravantuiri puternic ruginite, cu vopsea exfoliata, in special la noduri
- Lonjeroni puternic ruginiti, cu vopsea exfoliata, in special cei marginali
- Placa din beton armat are prezinta zone cu infiltratii, pete
- Armaturi neacoperite, ruginite la placa de beton

- Gura de scurgere degradata, neprelungita
- Infiltratii la rostul de la pila
- Aparate de reazem ruginite

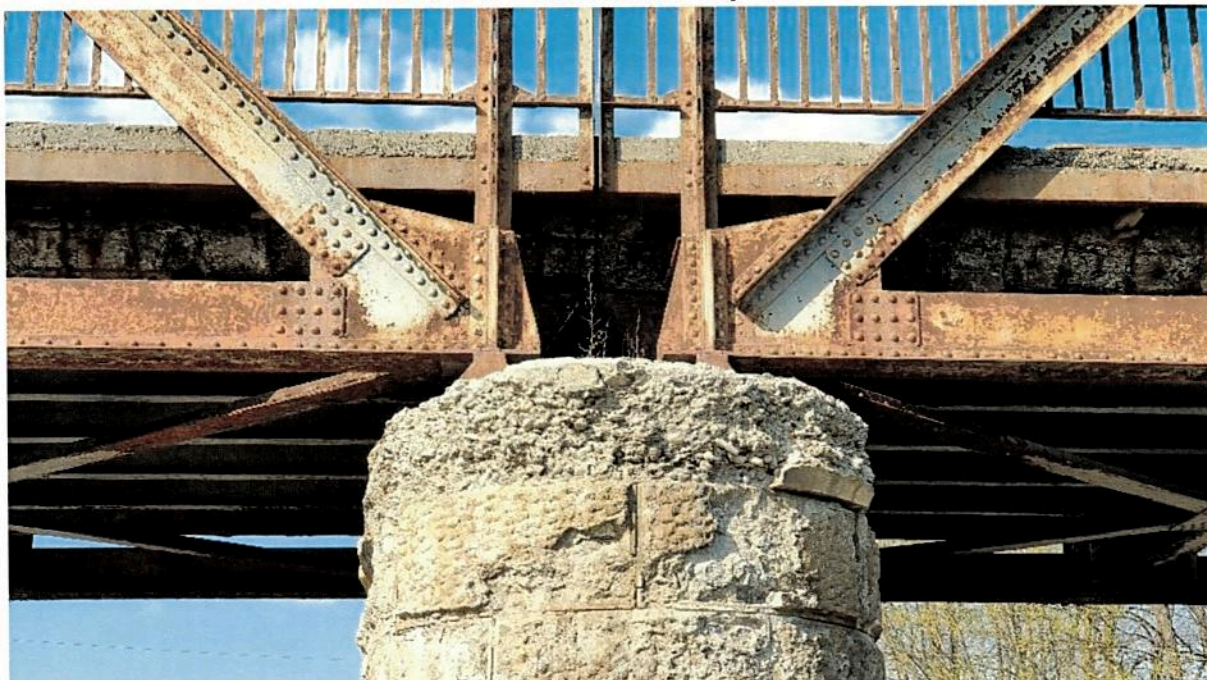
**FOTO 5 – Rezemare la pila P1**

- Talpile inferioare ale grinzilor principale puternic ruginite, cu vopsea exfoliata
- Armaturi neacoperite, ruginite la placa de beton, pe toata lungimea podului
- Infiltratii la rostul de la pila
- Depuneri si vegetatie pe bancheta de rezemare
- Aparate de reazem ruginite
- Beton degradat, segregat, friabil la pila

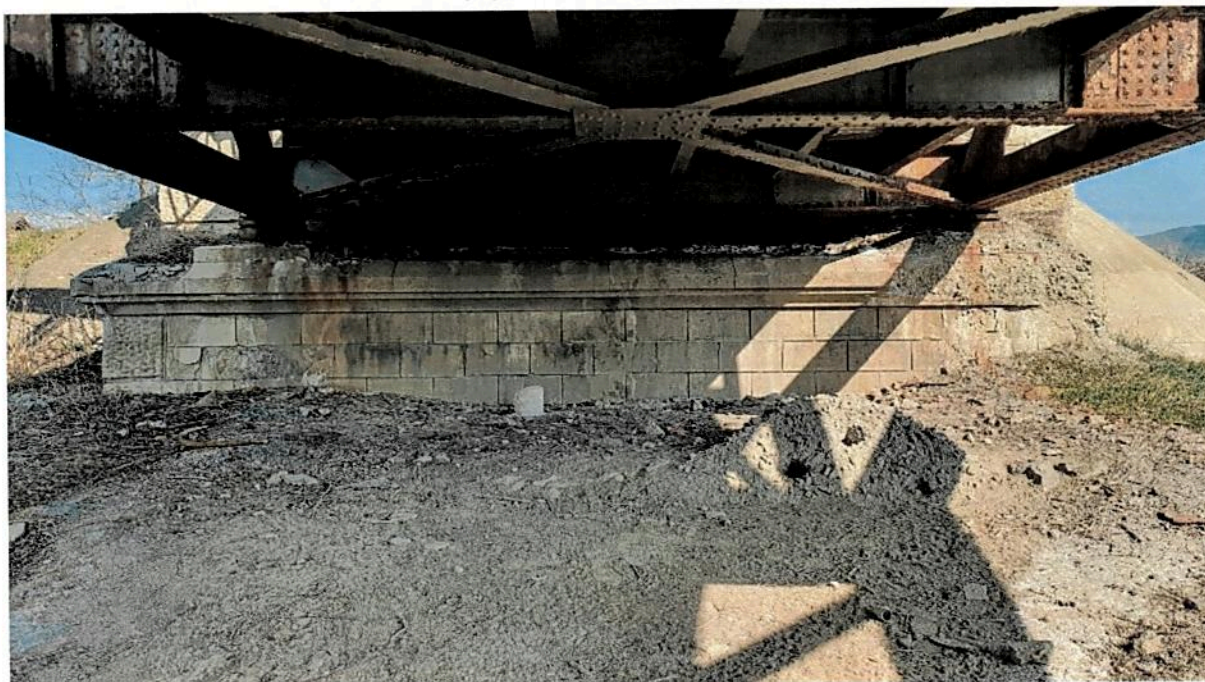
**FOTO 6 – Culee C2**

- Talpile inferioare ale grinzilor principale puternic ruginite, cu vopsea exfoliata
- Antretoaze si contravanturi puternic ruginite, cu vopsea exfoliata, in special la noduri
- Infiltratii la rostul de la culee si prelingerea apei pe elevatia culeii
- Depuneri pe bancheta de rezemare
- Aparate de reazem ruginite, inglobate in depuneri

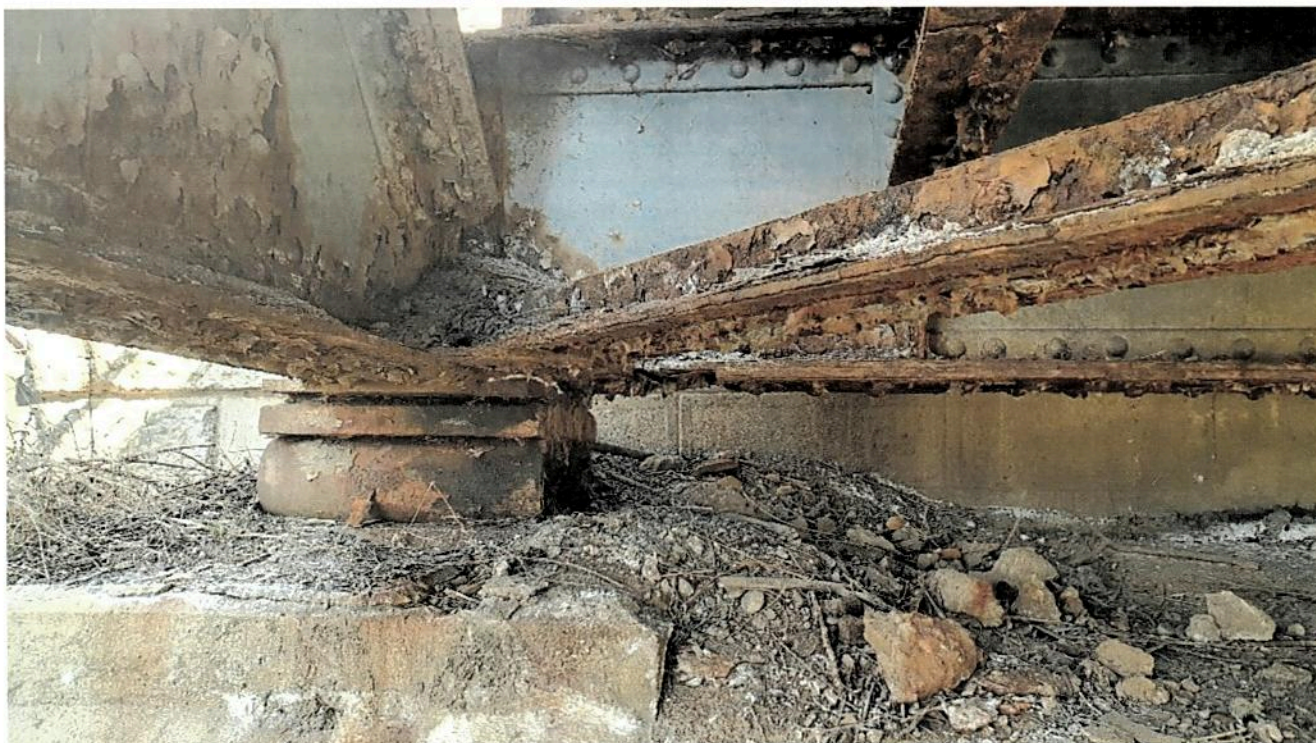
**FOTO 7 – Rezemare la culee C2 aval**

- Talpile inferioare ale grinzilor principale puternic ruginite, cu vopsea exfoliata
- Antretoaze si contravantuiri puternic ruginite, cu vopsea exfoliata, in special la noduri
- Infiltratii la rostul de la culee si prelingerea apei pe elevatia culeii
- Depuneri pe bancheta de rezemare
- Aparare de reazem ruginite, inglobate in depuneri

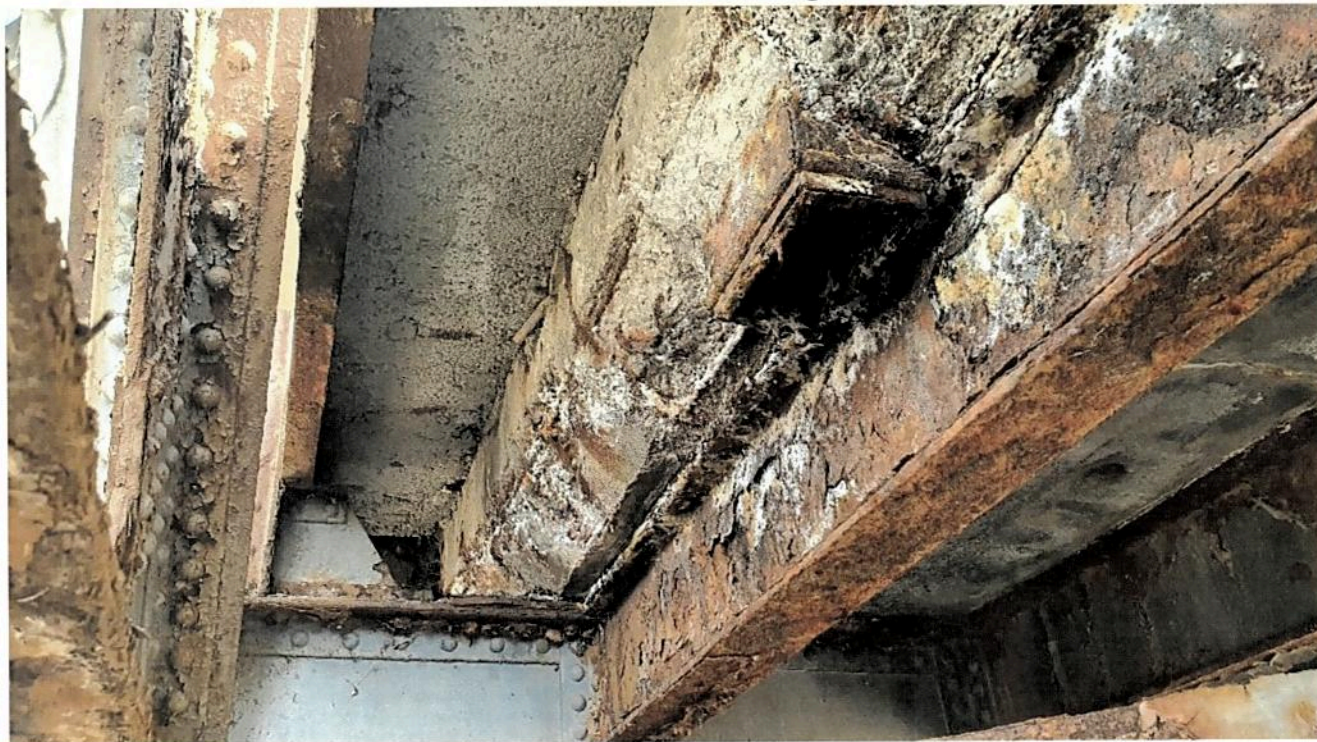
**FOTO 8 – Gura de scurgere**

- Gura de scurgere degradata, neprelungita
- Lonjeron marginal puternic corodat, cu vopsea exfoliata
- Armatura aparenta, corodata, la placa de beton armat

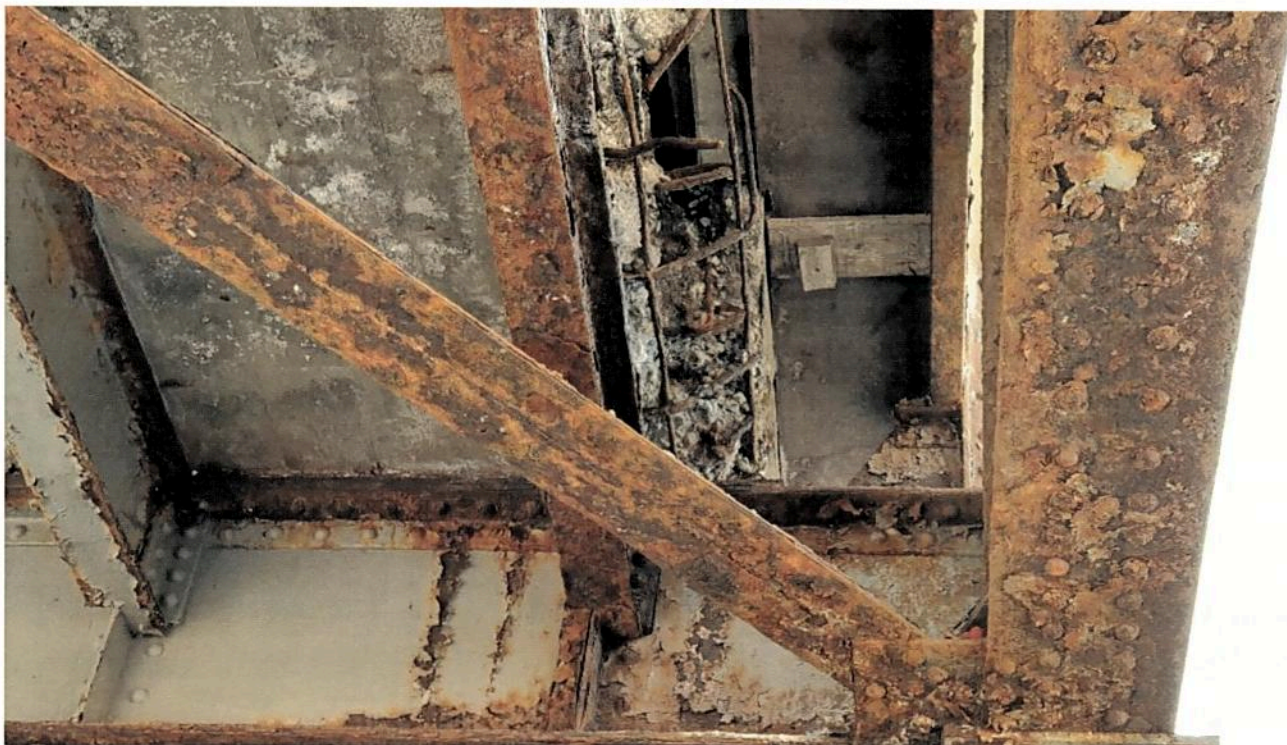
**FOTO 9 – Detaliu intrados**

- Elemente metalice de rezistență puternic corodate
- Beton cazut la placa de beton
- Armătură aparentă, corodată, la placa de beton armat

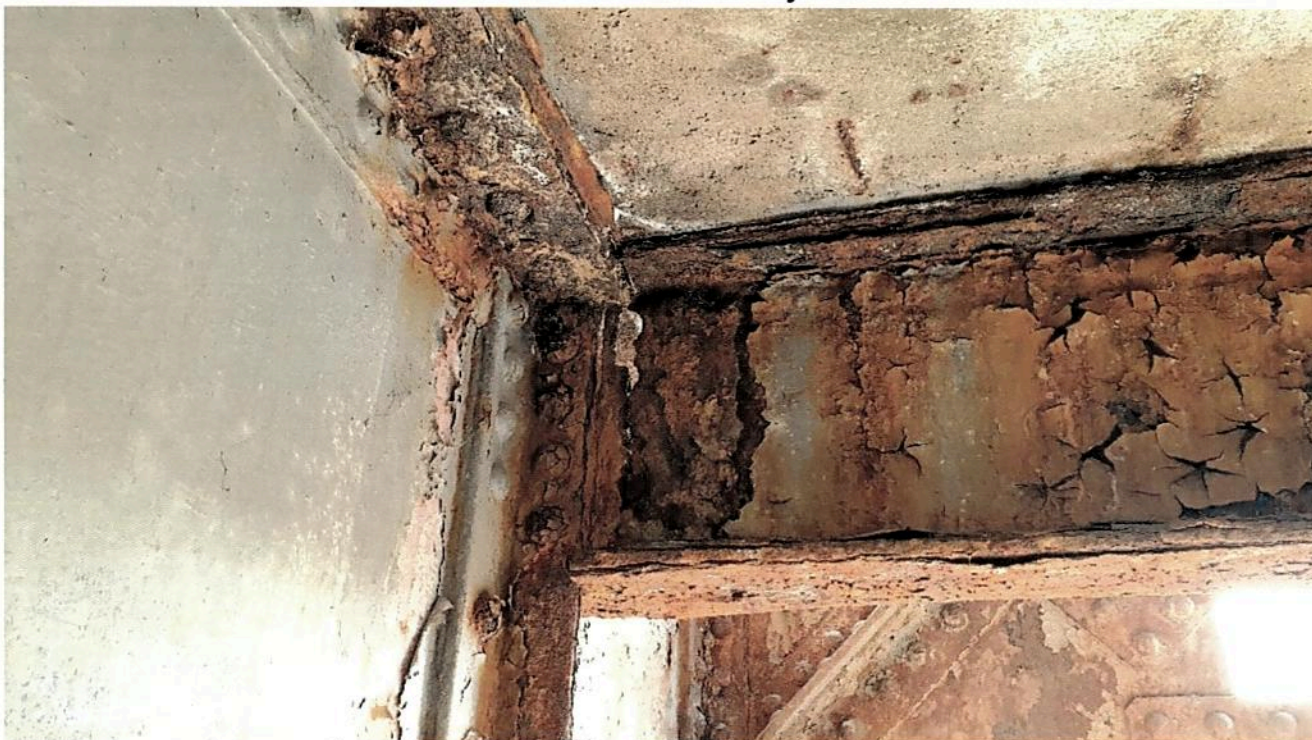
**FOTO 10 – Detaliu lonjeron**

- Lonjeron puternic corodat la nod, aproape desprins de antretoaza.

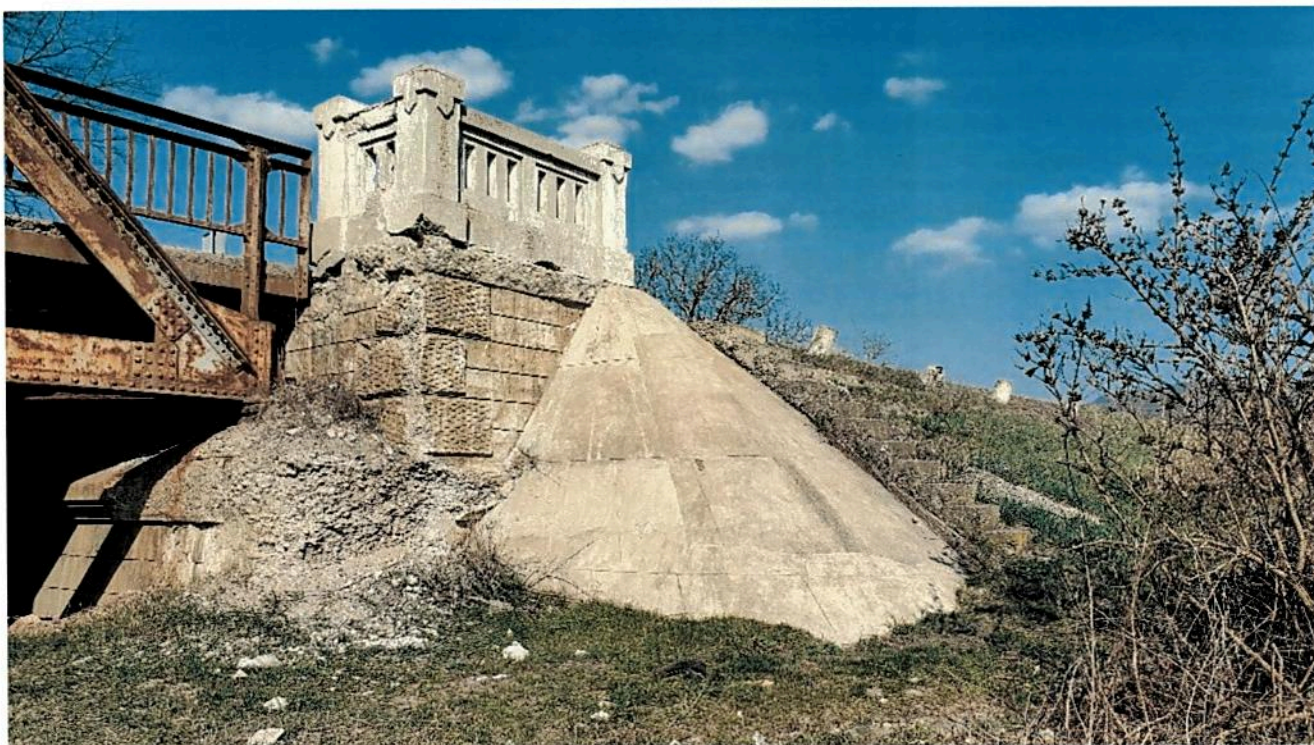
**FOTO 11 – Culee C2 amonte**

- Grinzile principale si parapete pietonale ruginite, nevopsite
- Depuneri pe bancheta de rezemare
- Beton degradat, segregat, friabil la elevatia culeii si zidul de garda
- Parapet de siguranta din beton armat degradat

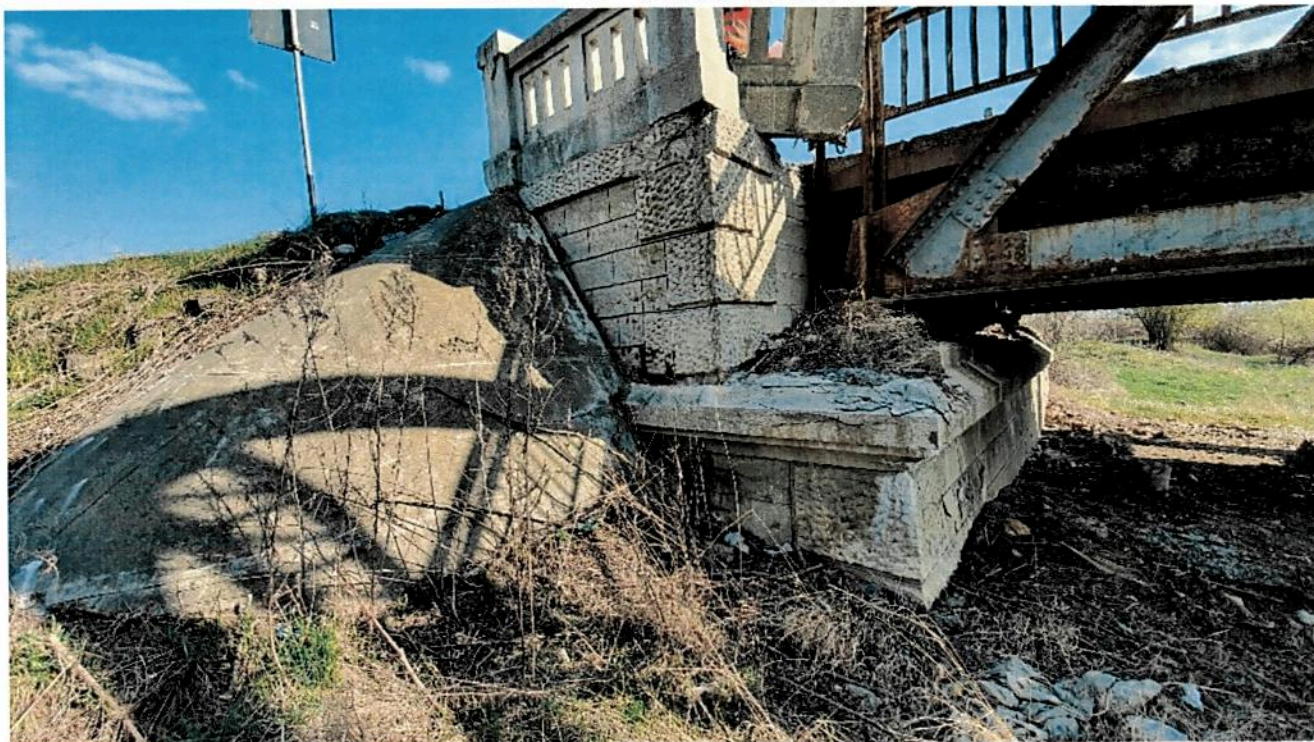
**FOTO 12 – Culee C2 aval**

- Grinzile principale si parapete pietonale ruginite, nevopsite
- Depuneri pe bancheta de rezemare
- Beton degradat, segregat, friabil la elevatia culeii si zidul de garda
- Parapet de siguranta din beton armat degradat, desprins, rupt

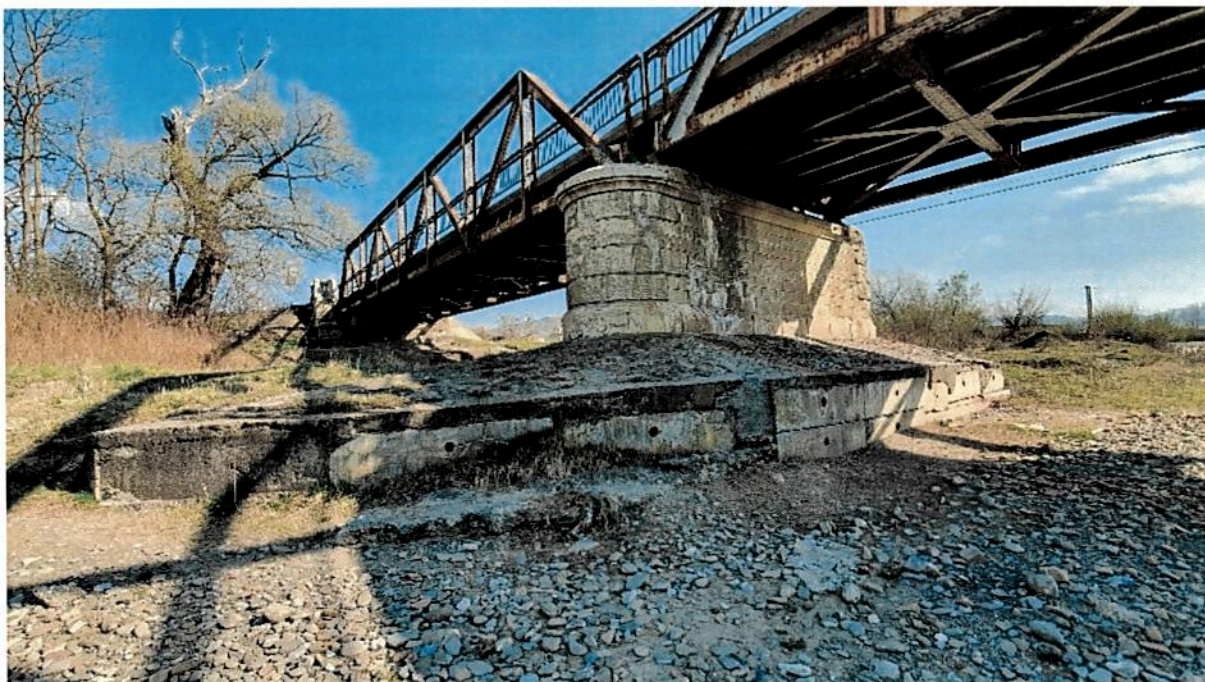
**FOTO 13 – Pila P1 aval**

- Grinzile principale si parapete pietonale ruginite, nevopsite
- Talpile inferioare ale grinzilor principale puternic ruginite
- Antretoaze si contravantuiri puternic ruginite, in special la noduri
- Infiltratii la rostul de la pila
- Prelingerea apei pe elevatia pilei
- Consolidarea fundatiei pilei cu casete prefabricate
- Coborare a talvegului
- Vegetatie in albie

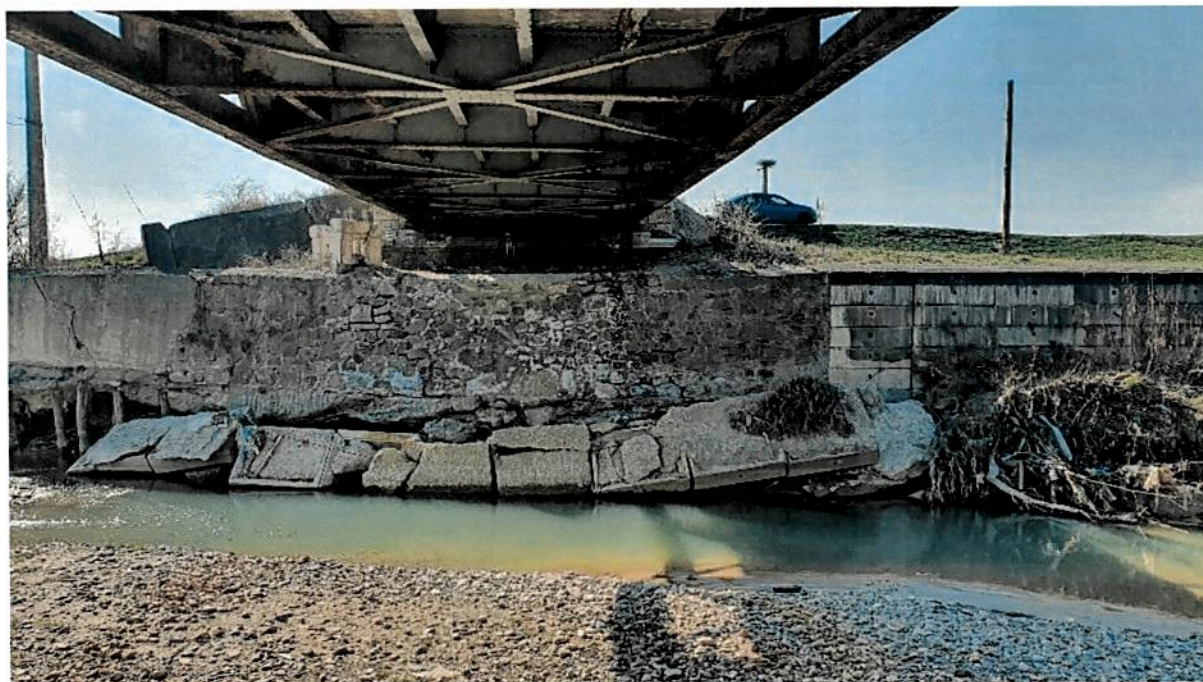
**FOTO 14 – Culee C1**

- Elemente metalice de rezistenta puternic ruginite, corodate
- Parapet de siguranta din beton armat, cazut
- Lucrarea hidrotehnica a malului stang este puternic degradata, rupta, cu elemente cazute in albie, afuiata

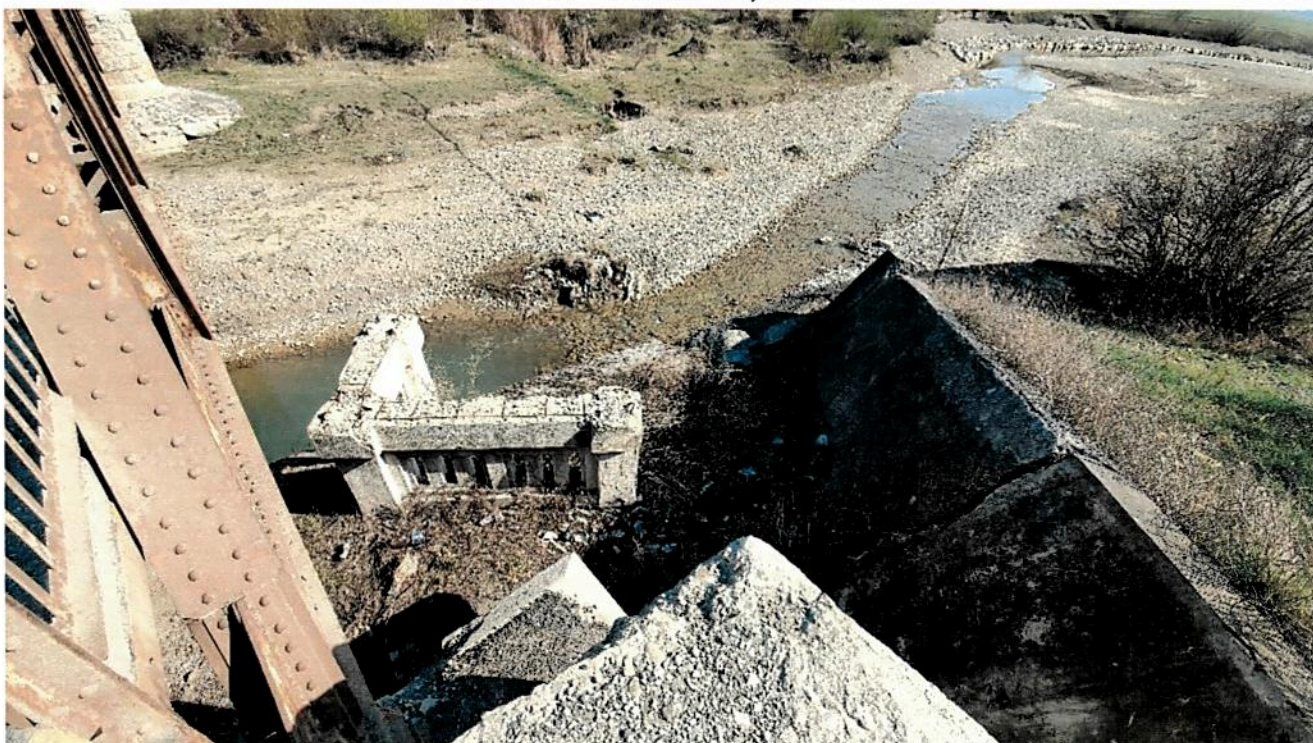
**FOTO 15 – Culee C1, amonte**

- Elemente metalice de rezistență puternic ruginite, corodate
- Parapet de siguranță din beton armat, cazut
- Aripa din beton armat cu elevație complet fisurată
- Albie neamenajată, cu vegetație

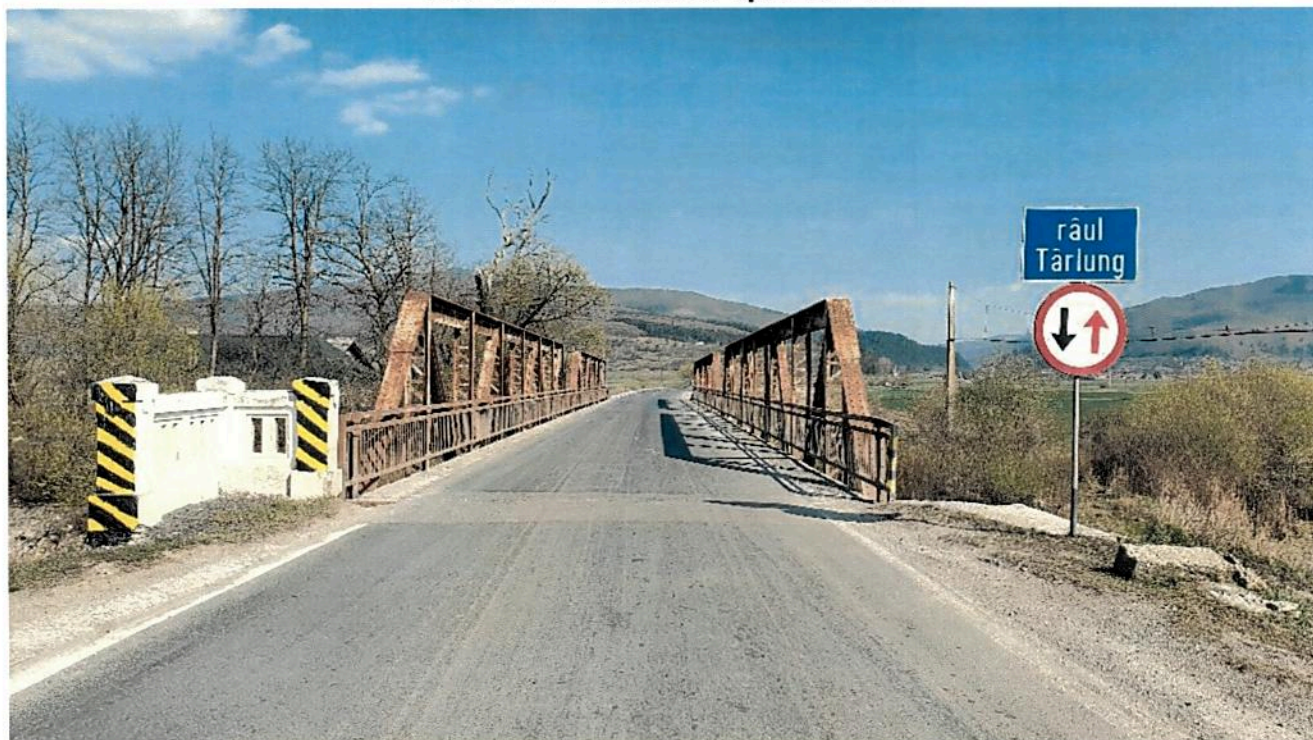
**FOTO 16 – Vederea spre Buzău**

- Podul este îngust, cu trotuare la nivel
- Parapet de siguranță amonte, din beton armat, cazut
- Grinzile principale și parapete pietonale ruginite, nevopsite
- Lățime insuficientă a platformei drumului la capătul podului
- Acostamente neamenajate
- Lipsa parapetului de siguranță pe rampe și pod
- Lipsa marcărilor

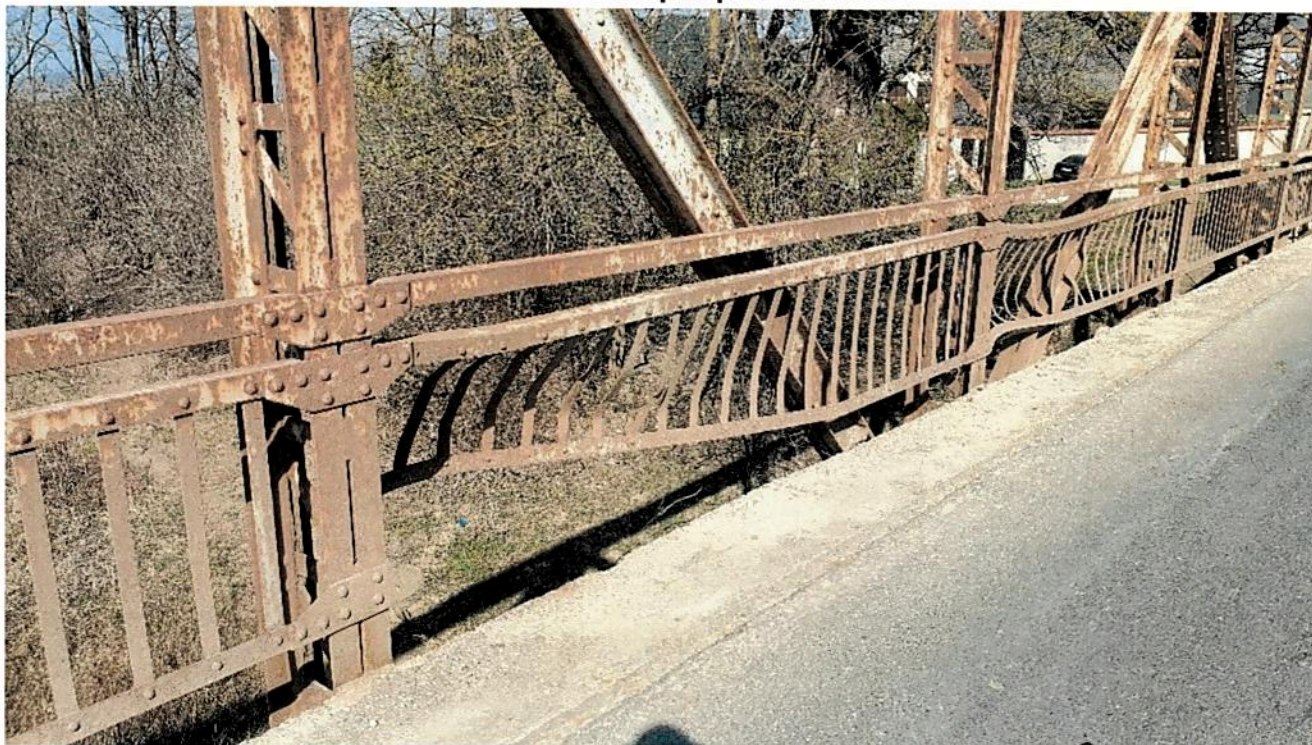
**FOTO 17 – Parapet pietonal aval**

- Podul cu trotuare la nivel lipsite de parapete de siguranta
- Grinzile principale si parapete pietonale ruginite, nevopsite
- Parapete pietonale metalice ruginite, cu panouri deformat, deplasate in urma coliziunilor vehiculelor. Foto

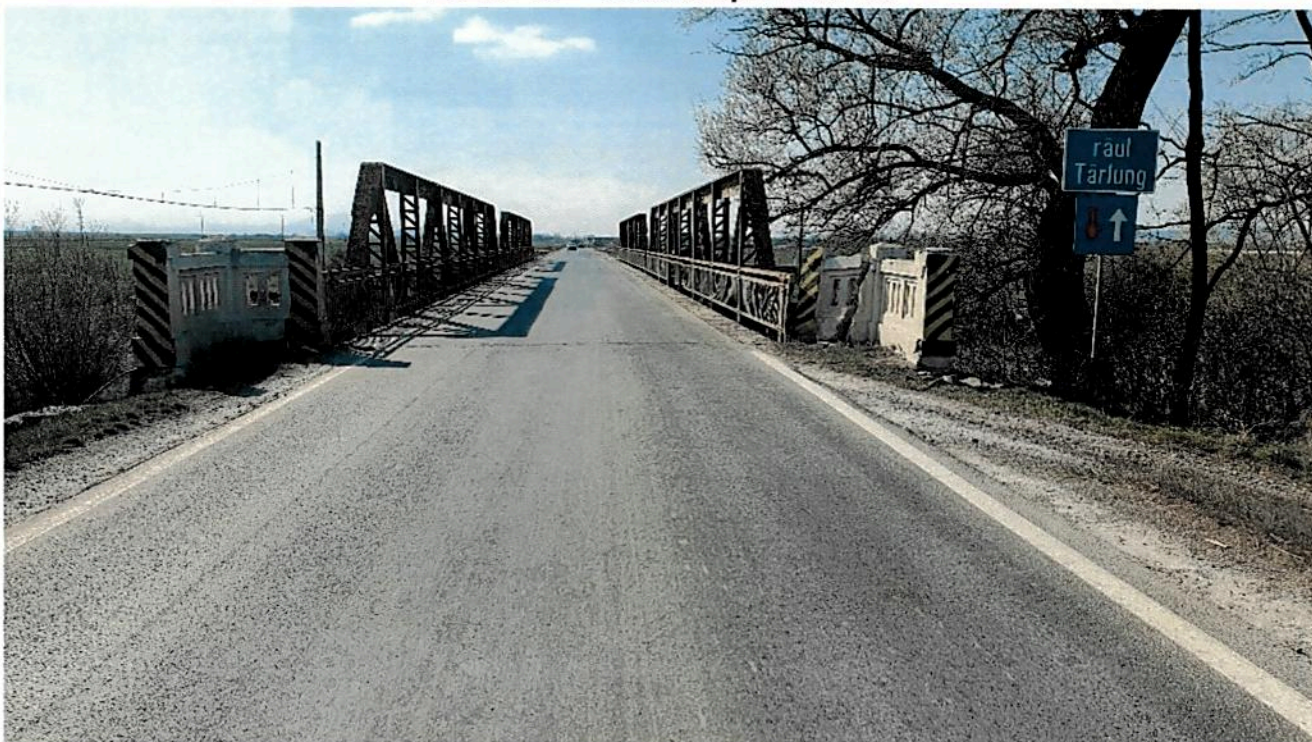
**FOTO 18 – Vedere spre Brasov**

- Podul este ingust, cu trotuare la nivel
- Parapet de siguranta aval, din beton armat, rupt
- Grinzile principale si parapete pietonale ruginite, nevopsite
- Latime insuficienta a platformei drumului la capatul podului
- Acostamente neamenajate
- Lipsa parapetului de siguranta pe rampe si pod
- Lipsa marcajelor

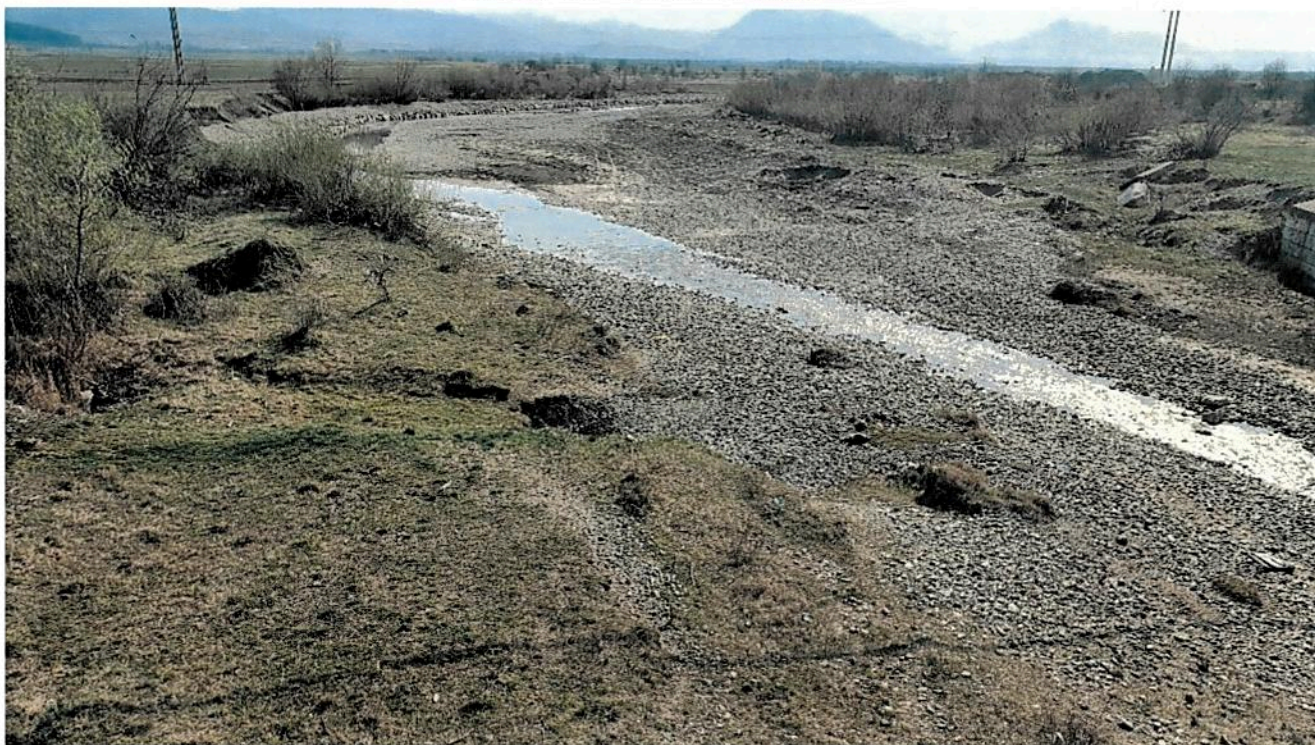
**FOTO 19 – Albie in amonte**

- Albie neamenajata, cu vegetatie
- Coborarea talbegului

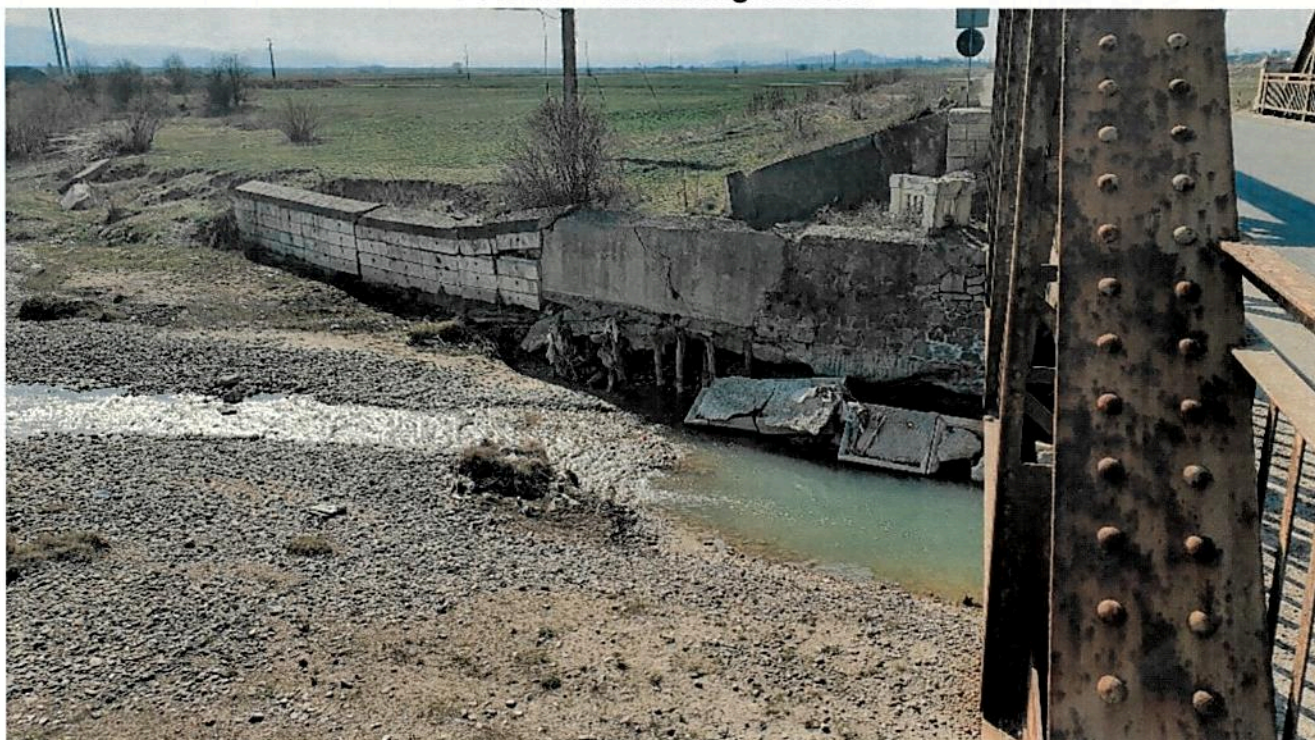
**Foto 20 – Mal stang amonte**

- Albie neamenajata, cu vegetatie
- Coborarea talbegului
- Lucrarea hidrotehnica a malului stang este puternic degradata, rupta, cu elemente cazute in albie, afuiata

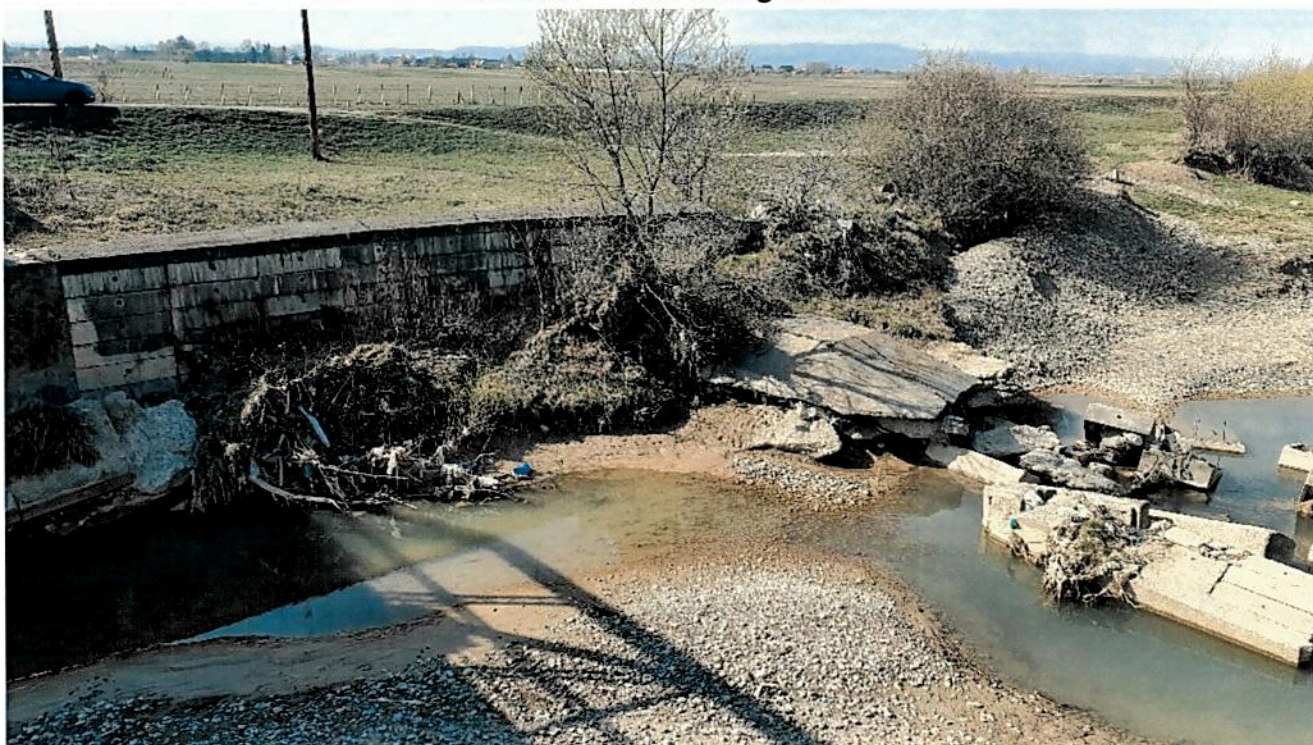
**Foto 21 – Mal stang aval**

- Albie neamenajata, cu vegetatie si depuneri
- Coborarea talbegului
- Lucrarea hidrotehnica a malului stang este puternic degradata, rupta, cu elemente cazute in albie, afuiata
- Pragul de fund amplasat in aval de pod este complet distrus

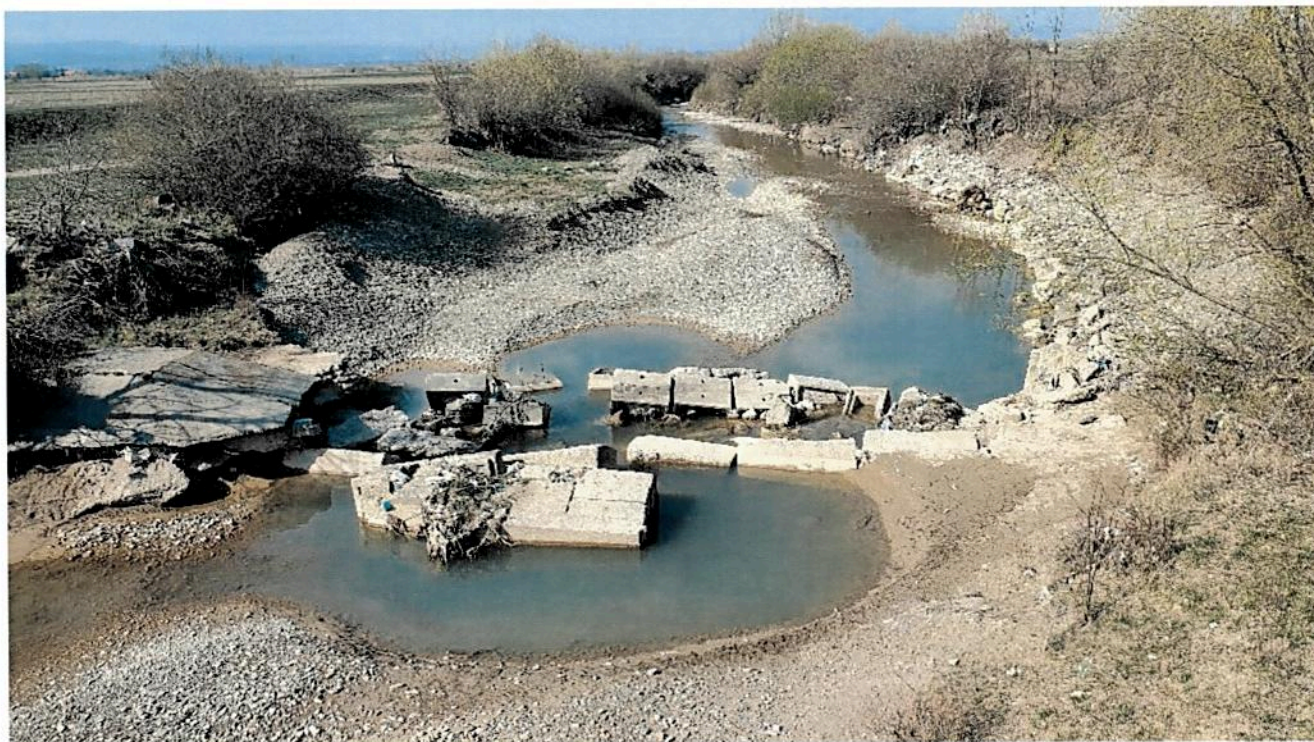
**FOTO 22 – Albie in aval**

- Albie neamenajata, cu vegetatie si depuneri
- Coborarea talbegului
- Lucrarea hidrotehnica a malului stang este puternic degradata, rupta, cu elemente cazute in albie, afuiata
- Pragul de fund amplasat in aval de pod este complet distrus
