“Pod pe DN 13A km 97+087 în orașul Vlăhița  
localitate componentă Băile Homorod, județul Harghita”

## EXPERTIZĂ TEHNICĂ

**Expertiza Tehnica nr: 103/09.2022**

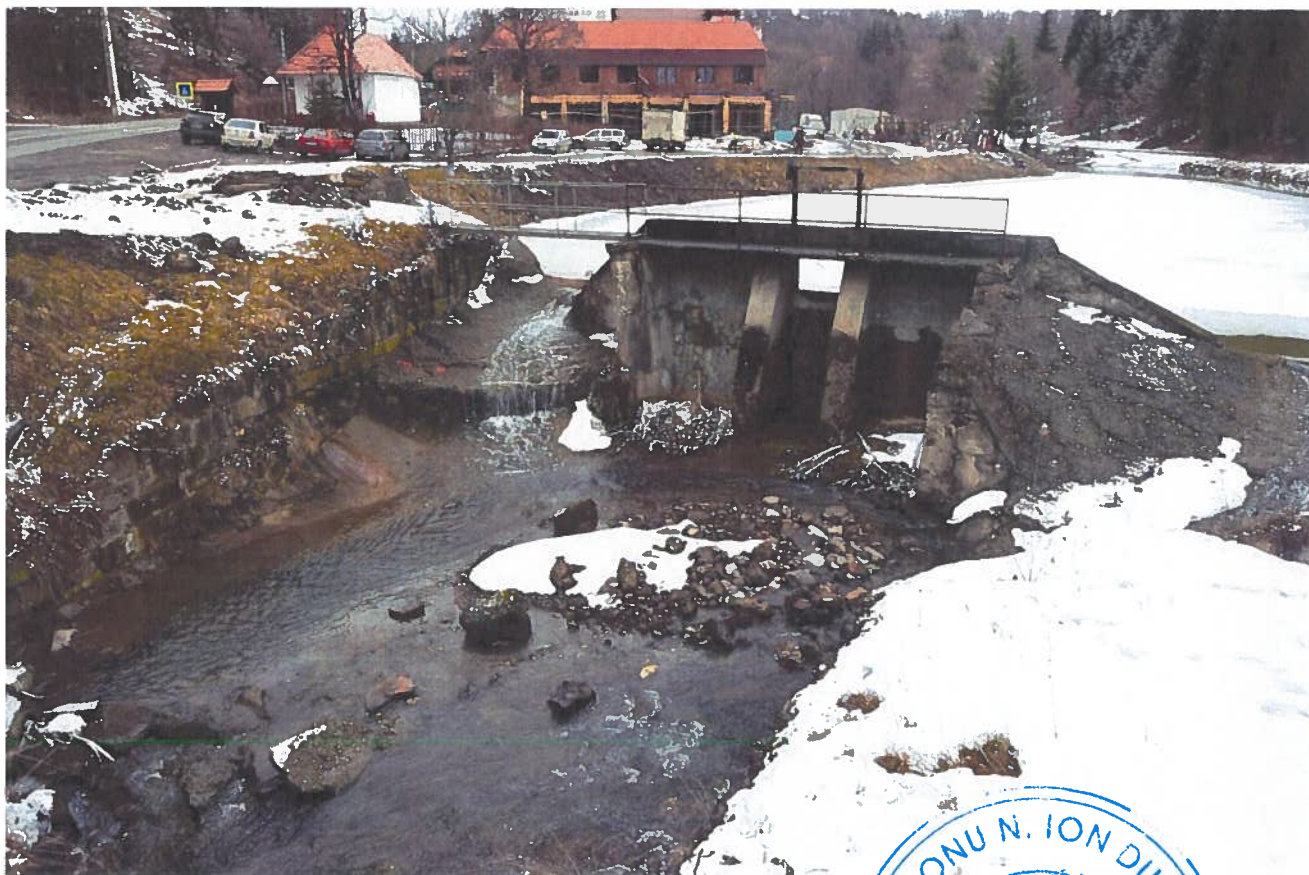
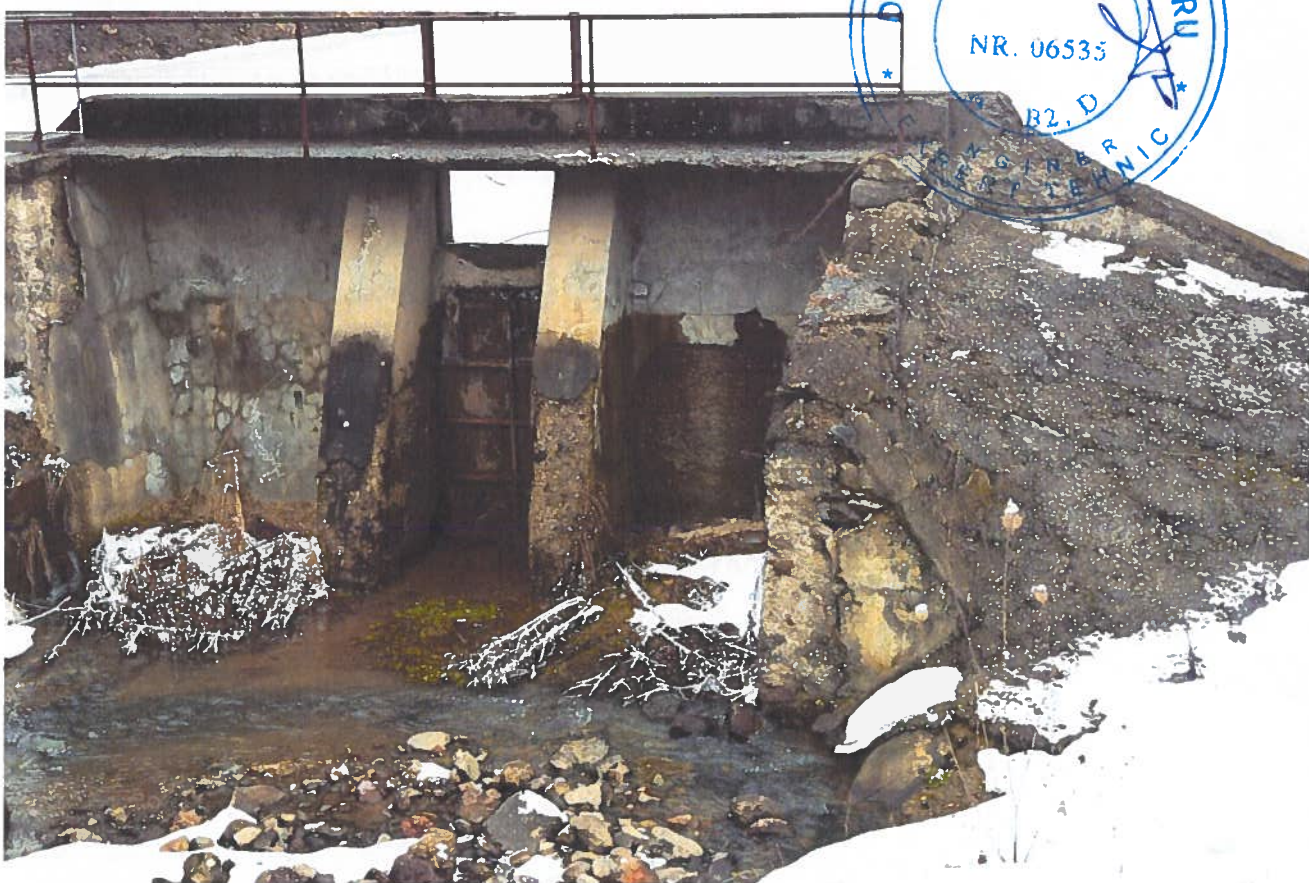
În amonte de pod există un stăvilă din beton armat, iar în spatele lui se află un lac de acumulare. Albia este protejată de un pereu din beton care este parțial distrus.

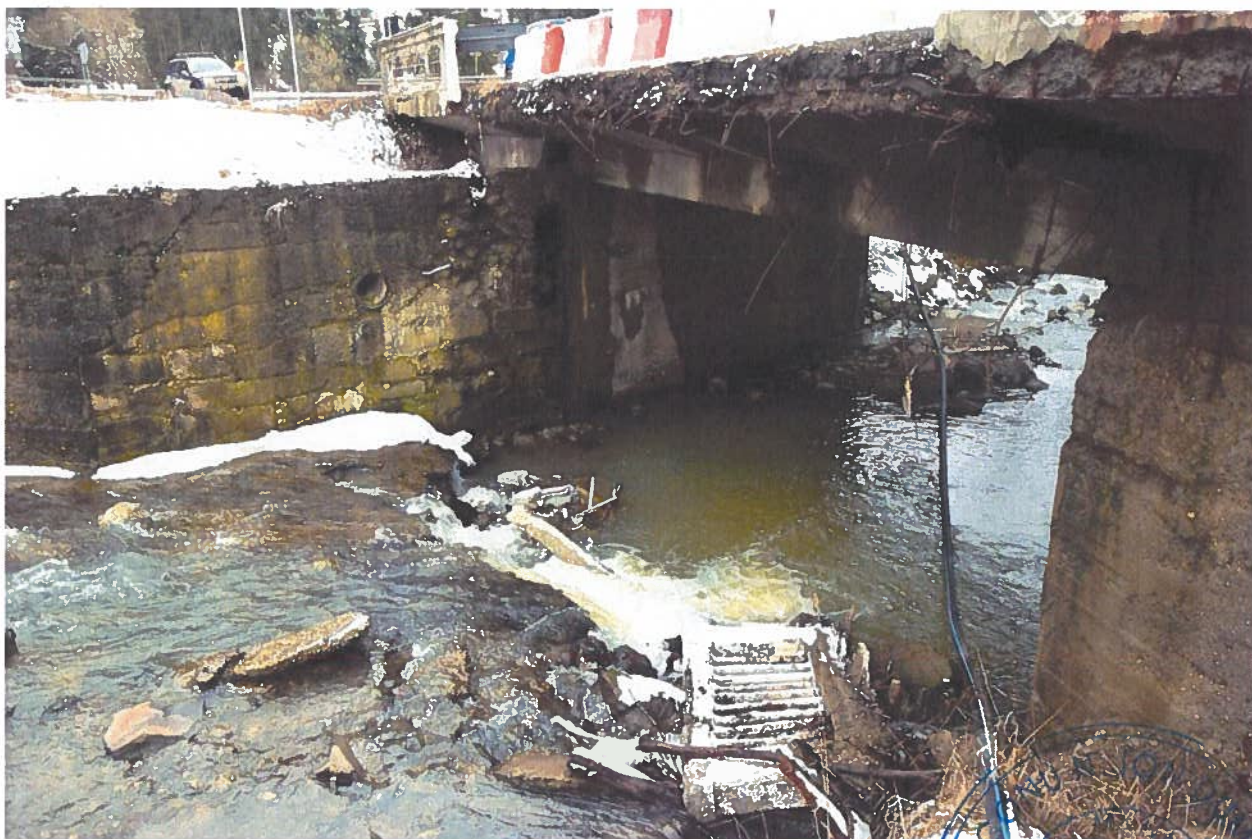
În albia pârâului se găsesc resturile grinzii parapetului a suprastructurii dalate și parapetul din beton armat.

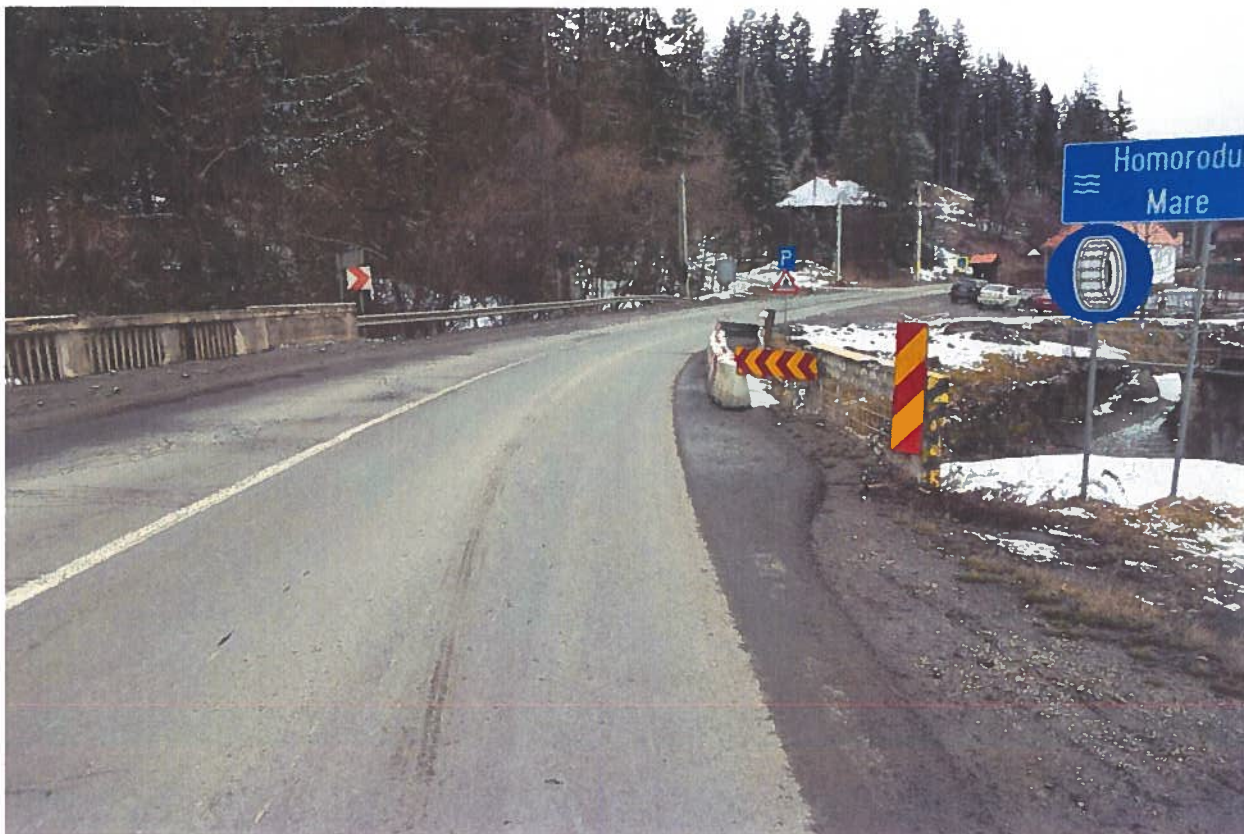
Siguranța circulației pietonale se asigură prin parapetele pietonal din beton amplasat pe grinda parapet în aval de pod, iar în amonte de pod, consola trotuarului este rupt, astfel sunt amplasate parapeti lestabili din plastic.

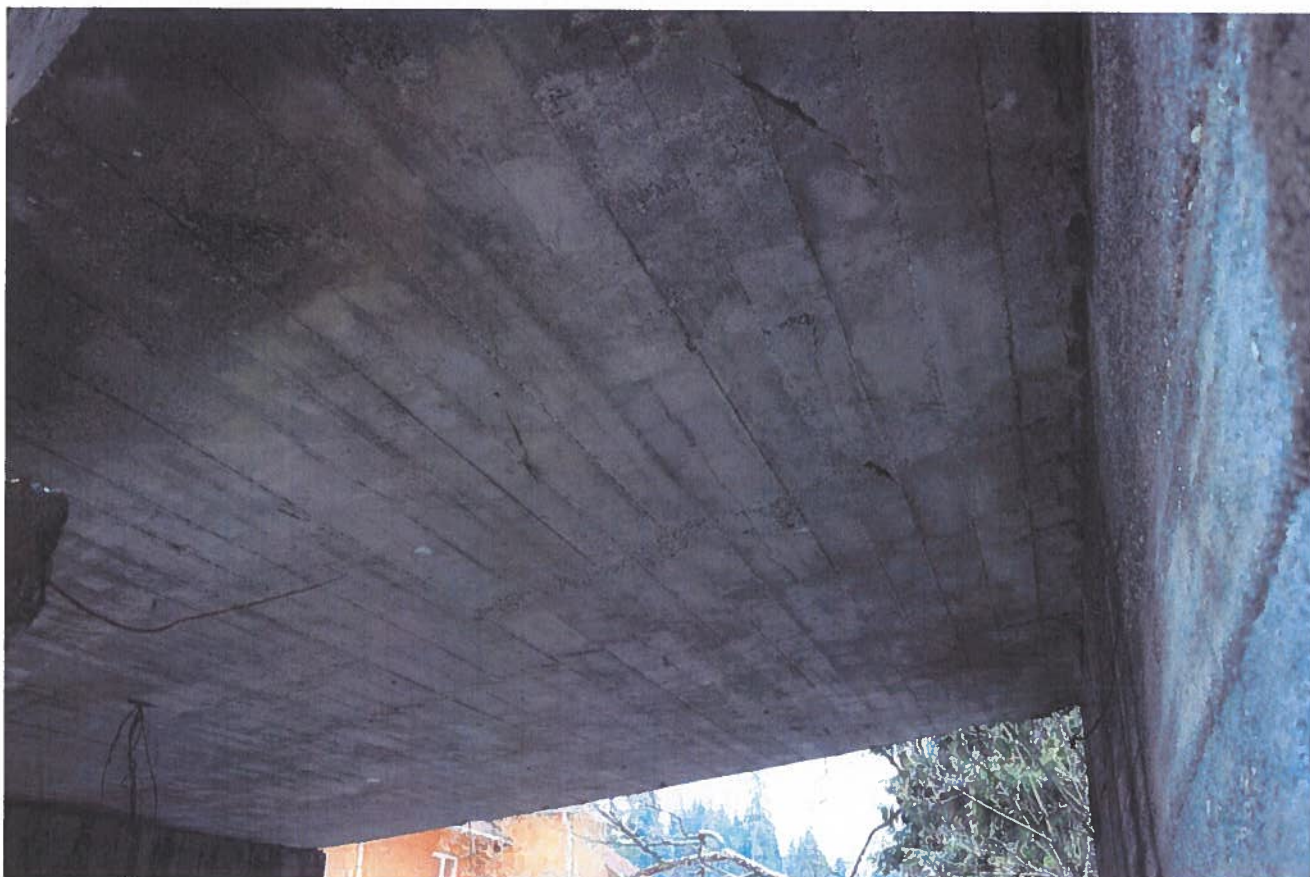
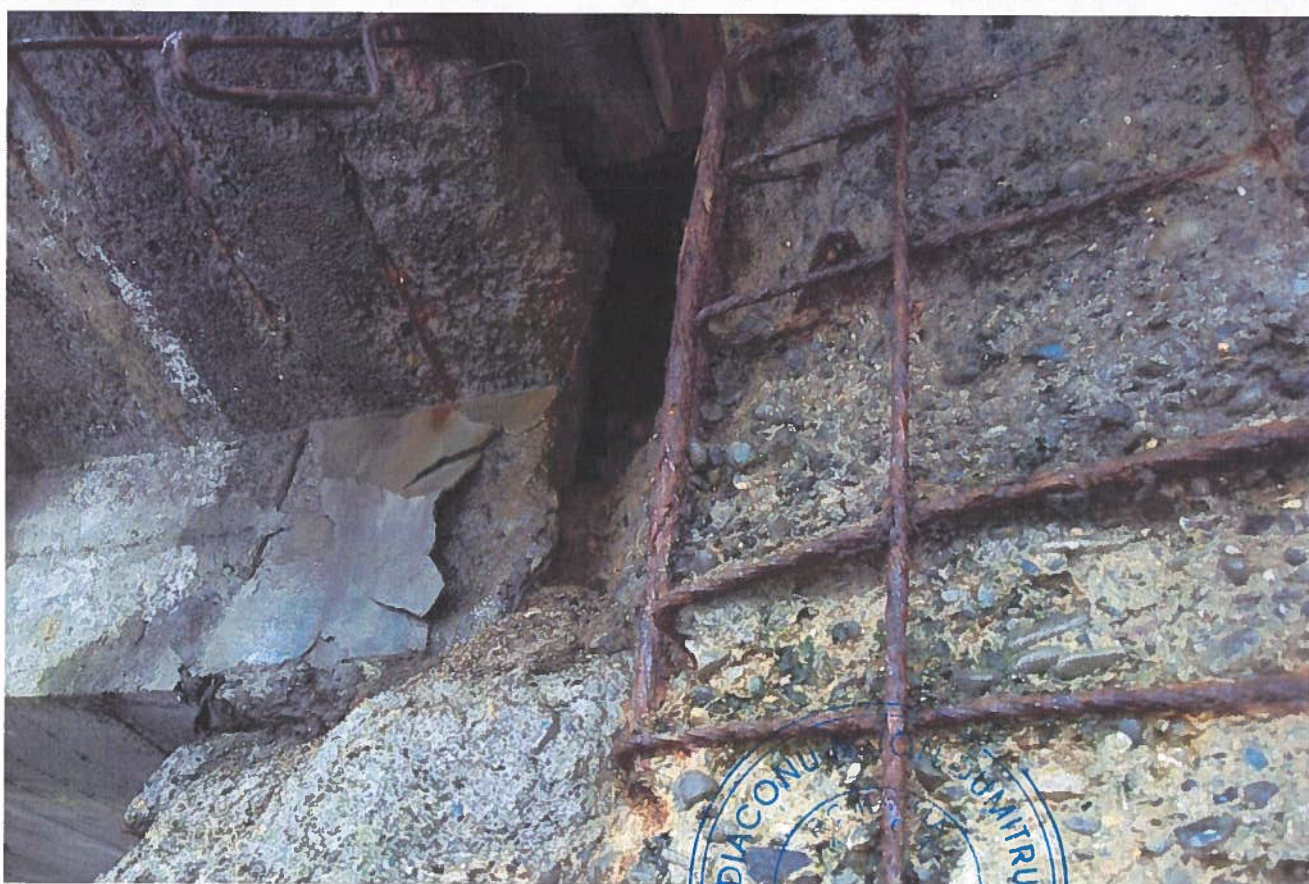
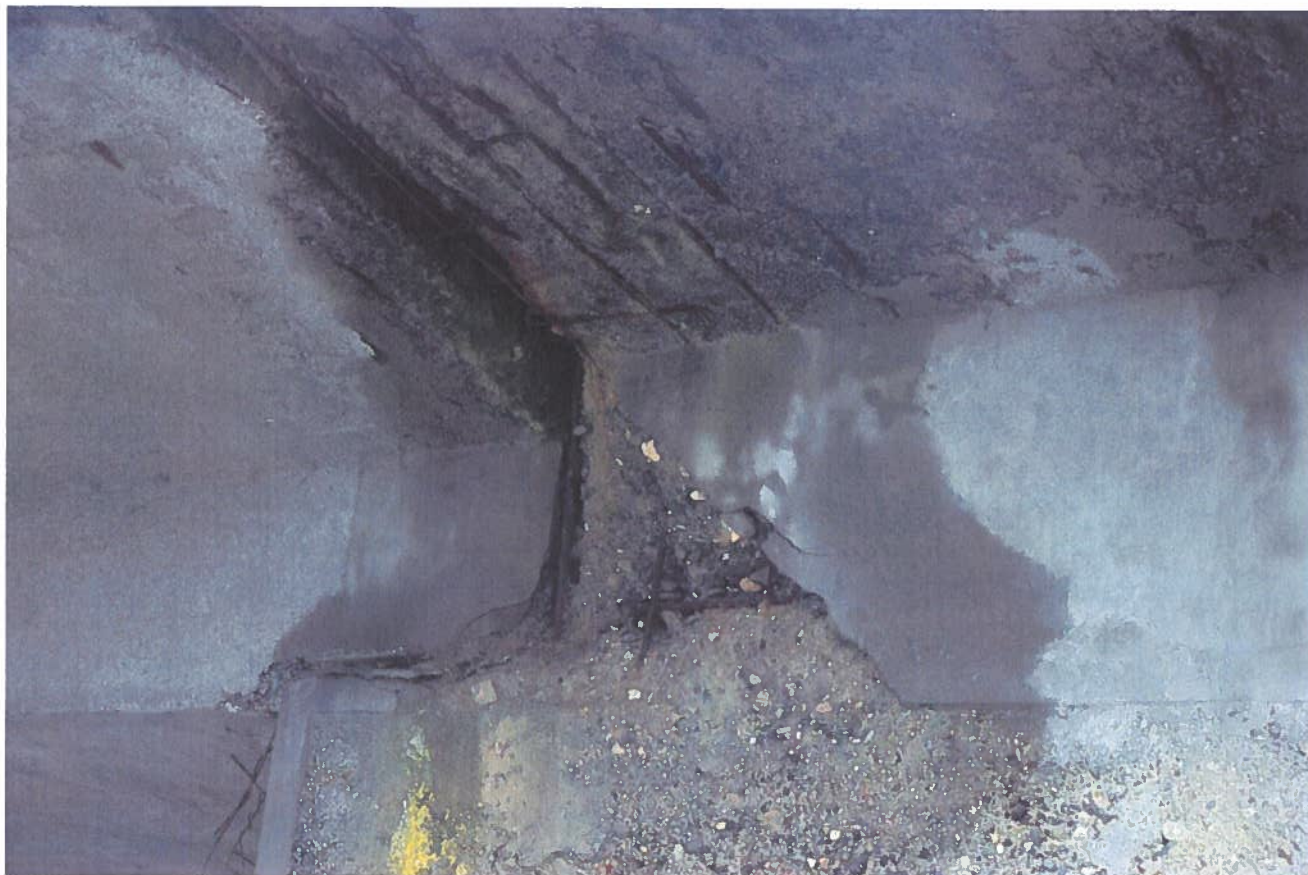
Dala din beton armat monolit prezintă defecte și degradări precum:

- defecte de suprafață ale feței văzute (culoare neuniformă, pete negre, impurități, pete de rugina, imperfecțiuni geometrice,);
- infiltrații, eflorescente, carbonatări;
- armături fără strat de acoperire;
- coroziunea pronunțată a armaturii, pete de rugina;
- beton cu aspect friabil și zone de beton exfoliat;
- cuiburi de pietriș și caverne;
- modificarea proprietăților fizico-mecanice ale betonului;
- lipsa protecției anticorozive;

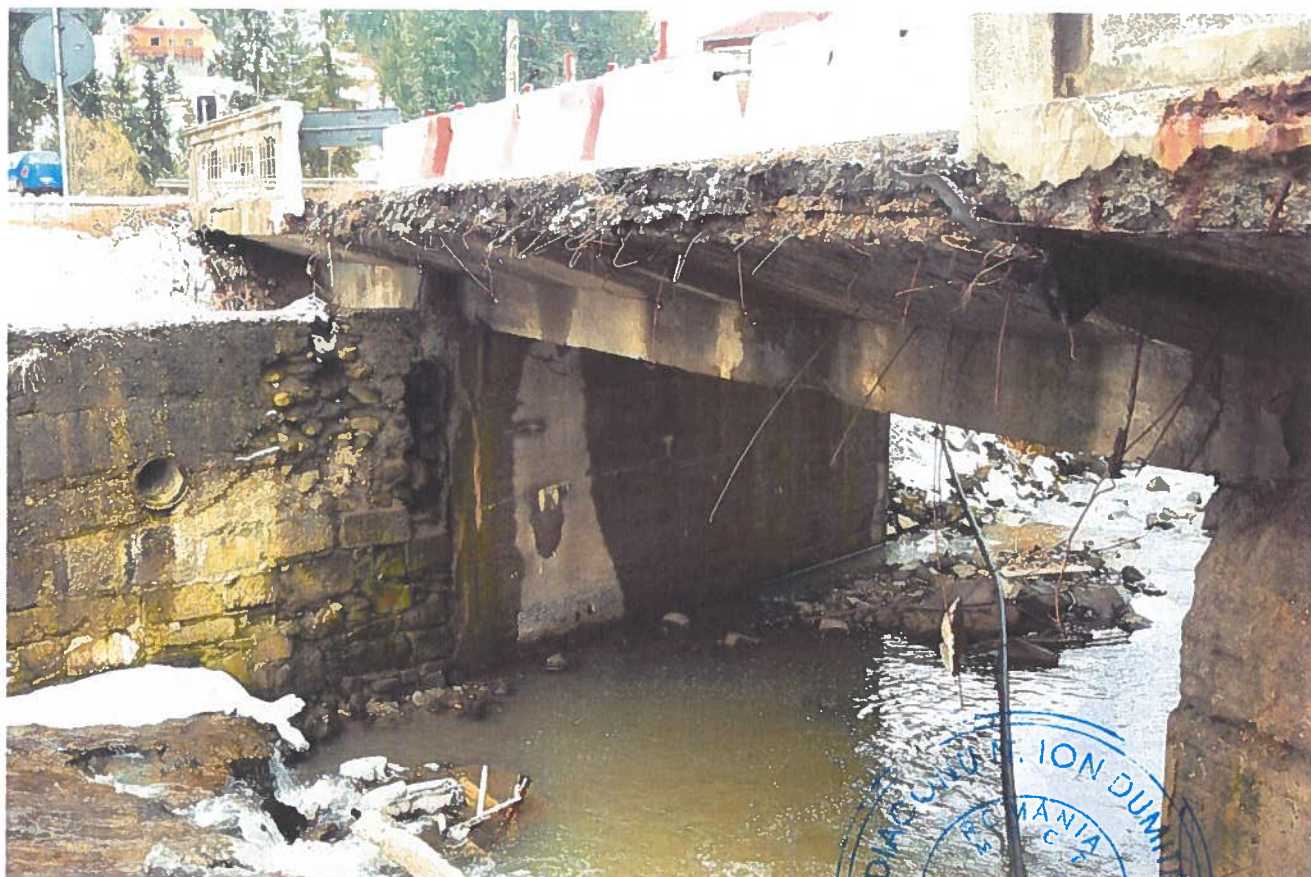
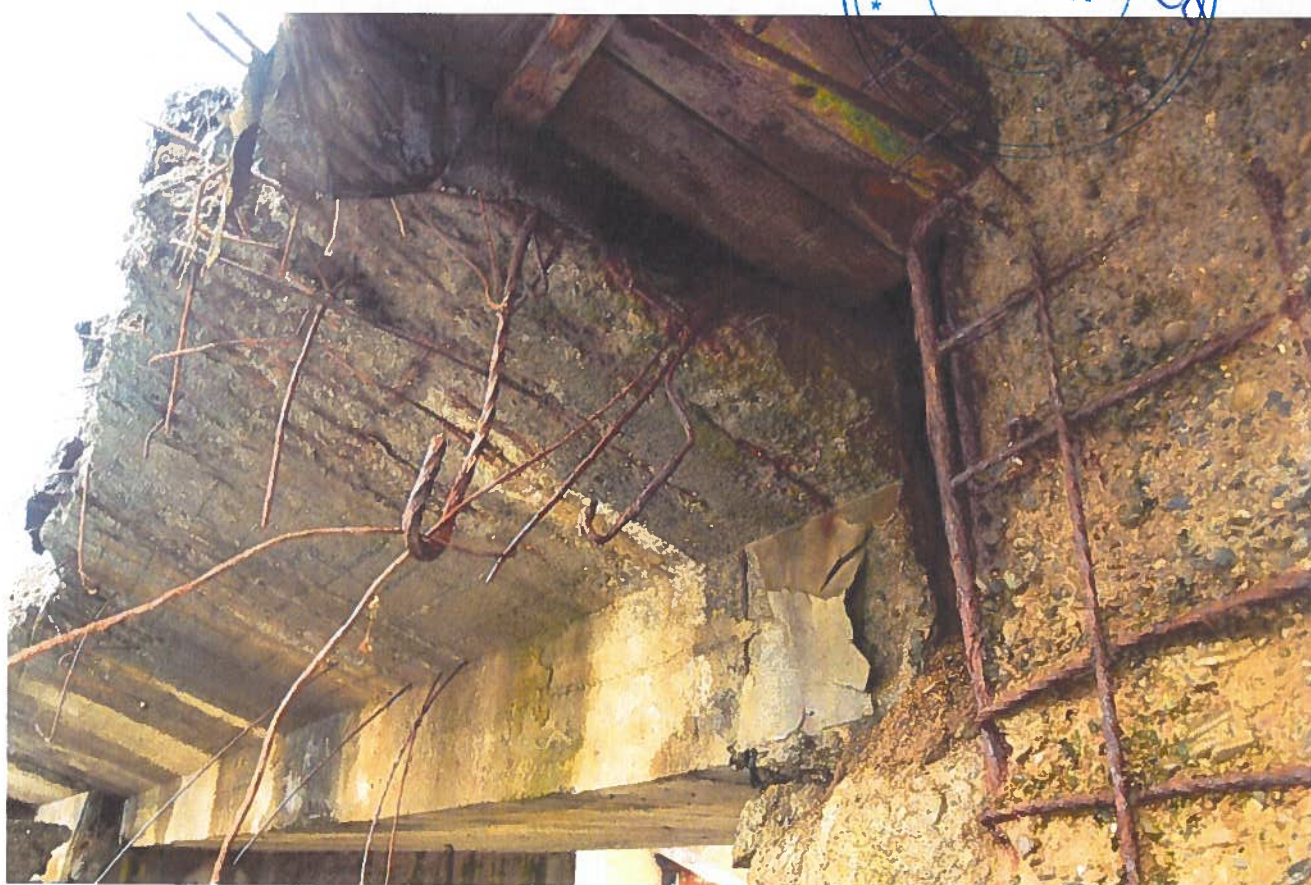
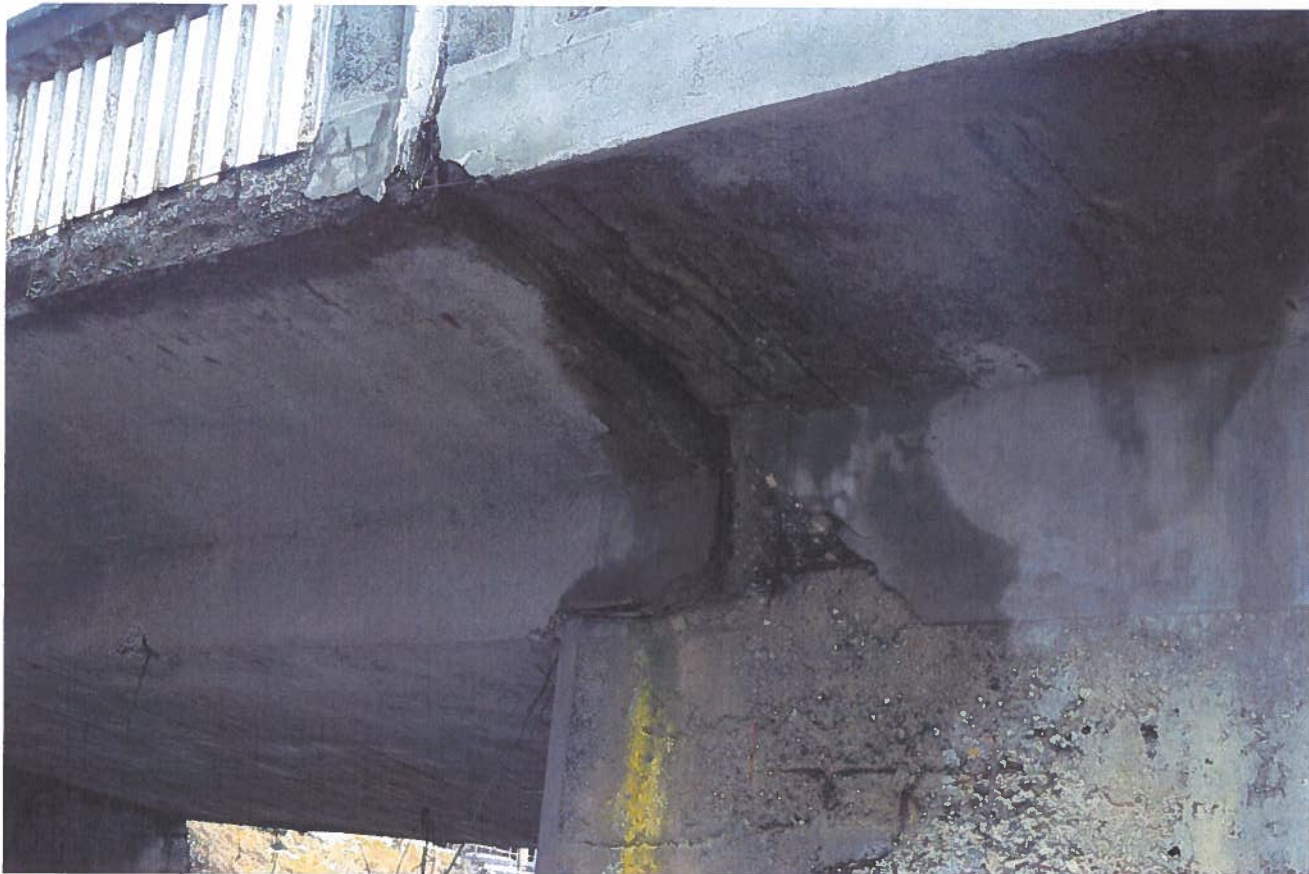
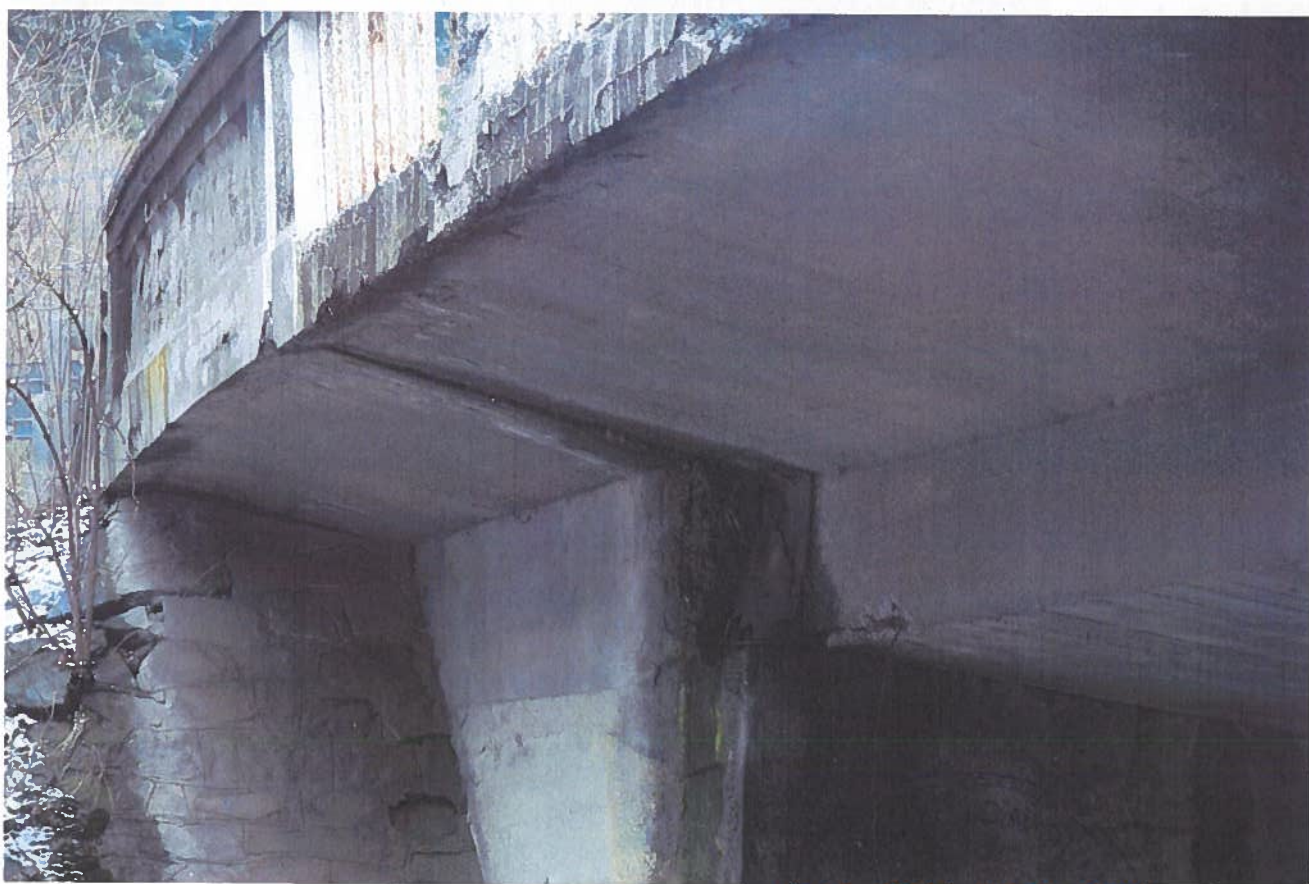
### C2 Elementele de rezistență care susțin calea podului

Consola trotuarului prezinta următoarele defecte și degradări:

- defecte de suprafața ale fetei văzute (culoare neuniformă, pete negre, impurități, pete de rugina, imperfecțiuni geometrice);
- infiltrații, eflorescente, carbonatări;
- coroziunea armaturii, pete de rugina;
- elemente rupte (consola din amonte);

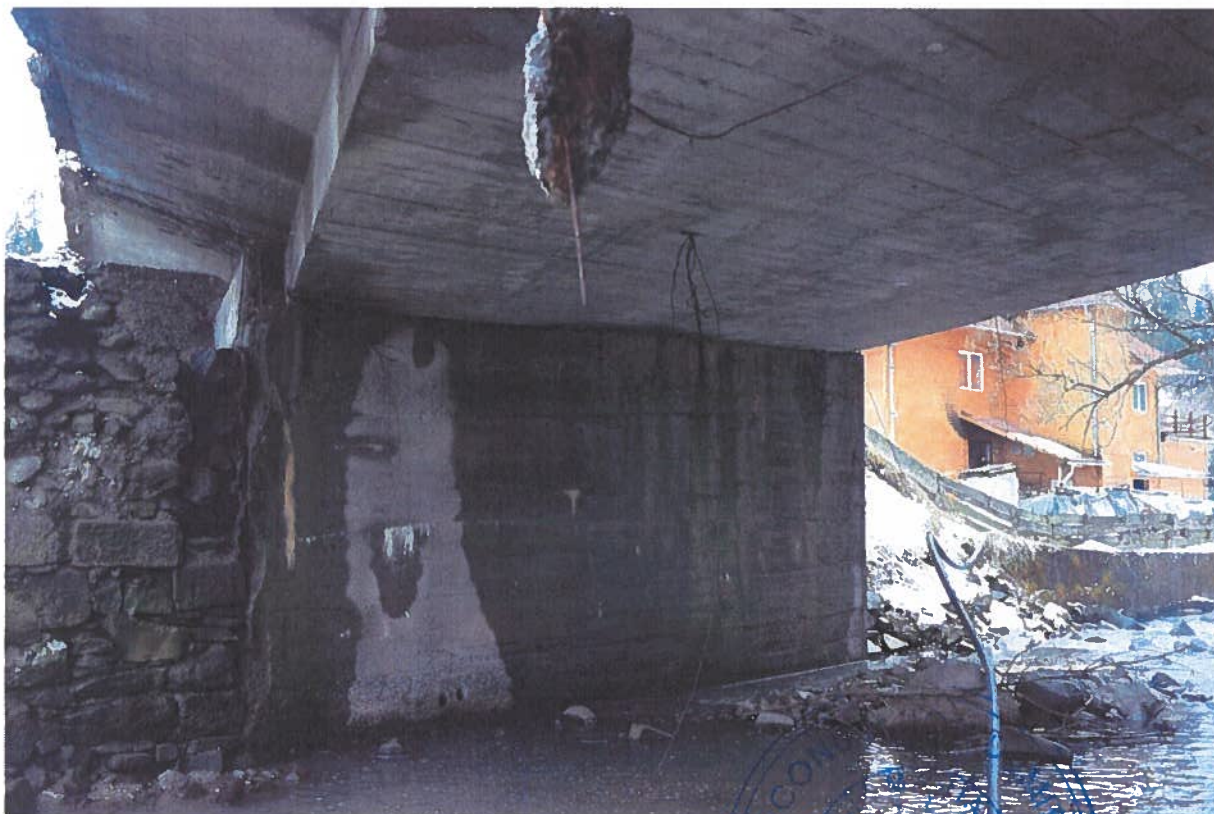
Elementele culeelor prezintă defecte și degradări precum:

- defecte de suprafața ale fetei văzute (culoare neuniformă, pete negre, impurități, pete de rugina, aspect prăfuit, imperfecțiuni geometrice, aspect microporos, agregate la suprafața).

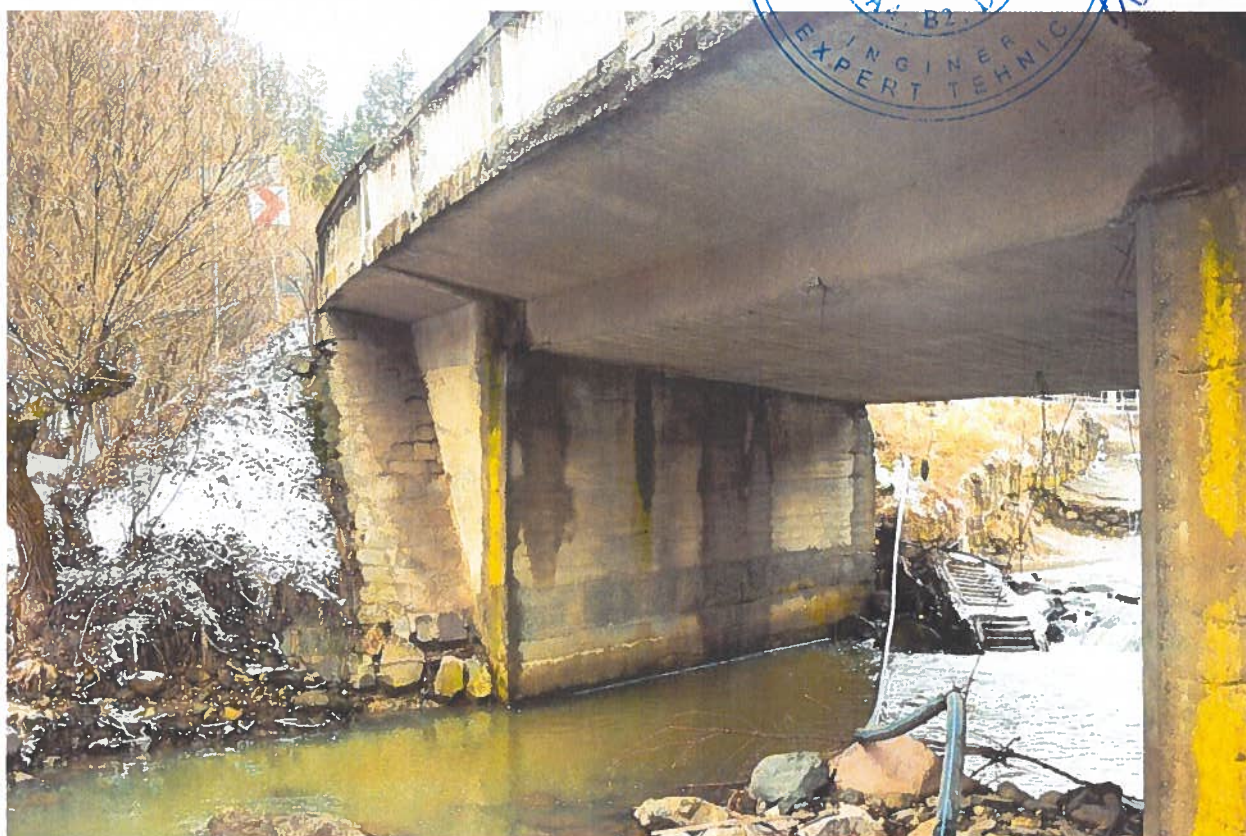
- infiltrații pe suprafețe mari, eflorescente;
- eroziunea betonului;

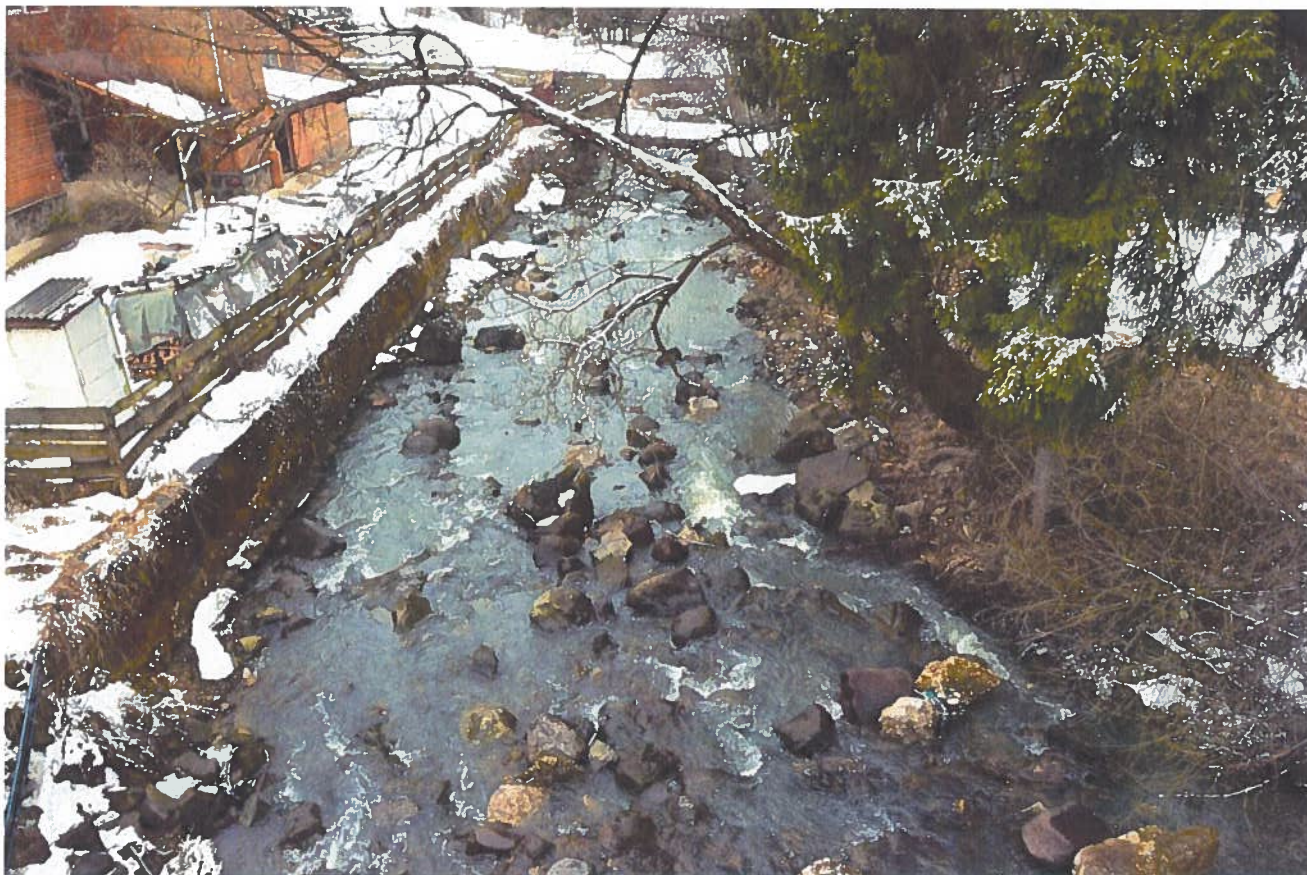
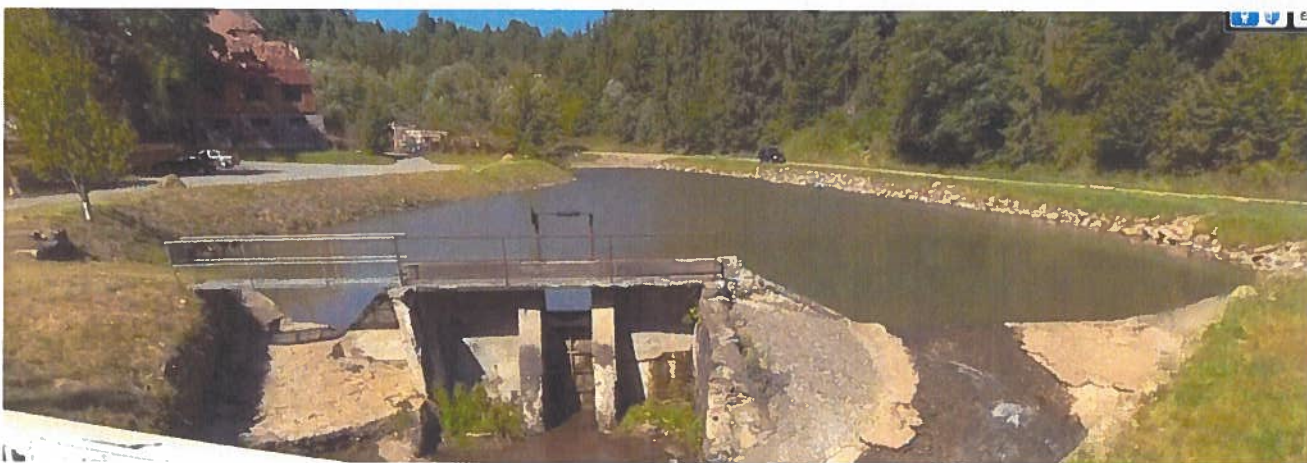
Se constata prezenta vegetației în albie și a unor blocuri din beton și bolovani mari.

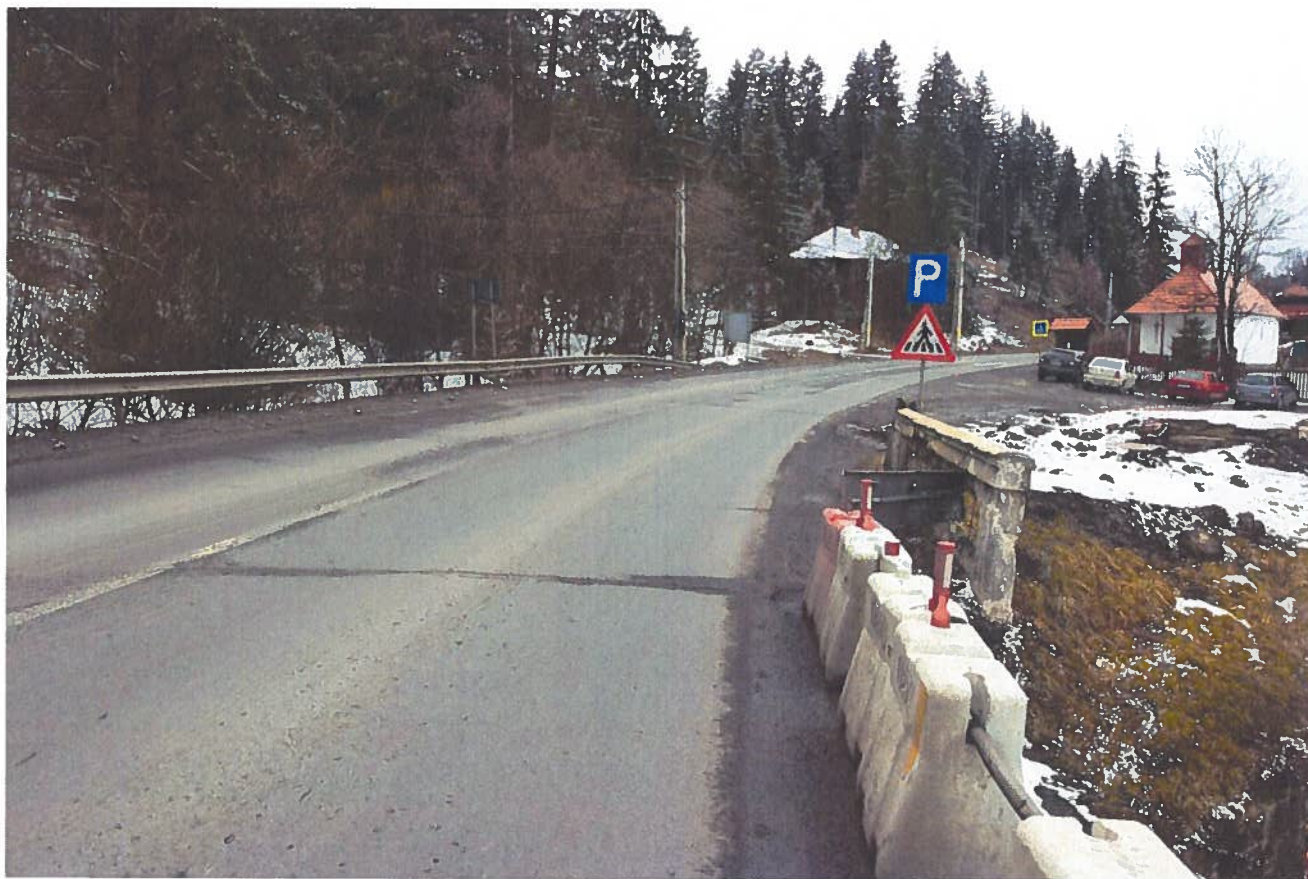
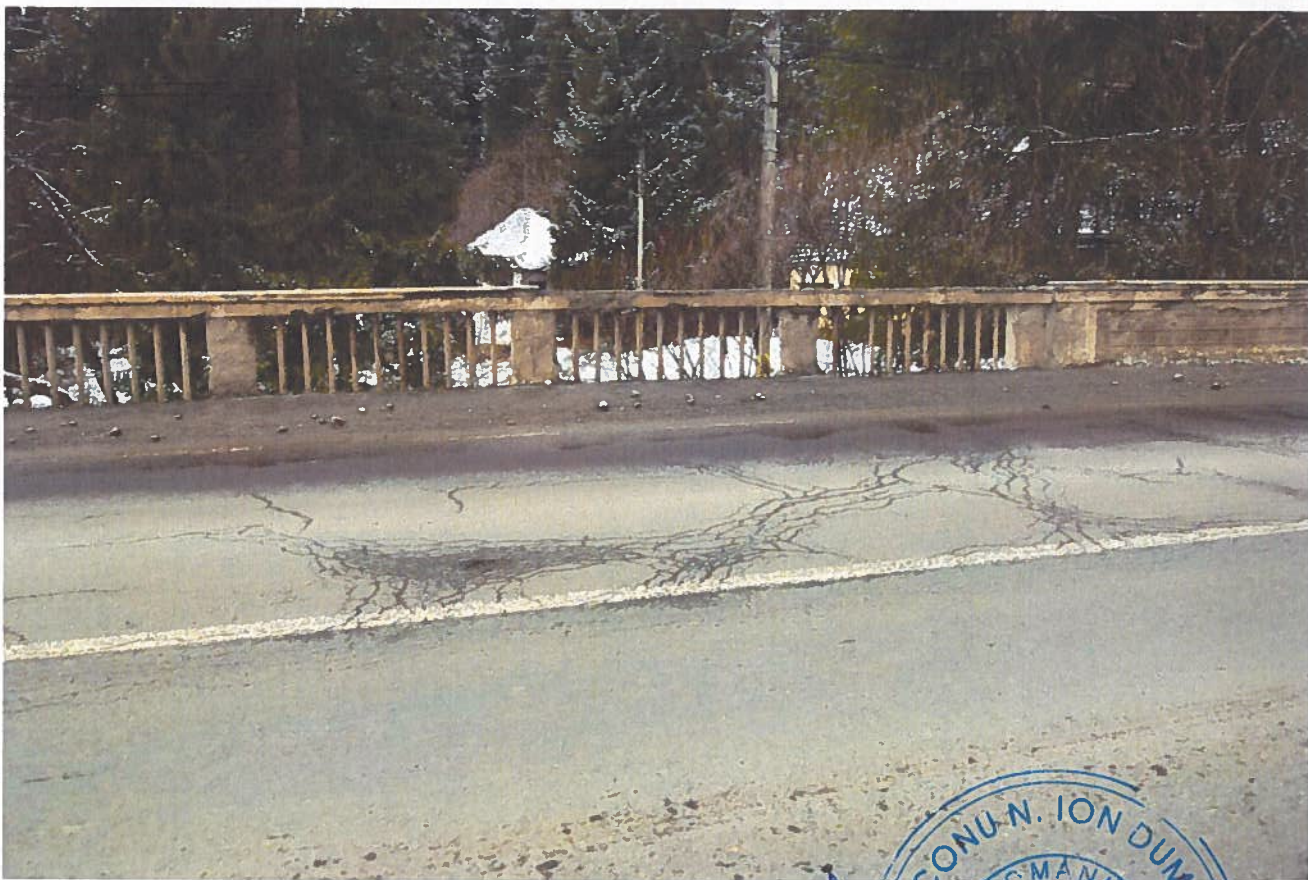
Calea pe pod are 7.50 m cu două trotuare la nivel de câte 1.35 m.

Calea pe pod se află într-o stare relativ bună, dar prezintă zone cu fisuri, crăpături și denivelări. Pe trotuar, dreapta, s-a montat o baliză provizorie. Acces dificil de pe acostamente, pe trotuare pietonale pe pod. Parapetul pietonal este realizat din beton armat, care se află într-o stare nesatisfăcătoare (în amonte este căzut împreună cu consola dalei). Lipsesc parapetele de siguranță a circulației.

Scurgerea apelor pluviale de pe pod se face gravitațional pe la capetele podului.
