## **EXPERTIZĂ TEHNICĂ**

### **POD PE DN 1A KM 176+606**

Nr. P.1809-02

Nr. 5.11/02.05.2018

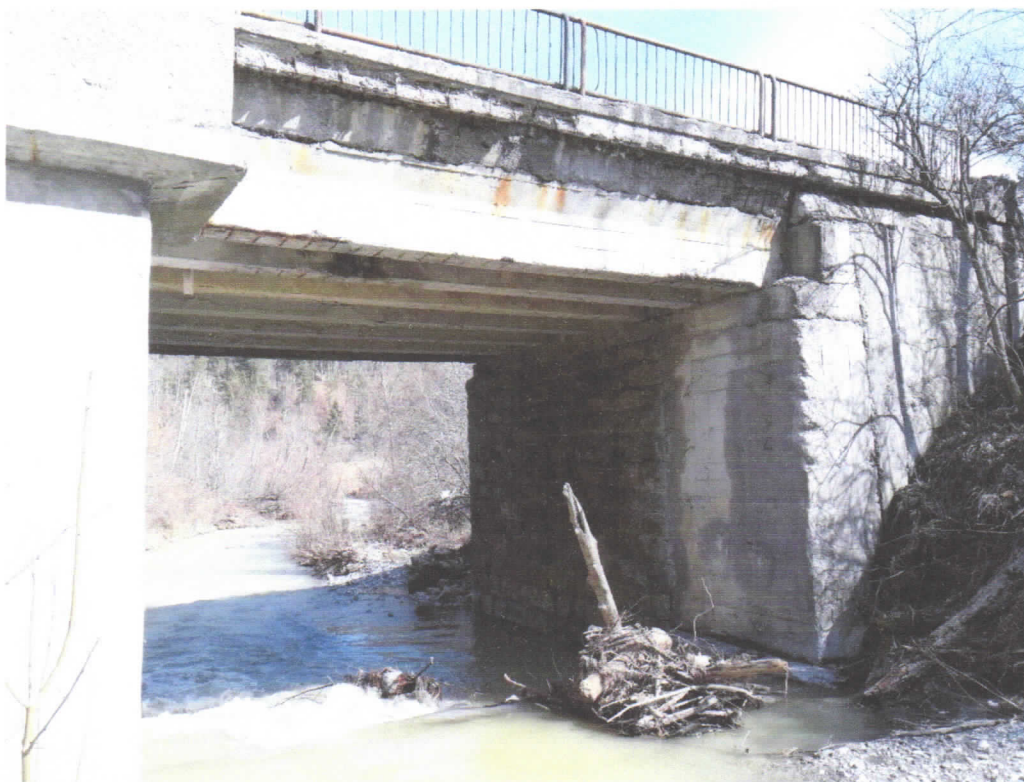
- Prezența infiltrațiilor, a eflorescențelor și a carbonatărilor la intrados la grinzile de pe tronsonul nou (Fig. 3);
- Consolele de trotuar împreună cu grinzile de parapet sunt sever degradate, cu armături vizibile, fisuri și crăpături (Fig. 1, Fig. 2, Fig. 7);
- Grinzile nu prezintă strat de acoperire cu beton suficient, etrierii sunt vizibili și există degradări severe în câmp, în special la grinzile marginale (Fig. 8, Fig. 9, Fig. 10).

Fig. 3 – Vedere amonte. Plutitori în albie. Degradări ale betonului sub consolele de trotuar

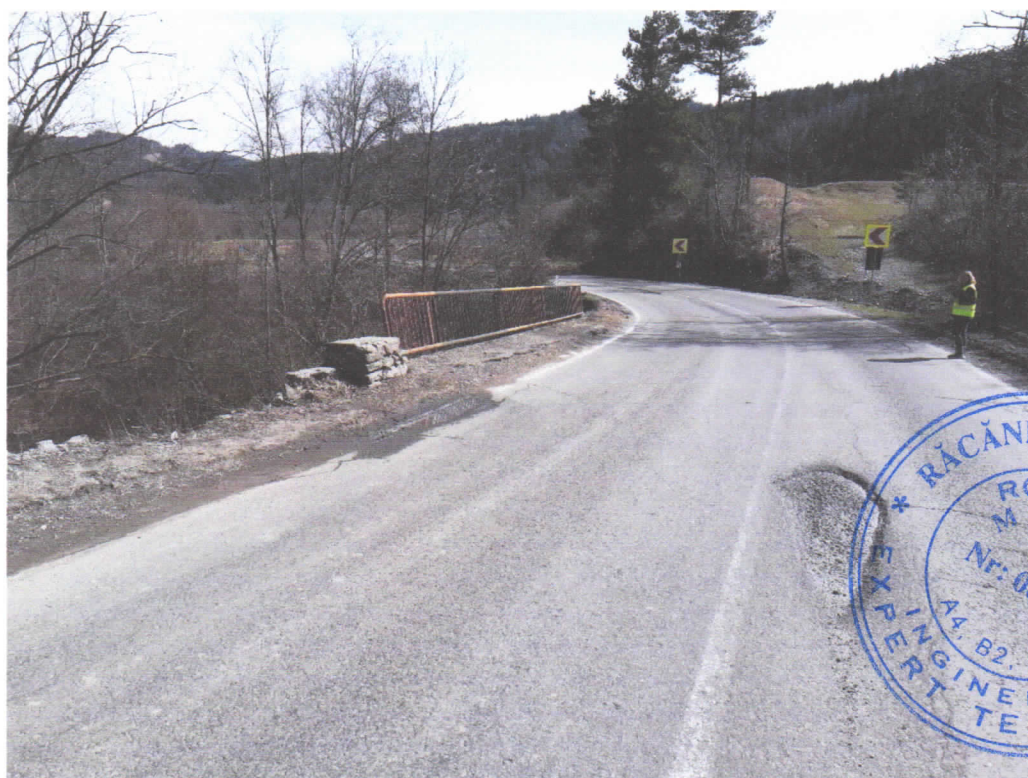
Fig. 4 – Calea pe pod. Asfalt degradat, gropi

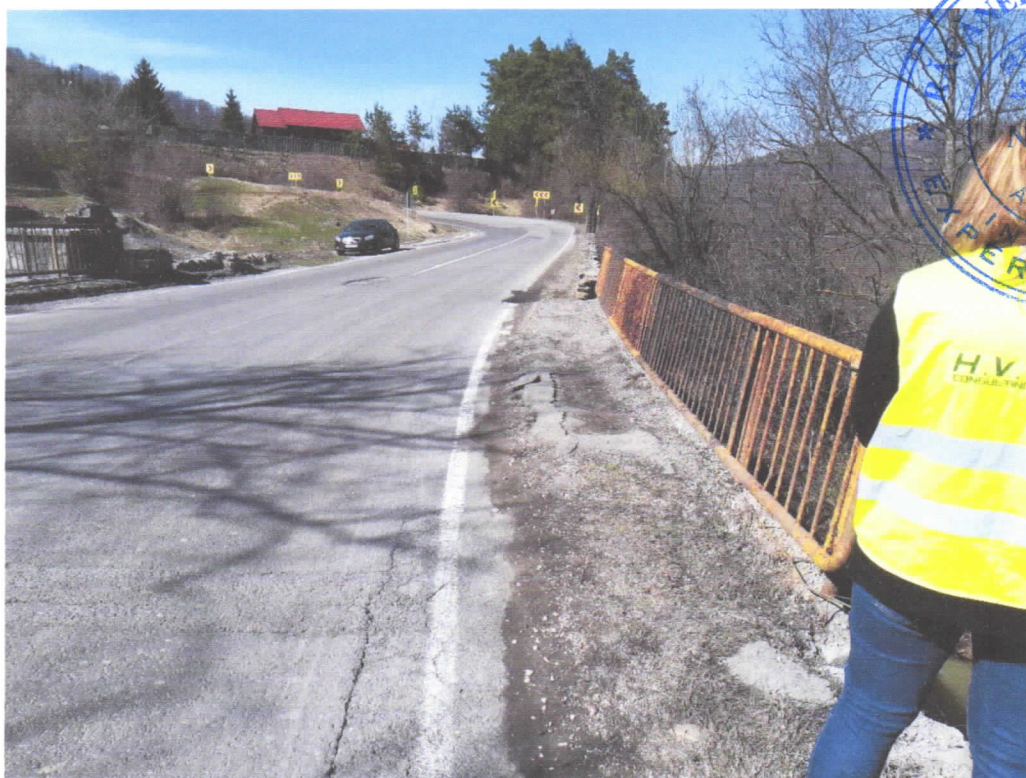
- Asfaltul pe pod se prezintă în stare proastă, cu faianțări, gropi și fisuri în special în zonele rosturilor;
- Bordurile sunt sever degradate, aproape acoperite cu asfalt din cauza asfaltărilor succesive;
- Nu există dispozitive de acoperire a rosturilor, rosturile nu sunt etanșe (Fig. 10);
- La intrados există urme de infiltrații, carbonatări și coroziune a betonului, respectiv a zidăriei (Fig. 8, Fig. 11, Fig. 13);
- Parapetul pietonal metalic este ruginit, rupt și nu este fixat corespunzător în grinda de parapet (Fig. 7);
- Nu există guri de scurgere, nefiind asigurată scurgerea apelor de pe pod;
- Asfaltul pe trotuare este sever degradat (Fig. 6).

Fig. 6 –Trotuar degradat. Parapet înclinat

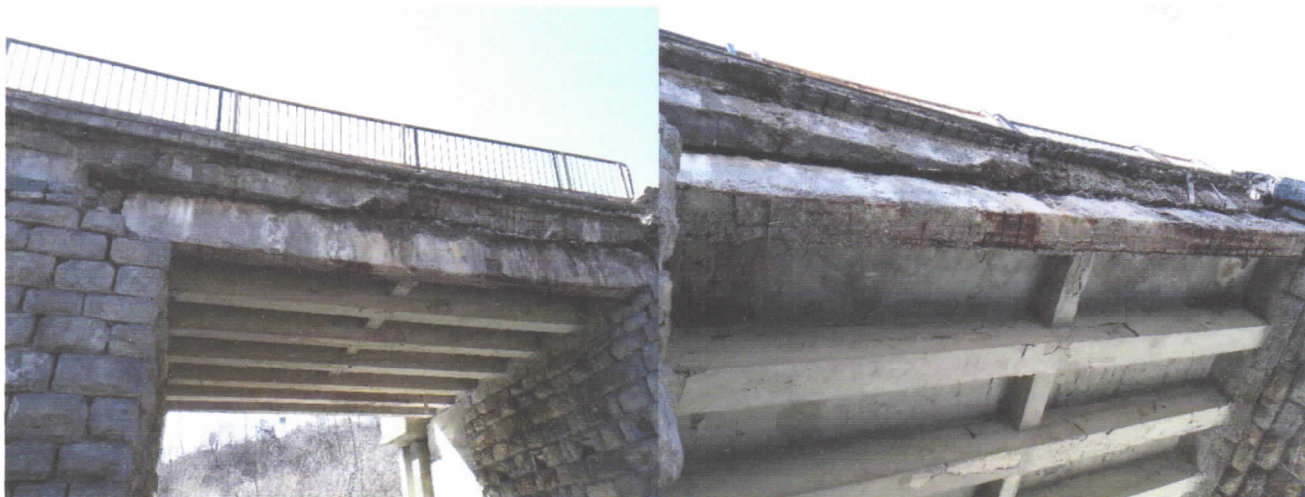
Fig. 7 – Grindă de parapet degradată. Grindă marginală degradată cu beton distrus și armături la vedere și corodate

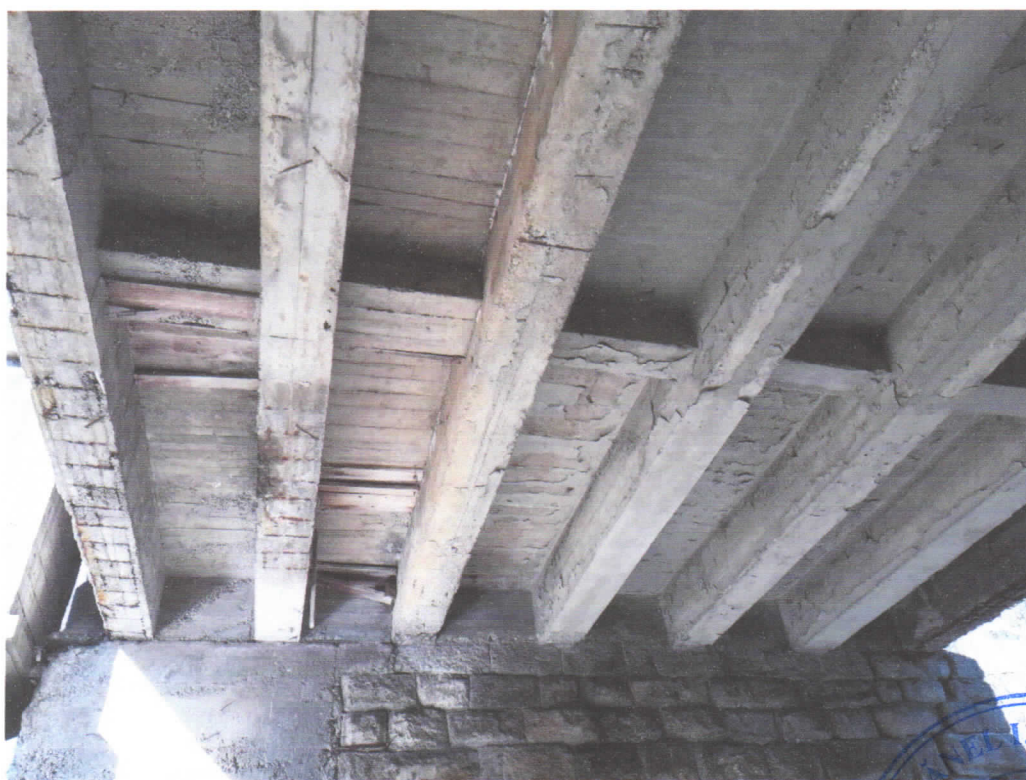
Fig. 8 – Intrados pod. Armături la vedere și corodate la partea inferioară a grinzilor

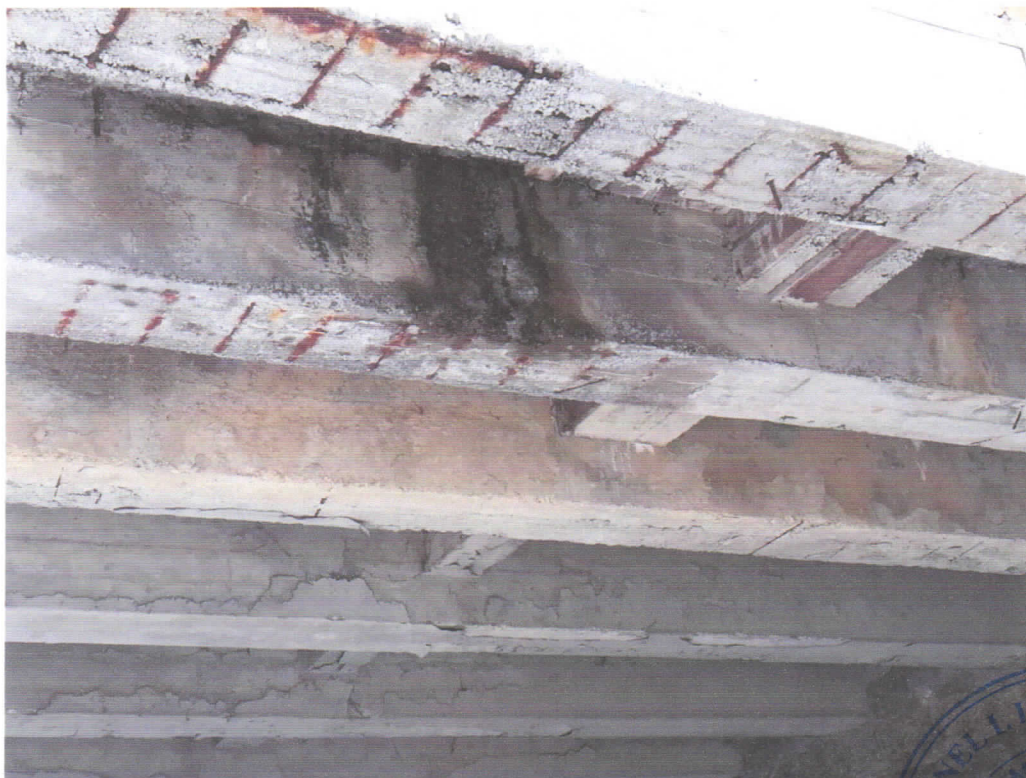
Fig. 9 – Grinzi degradate cu armături la vedere. Urme ale infiltrațiilor de apă

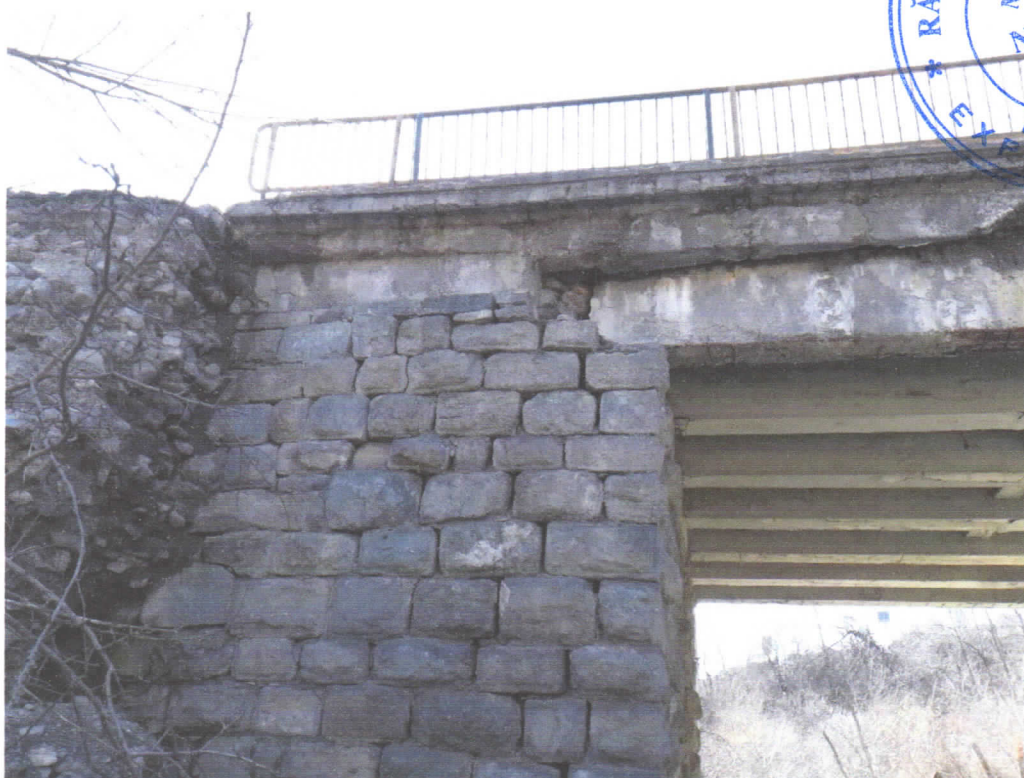
- Banchetele de rezemare ale culeelor sunt degradate din cauza infiltrațiilor (Fig. 10, Fig. 12, Fig. 15, Fig. 16);
- Elevațiile din beton prezintă fisuri, mici urme de calcifieri, armături expuse și sergeregări (Fig. 11, Fig. 12, Fig. 13, Fig. 15);

Fig. 10 – Detaliu de rezemare necorespunzătoare a suprastructurii. Moloane deplasate în elevația culeei

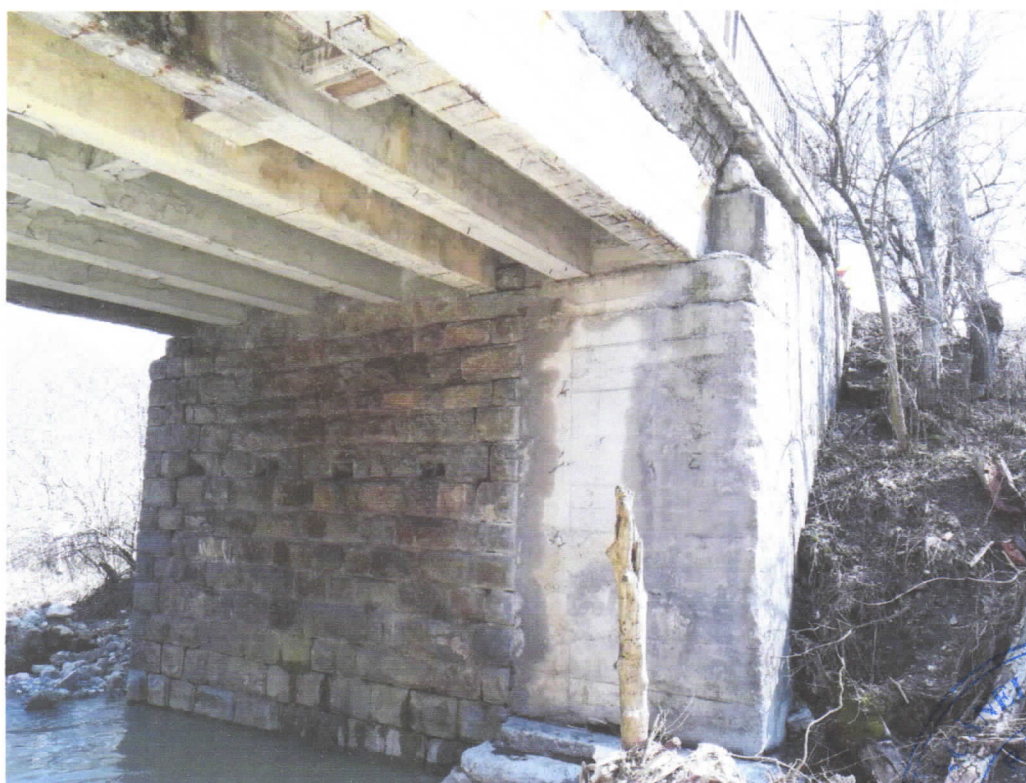
- Elevațiile din moloane se prezintă într-o stare foarte proastă, cu rosturi spălate, moloane deplasate și chiar tendința de desprindere a elevațiilor în aval, semn sever de instabilitate care poate pune în primejdie siguranța la traversare (Fig. 11, Fig. 13, Fig. 14, Fig. 16);

Fig. 11 – Vedere din față culee Cheia

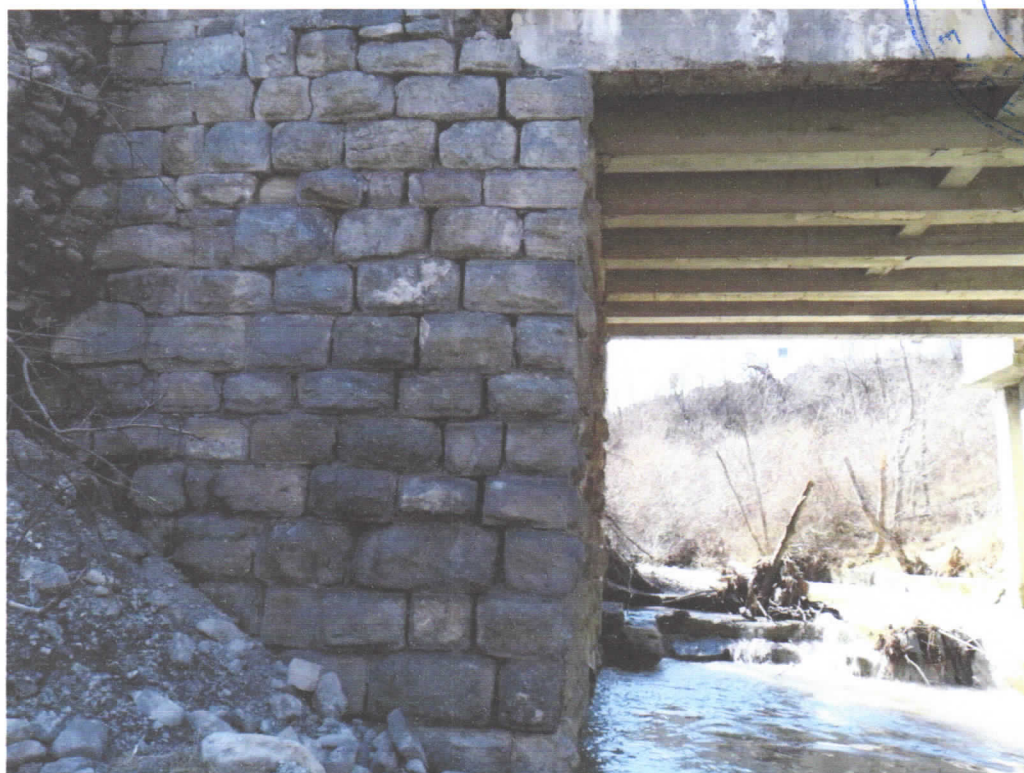
Fig. 12 – Vedere laterală culee Cheia. Moloane deplasate în elevația culeei

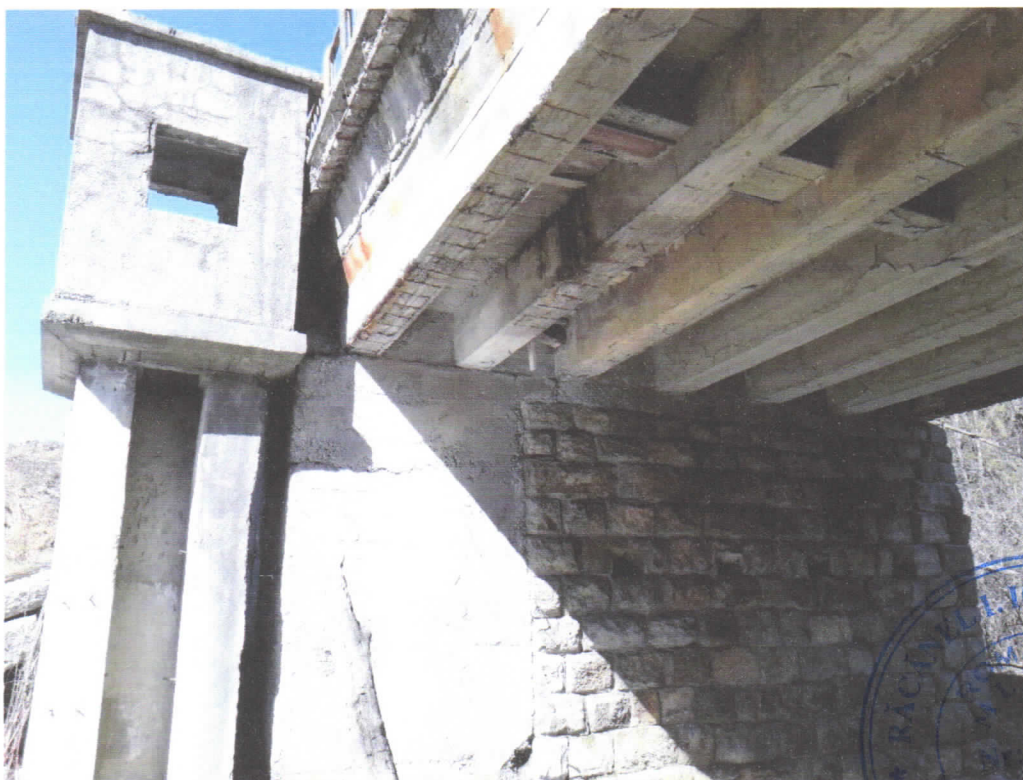
Fig. 13 – Vedere din față culee Brașov

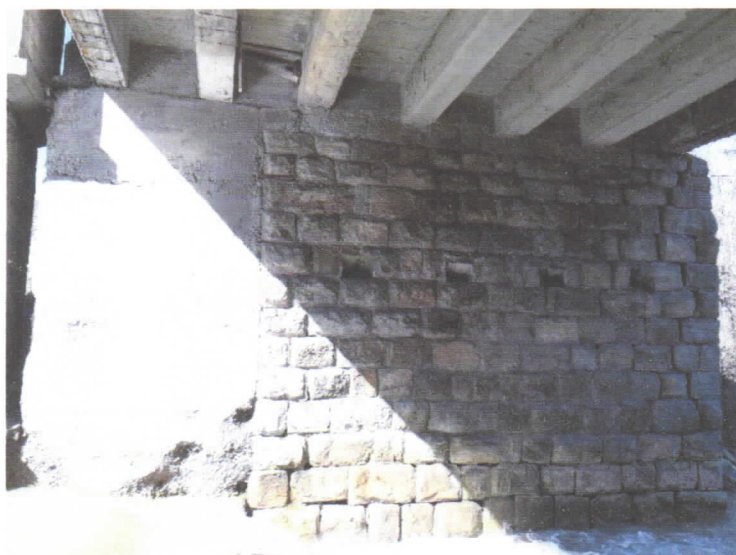
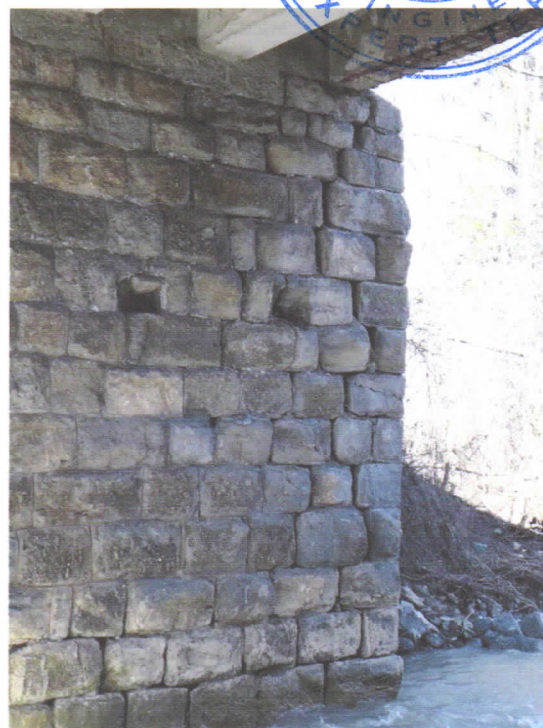
Fig. 14 – Fisură elevație culee Brașov

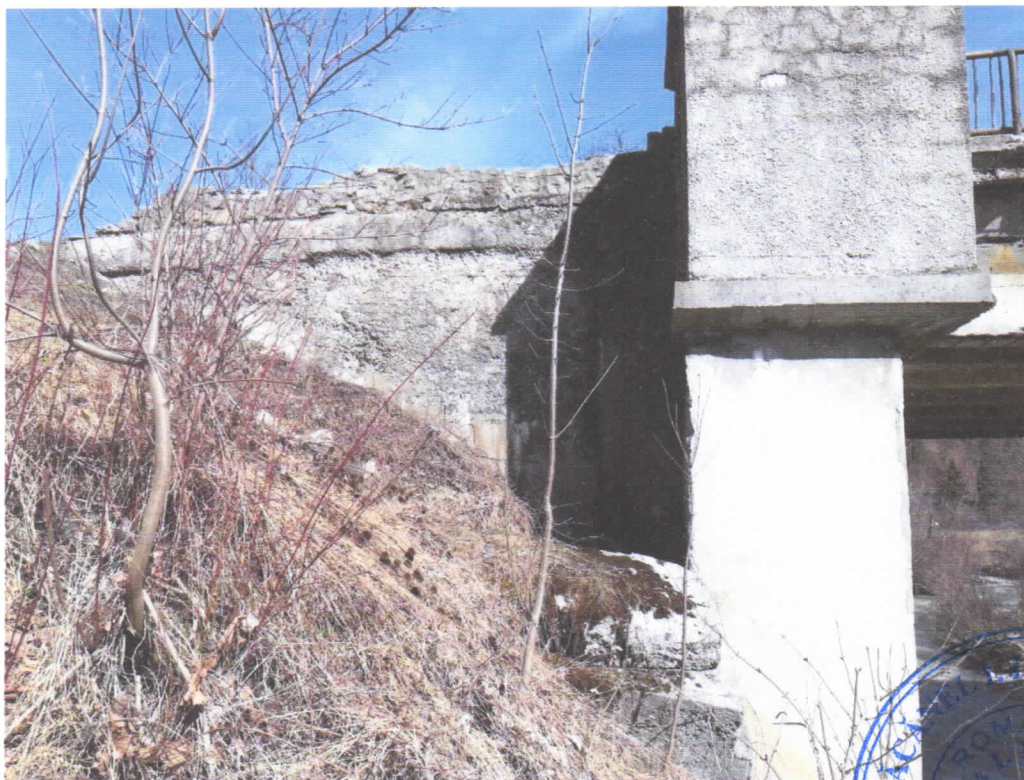
Fig. 15 – Vedere laterală culee Brașov amonte

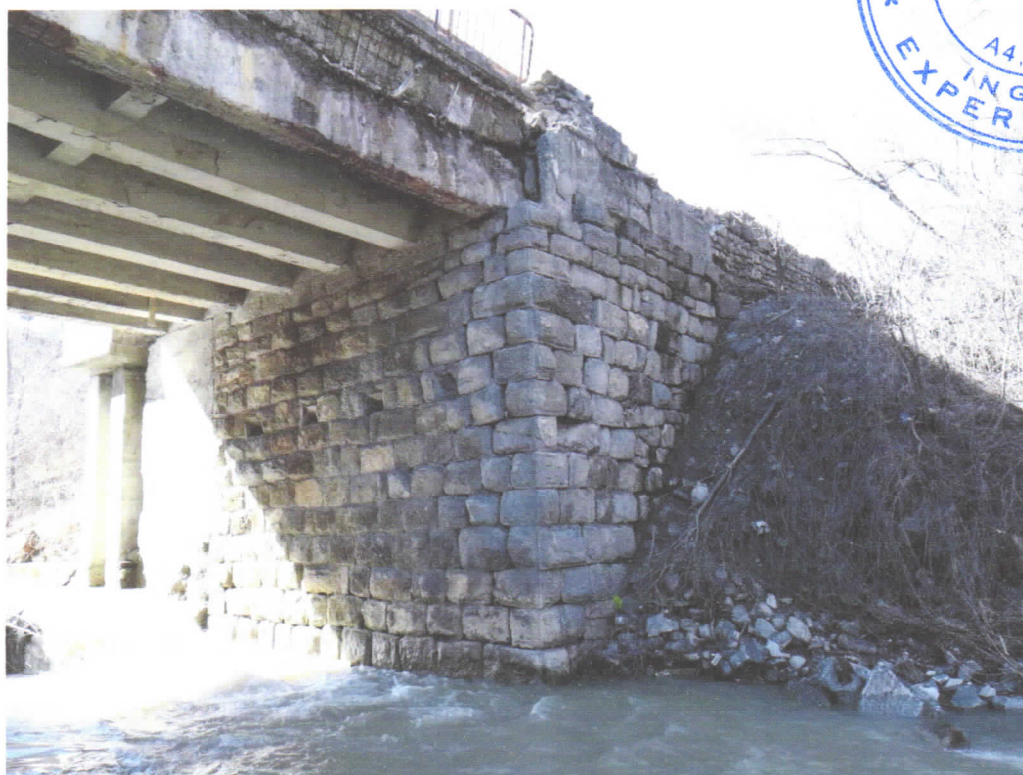
Fig. 16 – Vedere laterală culee Brașov aval. Moloane deplasate în elevația culeei

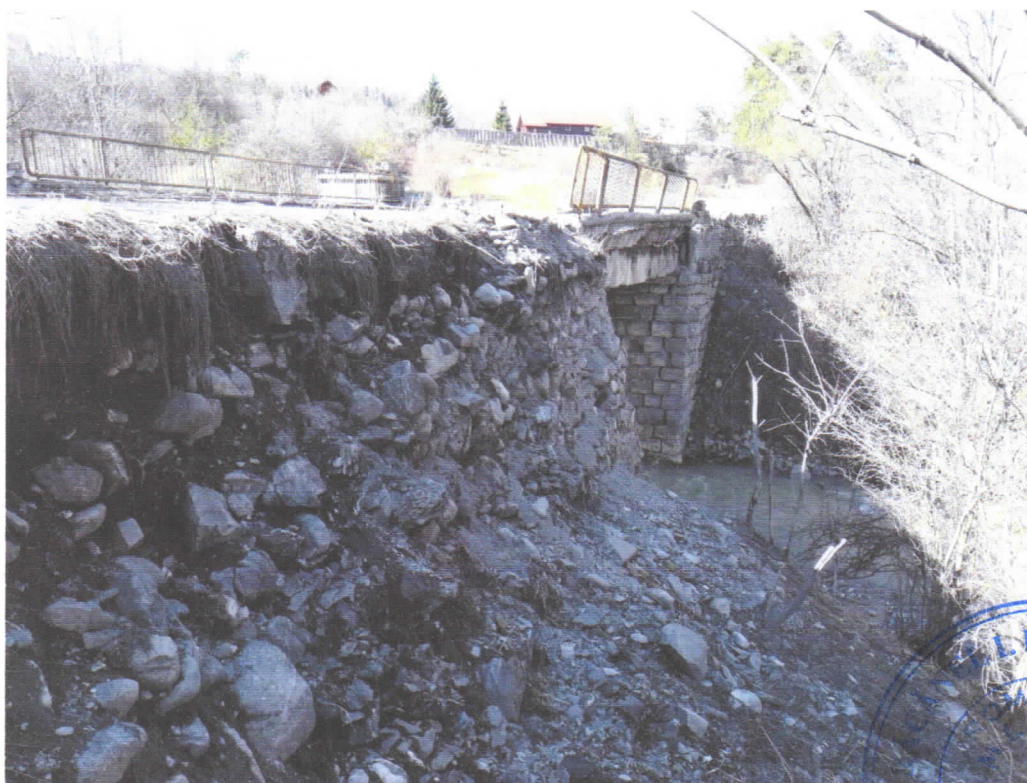
Fig. 17 – Zid de sprijin aval prăbușit

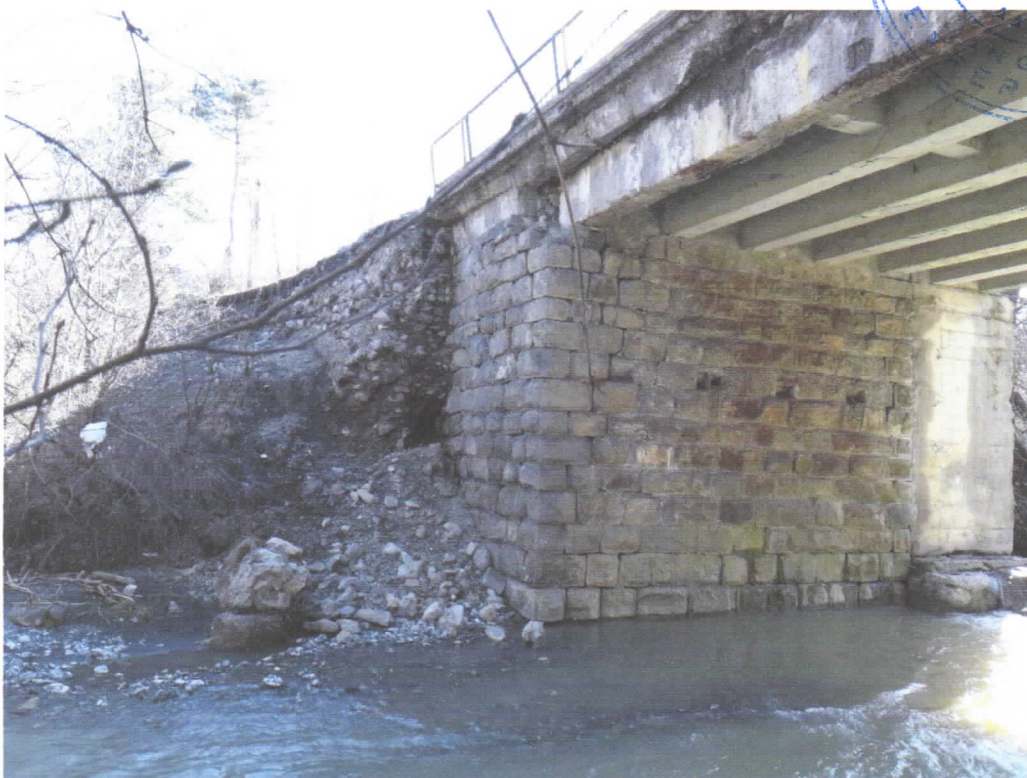
Fig. 18 – Racordare cu terasamentele inadecvată și degradată

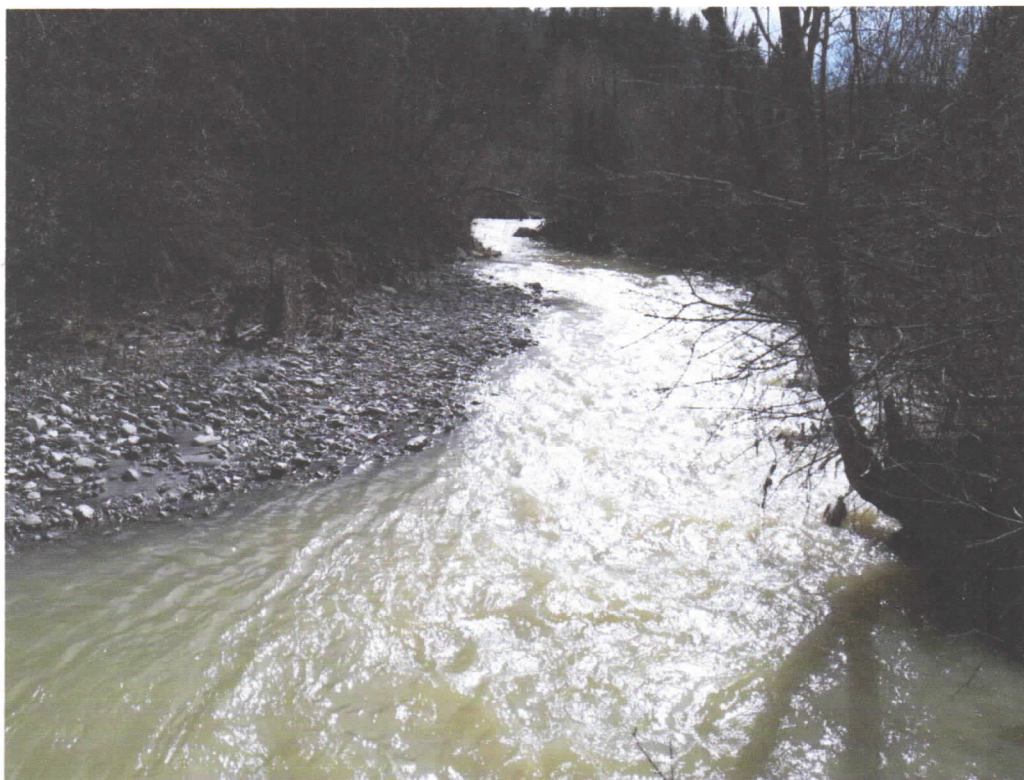
Fig. 19 – Albie amonte neamenajată și neprotejată

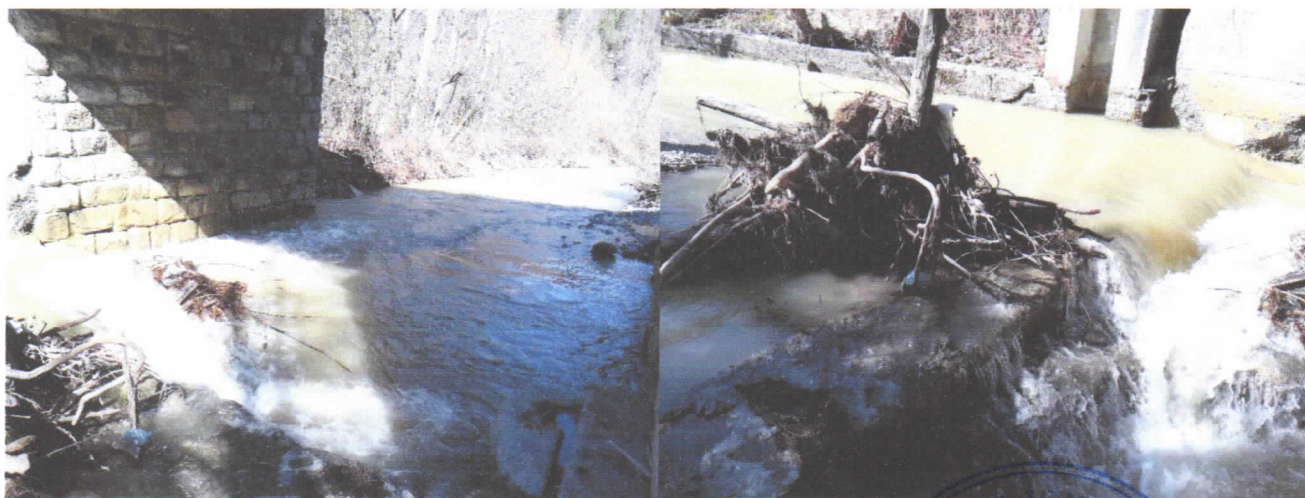
Fig. 20 – Prag de fund în dreptul podului. Plutitori și depuneri de gunoarie în albie

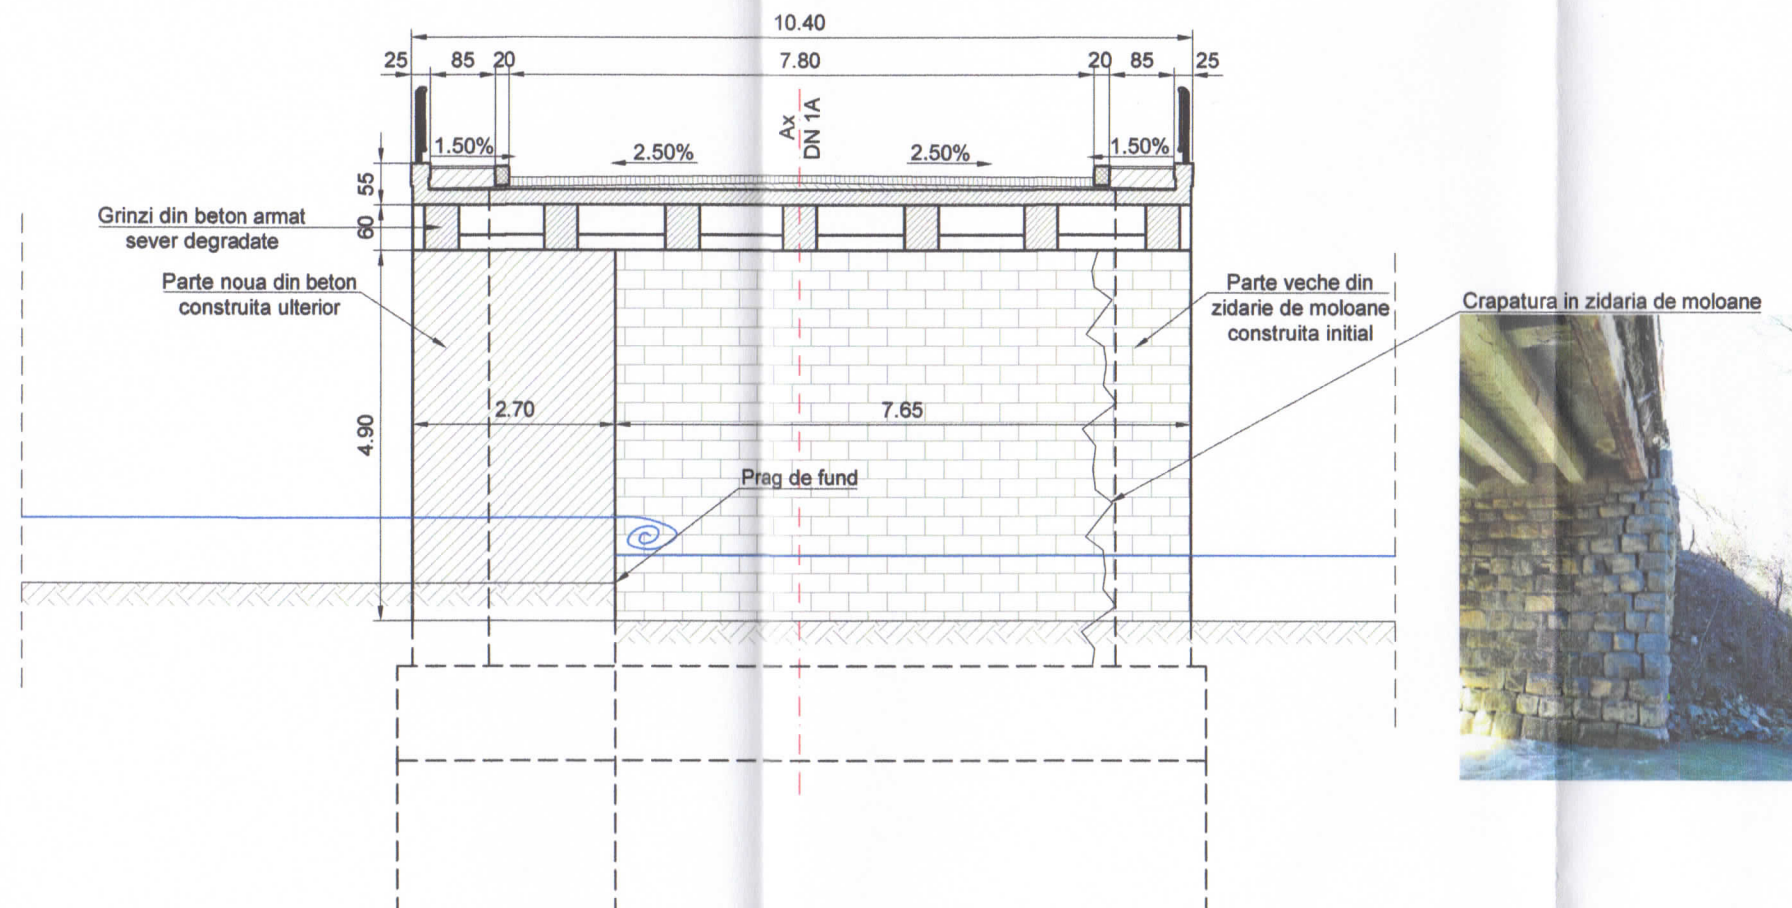
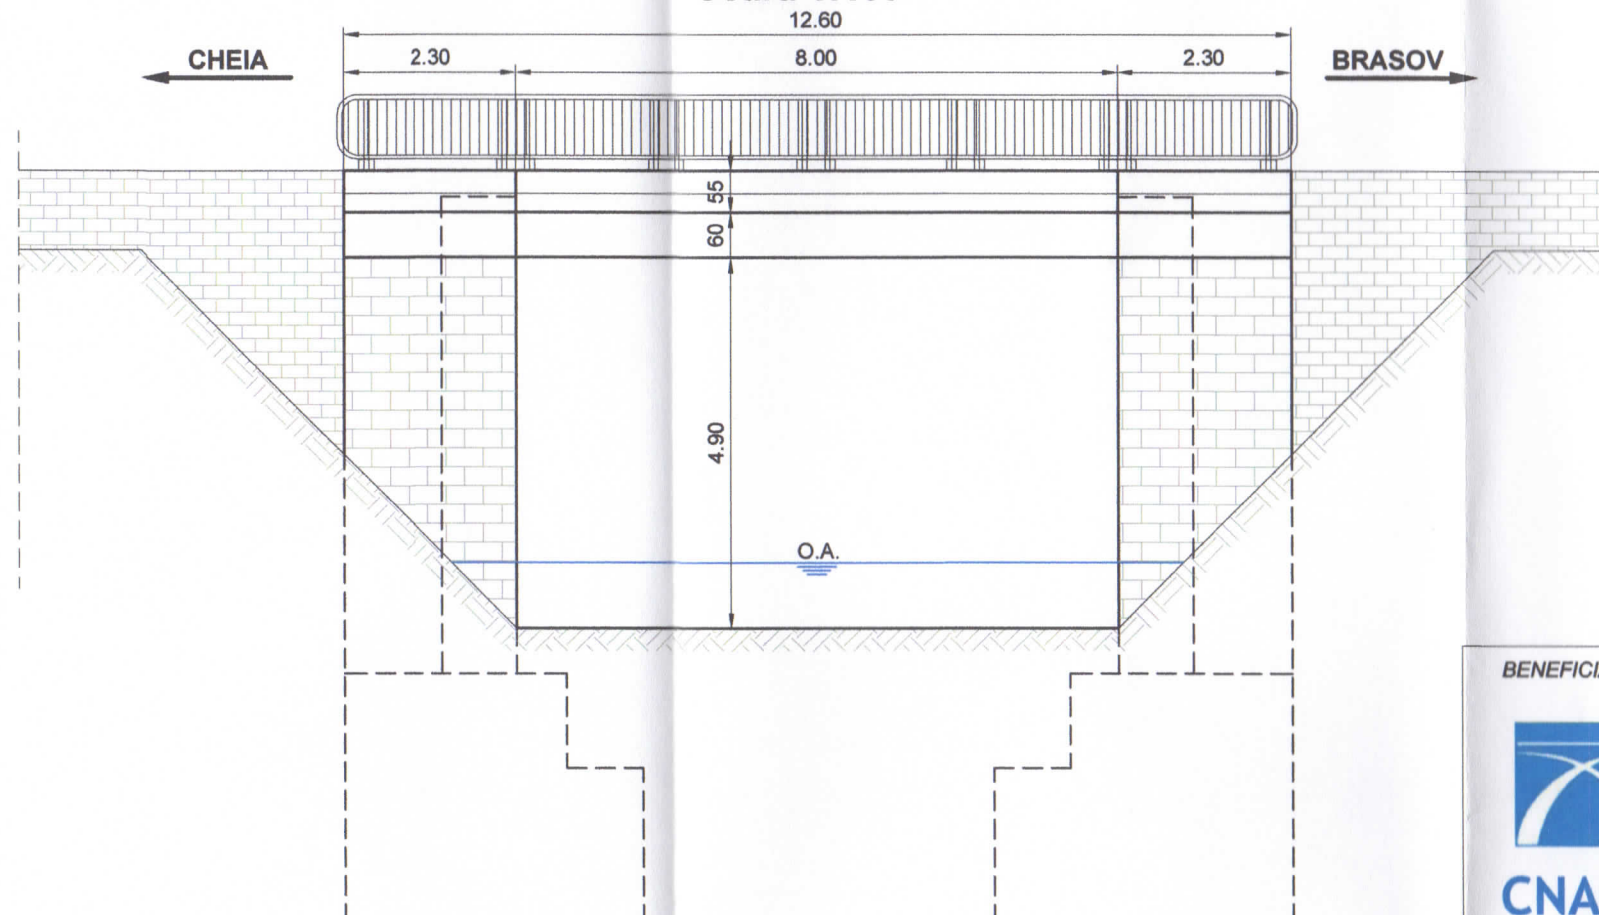
- Prag de fund in sectiunea podului duce la subspalarea fundatiilor
- Infiltratii puternice la intradosul suprastructurii
- Degradare severa a grinzilor marginale
- Culee sunt instabile; ambele au crapaturi in zidaria de moloane spre aval
- Consola de trotuar din partea dreapta sever degradata si instabila
- Zidul de sprijin din aval inainte de pod este rupt, iar cel de dupa pod este degradat

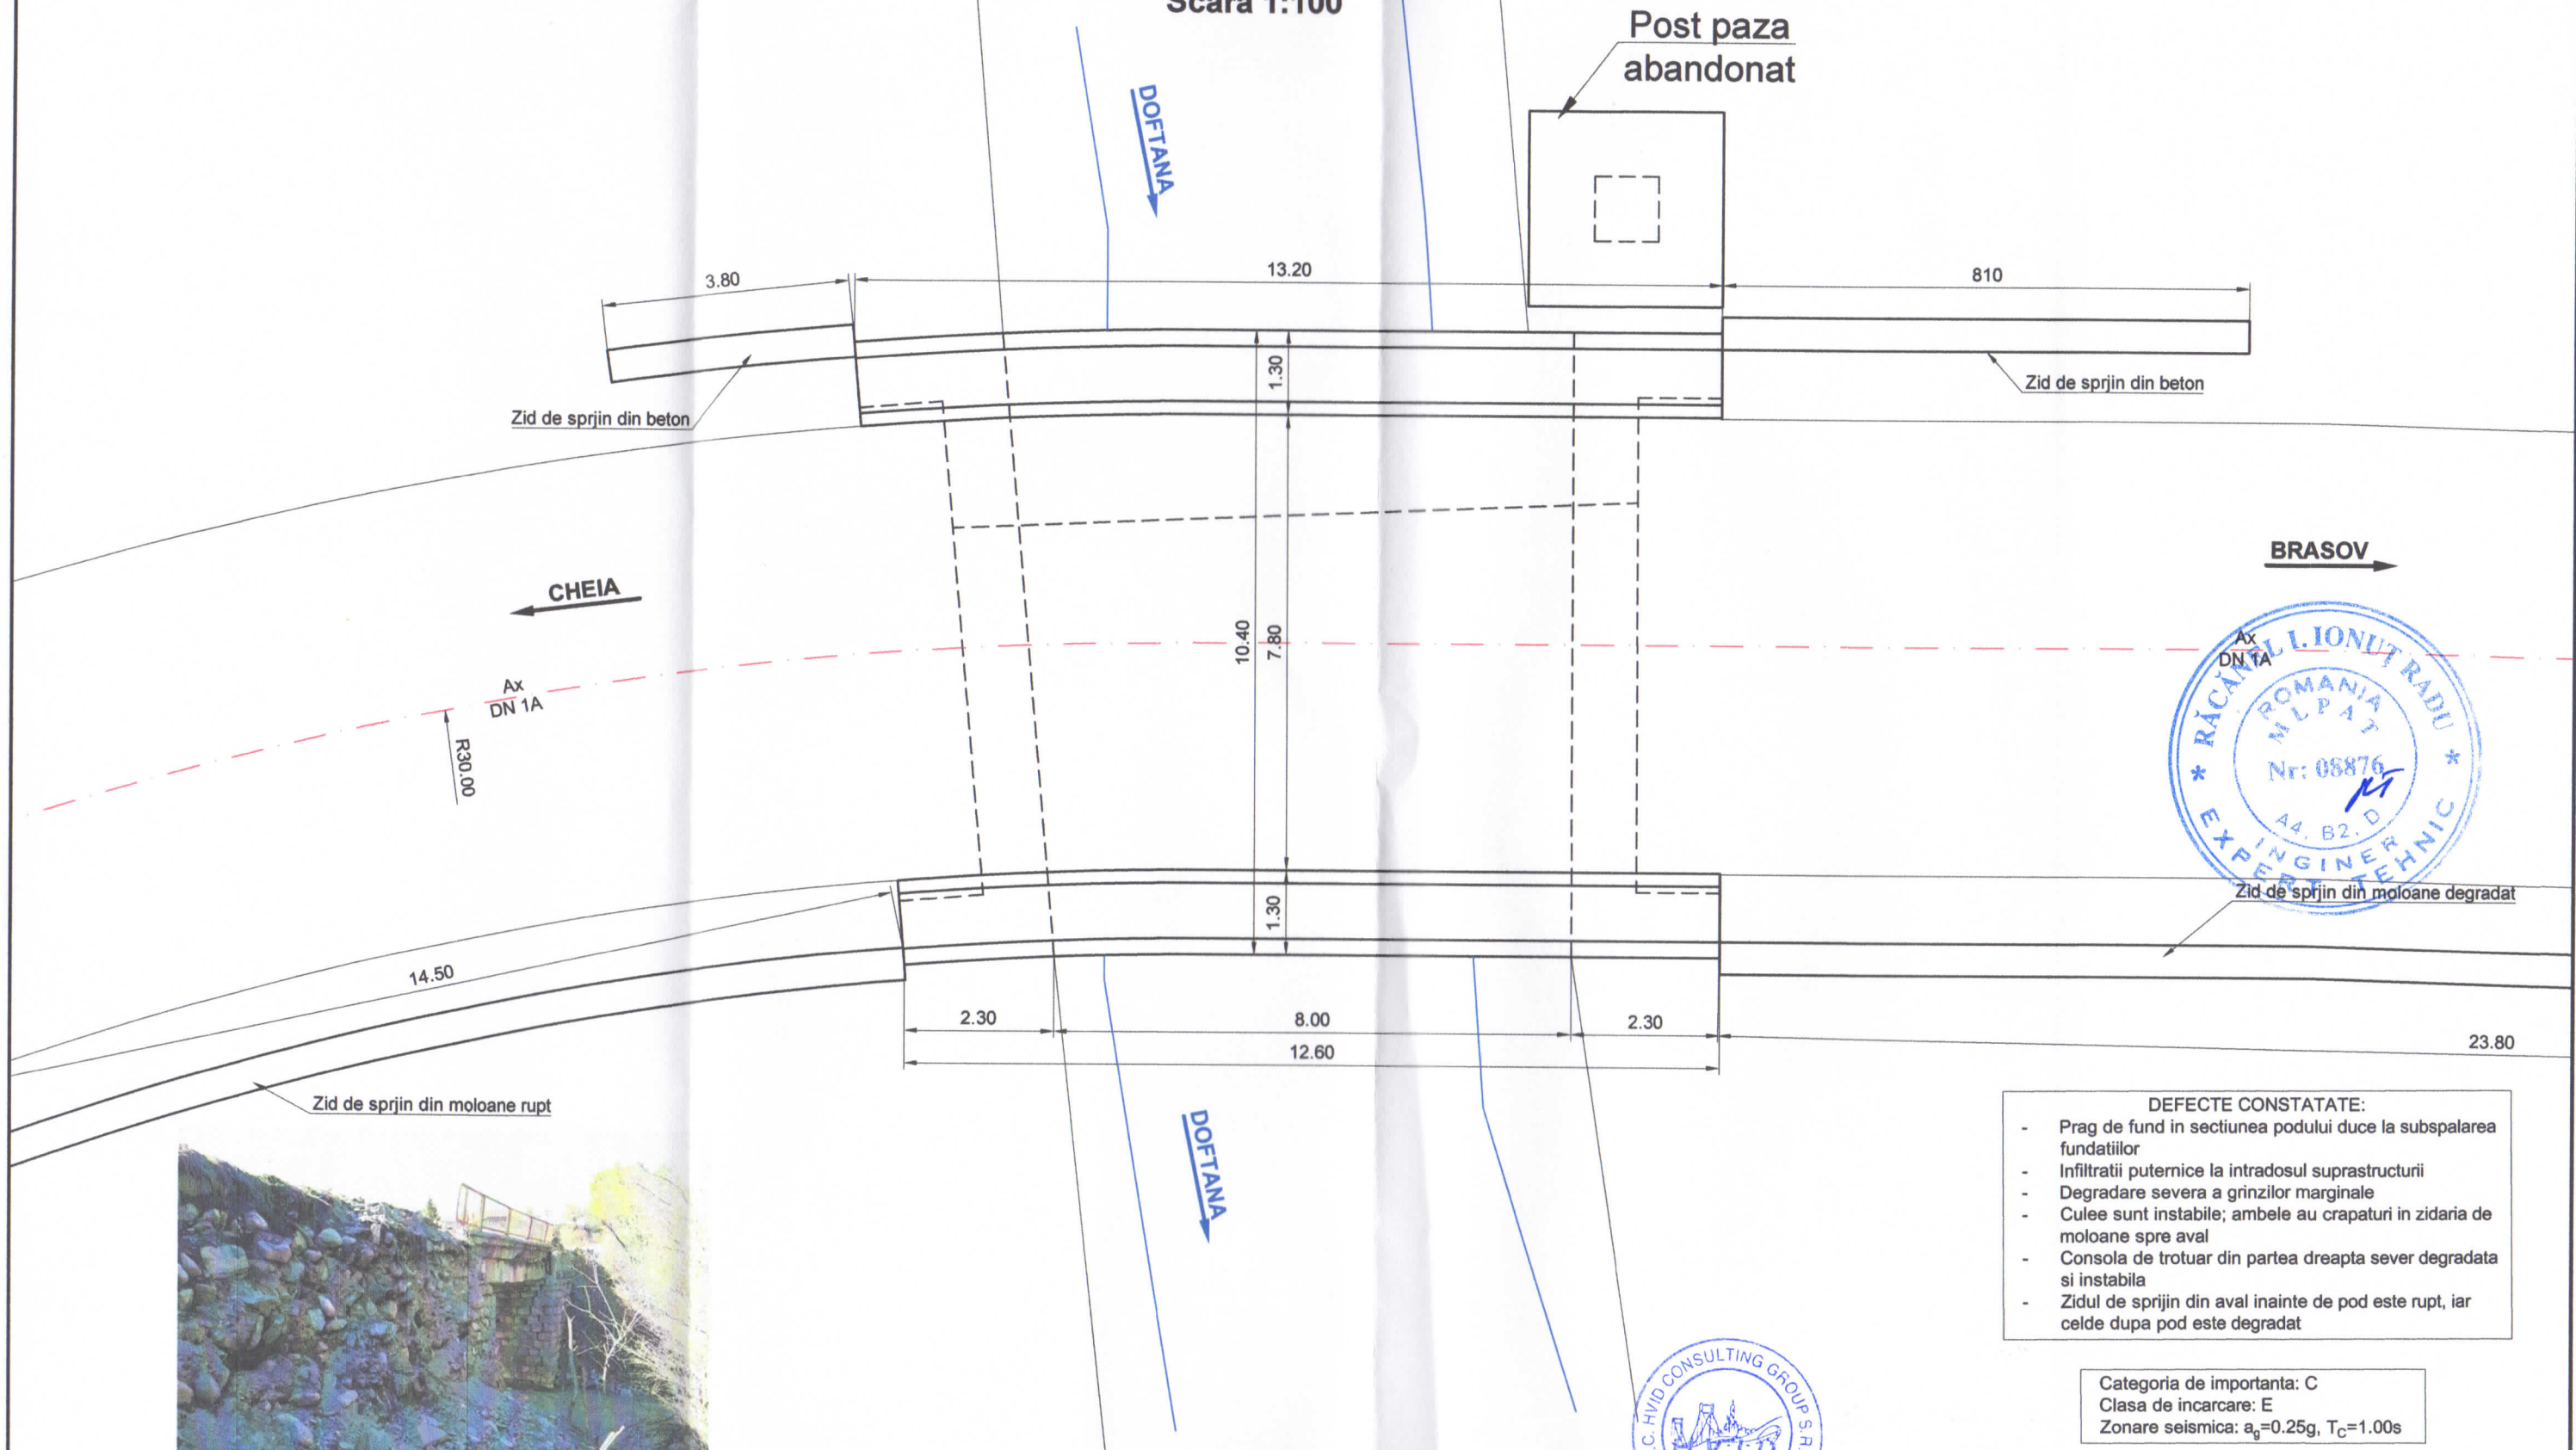
1809.02 - DG-03

- DEFECTE CONSTATATE:**
- Prag de fund in sectiunea podului duce la subspalarea fundatiilor
  - Infiltratii puternice la intradosul suprastructurii
  - Degradare severa a grinzilor marginale
  - Culee sunt instabile; ambele au crapaturi in zidaria de moloane spre aval
  - Consola de trotuar din partea dreapta sever degradata si instabila
  - Zidul de sprijin din aval inainte de pod este rupt, iar celde dupa pod este degradat
