# EXPERTIZĂ TEHNICĂ

POD pe DN 11C, Km 10+175

612 / 2015

**EXPERTIZĂ TEHNICĂ PODURI**  
**DN 11 km 74+055, DN 11C km 10+175, km 16+526,**  
**km 20+188, km 30+160, km 31+900, km 32+200**  
**POD pe DN 11C km 10+175**

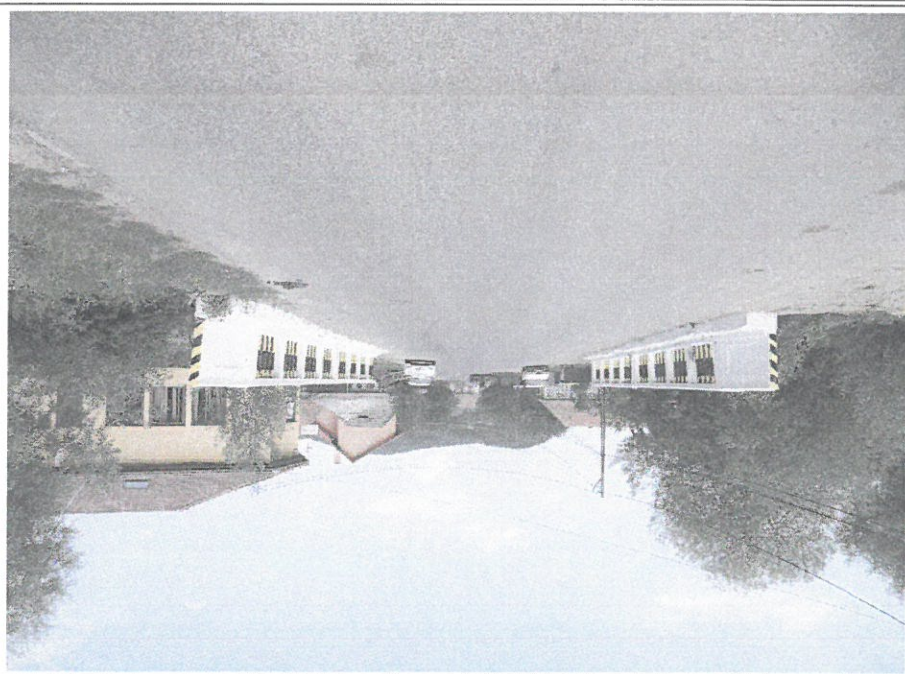
**Foto 1**  
**Vederea podului**  
**dinspre Tg.**  
**Secuiesc**

**3.4** Din punct de vedere al gabaritului, podul nu corespunde normelor tehnice actuale privind lăţimea părţii carosabile şi a trotuarelor (Foto 1, 17);

**3.24** Trotuarul aval, pe lângă că este îngust, este și foarte degradat (Foto 1);

- pod in aliniament;
- trotuare foarte inguste;
- lipsesc marcajele si indicatoarele;
- trotuar aval foarte degradat;
- lăţime insuficientă a platformei drumului la capetele podului.

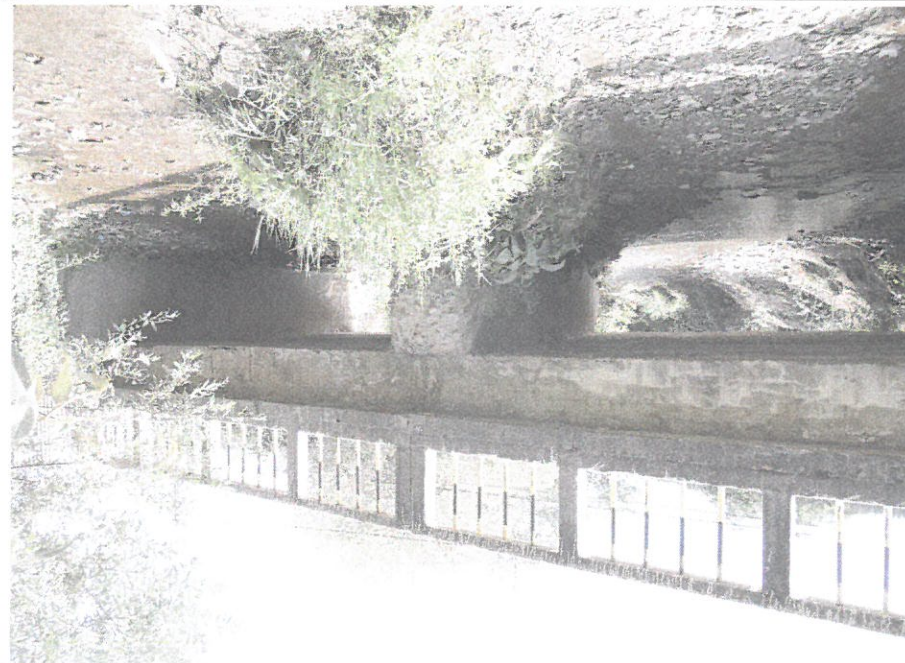
**Foto 2**  
**Elevația amonte**  
**văzută de pe malul**  
**stâng**

- fisuri ale dalei suprastructurii;
- obstacole în scurgerea apei.

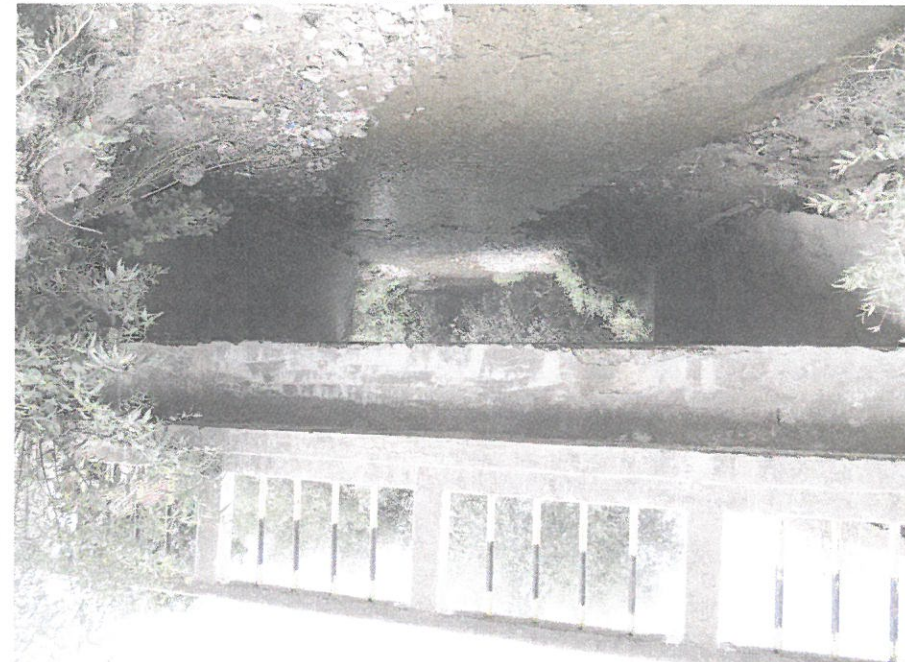
**Foto 3**  
**Dală în deschiderea**  
**2, vedere din aval.**

**3.10** Betoanele dalei sunt degradate şi exfoliate (Foto 3, 6, 9, 10, 11);

**3.14** La dală se înregistrează infiltrării, decalcifieri şi stalactite (Foto 3, 4, 5, 9);

- dală în deschiderea 2, vedere din aval;
- beton degradat la dală;
- fisuri longitudinale;
- decalificieri.

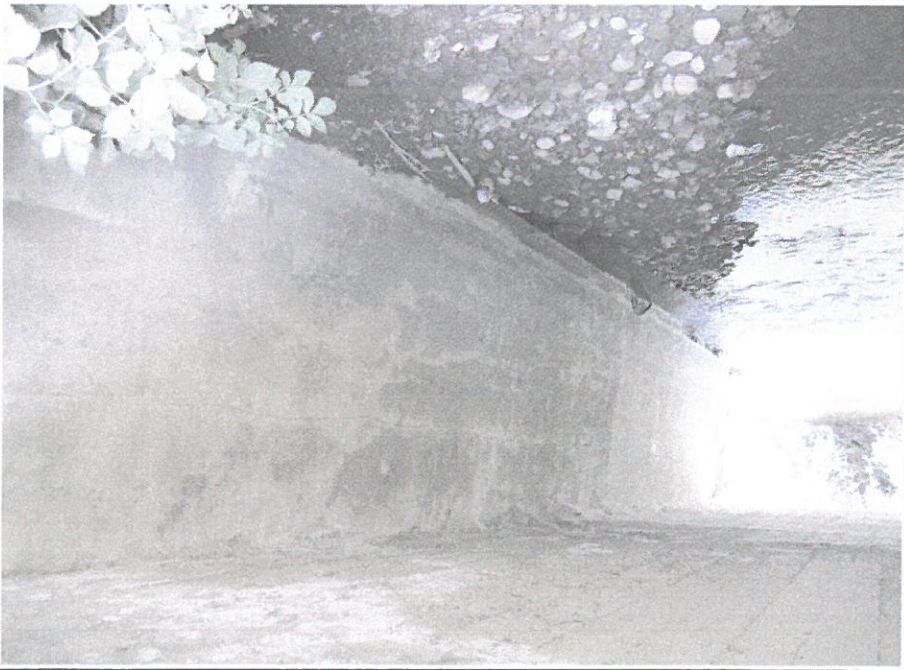
**3.12** O parte din armăturile dalei sunt dezvelite şi ruginite (Foto 4, 5, 6, 7, 8, 10, 11);

**Foto 4**  
**Culeea C1 Târgu**  
**Secuiesc.**  
 - infiltrații în dală;  
 - armături dezvelite  
 și ruginite;  
 - fundația culzei  
 erodată.

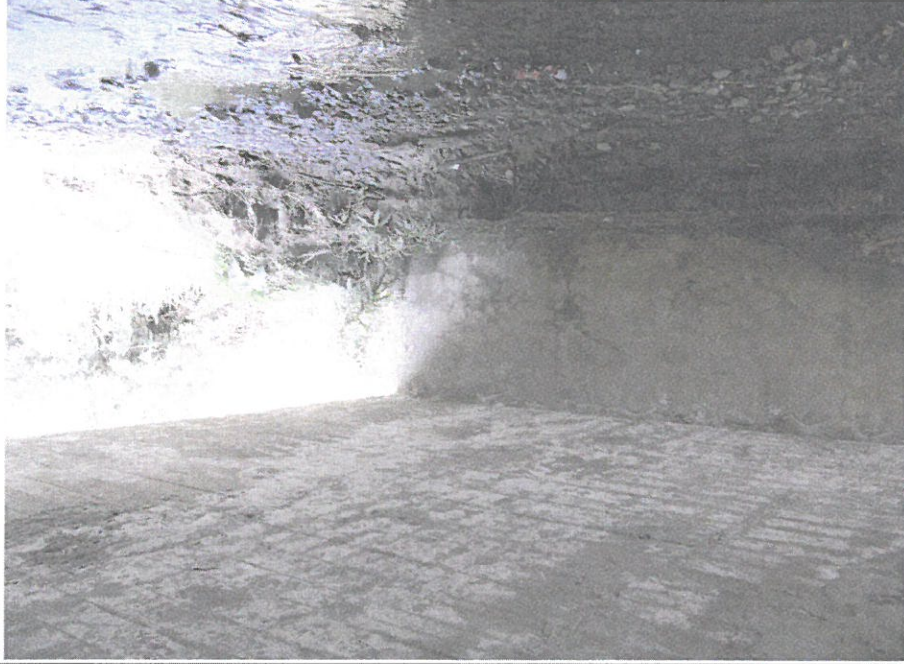
**3.18** La feţele dintre ambele culei, elevaţia pilei are betonul foarte degradat şi erodat (Foto 5, 7, 8, 10, 11, 12);

**Foto 5**  
**Descrierea 1,**  
**vedere spre pilă.**  
 - infiltrații în dală;  
 - armături dezvelite  
 și ruginite;  
 - elevația pilei  
 erodată;  
 - obstacole în  
 scurgerea apei.

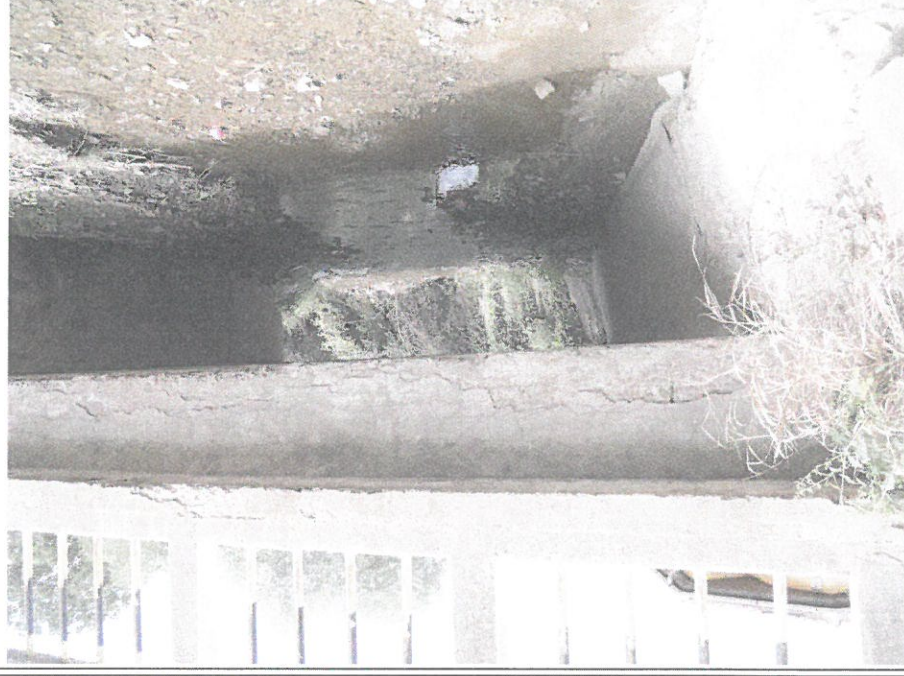
**3.30** Elevațiile aripiilor au betonul foarte degradat, crăpat, dislocat (Foto 6, 14, 15);

**Foto 6**  
**Descrierea 2**  
**văzută din amonte.**  
 - degradări și  
 exfoliere ale betonului  
 dalei;  
 - armături dezvelite  
 și ruginite;  
 - racord  
 necorespunzător cu  
 terasamentul și albia;  
 - beton foarte  
 degradat și crăpat la  
 arpa.

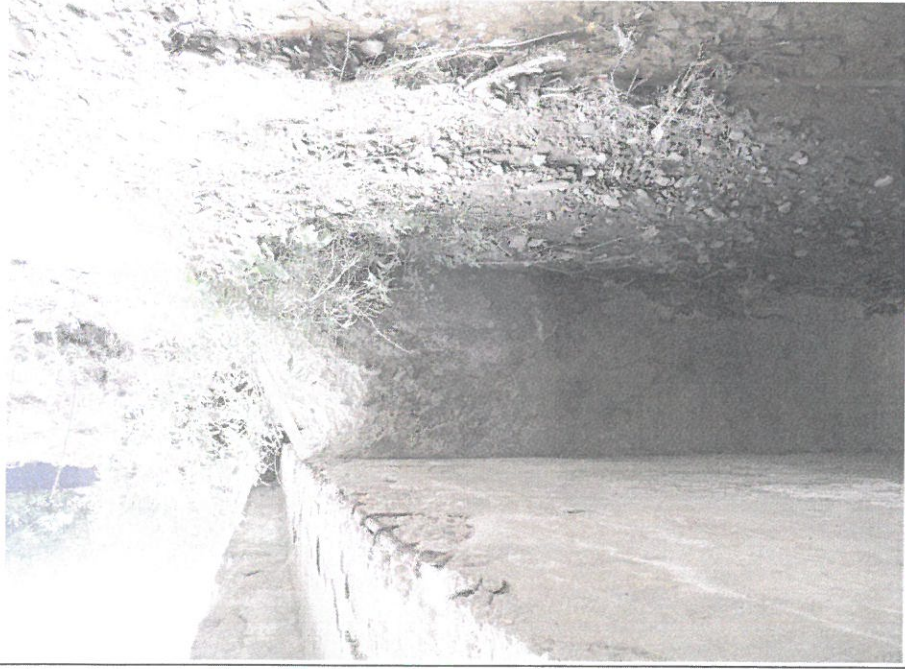
**Foto 7 Detaliu  
suprastructură în  
partea amonte.**

**3.11** Muchiile dalei sunt de asemenea, cu beton degradat, desprins şi căzut (Foto 7, 8);

- muchia betonului  
dalei foarte  
degradată, beton  
desprins și căzut;  
- armături dezvelite  
și ruginite;  
- elevația pilei cu  
beton foarte  
degradat;  
- lipsa dispozitivelor  
antiseismice;  
- elevația până la  
muchia dalei.

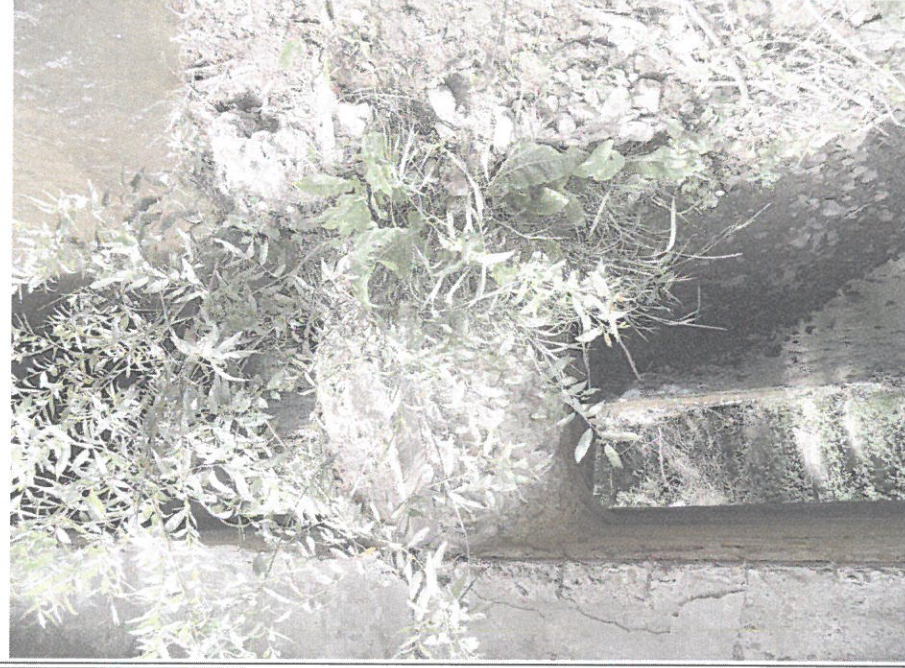
**Foto 8 Detaliu  
suprastructură în  
zona pilei amonte.**

- muchia betonului  
dalei foarte  
degradată, beton  
desprins și căzut;  
- armături dezvelite  
și ruginite;  
- elevația pilei cu  
beton foarte  
degradat;  
- lipsa dispozitivelor  
antiseismice;  
- elevația până la  
muchia dalei;  
- Obstacole în  
scurgera apei.

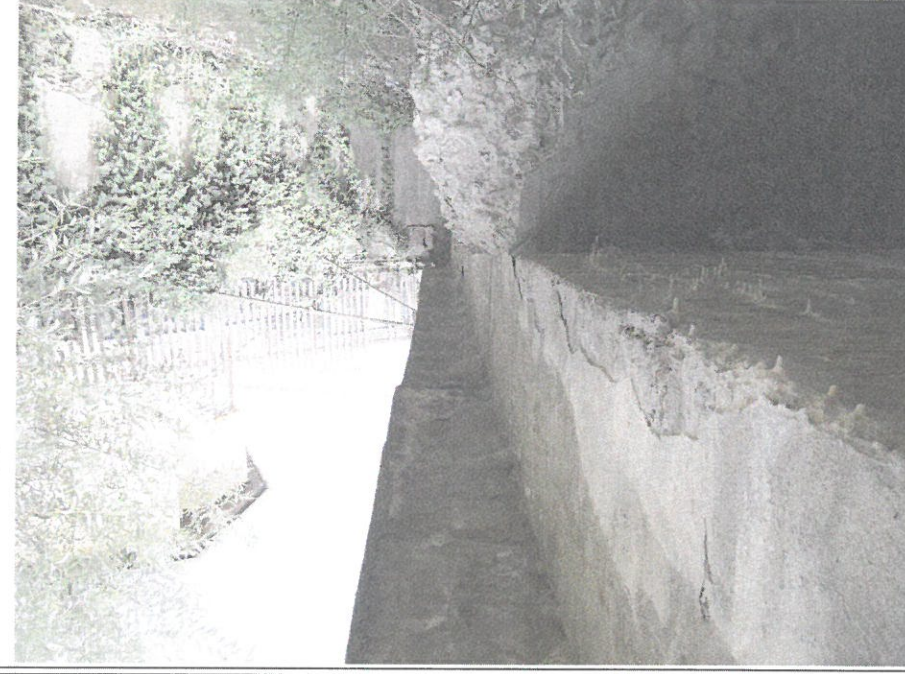
- Foto 9  
Deschiderea 1 aval.**
- betonul dalei  
degradat și căzut;  
- infiltrații și  
stalactite la dala;  
- elevația pilei cu  
beton erodat, foarte  
degradat;  
- lipsa dispozitivului  
antiseismic.

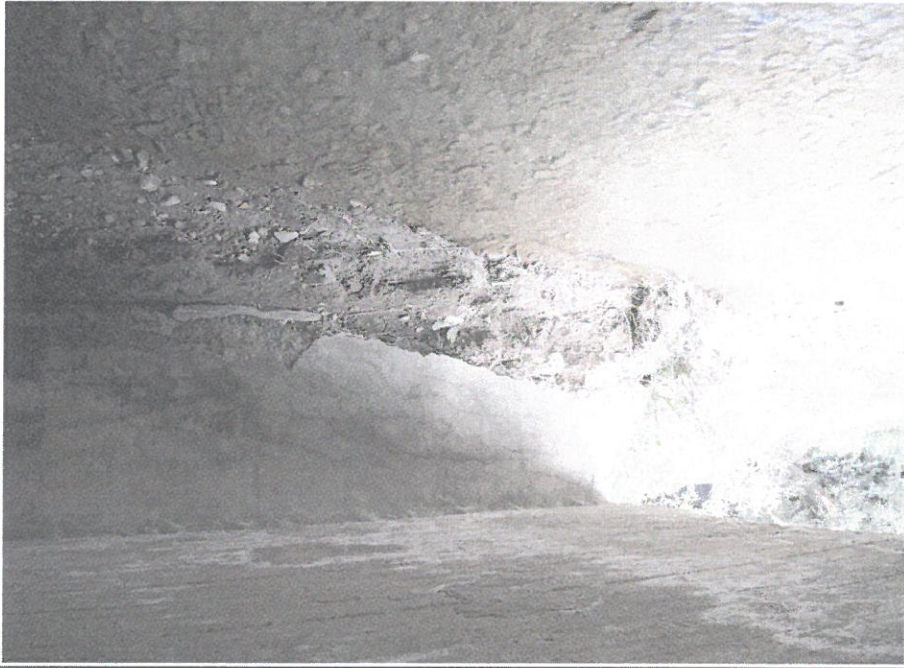
**Foto 10**  
**Pila văzută din**  
**aval.**

- beton foarte
- degradat la dală;
- armături ale dalei
- dezvelite și ruginite;
- elevația pilei
- degradată total, în
- partea amonte și la
- fața dintre culce;
- lipsa dispozitivului
- antisismic.

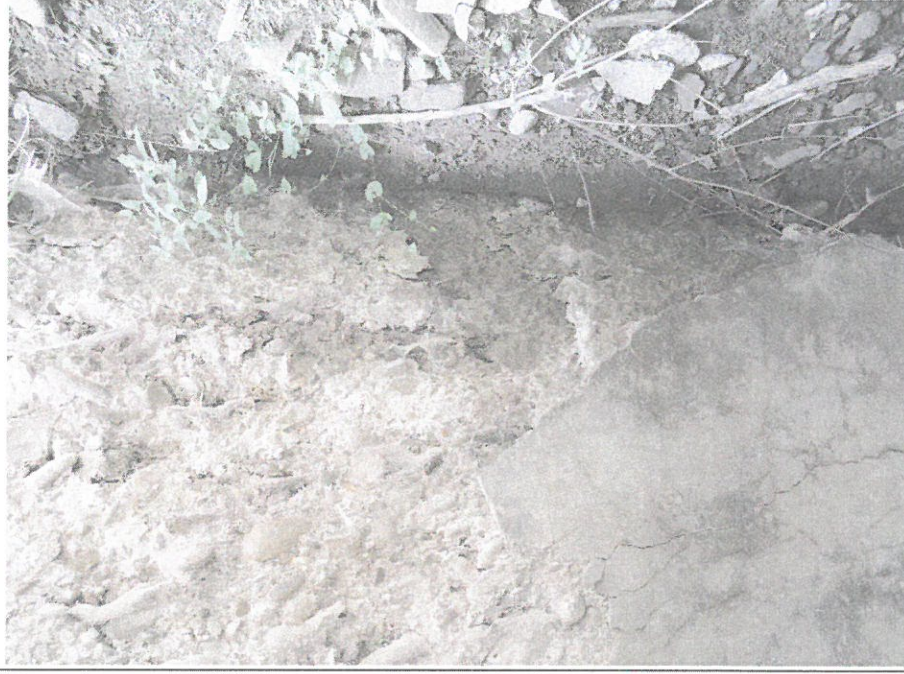
**Foto 11**  
**Pila podului văzută**  
**din aval mai drept.**

- beton foarte
- degradat la dală;
- armături ale dalei
- dezvelite și ruginite;
- elevația pilei
- degradată total, în
- partea amonte și la
- fața dintre culce;

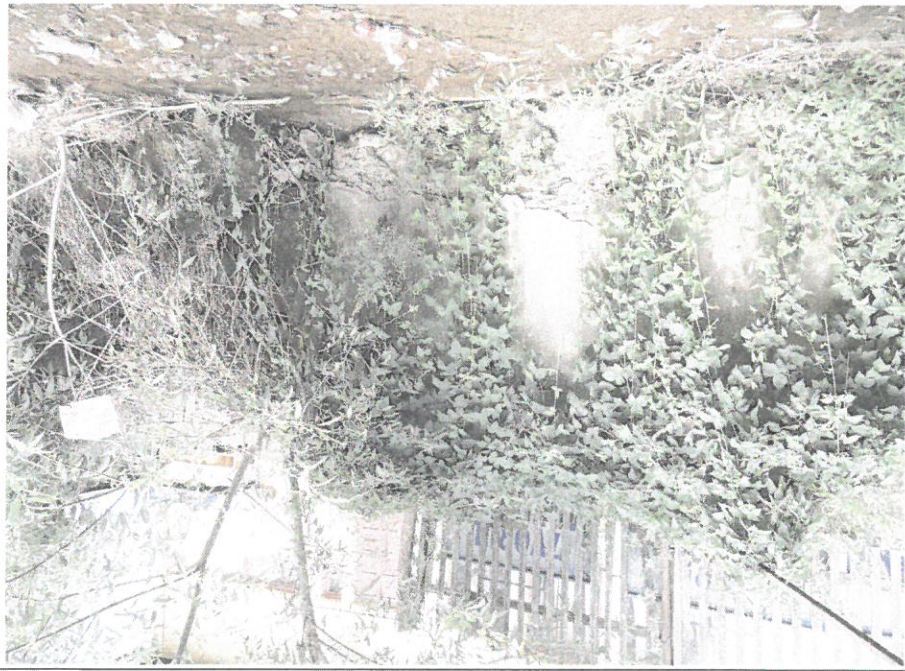
**Foto 12**  
**Detaliu beton**  
**elevație pilă.**

- beton degradat;
- beton de calitate
- foarte slabă.

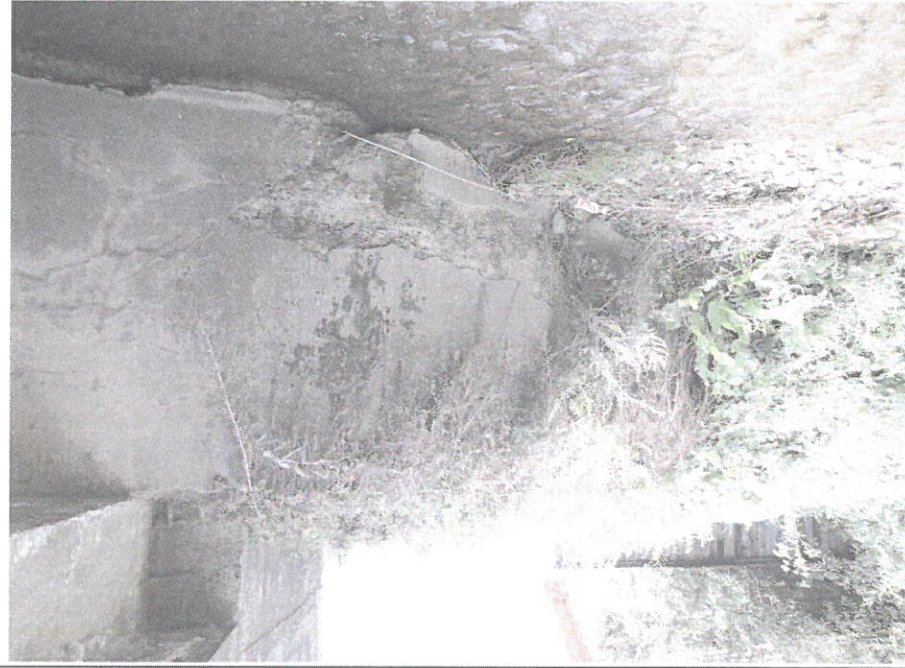
**3.32** Beton degradat la elevație zidului de sprijin din aval mai stâng (Foto 13);

**3.33** Betonul fundației aceleiași zid este degradat (Foto 13);  
**3.34** Podul este lipsit de scări și casuri (Foto 14, 15, 16);

**Foto 13**  
**Zid la malul stâng**  
- beton degradat la  
- elevație;  
- betonul fundației  
erodat.

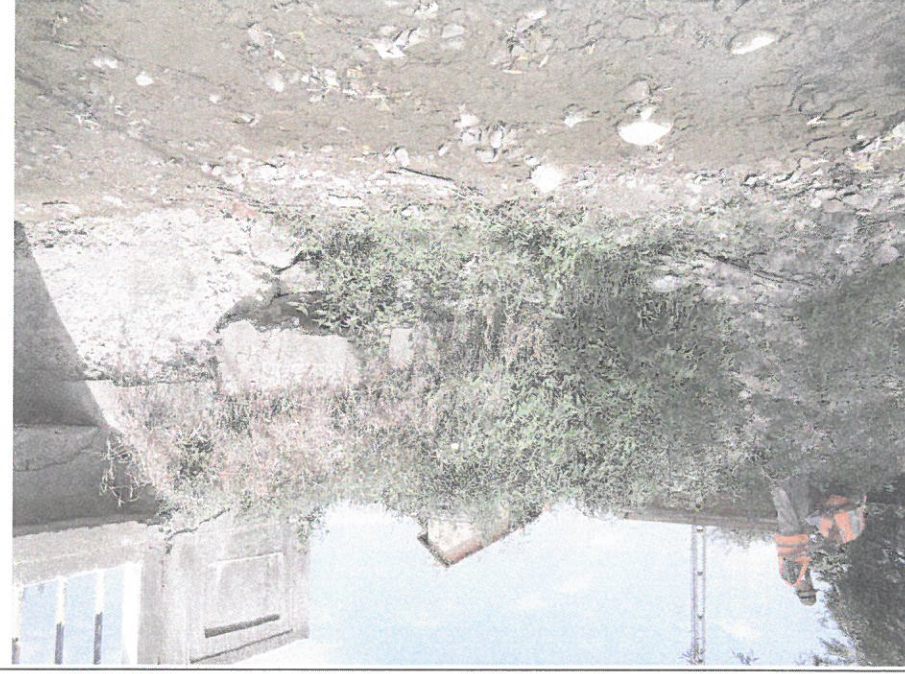
**3.22** La betoanele elevațiilor culeelor se înregistrează infiltrații și carbonatări (Foto 14, 15);

**Foto 14**  
**Aripă mal drept**  
**aval.**  
- înălțime  
insuficientă a aripilor;  
- lățime  
necorespunzătoare a  
drumului;  
- betonul elevației  
aripii degradat;  
- fundație erodată;  
- lipsa casilui și a  
scării de coborâre.

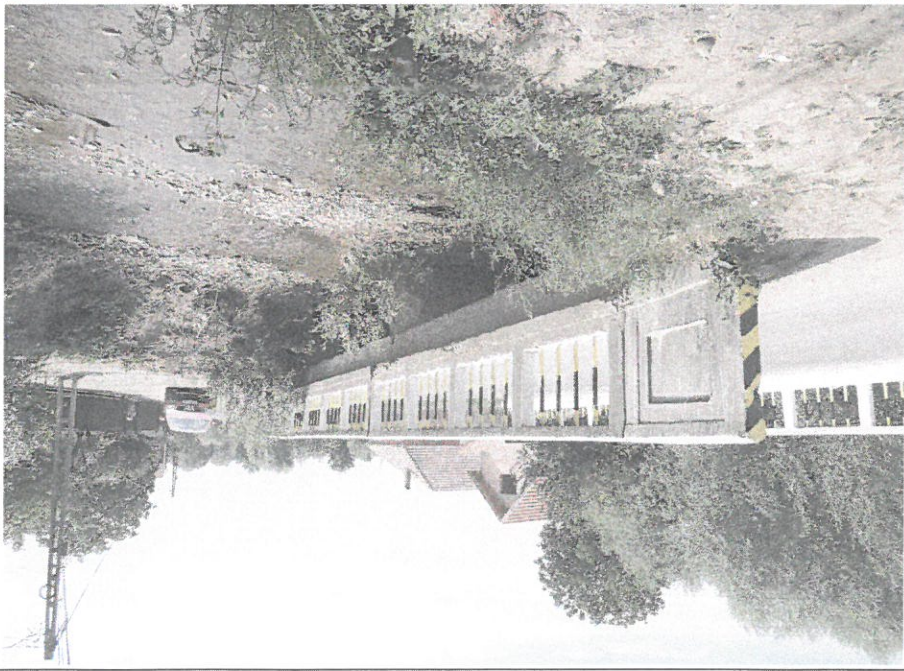
**Foto 15**  
**Racord amonte mal**  
**stâng.**  
- înălțime  
insuficientă a aripilor;  
- lățime insuficientă  
a platformei;  
- aripă foarte  
degradată, cu beton  
crăpat și dislocat;  
- elevația culeei  
erodată și beton de  
slabă calitate;  
- lipsa casilui și a  
scării de coborâre.

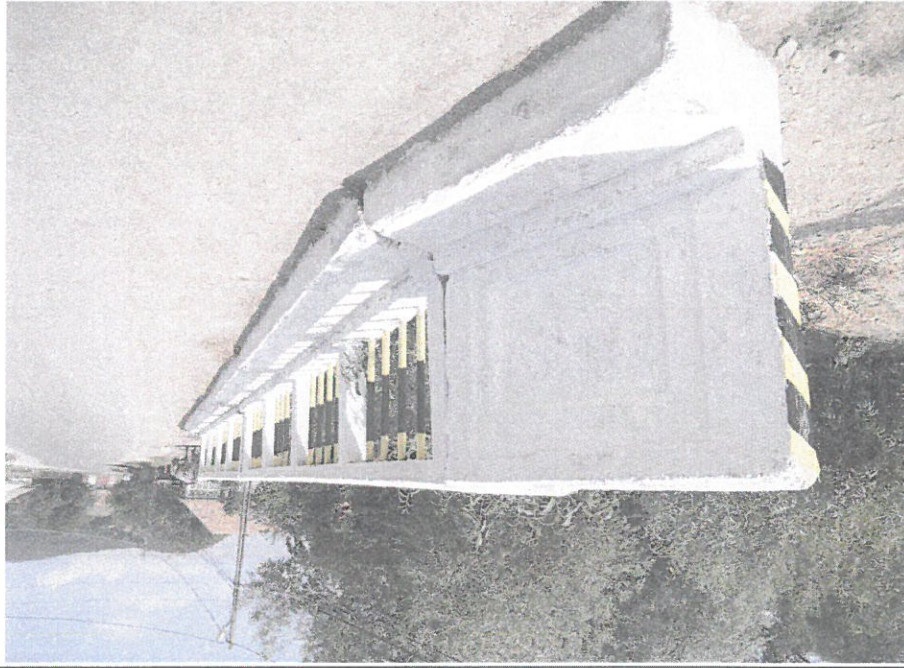
**Foto 16**  
**Parapetul văzut din**  
**amonte.**

- racorduri
- necorespunzătoare;
- vegetație în albie;
- lipsa casurilor și a
- scărilor de coborâre.

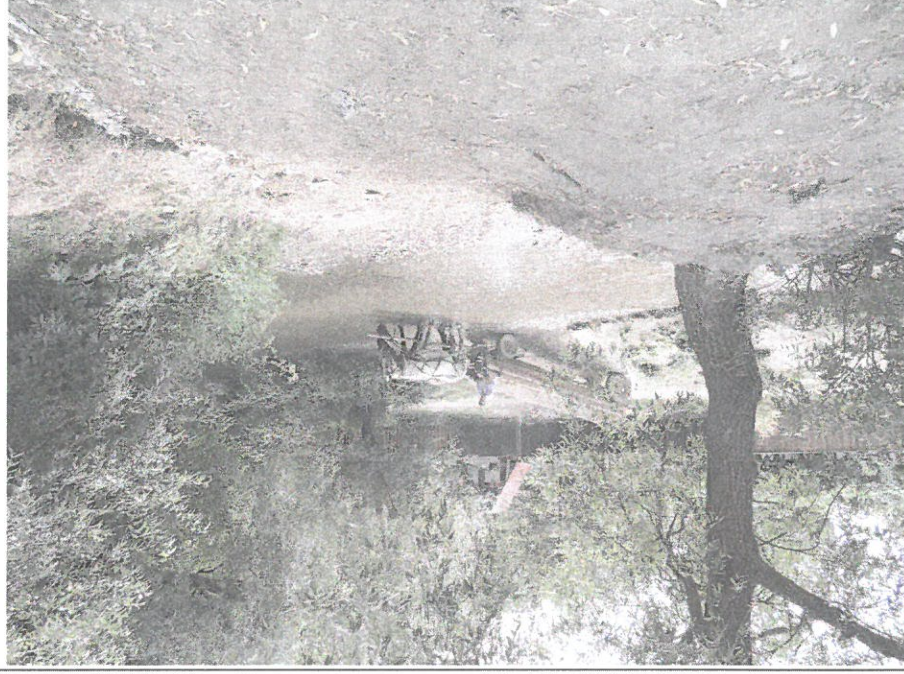
**Foto 17**  
**Pod în aliniament.**  
**Culeea 1.**

- trotuar îngust;
- stăpîșor lipsă la
- parapet amonte;
- cale nemarcată.
