## **CONSOLIDARE DRUM NATIONAL DN 1H, IN ZONELE KM 6+850 SI KM 7+200**

### **Studiu Geotehnic**

**Aprilie 2017**

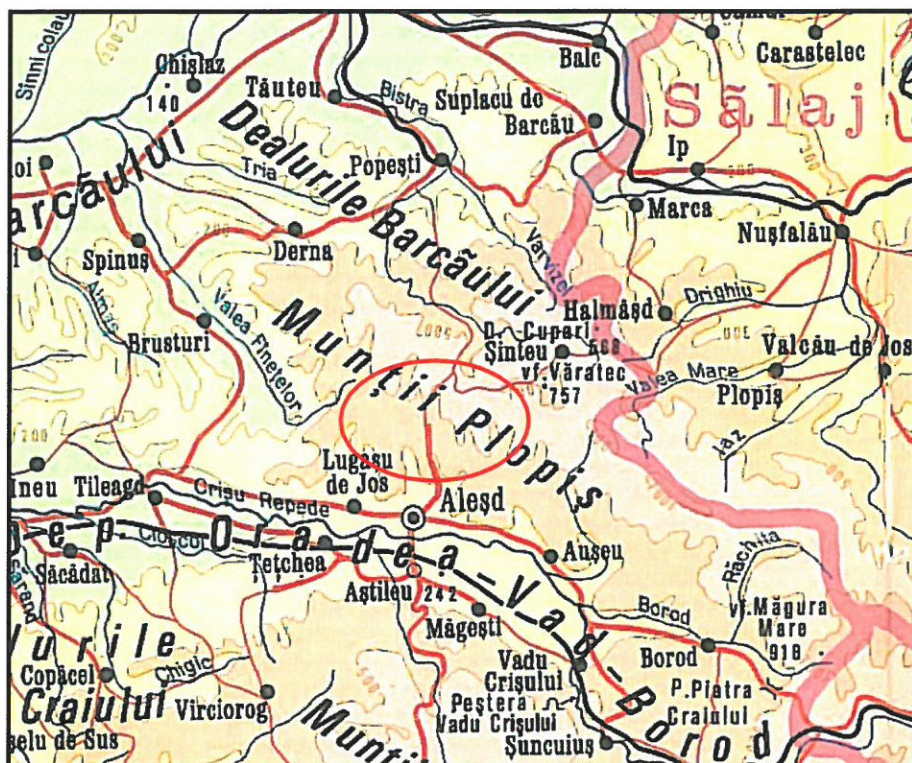
Figura 3: Morfologia amplasamentului analizat –preluare Geografia României I – Geografia Fizică, Relieful

Aproape in intregime, zona se caracterizeaza printr-o dinamica activa a reliefului, cu procese date de eroziune areala si liniara, combinata pe alocuri cu alunecari de teren

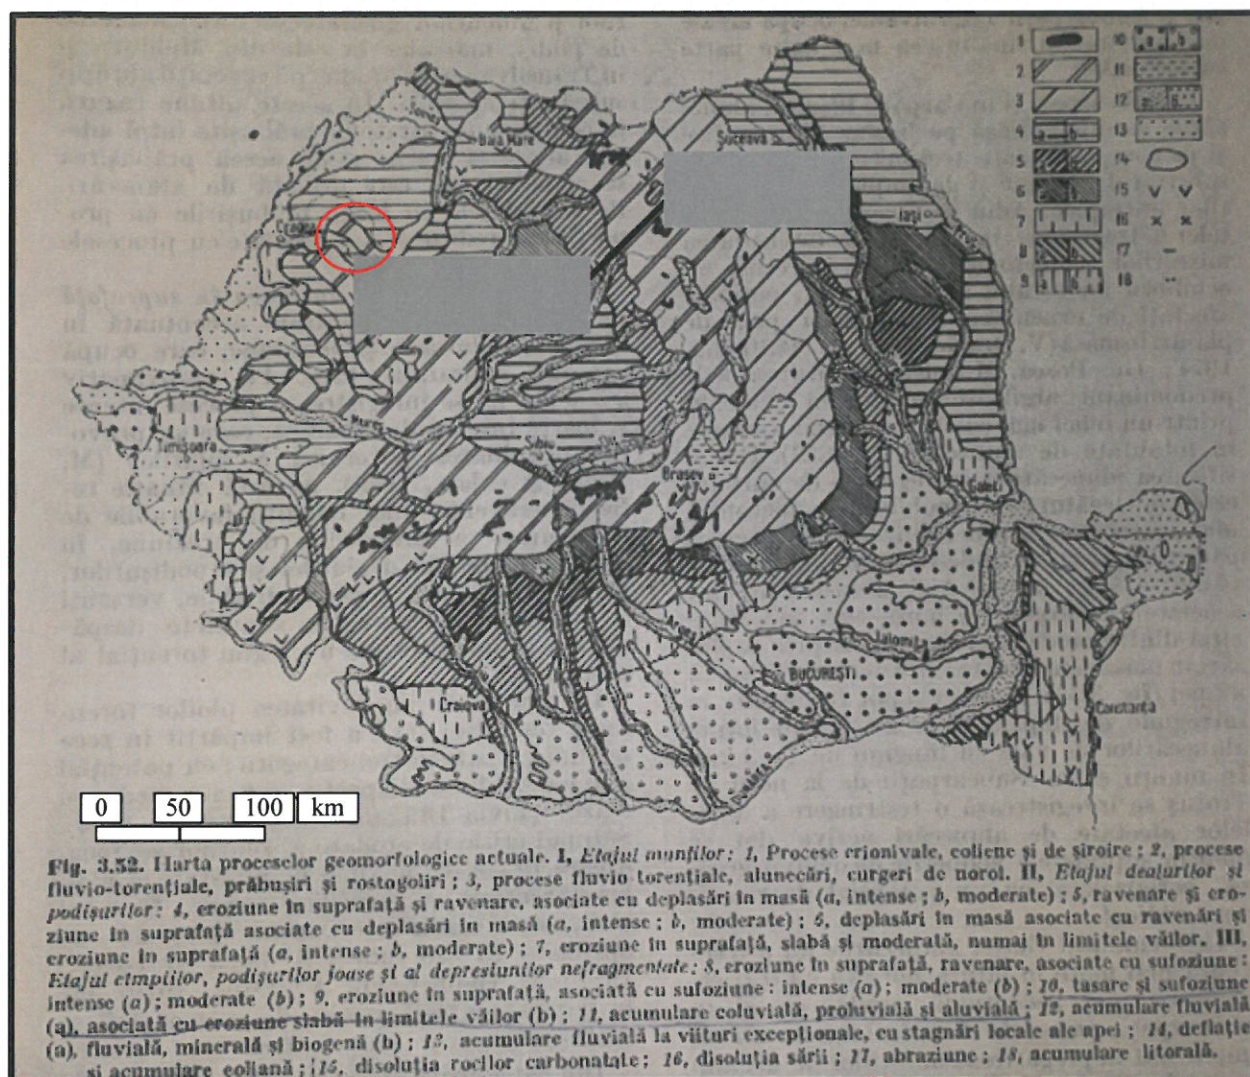
Figura 7: Harta proceselor geomorfologice pe teritoriul României – preluare Geografia României I -Geografia Fizică

Munții *Plopișului* (Șes), o culme prelungă, situată între Crișul Repede și Barcău, au înălțimi mici, de 800 m în E, și scad lent spre V, până la 500 m. Zona împădurită, foarte extinsă, este dominată de eroziunea biochimică, specifică pentru pătura de alterări, activă mai ales la baza acesteia; urmează *eroziunea lineară*, pe toate văile torențiale, iar pe văile mari montane (Iada, Crișul Repede și câțiva afluenți ai Crișului Negru) dominant este și *transportul* de bolovani și pietriș. *Alunecările de teren* se dezvoltă destul de rar, în rocile moi și, mai ales, pe deluviile groase.

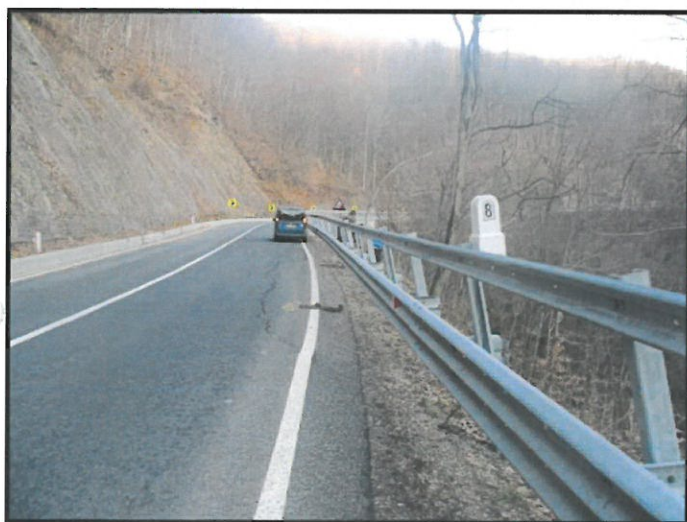
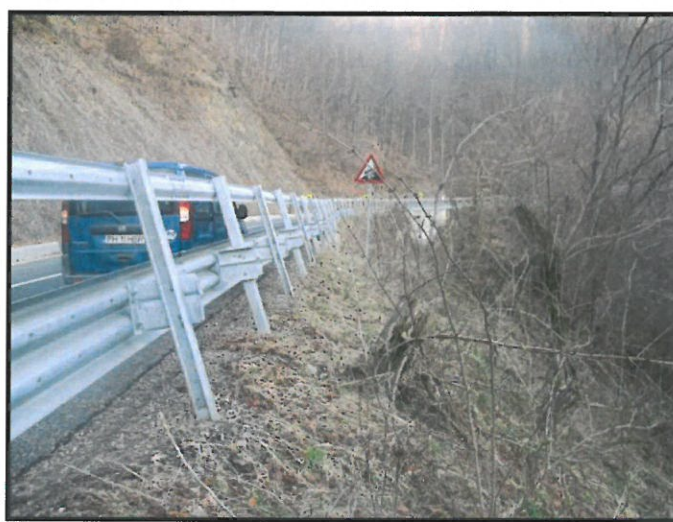
#### **Zona km 6+850:**

Cedarea terasamentului s-a produs pe partea dreaptă a drumului național (vezi foto de mai jos) pe o lungime de aproximativ 30 m, o lățime de aproximativ 2.50 m (acostament și parte carosabilă) începând din zona km 6+800. În această zonă drumul este construit în profil mixt cu debleu pe partea stângă și teren natural pe partea dreaptă. Terenul natural de pe partea dreaptă prezintă o pantă foarte pronunțată (cca.  $45^{\circ}$ ) și spre suprafață prezintă o pătura de material deluvial (alterație chimico-fizică a rocilor-mamă cu aport de materii organice).

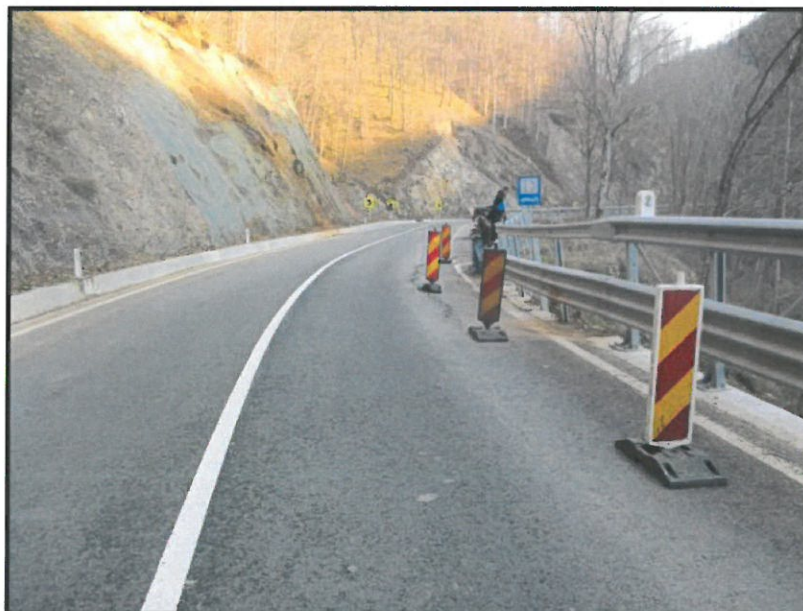
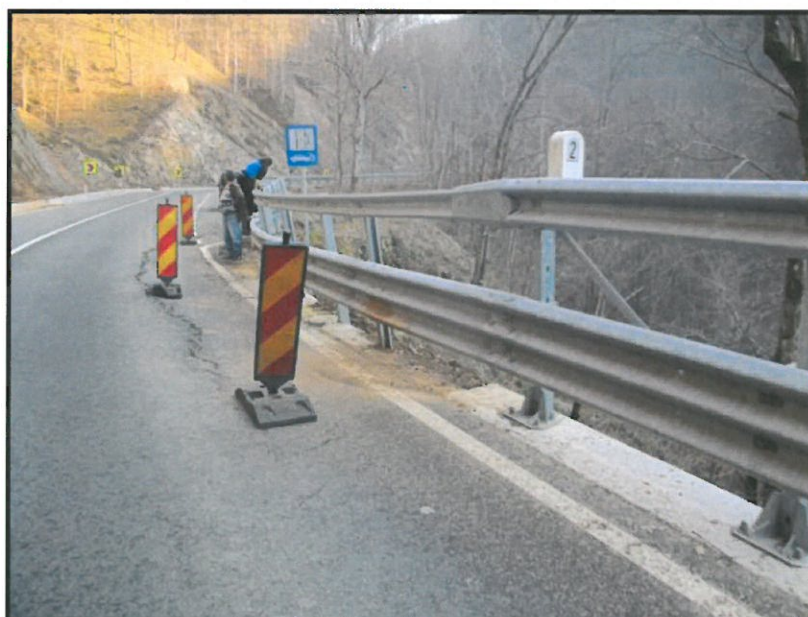
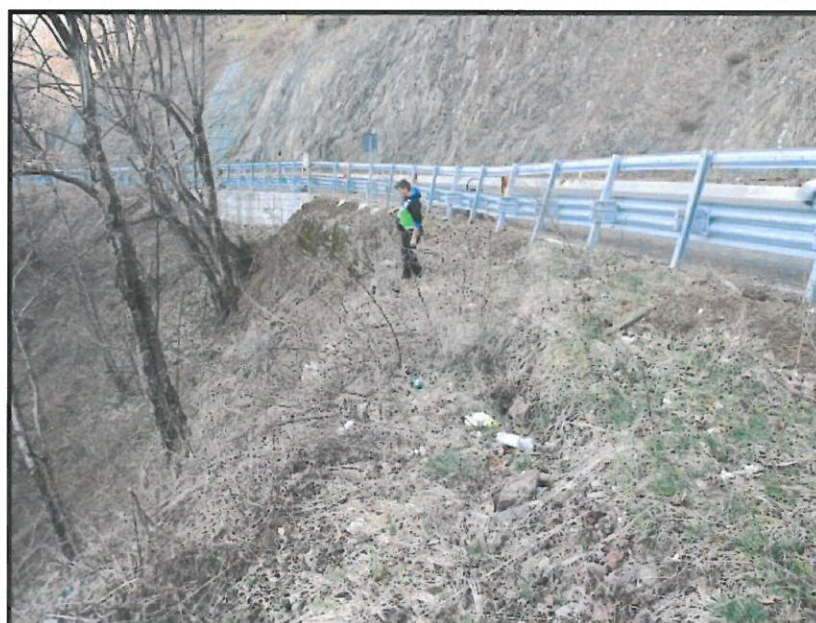
#### **Zona km 7+200:**

Cedarea terasamentului s-a produs pe partea dreaptă a drumului național (vezi foto de mai jos) pe o lungime de aproximativ 20 m, o lățime de aproximativ 1.50 m (acostament și parte carosabilă) începând de la km 7+200. În această zonă drumul este construit în profil mixt cu debleu pe partea stângă și teren natural pe partea dreaptă. Terenul natural de pe partea dreaptă prezintă o pantă naturală foarte pronunțată (cca.  $50^{\circ}$  față de orizontală) care se continuă de la nivelul drumului până la talvegul văii pe circa 15m și spre suprafață prezintă o pătura de material deluvial (alterație chimico-fizică a rocilor-mamă cu aport de materii organice) împadurită.

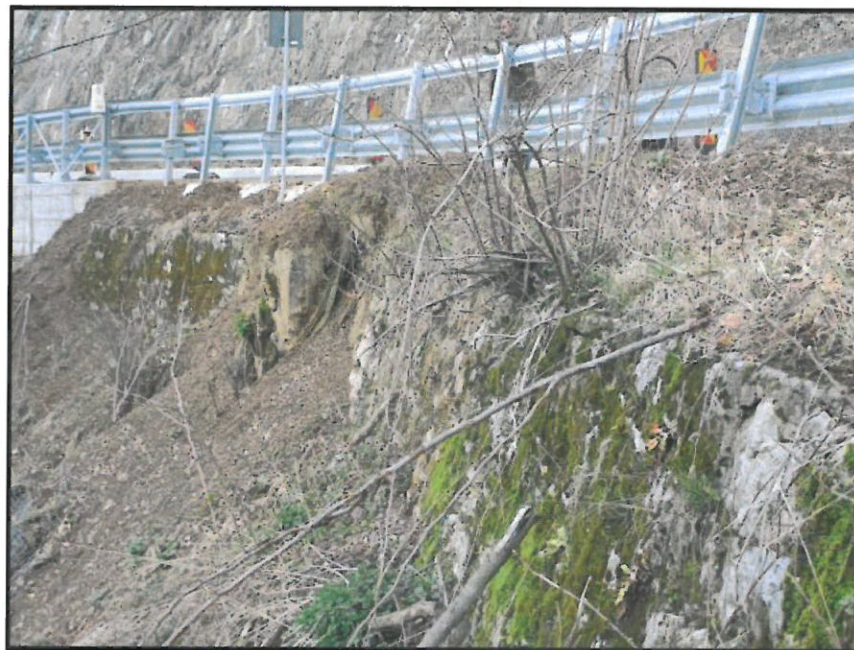
Din cartarea efectuată în martie 2017 se constată că zidul vechi de sprijin, executat din zidărie de piatră, era rupt în zona cedării drumului. Acest zid porneste din zona km 7+200 spre km 7+300, în continuarea unei lucrări de susținere mai recente (zid suplu din beton, probabil elevația unei lucrări fundate indirect, pe piloti sau micropiloti) – vezi foto de mai jos.

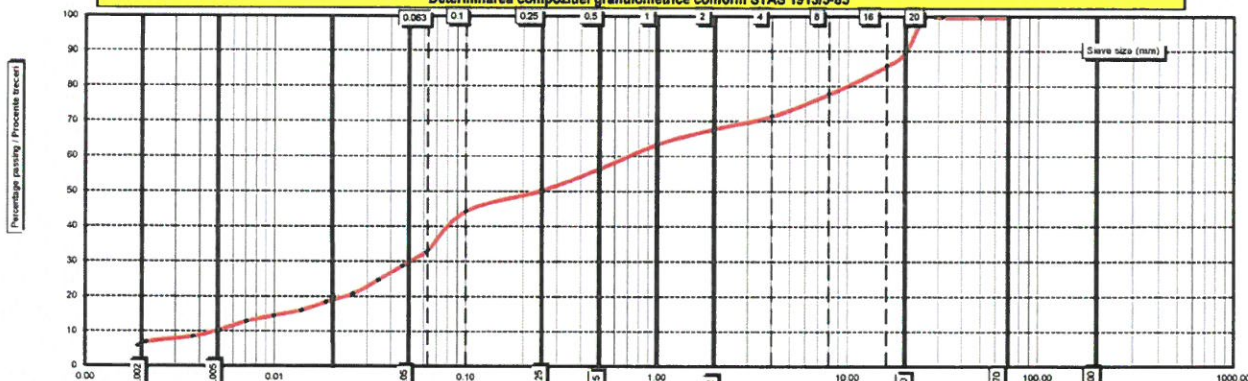
**Gravimetric determination according with STAS 1913/5-85**  
**Determinarea compozitiei granulometrice conform STAS 1913/5-85**

| ARGILA | 10.4% | PRAF | 19.4% | NISIP | 38.3% | PIETRIS | 32.0% | |
