INTERVENTIA: B3- INLOCUIREA IMBRACAMINTII DE PE TROTUARE

SERVICII DE PROIECTARE SI SUPERVIZARE A LUCRARILOR  
LA 10 PODURI DIN REGIUNEA DOBROGEA

B07-PODUL A2 CERNAVODA

DD - B07 - 08

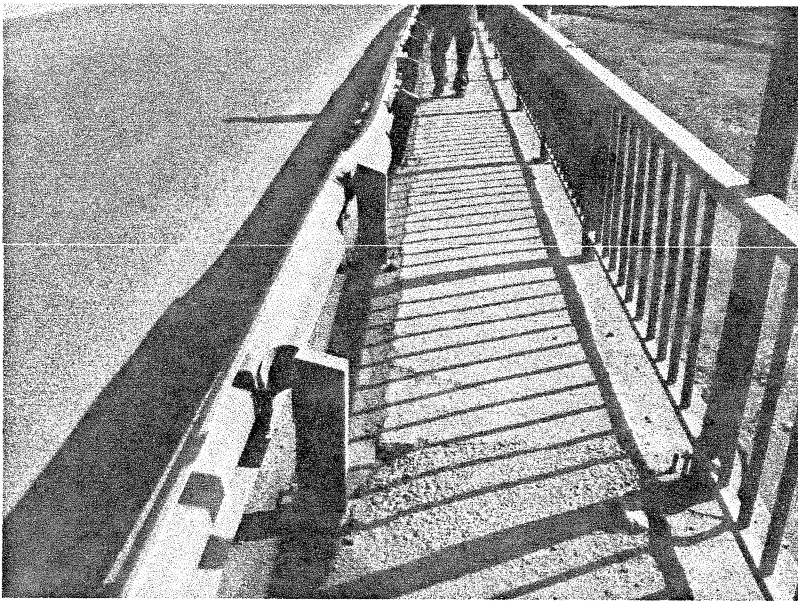
Imbracamintea asfaltica deteriorata

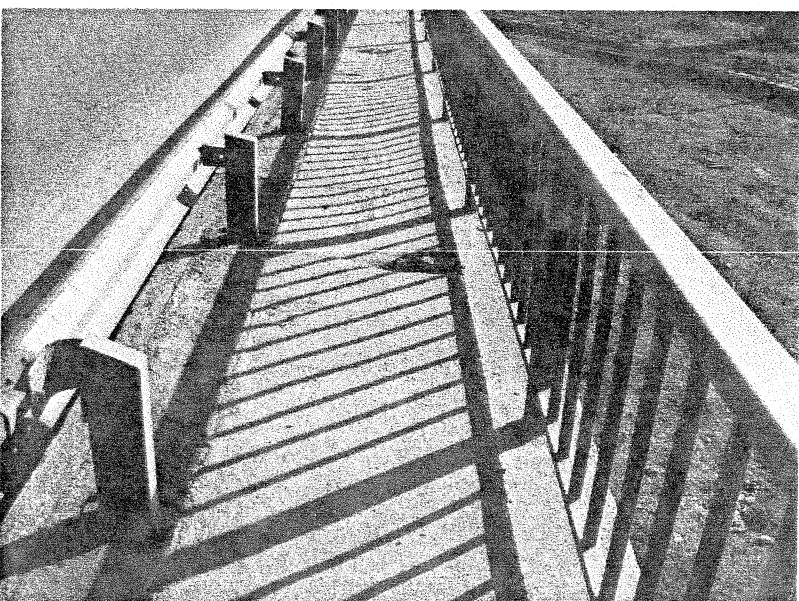
Gauri mari in asfalt pe trotuare

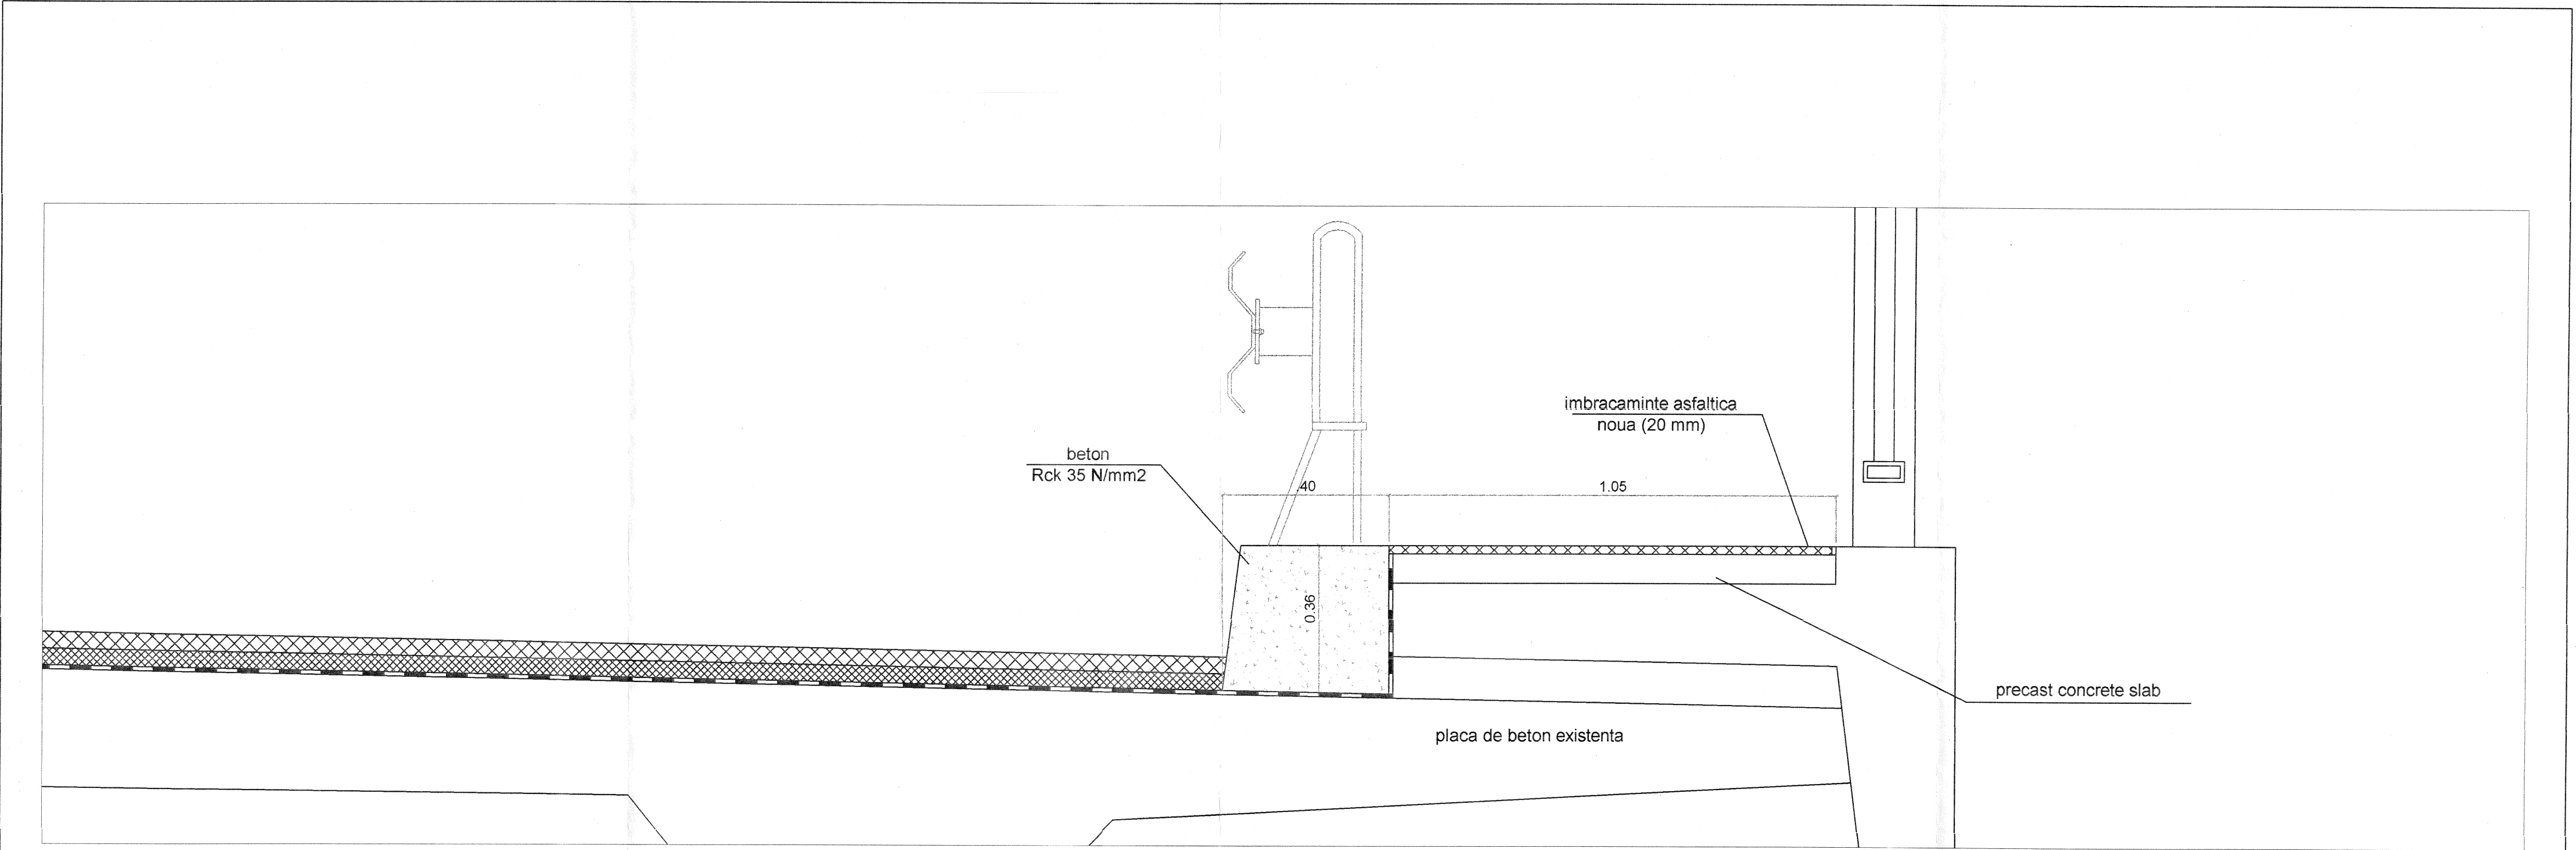
DETALII INTERVENTIE

DETALII TROTUARE PROIECTATE PE VIADUCT- 1:10

Straturile de asfalt si sistemul de hidroizolatie sunt specificate in SPECIFICATIILE TEHNICE.

- scarificarea și îndepărtarea stratului de uzură existent;
- încărcarea și transportul materialelor rezultate în urma demolării la o zonă aprobată de depozitare;

- curățarea și îndepărtarea oricăror materiale desprinse (neaderente la suprafața de beton) prin sablare;
- achiziția, transportul, depozitarea și manipularea tuturor materialelor și echipamentelor aferente;

- efectuarea testelor in situ de adezivitate a membranei, cu frecvența necesară;
- execuția stratului de bază din beton (numai în cazul viaductelor);
- asigurarea etanșeității, prin realizarea continuității la capetele hidroizolației, recurgandu-se la materiale elastice specifice;

- așternerea unui strat de uzură cu grosimea din 20 mm, inclusiv pregătirea suprafeței prin aplicarea stratului de amorsă din emulsie bituminoasă;
- efectuarea unor verificări ulterioare execuției, pentru a se asigura că aceasta s-a realizat conform proiectului.
