# RAPORT DE EXPERTIZĂ TEHNICĂ

NR. 24.07.11

LUCRARI DE REPARATII LA LABORATORUL - D.R.D.P. BUCURESTI  
BUCURESTI, BD. IULIU MANIU 401A, SECTOR 6

BENEFICIAR: DIRECTIA REGIONALA DE DRUMURI SI PODURI BUCURESTI  
PROIECTANT GENERAL: ARHIMAGE S.R.L.  
EXPERT TEHNIC ATESTAT MLPAT  
Ing. Romulus Simion

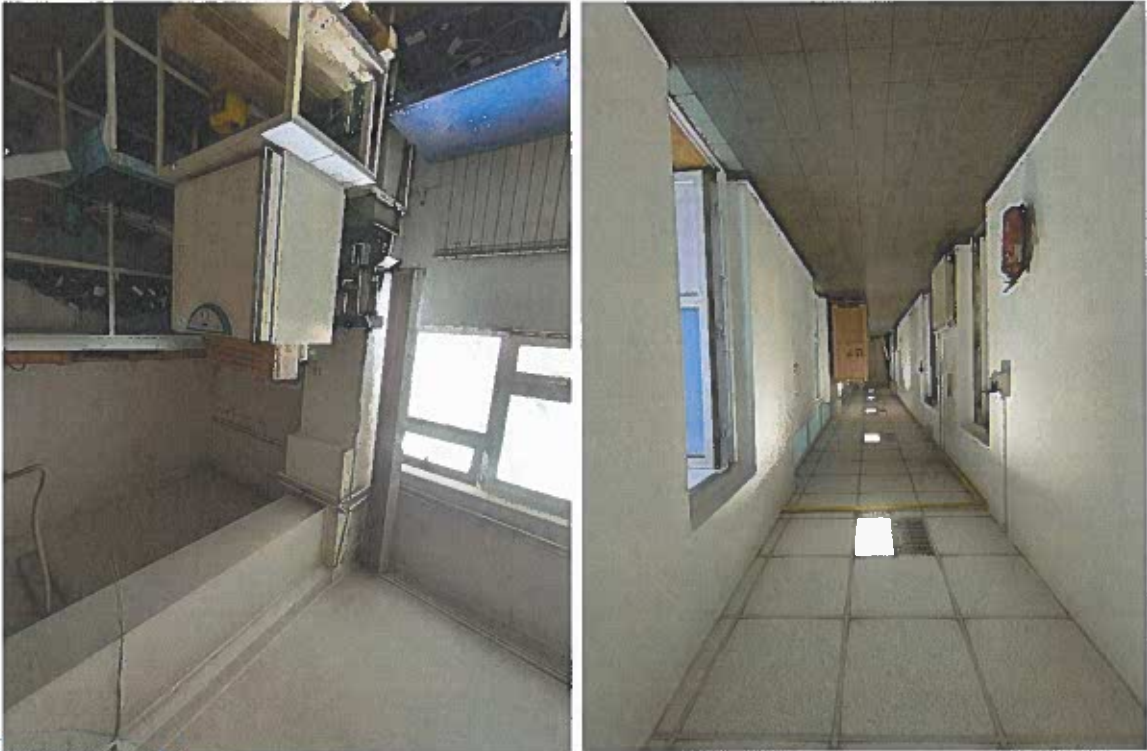
IMAGINI DE LA INTERIOR

- La finisajele peretilor intalnim tencuiei degradate si fisurate, precum si faianta sparta
- Pardosellor acoperite cu gresie/mozaic prezinta degradari
- Instalatiile sanitare, termice si electrice sunt invechite, aflate la limita functionalului si nu mai corespund cerintelor actuale
- Instalatiile de ventilatie sunt necorespunzatoare

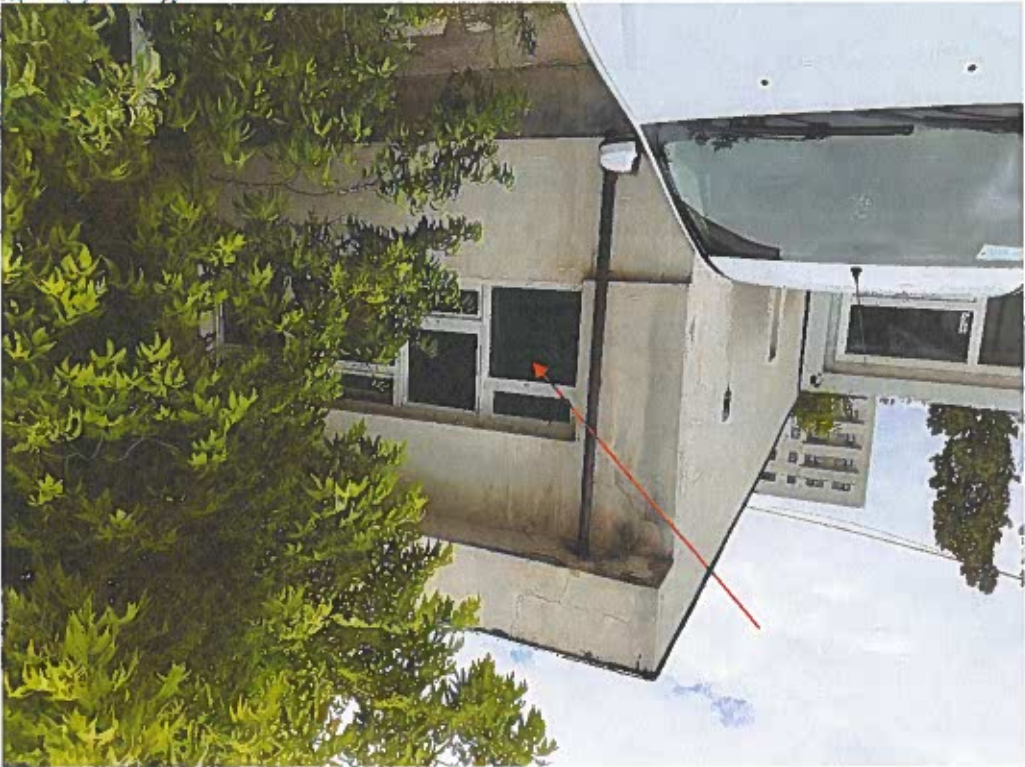
INCAPEREA IN CARE VA FI INTRODUS NOUL ECHIPAMENT

SondaJi efectuat prin carotare la pardoseala incaperii A6 in care se va introduce noul echipament a aratat ca aceasta este alcatuita dintr-un strat de 10cm de beton mozaicat turnat pe un strat de 25cm de balast stabilizat, sub care a fost intalnita umplutura din argila praoasa cu pietris si spartura de beton in grosime de 55cm.

- o Dupa introducerea echipamentului, se poate realiza un buiandrug metalic sau din beton armat pentru bordarea golurilor de usa si fereastra
- Noul echipament din incaperea A6 va avea o fundatie din beton armat situata in terenul cu structura naturala
