SERVICIILE DE EXPERTIZA TEHNICA PENTRU PODETELE DE PE RAZA DRDP IASI

SERVICII DE EXPERTIZA TEHNICA PENTRU PODETUL DE PE DN 2 KM 461+902

BENEFICIAR: **C.N.A.I.R. S.A. prin D.R.D.P. Iasi**

2021

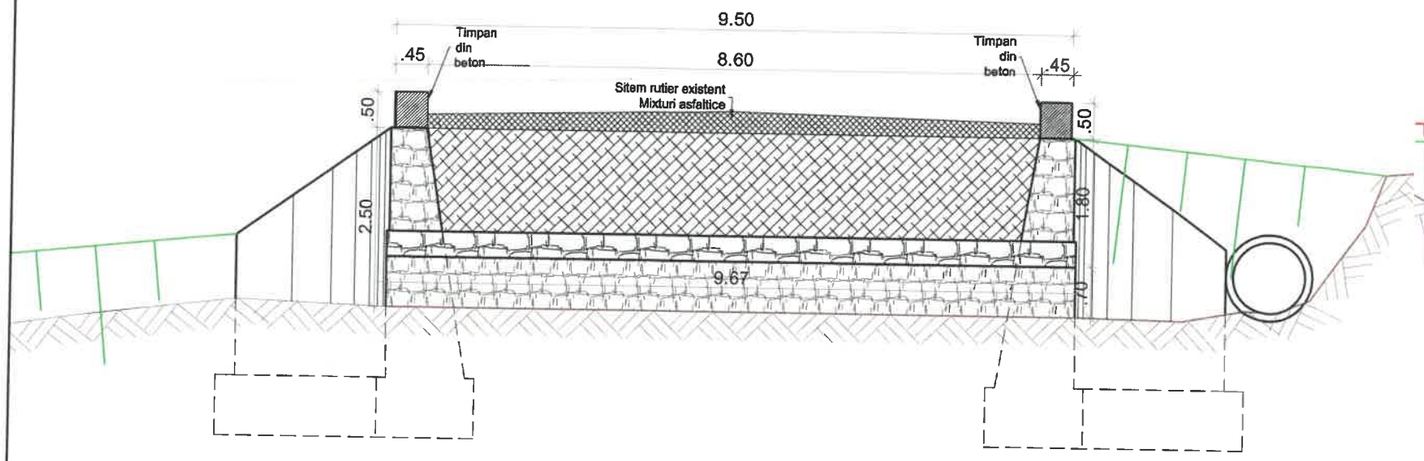
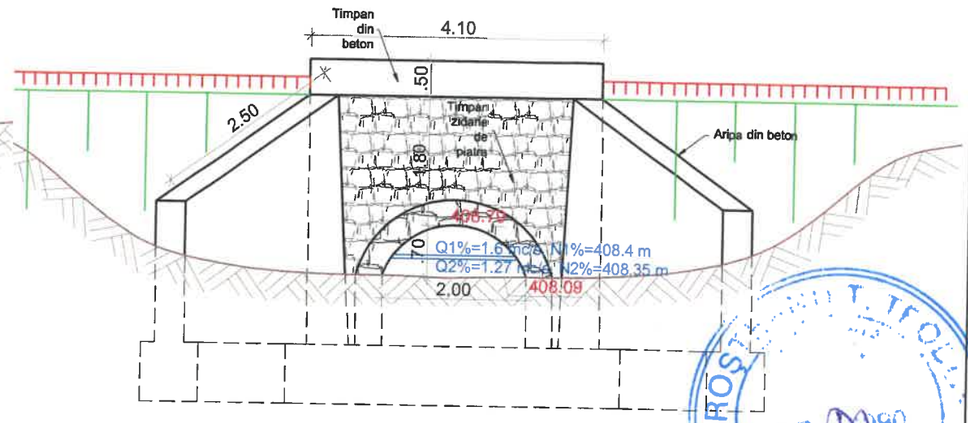
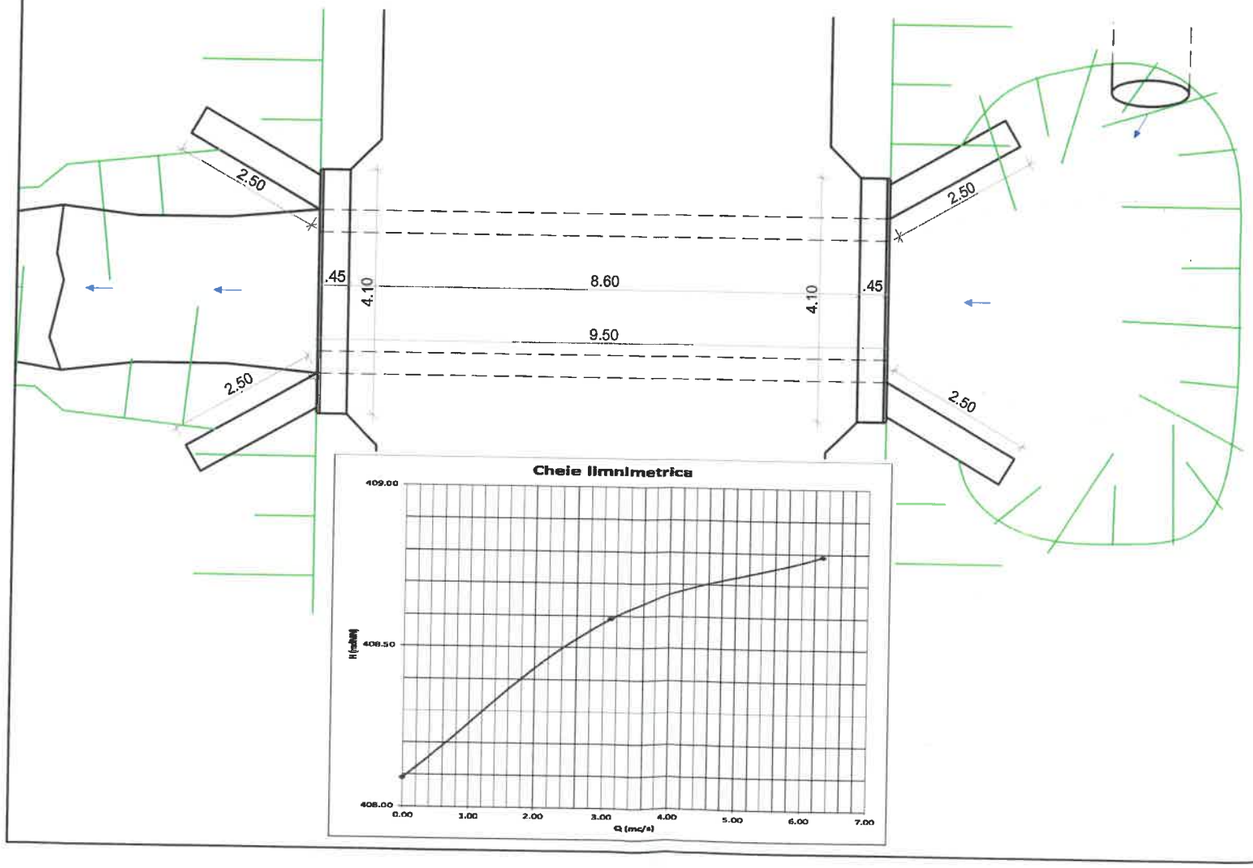
RELEVEU PODET PE DN 2 KM 461+902
sc. 1:50

Ovoidul se prezinta intr-o stare de degradare avansata, fiind colmatat pe 2/3 din sectiune, prezentand suprafete de cu zidarie friabila, prafuita si bucati lipsa, etc.

- Timpanele sunt din zidarie de piatra degradata la suprafata, cu aspect friabil si exfoliata, cu pietre dislocuite;
- **Beton degradat prin segregare in aripi, cu aspect friabil și zone din beton exfoliat;**
- Crapaturi si fisuri, aripi deplasate, etc.

Racordarea cu terasamentul defectuoasa, rampele la capetele coronamentelor timpanelor prezinta ravenari si ingustari ale gabaritului;

- calea pe podet prezinta straturi asfaltice suplimentare;
- nu exista parapete de siguranta;
- infiltrații si eflorescențe cauzate de deteriorarea hidroizoației, etc.
