EXPERTIZE TEHNICE PENTRU PODURILE DIN ADMINISTRAREA C.N.A.I.R. S.A

SERVICII DE EXPERTIZA TEHNICA PENTRU PODUL DE PE DN 17B KM 49+176

BENEFICIAR: **C.N.A.I.R. S.A. prin D.R.D.P. Iasi**

I. RAPORT DE EXPERTIZĂ TEHNICĂ

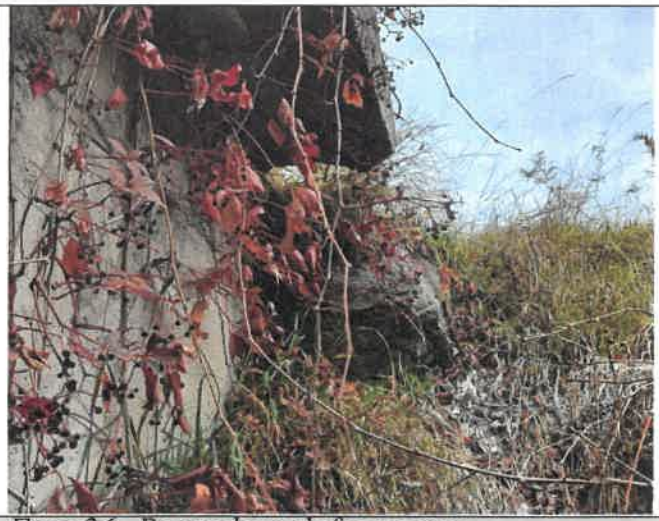
Foto.26- Racordare defectuoasa
