Faza: **E.T.**
Proiect: 161/2021

EXPERTIZE TEHNICE PENTRU PODURILE DIN ADMINISTRAREA C.N.A.I.R. S.A

SERVICII DE EXPERTIZA TEHNICA PENTRU PODUL DE PE DN 29A KM 12+856

BENEFICIAR: **C.N.A.I.R. S.A. prin D.R.D.P. Iasi**

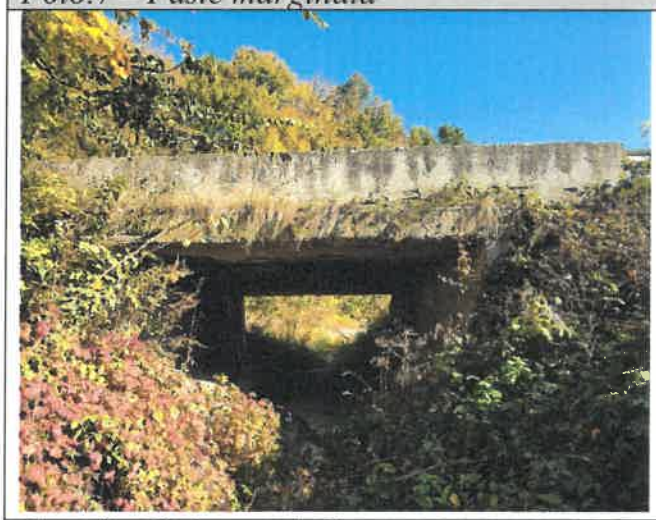
Foto.9 – Vedere pod dinspre amonte

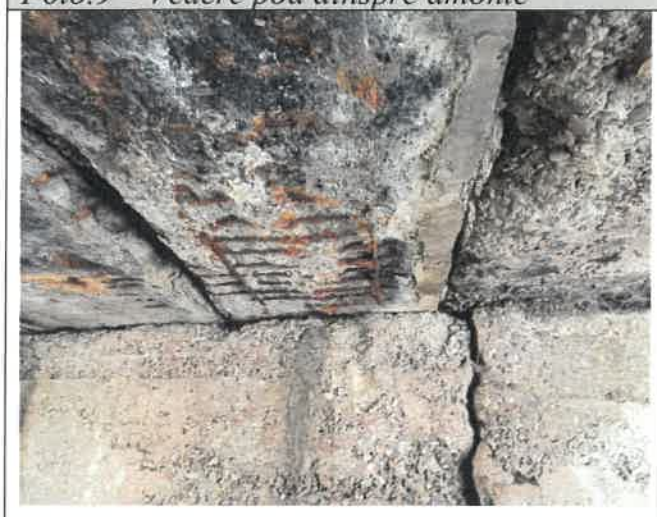
Foto.10- Armaturi fara acoperire

Foto.11- Pete de rugina si armaturi fara acoperire

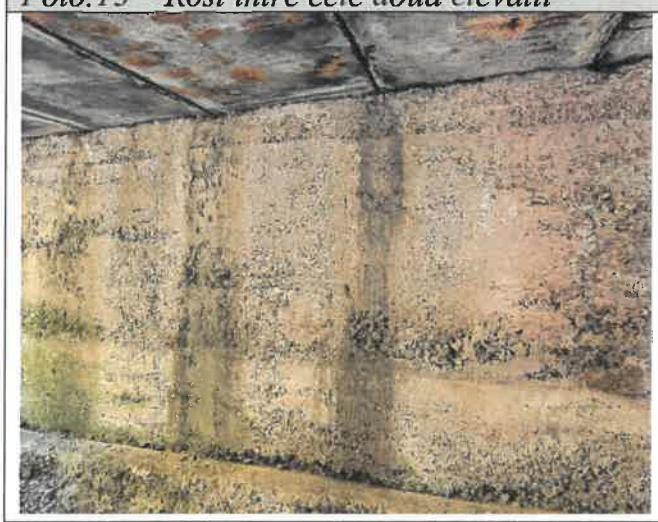
Foto.13 – Rost intre cele doua elevatii

Foto.14- Rost intre cele doua elevatii

Foto.15- Infiltratii pe fata culeei C1

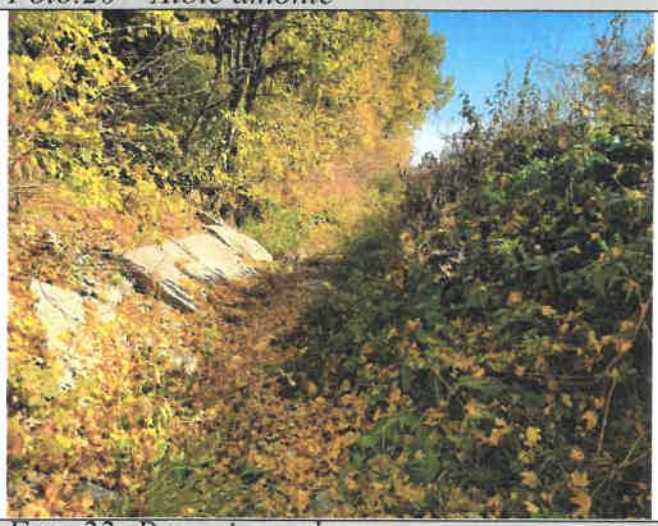
Foto.21- Pereu degradat

Foto.22- Pereu in aval

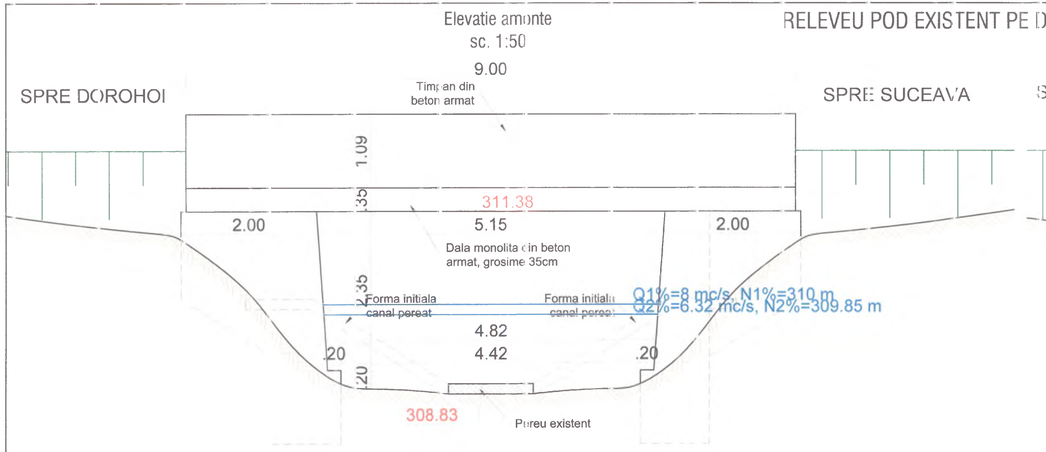
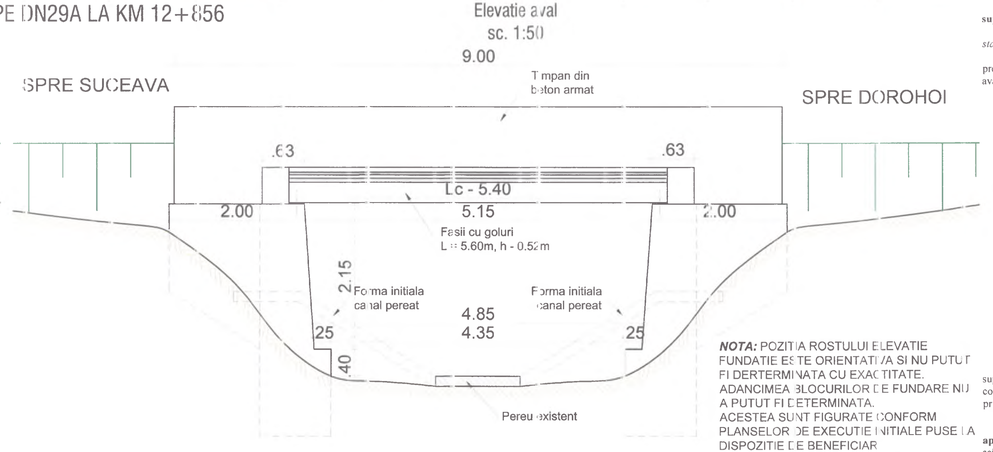
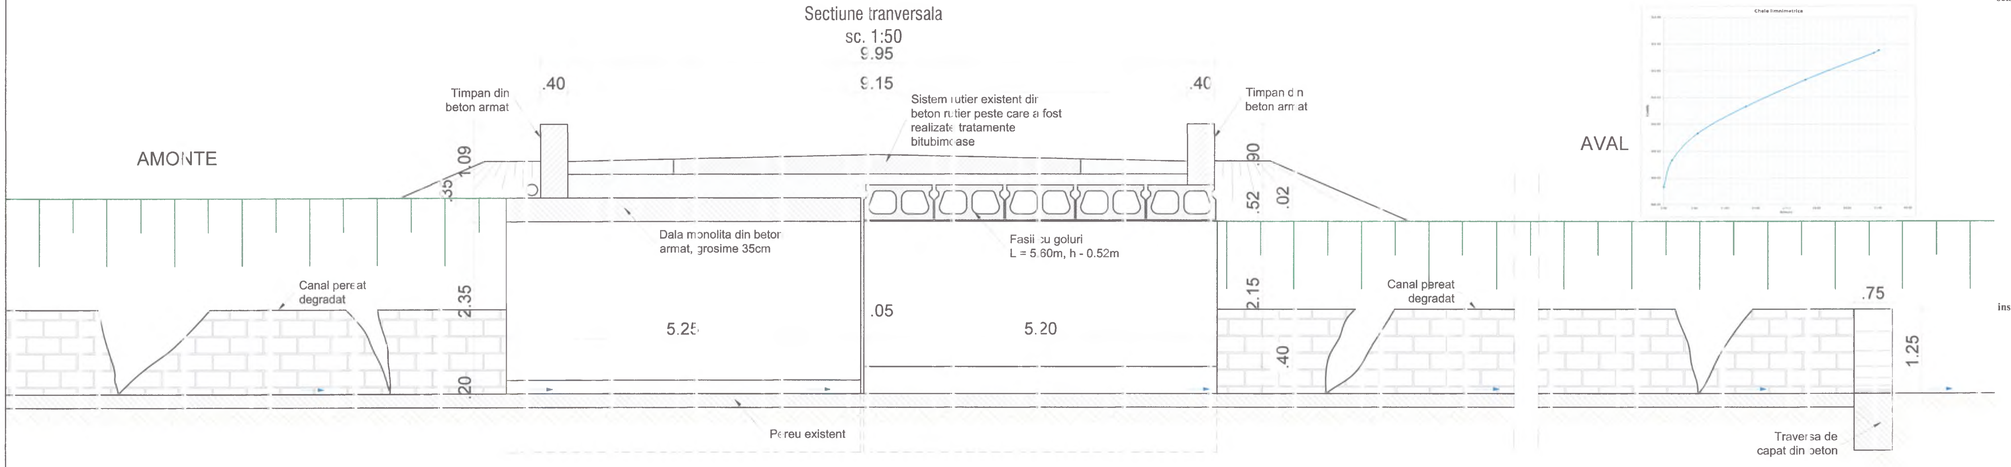
RELEVEU POD EXISTENT PE DN29A LA KM 12+856

Dala din beton armat si grinzile din beton precomprimat se prezinta intr-o stare de degradare avansata, fiind vizibile degradari cum ar fi:

- Rezemarea necorespunzatoare pe banchetele culeelor;
- Grinda marginala compromisa, cu ruperea peretelui vertical si dezvelirea golului din fasie;
- Partea marginala a dalei prezinta beton exfoliat cu dezvelirea si corodarea armaturilor
- Cu nularea a mai multor degradari la acelasi element, modificarea exagerată a formei si proprietăților fizico-mecanice ale betonului;
- Armături fără strat de acoperire, corodate cu reducerea avansata a sectiunii atat la dala cat si la grinzi;
- Beton degradat prin carbonatare;
- Zone cu defecte de suprafață ale feței văzute, culoare neuniformă, pete negre;
- Eroziunea betonului, prezența unor zone pe suprafața elementului în care agregatele nu sunt înglobate în pasta de ciment;
- Infiltrații, eflorescențe stalactite la rostul intre grinzi etc.

Infrastructurile prezintă următoarele degradări:

- Fisuri si crapaturi profunde in elevatiile culeelor, la rostul dintre elevatia podului existent si extinderea acestuia;
- Beton degradat prin carbonatare, segregare, cu aspect friabil și zone din beton exfoliat;
- Cu nularea a mai multor degradari la acelasi element, modificarea exagerată a formei si proprietăților fizico-mecanice ale betonului;
- Zone cu defecte de suprafață ale feței văzute;
- Cu oare neuniformă, pete negre și impurități;
- Eroziunea betonului, prezența unor zone pe suprafața elementului în care agregatele nu sunt înglobate în pasta de ciment,etc.

- calea pe pod prezinta asfaltari asfaltice suplimentare;
- nu exista parapete de siguranta;
- infiltrații si eflorescente cauzate de deteriorarea hidroizolației etc.
