Faza: E.T.
Proiect: 170/2021

INTOCMIRE EXPERTIZE TEHNICE PENTRU PODURILE DIN ADMINISTRAREA CNAIR S.A.-DRDP IASI

RESPECTIV POD PE DN 11A KM 65+060

I. RAPORT DE EXPERTIZĂ TEHNICĂ

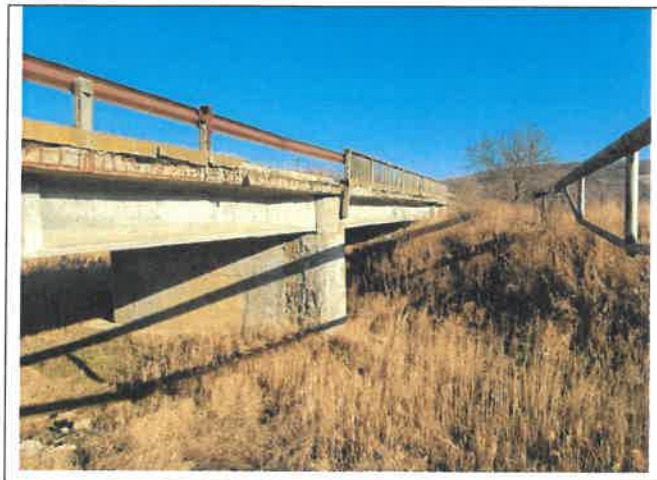
Foto.10 – Parapet pietonal degradat

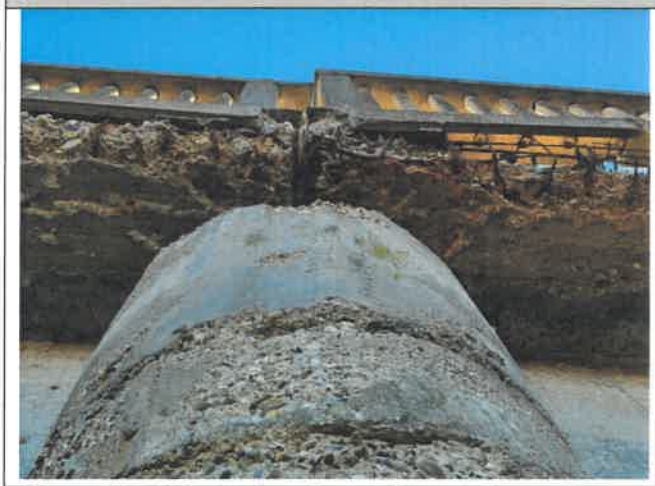
Foto.15 – Elevatie pila cu beton degradat

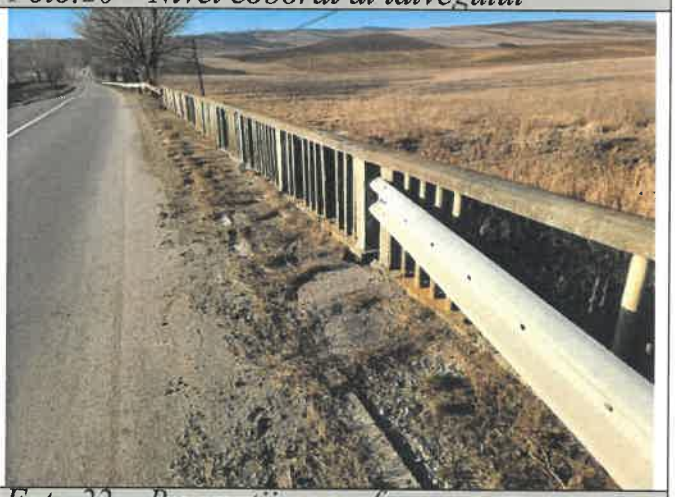
Foto.22 – Reparatii neconforme

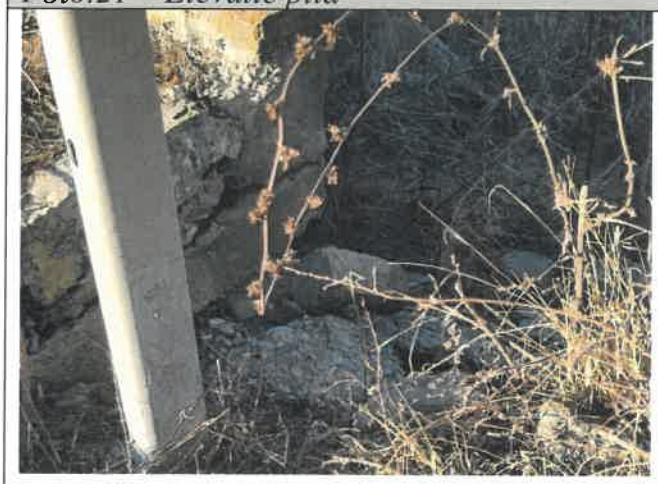
Foto.23 – Racordare defetuasa

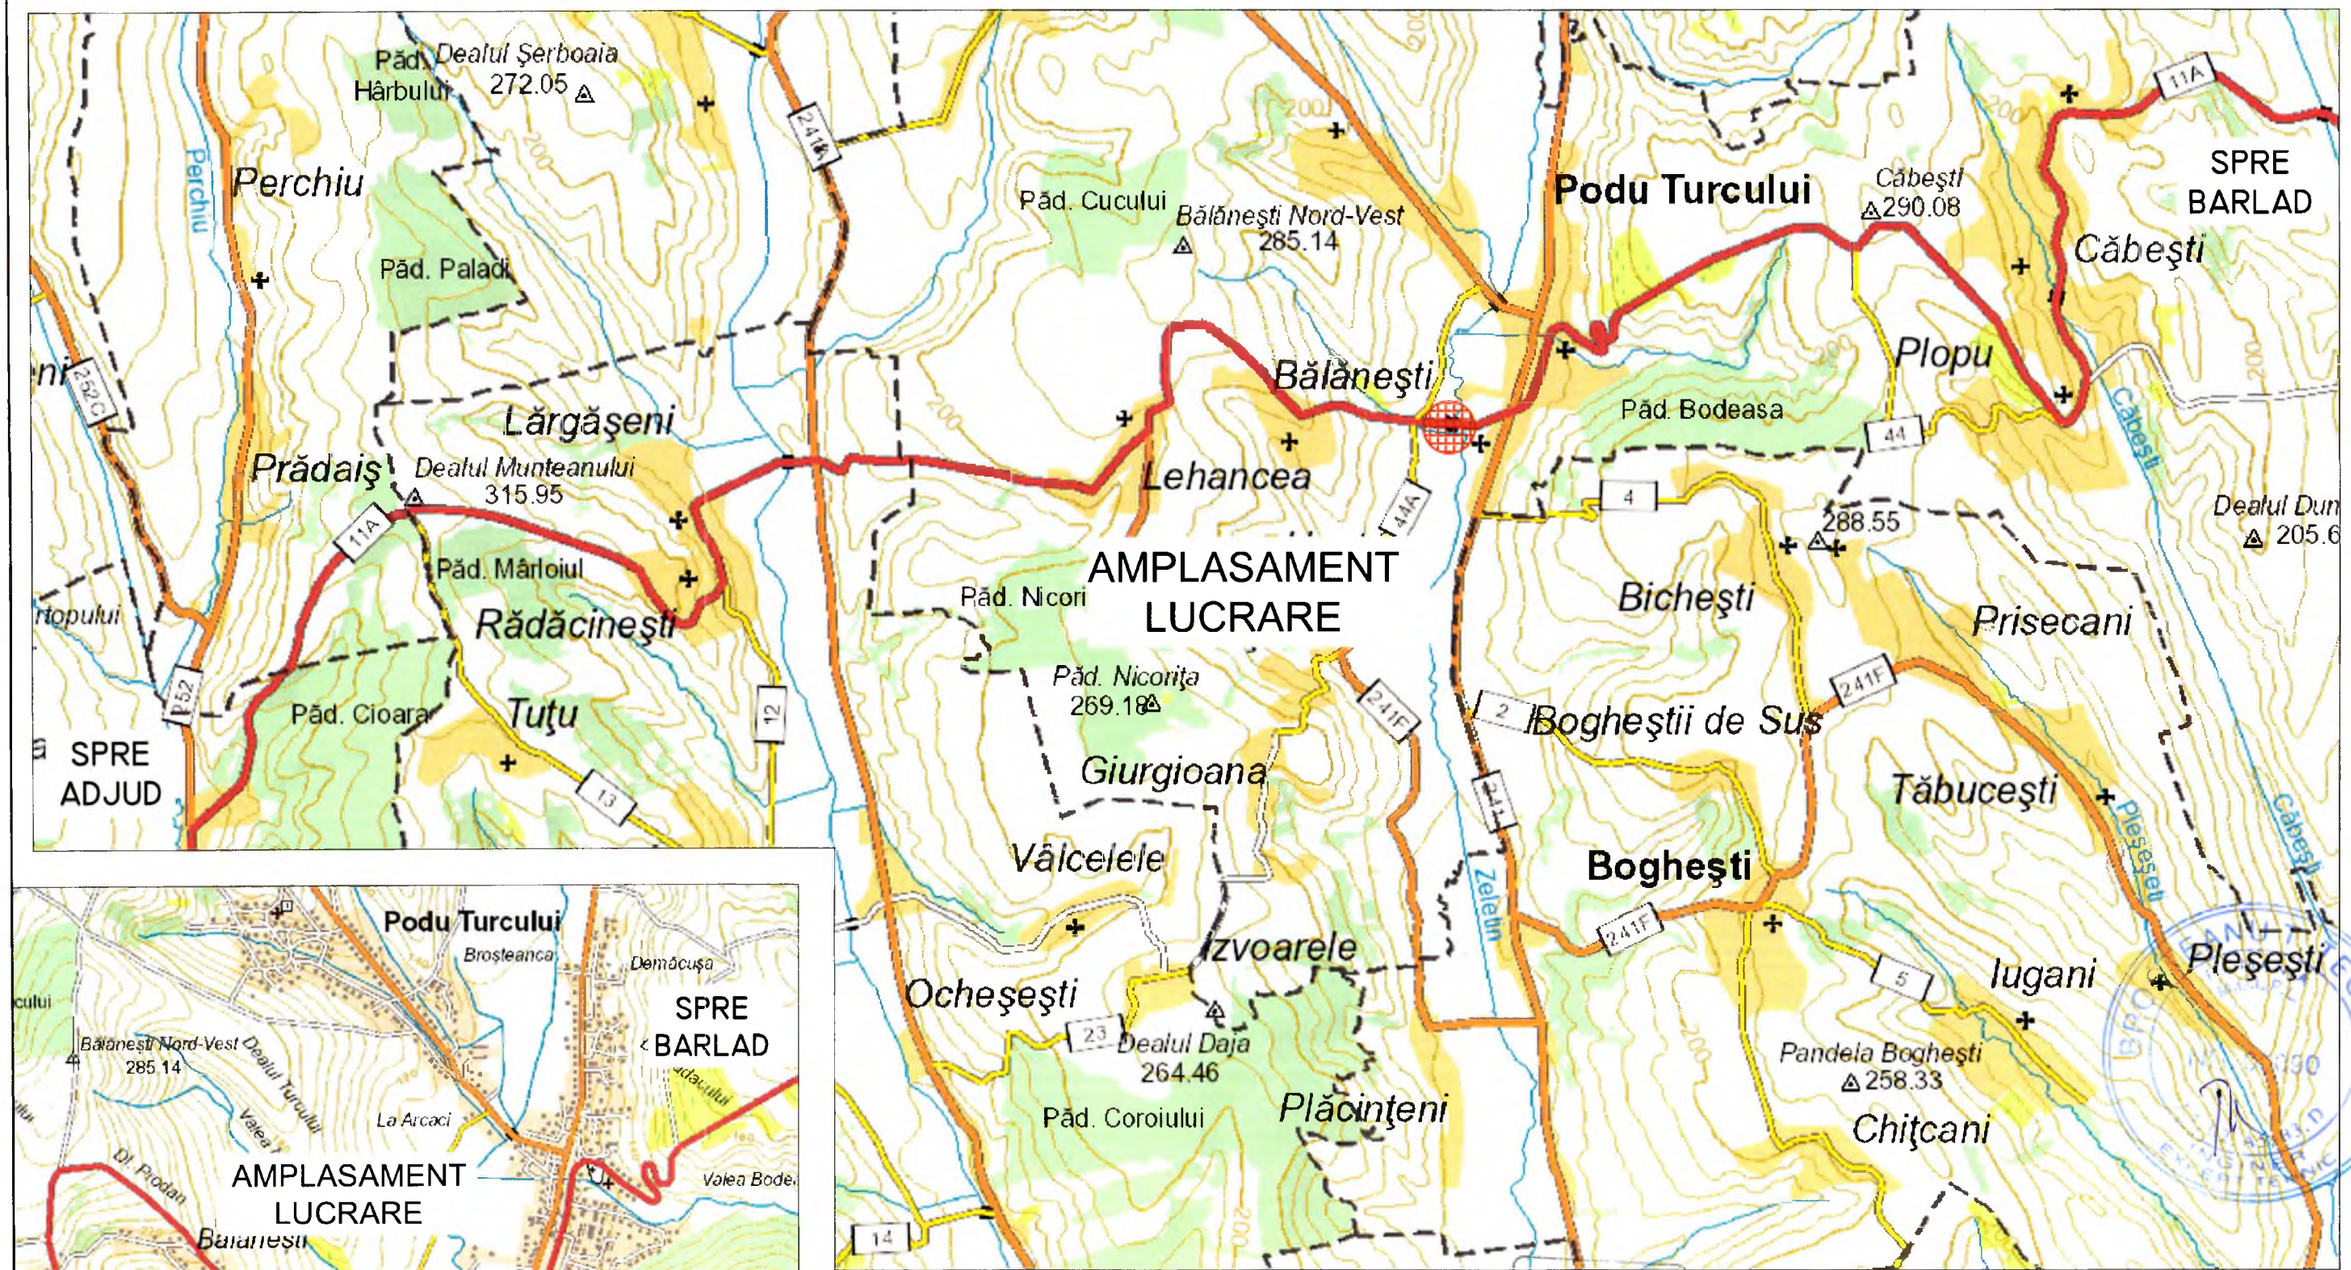
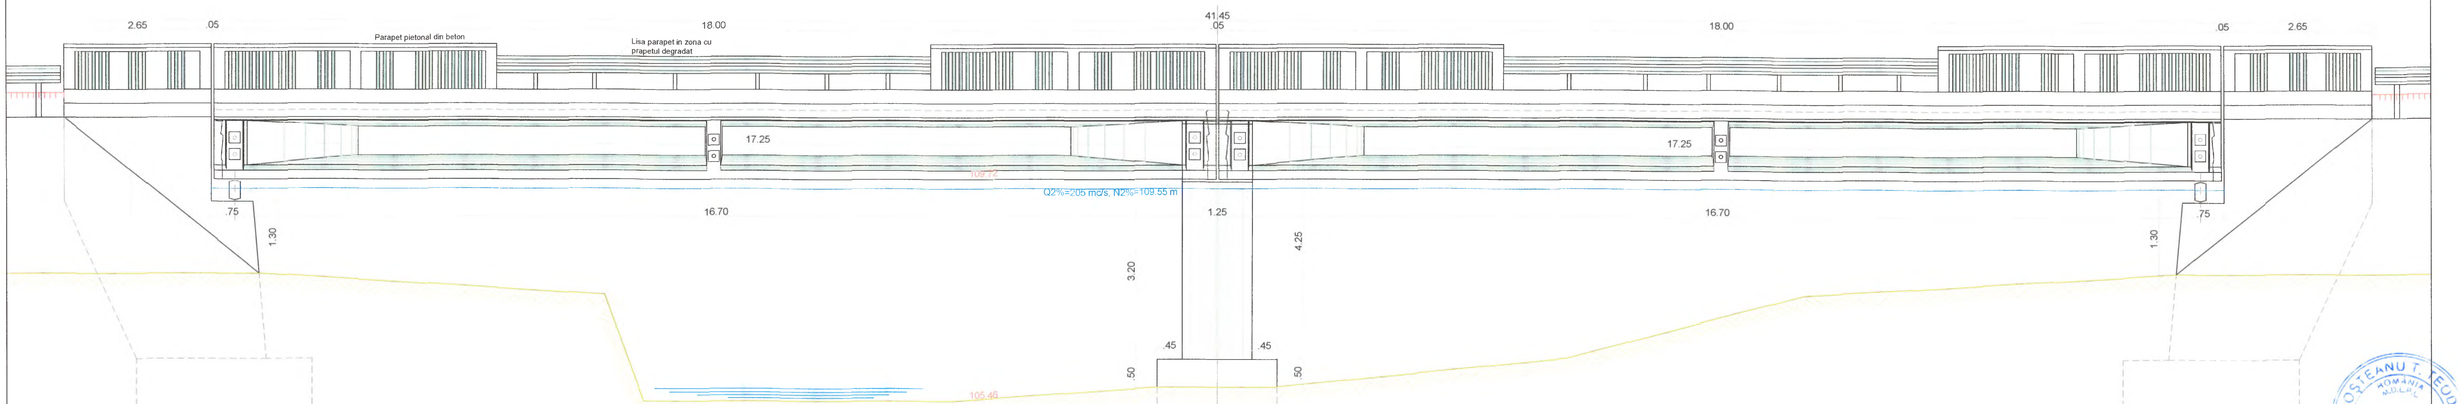
C1. Elementele principale de rezistență ale suprastructurii.

Grinzile se prezinta intr-o stare de relativ buna, fiind vizibile degradari cum ar fi:

- Local sunt vizibile armături fără strat de acoperire;
- Beton cu aspect friabil și zone din beton exfoliat;
- Beton degradat prin carbonatare;
- Zone cu defecte de suprafață ale feței văzute;
- Culoare neuniformă, pete negre și impurități;
- Prelingeri pe grinda marginala datorate atat gurilor de scurgere din talpa cat si de la consola de trotuar;

Consolele de trotuar se prezinta intr-o stare foarte accentuata de degradare:

- Armături fără strat de acoperire, grinda de parapet rupta;
- Zone cu defecte de suprafață ale feței văzute;
- Culoare neuniformă, pete negre și impurități;
- Beton cu aspect friabil și zone din beton exfoliat;
- Beton degradat prin carbonatare;
- Eroziunea betonului, prezența unor zone pe suprafața elementului în care agregatele nu sunt înglobate în pasta de ciment
- Infiltrații, efloreșcențe, etc.

Infrastructurile prezintă următoarele degradări:

- Armături fără strat de acoperire;
- Zone cu defecte de suprafață ale feței văzute, rosturi de la turnarea betonului;
- Beton cu aspect friabil și zone din beton exfoliat, beton degradat prin carbonatare;
- Eroziunea betonului, prezența unor zone pe suprafața elementului în care agregatele nu sunt înglobate în pasta de ciment;
- Culoare neuniformă, pete negre și impurități.
- Fundațiile pilei prezinta afuieri accentuate;
- Sferturile de con si-au pierdut forma si stabilitatea, pereuri degradate;
- Aparatele de reazem sunt ruginite si blocate;

Sunt constatate urmatoarele defecte si degradari:

- calea pe pod prezinta straturi asfaltice suplimentare;
- parapetele de siguranta lipsesc, iar parapetele pietonale rigide prezinta panouri intregi lipsa, inlocuite cu lise metalice de parapet;
- dispozitivele de acoperire a rosturilor de dilatatie nu sunt vizibile, sunt acoperite cu asfalt, rosturile fiind blocate;
- gurile de scurgere nu au gratare, palnia este ruginita si nu prezinta prelungitoare,
- unele dintre placile de la trotuarele prefabricate sunt lipsa, degradate;
- vegetatie pe calea trotuarelor.
