Faza: **E.T.**
Proiect: 170/2021

INTOCMIRE EXPERTIZE TEHNICE PENTRU PODURILE DIN ADMINISTRAREA CNAIR S.A.–DRDP IASI

RESPECTIV POD PE DN 2F KM 13+295

I. RAPORT DE EXPERTIZĂ TEHNICĂ

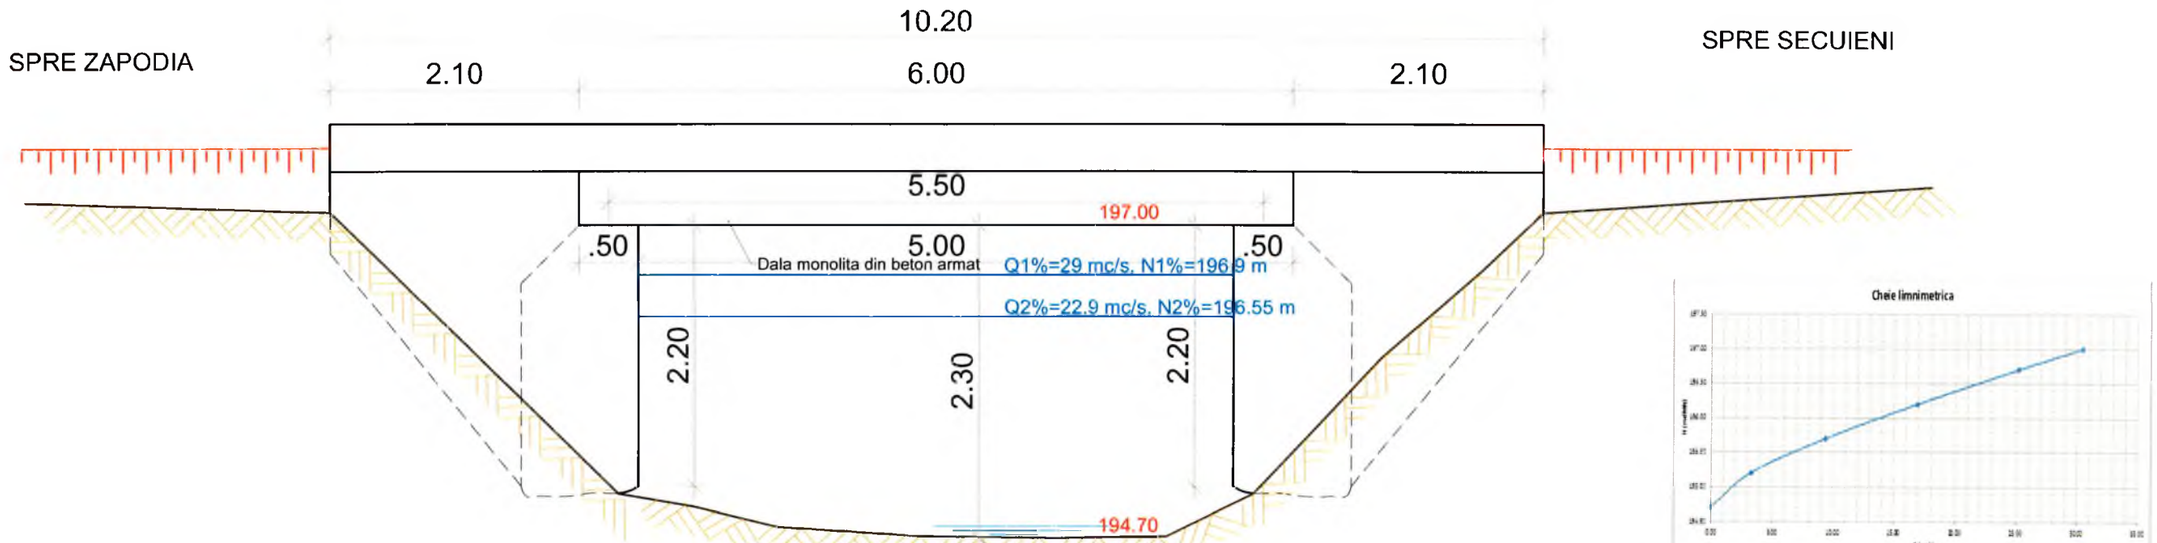
elevatie pod

C1. Elementele principale de rezistenţă ale suprastructurii.

Dala din beton armat se prezinta intr-o stare de degradare avansata, fiind vizibile degradari cum ar fi:

- **Armături fără strat de acoperire;**
- **Beton cu aspect friabil şi zone din beton exfoliat;**
- Beton degradat prin carbonatare;
- **Zone cu defecte de suprafaţă ale feţei văzute;**
- **Culoare neuniformă, pete negre şi impurităţi;**
- **Eroziunea betonului, prezenţa unor zone pe suprafaţa elementului în care agregatele nu sunt înglobate în pasta de ciment;**
- **Infiltraţii, eflorescenţe;**

Infrastructurile prezintă urmatoarele degradări:

- Zid intors desprins de corpul culeei;
- **Armături fără strat de acoperire;**
- **Beton cu aspect friabil şi zone din beton exfoliat;**
- Beton degradat prin carbonatare;
- **Segregarea betonului, cuiburi de pietriş, caverne;**
- **Culoare neuniformă, pete negre şi impurităţi;**
- **Infiltraţii, eflorescenţe**
- Pierderea formei sferturilor de con;
- Fundatii culee afuiate, etc.

Sunt constatate urmatoarele defecte si degradari:

C5. Calea pe pod, guri de scurgere, trotuare, parapete, rosturi

- **îmbracamintii pe partea carosabila;**
- hidroizolatiei;
- dispozitivelor de acoperire a rosturilor de dilatatie;

- calea pe pod prezinta straturi asfaltice suplimentare;
- nu exisa guri de scurgere, parapete pietonale sau de siguranta;
- **infiltraţii si eflorescenţe cauzate de deteriorarea hidroizoiaţiei;**
- blocarea deplasarii in zona rosturilor dintre grinzi si zidul de garda, etc.
