Faza: E.T.
Proiect: 171/2021

INTOCMIRE EXPERTIZE TEHNICE PENTRU PODURILE DIN ADMINISTRAREA CNAIR S.A.-DRDP IASI

RESPECTIV POD PE DN 24C KM 10+260

BENEFICIAR: C.N.A.I.R. S.A. prin D.R.D.P. Iasi

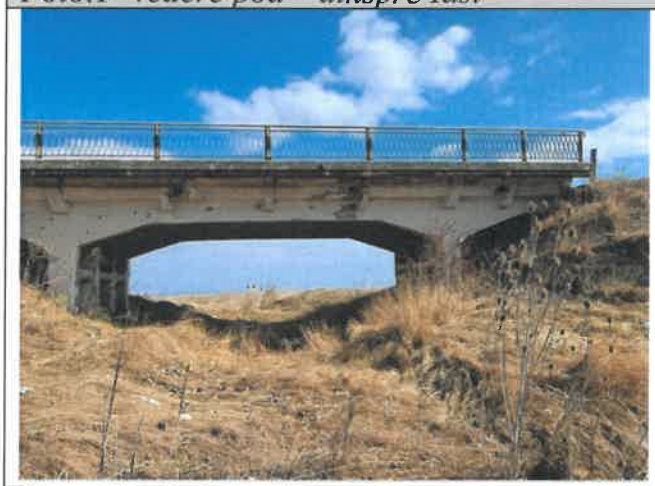
Foto.1- vedere pod – dinspre Iasi

Foto.2- vedere pod – dinspre Stefanesti
