Faza: **E.T.**
Proiect: 170/2021

INTOCMIRE EXPERTIZE TEHNICE PENTRU PODURILE DIN ADMINISTRAREA CNAIR S.A.–DRDP IASI

RESPECTIV POD PE DN 2H KM 21+756

I. RAPORT DE EXPERTIZĂ TEHNICĂ

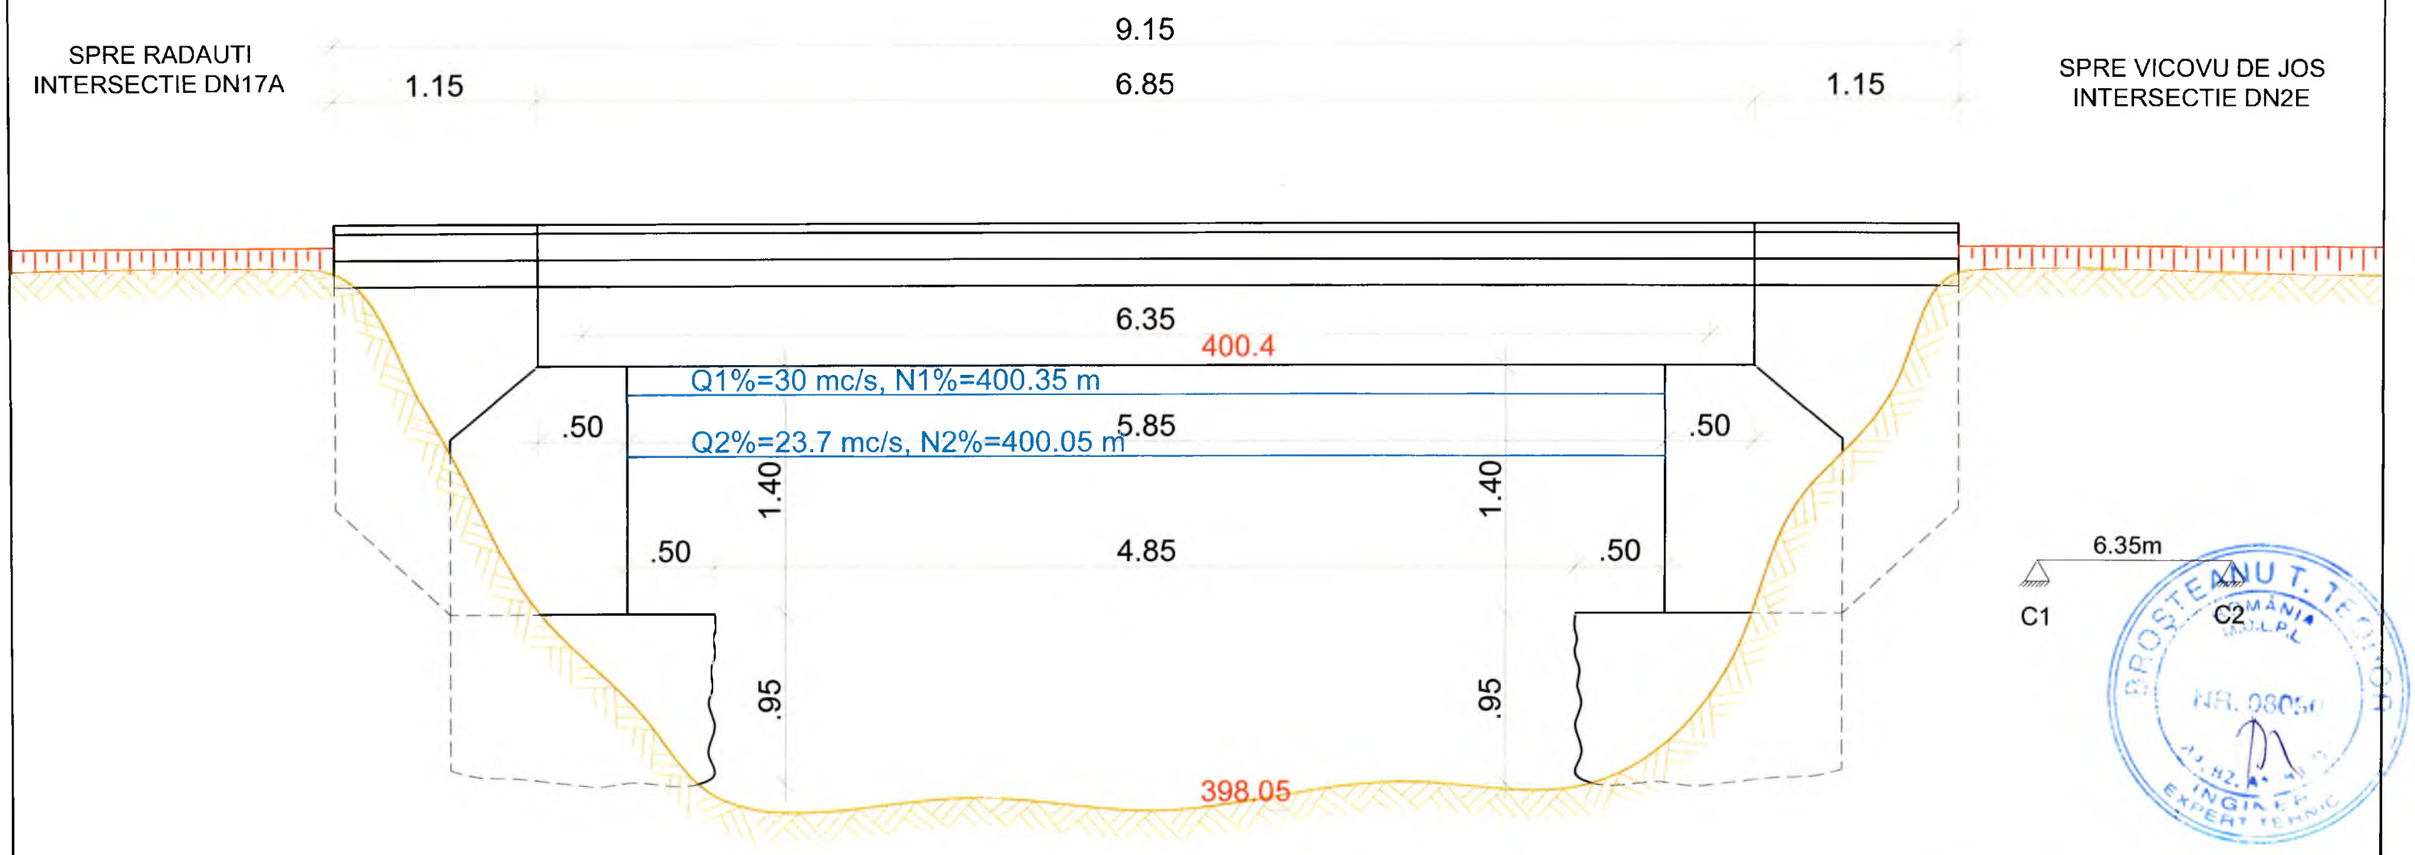
elevatie pod

C1. Elementele principale de rezistență ale suprastructurii.
Dala din beton armat se prezinta intr-o stare de degradare avansata, fiind vizibile degradari cum ar fi:
- Armături fără strat de acoperire;
- Beton cu aspect friabil şi zone din beton exfoliat;
- Beton degradat prin carbonatare;
- Zone cu defecte de suprafață ale feței văzute;
- Culoare neuniformă, pete negre şi impurități;
- Eroziunea betonului, prezența unor zone pe suprafața elementului în care agregatele nu sunt înglobate în pasta de ciment;
- Infiltrații, eflorescențe;

C2. Elemente de rezistență care susțin calea
Consolele de parapet prezinta degradari de tipul:
- Armături fără strat de acoperire;
- Beton cu aspect friabil şi zone din beton exfoliat;
- Beton degradat prin carbonatare;
- Infiltrații, eflorescențe, etc.

C3. Elemente ale infrastructurii (pile şi culei), aparate de reazem, dispozitive de protecție la acțiuni seismice, sferturi de con sau aripi
Infrastructurile prezintă urmatoarele degradări:
- Armături fără strat de acoperire;
- Beton cu aspect friabil şi zone din beton exfoliat;
- Beton degradat prin carbonatare;
- Dislocare margini bancheta cuzineți;
- Segregarea betonului, cuiburi de pietriş, caverne;
- Culoare neuniformă, pete negre şi impurități;
- Infiltrații, eflorescențe
- Pierderea formei sferturilor de con;
- Fundatii culee afuiate, etc.

C4. Albia, apărări de maluri, rampe de acces, instalații pozate/suspendate de pod
Sunt constatate urmatoarele defecte si degradari:
- Afuierea acentuata a fundatiilor culeelor;
- Modificări ale regimului hidraulic, coborârea etiajului în zona podului, adâncirea talvegului şi afuierea infrastructurilor cu cca 1,0 m;
- Prezenta vegetatiei in albie, etc.

C5. Calea pe pod, guri de scurgere, trotuare, parapete, rosturi
Sunt constatate urmatoarele defecte si degradari:
- calea pe pod prezinta straturi asfaltice suplimentare;
- nu exisa guri de scurgere, parapete pietonale sau de siguranta;
- infiltrații si eflorescențe cauzate de deteriorarea hidroizoiației;

blocarea deplasarii in zona rosturilor dintre grinzi si zidul de garda, etc.
