**ELABORARE ET SI DALI PENTRU  
LOT 3 – POD PE DN 68A KM 74+138**

**EXPERTIZA TEHNICA**

- I.1.Denumirea lucrarii: LOT 3 POD PE DN 68 A, KM 74+138;
- I.2.Obiectul: EXPERTIZA TEHNICA LA POD;
- I.3.Beneficiar (autoritatea contractanta): DRDP – DIRECTIA REGIONALA DE DRUMURI SI PODURI TIMISOARA;

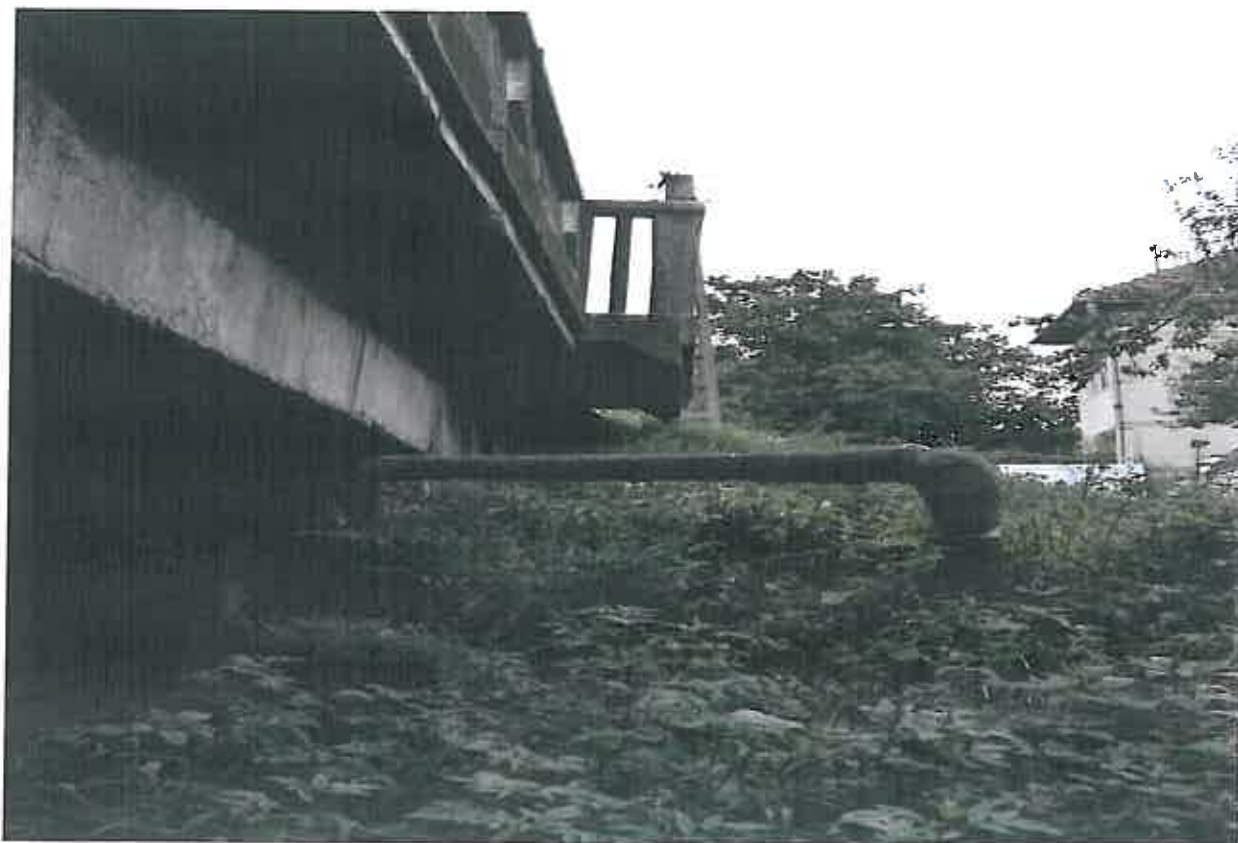
FOTO 20

3.34 La ambele capete ale podului, latimea platformei drumului este necorespunzatoare (FOTO 1,2,13,19,20,22,26);

3.37 Scara din amonte mal stang este degradata, iar pe malul drept lipseste (FOTO 20);

3.38 Lipsesc casiurile (FOTO 20);

Foto 20: Racord amonte mal stang:

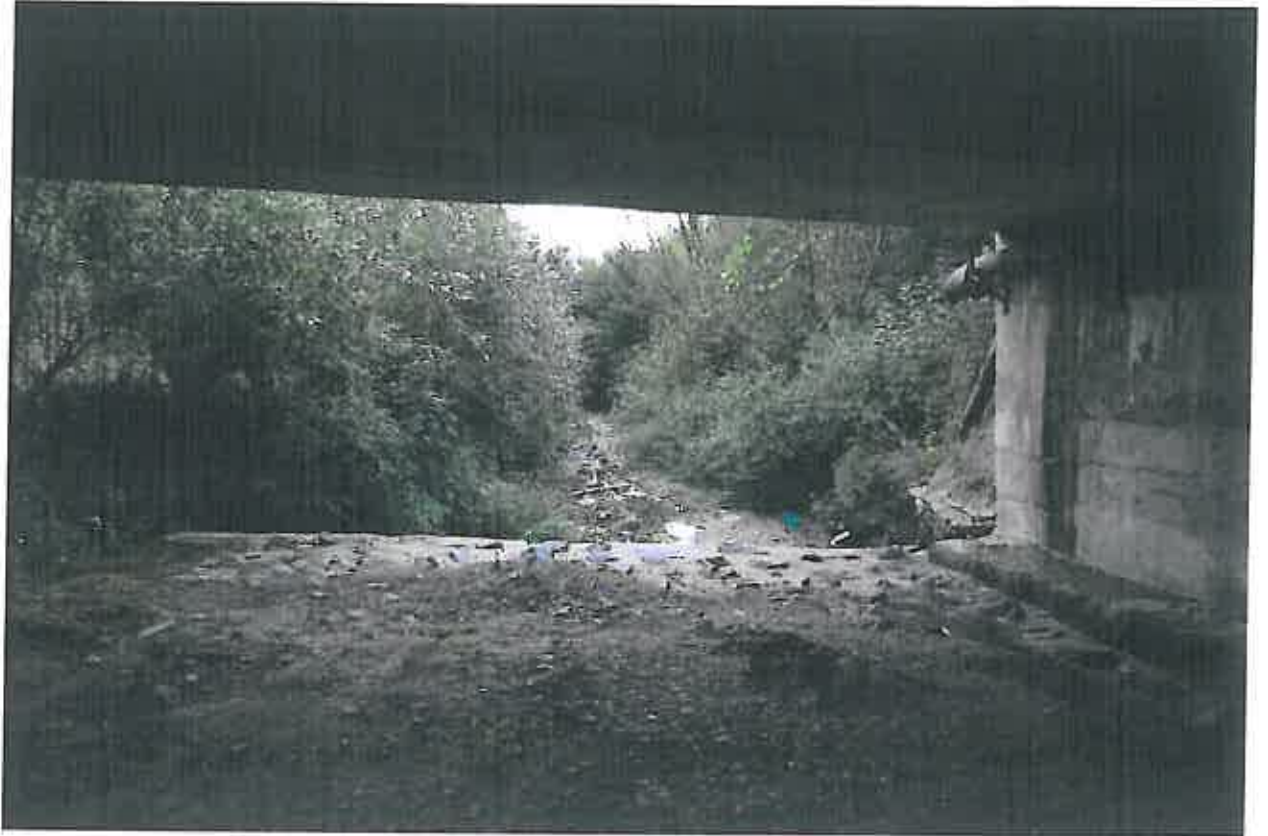
FOTO 24

Foto 24: Malul stang in aval de pod:

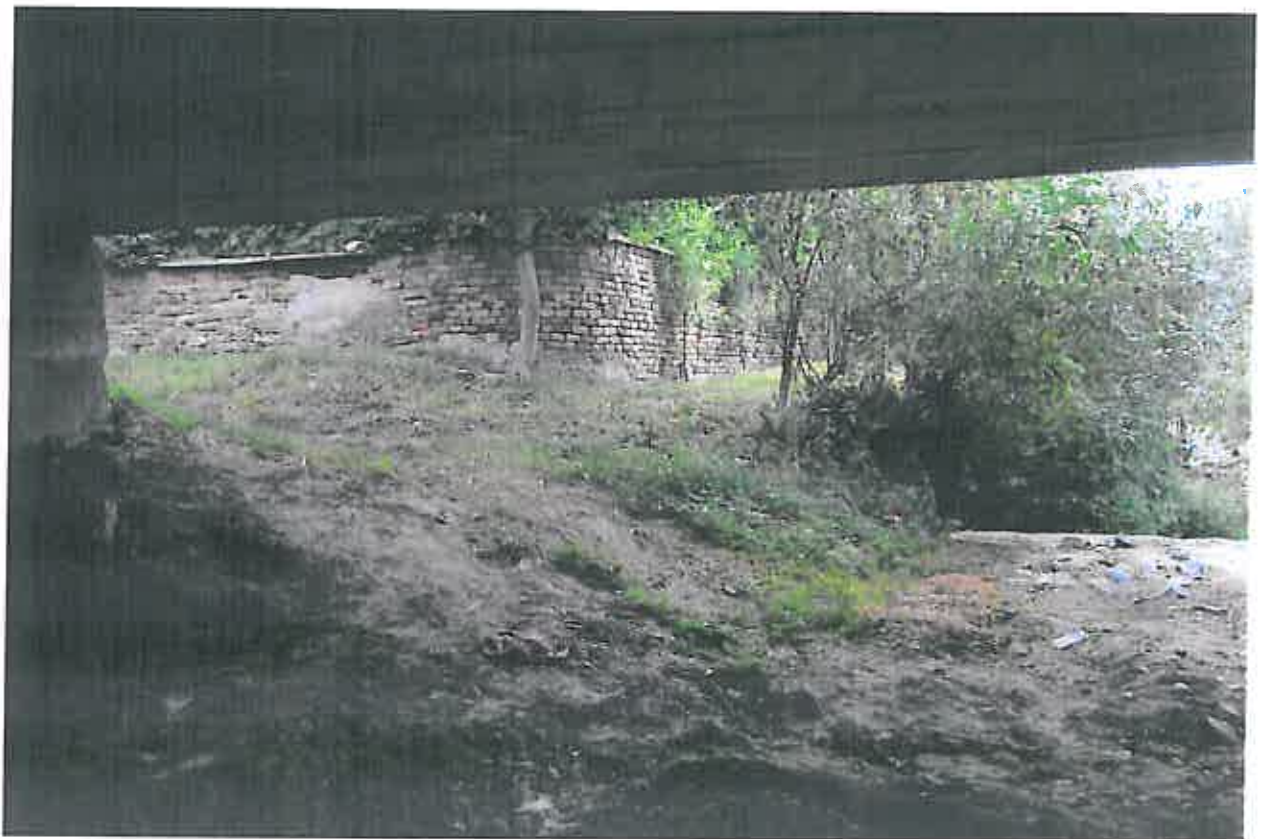
FOTO 25

Foto 25: Pereul radierului in aval de pod:
