**CONTRACT A 307/5 - 2007**

**POD PE DN13A KM 97+087**

**PESTE PARAUUL HOMOROD**

**STUDIU DE FEZABILITATE**

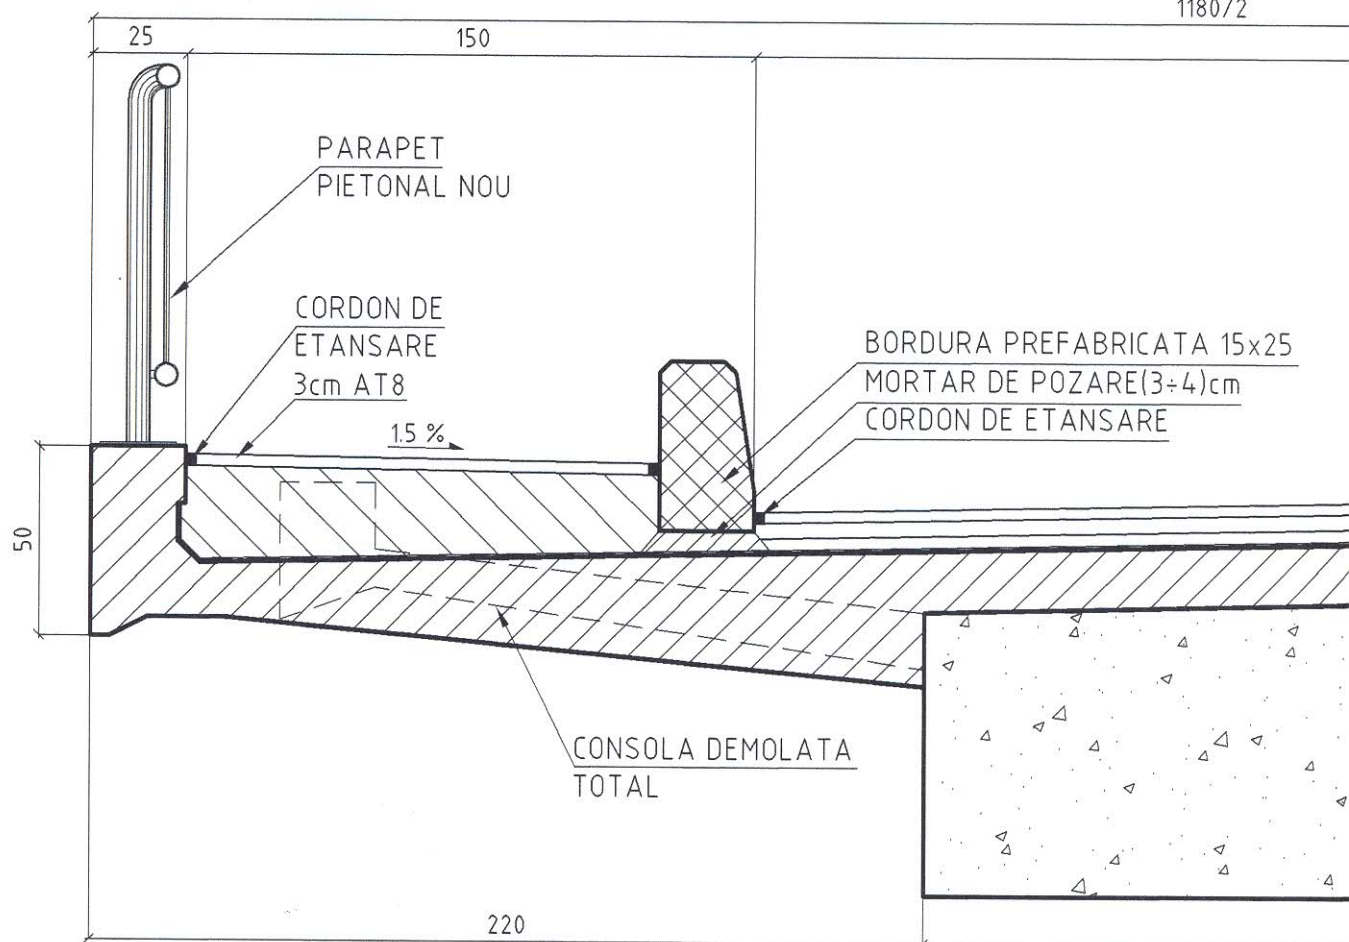
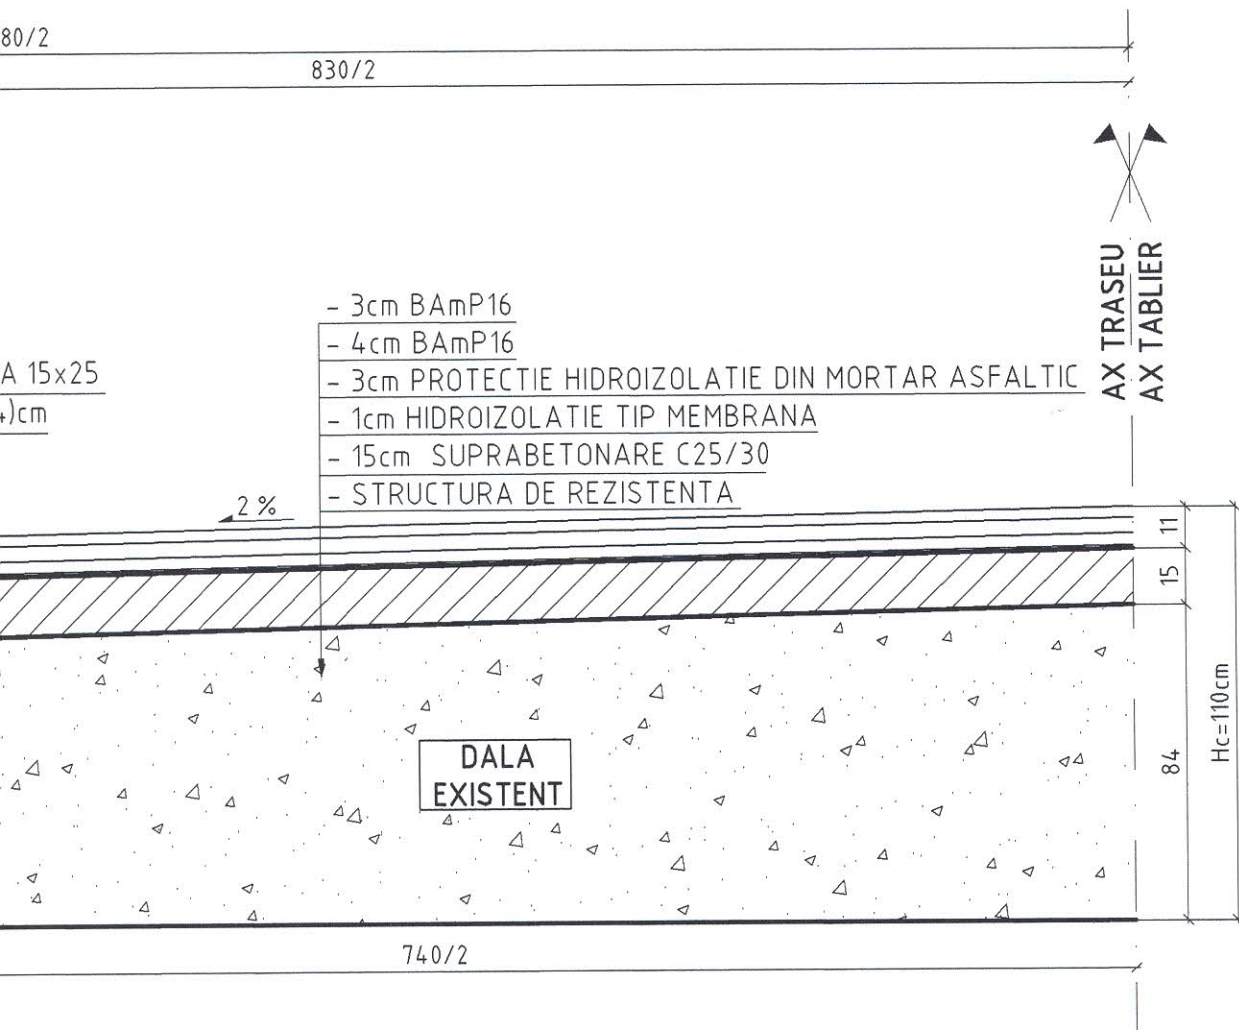
# SECTIUNE TRANSVER

Suprastructura podului prezinta degradari importante, precum:

- Hidroizolatia este distrusa, apa patrundand pana la partea inferioara a dalei, unde au aparut carbonatari si stalactite;
- Betonul din placa si lisa trotuarelor este degradat, cu armaturi descoperite si ruginite. Pe zone intinse betonul este decalcificat si cu stalactite;
- Asfaltul pe pod este degradat, cu fisuri, crapaturi si gropi. De asemenea asfaltul pe trotuare este degradat;
- Prin turnarea de straturi succesive de asfalt pe partea carosabila, bordurile au fost acoperite de asfalt si nu exista delimitare intre partea carosabila si trotuare, ceea ce constituie un pericol de lovire a parapetilor pietonali si de cadere in gol a autovehiculelor;
- Parapetul pietonal este deformat si rupt;
- Rosturile de dilatatie sunt distruse, prin ele apa patrunde pe bancheta cuzinetilor si se prelinge pe elevatia culeelor;
- Podul nu are parapeti de siguranta.

- Montarea parapetilor pietonali din teava metalica;
- Montarea unor dispozitive etanse pentru acoperirea rosturilor de dilatație;
- Armaturile descoperite din dala vor fi curatate de rugina si se vor vopsi cu solutii anirugina;
- Sablarea/buciardarea intradosului dalei, in zonele degradate, dupa care se va repara cu mortare speciale, sau se vor torcreta, iar suprafata exterioara a dalei se va vopsi cu solutii speciale impotriva carbonatarii.
