### **CONSOLIDARE POD PE DN 7,** **km 459+585, LA HĂLĂLIȘ**

**EXPERTIZĂ TEHNICĂ:**  
**NR. 114/28 Iunie 2010**

## RAPORT EXPERTIZĂ TEHNICĂ

**FOTOGRAFII RELEVANTE REALIZATE LA  
PODUL DE PE DN 7, km 459+585, ÎN  
APROPIEREA LOCALITĂȚII HĂLĂLIȘ,  
JUDEȚUL ARAD, PESTE VALEA HĂLĂLIȘ**

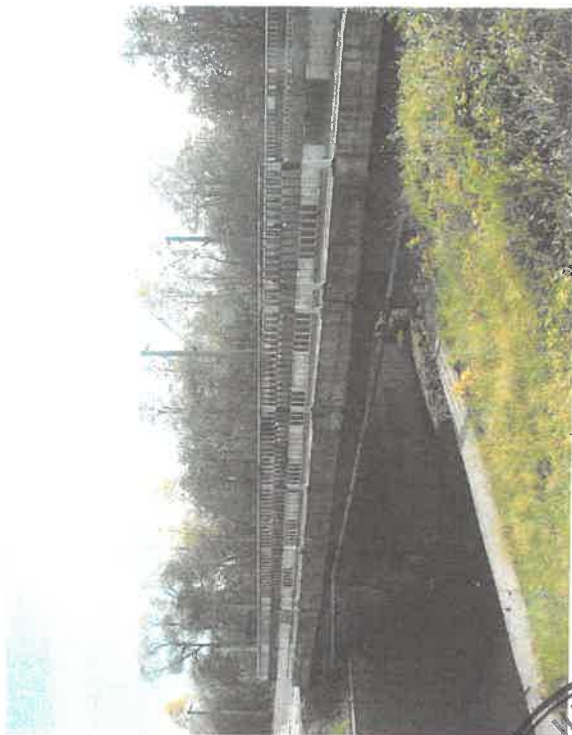
Fig. 2

Cu ocazia deplasării pe teren la podul peste valea Hălăliș, la Hălăliș s-au identificat ca utilități o conductă cu un cablu optic care traversează zona în amonte de pod, fixat de suprastructura podului, fig. 2, stabilindu-se proprietarul acesteia și un cablu în tub de plastic care traversează culeea de pe malul drept, dintr-o parte în cealaltă și pe urmă este îngropat în terasamentele podului existent în exploatare, fig. 17, 18 și 19 necunoscându-se datele despre el. Lista completă a acestei utilități este prezentată în tabelul 2.1.

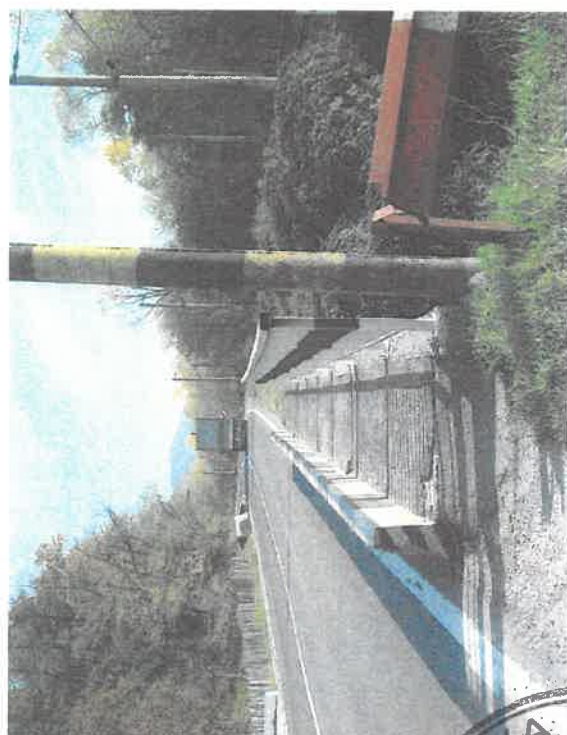
Fig. 26

Calea pe pod și pe trotuarele podului se prezintă în condiții acceptabile, racordările trotuarelor cu terasamentele prezintă defecțiuni ale racordării cu terasamentele și lipsa căii pe trotuare pe porțiuni mici, fig. 25, 26, 27, 30 și 32.

Calea pe partea carosabilă prezintă fisuri și denivelări pe suprafețe mari ceea ce conduce la îngreunarea traficului pe podul existent în exploatare, fig. 3a, 3b, 25, 26, 29, 30, 31, 37 și 38.

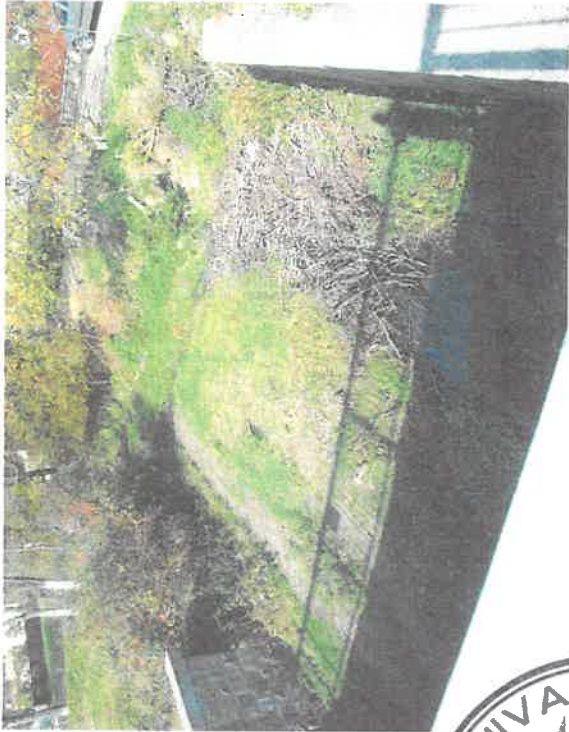
Fig. 33

În amonte pod există un prag de fund și o protecție cu bolovani a malului văii Hălăliș pe partea dreaptă, care prezintă defecțiuni și vegetație abundentă fig. 33 și 34.

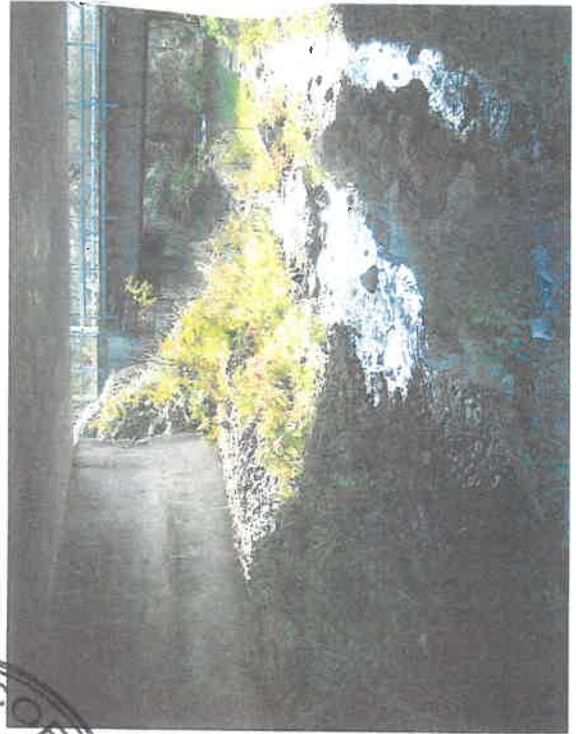
Fig. 35

În avalul podului existent există un pod metalic de cale ferată care este în funcțiune, fig. 35 și 36.

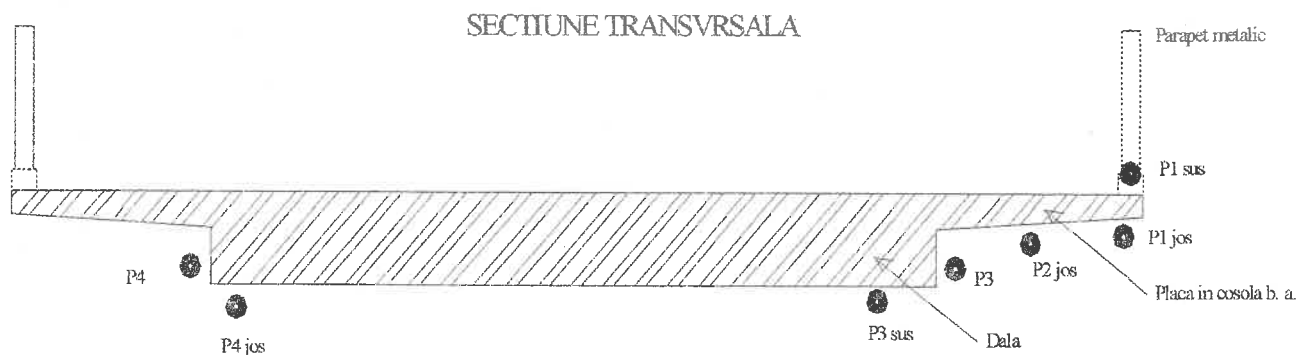
Figura 2. Secțiune transversală dală

Determinările s-au efectuat pe partea inferioară a plăcii, deoarece drumul era în circulație neavând acces la partea superioară.

Punctele de încercare alese sunt considerate în direcția de mers spre Deva și sunt prezentate pe schița din figura 2:

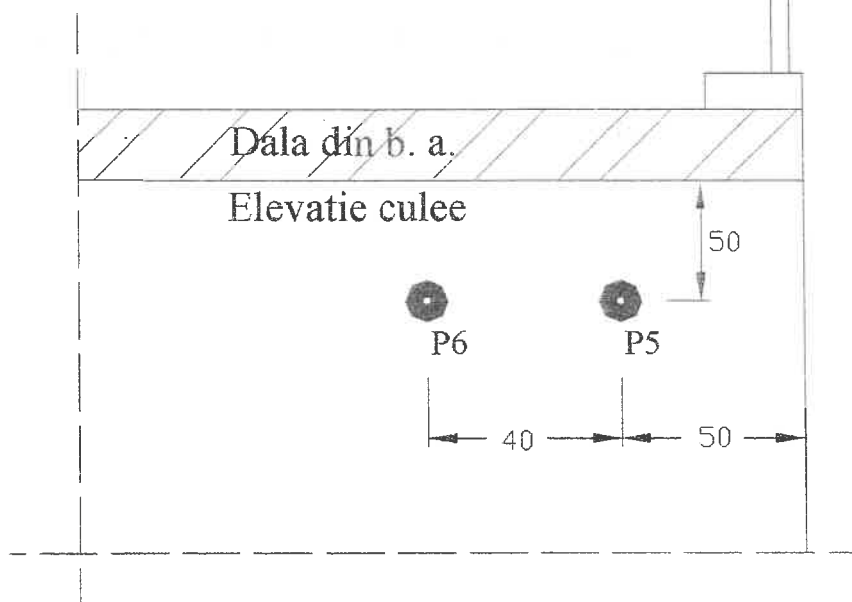
Figura 3. Culeea

Determinările s-au efectuat în două puncte iar rezultatele sunt prezentate în tabelul 4 pentru elevația culeei. Punctele sunt prezentate în figura 3.
