**EXPERTIZĂ TEHNICĂ**

**CONTRACT**  
**122-461/2004**

# **Consolidare pod pe DN 57B km 66+274 la Prigor**

**FAZA:** EXPERTIZĂ TEHNICĂ

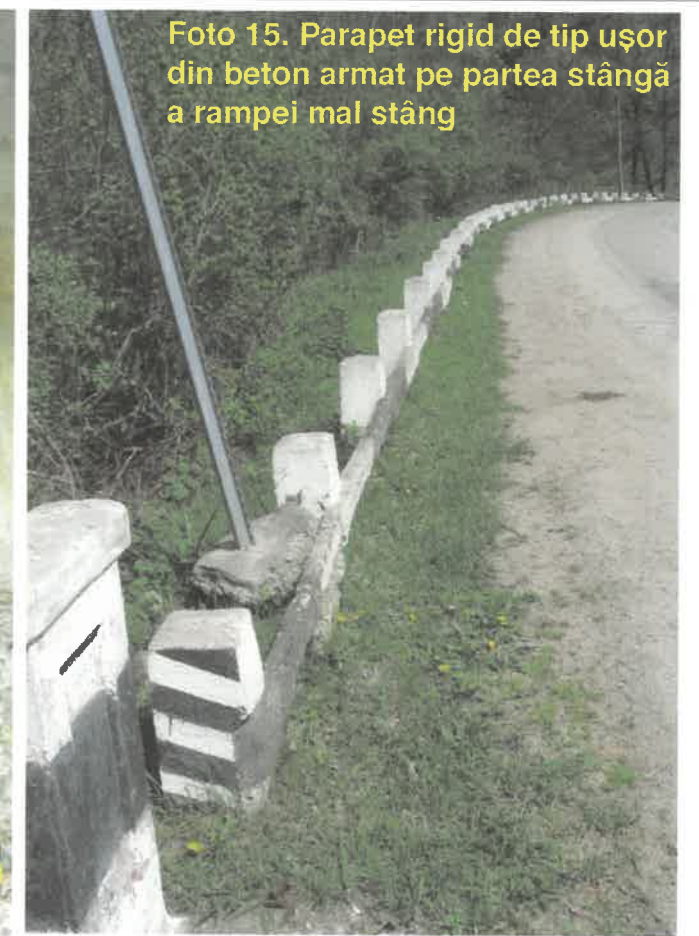
Pe partea stângă a rampei mal stâng există parapet rigid de tip ușor din beton armat (foto 15), care se prezintă în stare bună, dar care este parțial îngropat datorită lucrărilor de modernizare a drumului care a implicat ridicarea liniei roșii.

Foto 15. Parapet rigid de tip ușor din beton armat pe partea stângă a rampei mal stâng

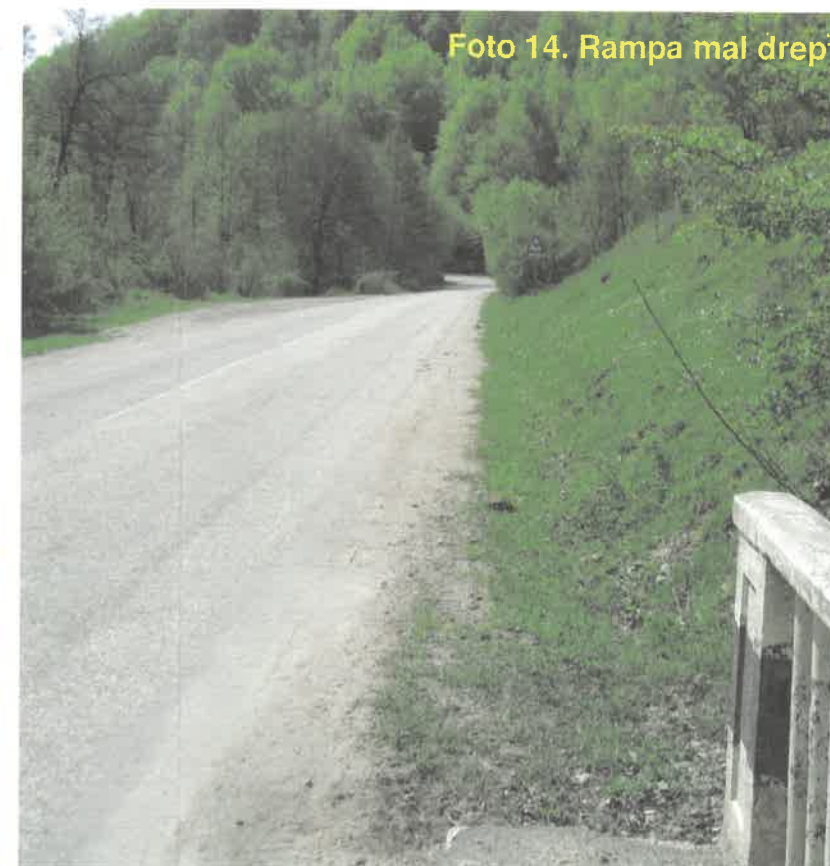
Pe rampele de acces, calea este realizată din beton asfaltic și se prezintă într-o stare bună. Nu se observă tasări pe rampe în zona de racordare a suprastructurii cu terasamentele, fapt ce presupune existența plăcilor de racordare sau o compactare corespunzătoare straturilor de pe rampe (foto 14).

Foto 14. Rampa mal drept

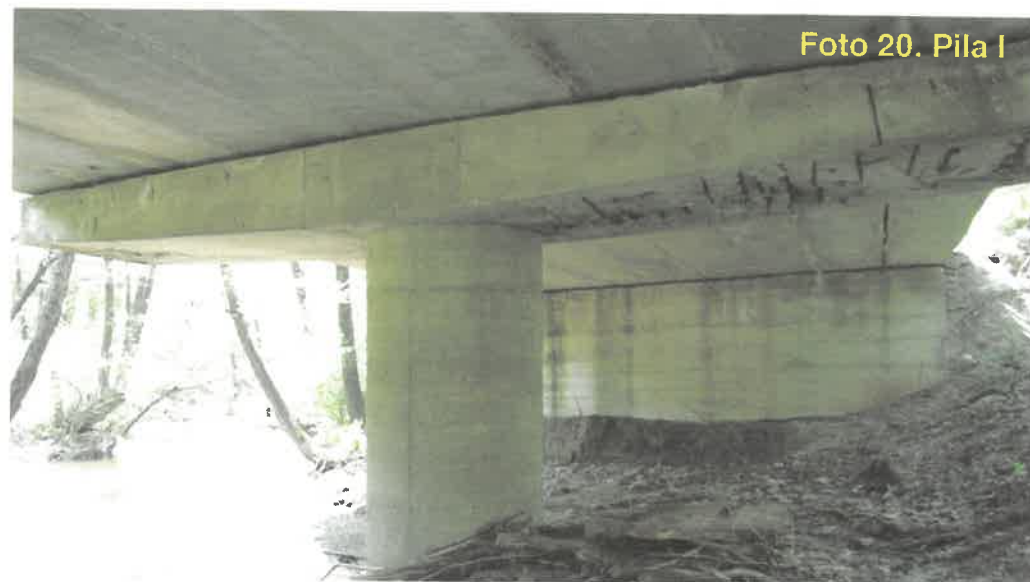
Cele trei pile sunt executate din beton armat, elevația acestora având secțiunea circulară cu diametrul de 1,50 m (foto 20). Riglele pilelor, realizate din beton armat, sunt parțial incluse în înălțimea suprastructurii, astfel în secțiune transversală sunt de tip T întors. Și la rosturile de dilatație de deasupra pilelor există semne ale infiltrației apelor la zonele de rezemare (foto 21).

Foto 20. Pila I
