# POD PE DN 3B KM. 0+822 PESTE CANAL LA CALARASI, JUD. CALARASI

## EXPERTIZA TEHNICA

**BENEFICIAR: CNAIR SA – DRDP Constanta**

**2020**

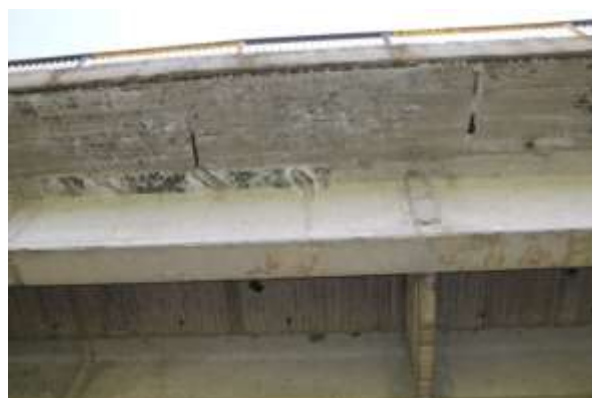
Fotografia 4

- defecte de suprafata a betonului de fata vazuta din grinzi, placa si antretoaze: pete, imperfectiuni geometrice, imperfectiuni geometrice (foto 4, 5, 6, 11, 12, 15, 16, 22);

- infiltratii pe zonele dintre grinzi prefabricate si placi, datorate degradarii hidroizolatiei (foto 4, 6);
- resturi de cofraj ramase la placile dintre grinzi si la placile in consola (foto 7, 76, 90).

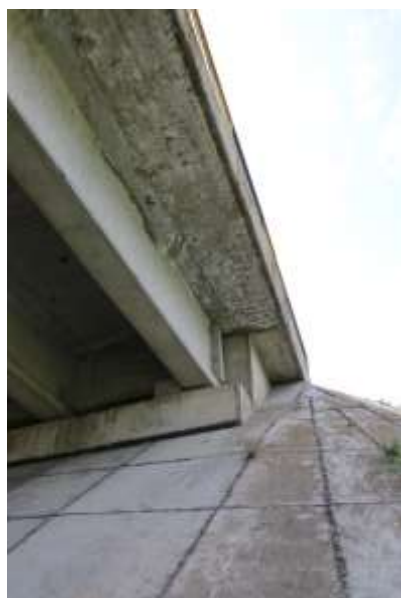
Fotografia 5

- segregarea betonului, cuiburi de pietris in antretoaze, armaturi vizibile, corodate (foto 6, 105, 106, 182, 185, 187);
- infiltratii puternice in zona rosturilor la placile in consola ale trotuarelor care au dus la eroziunea betonului si la corodarea armaturilor (foto 5, 7, 8, 13, 14, 17, 18, 19, 20, 23, 26, 29, 30, 31);

- dispozitive de protecție antiseismică improvizate și insuficiente pe ansamblul infrastructurilor (foto 182, 188)
- pereu desprins de bancheta culeei, cu degradări și vegetație la sferturile de con la culee (foto 5, 6, 105-110).

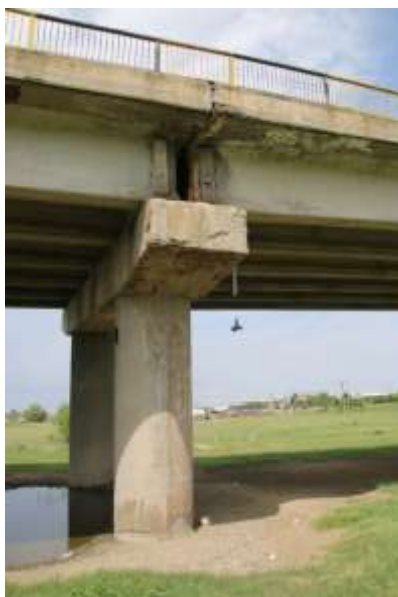
Fotografia 7

- riglele pilelor puternic degradate (foto 7, 8, 10, 11, 12, 13-23, 25, 27, 29, 31, 77, 79, 80, 81, 83-95, 99, 100, 101), in special pe zona consolelor cauzate de:

- beton dislocat, armaturi descoperite si corodate in consolele riglelor (foto 7, 8, 10, 12, 13, 14, 15, 17, 18, 19, 20, 25, 27, 29, 30, 31, 79, 83, 85, 87, 93, 94, 99, 100);

- infiltratii puternice prin toate rosturile de dilatație, prelinse pe banchetele de rezemare și consolele riglelor la pile, eroziunea betonului, armături dezvelite și corodate (foto 7, 8, 10, 11, 12, 13-23, 25, 27, 29, 31, 77, 79, 80, 81, 83-95, 99, 100, 101);

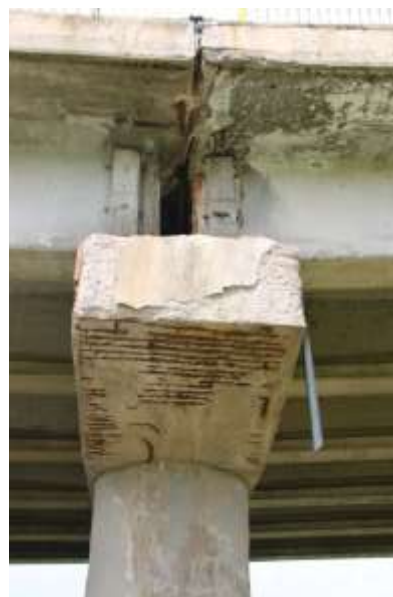
Fotografia 8

- lipsa pragului grinzii de parapet, fata de nivelul caii pe trotuare, mai ales pe conturul interior al curbei
- fisuri si crapaturi verticale si orizontale, dezvoltate in elevatiile stalpilor, inclusiv in cei care au fost deja reparati (foto 8, 9, 10, 20, 23, 24, 25, 26, 30, 32-36, 82, 93, 95-99);

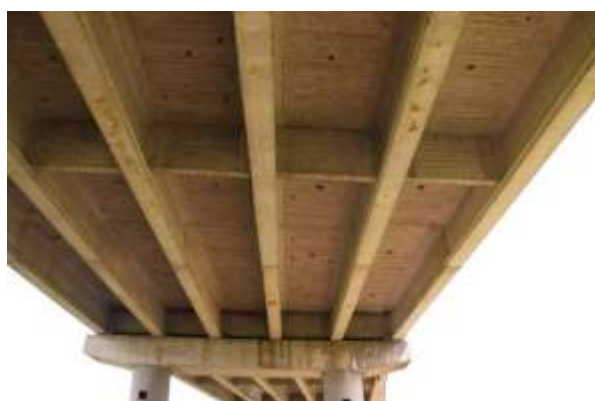
Fotografia 11

- armaturi fara strat de acoperire si corodate la bulbul grinzilor (foto 11, 20, 171);
- beton de calitate inferioara, in zonele monolite de protectie de la capetele grinzilor prefabricate (imperfectiuni geometrice, agregate de mari dimensiuni, neinglobate in laptele de ciment, armaturi vizibile, fisuri si crapaturi) (foto 169, 170, 171);

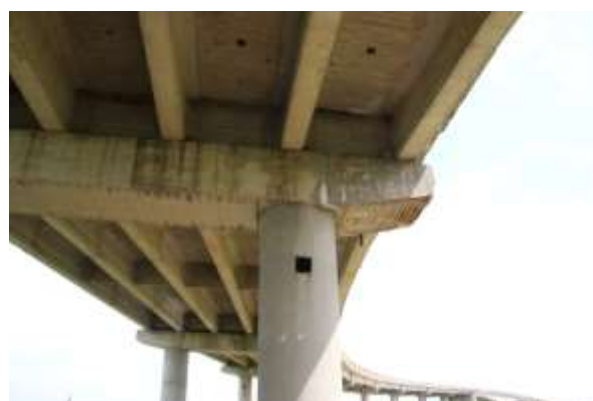
Fotografia 12

- fisuri cu diverse orientari pe fetele verticale ale riglelor pilelor si cileelor (foto 12, 15, 103, 105, 174, 175);
- faiantarea betonului in riglele pilelor;

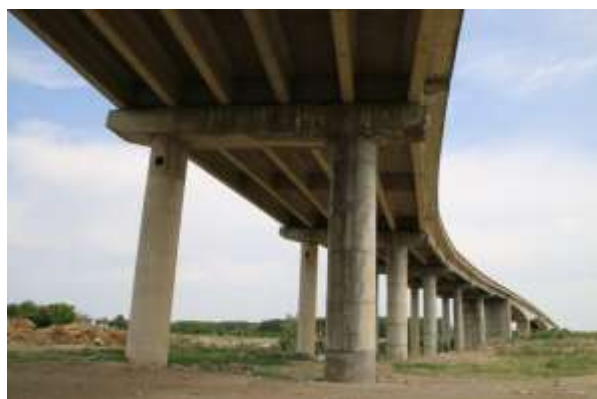
**Fotografia 21**

- pereu degradat în albie, pe zonele adiacente amprentei podului;
- materiale rezultate de la demolări depozitate în zona viaductelor (foto 21, 23, 38);
- cheson nedemolat la pila mal stâng a podului principal (foto 55);

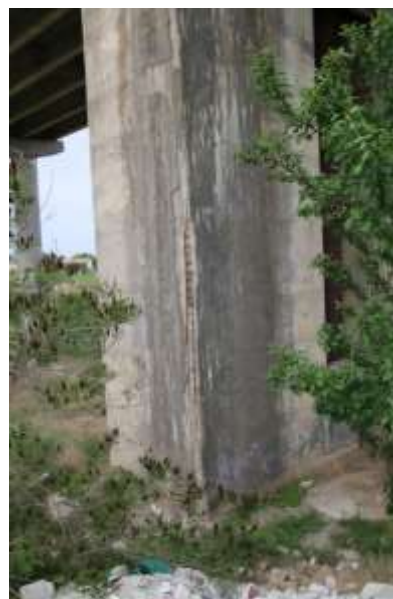
**Fotografia 37**

- infiltrații puternice prin rosturile de pe pilele-culee, eroziunea betonului la capatul casetelor, armături descoperite și corodate, pete de rugina (foto 37, 39, 51)

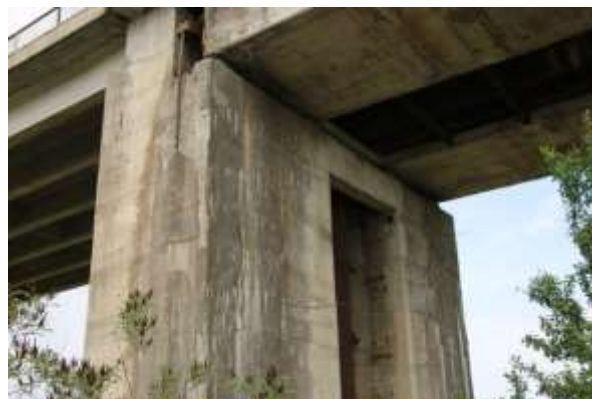
**Fotografia 39**

- armatura moale degradată pe zone extinse, atât în peretii verticali cât și în placă inferioară și console, în special pe zonele expuse infiltrațiilor (foto 39, 44, 45, 46, 53, 56, 57).

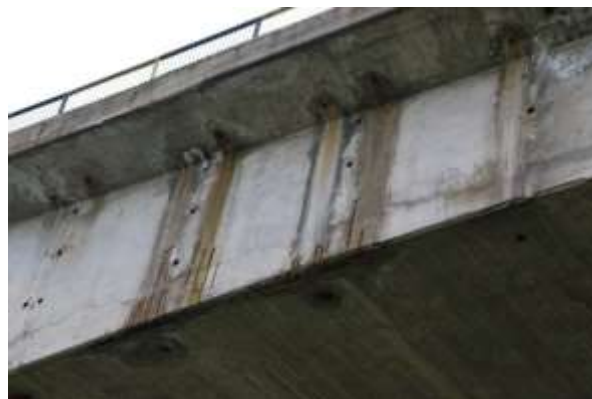
**Fotografia 43**

- infiltratii extinse pe fețele exterioare ale peretilor verticali, cauzate în special de o etansare defectuoasă în golurile circulare din placă, utilizate la execuție (foto 43, 44, 51-53, 56, 57). Se presupune că aceste infiltratii (vizibile sub console, pe peretii exteriori) sunt prezente și pe fețele interioare ale peretilor, întrucât aceste goluri s-au aplicat și în placă dintre pereti;

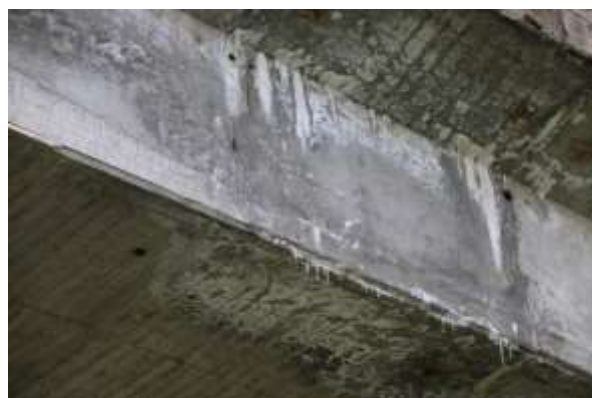
**Fotografia 45**

- infiltratii și stalactite la partea inferioară a plăcii în consola a trotuarelor cu eroziunea betonului, armături aparente și corodate (foto 45, 46)

- infiltratii și stalactite la placă inferioară a casetelor, mai ales la fețele interioare ale peretilor verticali, ceea ce indică prezenta apei în interiorul casetelor, pete de rugina (foto 45, 46);

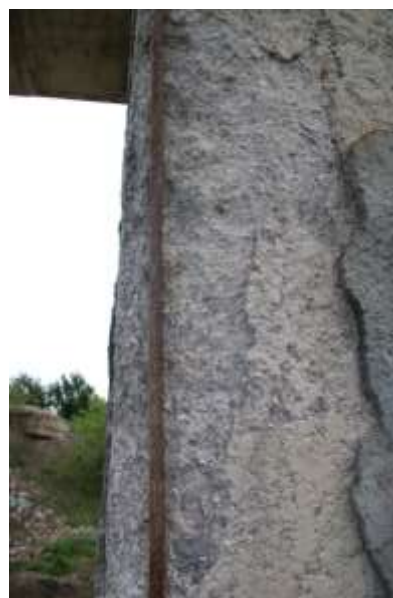
**Fotografia 47**

- armături la muchia secțiunii stălpilor de la pilele-culee, neinglobate în beton, corodate și nelegate de carcasa de armatură (foto 47, 48, 50);
- banchete de rezemare la pilele-culee cu beton și armatură degradate, cu umpluturi provenind din reparațiile rosturilor;
- aparatele de reazem din neopren sunt degradate (fisuri, rugina) și deformat;

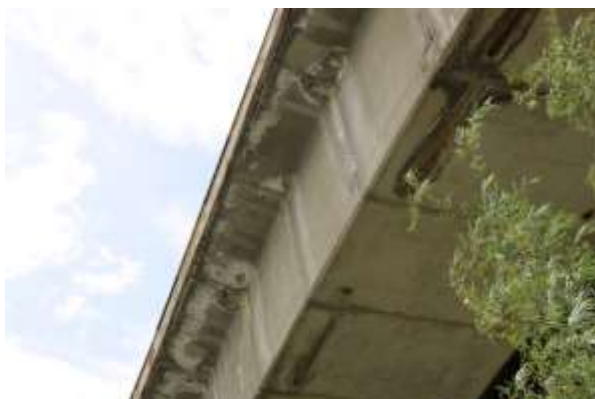
**Fotografia 62**

- fisuri și crapături verticale, dezvoltate pe înălțimea elevațiilor stalpilor cadrului (foto 62, 66, 67, 68);
- eroziunea betonului, armături dezvelite și corodate pe fețele structurii elevației pilelor-culee, cauzate de infiltrațiile puternice prin rosturile de dilatație, prelinse pe banchetele de rezemare și fețele laterale, cauzate de lipsa unor jgheaburi etanșe sub dispozitivele de rost și a unei tubulaturi de evacuare funcționale (foto 37-41, 47, 48, 50);
- cuzineta și bancheta de rezemare a pilelor-culee cu beton crăpat, fisurat, degradat pe toată suprafața banchetei, din cauza fenomenului de îngheț-dezghet și a coroziunii chimice produse de apă infiltrată prin rosturile metalice;

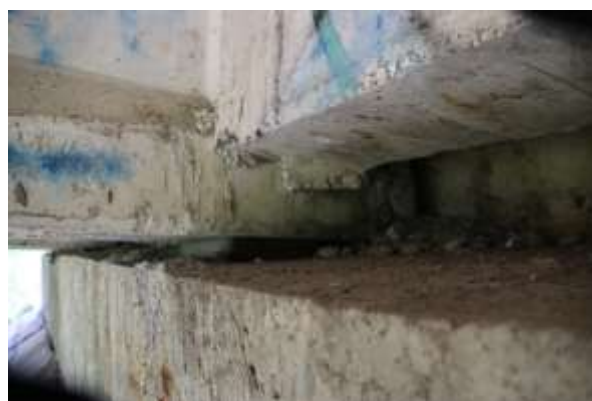
Fotografia 103

- prezenta unor betoane structurale de calitate inferioară în banchete și în zona rosturilor pe pile (foto 170, 173);
- banchete de rezemare cu aparate de reazem degradate, înglobate în umpluturi provenind din eventualele reparații ale placilor în zona rosturilor, între antretoazele de reazem (zone în care s-au executat eventualele longrine transversale pentru fixarea dispozitivelor de rost) (foto 103, 104, 165, 166, 167, 172, 182);

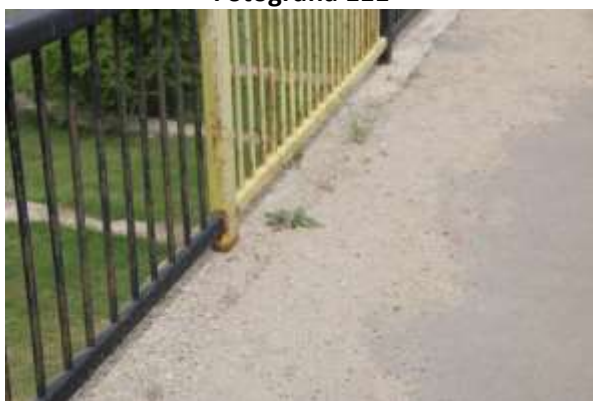
**Fotografia 112**

- degradarea si distrugerea completarii de suprainaltare a grinzii de fixare a parapetului pietonal, materialul s-a macinat si s-a imprastiat pe suprafata trotuarelor (foto 112, 113, 115, 116, 118, 120, 124, 128). Solutia adoptata la reparatie s-a aplicat fara prevederea unor conectori si armaturi suplimentare (transversale si longitudinale) necesare pentru camasiuirea fetei superioare a grinzilor de parapet.

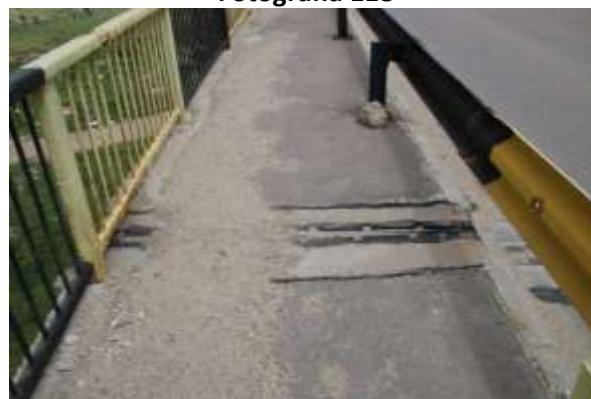
**Fotografia 119**

- borduri puternic degradate (foto 119, 142, 143);
- sistemul de scurgere a apelor pe viaductele de acces nefuncțional:
  - număr insuficient de guri de scurgere

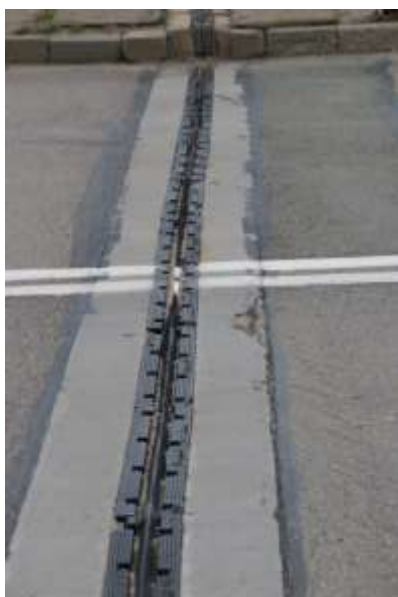
**Fotografia 122**

- gropi, fisuri și crapături în îmbracaminta asfaltică pe cale și trotuare (foto 122, 138, 139, 147);
- depozite de praf pe partea carosabilă, lângă bordura (foto 122, 138);

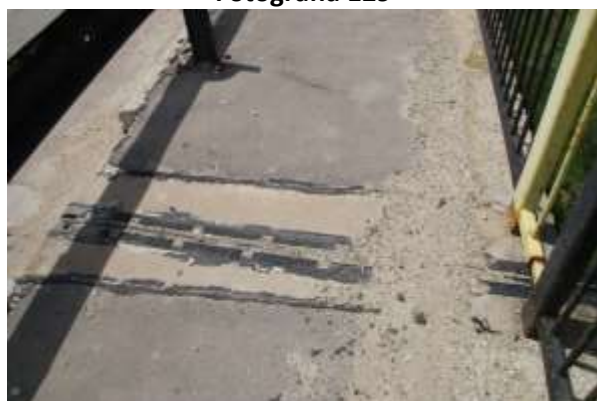
Fotografia 130

- dispozitivele de acoperire a rosturilor de dilatație metalice, de tip pieptene la podul principal prezintă degradări (foto 130, 132, 134, 140, 142-145) în:

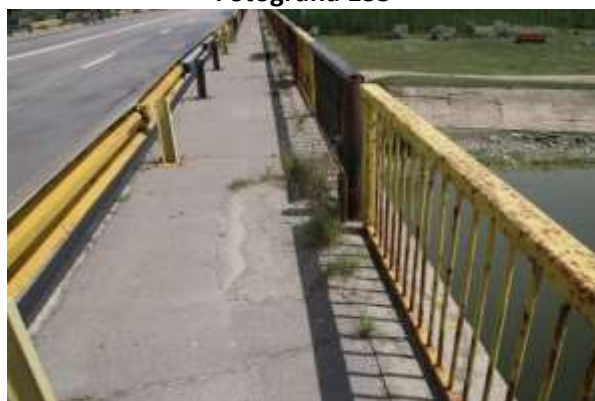
Fotografia 136

- lipsa tuburilor prelungitoare sub console
- parapeti pietonali și de protecție corodați (foto 134, 136, 137, 142, 143, 152, 155);
- parapet de siguranță cu nivel scăzut de protecție;

- sistem de iluminat dezafectat integral (foto 136);
