Proiect: 155/2021

**INTOCMIRE EXPERTIZE TEHNICE  
PENTRU PODURILE DIN ADMINISTRAREA  
CNAIR S.A – DRDP IASI –  
POD PE DN17A KM 12+285**

**BENEFICIAR: C.N.A.I.R. S.A. prin D.R.D.P. Iasi**

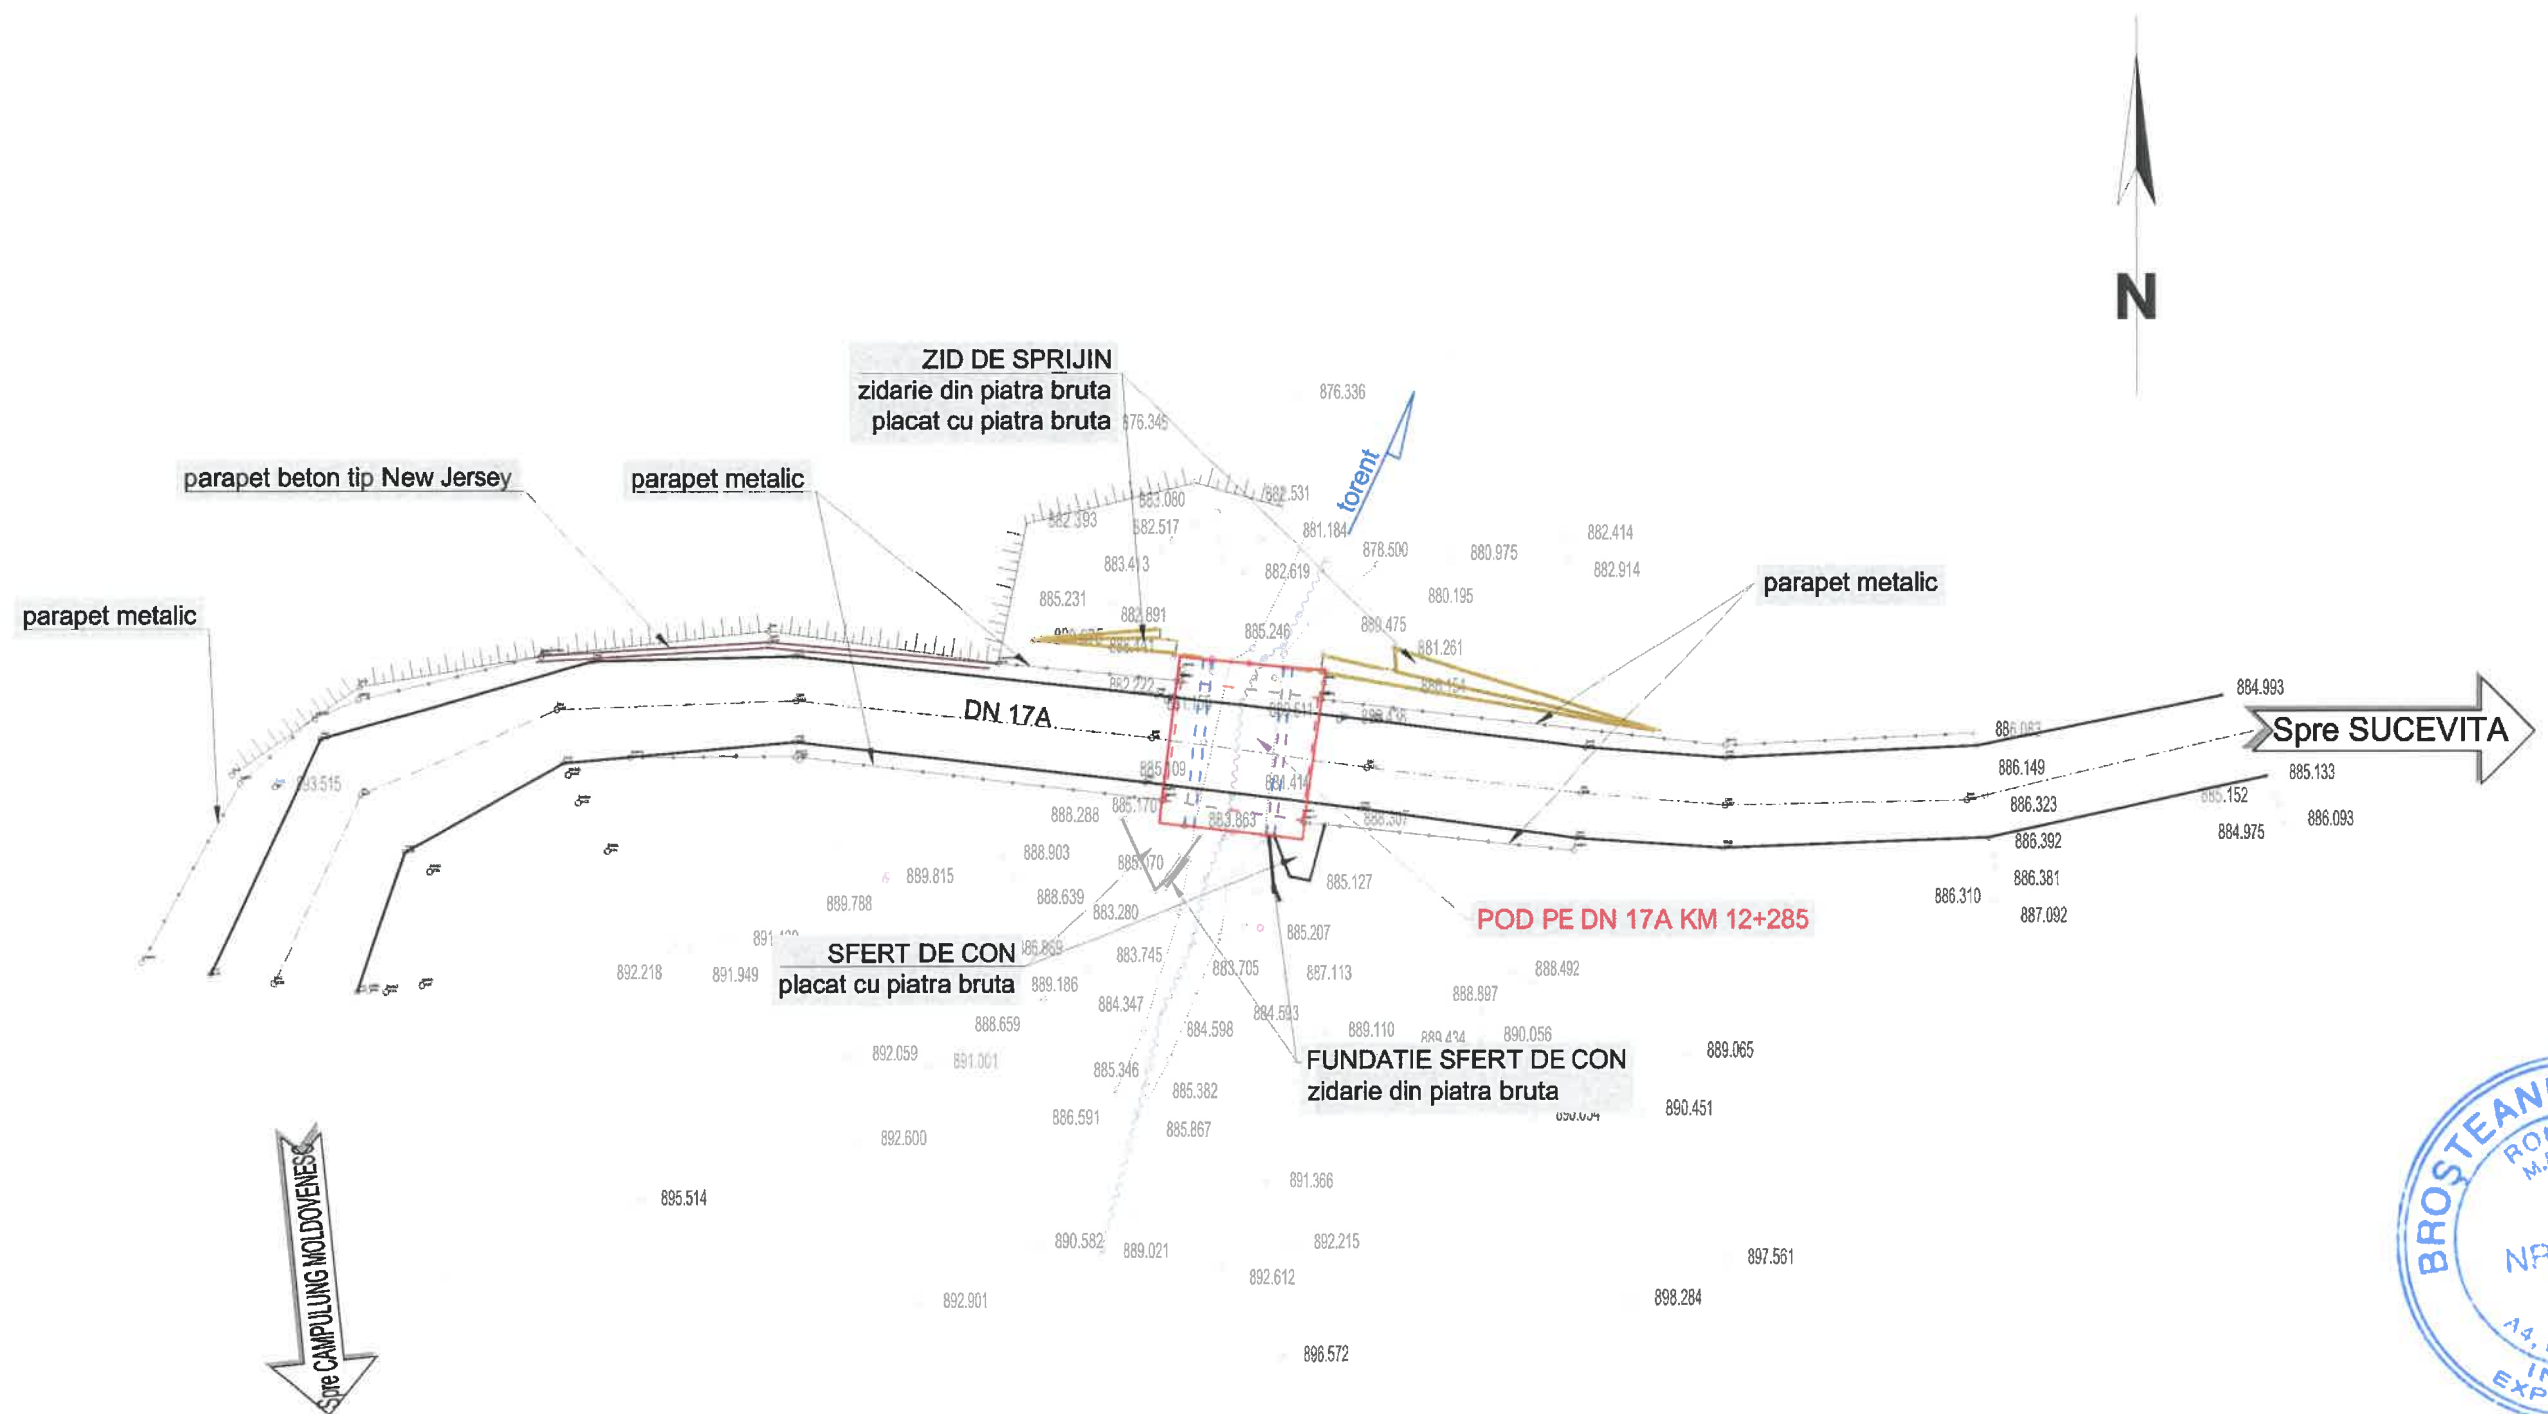
D1

**Calea pe pod, guri de scurgere, trotuare, parapete, rosturi**  
Sunt constatate următoarele defecte și degradări:

- din cauza degradărilor la timpane și zidurile întoarse, umplutura dintre timpane s-a scurs conducând la apariția unei crăpături în dreptul coronamentului aval, semnalizat cu balize, restricționând astfel gabariul de circulație;
- calea pe pod prezintă straturi asfaltice suplimentare;
- calea prezintă fisuri longitudinale și fagase în dreptul timpanelor;
- degradări ale parapetului pietonal.
